## 제2편 시 설 물 편

## 봉대산터널(서울,문산)

# 1. 봉대산터널(서울,문산)

본 시설물은 경기도 고양시 덕양구 강매동에 위치한 2종 터널시설물로서, 총 연장 376.0m(서울), 386.0m(문산), 폭 10.7m, 높이 6.50m로 시공되어 있다.

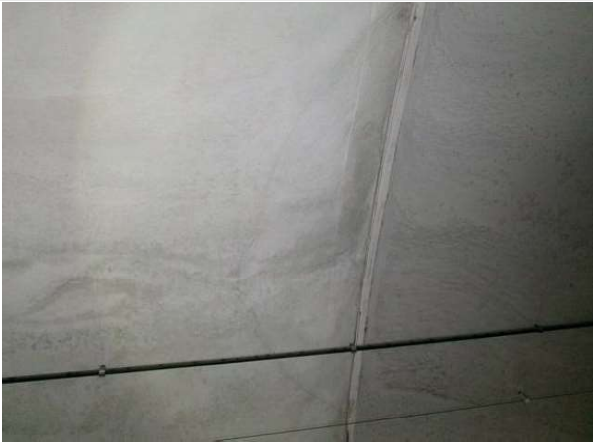
| 현 황 | S23 천단부 균열(cw=0.3mm미만) | 현 황 | S05 천단부 균열(cw=0.3mm이상) |
| 원 인 | 건조수축, 온도변화 | 원 인 | 건조수축, 온도변화 |

| 대 책 | 표면처리 | 대 책 | 주입보수 |

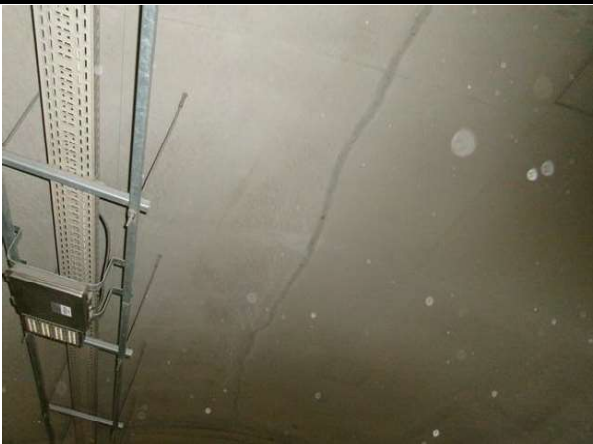
| 현 황 | S10 천단부 재균열(cw=0.3mm미만) | 현 황 | S26 천단부 재균열(cw=0.3mm이상) |
| 원 인 | 건조수축, 보수재 열화 | 원 인 | 건조수축, 보수재 열화 |

| 대 책 | 표면보수 | 대 책 | 주입보수 |

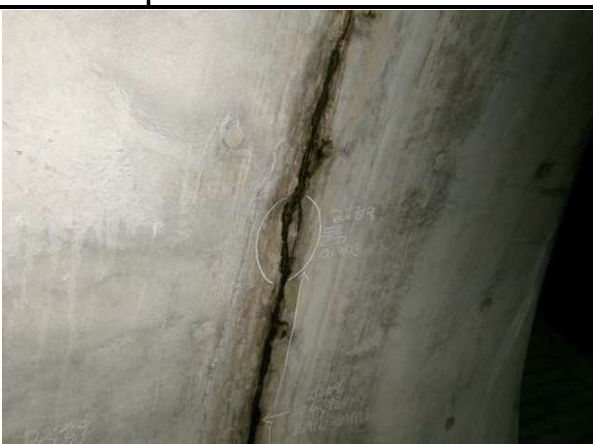
| 현 황 | S45 천단부 조인트부 들뜸 | 현 황 | S45 천단부 조인트부 누수 |
| 원 인 | 거푸집 조기탈형, 다짐불량 | 원 인 | 라이닝 내부 방수시트 국부 손상 |

- 천단부에 발생한 주요손상은 종방향 균열이며, 일부 구간에서 보수부 재균열 등이 조사되었다. 라이닝 균열은 경화된 이후 온도변화에 따른 건조수축으로 인한 구속과 시공초기에 발생된 비구조적 균열로 판단된다. 기 발생한 균열 손상은 구조물의 안전성에는 미치는 영향은 적으나, 장기적으로 내구성 저하방지를 위한 표면보수, 주입보수 등의 적절한 조치가 필요하다.
- 조인트부에 발생한 들뜸의 경우 시공시 거푸집 조기탈형, 다짐불량, 온도변화에 의한 건조수축 등에 의해 발생한 손상으로 판단되며, 기 발생한 손상의 경우 구조물의 안전성을 저해할 만한 손상은 아니나, 내구성 확보 차원의 조치를 취하는 것이 바람직 할 것으로 판단된다.
- 조인트부 누수손상은 스며있는 상태로서 낙수흔적은 없는 상태이며, 내부 방수시트의 접합부의 수밀성 부족, 방수시트의 국부적인 손상이 원인인 것으로 판단된다. 현재는 경미한 상태이며, 시급한 보수보다는 지속적으로 주의관찰을 실시하는 것이 바람직하다.

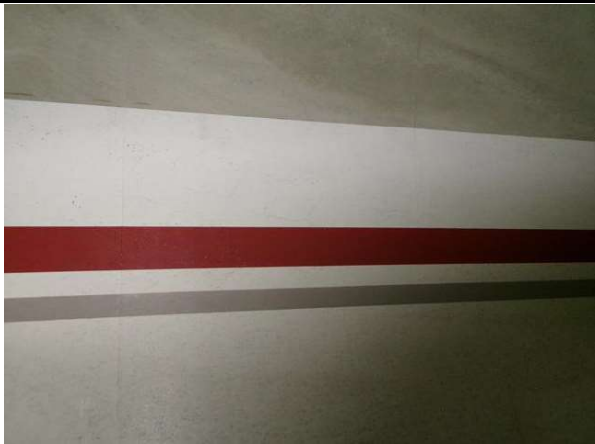
| 현 황 | S33 측벽부 균열(cw=0.3mm미만) | 현 황 | S29 측벽부 균열(cw=0.3mm이상) |
| 원 인 | 건조수축, 온도변화 | 원 인 | 건조수축, 온도변화 |

| 대 책 | 표면처리 | 대 책 | 주입보수 |

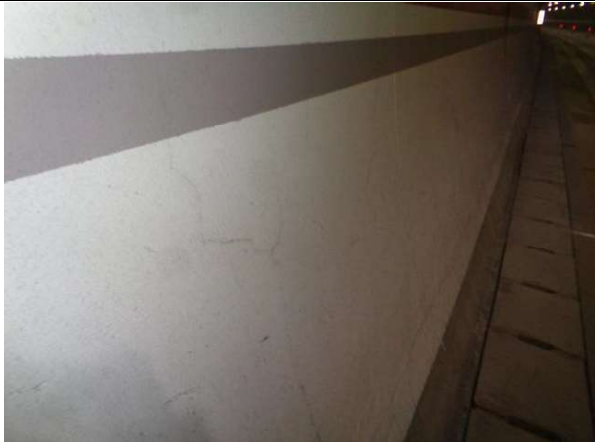
| 현 황 | S21 측벽부 망상균열 | 현 황 | S38 측벽부 박락 |
| 원 인 | 건조수축, 온도변화 | 원 인 | 거푸집 조기탈형, 하단부 응력집중 |

- 측벽부에 발생한 주요 손상은 균열 및 망상균열이며, 국부적으로 조인트부 박락 등의 손상이 조사되었다. 기 발생한 손상은 시공초기 건조수축 및 표면 양생미흡, 거푸집 조기탈형, 다짐 불량, 온도변화에 의한 신축작용 등에 의해 발생한 것으로 판단된다.
- 조사된 균열은 구조물의 안전성에는 영향이 없으나 내구성 저하 방지를 위한 표면보수, 주입 보수 등의 조치가 필요하다.
- 조인트부에 발생한 박락의 콘크리트 라이닝의 내구성 저하방지를 위한 단면보수 등의 조치가 요구된다.

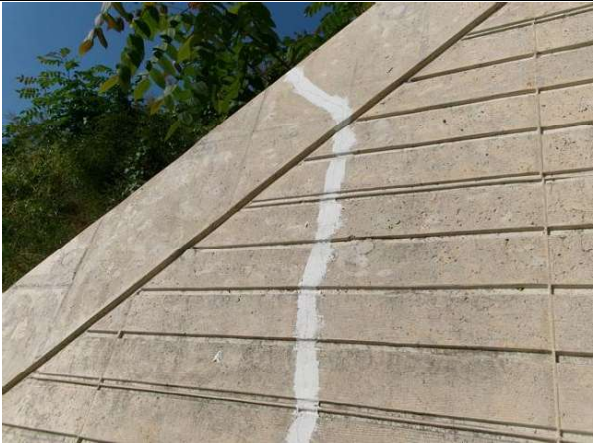
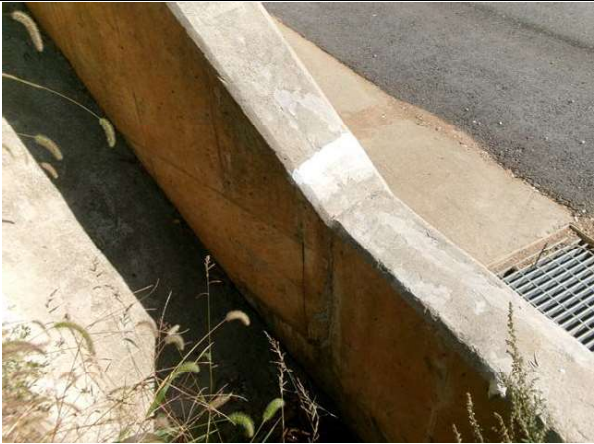
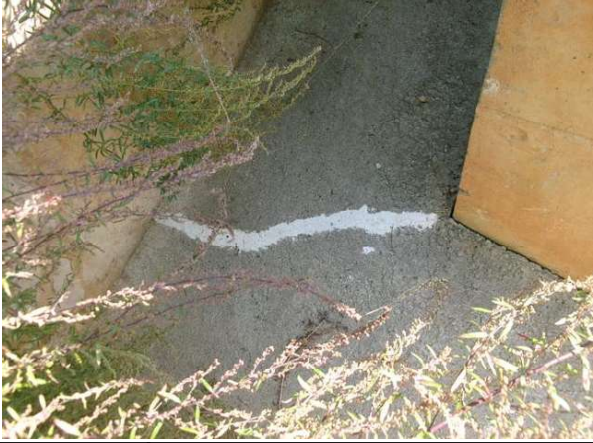
| 현 황 | 시점측 갯문 균열보수 | 현 황 | 시점측 갯문 균열보수 |
| 현 황 | 시점측 갯문 균열보수 | 현 황 | 시점측 갯문 배수로 균열부 백태 |

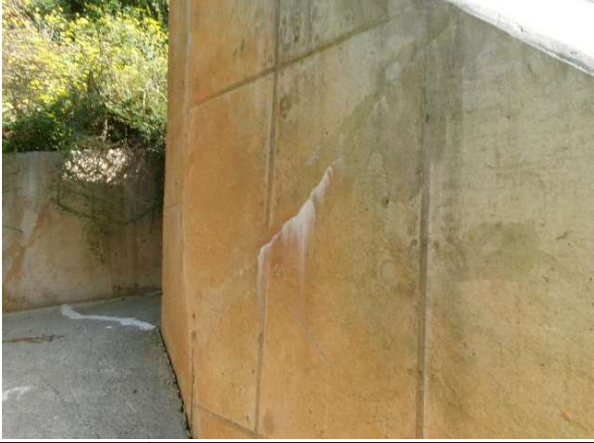
| 원 인 | — | 원 인 | 균열부 우수유입 |

| 대 책 | — | 대 책 | 표면처리 |

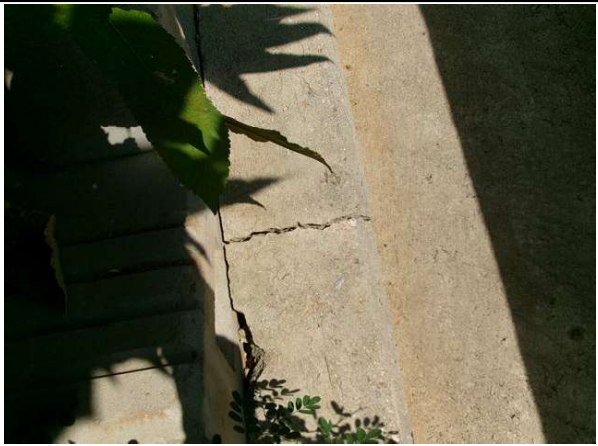
| 현 황 | 시점측 갭문 파손 | 현 황 | 중점측 갭문 측면 표층유실 |
| 원 인 | 시공미흡, 배수로 자중 | 원 인 | 강우로 인한 토사침식 |

갭문의 경우 시점측에서 배수로 균열부 백테, 파손 손상이 조사되었으며, 이는 균열 손상의 우수유입, 손상확대로 인한 손상으로 내구성 확보를 위한 보수가 필요하다. 측면에 발생한 표층유실 손상은 강우시 토사침식으로 인한 손상으로 배수로 토사퇴적, 점검계단 유실의 원인으로 확대된 상태이다. 표층유실 손상에 대해서는 성토 후 마대쌓기 등의 조치를 실시하고, 점검계단의 재시공이 요구되며, 배수로의 토사퇴적은 원활한 배수를 위해 정비를 실시한다.

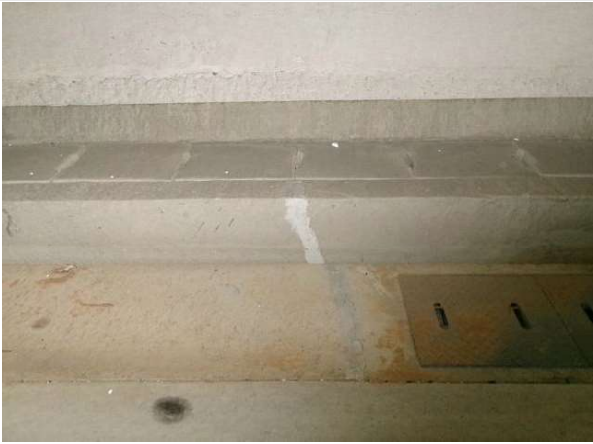
| 현 황 | S27 포장부 균열 보수완료 | 현 황 | S36 포장부 갓길측 박리 |

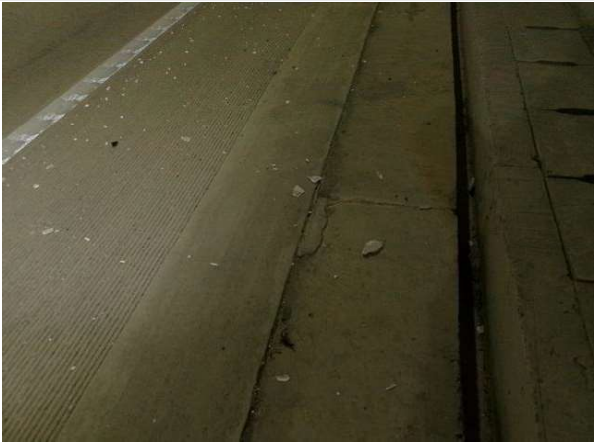
| 원 인 | - | 원 인 | 공용년수 증가로 인한 재료열화 |

콘크리트 포장에 발생한 박리는 공용년수 증가로 인한 재료열화, 시공이음부 구간 시공미흡에 의해 발생된 것으로 판단되며, 손상의 범위는 경미하며, 시급한 보수보다는 주의관찰 후 진전시 보수를 실시하는 것이 바람직하다.

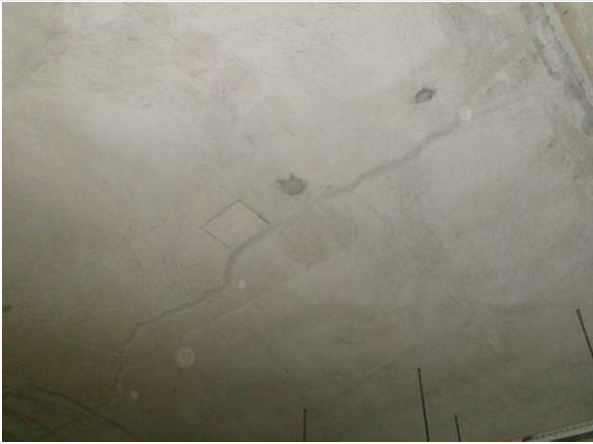
| 현 황 | S05 천단부 재균열 (0.3mm이상) | 현 황 | S21 천단부 균열 (cw=0.3mm미만) |
| 원 인 | 보수재료 열화 | 원 인 | 긴조수축, 온도변화 |

| 대 책 | 주입보수 | 대 책 | 주입보수 |

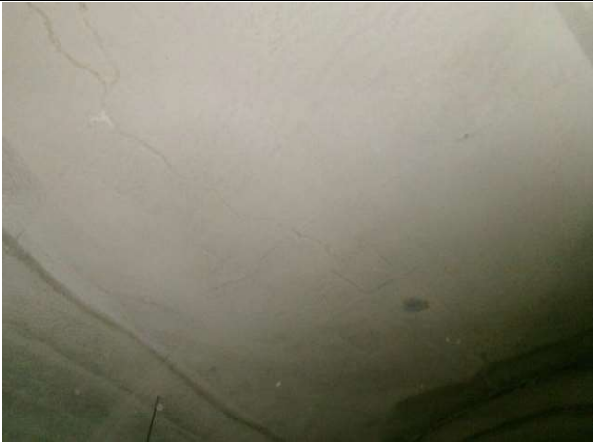
| 현 황 | S37 천단부 재균열 (0.3mm미만) | 현 황 | S15 천단부 조인트부 들뜸 |
| 원 인 | 보수재료 열화 | 원 인 | 거푸집 조기탈형, 다짐불량 |

| 대 책 | 표면처리 | 대 책 | 단면보수 |

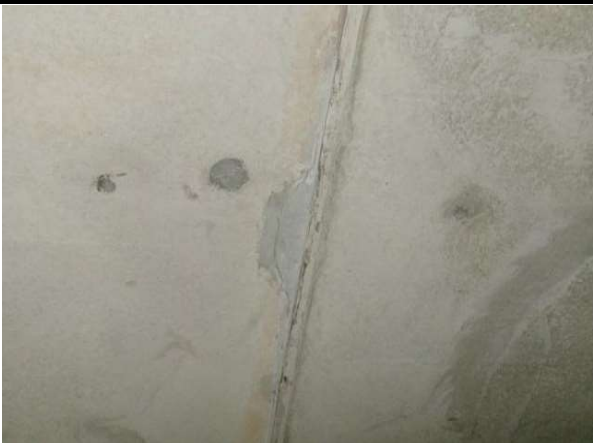
| 현 황 | S18 천단부 조인트부 깨들뜸 | 현 황 | S46 천단부 누수 |
| 원 인 | 보수미흡, 재료열화 | 원 인 | 라이닝 내부 방수시트 국부 손상 |

- 천단부에 발생한 주요손상은 종방향 균열이며, 일부 구간에서 재균열 등이 조사되었다. 라이닝 균열은 콘크리트 경화이후 온도변화에 따른 건조수축으로 인한 구속과 시공초기에 발생한 비구조적 균열로 판단된다. 기 발생한 균열 손상은 구조물의 안전성에는 미치는 영향은 적으나, 장기적으로 내구성 저하방지를 위한 적절한 조치가 필요하다.
- 조인트부에 발생한 들뜸 및 재들뜸은 시공시 거푸집 조기탈형, 다짐불량, 온도변화에 의한 건조수축, 보수재료의 열화 등에 의해 발생한 손상으로 판단되며, 기 발생한 손상의 경우 구조물의 안전성을 저해할 만한 손상은 아니나, 손상부의 진전으로 콘크리트 낙하시 2차피해가 우려되므로 단면보수 등의 조치를 실시한다.
- 누수손상은 스며있는 상태로 낙수흔적은 없는 상태이며, 내부 방수시트의 접합부의 수밀성 부족, 방수시트의 국부적인 손상이 원인인 것으로 판단된다. 현재손상정도는 경미한 상태이며, 시급한 보수보다는 주의관찰을 실시하는 것이 바람직하다.

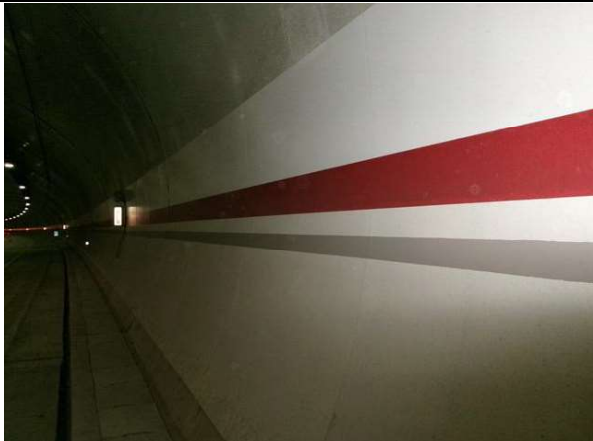
| 현 황 | S10~11 측벽부 망상균열 | 현 황 | S32 측벽부 망상균열 |
| 원 인 | 건조수축, 온도변화 | 원 인 | 건조수축, 온도변화 |

| 대 책 | 표면처리 | 대 책 | 표면처리 |

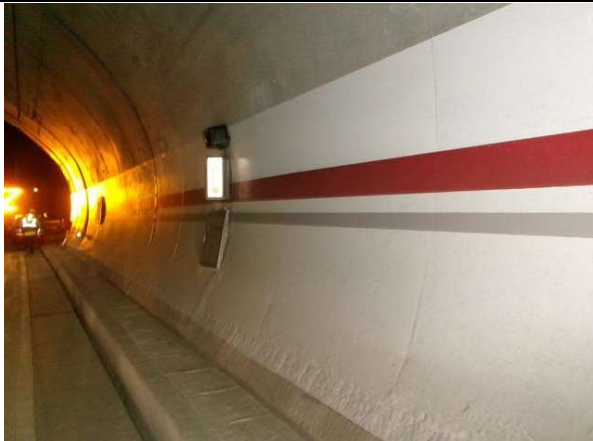
| 현 황 | S40~42 측벽부 망상균열 | 현 황 | S45 측벽부 하단 균열부 백태 |
| 원 인 | 건조수축, 온도변화 | 원 인 | 균열부 우수유입 |

- 측벽부에 발생한 망상균열 손상은 시공초기 건조수축 및 표면 양생미흡 등에 의해 발생한 것으로 판단되며, 구조물의 안전성에는 영향이 없으나 내구성 저하 방지를 위한 표면보수 등의 조치가 필요하다.
- 측벽부 하단에 발생한 균열부 백태는 라이닝에 발생한 균열부에 우수유입으로 인해 발생한 손상으로 구조물의 안전성에 미치는 영향은 적으나, 내구성 확보차원의 보수를 실시하는 것이 바람직하다.

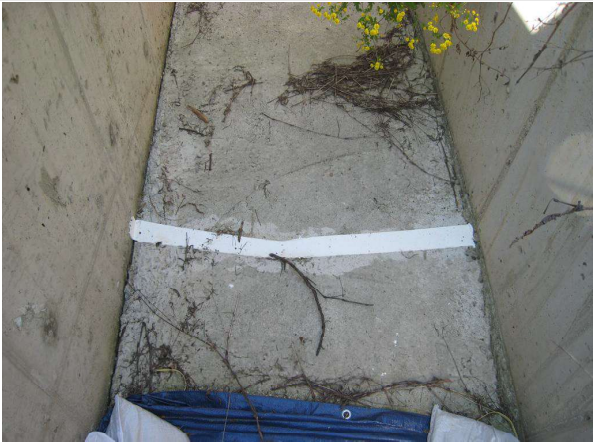
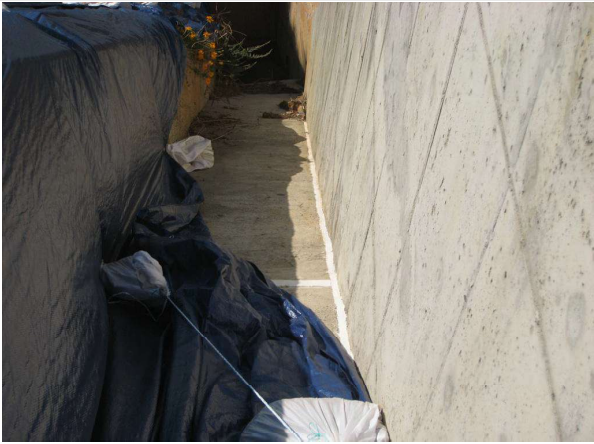
| 현 황 | 시점측 갭문 배수로 균열 보수완료 | 현 황 | 시점측 갭문 배수로 이격 보수완료 |

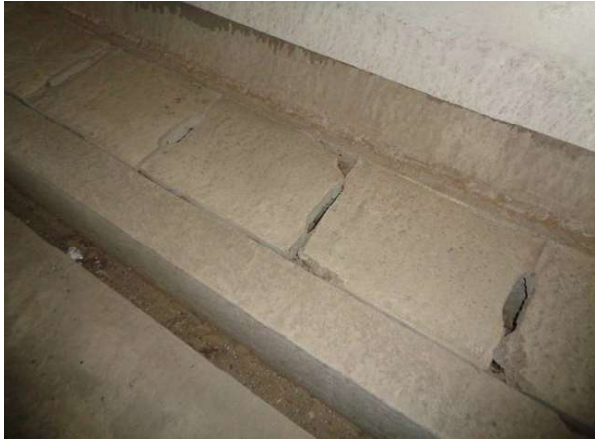
| 현 황 | S12 공동구 덮개 파손 | 현 황 | S08 공동구 균열 보수완료 |
| 원 인 | 공용중 외부충격 | 원 인 | — |

공동구는 공용중 외부 충격 등에 의해 덮개 파손이 조사되었다. 기 발생한 손상은 점검자의 안전사고 예방차원에서 파손된 덮개에 대해서는 교체가 바람직 할 것으로 판단된다.

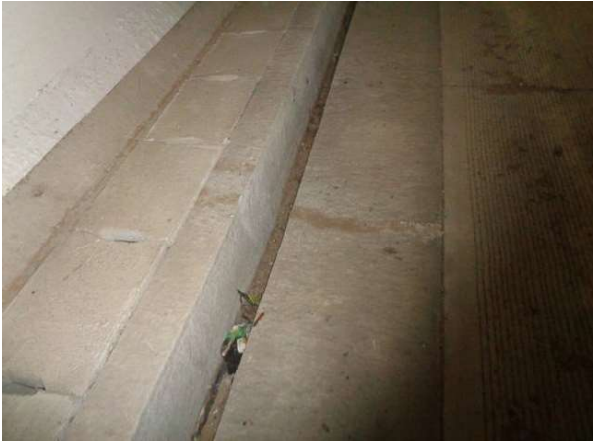
| 현 황 | S10 포장부 갓길측 균열 보수완료 | 현 황 | S39 포장부 파손 |

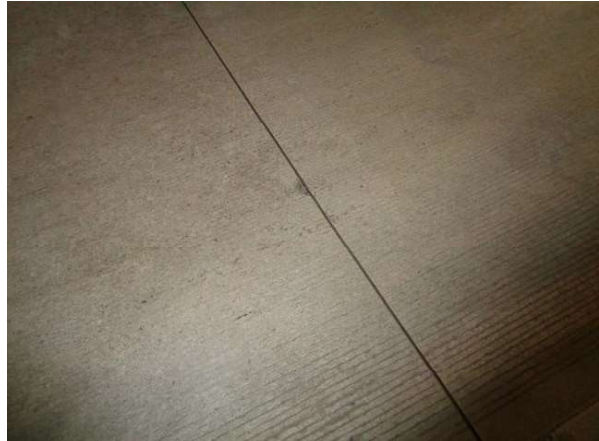
| 원 인 | — | 원 인 | 중차량 반복통행, 공용기간 증가 |

콘크리트 포장에 발생한 균열, 파손 등은 건조수축 및 온도변화, 중차량의 반복통행에 의해 발생한 것으로 판단되며, 일부 보수가 실시된 것으로 조사되었다. 기 발생한 손상은 통과차량의 주행성 확보를 위해 보수가 필요하며, 보수 후에도 차량하중으로 인한 재손상이 우려되므로 점검을 통한 유지관리가 필요한 것으로 판단된다.
