# 성라산터널(서울,문산)

## 2. 성라산터널(서울,문산)

### 2.1 시설물의 개요

본 시설물은 경기도 고양시 덕양구 성사동에 위치한 1종 터널시설물로서, 총 연장 257.0m(서울), 240.0m(문산), 폭 13.0m, 높이 7.40m로 시공되어 있다.

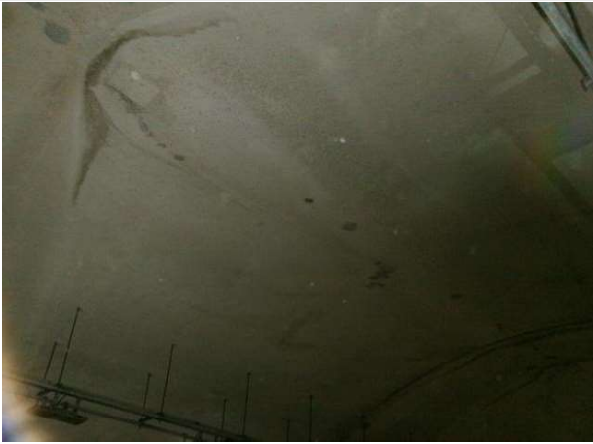
| 현 황 | S09 천단부 균열(cw=0.3mm이상) | 현 황 | S05 천단부 균열(cw=0.3mm이상) |
| 원 인 | 건조수축, 온도변화 | 원 인 | 건조수축, 온도변화 |

| 대 책 | 주입보수 | 대 책 | 주입보수 |

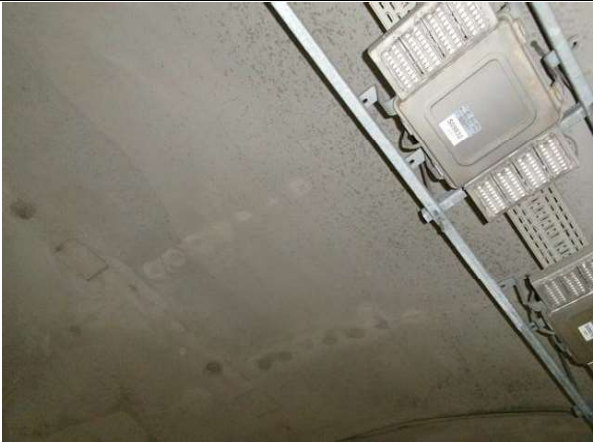
| 현 황 | S29 천단부 재균열(cw=0.3mm이상) | 현 황 | S10 천단부 콘크리트 들뜸 |
| 원 인 | 건조수축, 온도변화 | 원 인 | 거푸집 조기탈형, 다짐불량 |

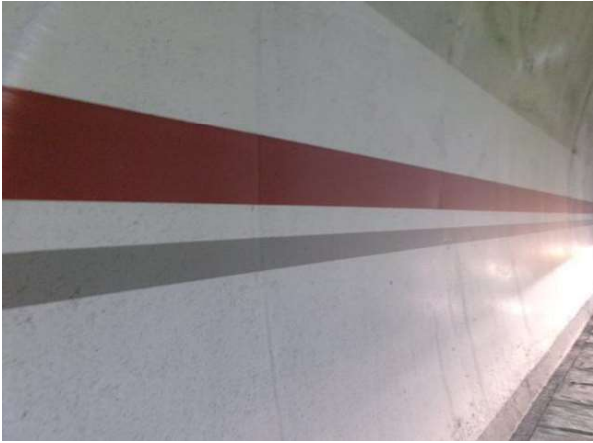
| 현 황 | S03 측벽부 망상균열 | 현 황 | S09 측벽부 균열(cw=0.3mm이상) |
| 원 인 | 건조수축, 온도변화 | 원 인 | 건조수축, 온도변화 |

| 대 책 | 표면처리 | 대 책 | 주입보수 |

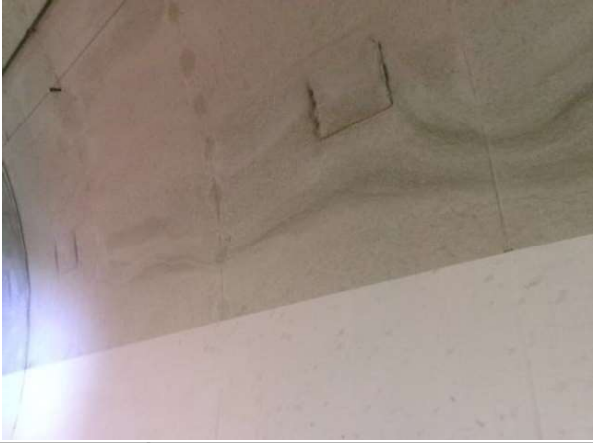
| 현 황 | S28 측벽부 균열(cw=0.3mm미만) | 현 황 | S31 측벽부 들뜸 |
| 원 인 | 건조수축, 온도변화 | 원 인 | 거푸집 조기탈형, 하단부 응력집중 |

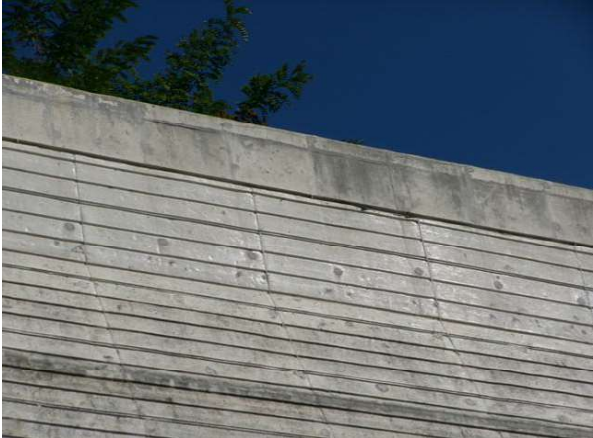
| 현 황 | 시점측 갯문 균열 (cw=0.3mm미만) | 현 황 | 종점측 갯문 배수로 전경 |
| 원 인 | 건조수축, 온도변화 | 원 인 | — |

| 대 책 | 표면처리 | 대 책 | — |

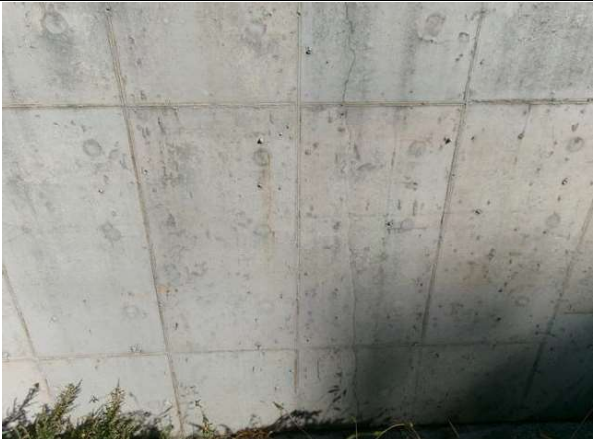
| 현 황 | 종점측 갯문 균열 (cw=0.3mm미만) | 현 황 | 종점측 갯문 배수로 균열 (cw=0.3mm이상) |
| 원 인 | 건조수축, 온도변화 | 원 인 | 건조수축, 온도변화 |

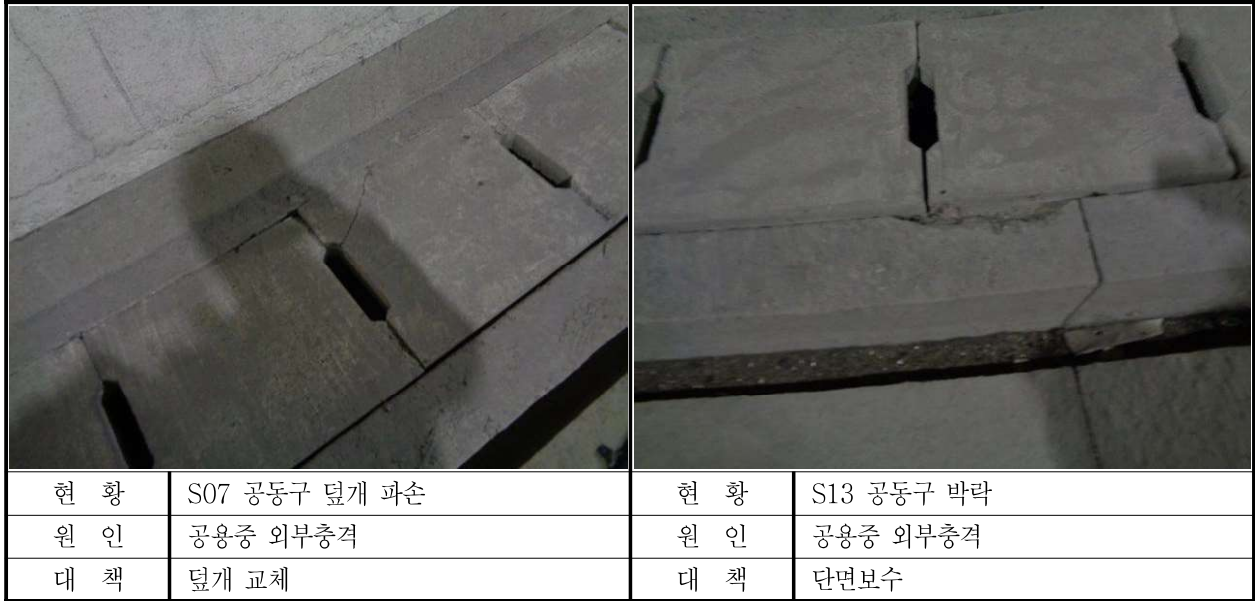
【사진 2.3.9】 공동구 및 배수시설 손상현황

| 구분 | 손상내용 | 단위 | 손상물량 | | 손상원인 | 비고 |
|---|---|---|---|---|---|---|
| 공동구 | 덮개 파손, 박락 | EA | 2 | 2 | 공용중 외부충격 | |
| | 박락 | m <sup>2</sup> | 0.03 | 1 | 외부 충격 | |

공동구에 발생한 덮개 파손 및 박락 손상은 공용중 외부충격 등에 의한 것으로 판단되며, 공동구는 점검자의 안전점검시 보도로서 활용하는 만큼 안전사고 예방차원에서 조치가 필요하고, 박락 손상은 내구성 저하방지를 위한 보수를 실시한다.

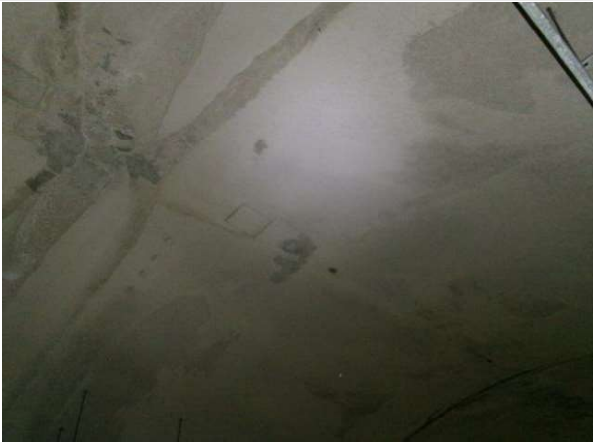
| 현 황 | S05 천단부 균열(cw=0.3mm이상) | 현 황 | S11 천단부 균열(cw=0.3mm이상) |
| 원 인 | 긴조수축, 온도변화 | 원 인 | 긴조수축, 온도변화 |

| 대 책 | 주입보수 | 대 책 | 주입보수 |

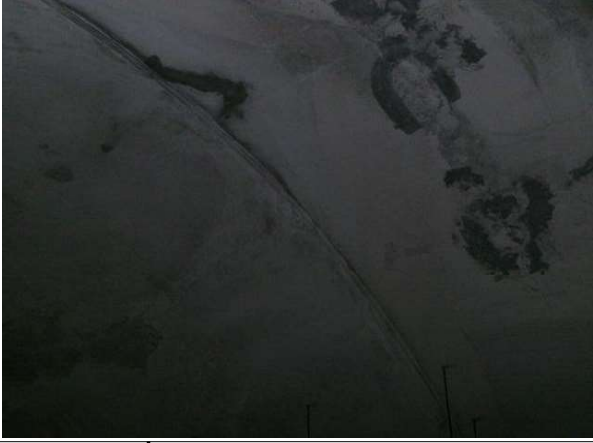
| 현 황 | S11 천단부 조인트부 들뜸 | 현 황 | S01 천단부 누수흔적 |
| 원 인 | 거푸집 조기탈형, 다짐불량 | 원 인 | 갱문주변 우수유입 |

| 대 책 | 단면보수 | 대 책 | 주의관찰 후 조치 |

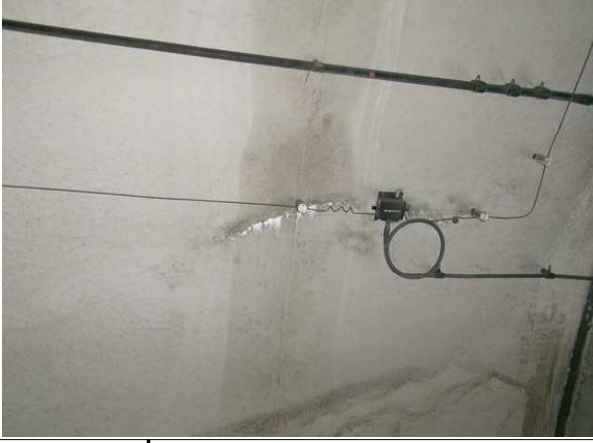
| 현 황 | S03 천단부 백태 | 현 황 | S28 천단부 실링재 미시공 |
| 원 인 | 손상부 우수유입 | 원 인 | 시공 미흡 |

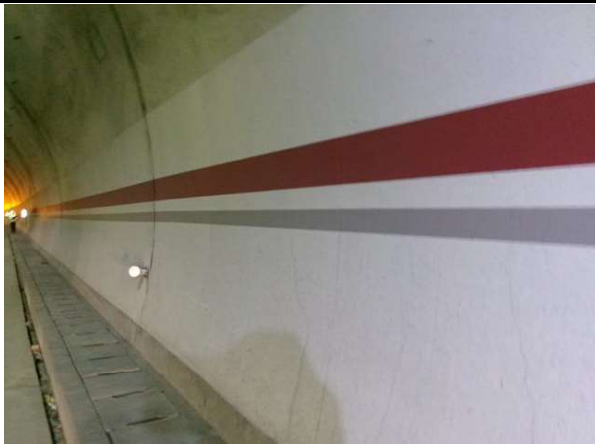
| 현 황 | S13 측벽부 망상균열 | 현 황 | S16 측벽부 균열(cw=0.3mm이상) |
| 원 인 | 건조수축, 온도변화 | 원 인 | 건조수축, 온도변화 |

| 대 책 | 표면처리 | 대 책 | 주입보수 |

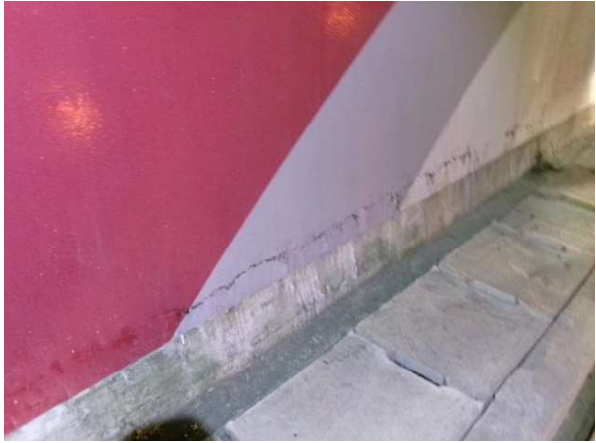
| 현 황 | S28 측벽부 균열(cw=0.3mm미만) | 현 황 | S27 측벽부 균열부 백태 |
| 원 인 | 건조수축, 온도변화 | 원 인 | 균열부 우수유입 |

| 대 책 | 표면처리 | 대 책 | 표면처리 |

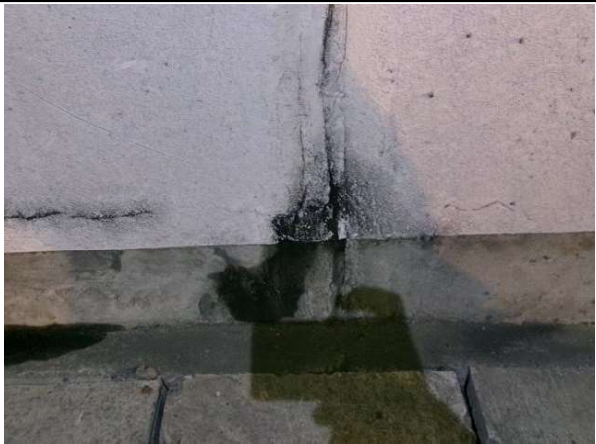
| 현 황 | S27 측벽부 조인트부 누수 | 현 황 | S28 측벽부 조인트부 누수 |
| 원 인 | 라이닝 내부 방수시트 국부손상 | 원 인 | 라이닝 내부 방수시트 국부손상 |

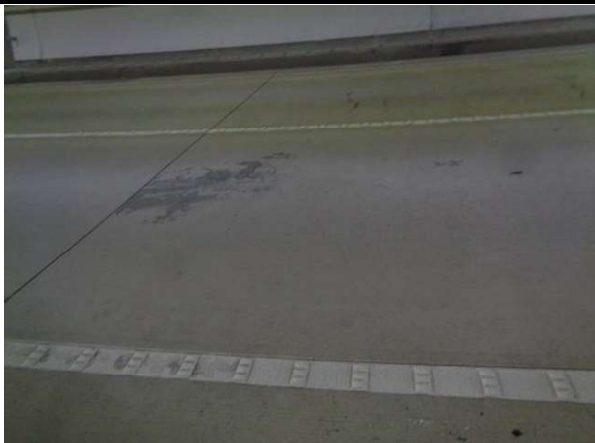
| 현 황 | S04 포장부 망상균열 | 현 황 | S18 포장부 갓길측 파손 |
| 원 인 | 표면 건조수축, 지속적인 차량통행 | 원 인 | 공용기간 증가 |
