## 견달산터널(서울,문산)

### 3. 견달산터널(서울,문산)

본 시설물은 경기도 고양시 일산동구 문봉동에 위치한 1종 터널시설물로서, 총 연장 308.0m(서울), 303.0m(문산), 폭 13.0m, 높이 7.4m로 시공되어 있다.

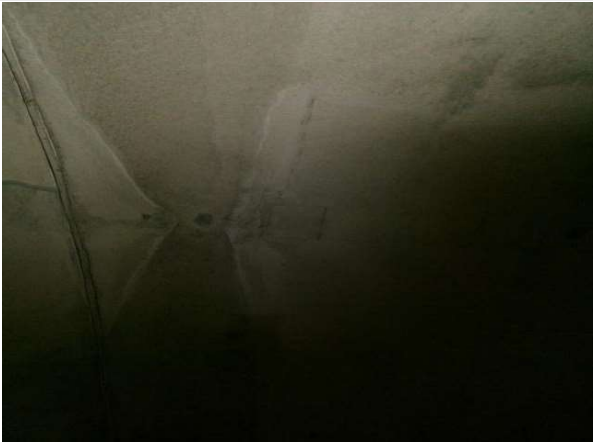
| 현 황 | S17 천단부 균열(cw=0.3mm미만) | 현 황 | S08 천단부 균열(cw=0.3mm이상) |
| 원 인 | 건조수축, 온도변화 | 원 인 | 건조수축, 온도변화 |

| 대 책 | 표면처리 | 대 책 | 주입보수 |

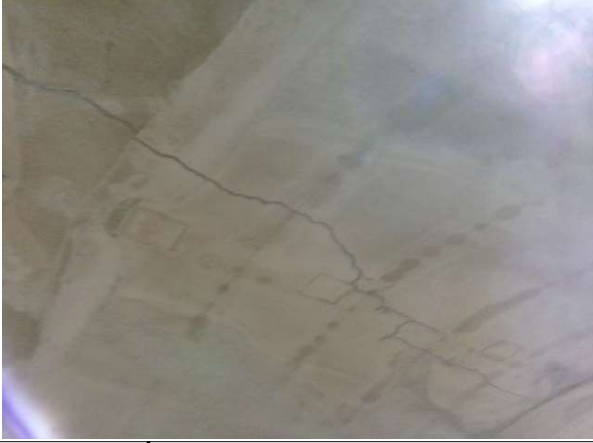
| 현 황 | S28 천단부 재균열(cw=0.3mm이상) | 현 황 | S28 천단부 망상균열 |
| 원 인 | 건조수축, 보수재 열화 | 원 인 | 건조수축, 온도변화 |

| 대 책 | 주입보수 | 대 책 | 표면보수 |

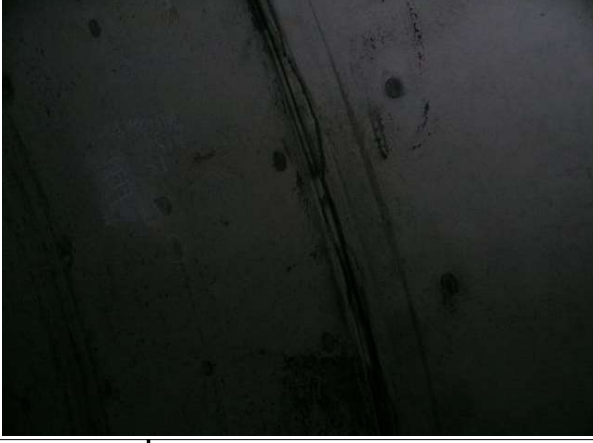
| 현 황 | S02 천단부 조인트부 들뜸 | 현 황 | S01 천단부 균열부 백태 |
| 원 인 | 거푸집 조기탈형, 다짐불량 | 원 인 | 균열부 우수유입 |

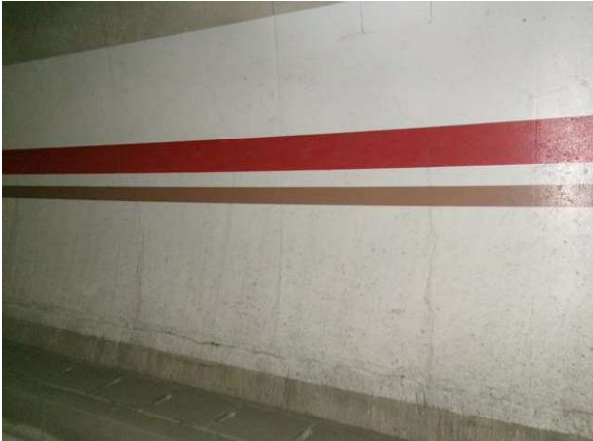
| 현 황 | S27 측벽부 균열(cw=0.3mm미만) | 현 황 | S29 측벽부 균열(cw=0.3mm이상) |
| 원 인 | 건조수축, 온도변화 | 원 인 | 건조수축, 온도변화 |

| 대 책 | 표면처리 | 대 책 | 주입보수 |

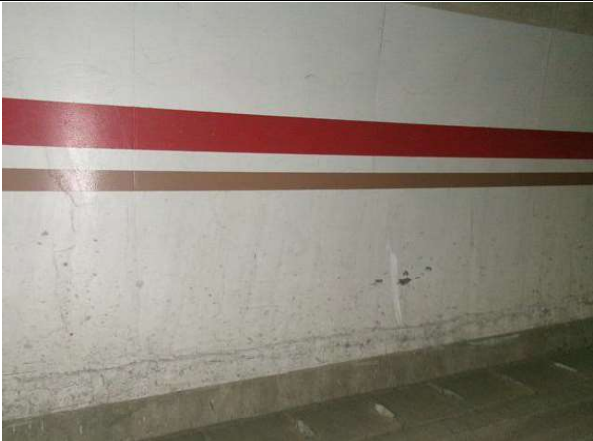
| 현 황 | S32 측벽부 망상균열 | 현 황 | S01 측벽부 균열부 누수 |
| 원 인 | 건조수축, 온도변화 | 원 인 | 라이닝 내부 방수시트 국부손상 |

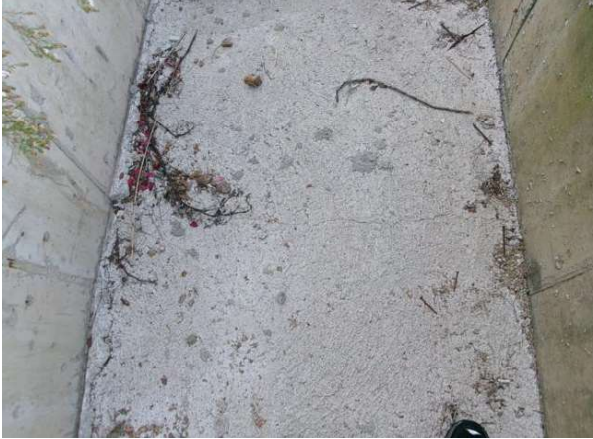
| 현 황 | 중점측 갯문 균열(cw=0.3mm미만) | 현 황 | 시점측 갯문 상태양호 |
| 원 인 | 건조수축, 온도변화 | 원 인 | — |

갯문의 경우 중점측 일부 구간에서 균열 손상이 조사되었으며, 그 외는 전반적으로 양호한 것으로 확인되었다. 기 조사된 손상에 대해서는 내구성 확보를 위한 보수가 필요하다.

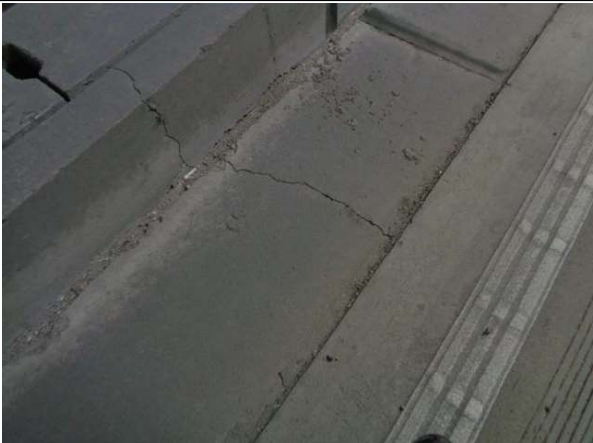
| 현 황 | S01 포장부 균열 | 현 황 | S35 포장부 갓길측 파손 |
| 원 인 | 건조수축, 온도변화 | 원 인 | 중차량 반복통행, 공용기간 증가 |

콘크리트 포장에 발생한 균열 및 파손 손상은 시공초기 건조수축 및 공용년수 증가로 인한 재료열화에 의해 발생한 것으로 판단되며, 내구성 저하방지를 위한 보수를 실시하는 것이 바람직하다.

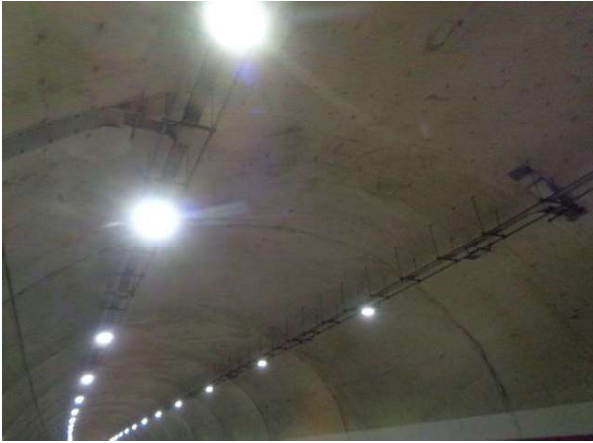
| 현 황 | 조명시설 상태양호 | 현 황 | 소화시설 상태양호 |

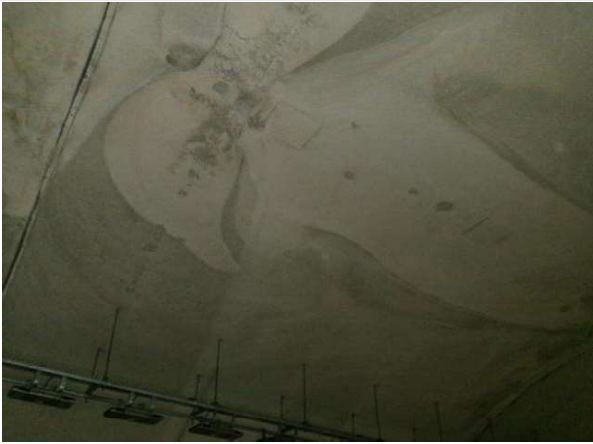
| 현 황 | S15 천단부 균열(cw=0.3mm이상) | 현 황 | S17 천단부 균열(cw=0.3mm이상) |
| 원 인 | 긴조수축, 온도변화 | 원 인 | 보수재료 열화 |

| 대 책 | 주입보수 | 대 책 | 주입보수 |

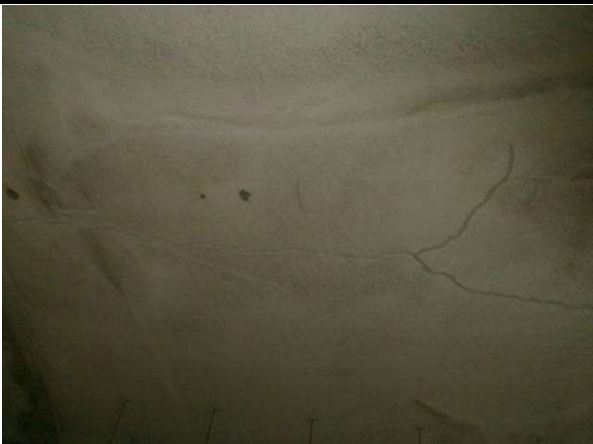
| 현 황 | S25 천단부 재균열(cw=0.3mm이상) | 현 황 | S01 천단부 백태 |
| 원 인 | 보수재료 열화 | 원 인 | 손상부 외기유입 |

| 대 책 | 표면처리 | 대 책 | 표면보수 |

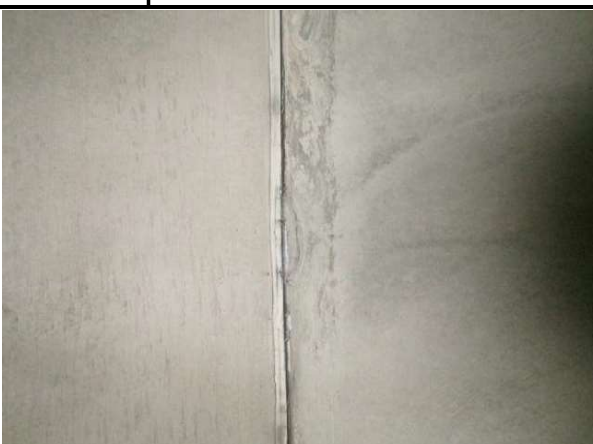
| 현 황 | S04 천단부 조인트부 들뜸 | 현 황 | S10 천단부 조인트부 재들뜸 |
| 원 인 | 거푸집 조기탈락, 재료열화 | 원 인 | 보수미흡, 재료열화 |

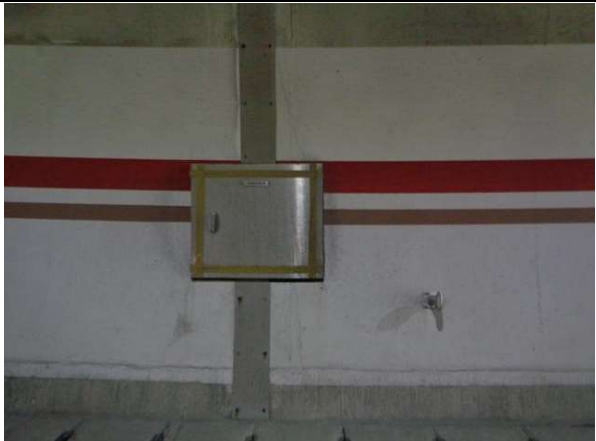
| 현 황 | S19 측벽부 균열(cw=0.3mm미만) | 현 황 | S22 측벽부 균열(cw=0.3mm미만) |
| 원 인 | 건조수축, 온도변화 | 원 인 | 건조수축, 온도변화 |

| 대 책 | 표면처리 | 대 책 | 표면처리 |

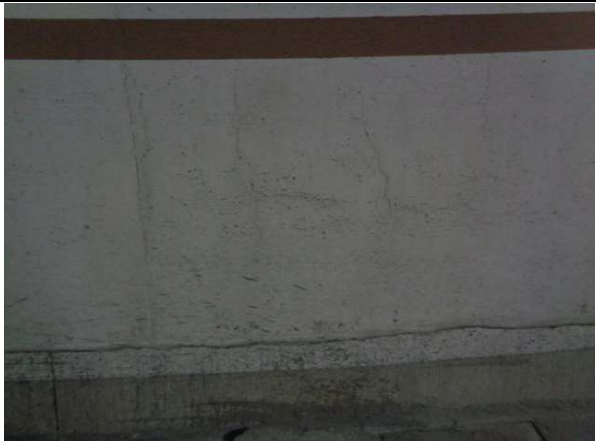
| 현 황 | S28 측벽부 망상균열 | 현 황 | S36 측벽부 하단 누수흔적 |
| 원 인 | 건조수축, 온도변화 | 원 인 | 우수유입 |

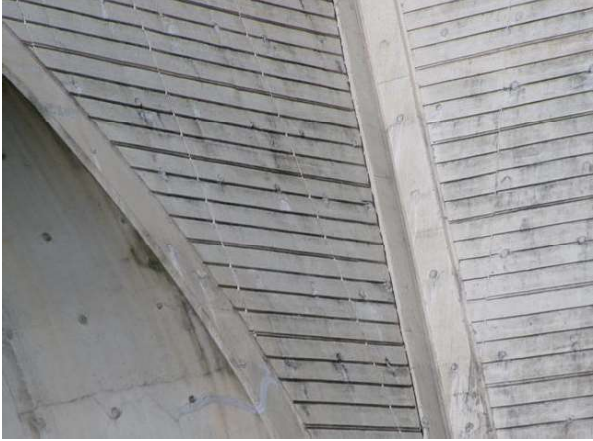
| 현 황 | 시점측 갭문 망상균열 | 현 황 | 종점측 갭문 균열(cw=0.3mm미만) |
| 원 인 | 건조수축, 온도변화 | 원 인 | 건조수축, 온도변화 |

갭문의 경우 일부 구간에서 조사된 균열, 망상균열은 시설물의 안전성에 미치는 영향은 없으나, 내구성 저하방지를 위한 조치가 필요한 것으로 판단된다.

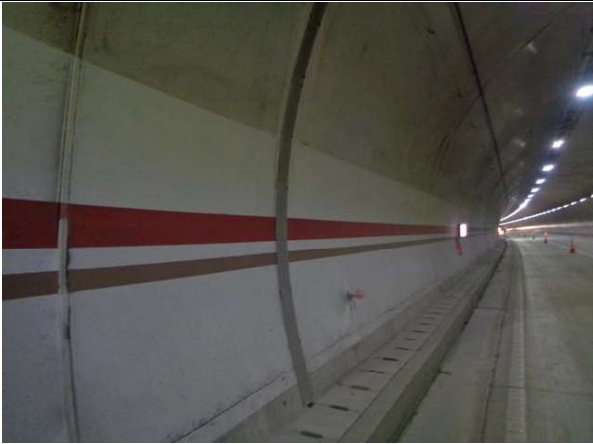
| 현 황 | 공동구 상태양호 | 현 황 | 배수시설 상태양호 |

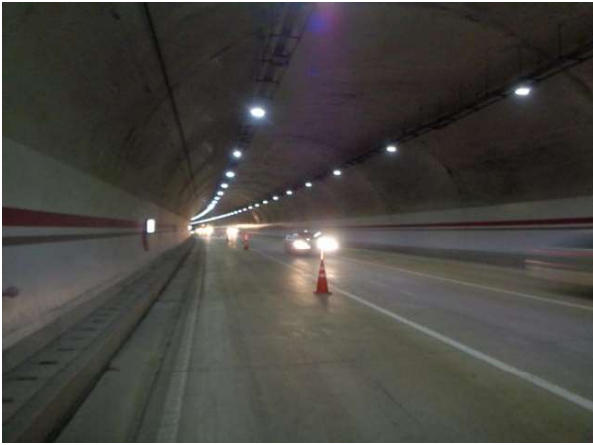
| 현 황 | 조명시설 상태양호 | 현 황 | 소화시설 상태양호 |
