# 금촌터널(서울,문산)

## 4. 금촌터널(서울,문산)

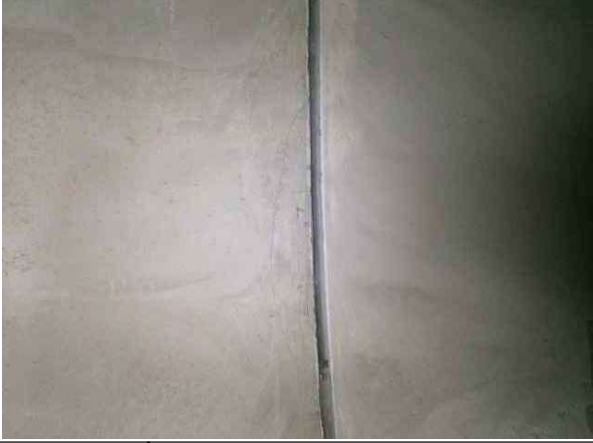
| 현 황 | S14 천단부 균열(cw=0.3mm미만) | 현 황 | S24 천단부 균열(cw=0.3mm이상) |
| 원 인 | 건조수축, 온도변화 | 원 인 | 건조수축, 온도변화 |

| 대 책 | 표면처리 | 대 책 | 주입보수 |

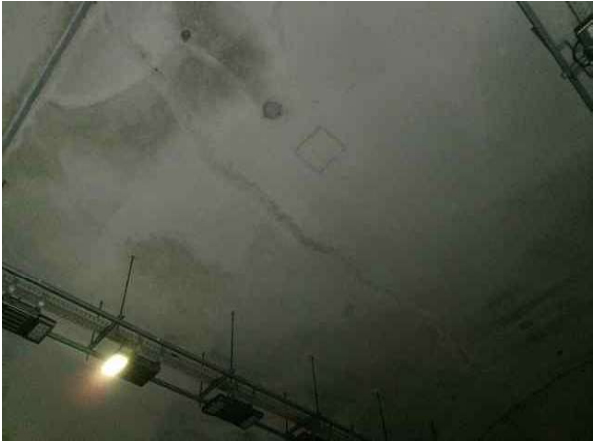
| 현 황 | S36 천단부 재균열(cw=0.3mm미만) | 현 황 | S40 천단부 재균열(cw=0.3mm이상) |
| 원 인 | 건조수축, 보수재 열화 | 원 인 | 건조수축, 보수재 열화 |

| 대 책 | 표면보수 | 대 책 | 주입보수 |

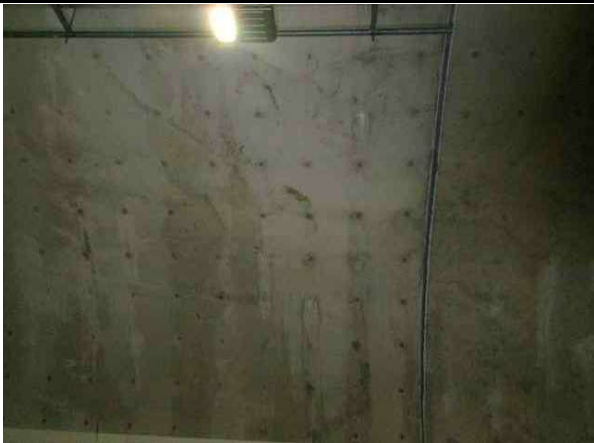
| 현 황 | S30 천단부 조인트부 들뜸 | 현 황 | S02 천단부 백태 |
| 원 인 | 거푸집 조기탈형, 다짐불량 | 원 인 | 라이닝 표면 외기침투 |

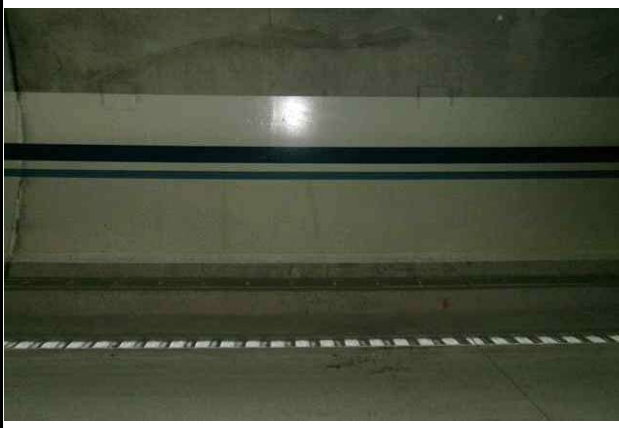
| 현 황 | S24 측벽부 균열(cw=0.3mm미만) | 현 황 | S40 측벽부 균열(cw=0.3mm미만) |
| 원 인 | 건조수축, 온도변화 | 원 인 | 건조수축, 온도변화 |

| 대 책 | 표면처리 | 대 책 | 표면처리 |

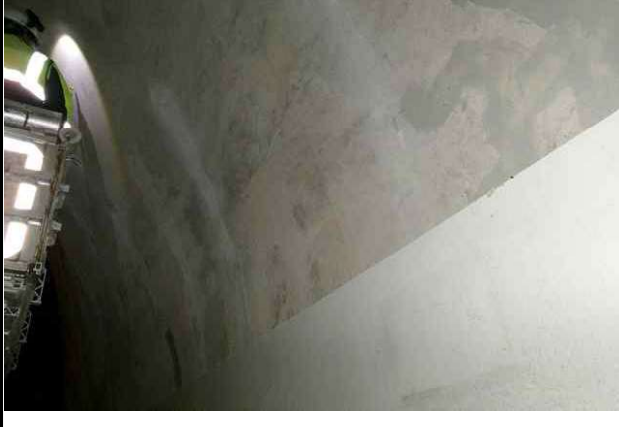
| 현 황 | S01 측벽부 백태 | 현 황 | S24 측벽부 박리 |
| 원 인 | 라이닝 표면 외기침투 | 원 인 | 조인트부 시공미흡 |

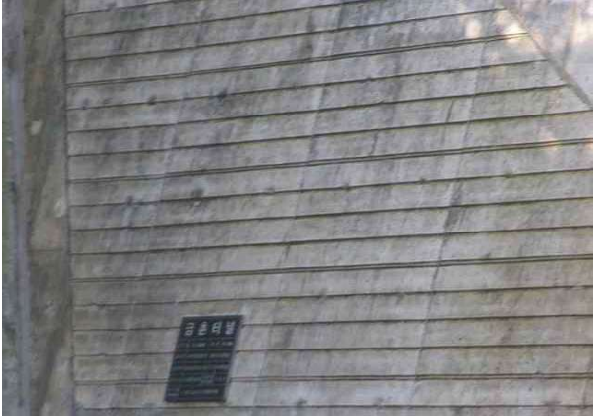
| 현 황 | 중점측 갯문 균열(cw=0.3mm이상) | 현 황 | 시점측 갯문 망상균열 |
| 원 인 | 건조수축, 온도변화 | 원 인 | 건조수축 및 온도변화 |

| 대 책 | 주입보수 | 대 책 | 표면보수 |

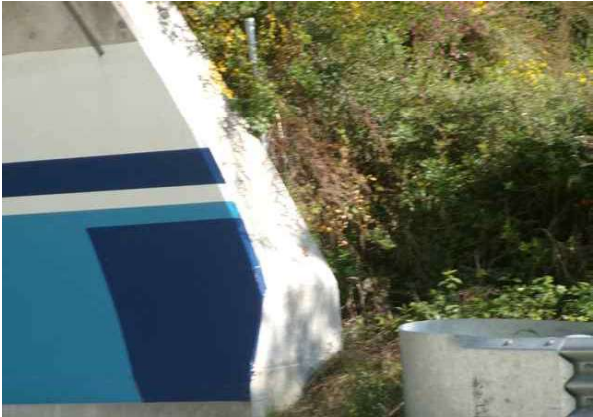
| 현 황 | 시점측 갯문 망상균열 | 현 황 | 중점측 갯문 재료분리 |
| 원 인 | 건조수축 및 온도변화 | 원 인 | 시공미흡 |

갯문의 경우 균열, 망상균열, 재료분리 손상이 조사되었으며, 손상의 원인으로는 초기 건조 수축 및 시공미흡으로 판단되며, 내구성 확보를 위한 보수가 필요하다.

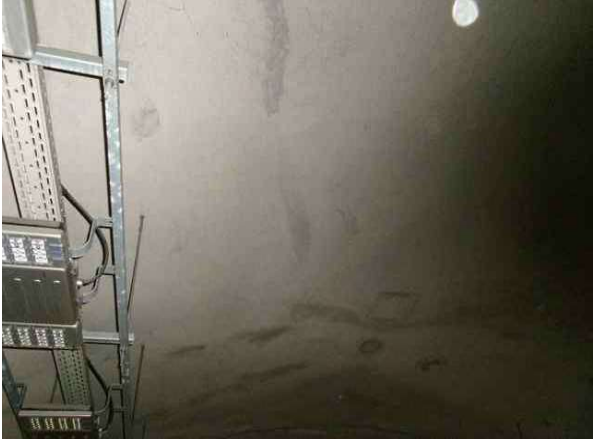
| 현 황 | S07 천단부 균열(cw=0.3mm이상) | 현 황 | S21 천단부 균열(cw=0.3mm미만) |
| 원 인 | 건조수축, 온도변화 | 원 인 | 건조수축, 온도변화 |

| 대 책 | 주입보수 | 대 책 | 표면보수 |

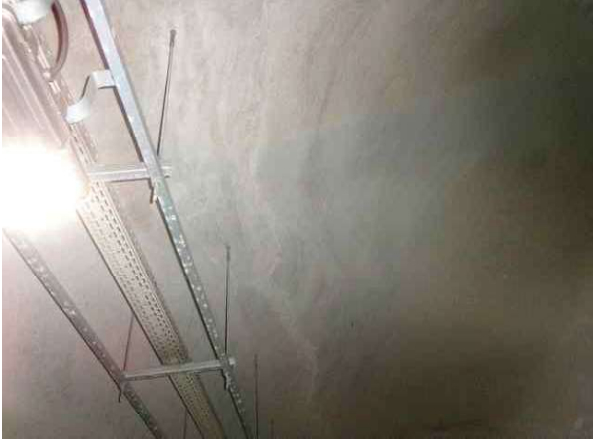
| 현 황 | S27 천단부 재균열(cw=0.3mm이상) | 현 황 | S15 천단부 백태 |
| 원 인 | 보수재료 열화 | 원 인 | 손상부 외기침투 |

| 대 책 | 주입보수 | 대 책 | 표면보수 |

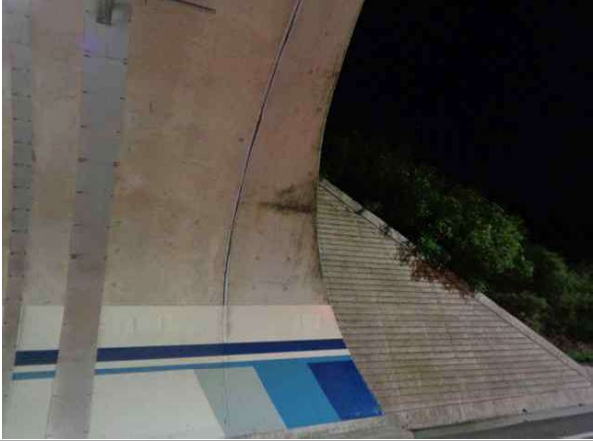
| 현 황 | S18 천단부 박리 | 현 황 | S20 천단부 조인트부 들뜸 |
| 원 인 | 라이닝 표면열화 | 원 인 | 거푸집 조기탈형, 다짐불량 |

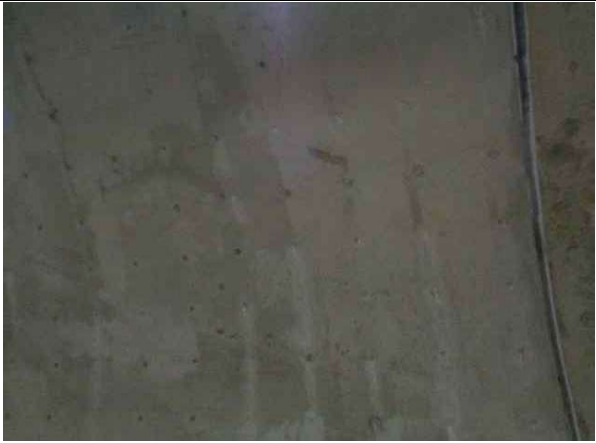
| 현 황 | S02 측벽부 백태 | 현 황 | 우측벽 상태양호 |
| 원 인 | 라이닝 표면 외기침투 | 원 인 | — |

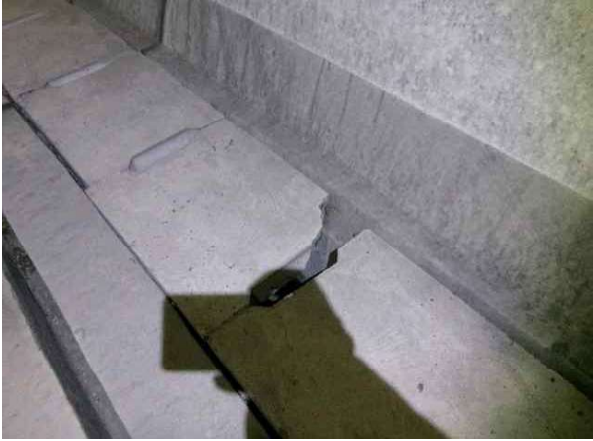
| 현 황 | S40 공동구 덮개 파손 | 현 황 | S08 공동구 균열(cw=0.3mm미만) |
| 원 인 | 공용중 외부충격 | 원 인 | 건조수축, 온도변화 |

공동구는 균열이 일부 확인되었으며, 공용중 외부 충격 등에 의해 파손, 덮개 파손 등이 조사되었다. 기 발생한 손상은 점검자의 안전사고 예방차원에서 파손된 덮개에 대해서는 교체가 바람직 할 것으로 판단되며, 그 외 손상에 대해서도 보수를 실시하는 것이 바람직하다.

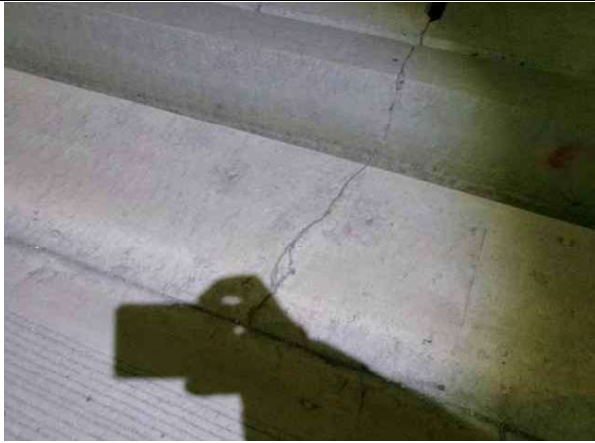
| 현 황 | S41 포장부 갓길측 균열 | 현 황 | S04 포장부 파손 |
| 원 인 | 건조수축, 온도변화 | 원 인 | 중차량 반복통행, 공용기간 증가 |

콘크리트 포장에 발생한 균열, 파손 등은 건조수축 및 온도변화, 중차량의 반복통행에 의해 발생된 것으로 판단되며, 일부 보수가 실시된 것으로 조사되었다. 기 발생한 손상은 통과차량의 주행성 확보를 위해 보수가 필요하다.
