서울문산고속도로시설물  
정밀안전점검용역

외관조사망도  
(봉대산터널(서울))

서울문산고속도로(주)

(주)명성엔지니어링

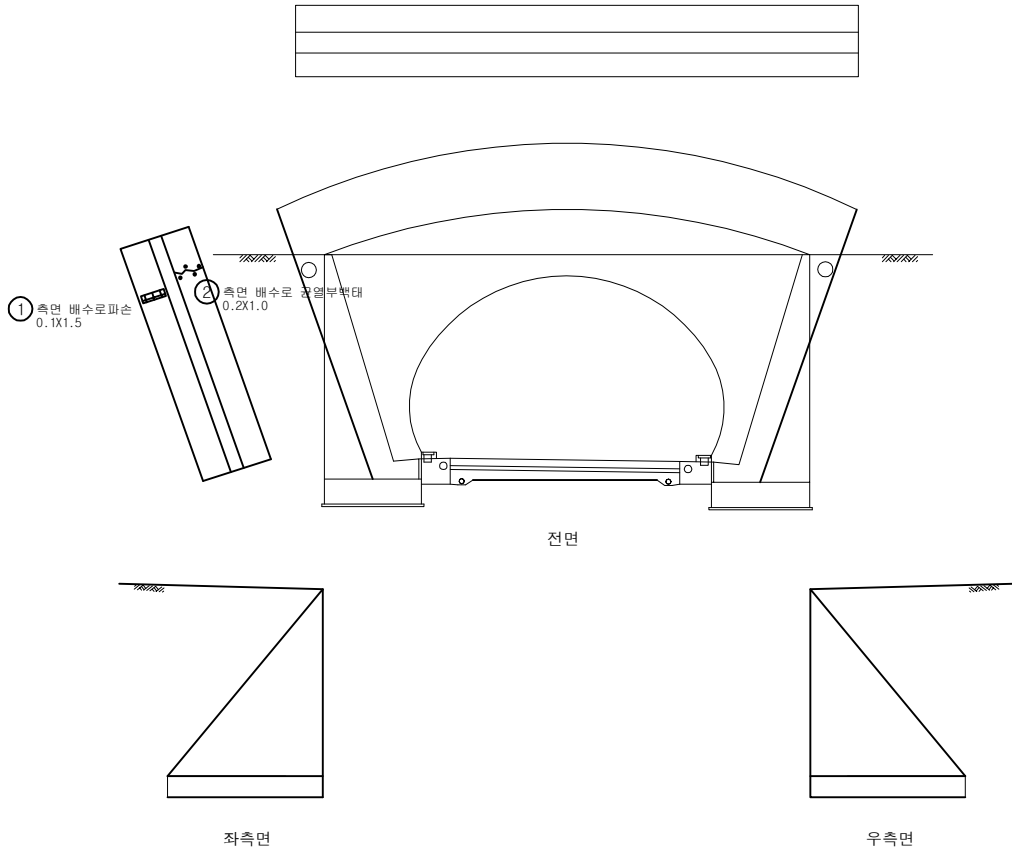
| 번호 | 발생<br>년도 | 부재 | 손상내용 | 손상현황 | | | | | | | 비 고 |
|---|---|---|---|---|---|---|---|---|---|---|---|
| 1 | 22하 | 경문 | 측면 배수로 파손 | | 0.1 | 1.5 | 0.15 | m <sup>3</sup> | 1 | 0.15 | |
| 2 | 22하 | 경문 | 측면 배수로 균열부백태 | | 0.2 | 1.0 | 0.20 | m <sup>3</sup> | 1 | 0.20 | |

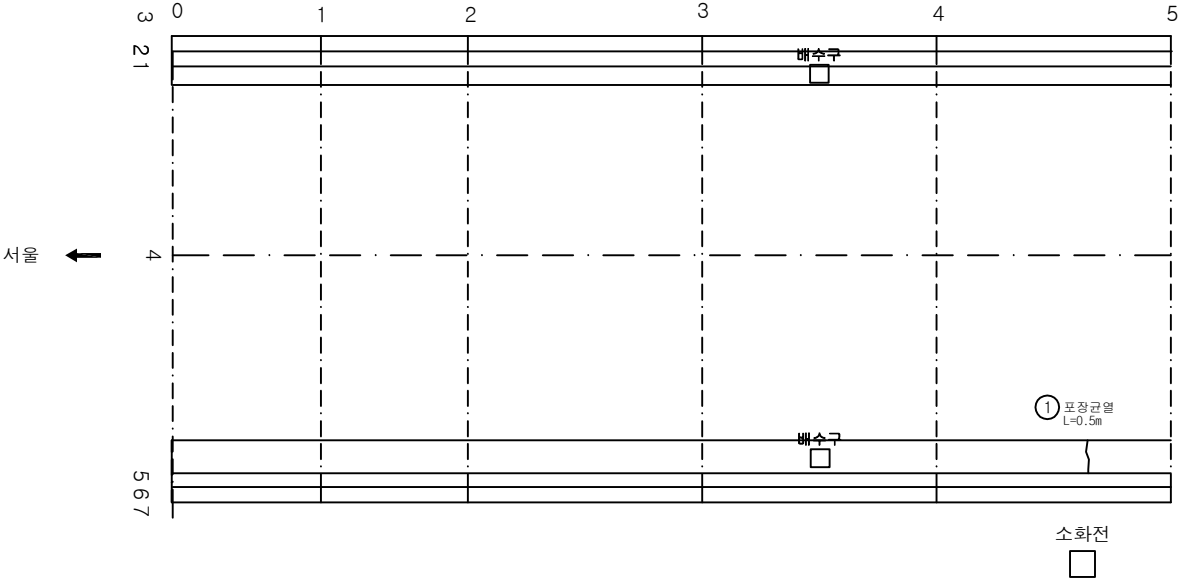
| 번호 | 발생<br>년도 | 부재 | 손상내용 | 손상현황 | | | | | | | 비 고 |
|---|---|---|---|---|---|---|---|---|---|---|---|
| 1 | 21상 | 포장부 | 포장균열 | | 0.5 | | 0.50 | m | 1 | 0.50 | |

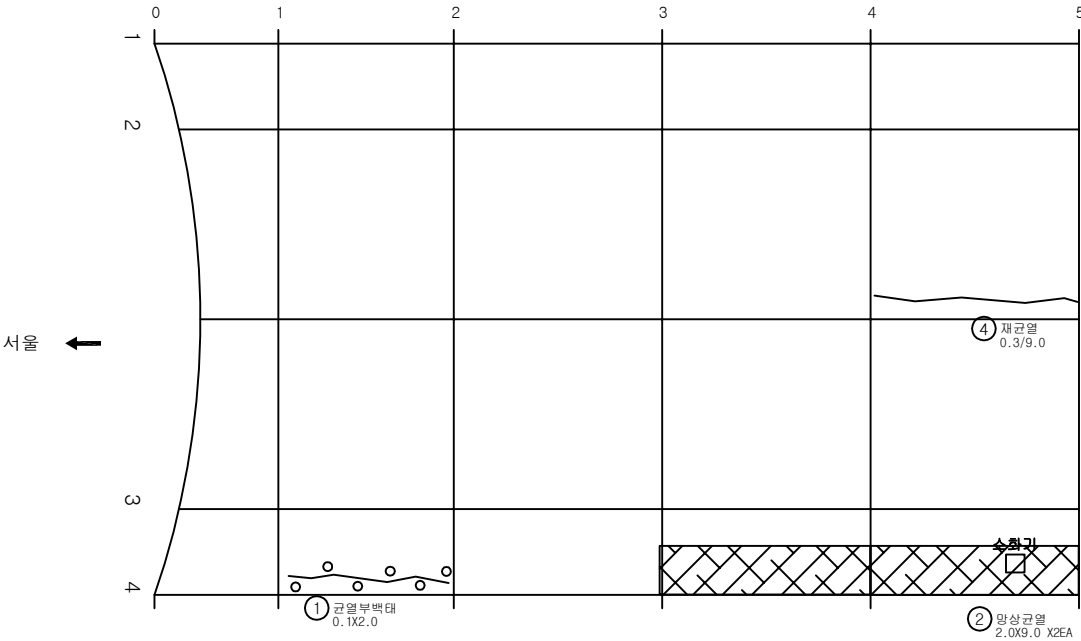
| 번호 | 발생년도 | 부재 | 손상내용 | 손상현황 | | | | | | | 비고 |
|---|---|---|---|---|---|---|---|---|---|---|---|
| 1 | 22하 | 측벽부 | 균열부백태 | | 0.1 | 2.0 | 0.20 | m <sup>2</sup> | 1 | 0.20 | |
| 2 | 22하 | 측벽부 | 망상균열 | | 2.0 | 9.0 | 18.00 | m <sup>2</sup> | 2 | 36.00 | |
| 3 | 22하 | 천단부 | 재균열(0.3mm이상) | 0.3 | 9.0 | | 9.00 | m | 1 | 9.00 | |

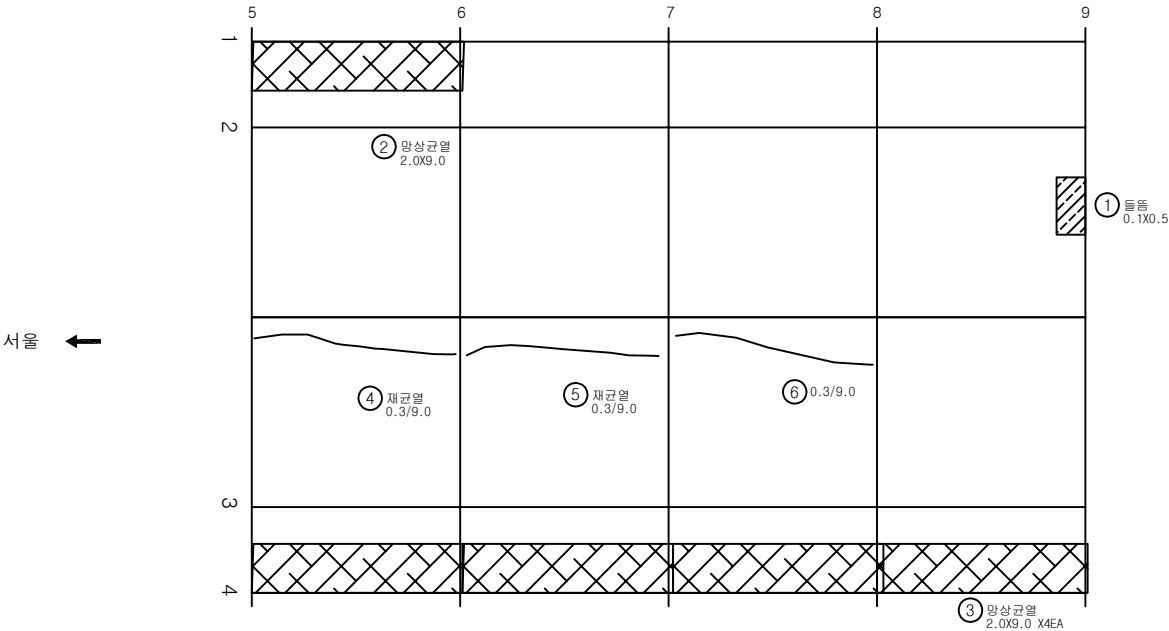
| 번호 | 발생<br>년도 | 부재 | 손상내용 | 손상현황 | | | | | | | 비 고 |
|---|---|---|---|---|---|---|---|---|---|---|---|
| 2 | 22하 | 측벽부 | 망상균열 | | 2.0 | 9.0 | 18.00 | m <sup>2</sup> | 1 | 18.00 | |
| 3 | 22하 | 측벽부 | 망상균열 | | 2.0 | 9.0 | 18.00 | m <sup>2</sup> | 4 | 72.00 | |
| 4 | 22하 | 천단부 | 재균열(0.3mm이상) | 0.3 | 9.0 | | 9.00 | m | 1 | 9.00 | |
| 5 | 22하 | 천단부 | 재균열(0.3mm이상) | 0.3 | 9.0 | | 9.00 | m | 1 | 9.00 | |
| 6 | 22하 | 천단부 | 균열(0.3mm이상) | 0.3 | 9.0 | | 9.00 | m | 1 | 9.00 | |
