## 1. 봉대산터널(서울,문산)

## 손상현황 사진

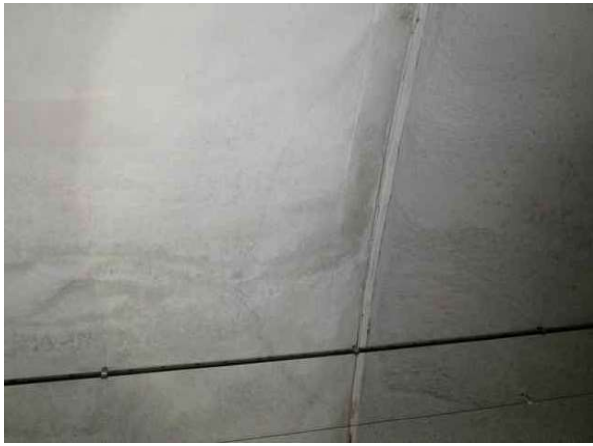
라이닝 S23 천단부 균열(Cw=0.3mm미만)-서울방향

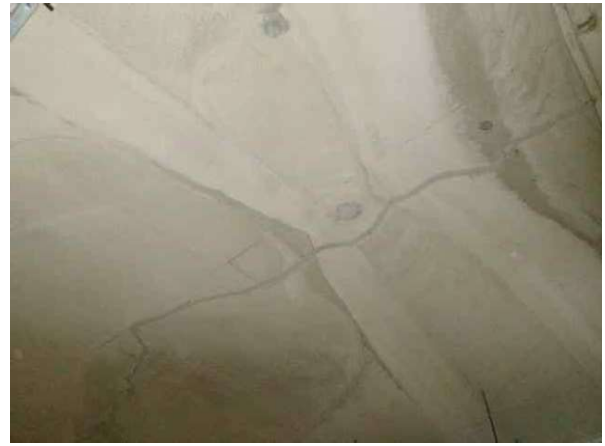
라이닝 S05 천단부 균열(Cw=0.3mm이상)-서울방향

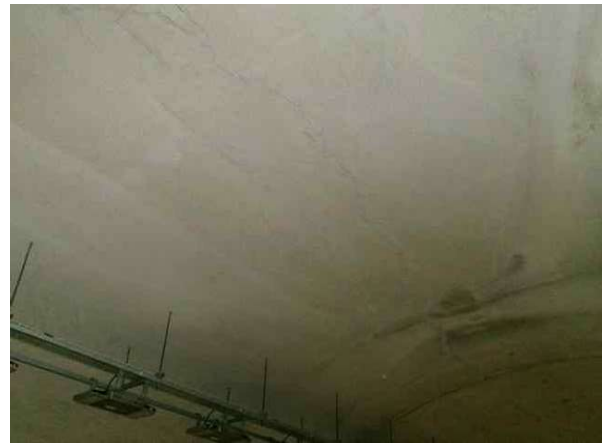
라이닝 S26 천단부 재균열(Cw=0.3mm이상)-서울방향

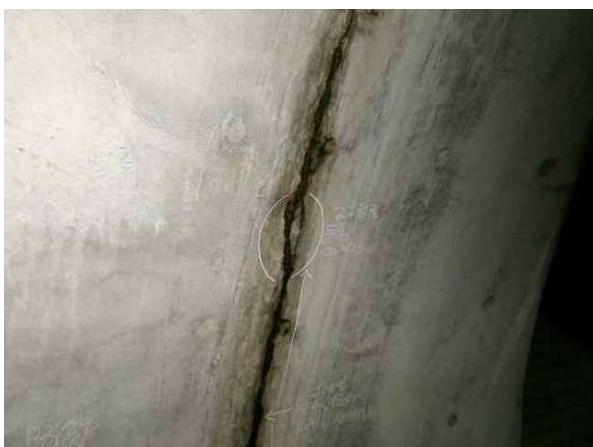
라이닝 S45 천단부 조인트부 들뜸-서울방향

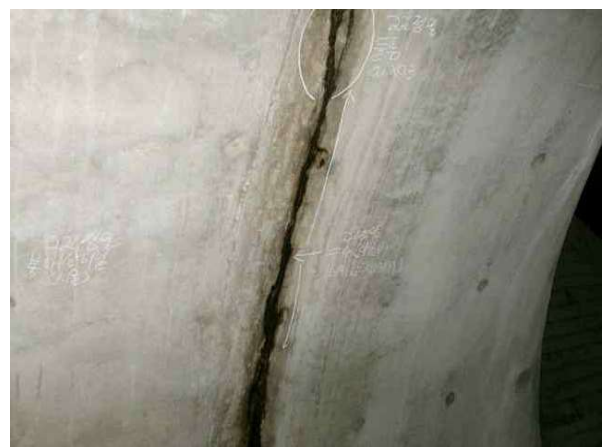
라이닝 S45 천단부 조인트부 누수-서울방향

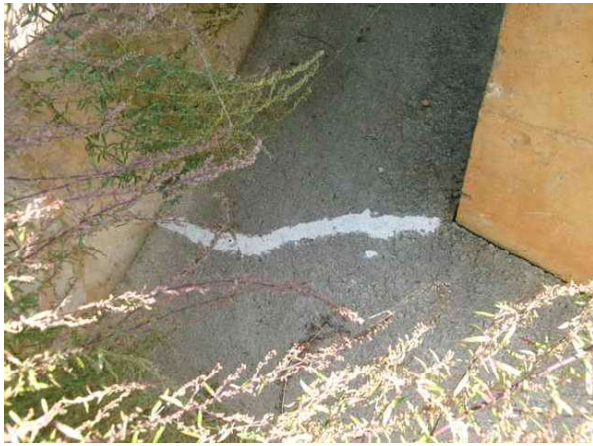
시점측 갭문 균열보수-서울방향

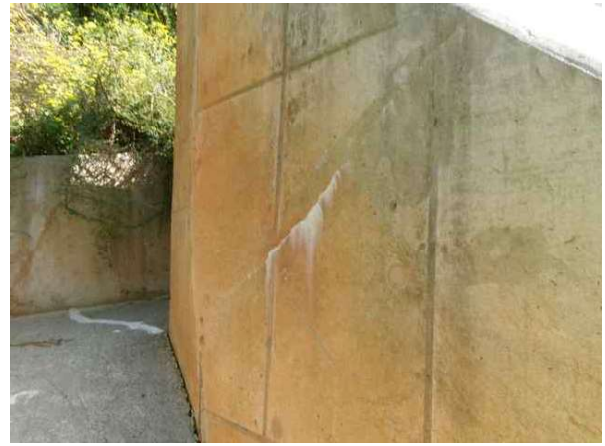
시점측 갭문 배수로 균열부 백태-서울방향

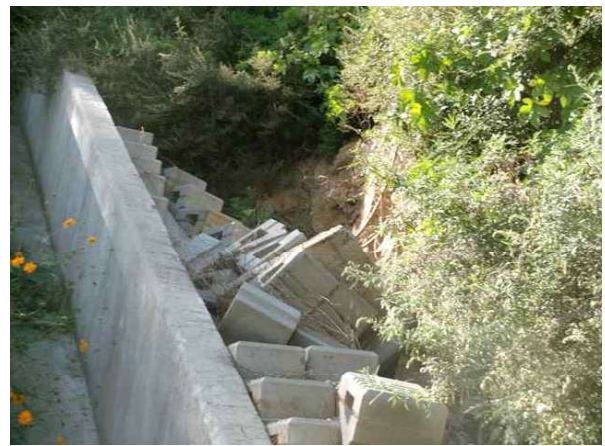
중점측 갭문 점검계단 유실-서울방향

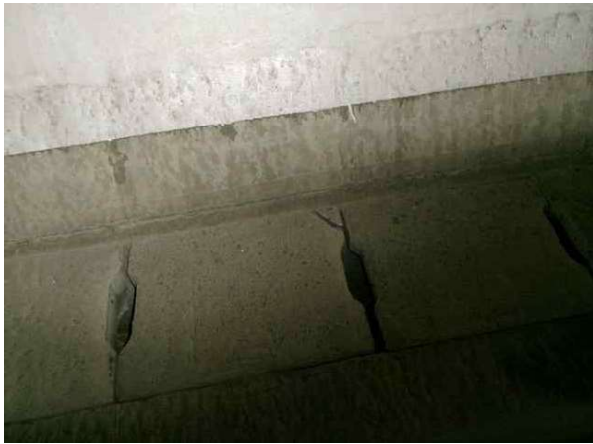
공동구 S20 뒹개파손-서울방향

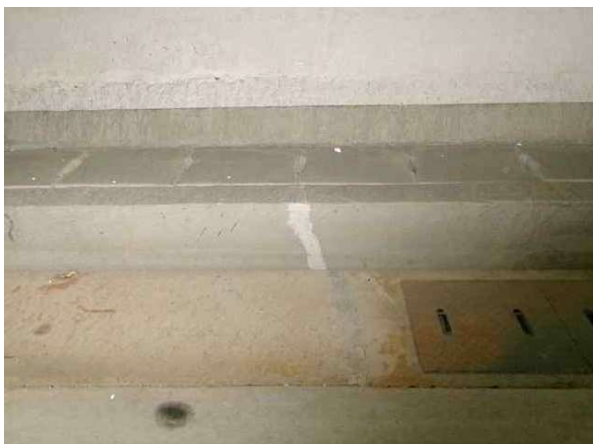
포장부 S27 균열 보수완료-서울방향

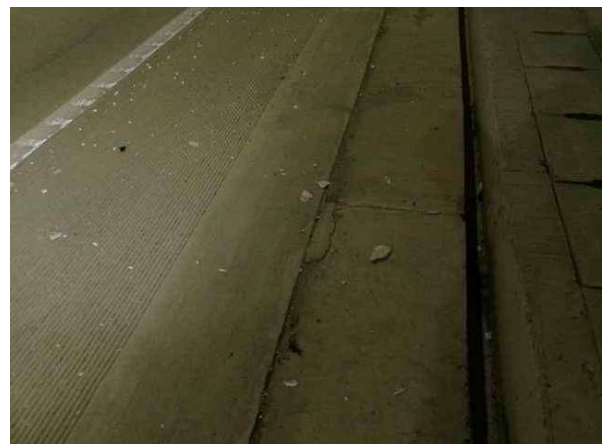
포장부 S36 갓길측 박리-서울방향

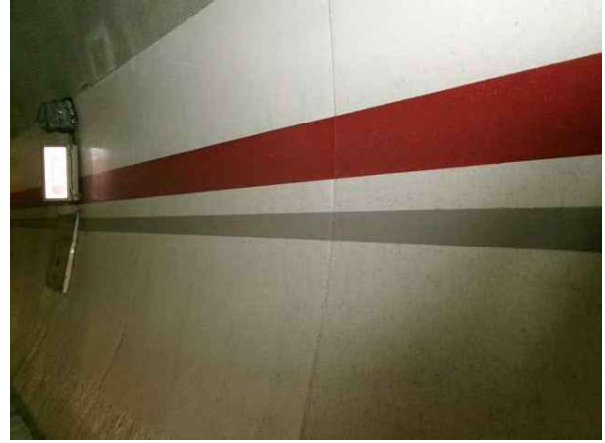
라이닝 S32 측벽부 망상균열-문산방향

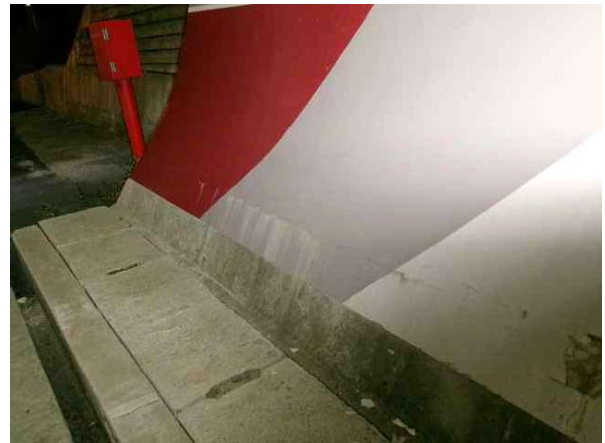
라이닝 S45 측벽부 하단 균열부 백태-문산방향

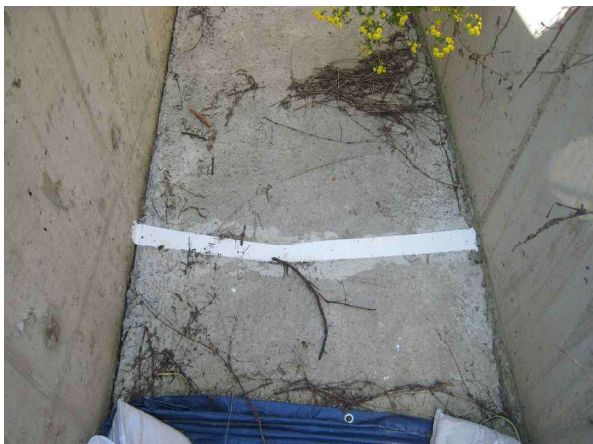
시점측 갭문 배수로 균열 보수완료-문산방향

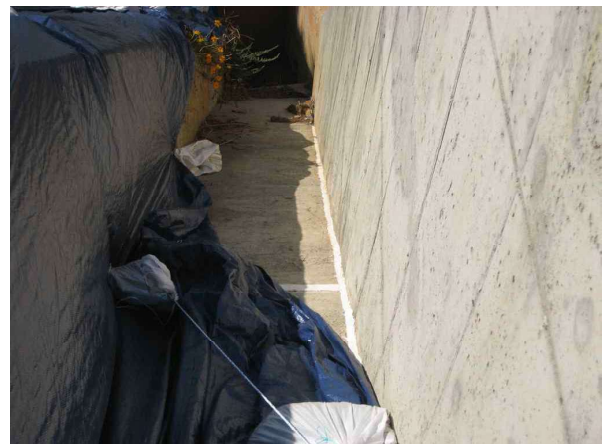
시점측 갭문 배수로 이격 보수완료-문산방향

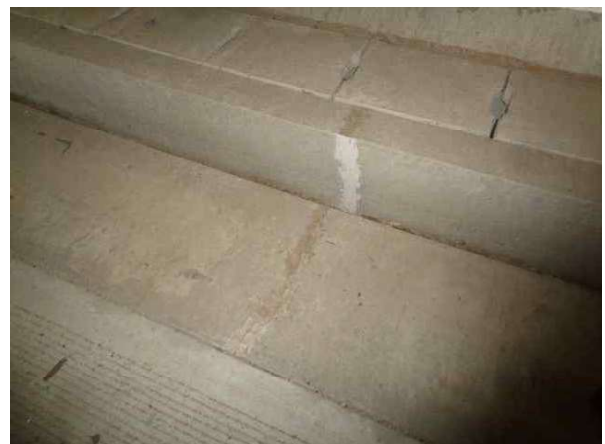
공동구 S08 균열 보수완료-문산방향

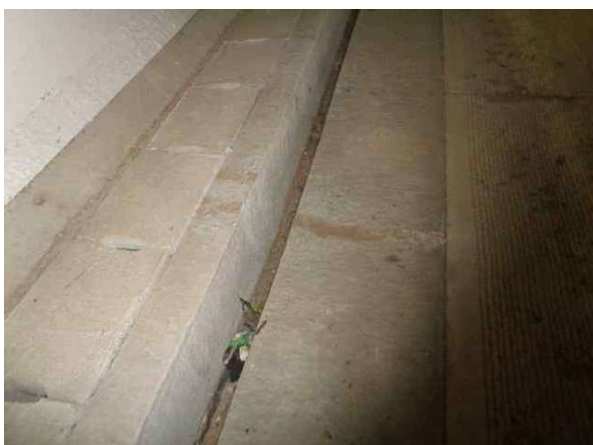
포장부 S10 갯길측 균열 보수완료-문산방향

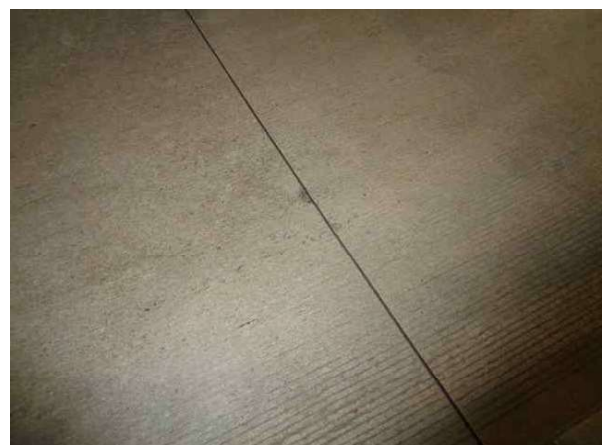
포장부 S39 포장부 파손-문산방향

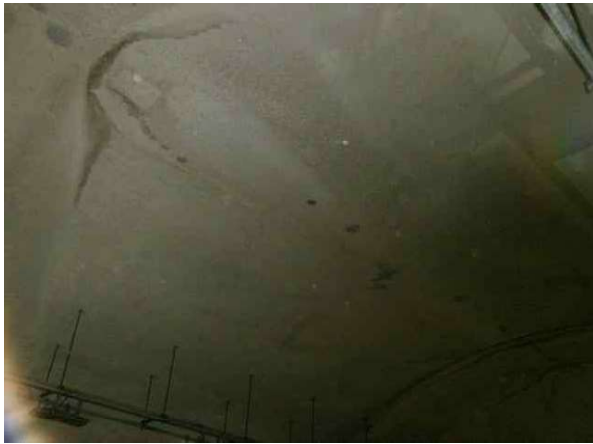
라이닝 S09 천단부 균열(Cw=0.3mm이상)-서울방향

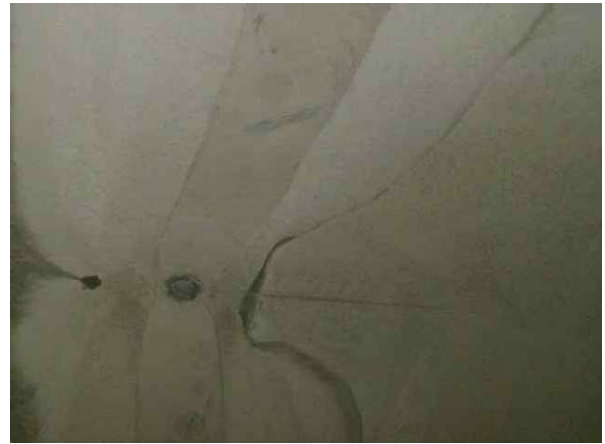
라이닝 S05 천단부 균열(Cw=0.3mm이상)-서울방향

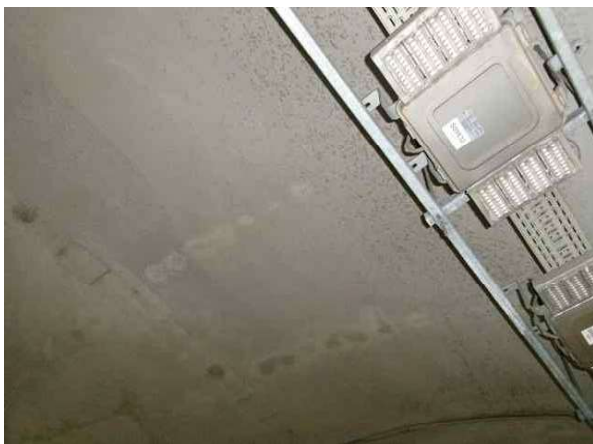
라이닝 S29 천단부 재균열(Cw=0.3mm이상)-서울방향

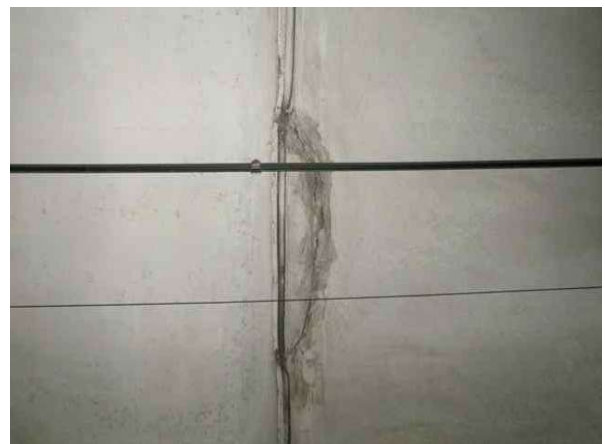
라이닝 S10 천단부 콘크리트 들뜸-서울방향

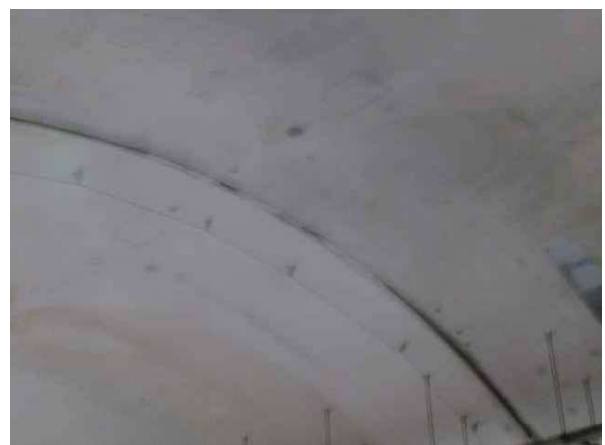
라이닝 S02 천단부 폐콘크리트 미제거-서울방향

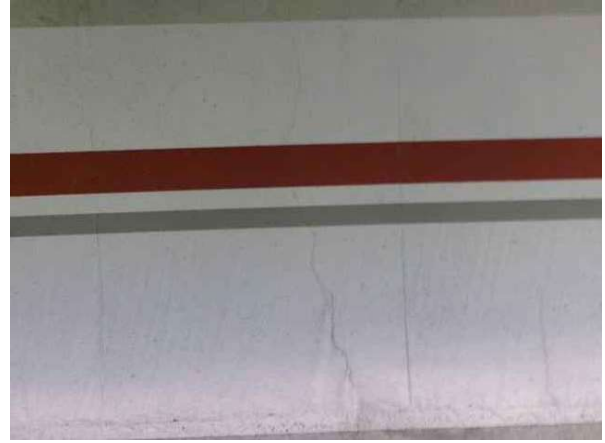
라이닝 S09 측벽부 균열( $C_w=0.3\text{mm}$ 이상)-서울방향

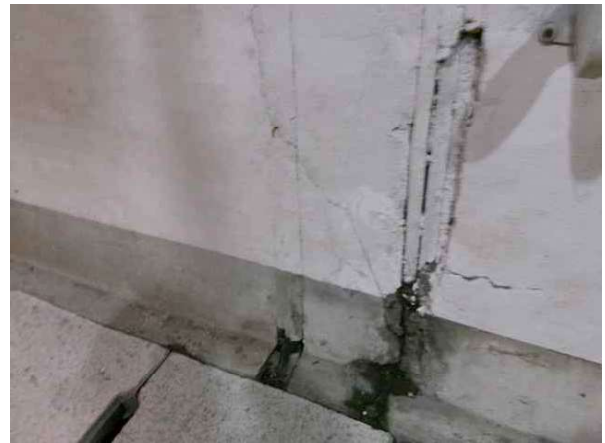
라이닝 S31 측벽부 들뜸-서울방향

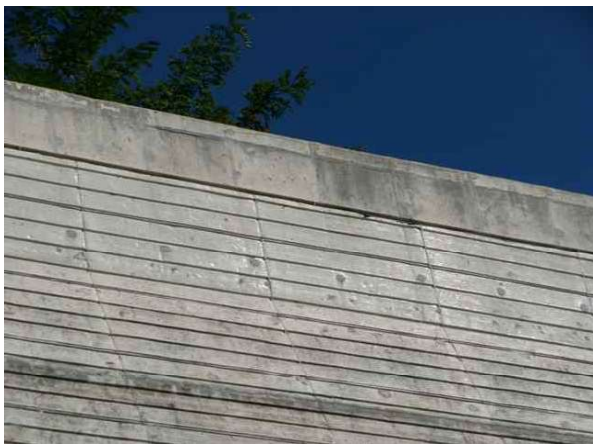
시점측 갭문 균열( $C_w=0.3\text{mm}$ 미만)-서울방향

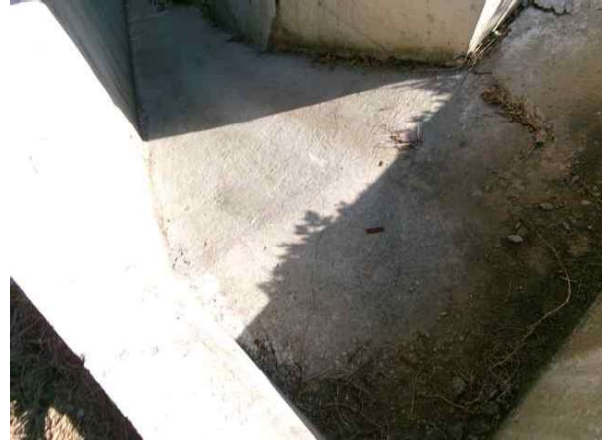
중점측 갭문 배수로 균열(Cw=0.3mm이상)-서울방향

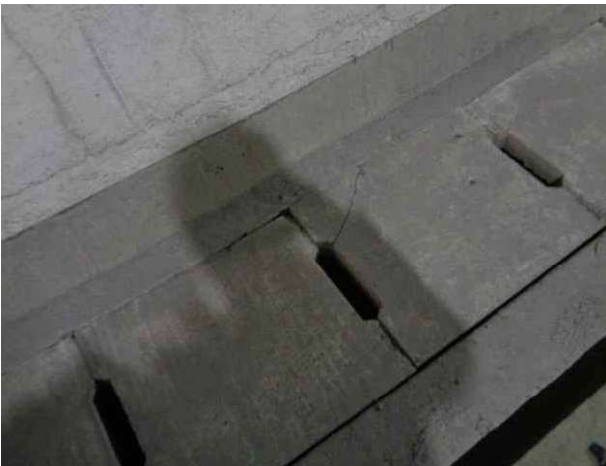
공동구 S07 덮개파손-서울방향

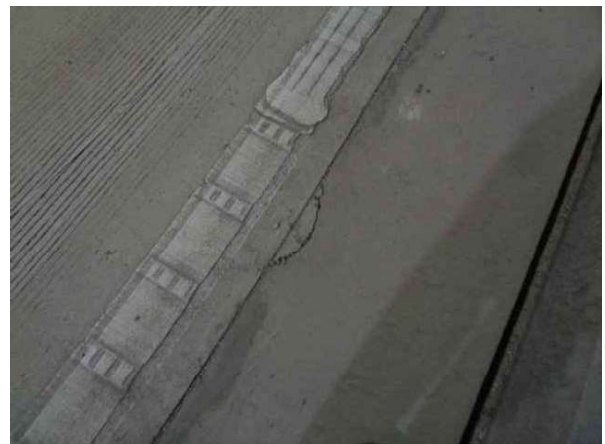
포장부 S36 갯길측 들뜸-서울방향

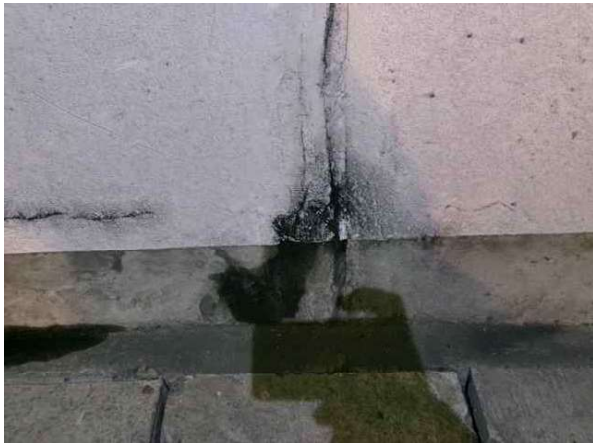
라이닝 S27 측벽부 조인트부 누수-문산방향

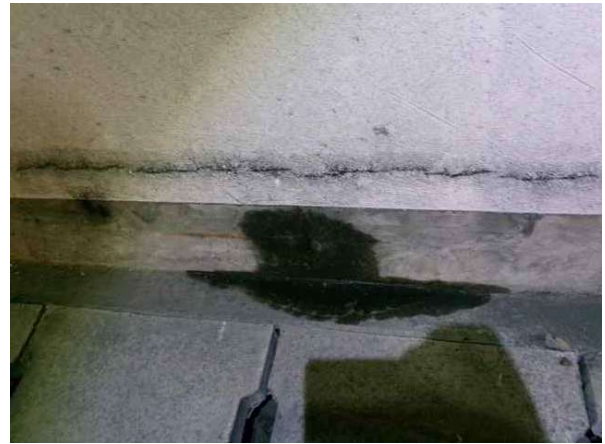
라이닝 S28 측벽부 조인트부 누수-문산방향

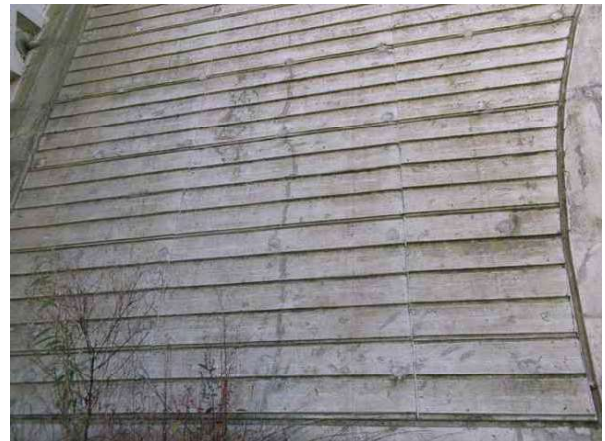
종점측 갭문 균열(Cw=0.3mm미만)-문산방향

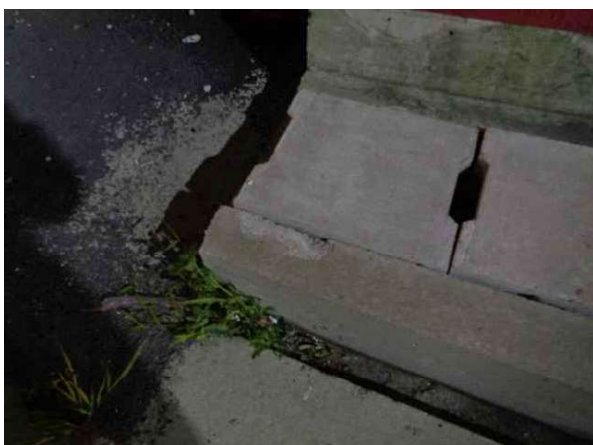
공동구 S12 파손-문산방향

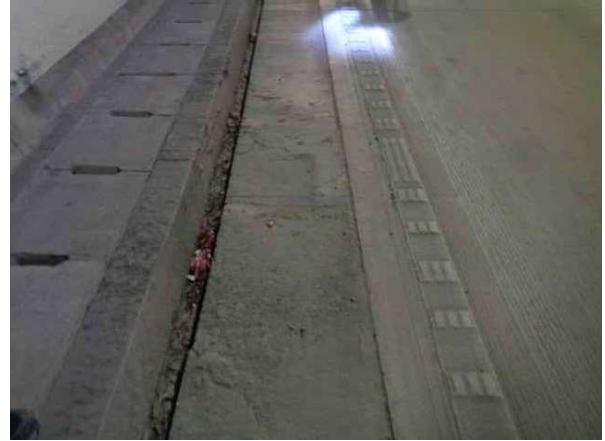
포장부 S39 갓길측 파손-문산방향

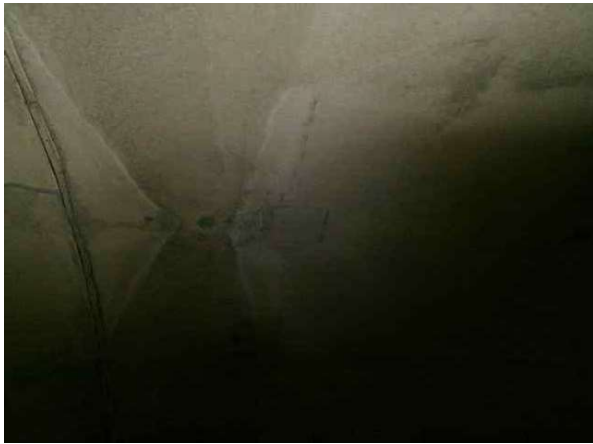
라이닝 S17 천단부 균열(Cw=0.3mm미만)-서울방향

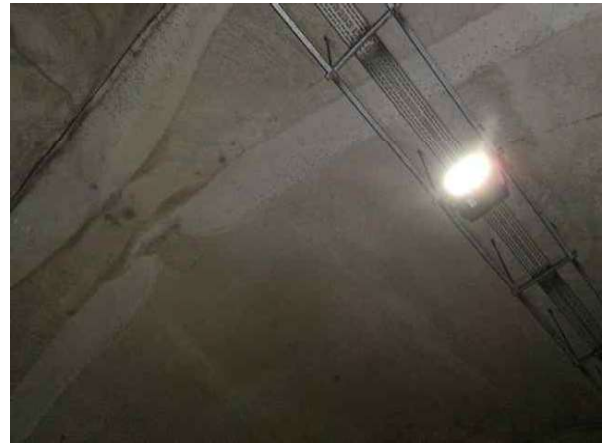
라이닝 S08 천단부 균열(Cw=0.3mm이상)-서울방향

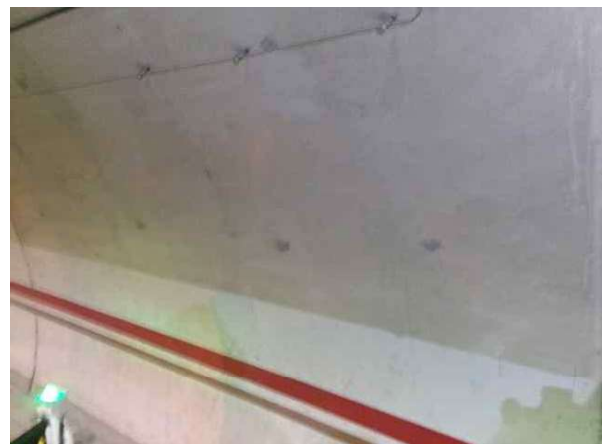
라이닝 S28 천단부 망상균열-서울방향

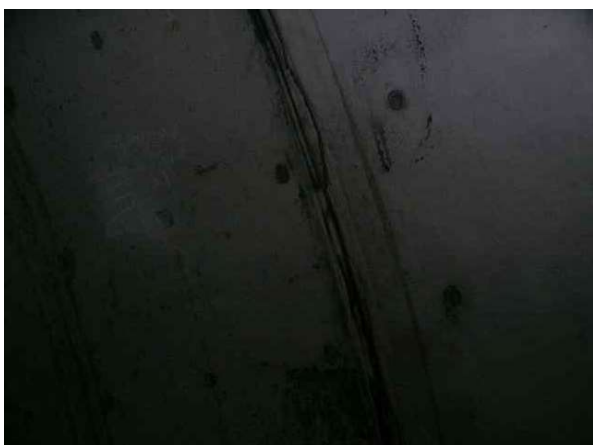
라이닝 S02 천단부 조인트부 들뜸-서울방향

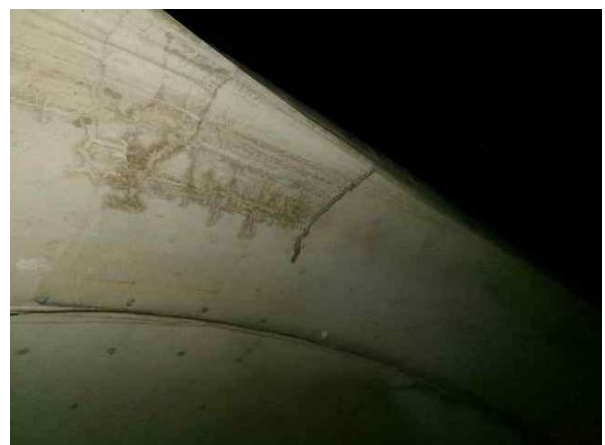
라이닝 S01 천단부 균열부백태-서울방향

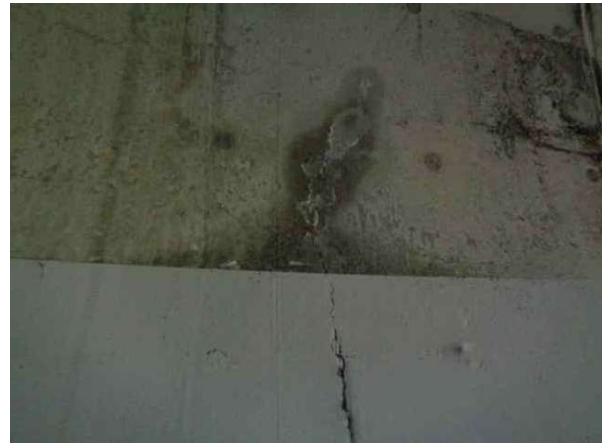
라이닝 S29 측벽부 균열( $C_w=0.3\text{mm}$ 이상)-서울방향

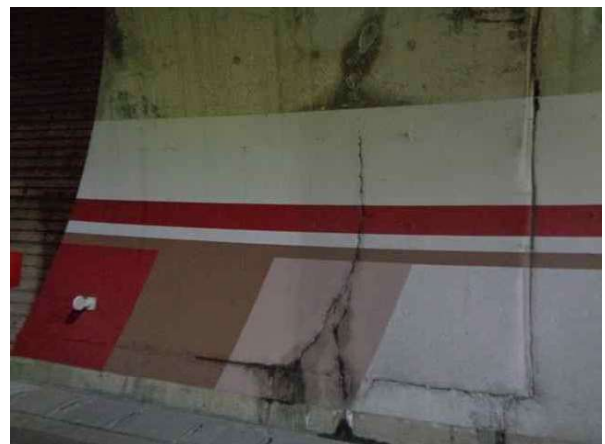
라이닝 S01 측벽부 균열부 누수-서울방향

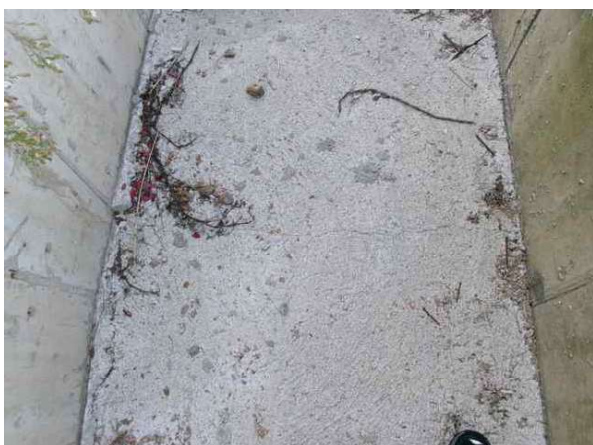
중점측 갭문 균열( $C_w=0.3\text{mm}$ 미만)-서울방향

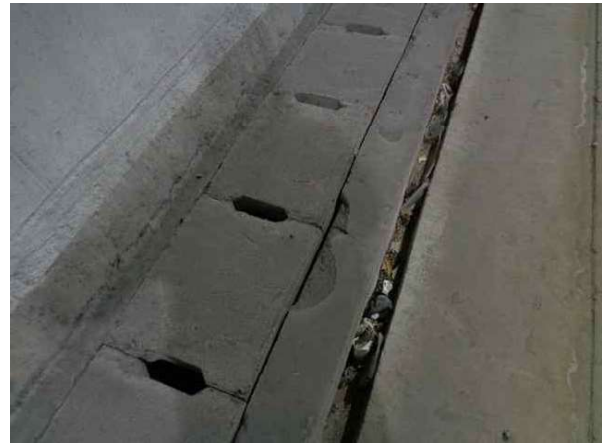
공동구 S21 파손-서울방향

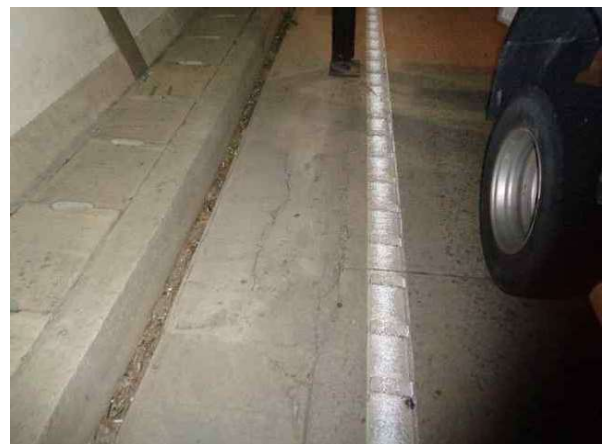
포장부 S35 갓길측 파손-서울방향

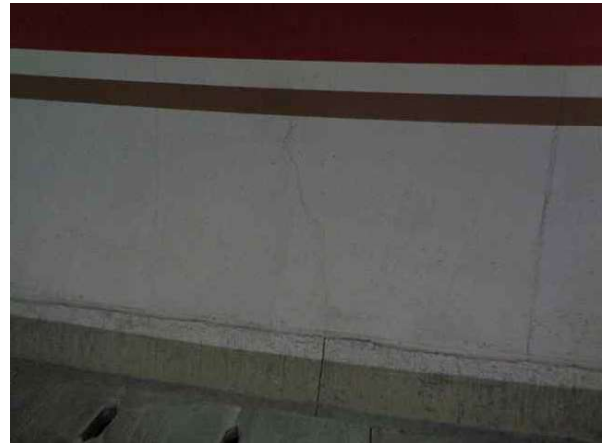
라이닝 S22 측벽부 균열( $C_w=0.3\text{mm}$ 미만)-문산방향

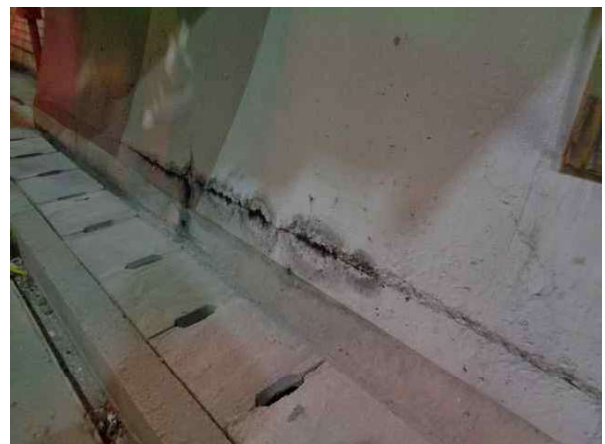
라이닝 S36 측벽부 하단 누수흔적-문산방향

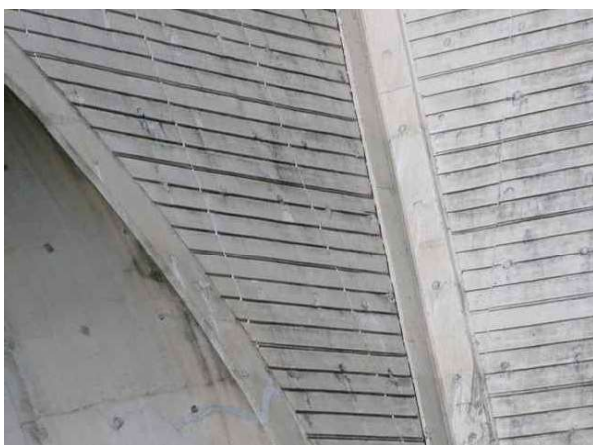
시점측 갭문 망상균열-문산방향

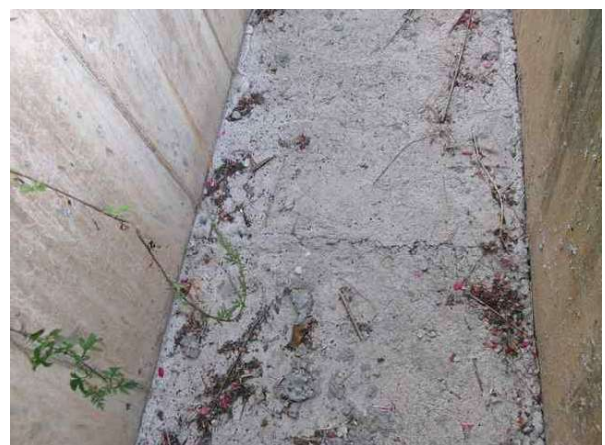
중점측 갭문 균열( $C_w=0.3\text{mm}$ 미만)-문산방향

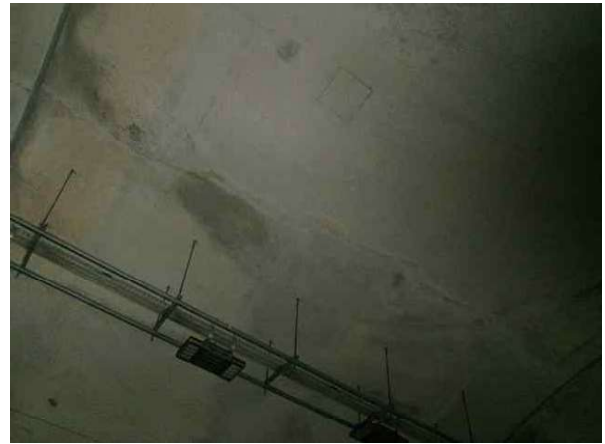
라이닝 S24 천단부 균열( $Cw=0.3\text{mm}$ 이상)-서울방향

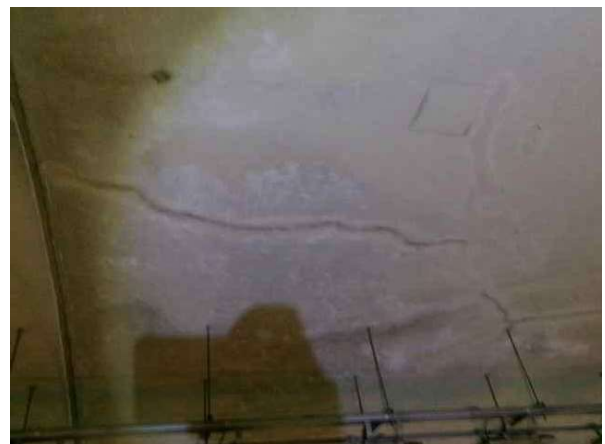
라이닝 S40 천단부 재균열( $Cw=0.3\text{mm}$ 이상)-서울방향

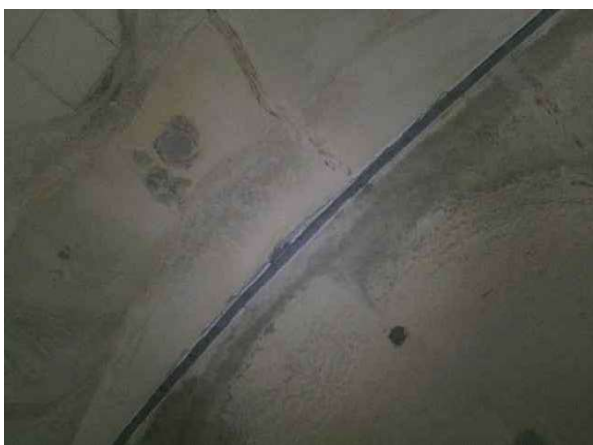
라이닝 S30 천단부 조인트부 들뜸-서울방향

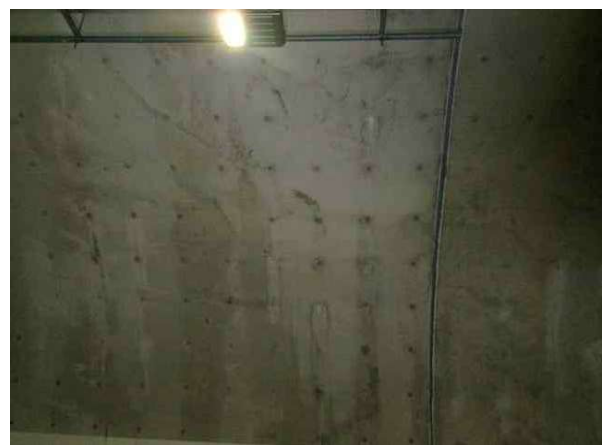
라이닝 S02 천단부 백태-서울방향

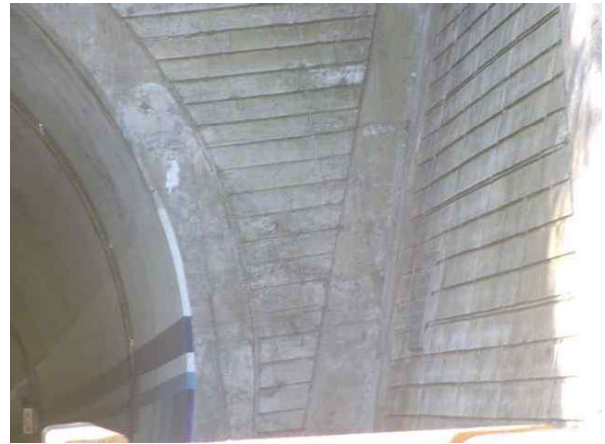
중점측 갭문 재료분리-서울방향

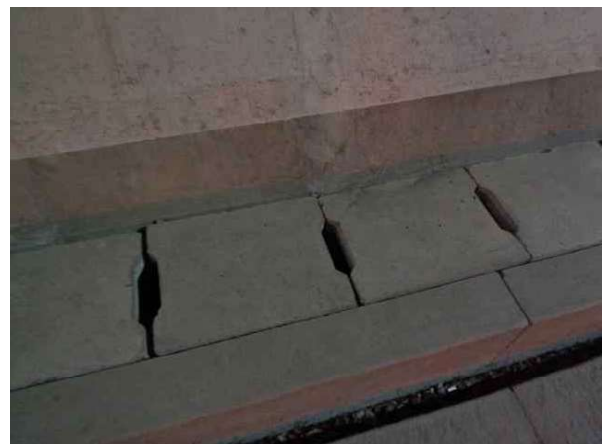
공동구 S39 덮개 파손-서울방향

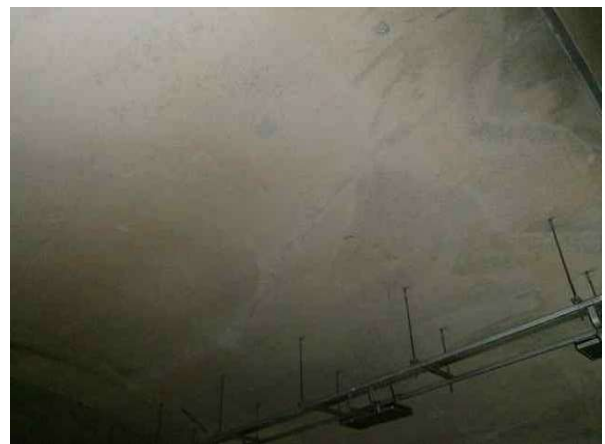
라이닝 S21 천단부 균열( $C_w=0.3\text{mm}$ 미만)-문산방향

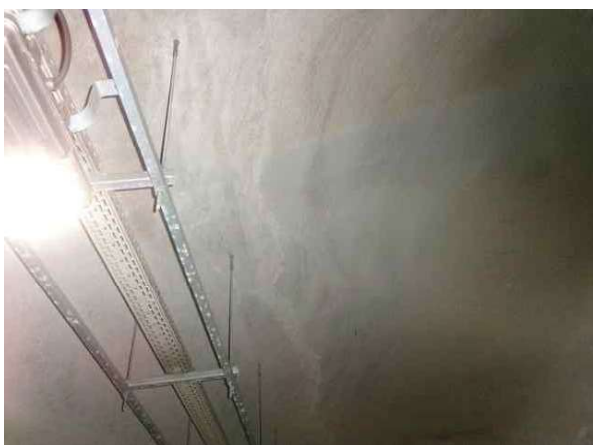
라이닝 S27 천단부 재균열( $C_w=0.3\text{mm}$ 이상)-문산방향

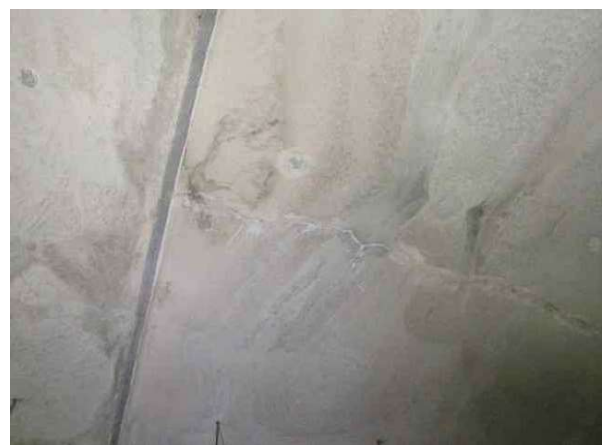
라이닝 S15 천단부 백태-문산방향

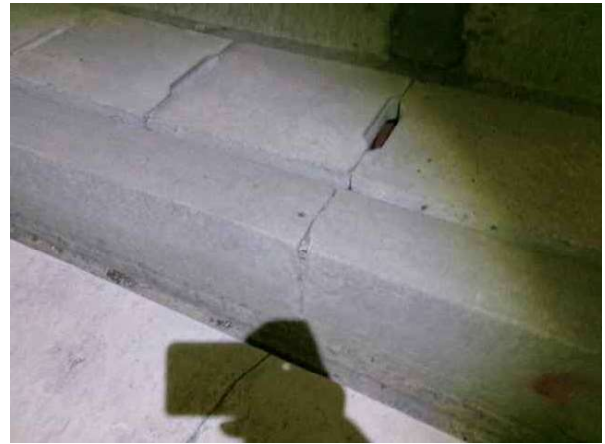
공동구 S08 균열(Cw=0.3mm미만)-문산방향

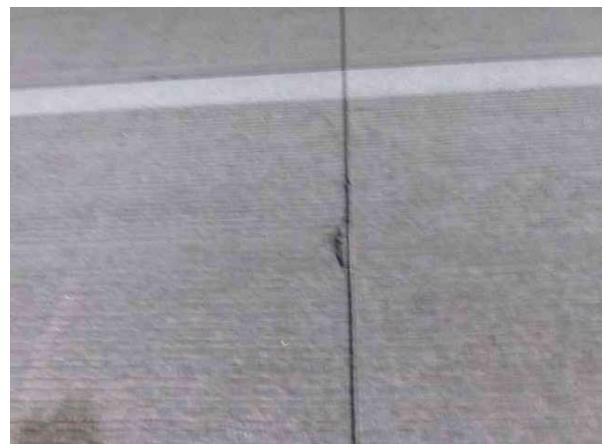
포장부 S04 파손-문산방향
