## 제2편 시 설 물 편

# 1. 절토사면

(STA.28+720 ~ 28+880[좌])

# 1. 절토사면 (STA.28+720~28+880(좌))

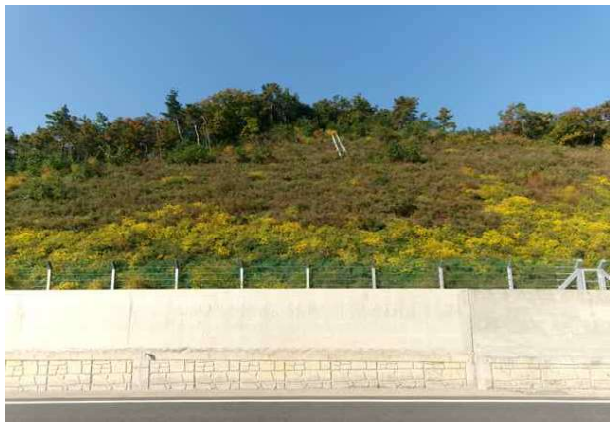
| 현 황 | 26.430~26.500k 전면 식생상태 | 현 황 | 2단 사면부, 점검계단 전경 |
| 원 인 | 상태양호 | 원 인 | 상태양호 |

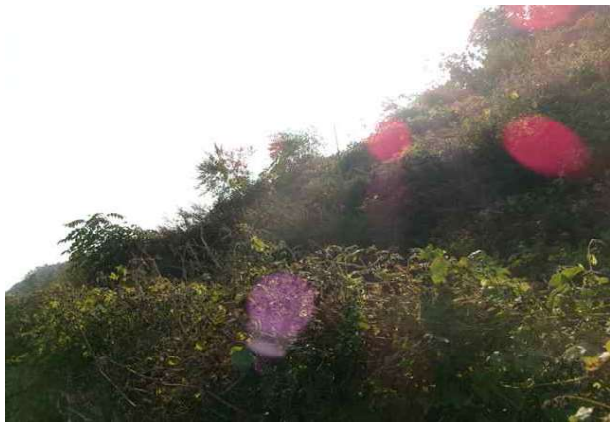
| 현 황 | 사면하부(이격부) 전경 | 현 황 | 야생동물울타리 전경 |
| 원 인 | 상태양호 | 원 인 | 상태양호 |

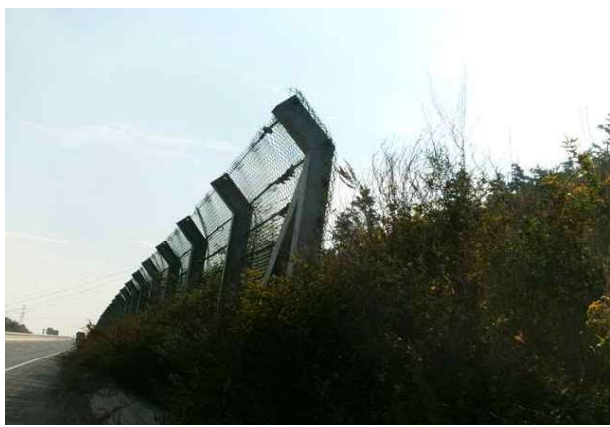
| 현 황 | 도로부, 낙석방지울타리 전경 | 현 황 | 점검계단 전경 |
| 원 인 | 상태양호 | 원 인 | 상태양호 |

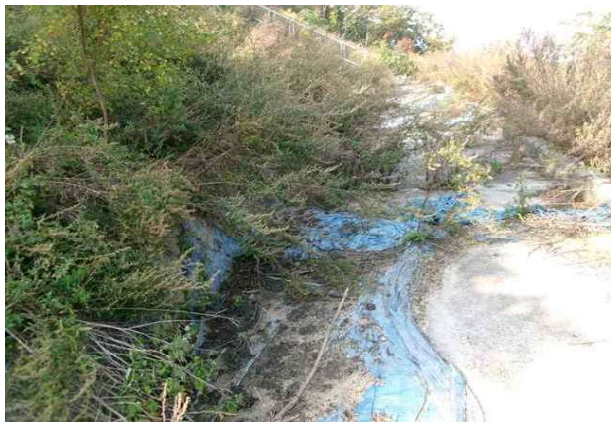
| 현 황 | 26.440~26.500k 토사퇴적, 폐기물 적치 | 현 황 | 26.515k 소단배수로 파손 |
| 원 인 | 우수로 인한 토사침식, 폐기물 처리 미흡 | 원 인 | 균열부 손상진전 |

| 대 책 | 정비 | 대 책 | 단면보수 |

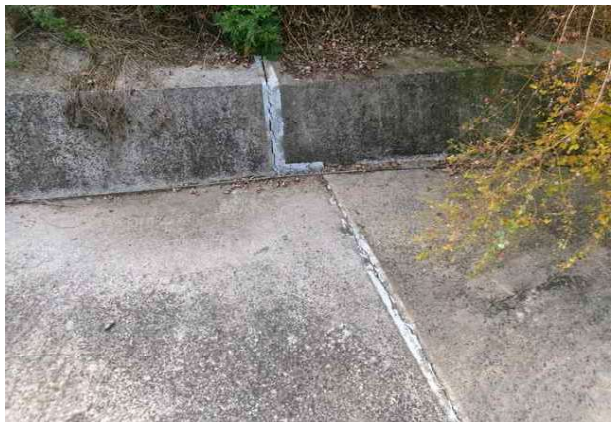
| 현 황 | 26.520k 소단배수로 실란트 파손 | 현 황 | 26.528k 소단배수로 파손 |
| 원 인 | 실란트 노후화 | 원 인 | 다짐미흡, 배수로 자중, 우수유입 |

| 대 책 | 실란트 재시공 | 대 책 | 주입보수 |

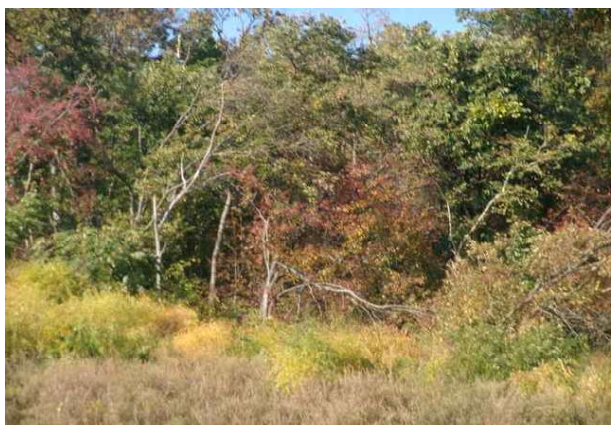
| 현 황 | 26.535k 2단 수목전도 | 현 황 | 26.540k 토사퇴적 및 식생 |
| 원 인 | - | 원 인 | 토사유입 |

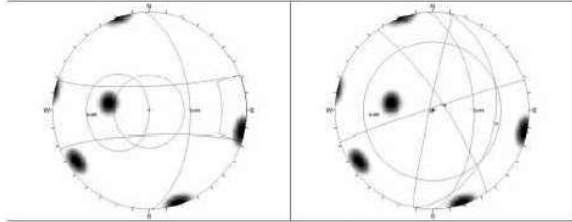
〈그림 16〉 Site-1 응사투영 해석결과

- 본 영역의 응사투영 해석 결과, J1(35/100)에 의한 평면파라, J3(87/282)에 의한 전도파라, J1(35/100), J2(88/342)에 의한 파기 파괴 발생 가능성이 있는 것으로 검토되었다.

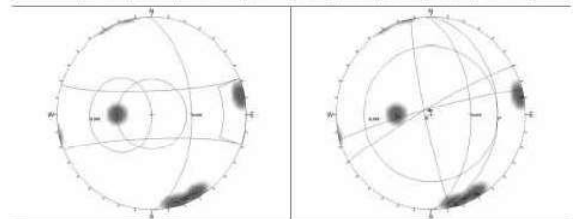
〈그림 18〉 Site-2 응사투영 해석결과

- 본 영역의 응사투영 해석 결과, J1(30/091)에 의한 평면파라, J3(85/258)에 의한 전도파라 발생 가능성이 있는 것으로 검토되었다.

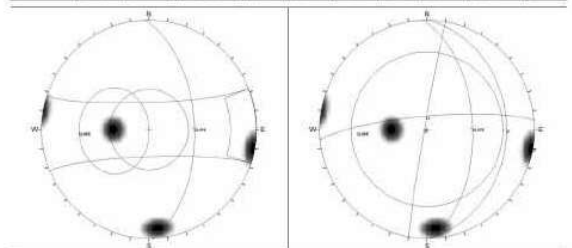
〈그림 20〉 Site-3 응사투영 해석결과

- 본 영역의 응사투영 해석 결과, J2(88/280)에 의한 전도파라 발생 가능성이 있는 것으로 검토되었다.

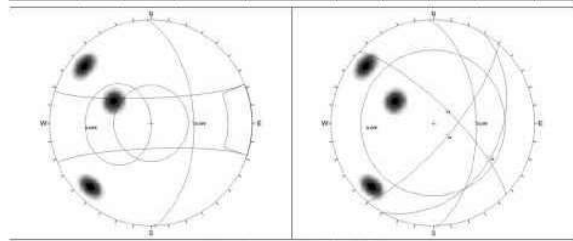
〈그림 22〉 Site-4 응사투영 해석결과

- 본 영역의 응사투영 해석 결과, J1(35/120)에 의한 평면파라, J3(75/1044)에 의한 파기파괴 발생 가능성이 있는 것으로 검토되었다.

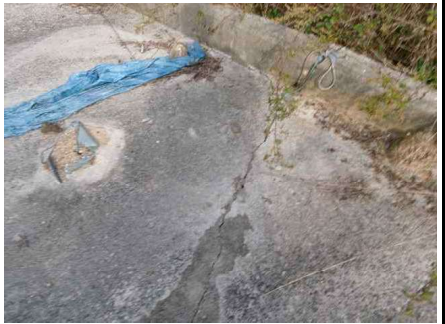
| 구 분 | 중점유지관리 사항 | 현황 사진 |
|---|---|---|
| 배수<br>시설 | <ul style="list-style-type: none"> <li>· 파손 구간</li> <li>→ 파손부를 통한 우수유입으로 하부 토사유실 등의 2차 손상의 우려가 있으므로 원활한 배수를 위하여 보수 필요.</li> </ul> | |

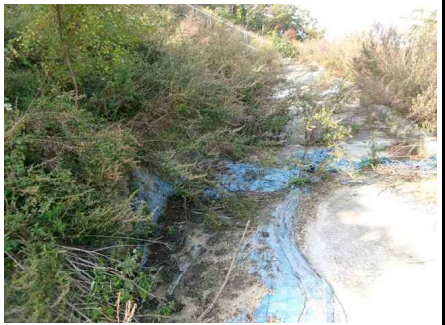
| 구 분 | 중점유지관리 사항 | 현황 사진 |
|---|---|---|
| | <ul style="list-style-type: none"> <li>· 토사퇴적 및 폐기물 적치 구간</li> <li>→ 강우시 원활한 배수를 위하여 손상부에 대한 정비가 필요하며, 주기적인 점검을 통한 손상 발생 방지를 위한 유지관리가 필요</li> </ul> | |

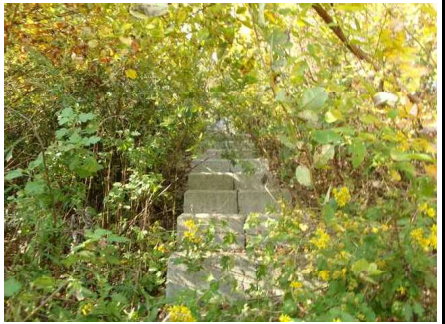
| 구 분 | 중점유지관리 사항 | 현황 사진 |
|---|---|---|
| 보호<br>시설 | <ul style="list-style-type: none"> <li>· 점검계단 식생</li> <li>→ 원활한 점검 및 유지관리를 위해 식생에 대한 정비가 필요</li> </ul> | |

- 손상부에 대한 일부 조치 및 주기적인 점검을 통해 손상진전 및 현황관리가 필요하다.
- 점검계단 식생에 대해서는 원활한 유지관리를 위하여 정비가 필요하다.
