## **2. 절토사면**

**(STA.29+700 ~30+200(우))**

## 2. 절토사면(STA.29+700~30+200(우))

절토사면(STA.29+700~30+200(우))은 경기도 파주시 월롱면 능산리(고속국도 17호선 27.400~27.900km, 본선 우측)에 위치하며, 총 연장 500.0m, 높이 30.9m로 2020년 11월 준공된 2중 절토사면이다.

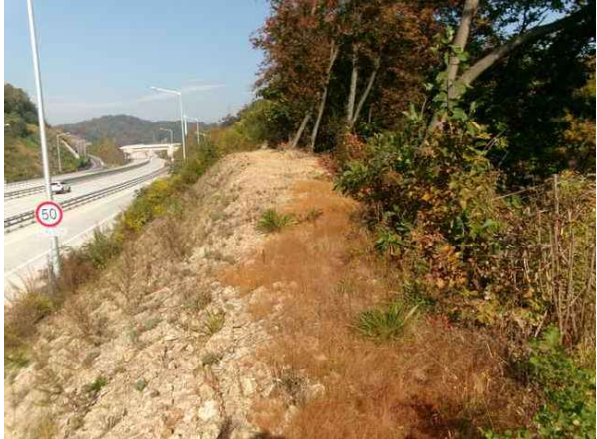
| 현 황 | 1구간 상부자연사면 전경 | 현 황 | 1구간 시점부 전경 |
| 원 인 | 상태양호 | 원 인 | 상태양호 |

| 대 책 | — | 대 책 | — |

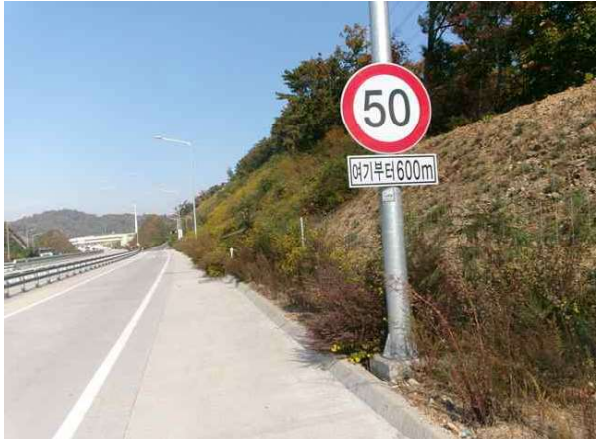
| 현 황 | 1구간 하부 전경 | 현 황 | 1~2구간 수직도수로 전경 |
| 원 인 | 상태양호 | 원 인 | 상태양호 |

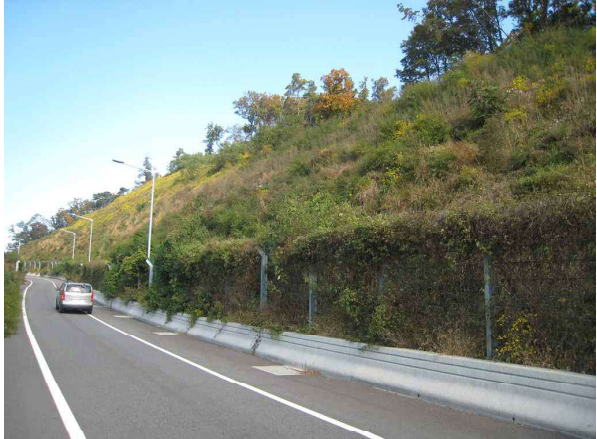
| 현 황 | 2구간 시점부 전경 | 현 황 | 2구간 종점부 전경 |
| 원 인 | 상태양호 | 원 인 | 상태양호 |

| 대 책 | — | 대 책 | — |

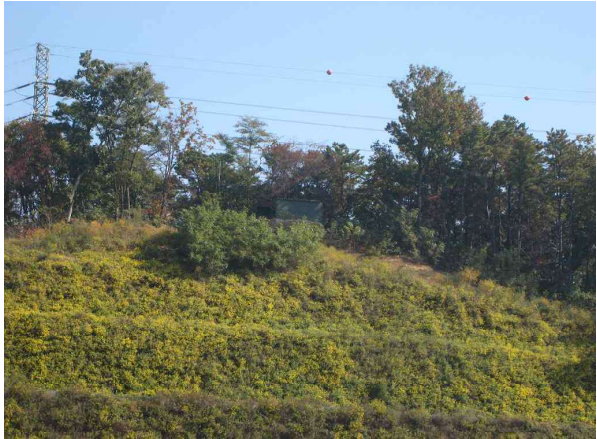
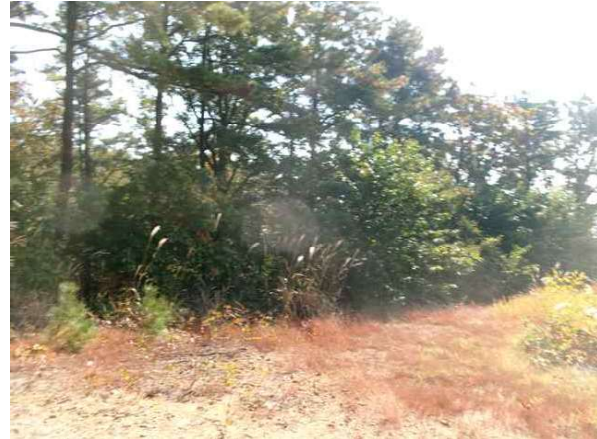
| 현 황 | 2구간 상부자연사면 전경 | 현 황 | 2구간 상부자연사면 전경 |
| 원 인 | 상태양호 | 원 인 | 상태양호 |

| 대 책 | — | 대 책 | — |

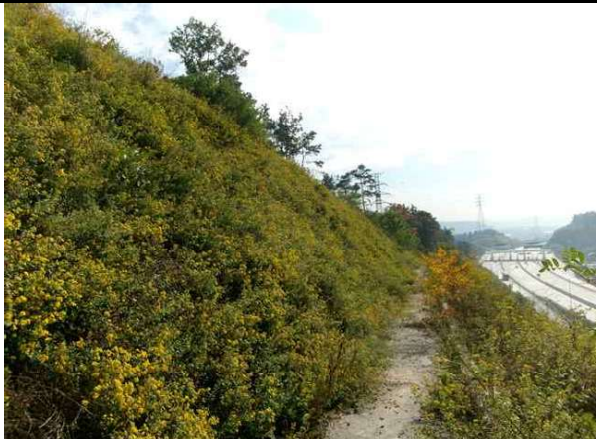
| 현 황 | 2구간 소단배수로 전경 | 현 황 | 2구간 도로, 낙석방지울타리 전경 |
| 원 인 | 상태양호 | 원 인 | 상태양호 |

| 대 책 | — | 대 책 | — |

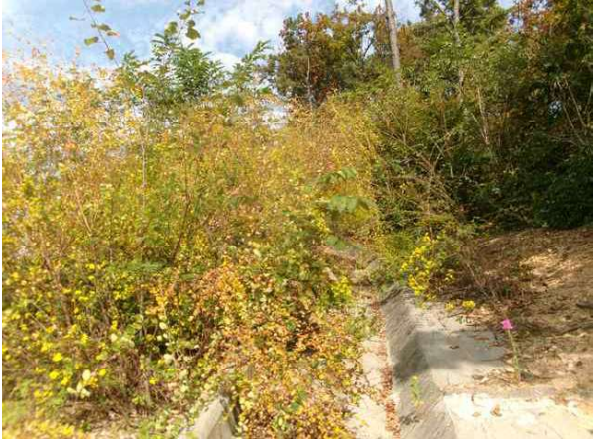
| 현 황 | 2구간 산마루측구 전경 | 현 황 | 27.620k 소단배수로 토사퇴적 |
| 원 인 | 상태양호 | 원 인 | 강우시 토사유입 |

| 대 책 | — | 대 책 | 정비 |

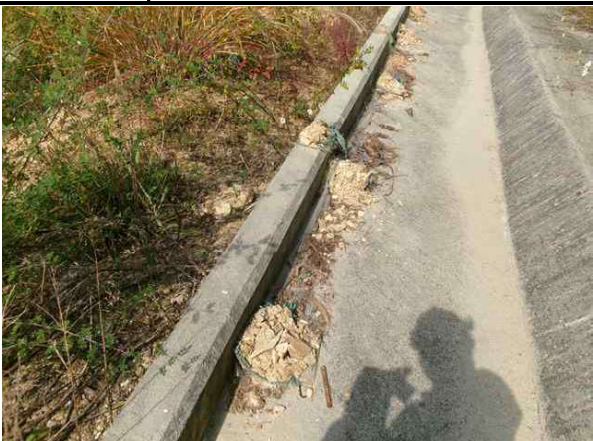
| 현 황 | 27.660k 폐기물 적치 | 현 황 | 27.700k 소단배수로 균열(0.3/2.5) |
| 원 인 | 폐기물 처리 미흡 | 원 인 | 시공초기 건조수축 |

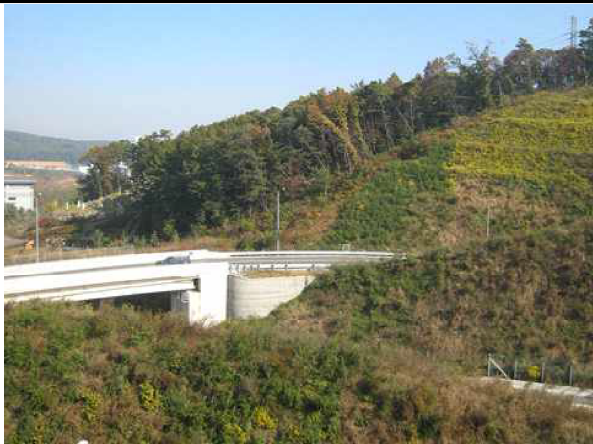
| 현 황 | 3구간 중점부 전경 | 현 황 | 3구간 상부자연사면 전경 |
| 원 인 | 상태양호 | 원 인 | 상태양호 |

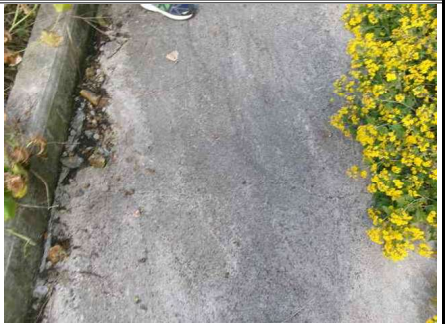
| 구 분 | 중점유지관리 사항 | 현황 사진 |
|---|---|---|
| 배수<br>시설 | <ul style="list-style-type: none"> <li>· 배수로 균열 구간</li> <li>→ 균열부에 대한 보수가 필요하며, 보수후에도 재손상 발생에 대한 주기적인 점검을 실시하는 유지관리가 필요</li> </ul> | |

| 구분 | 손상내용 | 보수방안 | 손상<br>물량 | 보수<br>물량 | 단위 | 단가<br>(천원) | 개략공사비<br>(천원) | 우선<br>순위 |
|---|---|---|---|---|---|---|---|---|
| 배수시설 | 소단배수로 균열 | 주입보수 | 15.00 | 22.50 | m | － | － | 하자 |

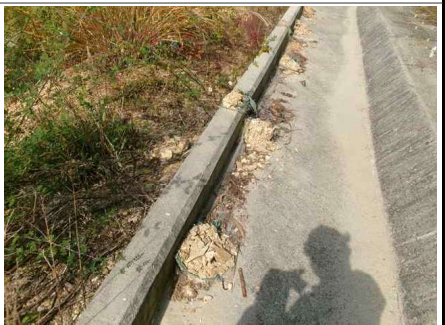
| 구 분 | 중점유지관리 사항 | 현황 사진 |
|---|---|---|
| | <ul style="list-style-type: none"> <li>· 토사퇴적 및 폐기물 적치 구간</li> <li>→ 강우시 원활한 배수를 위하여 손상부에 대한 정비가 필요하며, 주기적인 점검을 통한 손상 발생 방지를 위한 유지관리가 필요</li> </ul> | |
