1. 절토사면(STA.28+720~28+880(좌))

## 2. 절토사면(STA.29+700~30+200(우))

### 3. 절토사면(STA.31+100~31+600(좌))

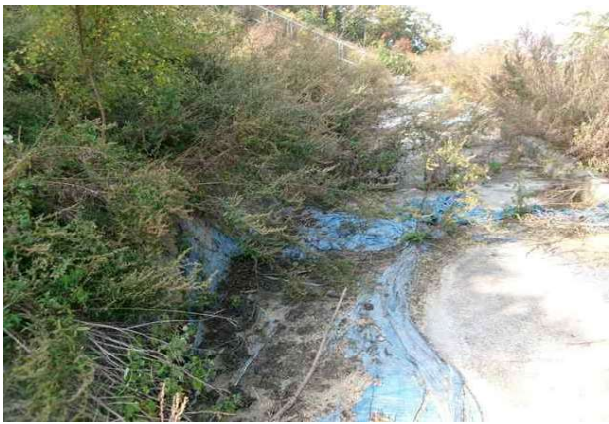
| 현 황 | 26.440~26.500k 토사퇴적, 폐기물 적치 | 현 황 | 26.515k 소단배수로 파손 |
| 원 인 | 우수로 인한 토사침식, 폐기물 처리 미흡 | 원 인 | 균열부 손상진전 |

| 대 책 | 정비 | 대 책 | 단면보수 |

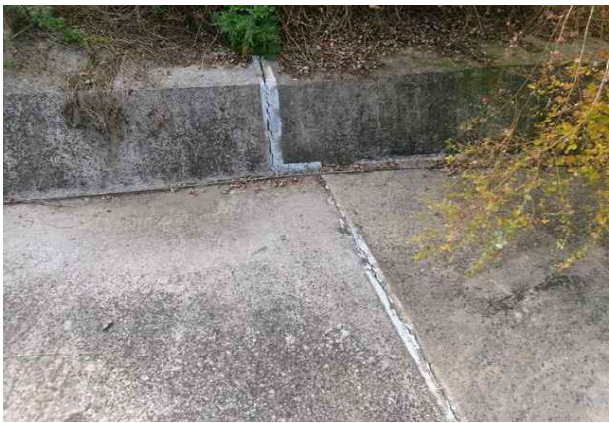
| 현 황 | 26.520k 소단배수로 실란트 파손 | 현 황 | 26.528k 소단배수로 파손 |
| 원 인 | 실란트 노후화 | 원 인 | 다짐미흡, 배수로 자중, 우수유입 |

| 대 책 | 실란트 재시공 | 대 책 | 주입보수 |

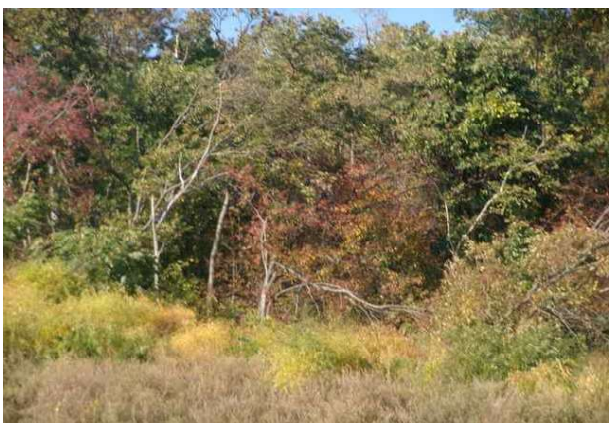
| 현 황 | 26.535k 2단 수목전도 | 현 황 | 26.540k 토사퇴적 및 식생 |
| 원 인 | - | 원 인 | 토사유입 |

| 대 책 | 정비 | 대 책 | 정비 |

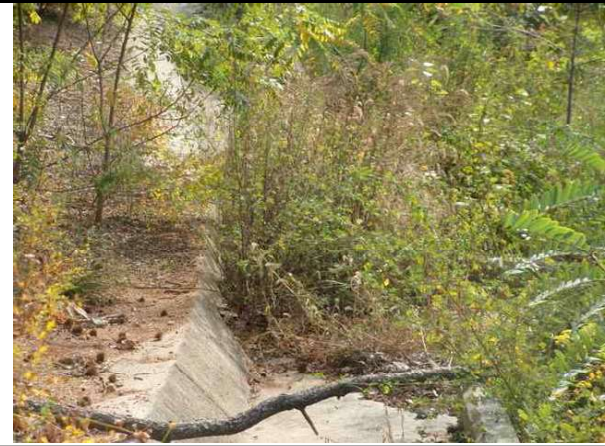
| 현 황 | 2구간 산마루측구 전경 | 현 황 | 27.620k 소단배수로 토사퇴적 |
| 원 인 | 상태양호 | 원 인 | 강우시 토사유입 |

| 대 책 | — | 대 책 | 정비 |

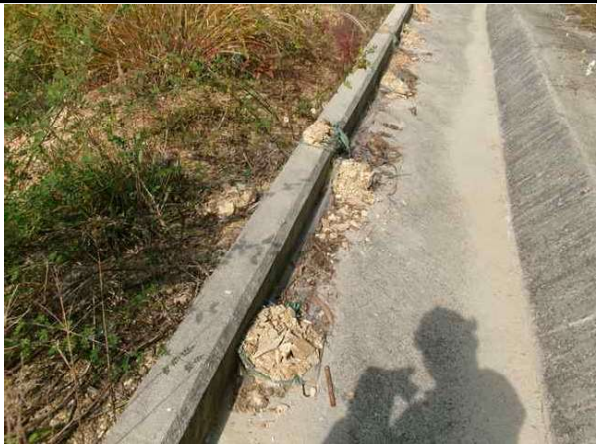
| 현 황 | 27.660k 폐기물 적치 | 현 황 | 27.700k 소단배수로 균열(0.3/2.5) |
| 원 인 | 폐기물 처리 미흡 | 원 인 | 시공초기 건조수축 |

| 대 책 | 정비 | 대 책 | 주입보수 |

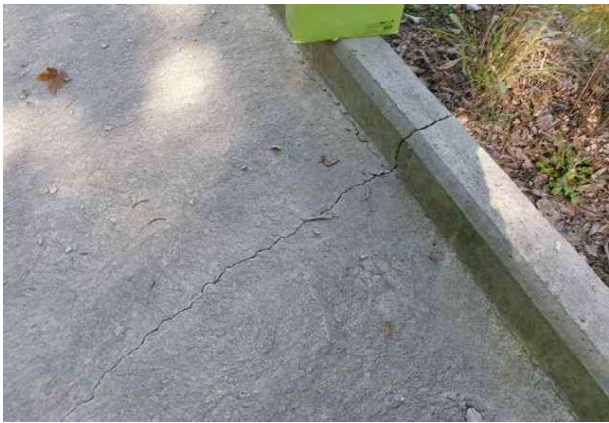
| 현 황 | 수직도수로, 낙석방지울타리 전경 | 현 황 | 28.740k 소단배수로 파손 |
| 원 인 | 상태양호 | 원 인 | 배수로 하부 다짐미흡, 배수로 자중 |

| 대 책 | - | 대 책 | 단면보수 |

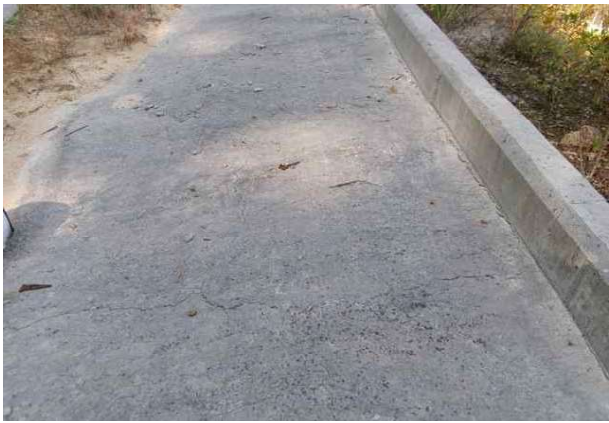
| 현 황 | 28.780k 소단배수로 망상균열 | 현 황 | 29.170k 소단배수로 균열(0.3/2.6) |
| 원 인 | 배수로 양생미흡, 표면 건조수축 | 원 인 | 초기 건조수축 |

| 대 책 | 표면처리 | 대 책 | 주입보수 |

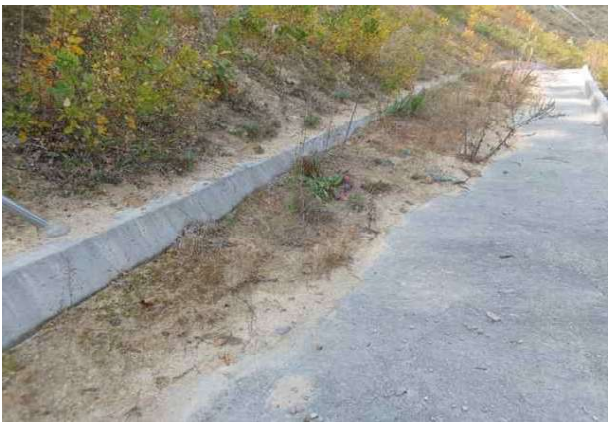
| 현 황 | 28.780k 소단배수로 토사퇴적 | 현 황 | 28.890k 슛크리트 백태 |
| 원 인 | 우수유입 | 원 인 | 슛크리트 시공미흡, 습윤침투 |

| 대 책 | 정비 | 대 책 | 표면처리 |

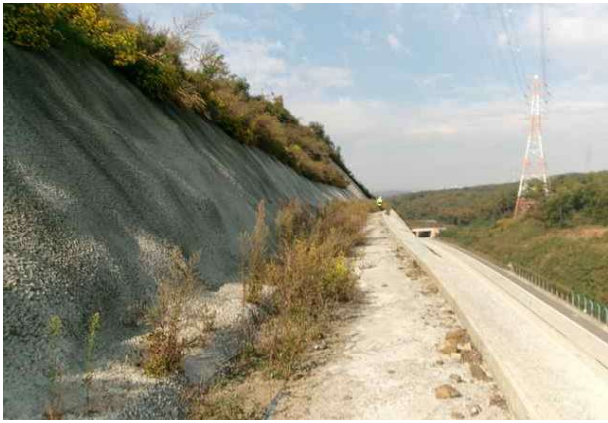
| 현 황 | 2구간 시점부 전경 | 현 황 | 소단배수로 전구간 토사퇴적 |
| 원 인 | 상태양호 | 원 인 | 우수유입 |

| 대 책 | — | 대 책 | 정비 |

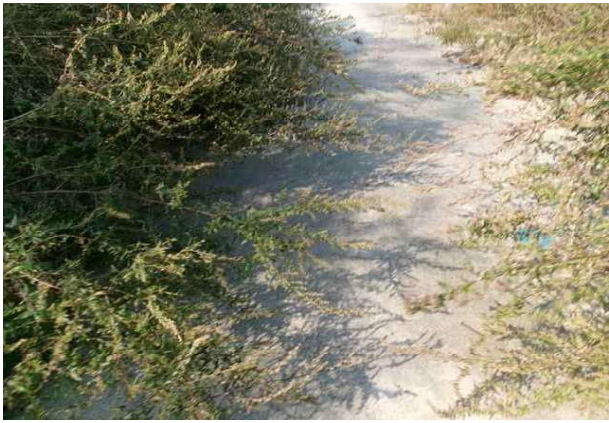
| 현 황 | 29.100k 소단배수로 균열(0.3/4.0) | 현 황 | 29.000k 소단배수로 토사퇴적 |
| 원 인 | 초기 건조수축 | 원 인 | 우수유입 |

| 대 책 | 주입보수 | 대 책 | 정비 |

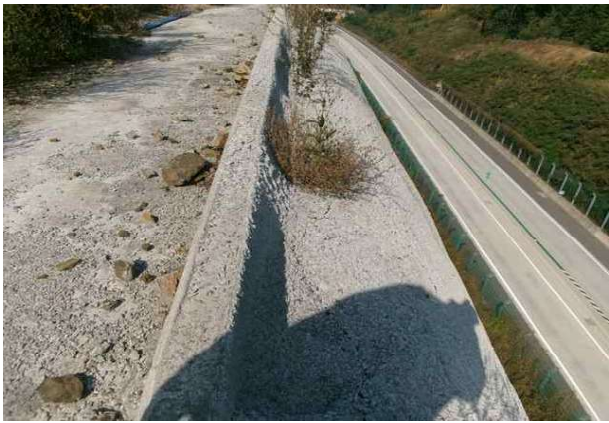
| 현 황 | 28.950k 숯크리트 균열(1.0/135.0) | 현 황 | 28.900k 숯크리트 백태 |
| 원 인 | 숯크리트 시공미흡, 부착력 저하 | 원 인 | 숯크리트 시공미흡, 습윤침투 |

| 대 책 | 주입보수 | 대 책 | 표면처리 |

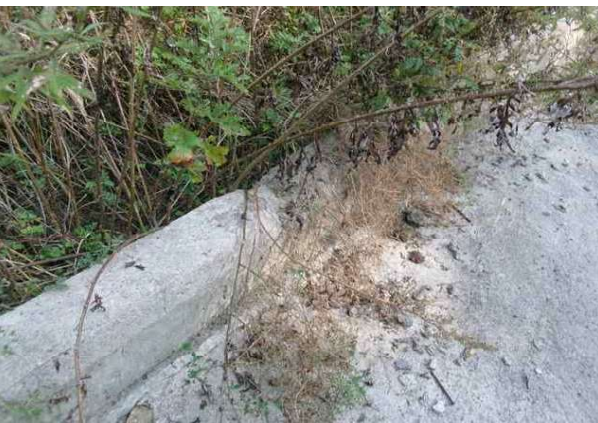
| 현 황 | 29.110k 소단배수로 파손 | 현 황 | 29.120k 소단배수로 균열(0.3/2.6) |
| 원 인 | 연석부 외부충격 | 원 인 | 초기 건조수축 |

| 대 책 | 단면보수 | 대 책 | 주입보수 |
