# 3. 보강토옹벽

[본선 STA.6+935~7+040]

### 3. 보강토옹벽(본선 STA.6+935~7+040)

본 시설물은 경기도 고양시 덕양구 성사동 267에 위치한 성라산터널(문산방향) 종점부에 있는 터널부 사면에 시공된 2중 옹벽 시설물로서 연장 145.0m, 지면노출높이 24.0m의 패널식 보강토 옹벽이다.

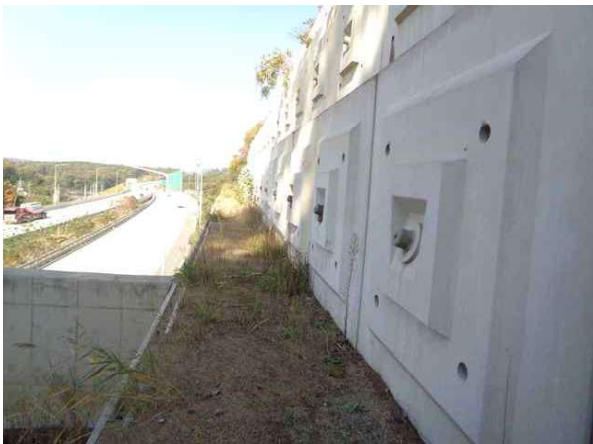
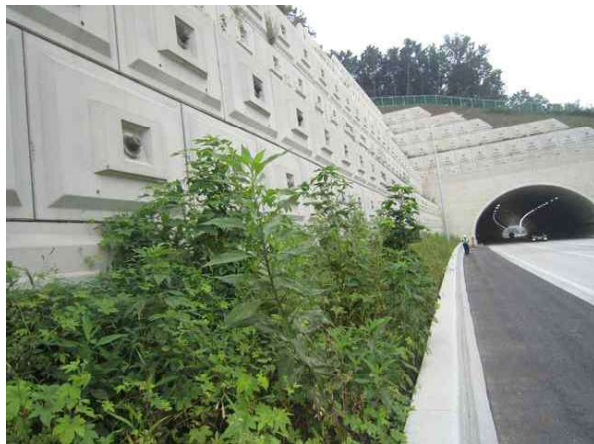
| 현 황 | • 상태양호 | 현 황 | • 상태양호 |

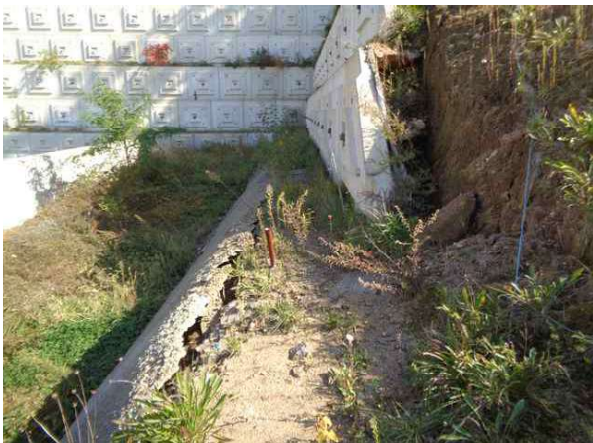
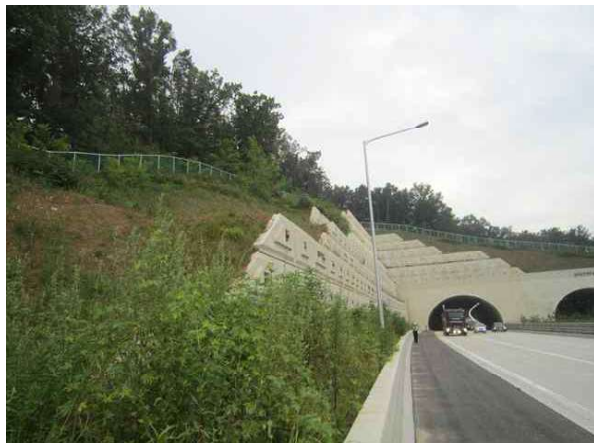
| 현 황 | • 상태양호 | 현 황 | • 상태양호 |

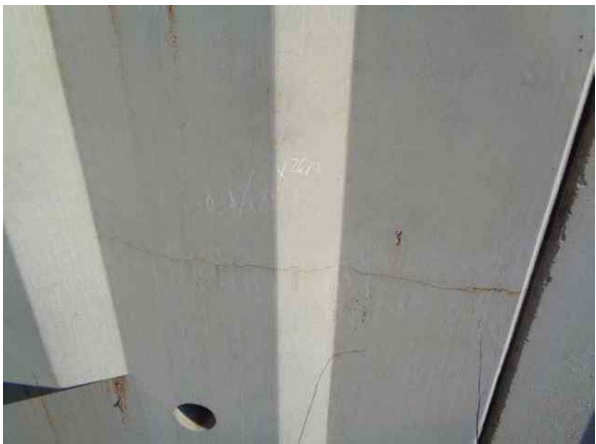
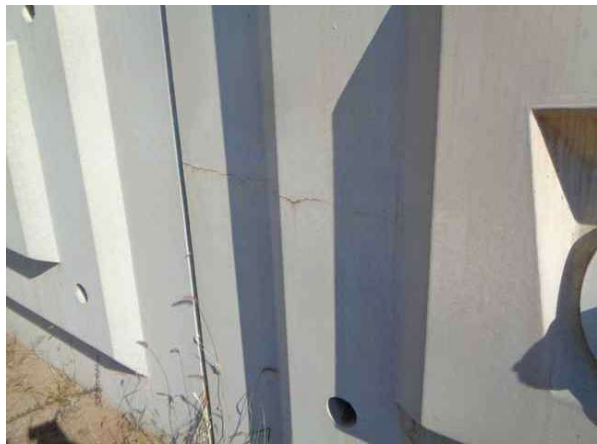
- 보강토옹벽에 대한 현장조사 결과, 구조적인 손상결함 또한 발생하지 않은 것으로 확인되었으나 전면부 패널에서 균열(Cw=0.3mm미만)의 손상이 확인되었다.

| 현 황 | • 균열 (Cw=0.3mm미만) | 현 황 | • 균열 (Cw=0.3mm미만) |
| 원 인 | • 건조수축, 공용기간 증가 등 | 원 인 | • 건조수축, 공용기간 증가 등 |

- 보강토옹벽의 현장조사 결과, 구조적인 손상결함 또한 발생하지 않은 것으로 조사되었으나 전면부 패널에 건조수축 등의 원인으로 인한 균열 (Cw=0.3mm미만)의 손상이 확인되었다, 발생한 손상에 대하여 내구성 확보차원의 표면처리 등의 보수를 실시하고 주기적인 점검을 통한 재손생 발생여부를 파악하는 유지관리가 필요할 것으로 사료된다.

| 대 책 | • 표면처리 | 대 책 | • 표면처리 |

| 구분 | 손상내용 | 보수방안 | 손상<br>물량 | 보수<br>물량 | 단위 | 단가<br>(천 원) | 개략공사비<br>(천 원) | 우선<br>순위 |
|---|---|---|---|---|---|---|---|---|
| 전면부 | 균열(Cw=0.3㎜미만) | 표면처리 | 1.40 | 2.10 | m | — | — | 하자 |

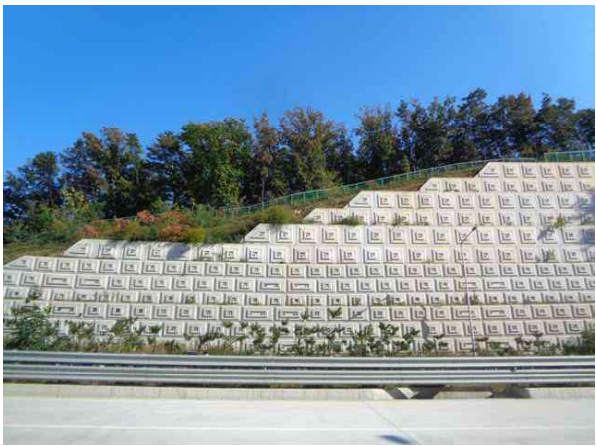
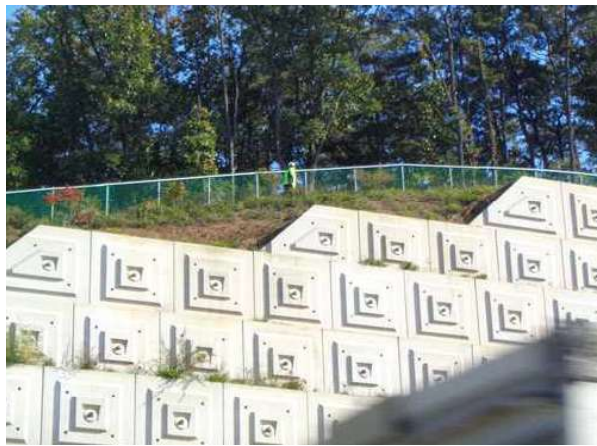
| 현 황 | • 상태양호 | 현 황 | • 상태양호 |

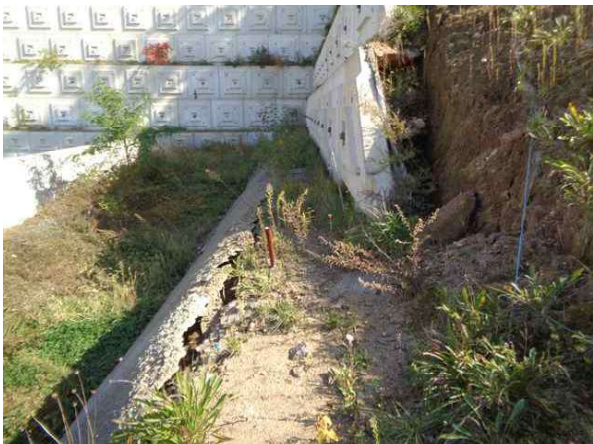
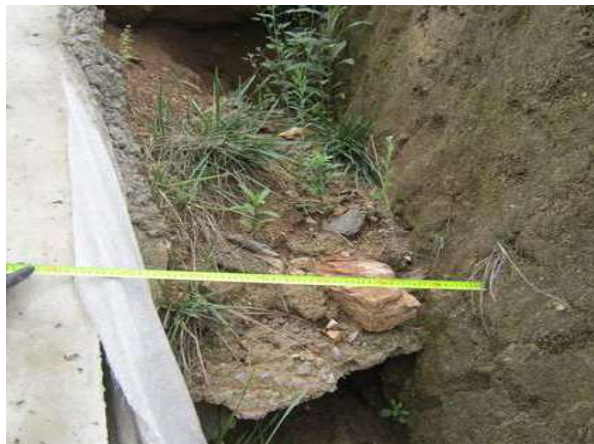
- 보강토옹벽에 대한 현장조사 결과, 옹벽 상부 절토부에 배면 토사유실의 손상이 확인되었고, 이외 상부 절토부에 침식 등의 손상은 없는 상태를 유지하고 있는 것으로 조사되었다.

| 위 치 | 손상명 | 폭(mm) | 길이(m) | 너비(m) | 단위 | 개소 | 손상<br>물량 | 비고 |
|---|---|---|---|---|---|---|---|---|
| S8 | 배면 토사유실 | — | 1.00 | 2.00 | m <sup>2</sup> | 1 | 2.00 | T=100.0cm |

| 현 황 | • 배면 토사유실(1.0×2.0) | 현 황 | • 배면 토사유실(1.0×2.0) |
| 원 인 | • 시공초기 다짐불량, 외부 우수유입 등 | 원 인 | • 시공초기 다짐불량, 외부 우수유입 등 |

- 보강토옹벽의 현장조사 결과, 옹벽 상부 절토부에 시공초기 다짐불량, 우수유입 등의 원인으로 인한 배면 토사유실의 손상이 확인되었으며, 이외 배수시설, 상부 절토부에 침식 등의 손상은 없는 상태를 유지하고 있는 것으로 조사되었다. 조사된 손상에 대하여 추가유실 등의 2차적인 손상진전을 방지하기 위하여 뒷채움 후 주의관찰 등의 보수를 실시하고 주기적인 점검을 통하여 재손상 발생 여부 확인 등의 유지관리가 필요할 것으로 사료된다.

| 대 책 | • 뒷채움 후 주의관찰 | 대 책 | • 뒷채움 후 주의관찰 |

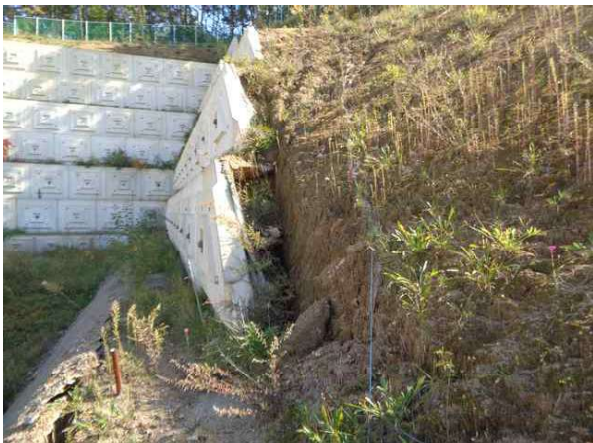
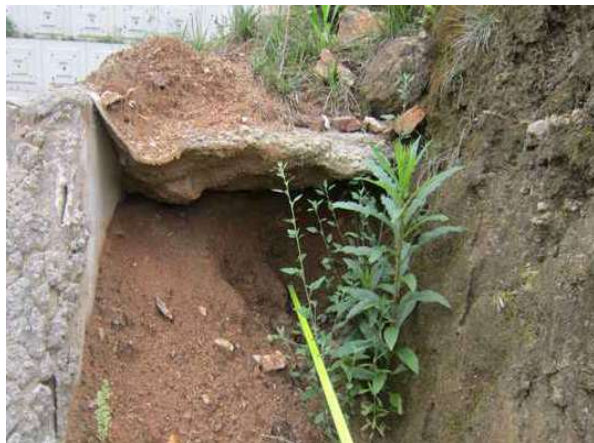
| 현 황 | • 배면 토사유실(1.0×2.0) | 현 황 | • 배면 토사유실(1.0×2.0) |
| 원 인 | • 시공초기 다짐불량, 외부 우수유입 등 | 원 인 | • 시공초기 다짐불량, 외부 우수유입 등 |

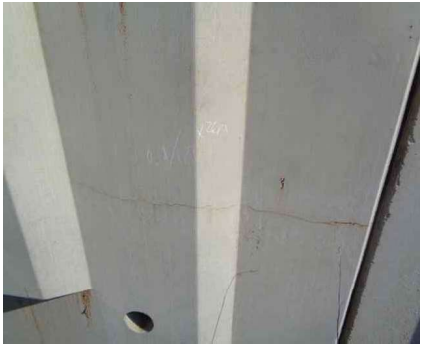
| 구 분 | 중점유지관리 사항 | 현황 사진 |
|---|---|---|
| 전<br>면<br>부 | <ul style="list-style-type: none"> <li>• 전면부에 발생한 균열(<math>Cw=0.3\text{mm}</math>미만)의 경우 건조수축, 공용기간 증가 등에 의한 손상으로 판단되며, 표면처리 등의 보수를 실시하고 재손상 발생여부를 확인하는 유지관리 필요</li> <li>• 균열 및 파손, 배부름 발생에 대한 주기적인 점검을 통해 발생규모 및 현황관리를 실시하고, 일정규모 이상 발생할 경우 보수를 통한 관리 필요</li> </ul> | |

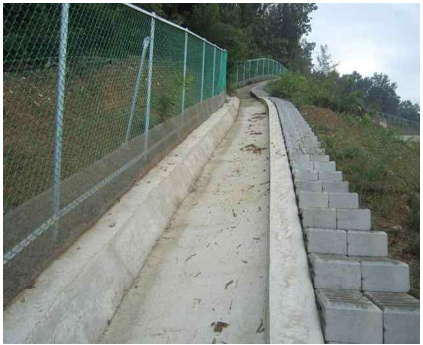
| 구 분 | 중점유지관리 사항 | 현황 사진 |
|---|---|---|
| 배<br>수<br>시<br>설 | <ul style="list-style-type: none"> <li>• 배수로에 발생하는 토사퇴적의 경우 장기공용, 우수 등에 의한 손상으로 원활한 배수를 위해 주기적인 정비를 통한 관리 필요</li> </ul> | |

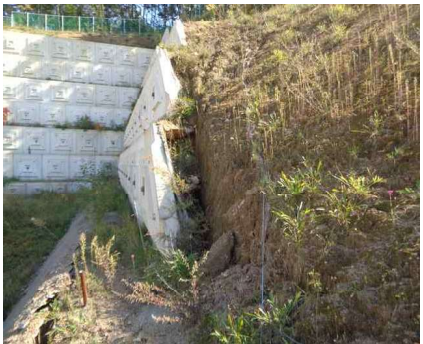
| 구 분 | 중점유지관리 사항 | 현황 사진 |
|---|---|---|
| 절<br>토<br>부 | <ul style="list-style-type: none"> <li>• 옹벽 상부 배면에 배면 토사유실의 경우 시공초기 다침미흡, 외부 우수유입 등에 의한 손상으로 판단되며, 뒷채움을 실시하고 주의관찰 등의 재손상 발생여부를 확인하는 유지관리 필요</li> <li>• 우수 및 동결융해에 의한 지하수 침투, 식생유실 발생여부를 주기적인 관찰을 통한 확인필요</li> </ul> | |

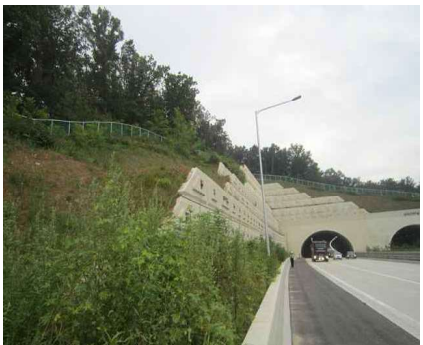
| 구 분 | 중점유지관리 사항 | 현황 사진 |
|---|---|---|
| 기<br>초<br>부 | <ul style="list-style-type: none"> <li>• 우수에 의한 기초부 침식, 세굴 등의 손상 발생여부를 주기적인 관찰을 통한 확인필요</li> </ul> | |
