# **7. 판넬식옹벽**

## **[STA.24+249~24+392]**

## 7. 판넬식옹벽(STA.24+249~24+392)

본 시설물은 경기도 파주시 월롱면 영태리 산 120-3에 있는 사면에 시공된 2중 옹벽 시설물로써 연장 143.6m, 지면노출높이 15.0m의 패널식 보강토옹벽이다.

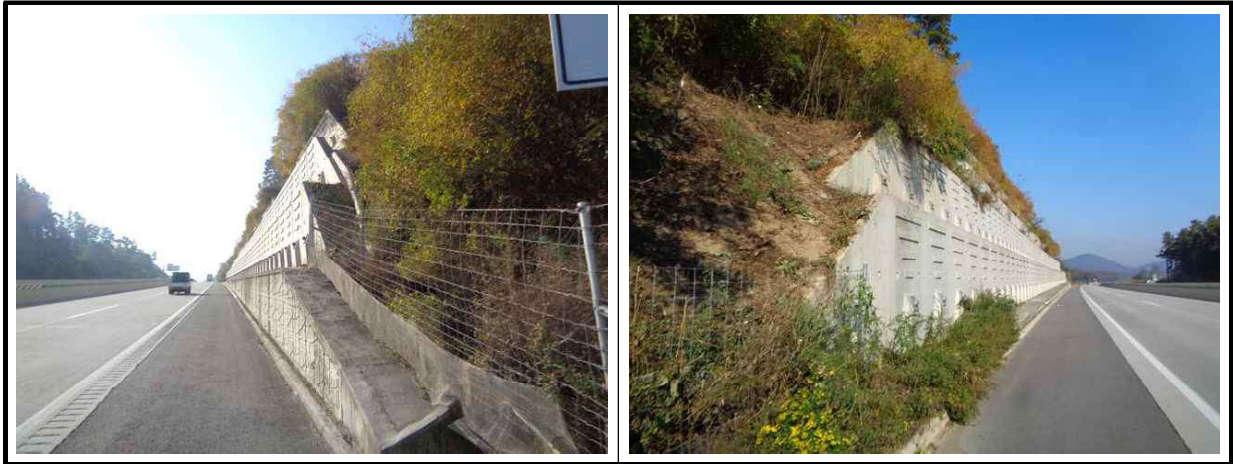
【그림 7.3.1】 지반, 기초부 전경

- 보강토옹벽에 대한 현장조사 결과, 침하, 활동, 전도 등 구조적인 손상결함 및 세굴이 없는 양호한 상태로 조사되었다.

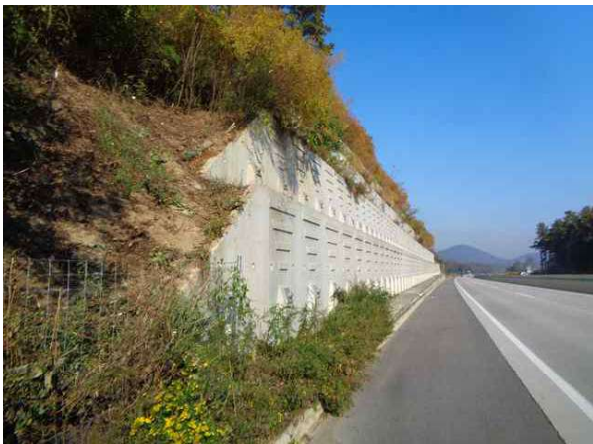
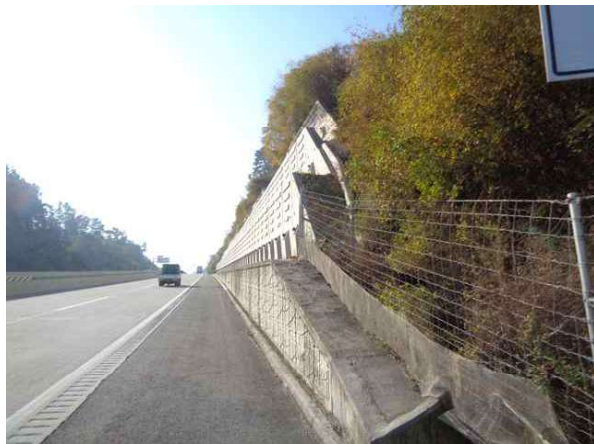
| 현 황 | • 상태양호 | 현 황 | • 상태양호 |
| 원 인 | • - | 원 인 | • - |

| 대 책 | • - | 대 책 | • - |

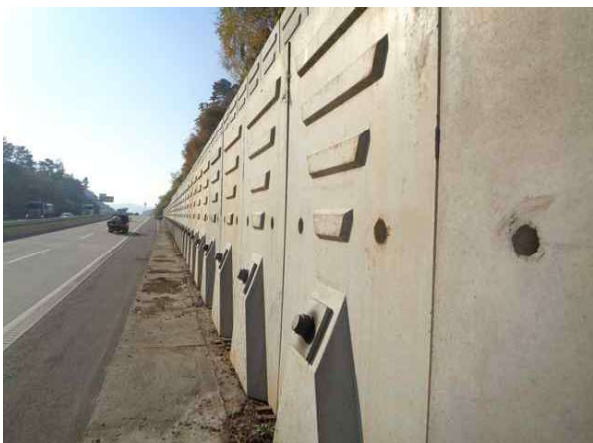
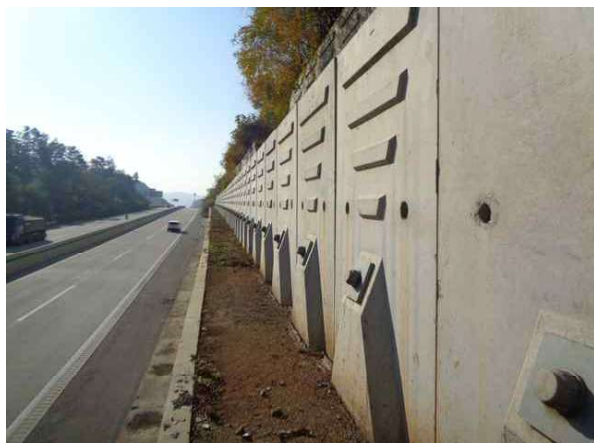
| 현 황 | • 상태양호 | 현 황 | • 상태양호 |
| 원 인 | • - | 원 인 | • - |

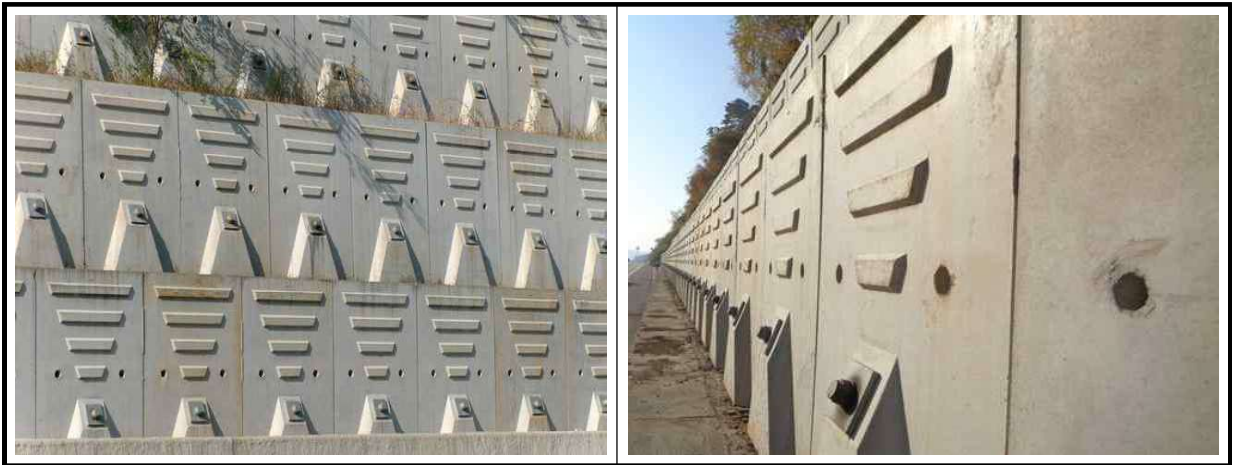
【그림 7.3.2】 전면부 전경

- 보강토옹벽에 대한 현장조사 결과, 구조적인 손상결함 또한 발생하지 않은 것으로 확인되었으나 전면부에 앵커캡 누수의 손상이 확인되었다.

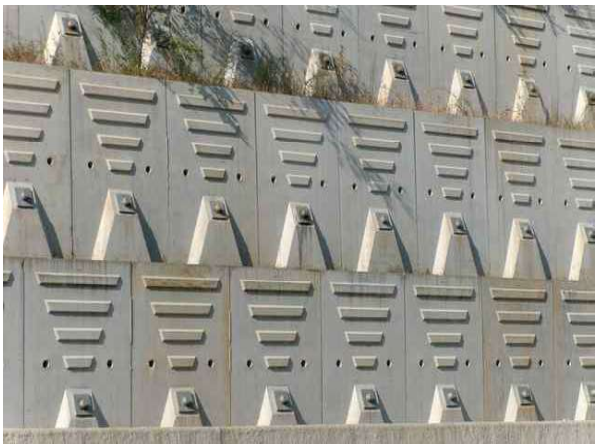
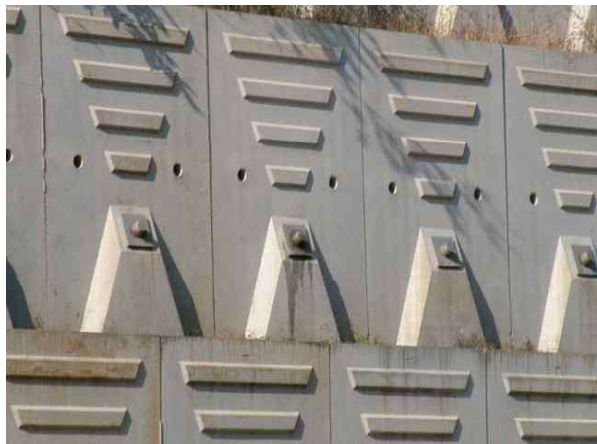
| 현 황 | • 앵커캡 누수 | 현 황 | • 앵커캡 누수 |
| 원 인 | • 지하수위 상승 등 | 원 인 | • 지하수위 상승 등 |

- 보강토옹벽의 현장조사 결과, 구조적인 손상결함 또한 발생하지 않은 것으로 조사되었으나 전면부 패널에 지하수위 상승 등의 원인으로 인한 앵커캡 누수의 손상이 확인되었다, 발생한 손상에 대하여 주기적인 점검을 통한 배부름, 앵커캡 탈락 등의 손상진전 여부를 파악하는 유지관리가 필요할 것으로 사료된다.

| 대 책 | • 주의관찰 | 대 책 | • 주의관찰 |

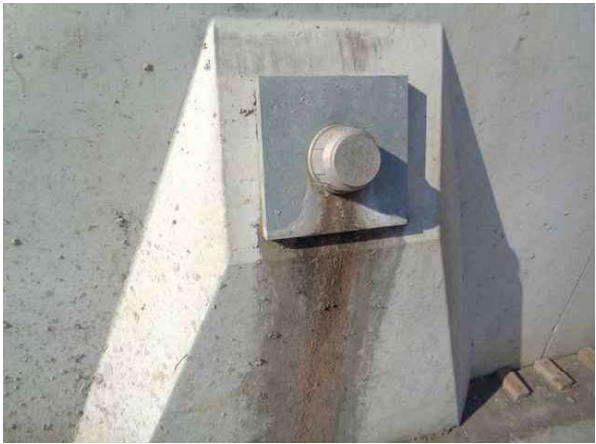
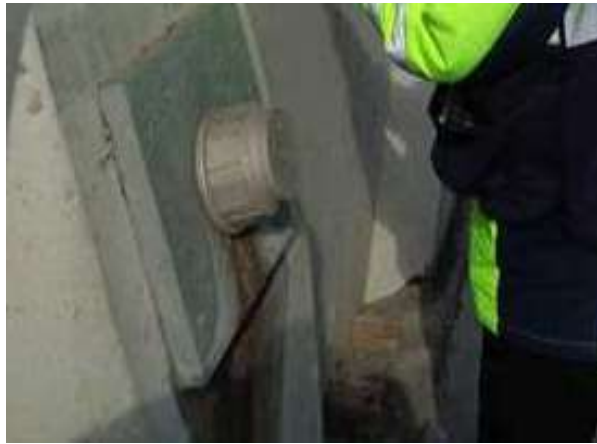
| 현 황 | • 앵커캡 누수 | 현 황 | • 앵커캡 누수 |
| 원 인 | • 지하수위 상승 등 | 원 인 | • 지하수위 상승 등 |

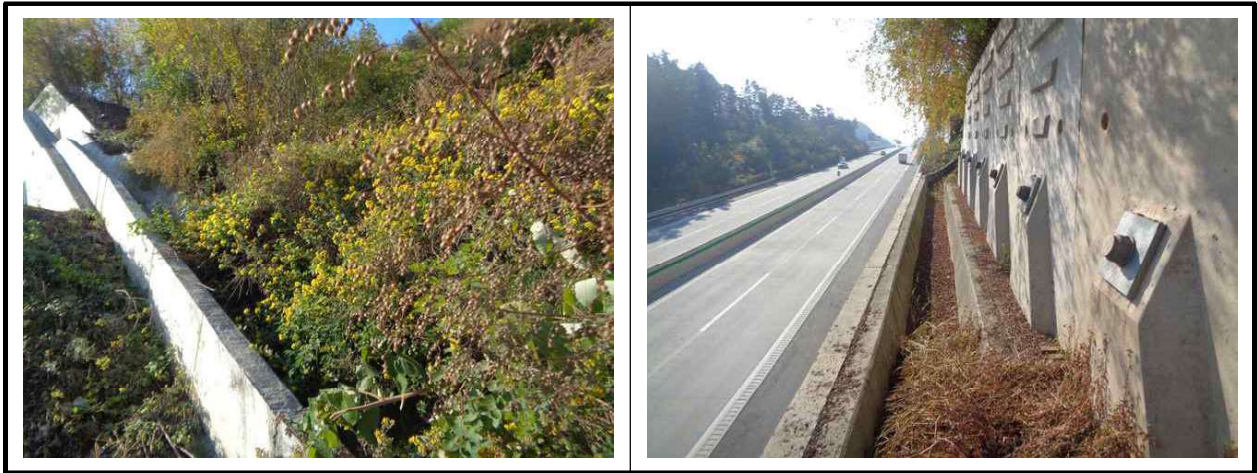
【그림 7.3.3】 주변영향인자 전경

- 보강토옹벽에 대한 현장조사 결과, 옹벽 상부 배수로, 전면부 배수공에 별도의 손상은 조사되지 않았으며, 상부 절토부에도 절토부 내의 침식, 유실 등의 손상이 없는 상태로 전반적으로 양호한 상태를 유지하고 있는 것으로 조사되었다.

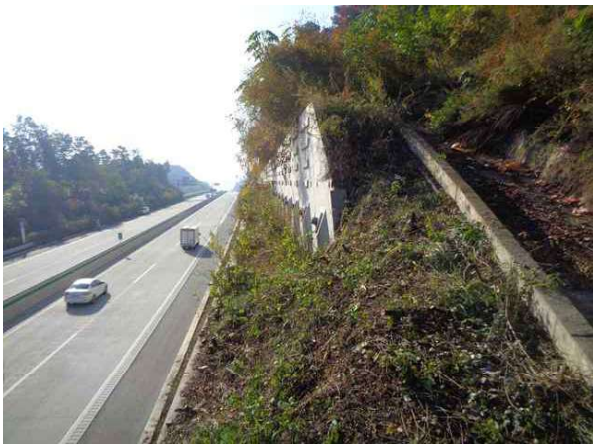
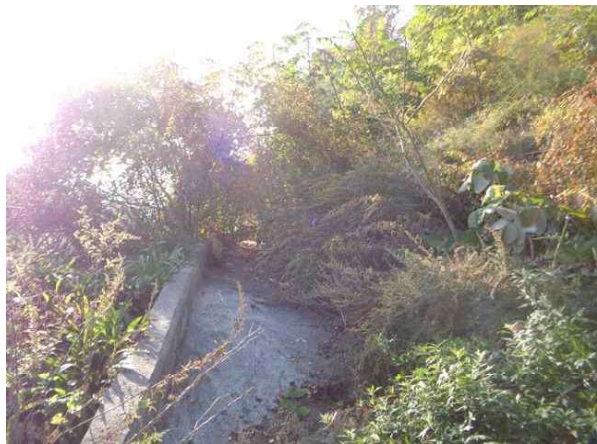
| 현 황 | • 상태양호 | 현 황 | • 상태양호 |
| 원 인 | • - | 원 인 | • - |

| 대 책 | • - | 대 책 | • - |

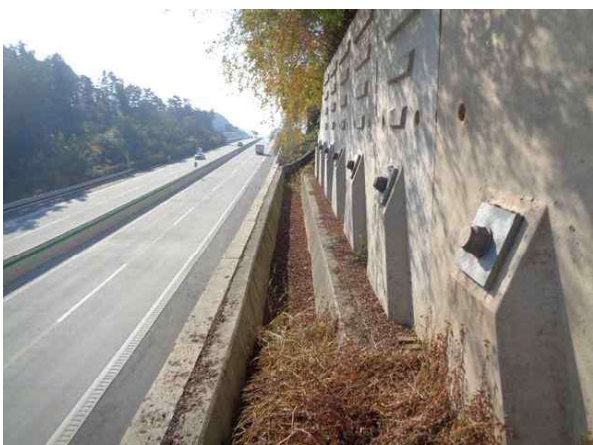
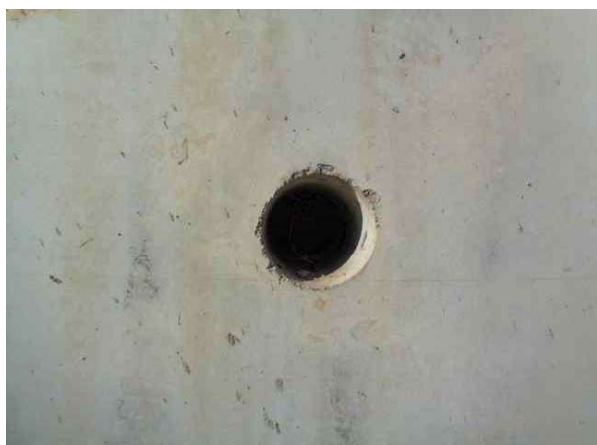
| 현 황 | • 상태양호 | 현 황 | • 상태양호 |
| 원 인 | • - | 원 인 | • - |

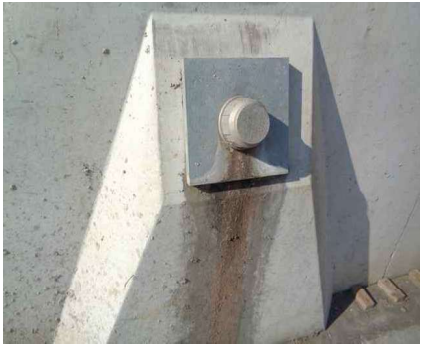
| 구 분 | 중점유지관리 사항 | 현황 사진 |
|---|---|---|
| 전<br>면<br>부 | <ul style="list-style-type: none"> <li>• 전면부에 발생한 앵커캡 누수의 경우 지하수의 상승 등에 의한 손상으로 판단되며, 발생한 손상에 대하여 주기적인 점검을 통한 배부름, 앵커캡 탈락 등의 손상진전 여부를 파악하는 유지관리가 필요</li> <li>• 균열 및 파손, 배부름 발생에 대한 주기적인 점검을 통해 발생규모 및 현황관리를 실시하고, 일정규모 이상 발생할 경우 보수를 통한 관리 필요</li> </ul> | |

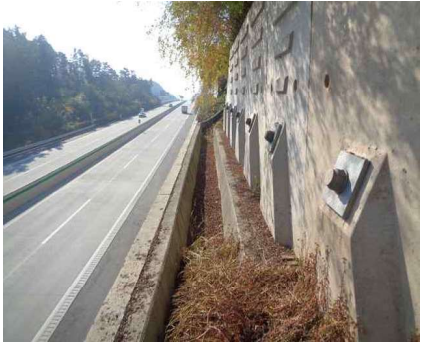
| 구 분 | 중점유지관리 사항 | 현황 사진 |
|---|---|---|
| 배<br>수<br>시<br>설 | <ul style="list-style-type: none"> <li>• 배수로에 발생하는 토사퇴적의 경우 장기공용, 우수 등에 의한 손상으로 원활한 배수를 위해 주기적인 정비를 통한 관리 필요</li> </ul> | |

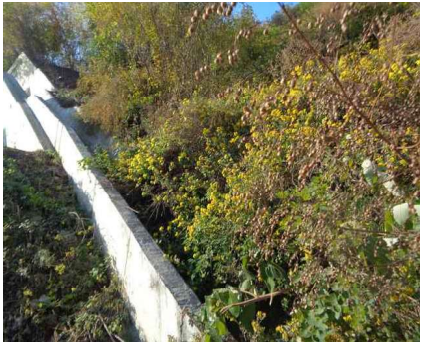
| 구 분 | 중점유지관리 사항 | 현황 사진 |
|---|---|---|
| 절<br>토<br>부 | <ul style="list-style-type: none"> <li>• 우수 및 동결융해에 의한 지하수 침투, 식생유실 발생여부를 주기적인 관찰을 통한 확인필요</li> </ul> | |

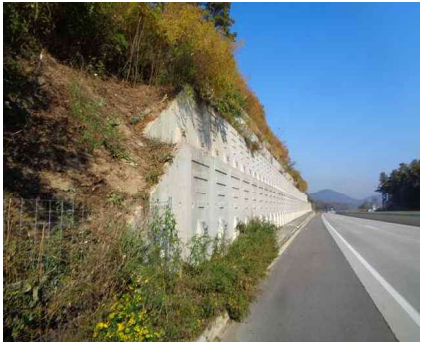
| 구 분 | 중점유지관리 사항 | 현황 사진 |
|---|---|---|
| 기<br>초<br>부 | <ul style="list-style-type: none"> <li>• 우수에 의한 기초부 침식, 세굴 등의 손상 발생여부를 주기적인 관찰을 통한 확인필요</li> </ul> | |
