# 1. 보강토옹벽

(본선 STA.0+283~0+400)

## 손상현황 사진

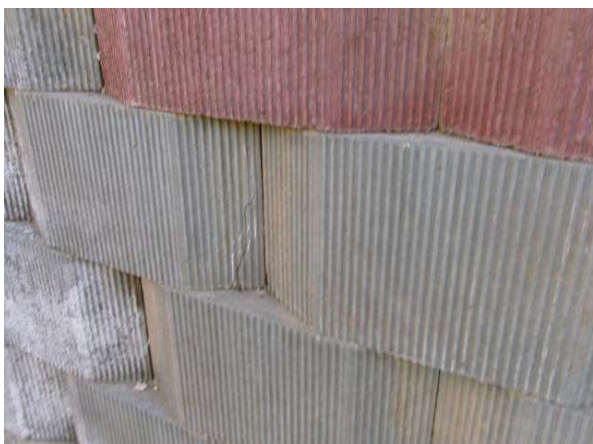
전면부 S2 블록 박리

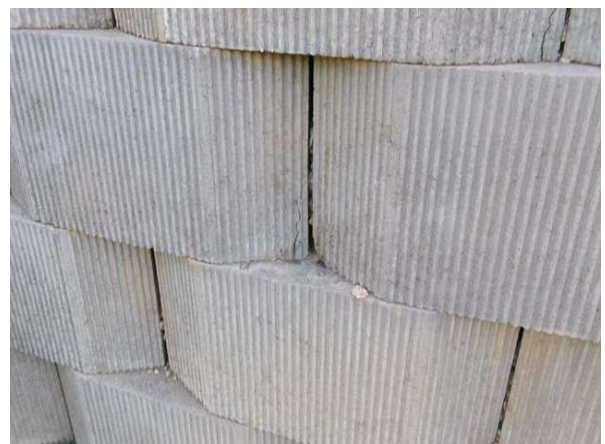
전면부 S4 블록 박리

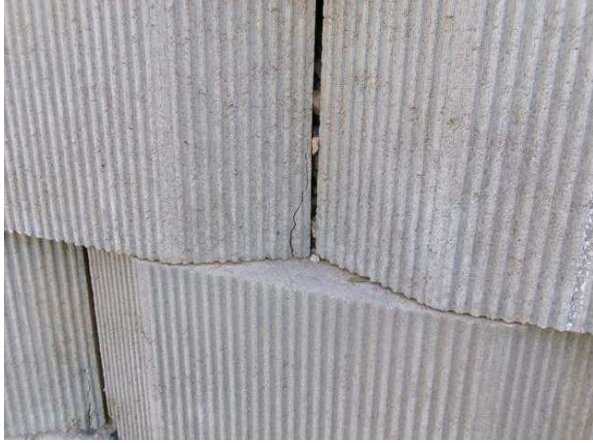
전면부 S4 블록 박리

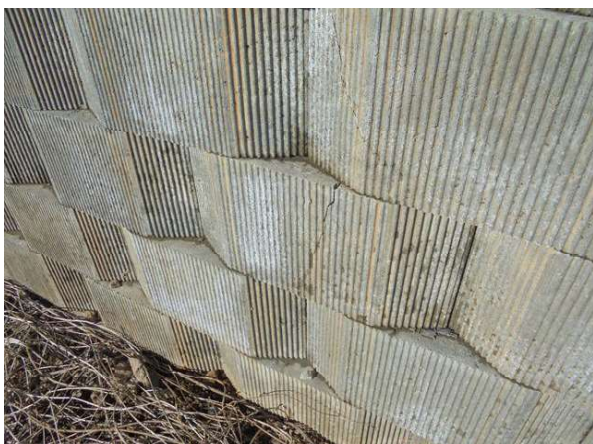
전면부 S2 블록 균열

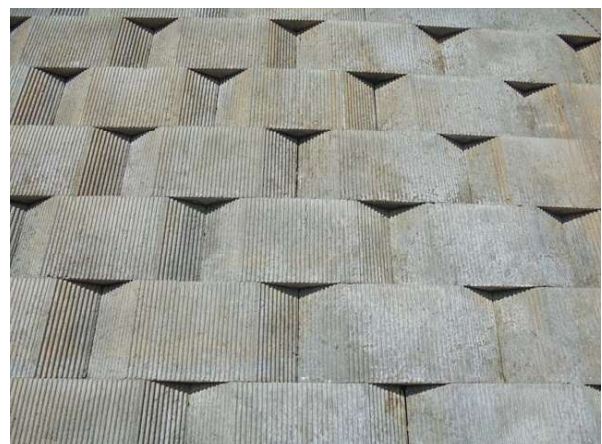
전면부 S4 블록 균열

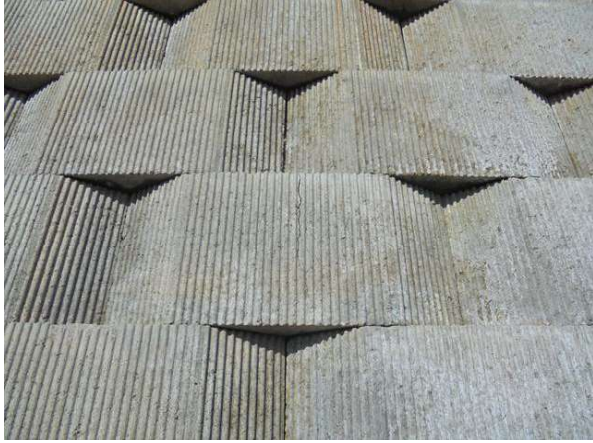
전면부 S3 블록 균열

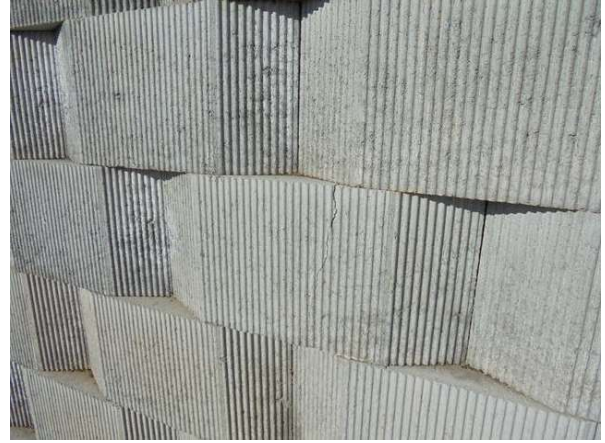
전면부 S3 블록 균열

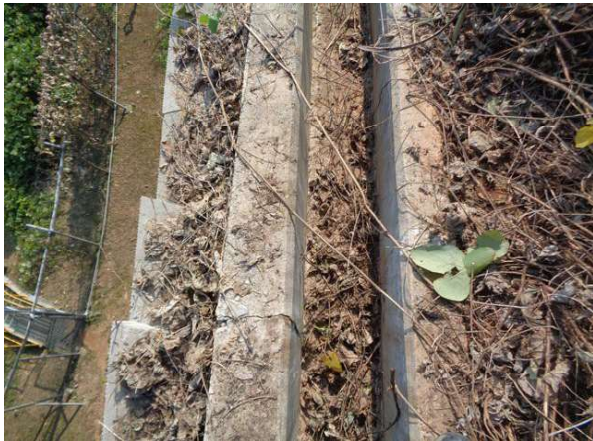
주변영향인자 S2 균열 (Cw=0.3mm이상)

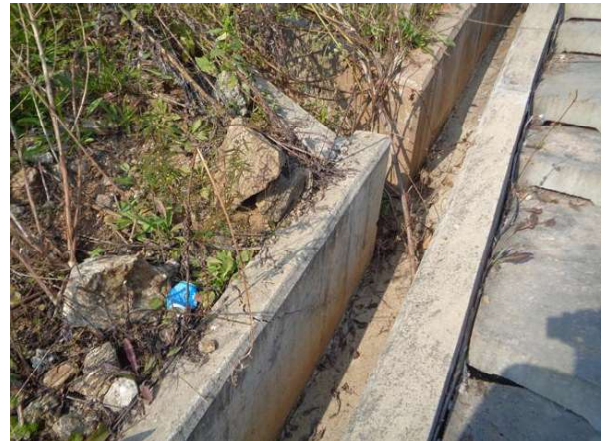
주변영향인자 S2 균열 (Cw=0.3mm이상)

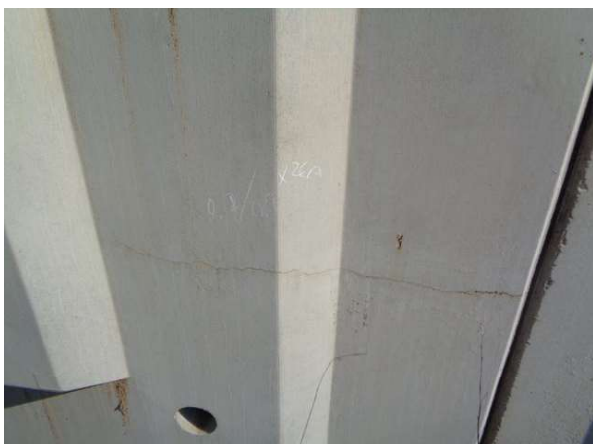
전면부 S3 균열(Cw=0.3mm미만)

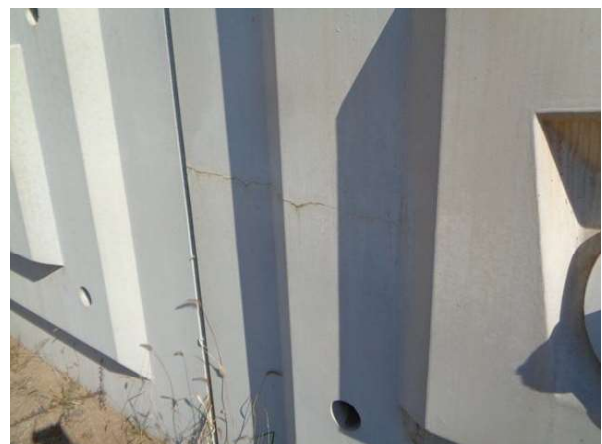
전면부 S3 균열(Cw=0.3mm미만)

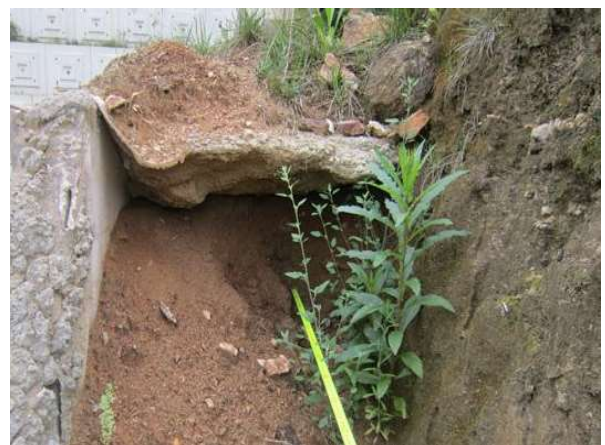
주변영향인자 S8 배면 토사유실(1.0X2.0)

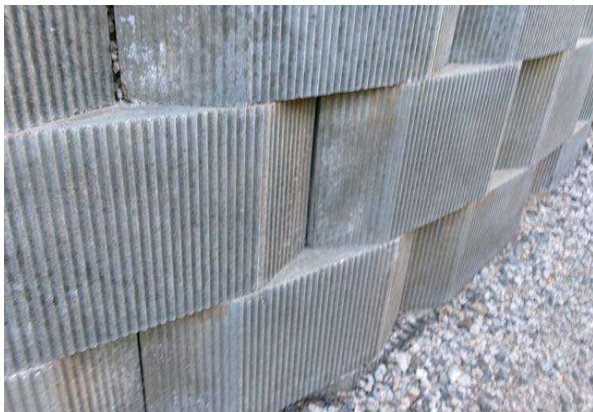
전면부 S17 블록 균열

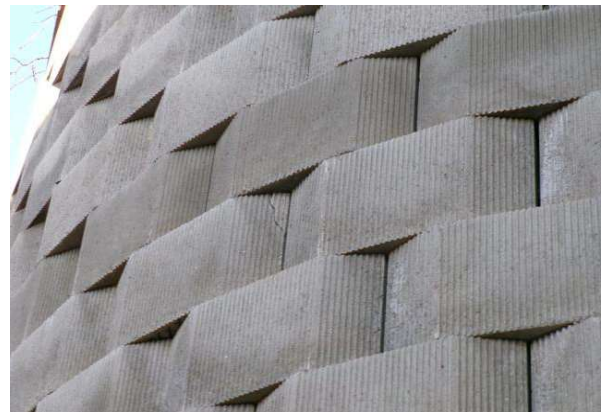
전면부 S18 블록 박리

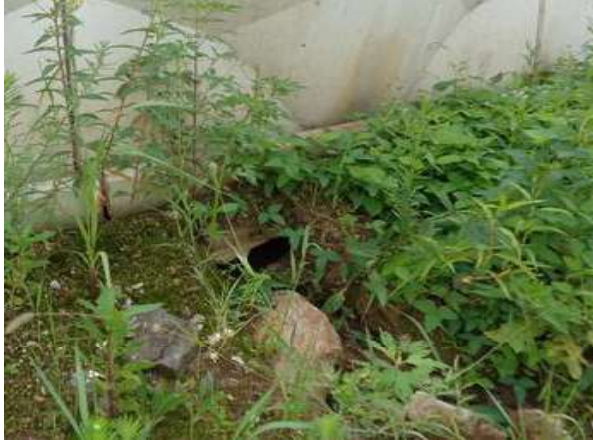
지반 기초부 S2 세굴

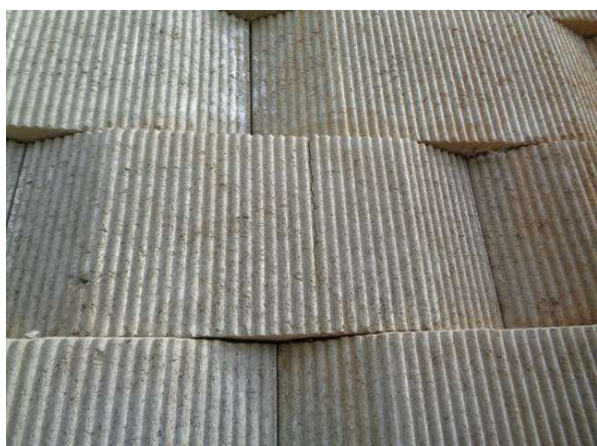
전면부 S5 블록 균열

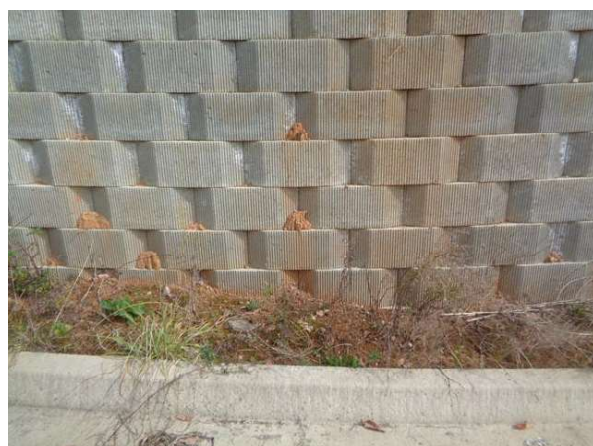
전면부 S5 블록 균열

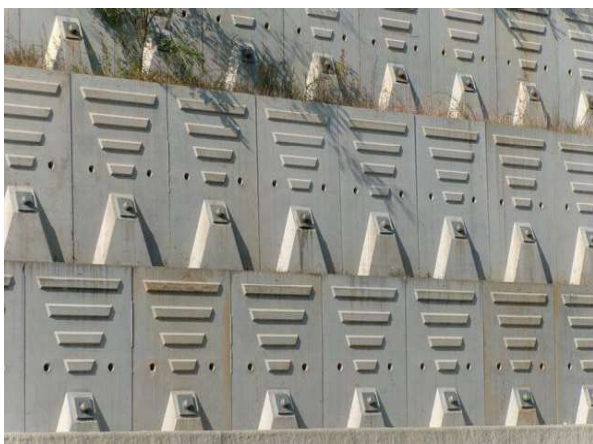
전면부 S3 앵커캡 누수

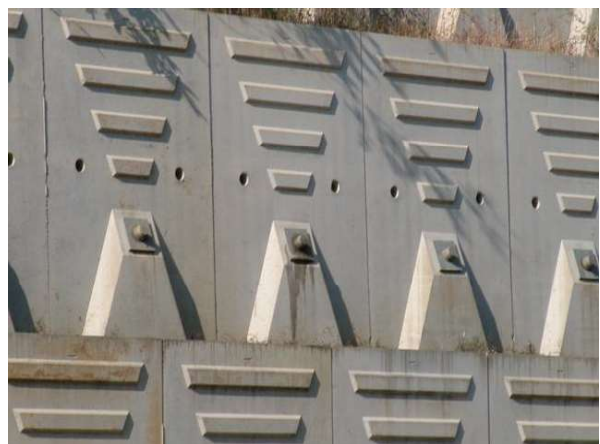
전면부 S3 앵커캡 누수

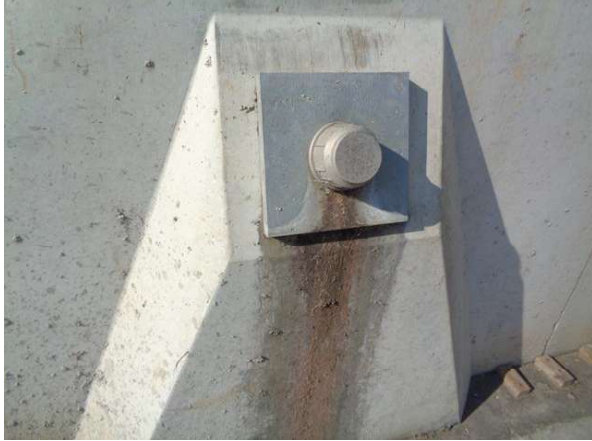
전면부 S1 앵커캡 누수

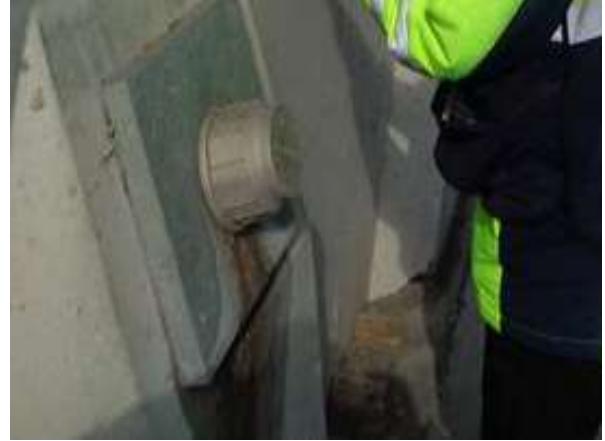
전면부 S1 앵커캡 누수
