# 제 출 문

귀사와 계약 체결한 『서울문산고속도로 시설물 안전점검(정기,정밀안전점검) 용역(성능평가)』을 성실히 수행하고 그 결과를 본 2중사면 성능평가 보고서에 수록하여 부속자료와 함께 제출합니다.

# 절토사면(STA.28+720~28+880(좌)) 성능평가 결과표

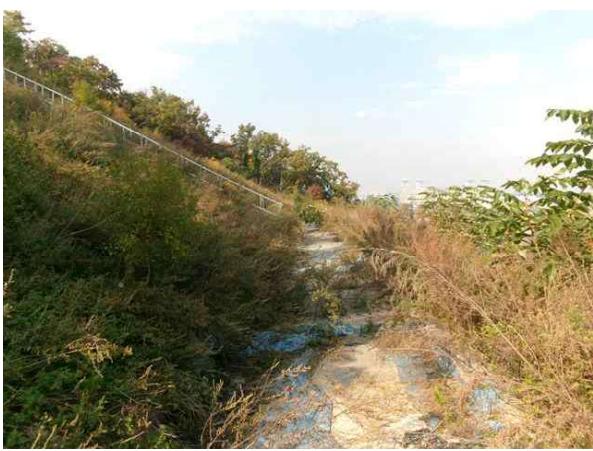
| 중대결함 | - | | | | | | | |
|---|---|--|--|--|--|--|--|--|
| 성능평가<br>주요결과 | <ul style="list-style-type: none"> <li>○ 안전성능평가 <ul style="list-style-type: none"> <li>- 소단배수로 파손</li> </ul> </li> <li>○ 내구성능평가 <ul style="list-style-type: none"> <li>- 상태양호</li> </ul> </li> </ul> | | | | | | | |

| 상태안전성능 평가 결과 및 보수·보강 | | | 상태안전성능 평가결과 : A |
|---|---|---|---|
| 배수조건 | c | 파손, 배수기능 원활 | 주의관찰 후 조치 |

| 1소단 배수로 전경 | 점점계단 전경 |

| 중대결함 | - | | | | | | | |
|---|---|--|--|--|--|--|--|--|
| 주요<br>보수·보강 | ○ 주의관찰 후 조치 | | | | | | | |

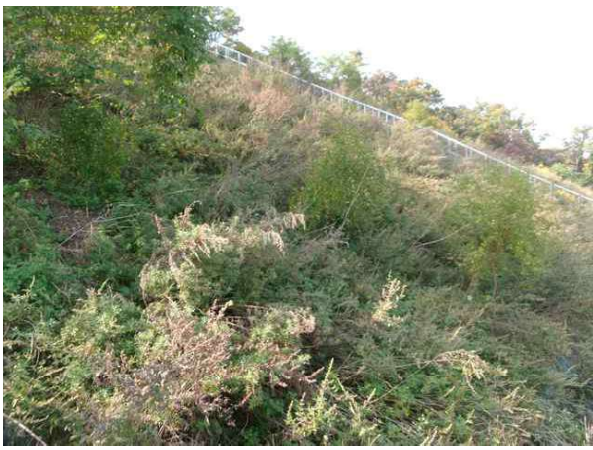
| 2단 식생공 전경 | 상부자연사면 전경 |

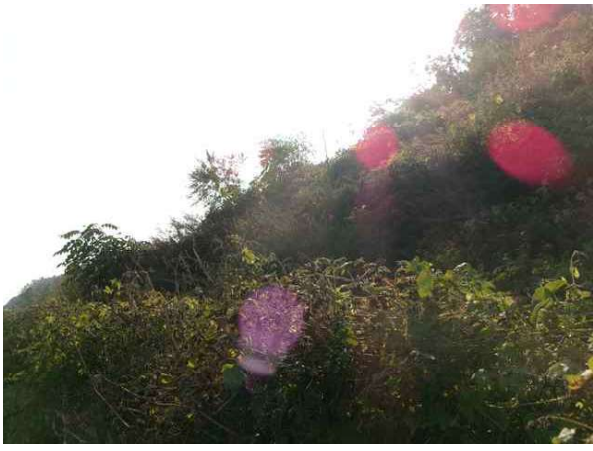
| 하부 전경 | 낙석방지울타리 전경 |

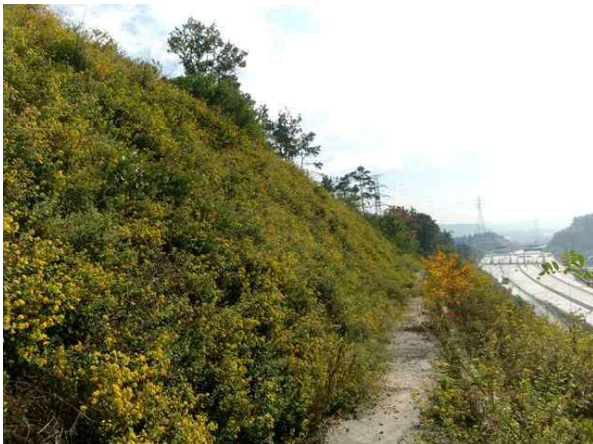
| 중대결함 | - | | | | | | | |
|---|---|--|--|--|--|--|--|--|
| 성능평가<br>주요결과 | <ul style="list-style-type: none"> <li>○ 안전성능평가 <ul style="list-style-type: none"> <li>- 소단배수로 균열</li> </ul> </li> <li>○ 내구성능평가 <ul style="list-style-type: none"> <li>- 상태양호</li> </ul> </li> </ul> | | | | | | | |

| 상태안전성능 평가 결과 및 보수·보강 | | | 상태안전성능 평가결과 : A |
|---|---|---|---|
| 배수조건 | c | 균열, 배수기능 원활 | 주의관찰 후 조치 |

| <p>1소단 배수로 전경</p> | <p>하부 전경</p> |

| 중대결함 | - | | | | | | | |
|---|---|--|--|--|--|--|--|--|
| 주요<br>보수·보강 | ○ 주의관찰 후 조치 | | | | | | | |

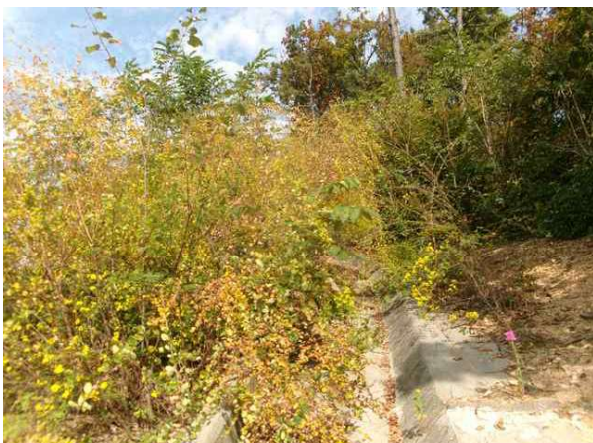
| <p>산마루측구 전경</p> | <p>상부자연사면 전경</p> |

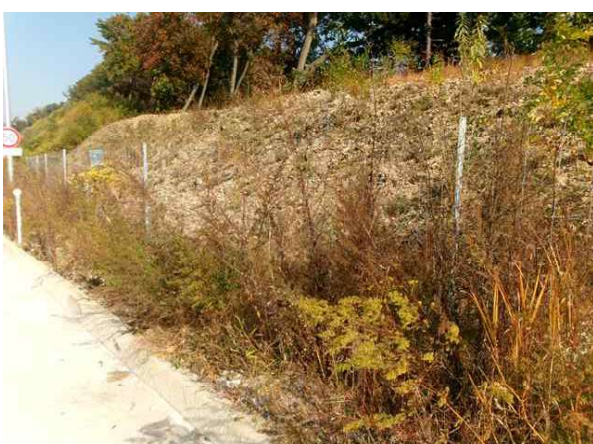
| <p>야생동물울타리 전경</p> | <p>낙석방지울타리 전경</p> |

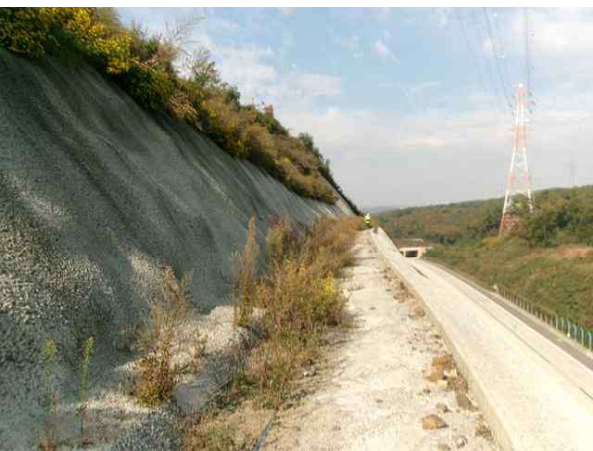
| 중대결함 | - | | | | | | | |
|---|---|--|--|--|--|--|--|--|
| 성능평가<br>주요결과 | <ul style="list-style-type: none"> <li>○ 안전성능평가 <ul style="list-style-type: none"> <li>- 소단배수로 균열</li> </ul> </li> <li>○ 내구성능평가 <ul style="list-style-type: none"> <li>- 상태양호</li> </ul> </li> </ul> | | | | | | | |

| 상태안전성능 평가 결과 및 보수·보강 | | | 상태안전성능 평가결과 : B |
|---|---|---|---|
| 배수조건 | c | 균열, 배수기능 원활 | 주의관찰 후 조치 |

| 1소단 배수로 전경 | 점검계단 전경 |

| 중대결함 | - | | | | | | | |
|---|---|--|--|--|--|--|--|--|
| 주요<br>보수·보강 | ○ 주의관찰 후 조치 | | | | | | | |

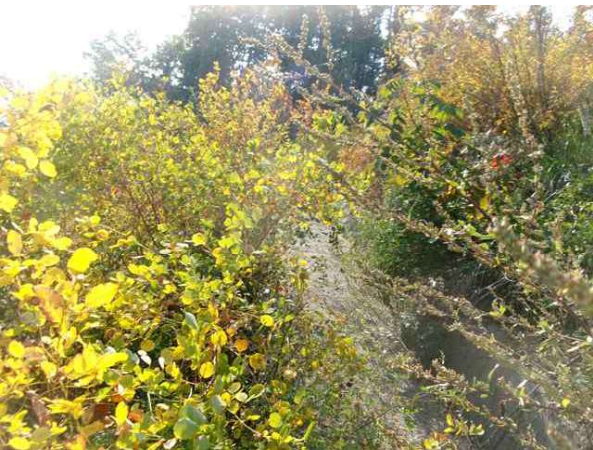
| 산마루측구 전경 | 상부자연사면 전경 |

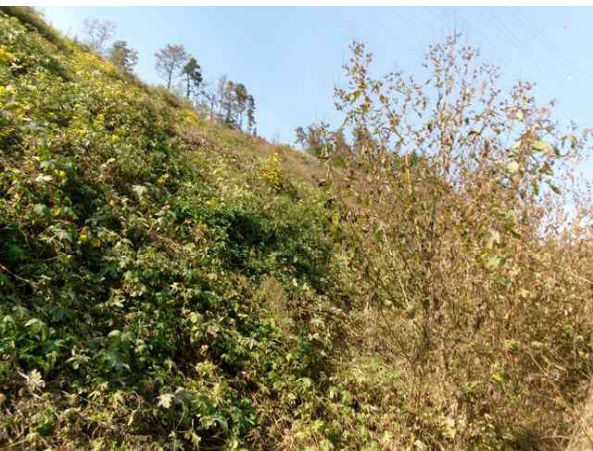
| 하부 전경 | 낙석방지울타리 전경 |
