## 제 II 편 시설물편

# 1장 절토사면(STA.28+720~28+880(좌))

절토사면(STA.28+720~28+880(좌))은 경기도 파주시 월롱면 능산리(고속국도 17호선 26.400~26.560km, 본선 좌측)에 위치하며, 총 연장 160.0m, 높이 32.8m로 2020년 11월 준공된 2종 절토사면이다.

## 2022년 하반기 성능평가

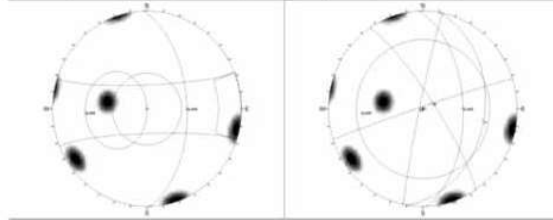
〈그림 16〉 Site-1 평사투영 해석결과

- 본 영역의 평사투영 해석 결과, J1(35/100)에 의한 평면파괴, J3(87/282)에 의한 전도파괴, J1(35/100), J2(88/342)에 의한 책기 파괴 발생 가능성이 있는 것으로 검토되었다.

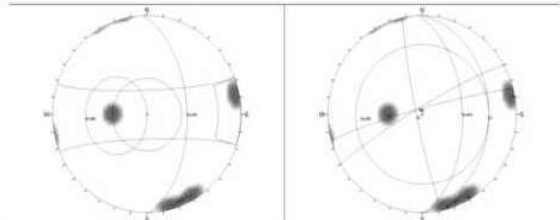
〈그림 18〉 Site-2 평사투영 해석결과

- 본 영역의 평사투영 해석 결과, J1(30/091)에 의한 평면파괴, J3(85/258)에 의한 전도파괴 발생 가능성이 있는 것으로 검토되었다.

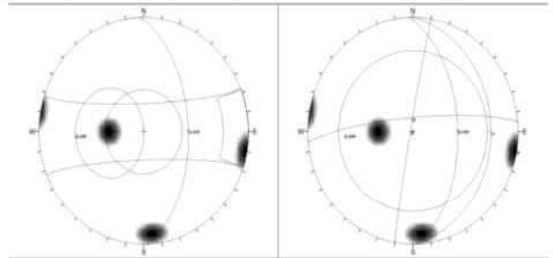
〈그림 20〉 Site-3 평사투영 해석결과

- 본 영역의 평사투영 해석 결과, J2(88/280)에 의한 전도파괴 발생 가능성이 있는 것으로 검토되었다.

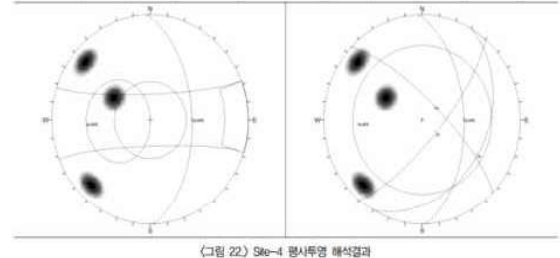
〈그림 22〉 Site-4 평사투영 해석결과

- 본 영역의 평사투영 해석 결과, J1(35/120)에 의한 평면파괴, J1(35/120), J3(75/1044)에 의한 책기 파괴 발생 가능성이 있는 것으로 검토되었다.

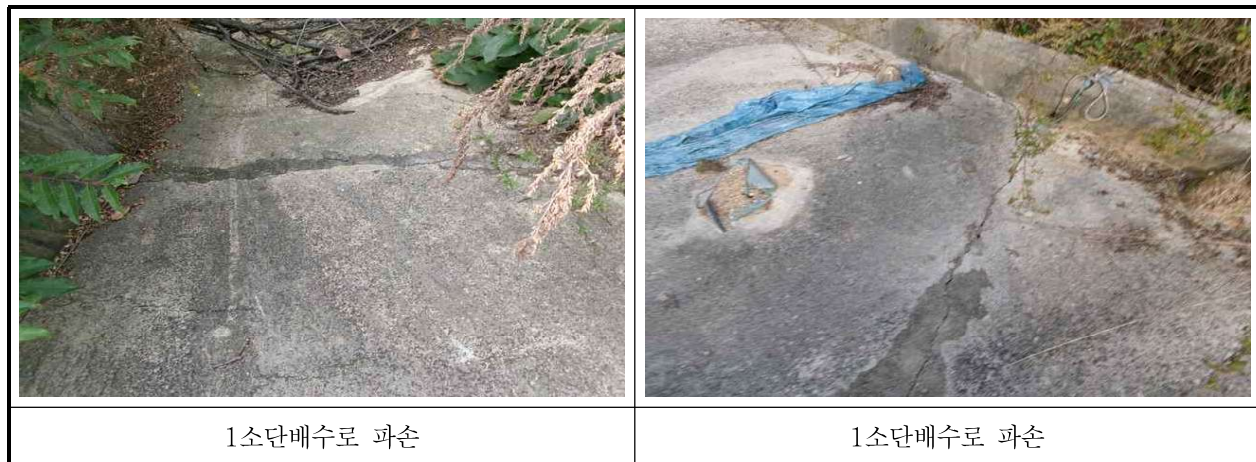
| 구 분 | 손상 내용 | 단위 | 손상수량<br>(개소 / 수량) | 손상 원인 | 비 고 |
|---|---|---|---|---|---|
| 배수 조건 | 소단 배수로 | 파손 | m <sup>2</sup> | 0.4 / 2 | 다짐미흡, 우수 |

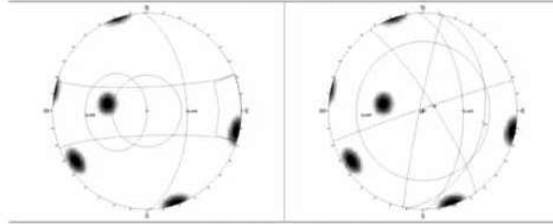
(그림 16) Site-1 평사투영 해석결과

- 본 영역의 평사투영 해석 결과, J1(35/100)에 의한 평면파괴, J3(87/282)에 의한 전도파괴, J1(35/100), J2(88/342)에 의한 쉘기 파괴 발생 가능성이 있는 것으로 검토되었다.

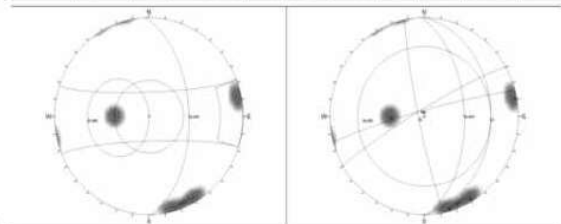
(그림 18) Site-2 평사투영 해석결과

- 본 영역의 평사투영 해석 결과, J1(30/091)에 의한 평면파괴, J3(85/258)에 의한 전도파괴 발생 가능성이 있는 것으로 검토되었다.

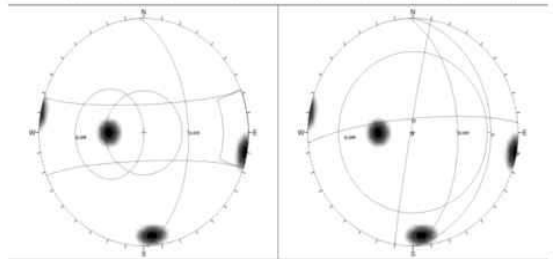
(그림 20) Site-3 평사투영 해석결과

- 본 영역의 평사투영 해석 결과, J2(88/280)에 의한 전도파괴 발생 가능성이 있는 것으로 검토되었다.

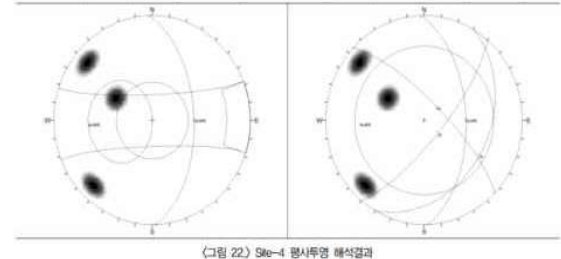
(그림 22) Site-4 평사투영 해석결과

- 본 영역의 평사투영 해석 결과, J1(35/120)에 의한 평면파괴, J1(35/120), J3(75/1044)에 의한 쉘기파괴 발생 가능성이 있는 것으로 검토되었다.
