## 2장 절토사면(STA.29+700~30+200(우))

절토사면(STA.29+700~30+200(우))은 경기도 파주시 월롱면 능산리(고속국도 17호선 27.400~27.900km, 본선 우측)에 위치하며, 총 연장 500.0m, 높이 30.9m로 2020년 11월 준공된 2중 절토사면이다.

## 2022년 하반기 성능평가

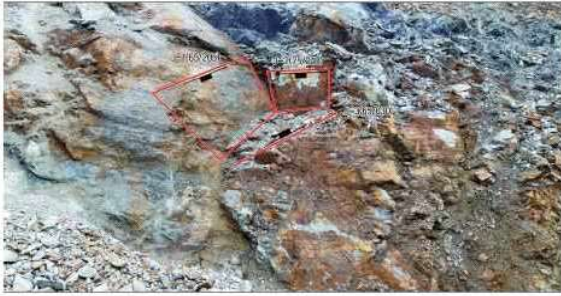
〈그림 14〉 Site-1 비탈면 절리 현황

- 본 영역은 3개조의 절리면이 발달하고 있으며, 연장성이 긴 사산방향 절리가 주로 발달해 있고 그 외 다수의 절리가 불규칙하고 비교적 복잡하게 발달한 상태이다.

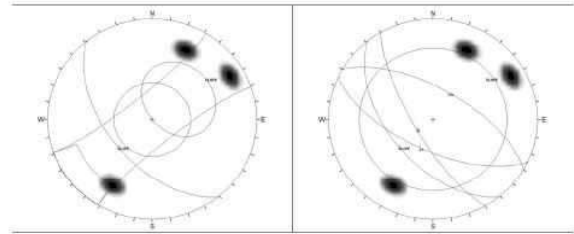
〈그림 15〉 Site-1 응사투영 해석결과

- 본 영역의 응사투영 해석 결과 평면파라, 전도파라 및 쉘기파라 발생 가능성은 없는 것으로 검토되었다.

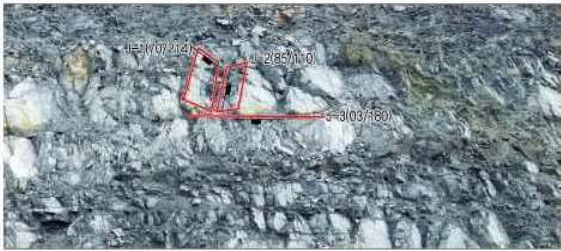
〈그림 17〉 Site-2 비탈면 절리 현황

- 본 영역은 3개조의 절리면이 발달하고 있으며, 연장성이 긴 사산방향 절리가 주로 발달해 있고 그 외 다수의 절리가 불규칙하고 비교적 복잡하게 발달한 상태이다.

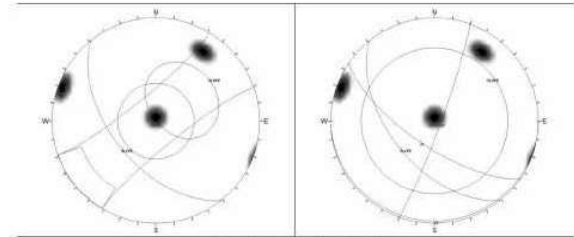
〈그림 18〉 Site-2 응사투영 해석결과

- 본 영역의 응사투영 해석 결과 평면파라, 전도파라 및 쉘기파라 발생 가능성이 없는 것으로 검토되었다.

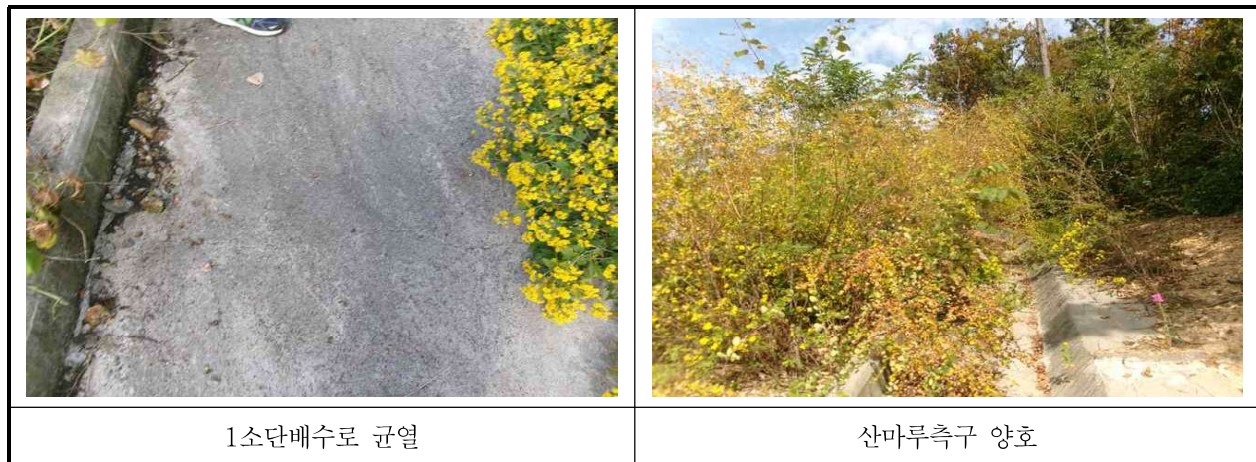
| 구 분 | 손상 내용 | 단위 | 손상수량<br>(개소 / 수량) | 손상 원인 | 비 고 |
|---|---|---|---|---|---|
| 배수 조건 | 소단 배수로 | 균열 | m | 15.0 / 6 | 건조수축 |

| 구 분 | 손상 내용 | 보수·보강방안 | 보수·보강 수준 |
|---|---|---|---|
| 배수시설 | 소단배수로 균열 | 균열보수 | 중기 보수 |

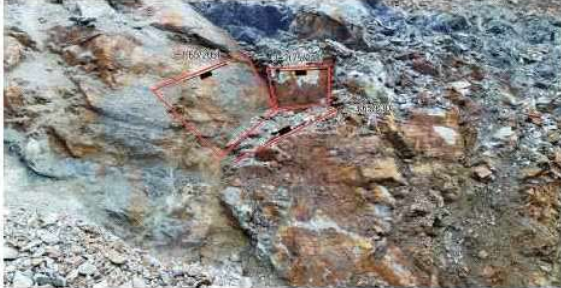
〈그림 14〉 Site-1 비탈면 절리 현황

- 본 영역은 3개조의 절리면이 발달하고 있으며, 연장성이 긴 사산방향 절리가 주로 발달해 있고 그 외 다수의 절리가 불규칙하고 비교적 복잡하게 발달한 상태이다.

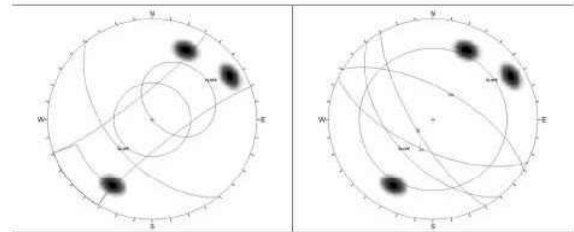
〈그림 15〉 Site-1 평사투영 해석결과

- 본 영역의 평사투영 해석 결과 평면파괴, 전도파괴 및 쉐기파괴 발생 가능성이 없는 것으로 검토되었다.

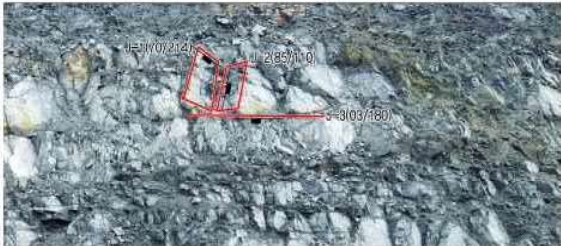
〈그림 17〉 Site-2 비탈면 절리 현황

- 본 영역은 3개조의 절리면이 발달하고 있으며, 연장성이 긴 사산방향 절리가 주로 발달해 있고 그 외 다수의 절리가 불규칙하고 비교적 복잡하게 발달한 상태이다.

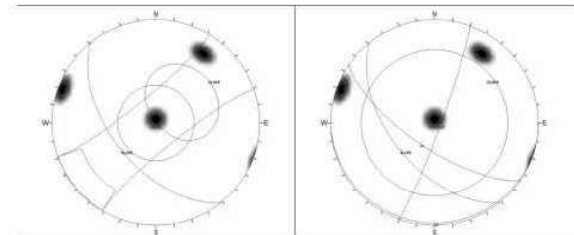
〈그림 18〉 Site-2 평사투영 해석결과

- 본 영역의 평사투영 해석 결과 평면파괴, 전도파괴 및 쉐기파괴 발생 가능성이 없는 것으로 검토되었다.
