# 성능평가 요약보고서

### 2.1. 보강토옹벽(본선 STA.0+283~0+400) 옹벽

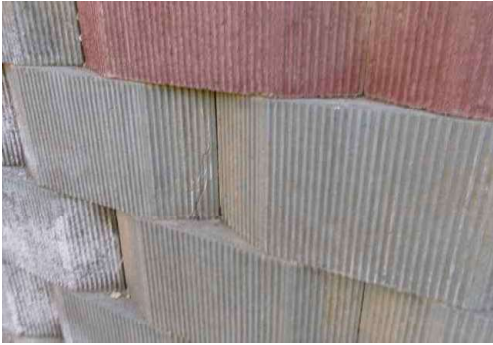
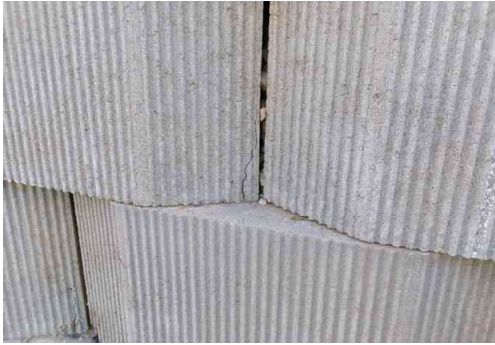
| 구분 | 중점유지관리 항목 | |
|---|---|---|
| 전<br>면<br>부 | •블록 박리 | |
| 종합<br>의견 | • 발생한 블록 박리의 경우 시공미흡에 의한 손상으로 판단되며, 본 손상에 대하여 단면보수 등의 적절한 보수를 실시하고 재손상 발생여부를 확인하는 유지관리가 필요 | |

| 구분 | 중점유지관리 항목 | |
|---|---|---|
| | - 단면보수 | |

- 일부구간에서 발생한 전면부 블록 박리는 해당 시설물의 사용성에 문제는 없는 상태이나 발생한 손상에 대하여 단면보수 등의 적절한 보수를 실시하고 주기적인 점검을 통한 신규손상 및 재손상의 발생 여부를 확인하는 등의 유지관리가 필요하다고 판단된다.

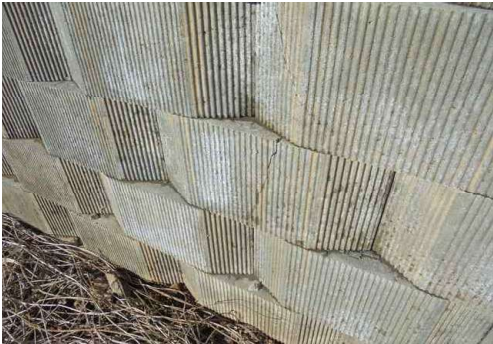
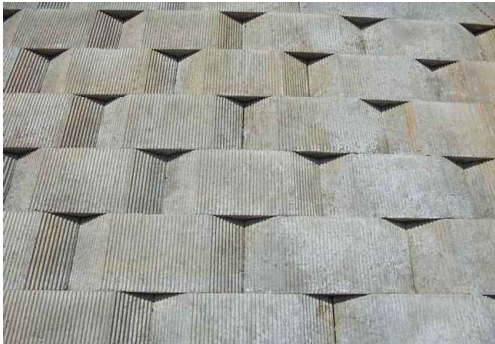
| 구분 | 중점유지관리 항목 | |
|---|---|---|
| 전면부 | •블록 균열 | |
| 종합 의견 | • 발생한 블록 균열 및 배수시설 균열의 경우 시공미흡에 의한 손상으로 판단되며, 본 손상에 대하여 균열보수 등의 적절한 보수를 실시하고 재손상 발생여부를 확인하는 유지관리가 필요 | |

| 구분 | 손상내용 | 단위 | 손상수량 | 보수물량 | 보수 · 보강 방안 | 비고 |
|---|---|---|---|---|---|---|
| 옹벽 전면부 | 블록 균열 | m | 3.60 | 5.40 | 균열보수 | - |

| 구분 | 중점유지관리 항목 | |
|---|---|---|
| | - 균열보수 | |

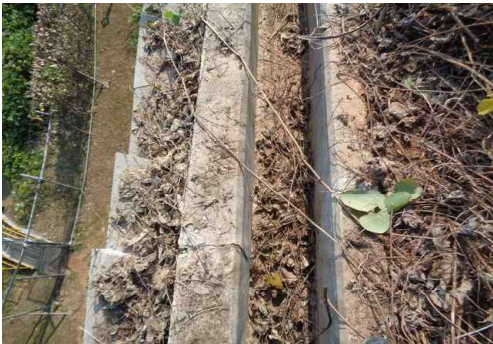
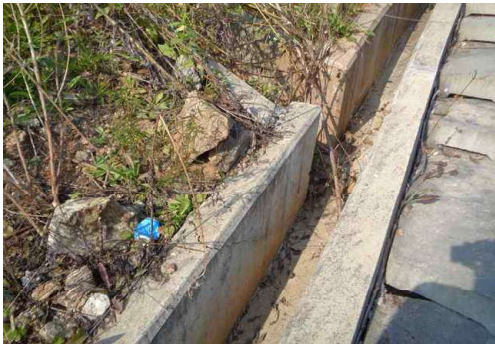
| 구분 | 중점유지관리 항목 | |
|---|---|---|
| 배수시설 | •균열 | |

| 구분 | 손상내용 | 단위 | 손상수량 | 보수물량 | 보수 · 보강 방안 | 비고 |
|---|---|---|---|---|---|---|
| 배수시설 | 균열(Cw=0.3mm이상) | m | 3.00 | 4.50 | 균열보수 | - |

| 구분 | 중점유지관리 항목 | |
|---|---|---|
| | - 균열보수 | |

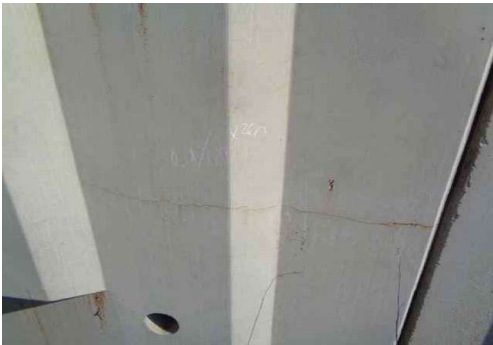
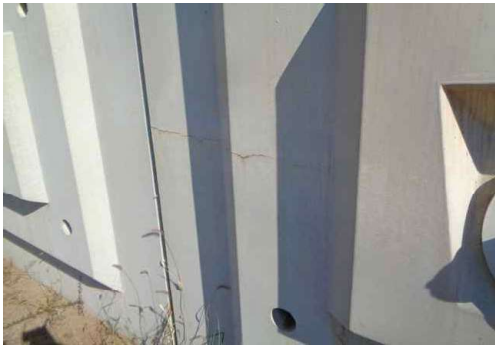
| 구분 | 중점유지관리 항목 | |
|---|---|---|
| 전면부 | •패널 균열 | |

| 구분 | 손상내용 | 단위 | 손상수량 | 보수물량 | 보수 · 보강 방안 | 비고 |
|---|---|---|---|---|---|---|
| 옹벽 전면부 | 균열(Cw=0.3mm미만) | m | 1.40 | 2.10 | 균열보수 | - |

| 구분 | 중점유지관리 항목 | |
|---|---|---|
| | - 균열보수 | |

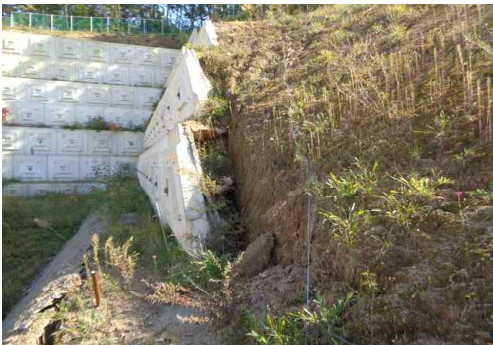
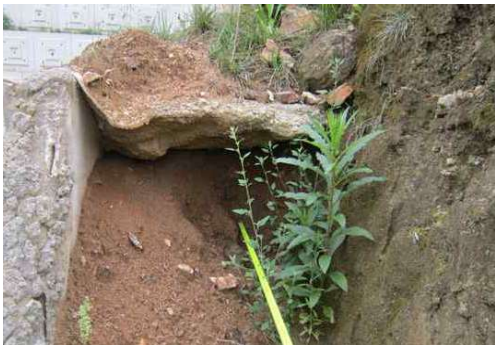
| 구분 | 중점유지관리 항목 | |
|---|---|---|
| 배수시설 | •배면 토사유실 | |

| 구분 | 중점유지관리 항목 | |
|---|---|---|
| | - 뒷채움 | |

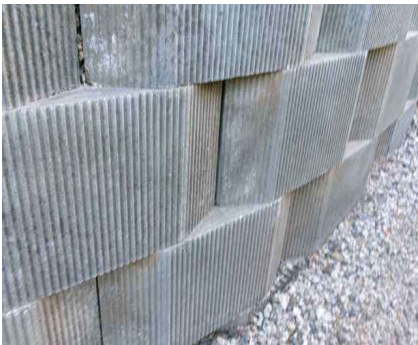
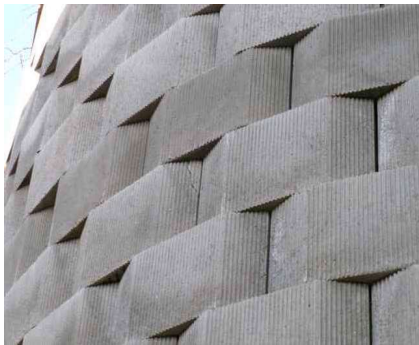
| 구분 | 중점유지관리 항목 | |
|---|---|---|
| 전<br>면<br>부 | •블록 균열 및 박리 | |
| 종합<br>의견 | <ul style="list-style-type: none"> <li>발생한 블록 균열 및 박리, 뒷채움유실은 시공미흡에 의한 손상으로 판단되며, 본 손상에 대하여 균열보수, 단면보수, 뒷채움 및 마감 등의 적절한 보수를 실시하고 재손상 발생여부를 확인하는 유지관리가 필요</li> </ul> | |

| 구분 | 손상내용 | 단<br>위 | 손상<br>수량 | 보수<br>물량 | 보수 · 보강 방안 | 비고 |
|---|---|---|---|---|---|---|
| 옹벽 전면부 | 블록 균열 | m | 2.10 | 3.15 | 균열보수 | - |

| 구분 | 중점유지관리 항목 | |
|---|---|---|
| | - 균열보수, 단면보수 | |

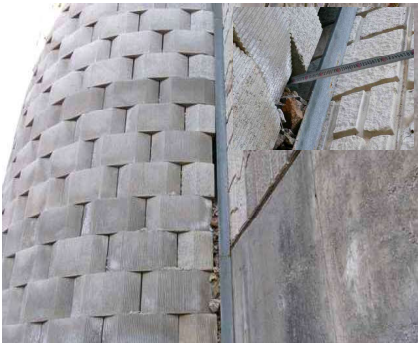
| 구분 | 중점유지관리 항목 | |
|---|---|---|
| 전<br>면<br>부 | •배면 토사유실 | |

| 구분 | 중점유지관리 항목 | |
|---|---|---|
| | - 뒷채움, 마감 | |

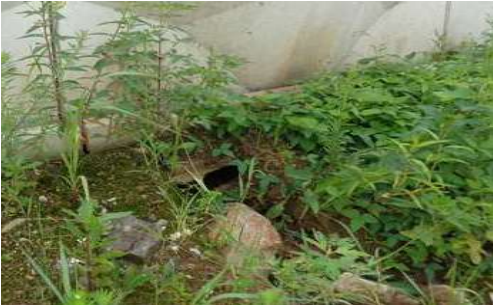
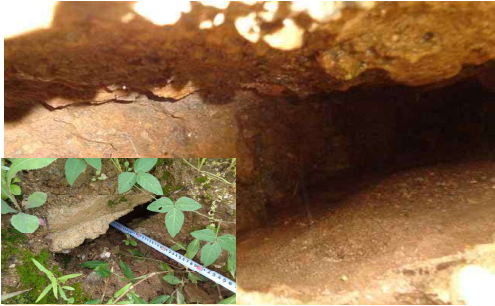
| 구분 | 중점유지관리 항목 | |
|---|---|---|
| 기<br>초<br>부 | •세굴 | |
| 종합<br>의견 | • 발생한 세굴은 시공미흡, 우수유입에 의한 손상으로 판단되며, 본 손상에 대하여 채움 등의 적절한 보수를 실시하고 재손상 발생여부를 확인하는 유지관리가 필요 | |

| 구분 | 중점유지관리 항목 | |
|---|---|---|
| | - 채움 | |

- 일부구간에서 발생한 세굴은 해당 시설물의 사용성에 문제는 없는 상태이나 발생한 손상에 대하여 채움 및 마감 등의 적절한 보수를 실시하고 주기적인 점검을 통한 신규손상 및 재손상의 발생 여부를 확인하는 등의 유지관리가 필요하다고 판단된다.

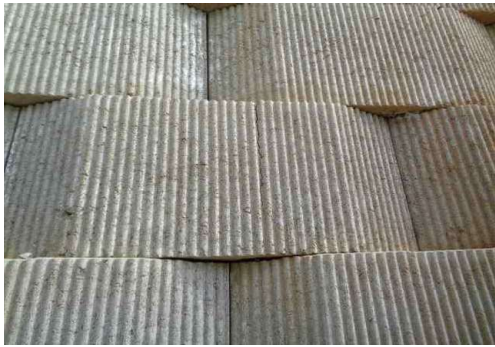
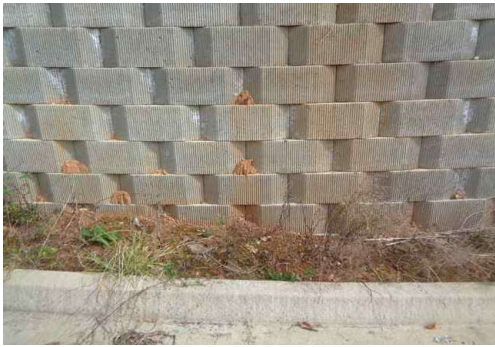
| 구분 | 중점유지관리 항목 | |
|---|---|---|
| 전<br>면<br>부 | •블록 균열 | |
| 종합<br>의견 | <ul style="list-style-type: none"> <li>발생한 블록 균열은 시공미흡에 의한 손상으로 판단되며, 본 손상에 대하여 균열보수 등의 적절한 보수를 실시하고 재손상 발생여부를 확인하는 유지관리가 필요</li> </ul> | |

| 구분 | 손상내용 | 단<br>위 | 손상<br>수량 | 보수<br>물량 | 보수 · 보강 방안 | 비고 |
|---|---|---|---|---|---|---|
| 옹벽 전면부 | 블록 균열 | EA | 4.00 | 6.00 | 균열보수 | - |

| 구분 | 중점유지관리 항목 | |
|---|---|---|
| | - 균열보수, 단면보수 | |

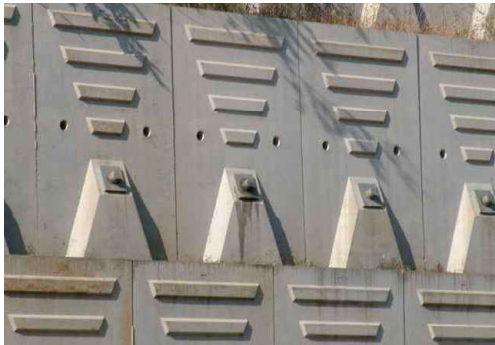
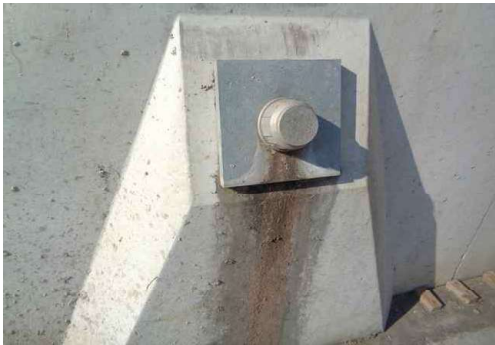
| 구분 | 중점유지관리 항목 | |
|---|---|---|
| 전<br>면<br>부 | •앵커캡 누수 | |
| 종합<br>의견 | <ul style="list-style-type: none"> <li>발생한 앵커캡 누수의 경우 우수 및 지하수위 상승에 의한 손상으로 판단되며, 본 손상에 대하여 주의관찰하는 유지관리가 필요</li> </ul> | |

| 구분 | 손상내용 | 단 위 | 손상 수량 | 보수 물량 | 보수 · 보강 방안 | 비고 |
|---|---|---|---|---|---|---|
| 옹벽 전면부 | 앵커캡 누수 | EA | 2 | 3.00 | 주의관찰 | - |

| 구분 | 중점유지관리 항목 | |
|---|---|---|
| | - 주의관찰 | |

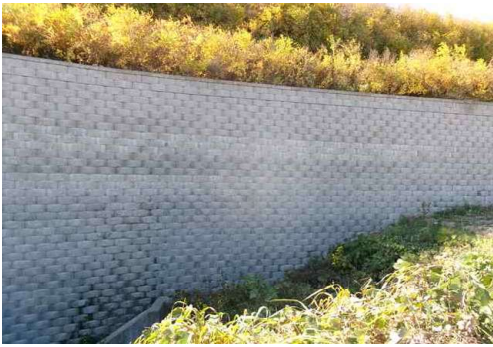
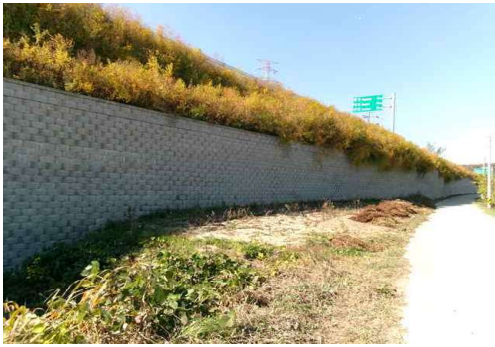
| 구분 | 중점유지관리 항목 | |
|---|---|---|
| 전<br>면<br>부 | •전면부 블록 관찰 | |
| 종합<br>의견 | <ul style="list-style-type: none"> <li>현재 양호한 상태이나, 블록 손상 발생여부를 확인하는 유지관리가 필요</li> </ul> | |

| 구분 | 중점유지관리 항목 | |
|---|---|---|
| | - 주의관찰 | |
