서울문산고속도로 시설물 정기안전점검 용역  
**하 자 점 검 보 고 서**  
**[ 2 공 구 1 · 2 종 교 량 ]**

**서울문산고속도로주식회사**

**점검기관 : (주)명성엔지니어링**

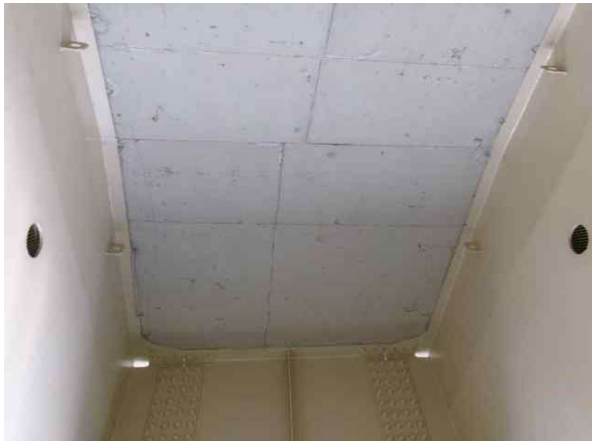
| 구분 | | 손상 내용 | 단위 | 물량 | 개소 | 보수방안 | 우선순위 |
|---|---|---|---|---|---|---|---|
| 바닥판 하면 | | 망상균열 | m <sup>2</sup> | 7.50 | 2 | 표면처리 | 하자 |

| 내용 | 망상균열 (7.50m <sup>2</sup> / 2EA) | | | 내용 | 부식 (0.03m <sup>2</sup> / 1EA) | | |

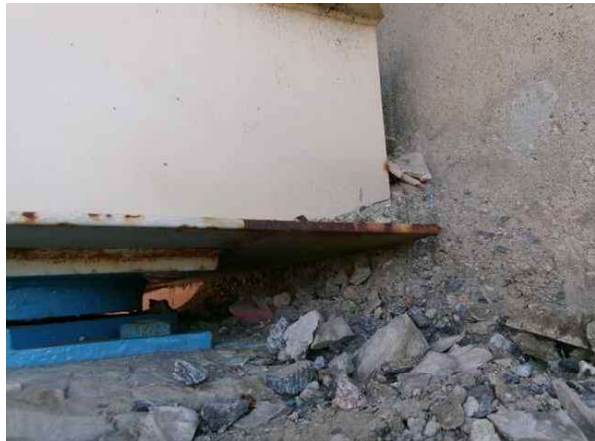
| 구분 | | 손상 내용 | 단위 | 물량 | 개소 | 보수방안 | 우선순위 |
|---|---|---|---|---|---|---|---|
| 거더 | 거더외부 | 부식 | m <sup>2</sup> | 0.03 | 1 | 재도장 | 하자 |

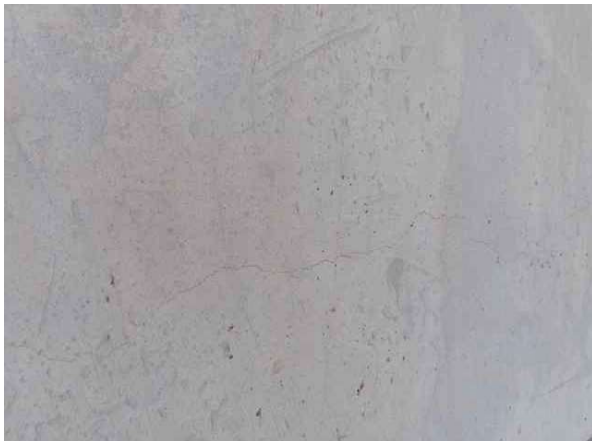
| 구분 | | 손상 내용 | 단위 | 물량 | 개소 | 보수방안 | 우선순위 |
|---|---|---|---|---|---|---|---|
| 교대 | | 균열(0.3mm미만) | m | 2.00 | 1 | 표면처리 | 하자 |

| 내용 | 균열(0.3mm미만) (2.00m / 1EA) | | | 내용 | 표면열화 및 박리 (0.75m <sup>2</sup> / 1EA) | | |

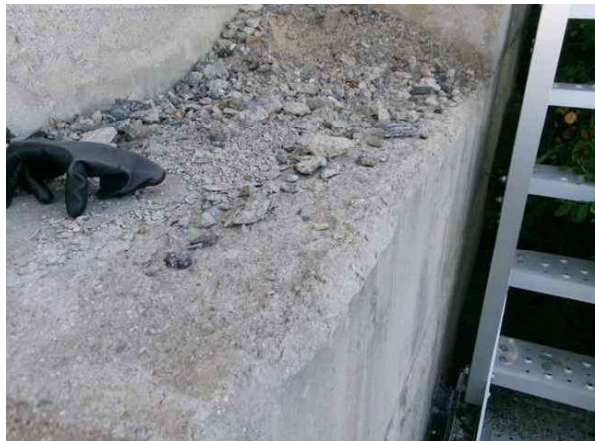
| 구분 | | 손상 내용 | 단위 | 물량 | 개소 | 보수방안 | 우선순위 |
|---|---|---|---|---|---|---|---|
| | | 표면박리 및 열화 | m <sup>2</sup> | 0.75 | 1 | 단면보수 | 하자 |

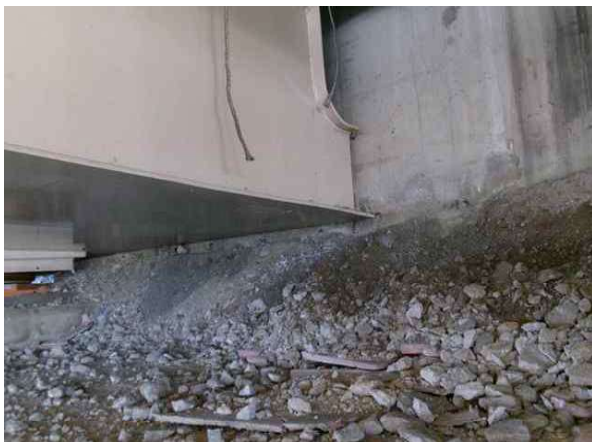
| 구분 | | 손상 내용 | 단위 | 물량 | 개소 | 보수방안 | 우선순위 |
|---|---|---|---|---|---|---|---|
| | | 토사 및 폐콘크리트 퇴적 | m <sup>2</sup> | 12.00 | 2 | 정비 | 하자 |

| 내용 | 토사 및 폐콘크리트 퇴적 (12.00m <sup>2</sup> / 2EA) | | | 내용 | 박리 (0.20m <sup>2</sup> / 1EA) | | |

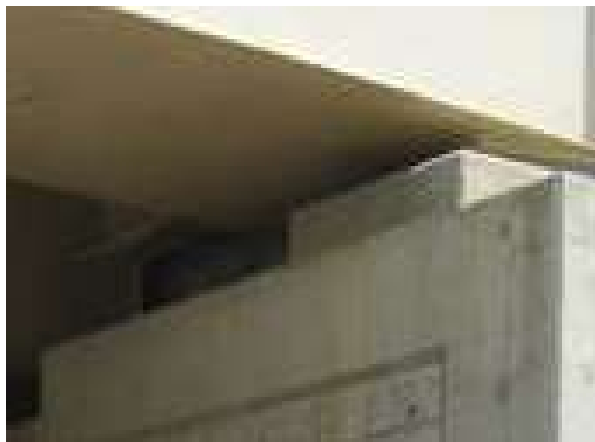
| 구분 | | 손상 내용 | 단위 | 물량 | 개소 | 보수방안 | 우선순위 |
|---|---|---|---|---|---|---|---|
| | | 박리 | m <sup>2</sup> | 0.20 | 1 | 단면보수 | 하자 |

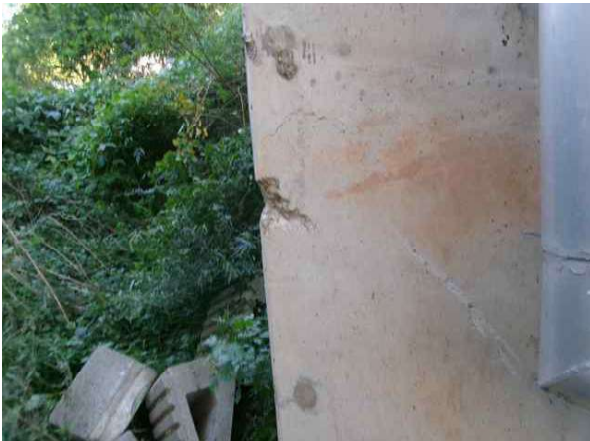
| 구분 | | 손상 내용 | 단위 | 물량 | 개소 | 보수방안 | 우선순위 |
|---|---|---|---|---|---|---|---|
| | | 파손 | m <sup>2</sup> | 0.06 | 1 | 단면보수 | 하자 |

| 내용 | 파손 (0.20m <sup>2</sup> / 1EA) | | | 내용 | Plate부식 (2EA) | | |

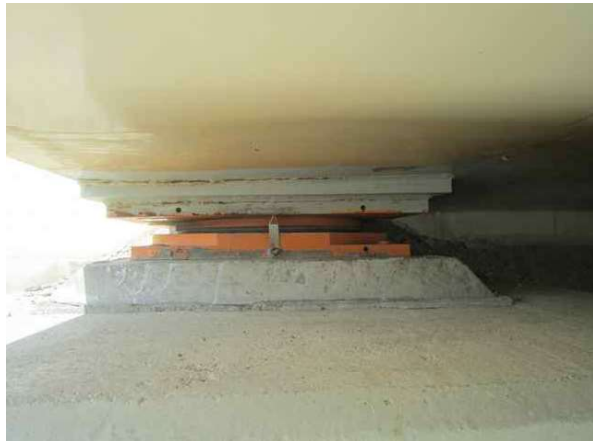
| 구분 | | 손상 내용 | 단위 | 물량 | 개소 | 보수방안 | 우선순위 |
|---|---|---|---|---|---|---|---|
| 교량받침 | | Plate부식 | EA | 2.00 | 2 | 재도장 | 하자 |

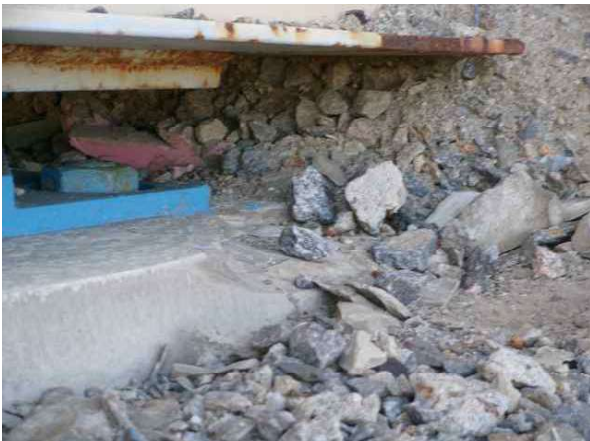
| 구분 | | 손상 내용 | 단위 | 물량 | 개소 | 보수방안 | 우선순위 |
|---|---|---|---|---|---|---|---|
| | | 받침몰탈 파손 | m <sup>2</sup> | 0.09 | 1 | 단면보수 | 하자 |

| 내용 | 받침물탈 파손 (0.09m <sup>2</sup> / 1EA) | | | 내용 | 후타재 균열(0.3mm미만) (8.80m / 22EA) | | |

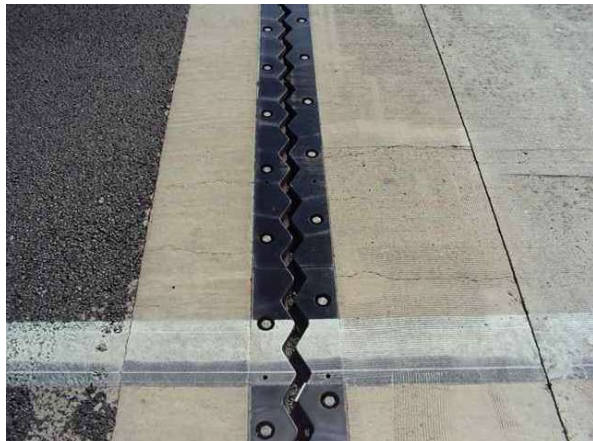
| 구분 | | 손상 내용 | 단위 | 물량 | 개소 | 보수방안 | 우선순위 |
|---|---|---|---|---|---|---|---|
| 신축이음 | | 후타재 균열(0.3mm미만) | m | 8.80 | 22 | 표면처리 | 하자 |

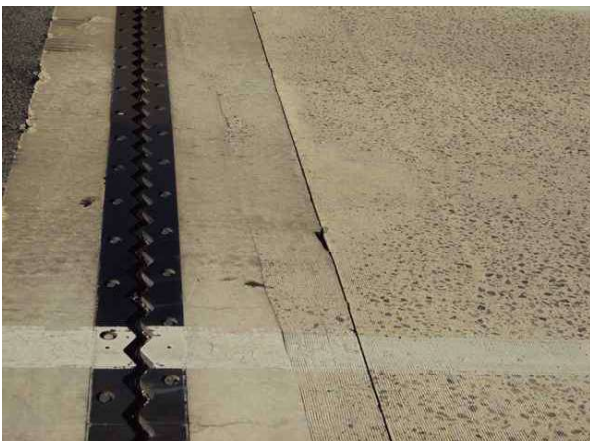
| 구분 | | 손상 내용 | 단위 | 물량 | 개소 | 보수방안 | 우선순위 |
|---|---|---|---|---|---|---|---|
| | | 후타재 파손 | m <sup>2</sup> | 0.02 | 1 | 단면보수 | 하자 |

| 내용 | 후타재 파손 (0.02m <sup>2</sup> / 1EA) | | | 내용 | 차수판 볼트 체결불량 (2EA) | | |

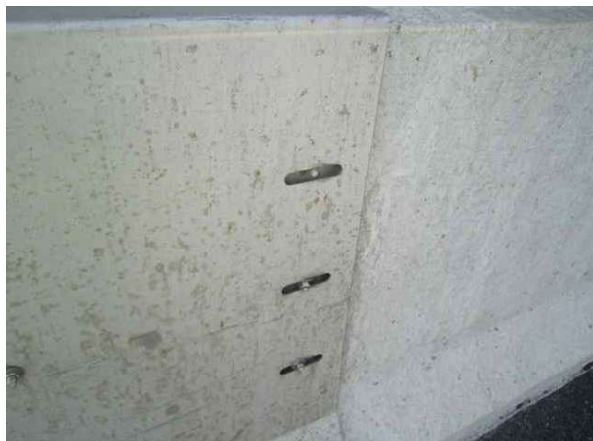
| 구분 | | 손상 내용 | 단위 | 물량 | 개소 | 보수방안 | 우선순위 |
|---|---|---|---|---|---|---|---|
| | | 차수판 볼트 체결불량 | EA | 2.00 | 2 | 정비 | 하자 |

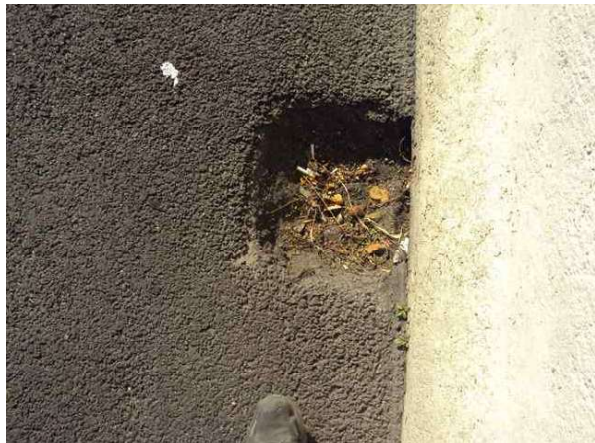
| 내용 | 접속부 포장 파손 (0.50m² / 1EA) | | | 내용 | 배구수 막힘 (4EA) | | |

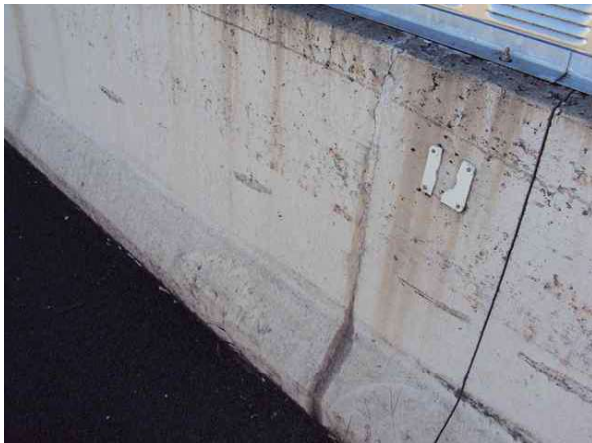
| 구분 | | 손상 내용 | 단위 | 물량 | 개소 | 보수방안 | 우선순위 |
|---|---|---|---|---|---|---|---|
| 방호벽 | | 균열(0.3mm이상) | m | 2.00 | 1 | 주입보수 | 하자 |

| 내용 | 균열(0.3mm이상) (2.00m / 1EA) | | | 내용 | 델리네이트 파손 (2EA) | | |

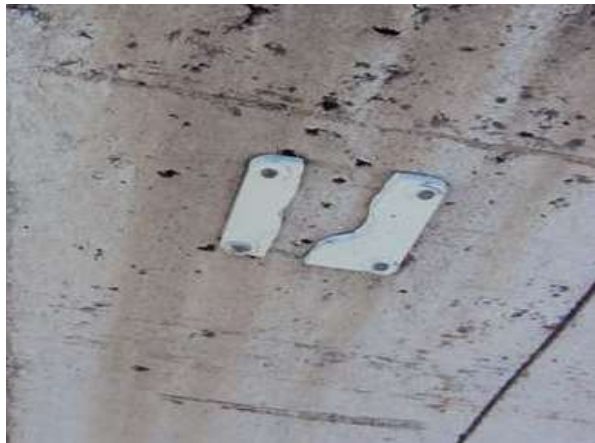
| 구분 | | 손상 내용 | 단위 | 물량 | 개소 | 보수방안 | 우선순위 |
|---|---|---|---|---|---|---|---|
| | | 델리네이트 파손 | m <sup>2</sup> | 2.00 | 2 | 정비 | 하자 |

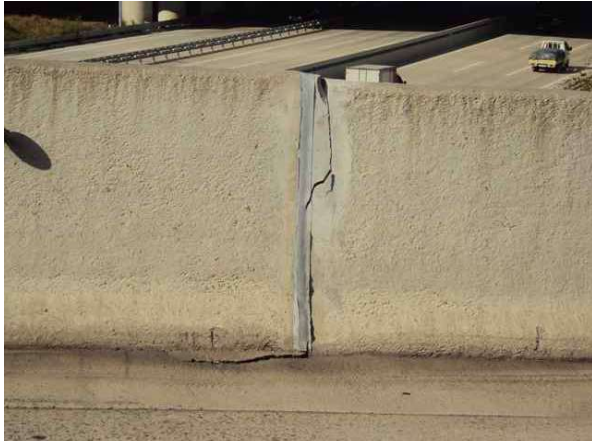
| 구분 | | 손상 내용 | 단위 | 물량 | 개소 | 보수방안 | 우선순위 |
|---|---|---|---|---|---|---|---|
| | | 접속부 파손 | m <sup>2</sup> | 0.20 | 1 | 단면보수 | 하자 |

| 내용 | 접속부 파손 (0.20㎡ / 1EA) | | | 내용 | 점검계단 유실 (10EA) | | |

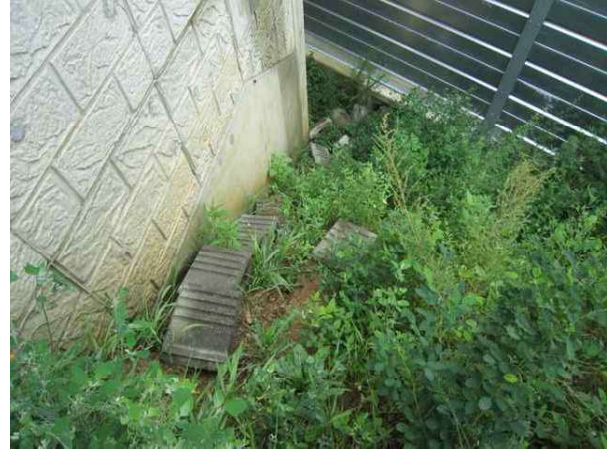
| 구분 | | 손상 내용 | 단위 | 물량 | 개소 | 보수방안 | 우선순위 |
|---|---|---|---|---|---|---|---|
| 점검시설 | | 점검계단 유실 | EA | 10.00 | 10 | 정비 | 하자 |

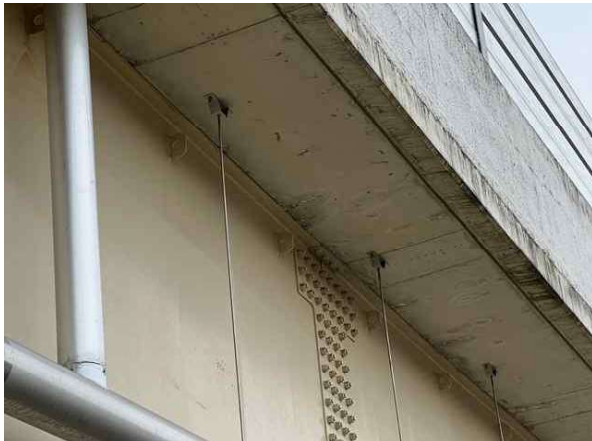
| 구분 | | 손상 내용 | 단위 | 물량 | 개소 | 보수방안 | 우선순위 |
|---|---|---|---|---|---|---|---|
| 바닥판 하면 | | 균열부백태 | m <sup>2</sup> | 0.12 | 4 | 백태보수 | 하자 |

| 내용 | 균열부백태 (0.12m <sup>2</sup> / 4EA) | | | 내용 | 백태 (0.09m <sup>2</sup> / 1EA) | | |

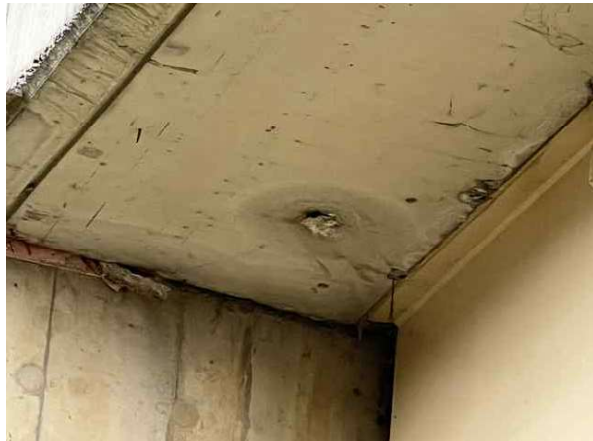
| 구분 | | 손상 내용 | 단위 | 물량 | 개소 | 보수방안 | 우선순위 |
|---|---|---|---|---|---|---|---|
| | | 백태 | m <sup>2</sup> | 0.09 | 1 | 백태보수 | 하자 |

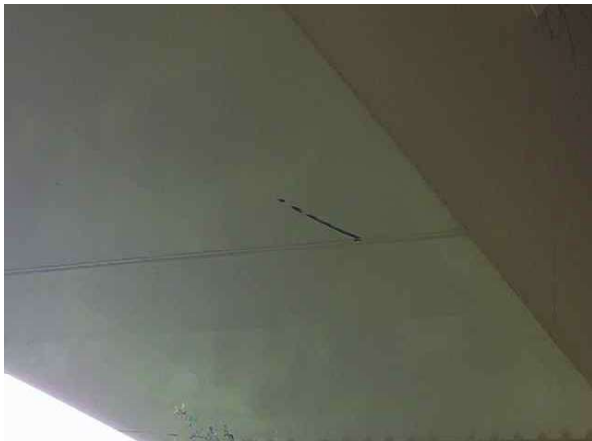
| 구분 | | 손상 내용 | 단위 | 물량 | 개소 | 보수방안 | 우선순위 |
|---|---|---|---|---|---|---|---|
| 거더 | 거더외부 | 도장긋힘 | m <sup>2</sup> | 0.10 | 1 | 재도장 | 하자 |

| 내용 | 도장긁힘 (0.10m <sup>2</sup> / 1EA) | | | 내용 | 변형 (0.03m <sup>2</sup> / 1EA) | | |

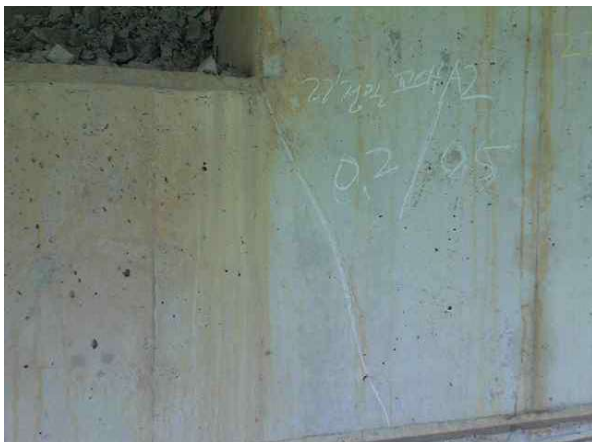
| 구분 | | 손상 내용 | 단위 | 물량 | 개소 | 보수방안 | 우선순위 |
|---|---|---|---|---|---|---|---|
| 교대 | | 균열(0.3mm미만) | m | 0.50 | 1 | 표면처리 | 하자 |

| 내용 | 균열(0.3mm미만) (0.50m / 1EA) | | | 내용 | 균열(0.3mm이상) (3.00m / 2EA) | | |

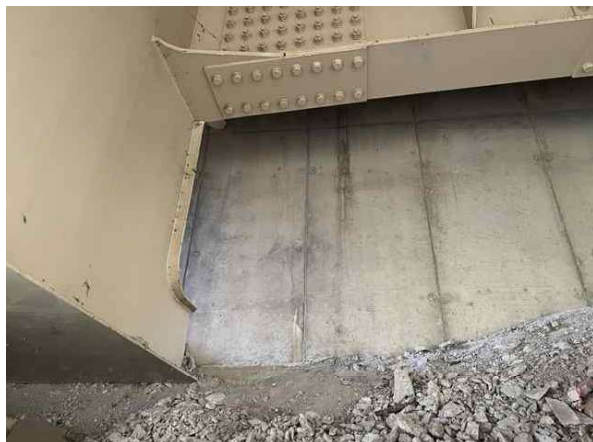
| 구분 | | 손상 내용 | 단위 | 물량 | 개소 | 보수방안 | 우선순위 |
|---|---|---|---|---|---|---|---|
| | | 균열(0.3mm이상) | m | 3.00 | 2 | 주입보수 | 하자 |

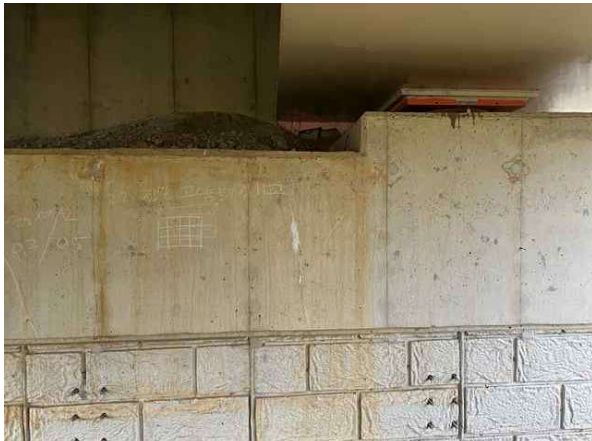
| 구분 | | 손상 내용 | 단위 | 물량 | 개소 | 보수방안 | 우선순위 |
|---|---|---|---|---|---|---|---|
| | | 균열부백태 | m <sup>2</sup> | 0.06 | 2 | 백태보수 | 하자 |

| 내용 | 균열부백태 (0.06㎡ / 2EA) | | | 내용 | 폐콘크리트 퇴적 (9.00㎡ / 2EA) | | |

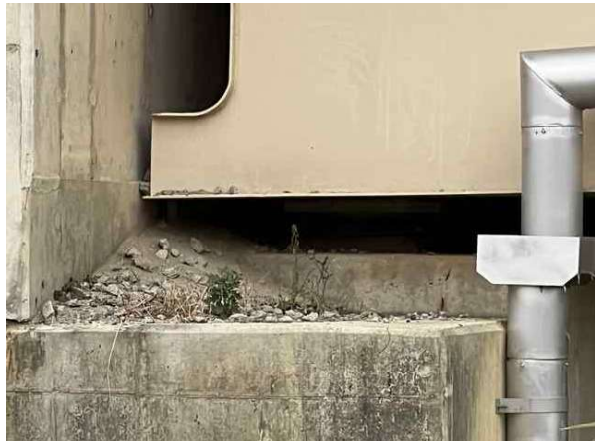
| 구분 | | 손상 내용 | 단위 | 물량 | 개소 | 보수방안 | 우선순위 |
|---|---|---|---|---|---|---|---|
| | | 폐콘크리트 퇴적 | m <sup>2</sup> | 18.00 | 2 | 정비 | 하자 |

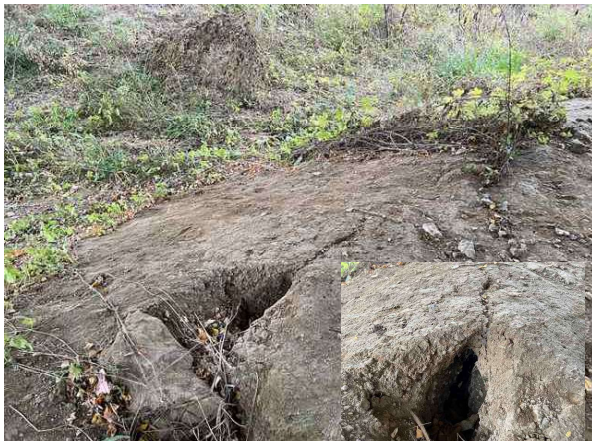
| 구분 | | 손상 내용 | 단위 | 물량 | 개소 | 보수방안 | 우선순위 |
|---|---|---|---|---|---|---|---|
| | | 법면 토사유실 | m | 2.00 | 1 | 정비 | 하자 |

| 내용 | 법면 토사유실 (2.00m / 1EA) | | | 내용 | 마감불량 (42EA) | | |

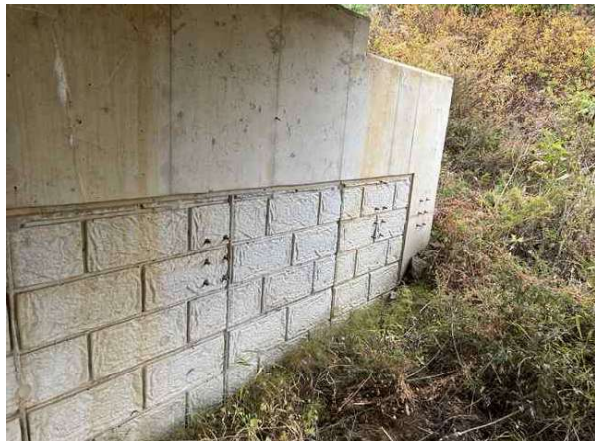
| 구분 | | 손상 내용 | 단위 | 물량 | 개소 | 보수방안 | 우선순위 |
|---|---|---|---|---|---|---|---|
| | | 마감미흡 | EA | 42.00 | 42 | 정비 | 하자 |

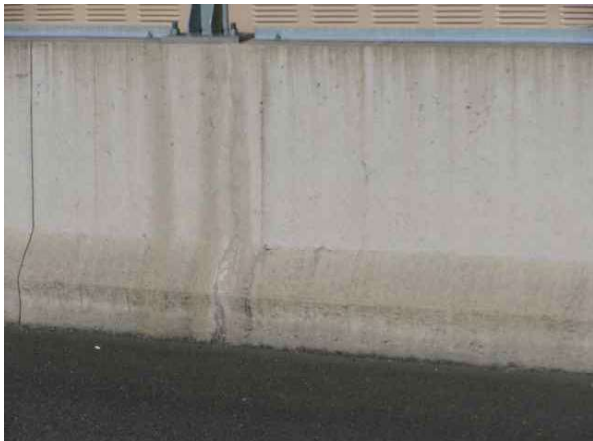
| 구분 | | 손상 내용 | 단위 | 물량 | 개소 | 보수방안 | 우선순위 |
|---|---|---|---|---|---|---|---|
| 방호벽 | | 균열(0.3mm이상) | m | 3.00 | 3 | 주입보수 | 하자 |

| 내용 | 균열(0.3mm이[상]) (3.00m / 3EA) | | | 내용 | - | | |

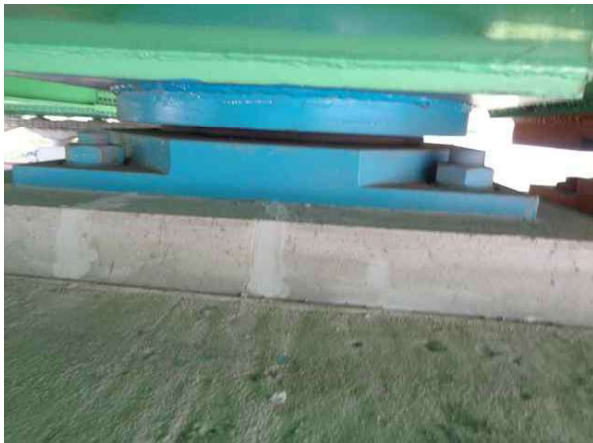
| 구분 | | 손상 내용 | 단위 | 물량 | 개소 | 보수방안 | 우선순위 |
|---|---|---|---|---|---|---|---|
| 교량받침 | | 받침몰탈<br>균열(0.3mm미만) | m | 0.10 | 1 | 표면처리 | 하자 |

| 내용 | 받침몰탈 균열(0.3mm미만) (0.10m / 1EA) | | | 내용 | 받침몰탈 파손 (0.02㎡ / 1EA) | | |

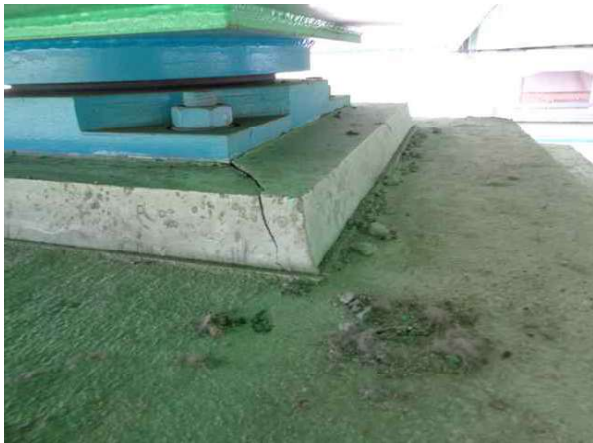
| 구분 | | 손상 내용 | 단위 | 물량 | 개소 | 보수방안 | 우선순위 |
|---|---|---|---|---|---|---|---|
| | | 받침몰탈 파손 | m <sup>2</sup> | 0.02 | 1 | 단면보수 | 하자 |

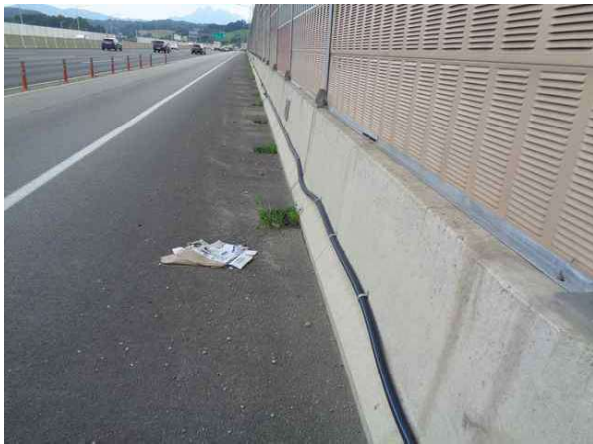
| 구분 | | 손상 내용 | 단위 | 물량 | 개소 | 보수방안 | 우선순위 |
|---|---|---|---|---|---|---|---|
| 배수시설 | | 배수구 토사퇴적 | EA | 64.00 | 64 | 정비 | 하자 |

| 내용 | 배수구 토사퇴적 (64EA) | | | 내용 | 접속부 파손 (0.30㎡ / 2EA) | | |

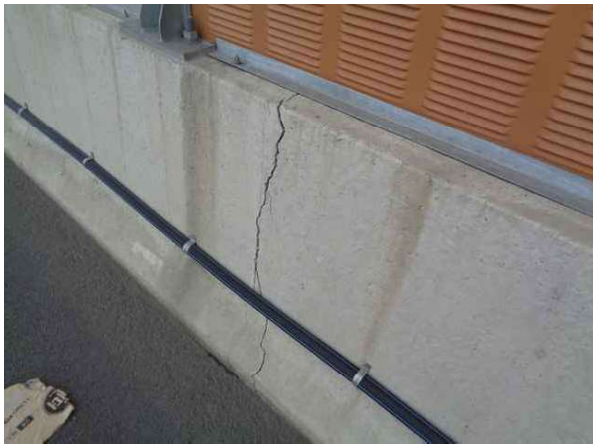
| 구분 | | 손상 내용 | 단위 | 물량 | 개소 | 보수방안 | 우선순위 |
|---|---|---|---|---|---|---|---|
| 방호벽 | | 접속부 파손 | m <sup>2</sup> | 0.30 | 2 | 단면보수 | 하자 |

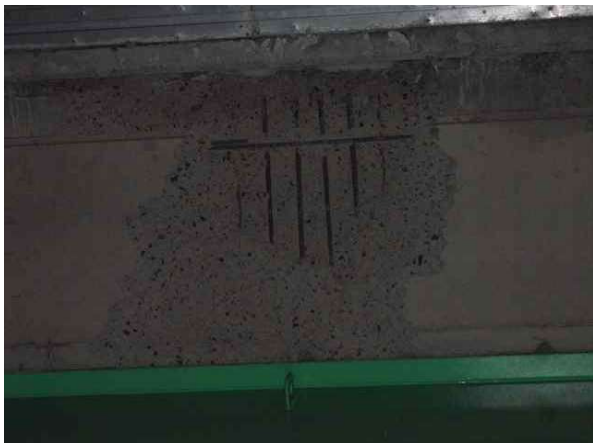
| 구분 | | 손상 내용 | 단위 | 물량 | 개소 | 보수방안 | 우선순위 |
|---|---|---|---|---|---|---|---|
| 바닥판 하면 | | 파손 및 철근노출 | m <sup>2</sup> | 0.25 | 1 | 단면보수(방청) | 하자 |

| 내용 | 파손 및 철근노출 (0.25m <sup>2</sup> / 1EA) | | | 내용 | 후타재 균열(0.3mm미만) (16.00m / 32EA) | | |

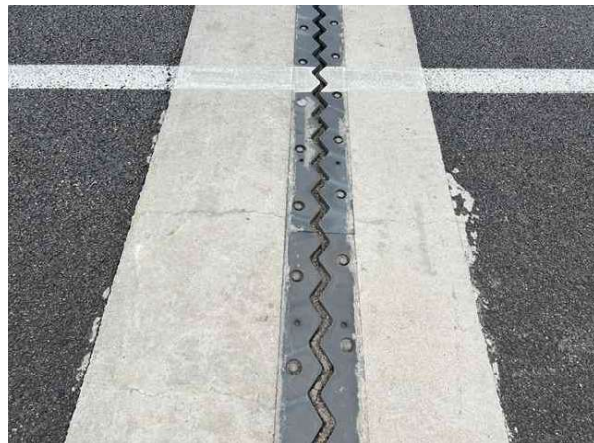
| 구분 | | 손상 내용 | 단위 | 물량 | 개소 | 보수방안 | 우선순위 |
|---|---|---|---|---|---|---|---|
| 신축이음 | | 후타재 균열(0.3mm미만) | m | 16.00 | 32 | 표면처리 | 하자 |

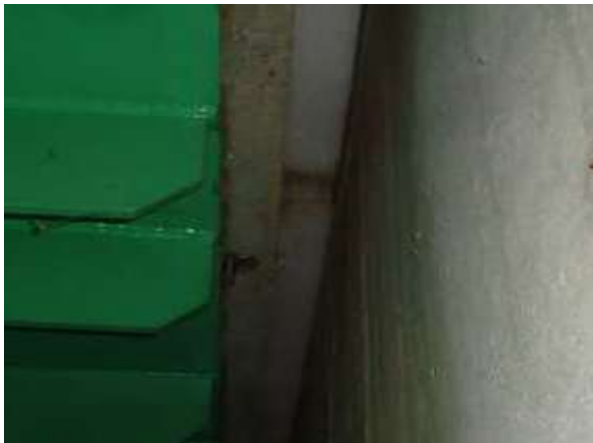
| 구분 | | 손상 내용 | 단위 | 물량 | 개소 | 보수방안 | 우선순위 |
|---|---|---|---|---|---|---|---|
| | | 신축이음 하부 누수 | m | 0.50 | 1 | 유도배수관 설치 | 하자 |

| 내용 | 신축이음 하부 누수 (0.50m / 1EA) | | | 내용 | 배수구 토사퇴적 (34EA) | | |

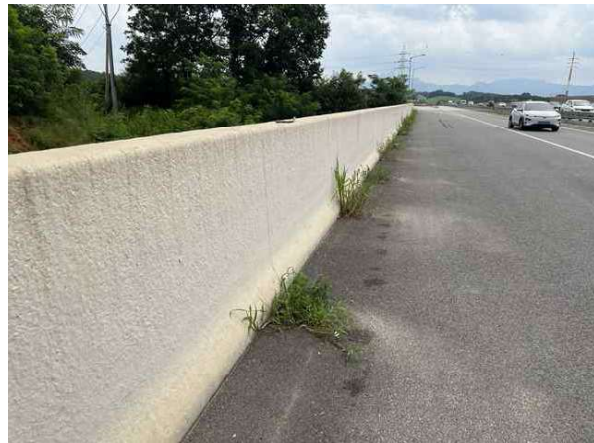
| 구분 | | 손상 내용 | 단위 | 물량 | 개소 | 보수방안 | 우선순위 |
|---|---|---|---|---|---|---|---|
| 배수시설 | | 배수구 토사퇴적 | EA | 34.00 | 34 | 정비 | 하자 |

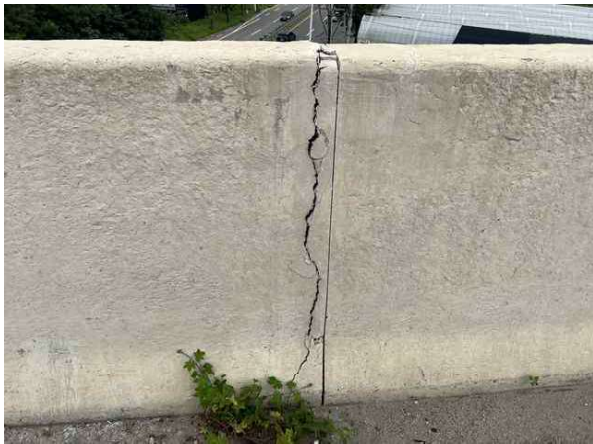
| 구분 | | 손상 내용 | 단위 | 물량 | 개소 | 보수방안 | 우선순위 |
|---|---|---|---|---|---|---|---|
| 방호벽 | | 접속부 파손 | m <sup>2</sup> | 0.45 | 2 | 단면보수 | 하자 |

| 내용 | 접속부 파손 (0.45m <sup>2</sup> / 2EA) | | | 내용 | - | | |

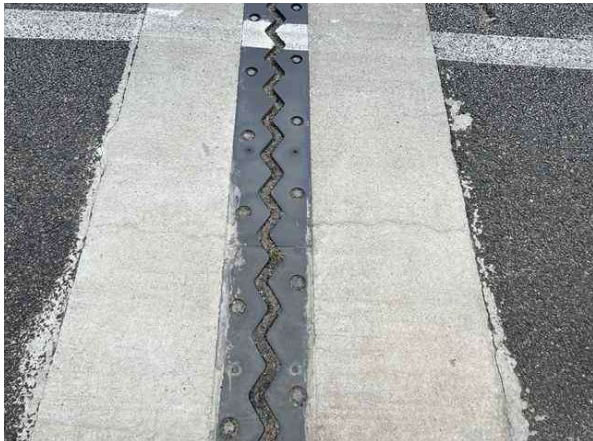
| 구분 | | 손상 내용 | 단위 | 물량 | 개소 | 보수방안 | 우선순위 |
|---|---|---|---|---|---|---|---|
| 신축이음 | | 후타재 균열(0.3mm미만) | m | 9.00 | 18 | 표면처리 | 하자 |

| 내용 | 후타재 균열(0.3mm미만) (9.00m / 18EA) | | | 내용 | 후타재 보수부 박리 (0.20m² / 1EA) | | |

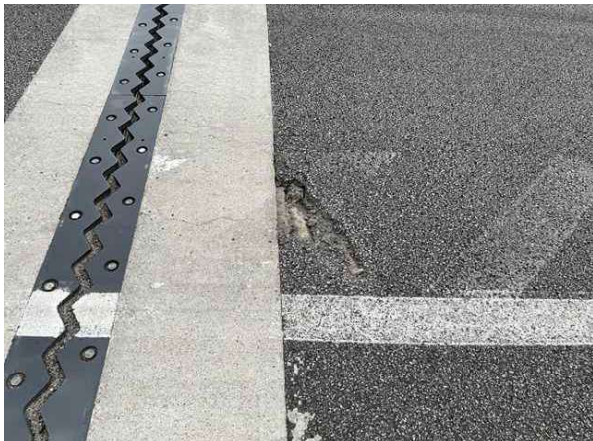
| 내용 | 접속도로 아스콘 파손 (0.10m² / 1EA) | | | 내용 | 배수구 토사퇴적 (34EA) | | |

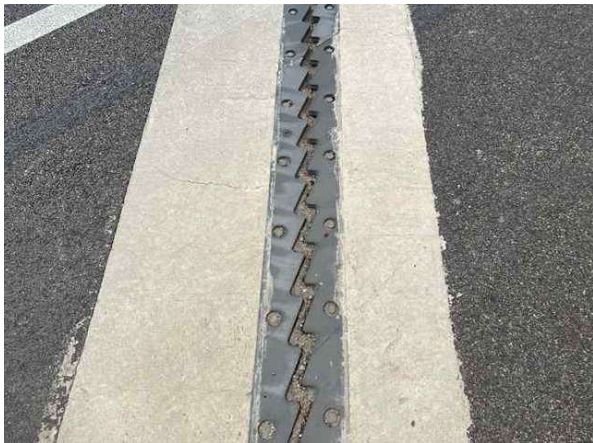
| 구분 | | 손상 내용 | 단위 | 물량 | 개소 | 보수방안 | 우선순위 |
|---|---|---|---|---|---|---|---|
| 신축이음 | | 후타재 균열(0.3mm미만) | m | 16.00 | 32 | 표면처리 | 하자 |

| 내용 | 상태양호 | | | 내용 | 후타재 균열(0.3mm미만) (16.00m / 32EA) | | |

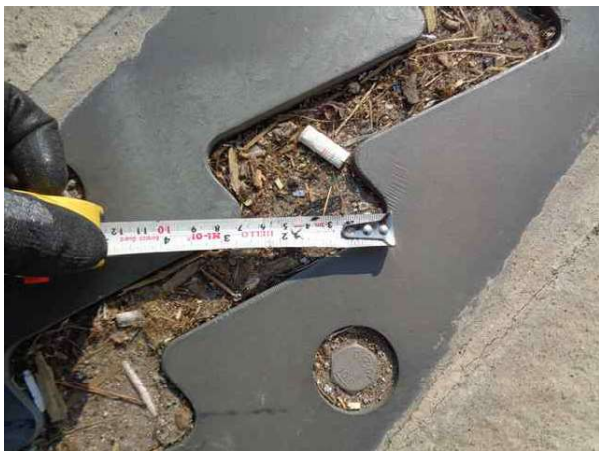
| 내용 | 여유량 부족 (1EA) | | | 내용 | 접속도로 아스콘 파손 (0.30㎡ / 1EA) | | |
