### 3공구하자점검보고서

2022.  
12

서울문산고속도로 시설물 정기안전점검 용역  
**하 자 점 검 보 고 서**  
**[ 3 공 구 1 · 2 종 교 량 ]**

**점검기관 : (주)명성엔지니어링**

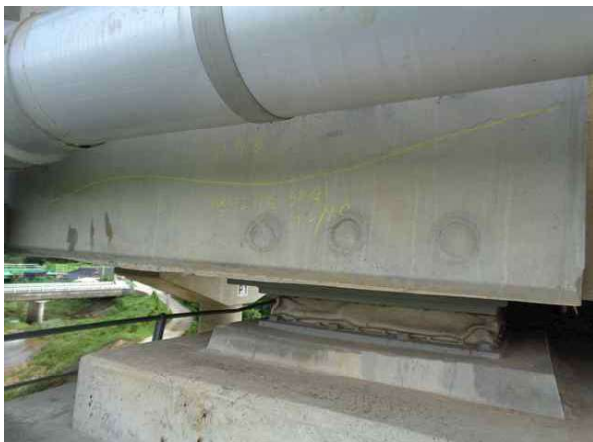
| 위치 | 거더 S2 - BH | 방향 | - | 위치 | 거더 S3 - BH | 방향 | - |

| 내용 | 균열(0.3mm미만) (4.00m / 2EA) | | | 내용 | 망상균열 (4.80m <sup>2</sup> / 2EA) | | |

| 구분 | | 손상 내용 | 단위 | 물량 | 개소 | 보수방안 | 우선순위 |
|---|---|---|---|---|---|---|---|
| BH | 거더 | 균열(0.3mm미만) | m | 4.00 | 2 | 표면처리 | 하자 |

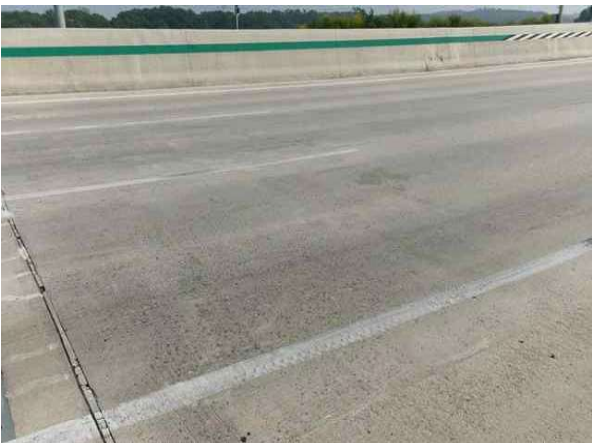
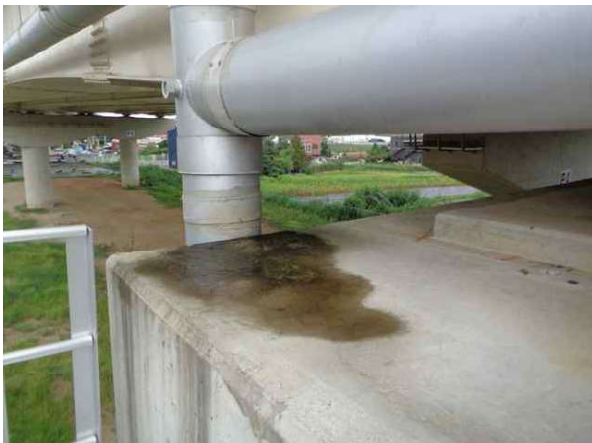
| 위치 | 교면포장 S1 | 방향 | - | 위치 | 배수시설 S1, 4, 9 | 방향 | - |

| 내용 | 접속도로 망상균열 (72.00m² / 1EA) | | | 내용 | 배수관 이음부 누수 (4EA) | | |

| 구분 | | 손상 내용 | 단위 | 물량 | 개소 | 보수방안 | 우선순위 |
|---|---|---|---|---|---|---|---|
| | | 접속도로 망상균열 | m² | 72.00 | 1 | 표면처리 | 하자 |
| 배수시설 | | 배수관 이음부 누수 | EA | 4.00 | 4 | 정비 | 하자 |

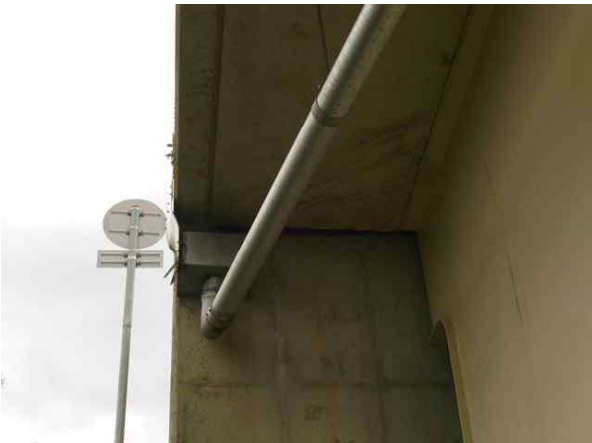
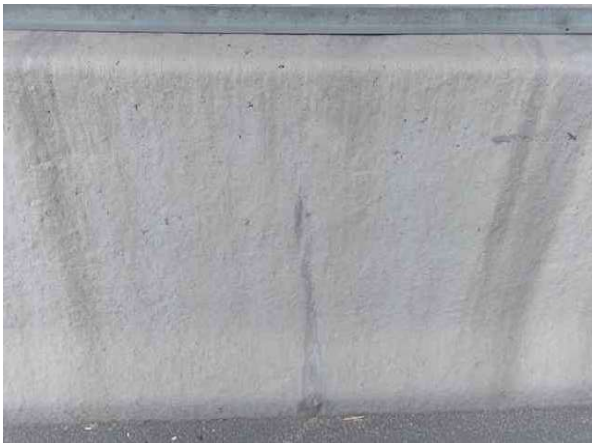
| 위치 | 배수시설 S9 | 방향 | - | 위치 | 방호벽 S2~8 | 방향 | - |

| 내용 | 배수관 월류 (1EA) | | | 내용 | 균열(0.3mm미만) (29.50m / 21EA) | | |

| 구분 | | 손상 내용 | 단위 | 물량 | 개소 | 보수방안 | 우선순위 |
|---|---|---|---|---|---|---|---|
| | | 배수관 월류 | EA | 1.00 | 1 | 정비 | 하자 |
| 방호벽 | | 균열(0.3mm미만) | m | 29.50 | 21 | 표면처리 | 하자 |

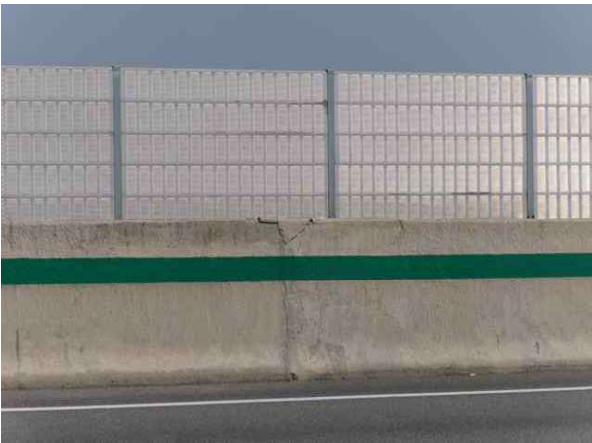
| 위치 | 방호벽 S5 | 방향 | - | 위치 | - | 방향 | - |

| 내용 | 파손 (0.25m² / 1EA) | | | 내용 | - | | |

| 구분 | | 손상 내용 | 단위 | 물량 | 개소 | 보수방안 | 우선순위 |
|---|---|---|---|---|---|---|---|
| | | 파손 | m² | 0.25 | 1 | 단면보수 | 하자 |

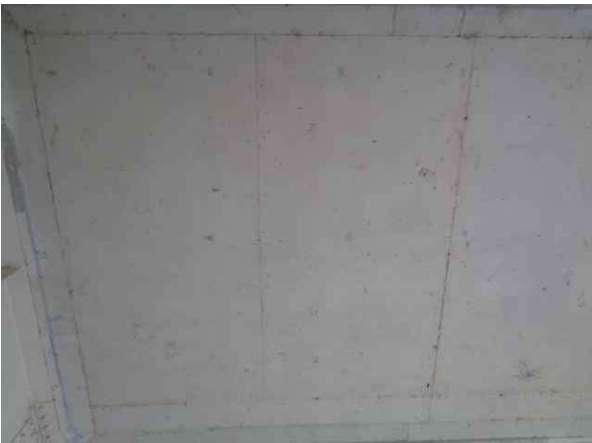
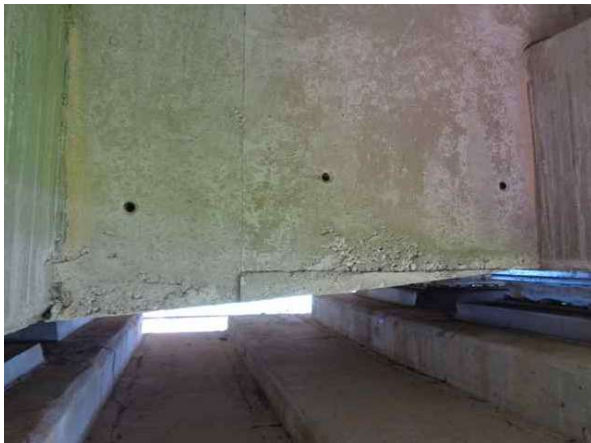
| 위치 | 바닥판 S5~7 - STB | 방향 | - | 위치 | 가로보 S1, 2 - BH | 방향 | - |

| 내용 | 망상균열 (961.00㎡ / 5EA) | | | 내용 | 재료분리 (0.40㎡ / 2EA) | | |

| 구분 | | 손상 내용 | 단위 | 물량 | 개소 | 보수방안 | 우선순위 |
|---|---|---|---|---|---|---|---|
| | | 망상균열 | m <sup>2</sup> | 961.00 | 5 | 표면처리 | 하자 |
| | 가로보 | 재료분리 | m <sup>2</sup> | 0.40 | 2 | 단면보수 | 하자 |

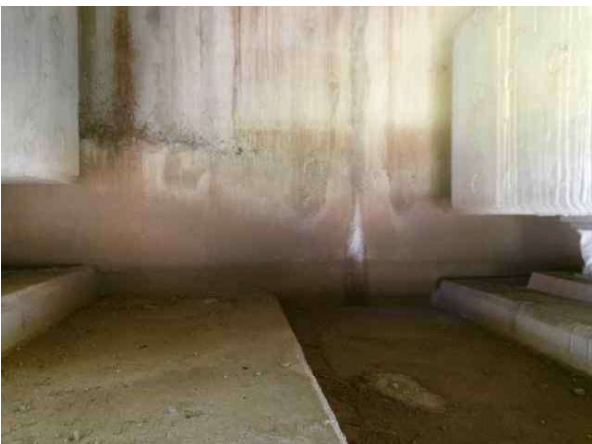
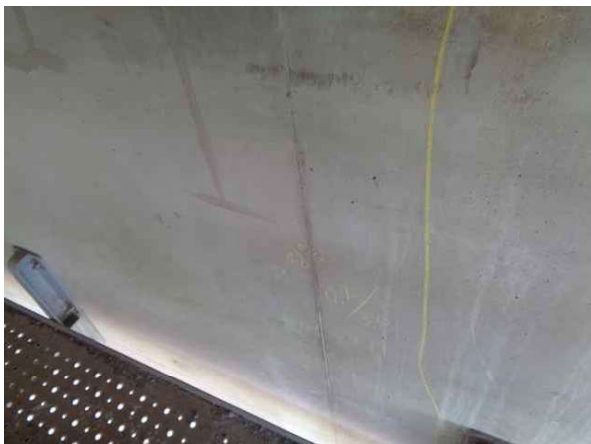
| 위치 | 교대 A1 | 방향 | - | 위치 | 교각 P1 | 방향 | - |

| 내용 | 백태 (0.10㎡ / 1EA) | | | 내용 | 균열(0.3mm미만) (3.00㎡ / 1EA) | | |

| 구분 | | 손상 내용 | 단위 | 물량 | 개소 | 보수방안 | 우선순위 |
|---|---|---|---|---|---|---|---|
| 교대 | | 백태 | m <sup>2</sup> | 0.10 | 1 | 표면처리 | 하자 |
| 교각 | | 균열(0.3mm미만) | m | 3.00 | 1 | 표면처리 | 하자 |

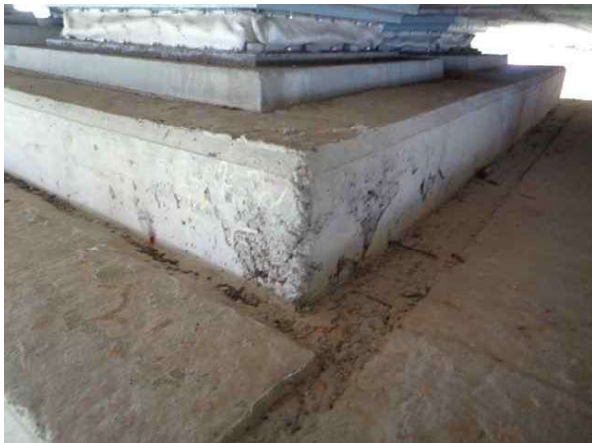
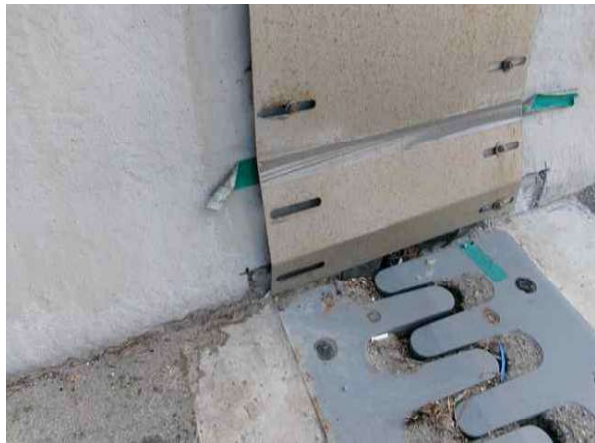
| 위치 | 교량받침 P2-SH9 | 방향 | - | 위치 | 신축이음 A1, P3 | 방향 | - |

| 내용 | 받침콘크리트 재료분리 (0.10m <sup>2</sup> / 1EA) | | | 내용 | 차수판 앵커,볼트 탈락 (8EA) | | |

| 구분 | | 손상 내용 | 단위 | 물량 | 개소 | 보수방안 | 우선순위 |
|---|---|---|---|---|---|---|---|
| 교량받침 | | 받침콘크리트 재료분리 | m <sup>2</sup> | 0.10 | 1 | 단면보수 | 하자 |
| | | 차수판 앵커탈락 | EA | 8.00 | 8 | 정비 | 하자 |

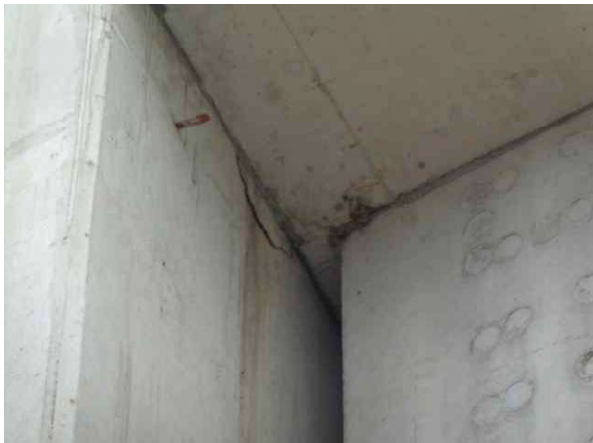
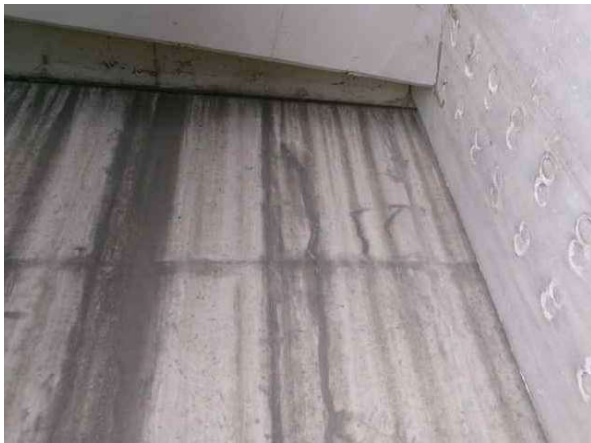
| 위치 | 교대 A2 | 방향 | - | 위치 | 교대 A2 | 방향 | - |

| 내용 | 박락 (0.03m <sup>2</sup> / 1EA) | | | 내용 | 균열부백태 (0.10m <sup>2</sup> / 1EA) | | |

| 구분 | 손상 내용 | 단위 | 물량 | 개소 | 보수방안 | 우선순위 |
|---|---|---|---|---|---|---|
| | 박락 | m <sup>2</sup> | 0.03 | 1 | 단면보수 | 하자 |
| | 균열부 백태 | m <sup>2</sup> | 0.10 | 1 | 표면처리 | 하자 |

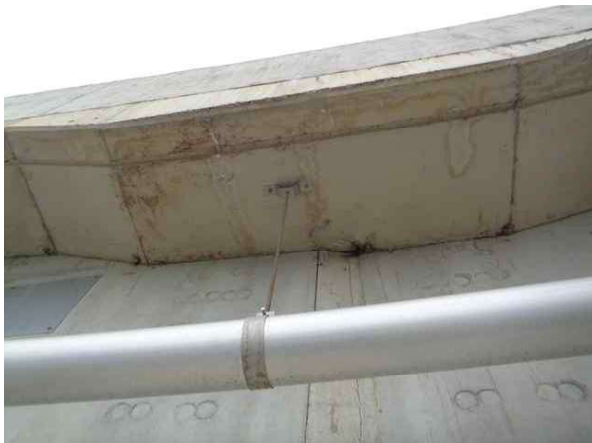
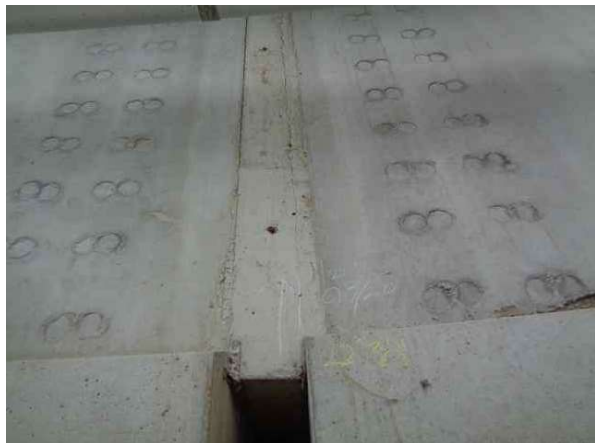
| 위치 | 바닥판 S1 | 방향 | - | 위치 | 거더 S2 | 방향 | - |

| 내용 | 백태 (0.05㎡ / 1EA) | | | 내용 | 균열(0.3mm이상) (2.00m / 1EA) | | |

| 구분 | 손상 내용 | 단위 | 물량 | 개소 | 보수방안 | 우선순위 |
|---|---|---|---|---|---|---|
| 바닥판 하면 | 백태 | m <sup>2</sup> | 0.05 | 1 | 표면처리 | 하자 |
| 거더 | 균열(0.3mm이상) | m | 2.00 | 1 | 주입보수 | 하자 |

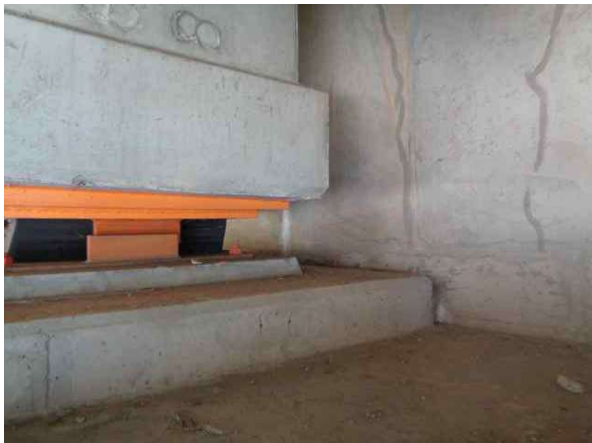
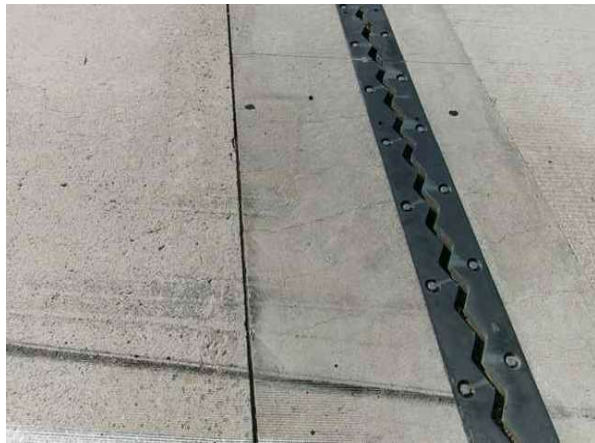
| 위치 | 교대 A2 | 방향 | - | 위치 | 신축이음 A1, 2 | 방향 | - |

| 내용 | 균열부백태 (0.12㎡ / 2EA) | | | 내용 | 후타재 균열(0.3mm미만) (42.00m / 90EA) | | |

| 구분 | 손상 내용 | 단위 | 물량 | 개소 | 보수방안 | 우선순위 |
|---|---|---|---|---|---|---|
| 교대 | 균열부 백태 | m <sup>2</sup> | 0.12 | 2 | 표면처리 | 하자 |
| 신축이음 | 후타재 균열 | m | 42.00 | 90 | 표면처리 | 하자 |

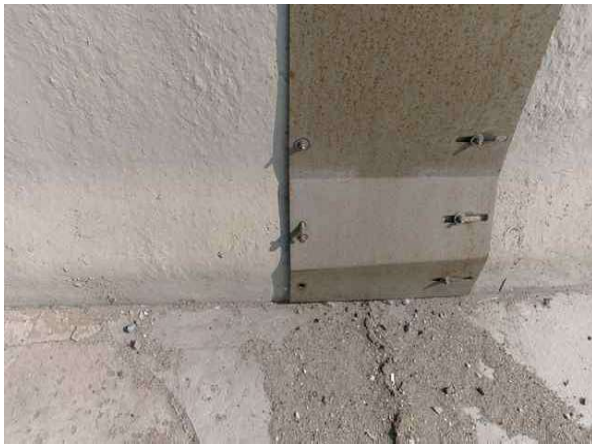
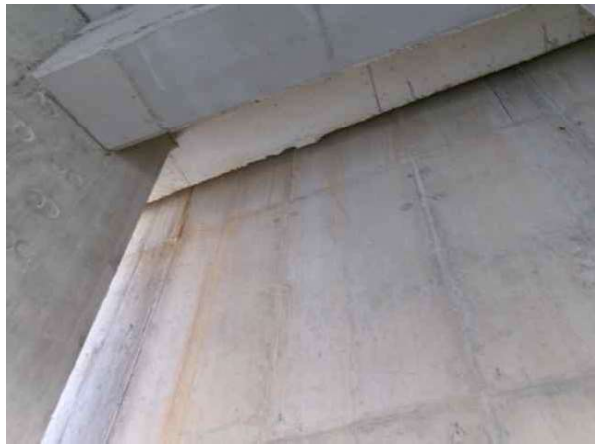
| 위치 | 신축이음 A1, 2 | 방향 | - | 위치 | 신축이음 A1, 2 | 방향 | - |

| 내용 | 차수판 앵커,볼트 탈락 (4EA) | | | 내용 | 하부 누수 (2.50m / 3EA) | | |

| 구분 | 손상 내용 | 단위 | 물량 | 개소 | 보수방안 | 우선순위 |
|---|---|---|---|---|---|---|
| | 차수판 앵커볼트 탈락 | EA | 4.00 | 2 | 정비 | 하자 |
| | 하부 누수 | m | 2.50 | 3 | 재설치 | 하자 |

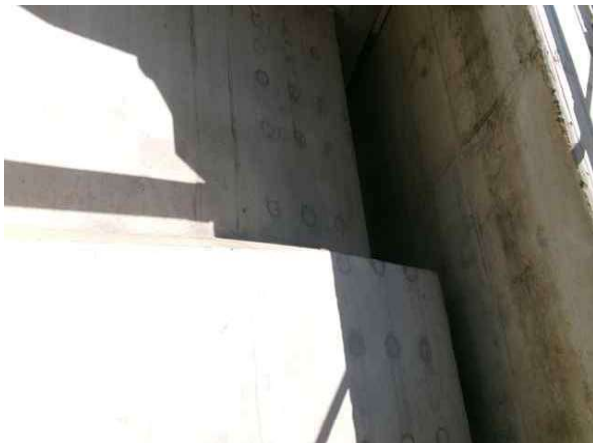
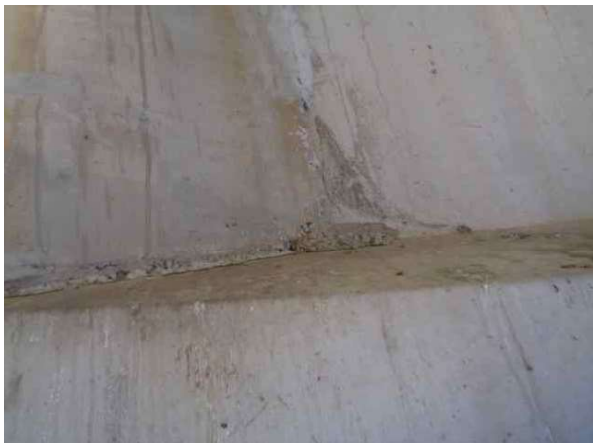
| 위치 | 거더 S1, 3 | 방향 | - | 위치 | 거더 S3 | 방향 | - |

| 내용 | 망상균열 (5.40m <sup>2</sup> / 2EA) | | | 내용 | 파손 (0.06m <sup>2</sup> / 1EA) | | |

| 구분 | 손상 내용 | 단위 | 물량 | 개소 | 보수방안 | 우선순위 |
|---|---|---|---|---|---|---|
| 거더 | 망상균열 | m <sup>2</sup> | 5.40 | 2 | 표면처리 | 하자 |

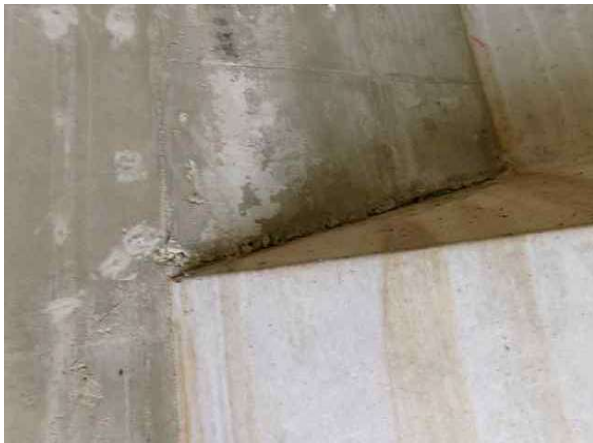
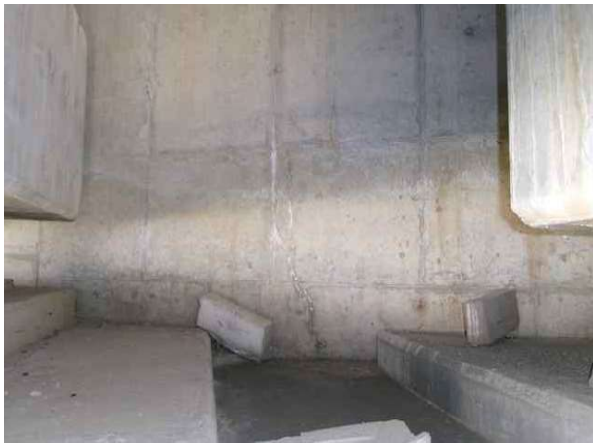
| 위치 | 가로보 S1, 2 | 방향 | - | 위치 | 교대 A1 | 방향 | - |

| 내용 | 재료분리 (0.44m <sup>2</sup> / 2EA) | | | 내용 | 백태 (0.30m <sup>2</sup> / 1EA) | | |

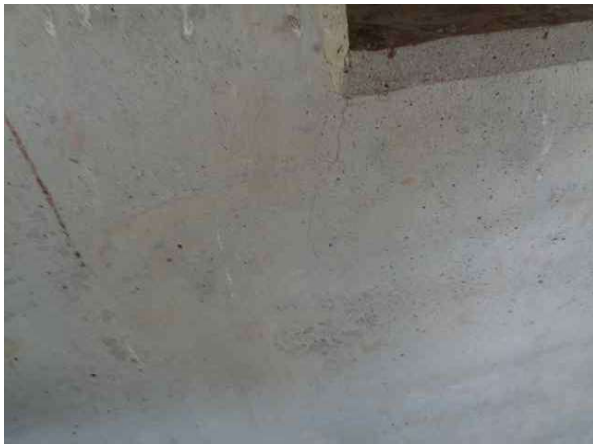
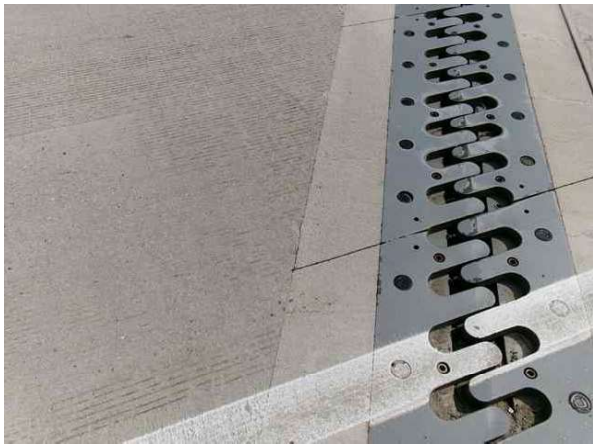
| 위치 | 교각 P2 | 방향 | - | 위치 | 신축이음 A1, 2 | 방향 | - |

| 내용 | 균열(0.3mm미만) (0.50m / 1EA) | | | 내용 | 후타재 균열(0.3mm미만) (19.20m / 48EA) | | |

| 구분 | 손상 내용 | 단위 | 물량 | 개소 | 보수방안 | 우선순위 |
|---|---|---|---|---|---|---|
| 교각 | 균열(0.3mm미만) | m | 0.50 | 1 | 표면처리 | 하자 |
| 신축이음 | 후타재 균열(0.3mm미만) | m | 19.20 | 48 | 표면처리 | 하자 |

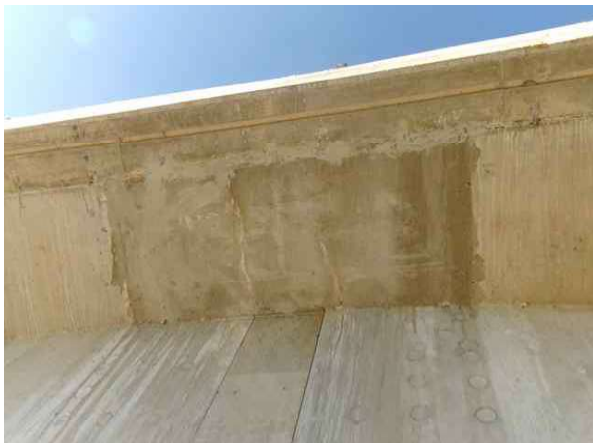
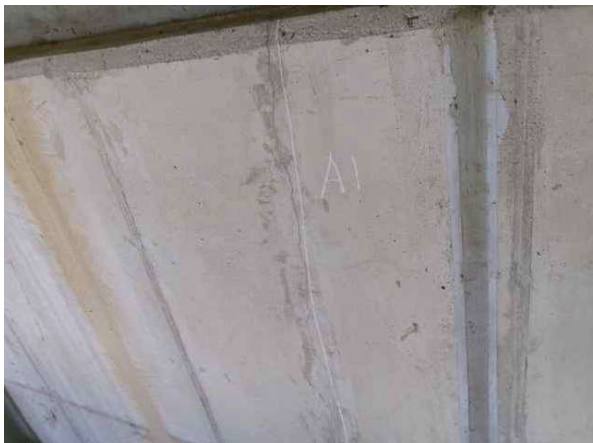
| 위치 | 바닥판 S1~2 | 방향 | - | 위치 | 교대 A1 | 방향 | - |

| 내용 | 백태 (0.25㎡ / 2EA) | | | 내용 | 균열(0.3mm미만) (4.00m / 2EA) | | |

| 구분 | 손상 내용 | 단위 | 물량 | 개소 | 보수방안 | 우선순위 |
|---|---|---|---|---|---|---|
| 교대 | 균열(0.3mm미만) | m | 4.00 | 2 | 표면처리 | 하자 |

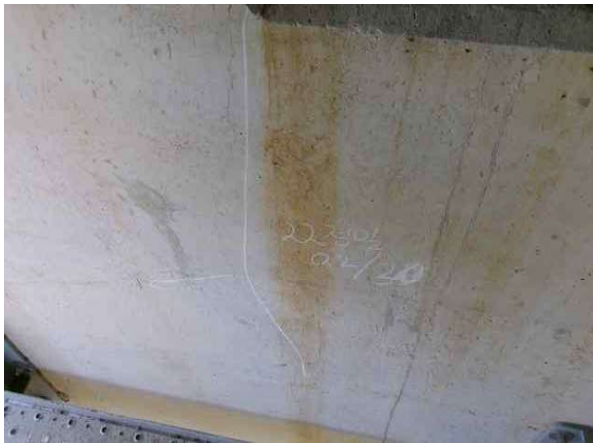
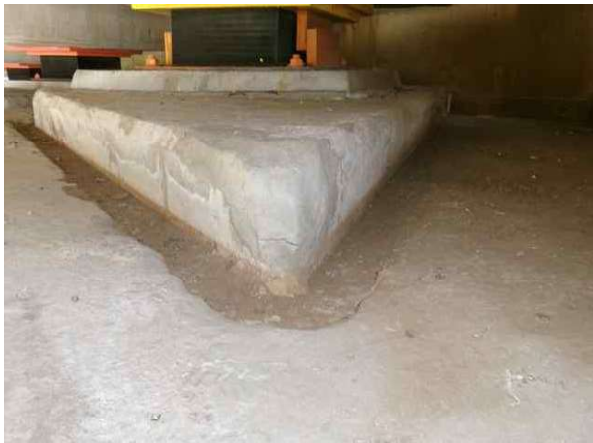
| 위치 | 교각 P2 | 방향 | - | 위치 | 교량받침 A2-SH3 | 방향 | - |

| 내용 | 균열(0.3mm미만) (3.00m / 1EA) | | | 내용 | 받침콘크리트 들뜸 (0.04㎡ / 1EA) | | |

| 구분 | 손상 내용 | 단위 | 물량 | 개소 | 보수방안 | 우선순위 |
|---|---|---|---|---|---|---|
| 교각 | 균열(0.3mm미만) | m | 3.00 | 1 | 표면처리 | 하자 |

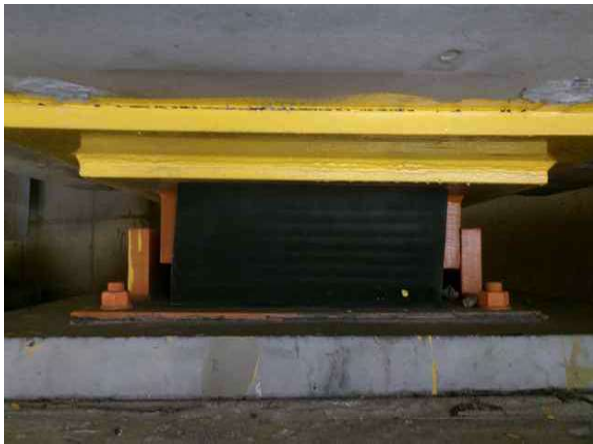
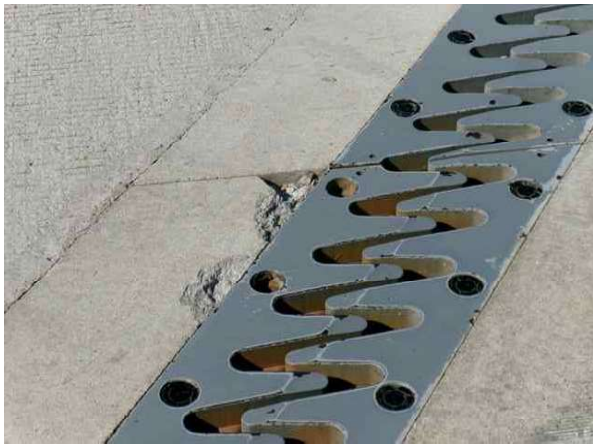
| 위치 | 교량받침 A2-SH3 | 방향 | - | 위치 | 신축이음 A2 | 방향 | - |

| 내용 | 스토퍼 간섭 (1EA) | | | 내용 | 후타재 파손 (0.06㎡ / 1EA) | | |

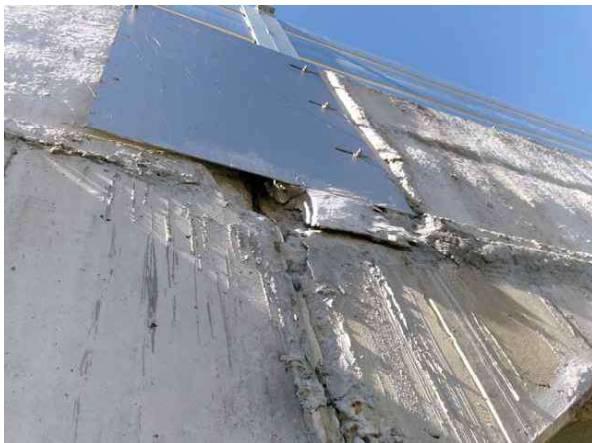
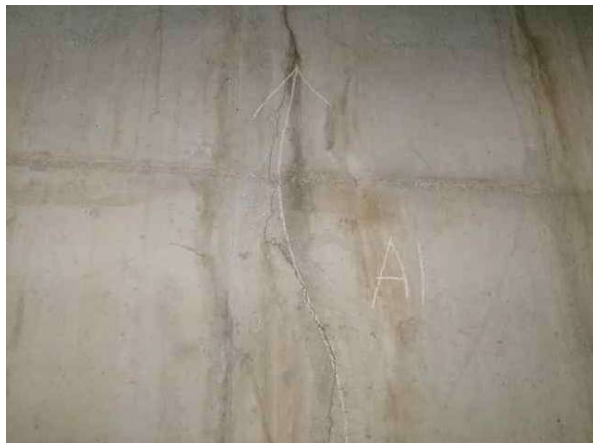
| 위치 | 바닥판 S1 | 방향 | - | 위치 | 교대 A1 | 방향 | - |

| 내용 | 파손 (0.15㎡ / 1EA) | | | 내용 | 균열(0.3mm미만) (15.00m / 5EA) | | |

| 구분 | 손상 내용 | 단위 | 물량 | 개소 | 보수방안 | 우선순위 |
|---|---|---|---|---|---|---|
| 교대 | 균열(0.3mm미만) | m | 15.00 | 5 | 표면처리 | 하자 |

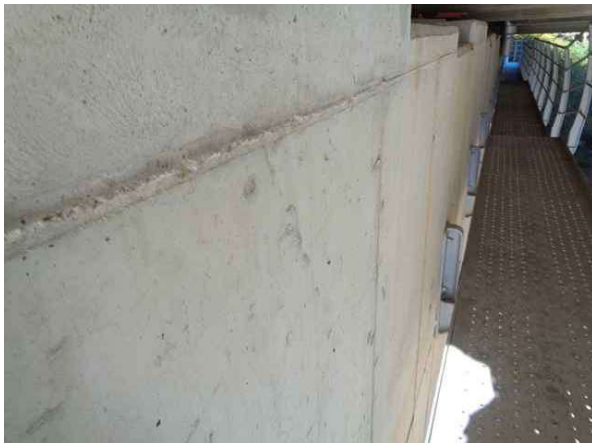
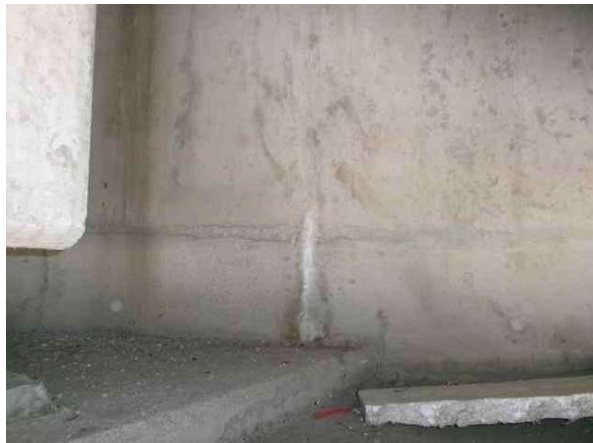
| 위치 | 교대 A2 | 방향 | - | 위치 | 교대 A1 | 방향 | - |

| 내용 | 망상균열 (34.80㎡ / 1EA) | | | 내용 | 균열부백태 (0.15㎡ / 3EA) | | |

| 구분 | 손상 내용 | 단위 | 물량 | 개소 | 보수방안 | 우선순위 |
|---|---|---|---|---|---|---|
| | 망상균열 | m <sup>2</sup> | 34.80 | 1 | 표면처리 | 하자 |
| | 균열부 백태 | m <sup>2</sup> | 0.15 | 3 | 표면처리 | 하자 |

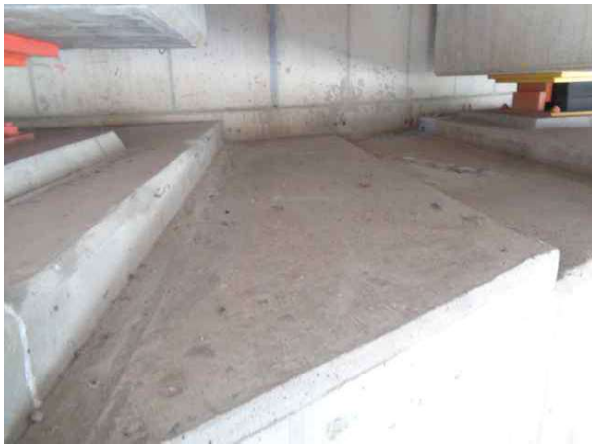
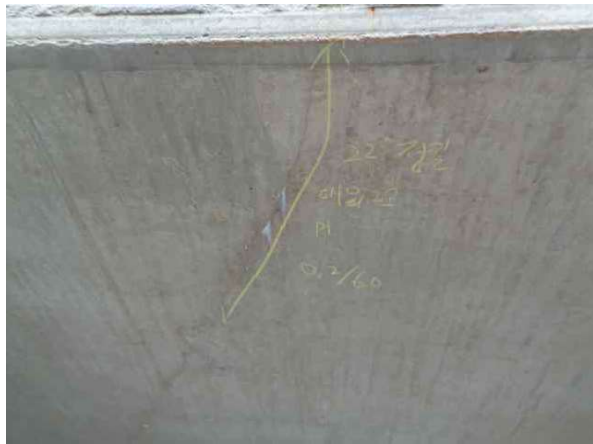
| 위치 | 교대 A2 | 방향 | - | 위치 | 교각 P1 | 방향 | - |

| 내용 | 체수흔적 (9.00㎡ / 3EA) | | | 내용 | 균열(0.3mm미만) (26.00m / 2EA) | | |

| 구분 | 손상 내용 | 단위 | 물량 | 개소 | 보수방안 | 우선순위 |
|---|---|---|---|---|---|---|
| 교각 | 균열(0.3mm미만) | m | 26.00 | 2 | 표면처리 | 하자 |

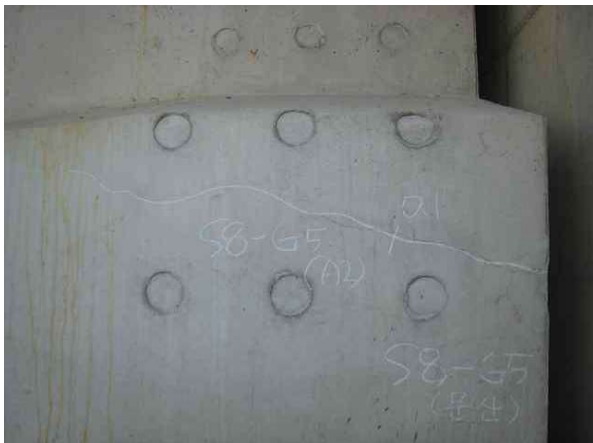
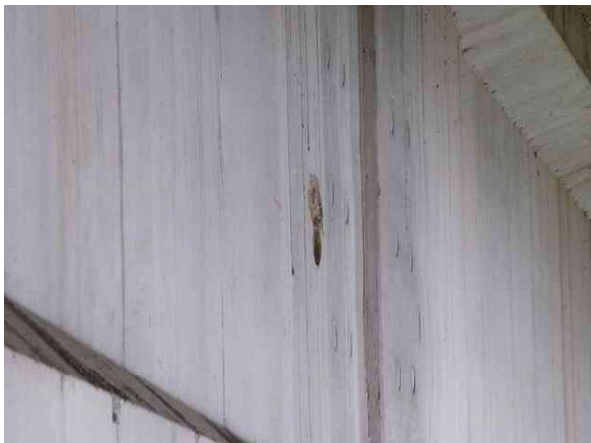
| 위치 | 거더 S8 | 방향 | - | 위치 | 거더 S6 | 방향 | - |

| 내용 | 균열(0.3mm미만) (1.00m / 1EA) | | | 내용 | 인양홀주위 파손 (0.09㎡ / 1EA) | | |

| 구분 | | 손상 내용 | 단위 | 물량 | 개소 | 보수방안 | 우선순위 |
|---|---|---|---|---|---|---|---|
| BH | 거더 | 균열(0.3mm미만) | m | 1.00 | 1 | 표면처리 | 하자 |

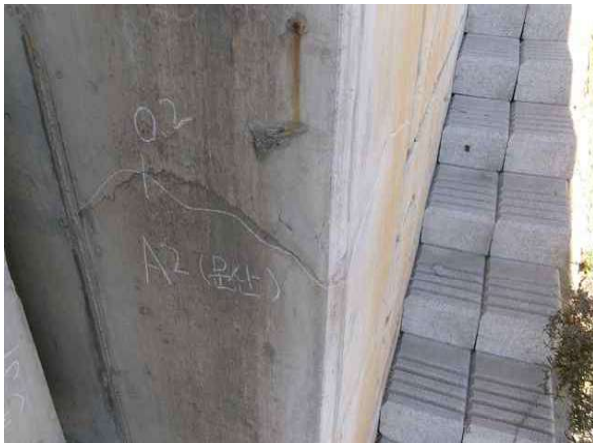
| 위치 | 교대 A2 | 방향 | - | 위치 | 교대 A2 | 방향 | - |

| 내용 | 균열(0.3mm미만) (1.50m / 1EA) | | | 내용 | 실란트 파손 (4.50m / 1EA) | | |

| 구분 | | 손상 내용 | 단위 | 물량 | 개소 | 보수방안 | 우선순위 |
|---|---|---|---|---|---|---|---|
| 교대 | | 균열(0.3mm미만) | m | 1.50 | 1 | 표면처리 | 하자 |
