## 4. 공공하자점검보고서

[ 1· 2종 ]  
[ 교량 ]

서울문산고속도로 시설물 정기안전점검 용역  
**하 자 점 검 보 고 서**  
**[ 4 공 구 1 · 2 종 교 량 ]**

**점검기관 : (주)명성엔지니어링**

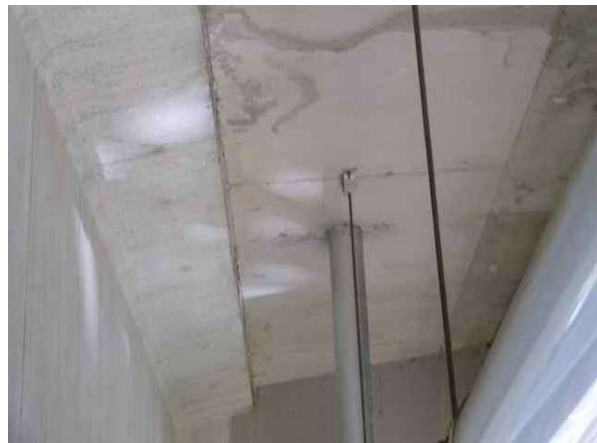
| 위치 | 바닥판 S1 | 방향 | - | 위치 | 바닥판 S3~4 | 방향 | - |

| 내용 | 재료분리 (0.24m <sup>2</sup> / 2EA) | | | 내용 | 균열부백태 (1.73m <sup>2</sup> / 8EA) | | |

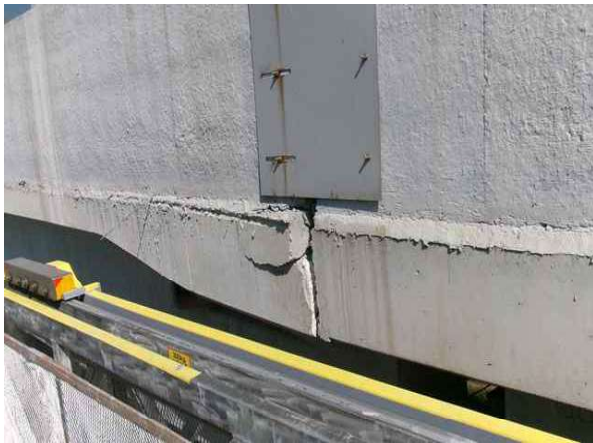
| 위치 | 바닥판 S5 | 방향 | - | 위치 | 바닥판 S7 | 방향 | - |

| 내용 | 박리 (0.15m <sup>2</sup> / 1EA) | | | 내용 | 파손 및 철근노출 (0.02m <sup>2</sup> / 1EA) | | |

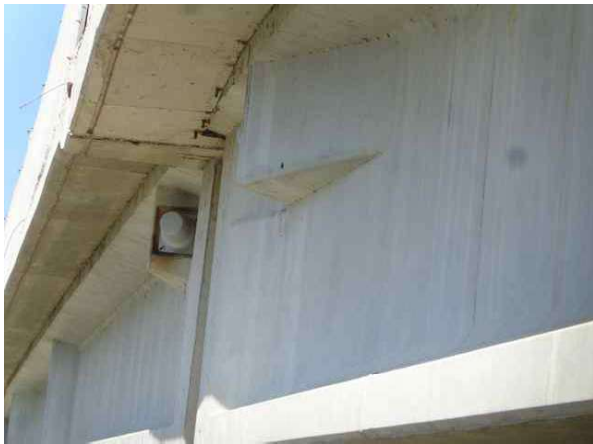
| 위치 | 거더 S4 | 방향 | - | 위치 | 거더 S7 | 방향 | - |

| 내용 | 망상균열 (2.25m <sup>2</sup> / 1EA) | | | 내용 | 파손 (0.10m <sup>2</sup> / 1EA) | | |

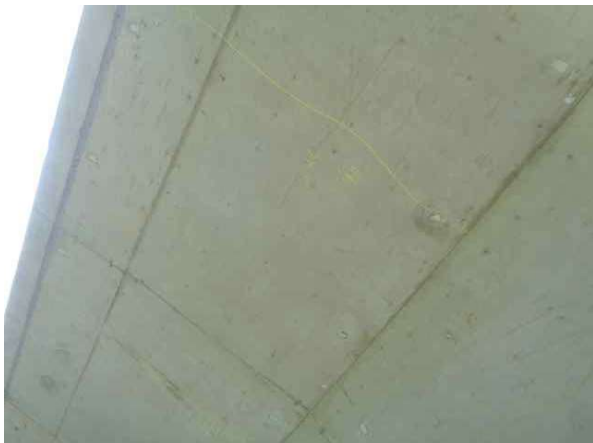
| 위치 | 바닥판 S1 | 방향 | - | 위치 | 바닥판 S3 | 방향 | - |

| 내용 | 균열(0.3mm미만) (2.00m / 2EA) | | | 내용 | 균열부백태 (0.20㎡ / 1EA) | | |

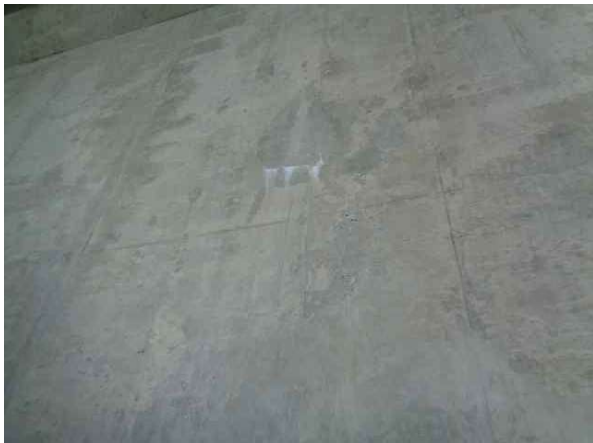
| 위치 | 거더외부 S4 | 방향 | - | 위치 | 거더내부 S3 | 방향 | - |

| 내용 | 백태 (0.06㎡ / 1EA) | | | 내용 | 백태 (0.12㎡ / 3EA) | | |

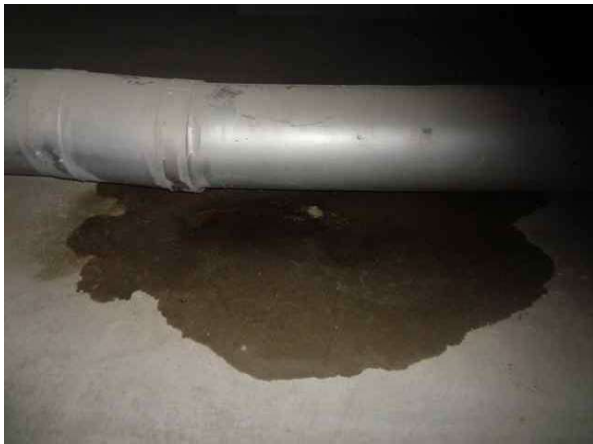
| 위치 | 거더내부 S1~4 | 방향 | - | 위치 | 교대 A1 | 방향 | - |

| 내용 | 체수 (21.50㎡ / 3EA) | | | 내용 | 균열(0.3mm미만) (6.00m / 5EA) | | |

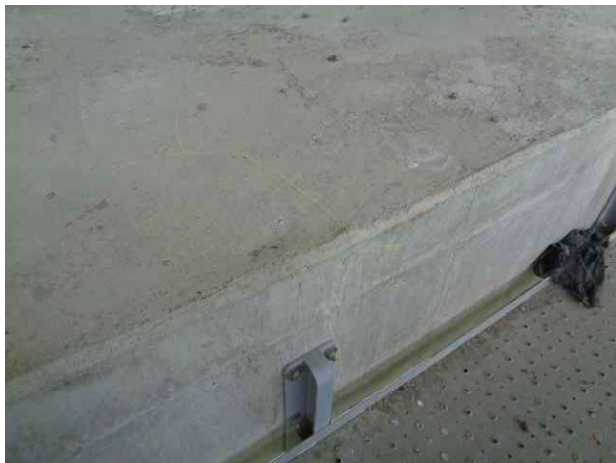
| 위치 | 교각 P1~3 | 방향 | - | 위치 | 교각 P1~3 | 방향 | - |

| 내용 | 균열(0.3mm미만) (66.30m / 42EA) | | | 내용 | 균열(0.3mm이상) (6.40m / 5EA) | | |

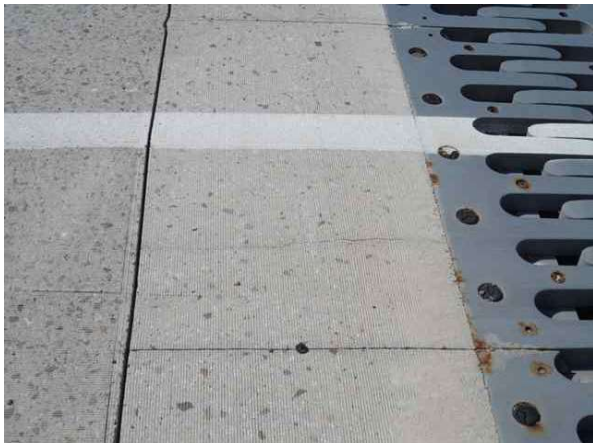
| 위치 | 신축이음 A1, 2 | 방향 | - | 위치 | 신축이음 A2 | 방향 | - |

| 내용 | 후타재 균열(0.3mm미만) (16.00m / 36EA) | | | 내용 | 후타재 파손 (0.10m <sup>2</sup> / 1EA) | | |

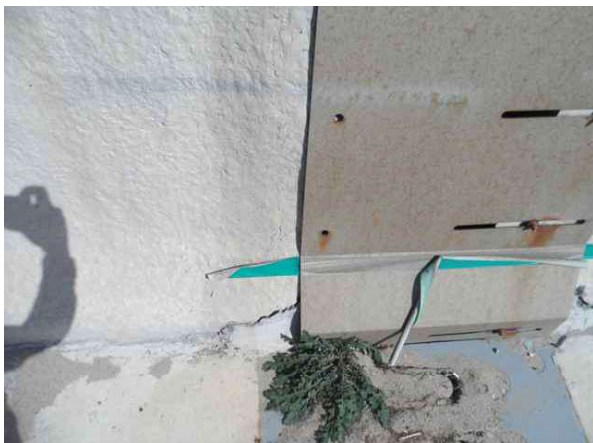
| 위치 | 신축이음 A1, 2 | 방향 | - | 위치 | 교면포장 S4 | 방향 | 문산 |

| 내용 | 차수판 앵커탈락 (6EA) | | | 내용 | 접속도로 파손 (0.25m <sup>2</sup> / 1EA) | | |

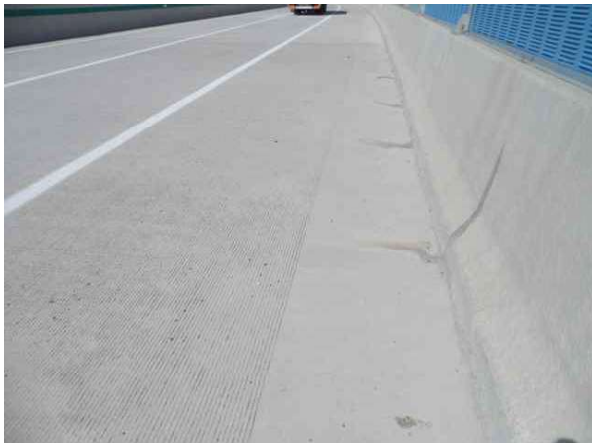
| 위치 | 교면포장 S3 | 방향 | 문산 | 위치 | 교면포장 S1~4 | 방향 | - |

| 내용 | 포장 균열 (55.00m / 11EA) | | | 내용 | 포장 망상균열 (1300.00m <sup>2</sup> / 3EA) | | |

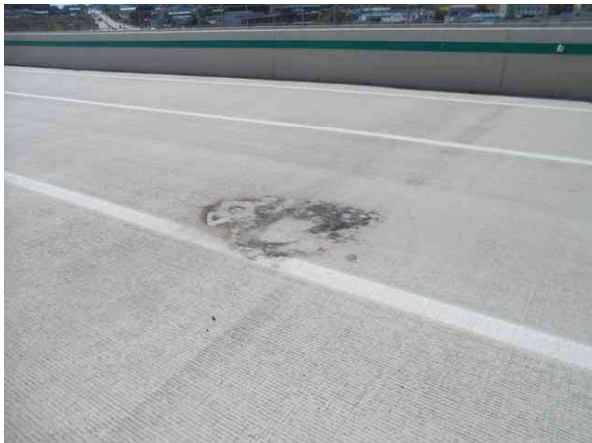
| 위치 | 교면포장 S4 | 방향 | 문산 | 위치 | 배수시설 S1~2 | 방향 | - |

| 내용 | 화재흔적 (1.00m <sup>2</sup> / 1EA) | | | 내용 | 배수관 누수 (4EA) | | |

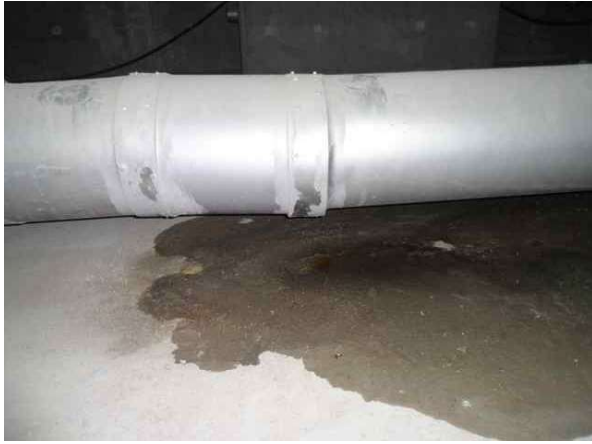
| 위치 | 배수시설 S3~4 | 방향 | - |

| 내용 | 배수관 누수 (2EA) | | |

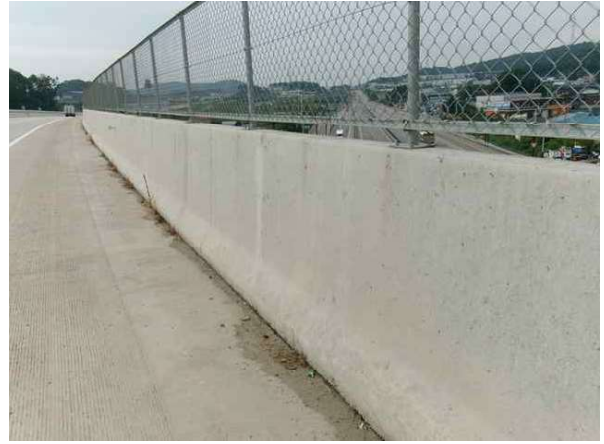
| 위치 | 방호벽 S1~4 | 방향 | 서울, 문산 |

| 내용 | 균열(0.3mm미만) (155.50m / 105EA) | | |

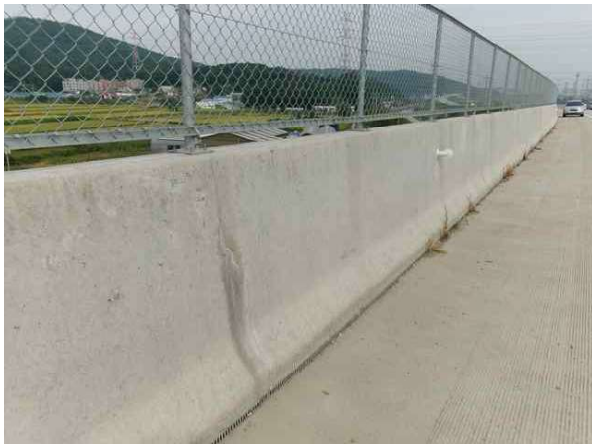
| 위치 | 방호벽 S2~4 | 방향 | 서울, 문산 |

| 내용 | 백태 및 균열부백태 (3.50m <sup>2</sup> / 24EA) | | |

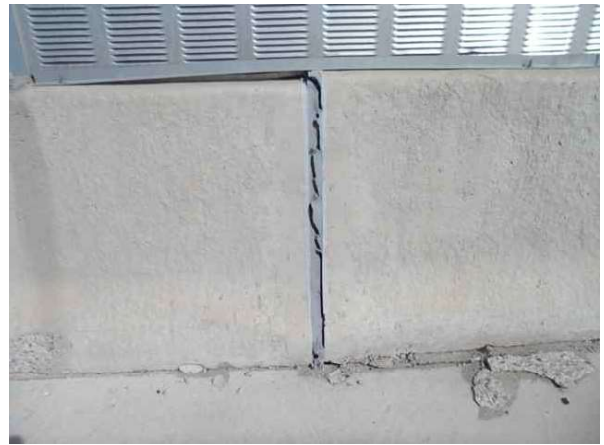
| 위치 | 방호벽 S4 | 방향 | 문산 |

| 내용 | 접속부 단차 (1.50m / 1EA) | | |

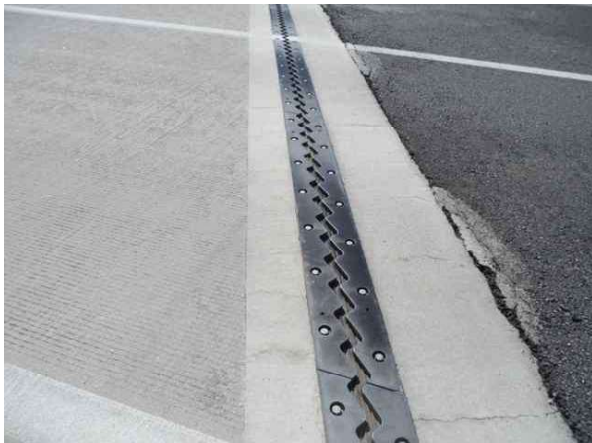
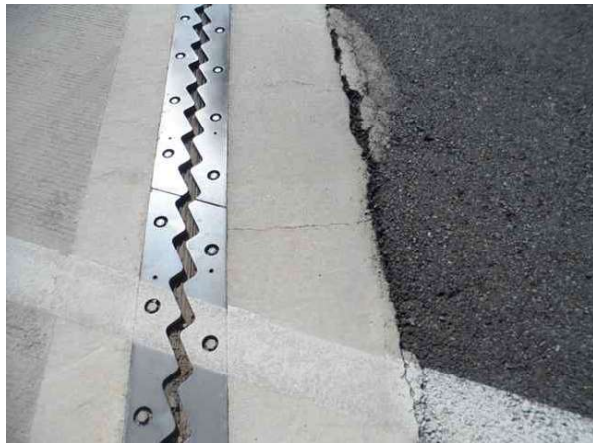
| 위치 | 신축이음 A2 | 방향 | 문산 | 위치 | 신축이음 A2 | 방향 | 문산 |

| 내용 | 후타재 균열(0.3mm미만) (11.20m / 32EA) | | | 내용 | 후타재 균열(0.3mm미만) (11.20m / 32EA) | | |

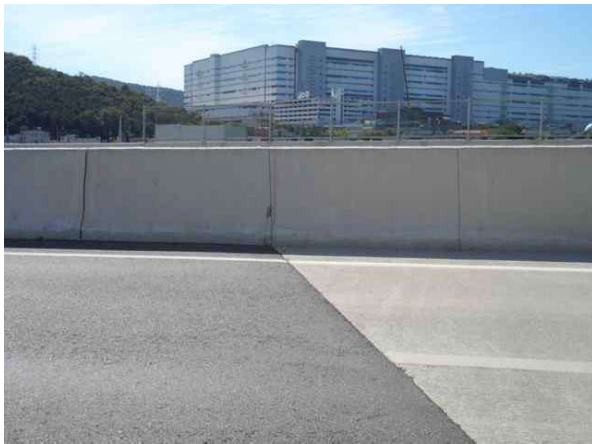
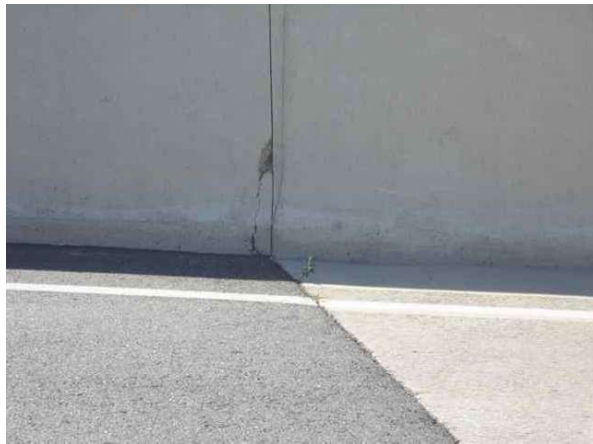
| 위치 | 방호벽 S1 | 방향 | 문산 | 위치 | 방호벽 S1 | 방향 | 문산 |

| 내용 | 접속부 파손 (0.20㎡ / 1EA) | | | 내용 | 접속부 파손 (0.20㎡ / 1EA) | | |

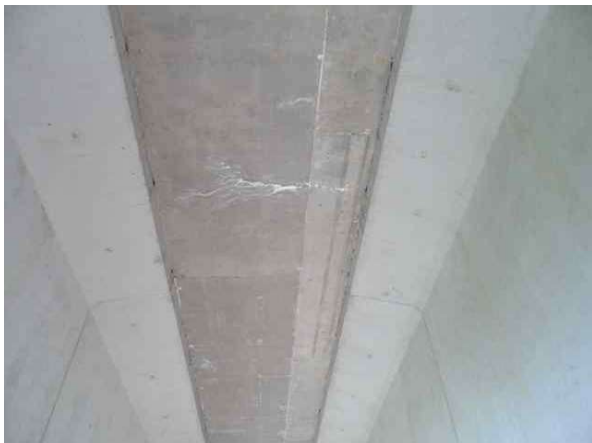
| 위치 | 바닥판 S2 | 방향 | - | 위치 | 가로보 S2 | 방향 | - |

| 내용 | 균열부백태 (0.60m² / 3EA) | | | 내용 | 재료분리 (0.75m² / 1EA) | | |

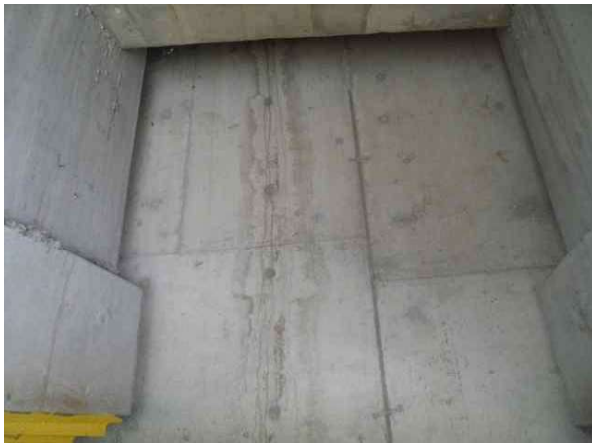
| 위치 | 교대 A2 | 방향 | - | 위치 | 교대 A1 | 방향 | - |

| 내용 | 균열(0.3mm미만) (8.00m / 2EA) | | | 내용 | 백태 (7.50m² / 3EA) | | |

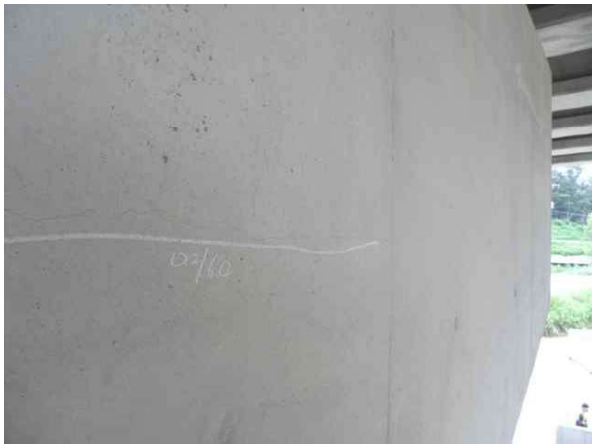
| 위치 | 교각 P1~2 | 방향 | - | 위치 | 교각 P1 | 방향 | - |

| 내용 | 균열(0.3mm미만) (9.00m / 4EA) | | | 내용 | 망상균열 (3.00m² / 2EA) | | |

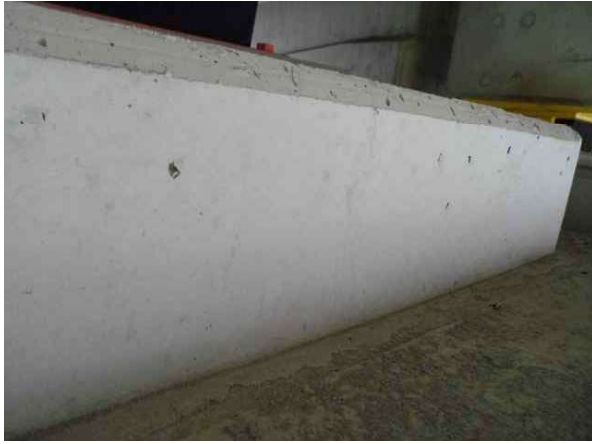
| 위치 | 교량받침 P3-SH2 | 방향 | - |

| 내용 | 받침콘크리트 균열(0.3mm미만) (1.20m / 3EA) | | |

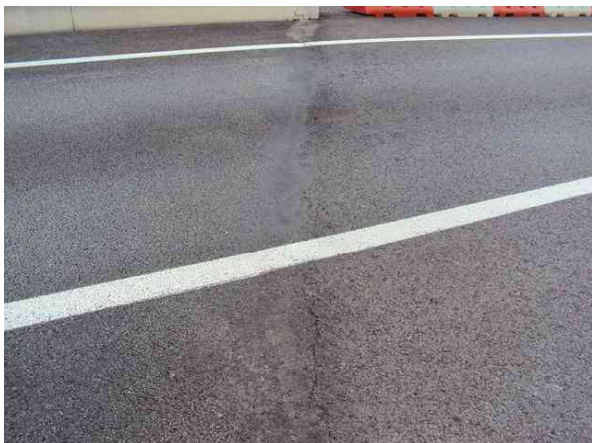
| 위치 | 교면포장 S1 | 방향 | - | 위치 | 배수시설 S1 | 방향 | - |

| 내용 | 아스콘 균열(시공이음부) (5.00m / 1EA) | | | 내용 | 배수구 그레이팅 변형 (1EA) | | |

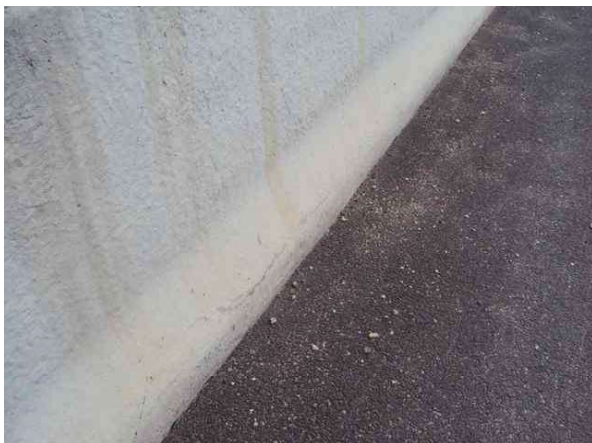
| 위치 | 방호벽 S1 | 방향 | - | 위치 | 방호벽 S1 | 방향 | - |

| 내용 | 균열(0.3mm미만) (2.50m / 2EA) | | | 내용 | 방호벽 들뜸 (0.20m² / 1EA) | | |

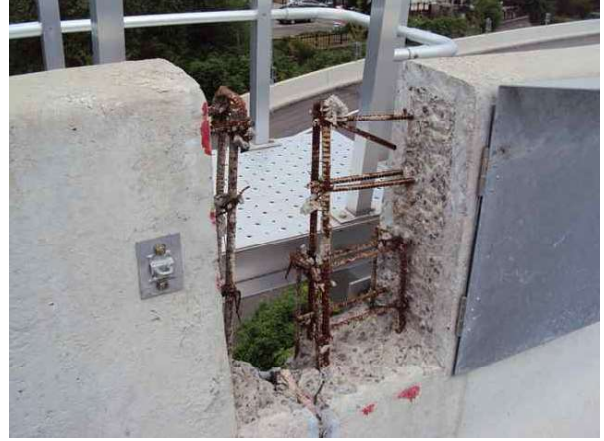
| 위치 | 방호벽 S1 | 방향 | - | 위치 | 방호벽 S1 | 방향 | - |

| 내용 | 철근미제거 (1EA) | | | 내용 | 철근미제거 (1EA) | | |

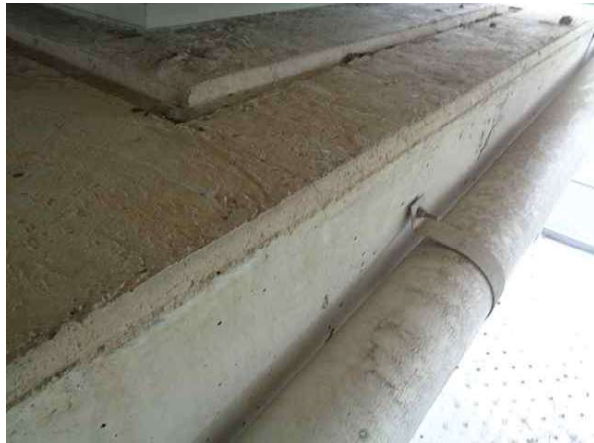
| 위치 | 교각 P2 | 방향 | - |

| 내용 | 균열(0.3mm이상) (4.00m / 8EA) |

| 구분 | | 손상 내용 | 단위 | 물량 | 개소 | 보수방안 | 우선순위 |
|---|---|---|---|---|---|---|---|
| 교각 | | 균열(폭0.3mm이상) | m | 4.00 | 8 | 주입보수 | 하자 |

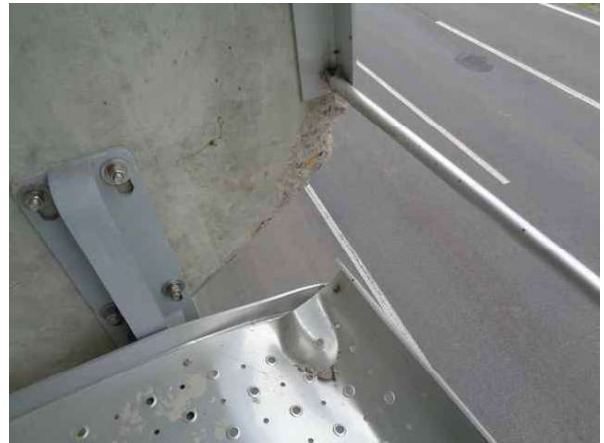
| 위치 | 교각 P1 | 방향 | - |

| 내용 | 파손 (0.06m² / 1EA) |

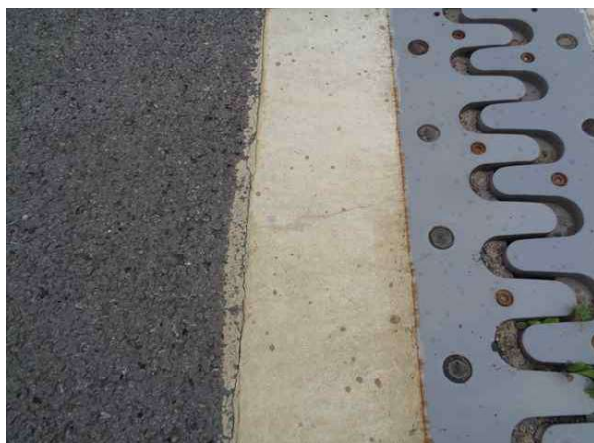
| 위치 | 신축이음 A1 | 방향 | - |

| 내용 | 균열(0.3mm미만) (3.60m / 12EA) |

| 구분 | | 손상 내용 | 단위 | 물량 | 개소 | 보수방안 | 우선순위 |
|---|---|---|---|---|---|---|---|
| 신축이음 | | 후타재 균열 | m | 3.60 | 12 | 표면처리 | 하자 |

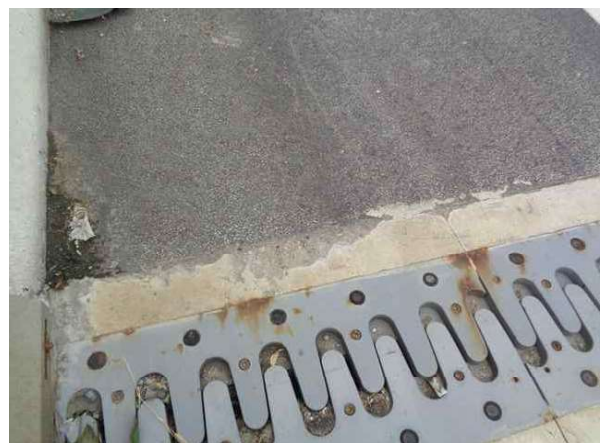
| 위치 | 신축이음 A2 | 방향 | - |

| 내용 | 후타재 파손 (0.60m² / 2EA) |

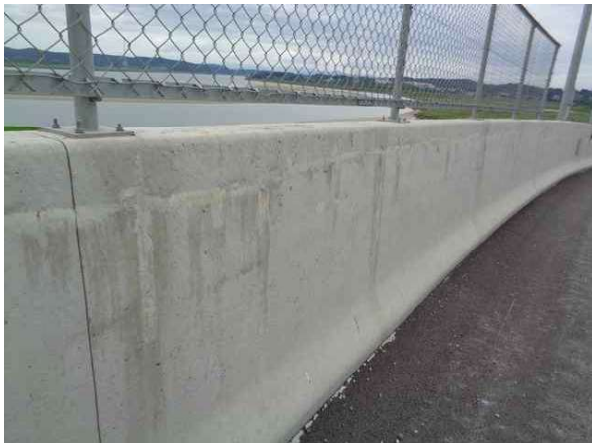
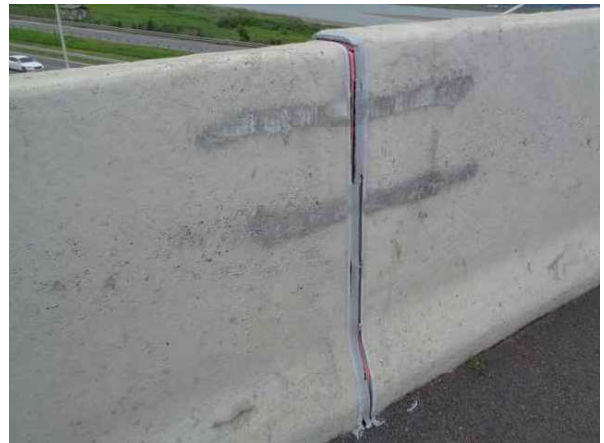
| 위치 | 방호벽 S2 | 방향 | - |

| 내용 | 망상균열 및 백태 (4.50m² / 1EA) | | |

| 구분 | | 손상 내용 | 단위 | 물량 | 개소 | 보수방안 | 우선순위 |
|---|---|---|---|---|---|---|---|
| | | 방호벽 망상균열 및 백태 | m <sup>2</sup> | 4.50 | 1 | 표면처리 | 하자 |
