서울문산고속도로 시설물 정기안전점검 용역  
**하 자 점 검 보 고 서**  
**[ 1 · 2 종 터 널 ]**

**서울문산고속도로주식회사**

**점검기관 : (주)명성엔지니어링**

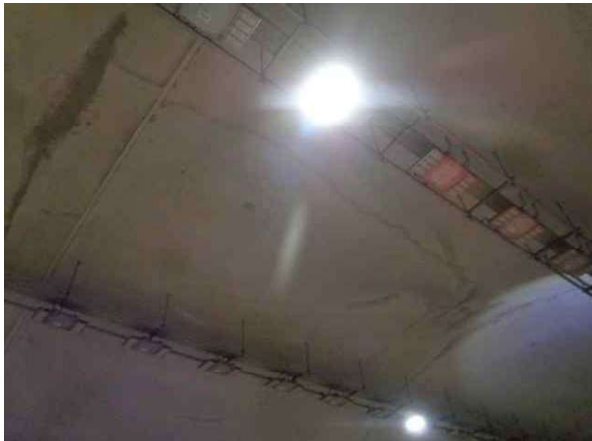
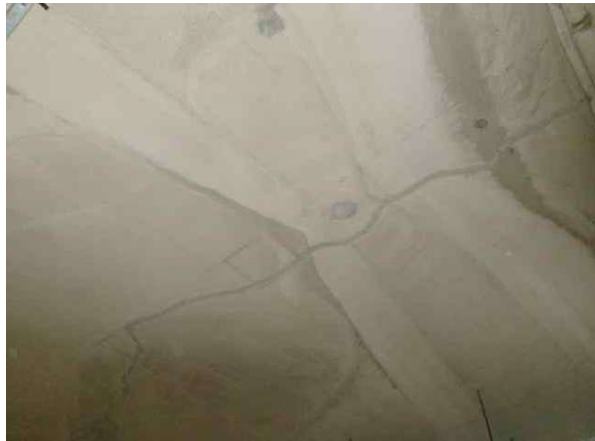
| 위치 | 천단부 S9~44 | 방향 | - | 위치 | 천단부 S1~40 | 방향 | - |

| 내용 | 균열(0.3mm미만) (54.00m / 8EA) | | | 내용 | 균열(0.3mm이상) (53.00m / 8EA) | | |

| 구분 | 손상 내용 | 단위 | 물량 | 개소 | 보수방안 | 우선순위 |
|---|---|---|---|---|---|---|
| 라이닝 천단부 | 균열(cw=0.3mm미만) | m | 54.0 | 8 | 표면보수 | 하자 |
| | 균열(cw=0.3mm이상) | m | 53.0 | 8 | 주입보수 | 하자 |

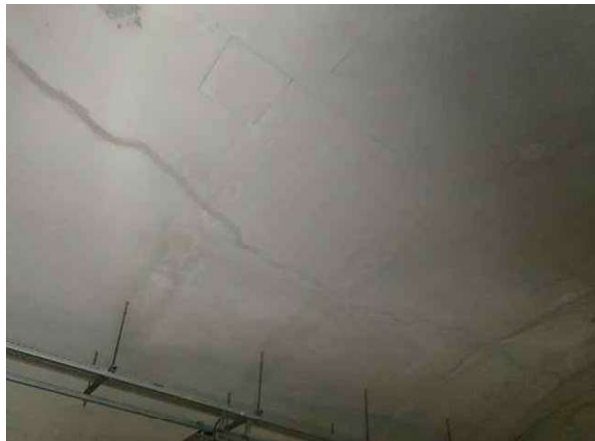
| 위치 | 천단부 S9~28 | 방향 | - | 위치 | 천단부 S9~28 | 방향 | - |

| 내용 | 재균열(0.3mm미만) (27.00m / 3EA) | | | 내용 | 재균열(0.3mm이상) (36.00m / 4EA) | | |

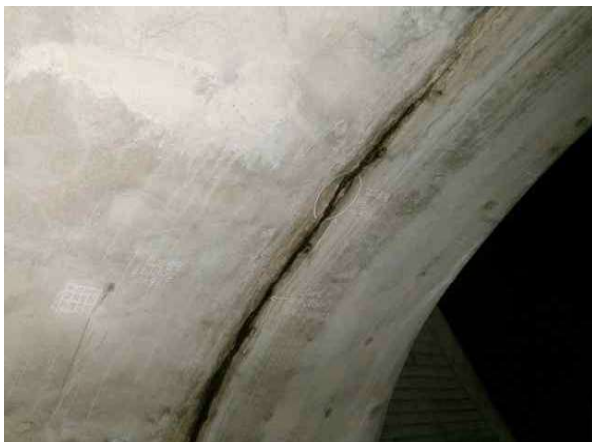
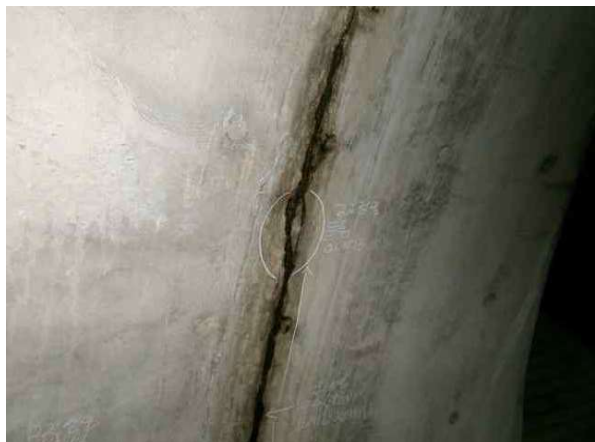
| 위치 | 천단부 S45~46 | 방향 | - | 위치 | 천단부 S45~46 | 방향 | - |

| 내용 | 누수(스며있음) (2EA) | | | 내용 | 조인트부 들뜸, 박락, 재들뜸 (0.03㎡ / 1EA) | | |

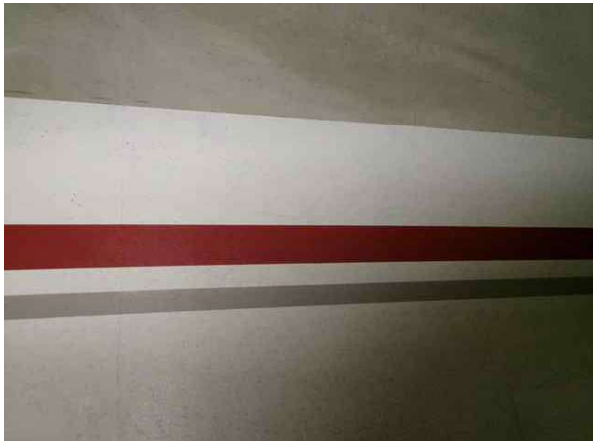
| 위치 | 측벽부 S9~40 | 방향 | - | 위치 | 측벽부 S29~32 | 방향 | - |

| 내용 | 균열(0.3mm미만) (8.50m / 5EA) | | | 내용 | 균열(0.3mm이상) (4.00m / 1EA) | | |

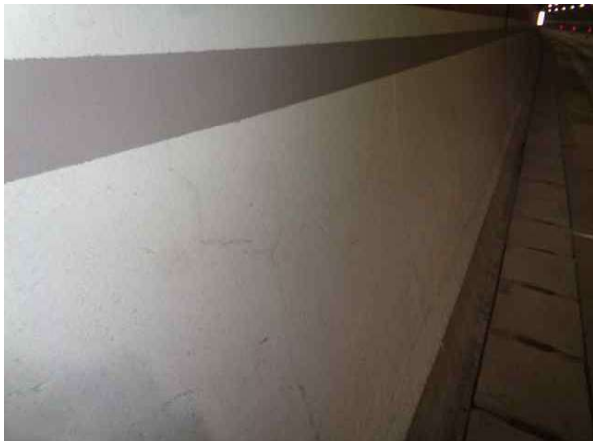
| 위치 | 측벽부 S1~44 | 방향 | - | 위치 | 측벽부 S29~32 | 방향 | - |

| 내용 | 망상균열 (439.00㎡ / 33EA) | | | 내용 | 콘크리트 박락 (0.25㎡ / 1EA) | | |

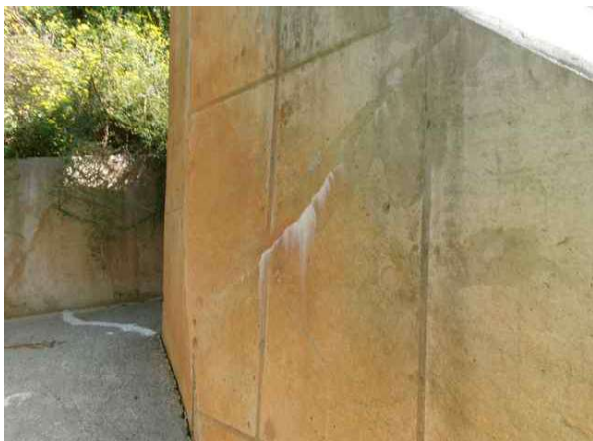
| 위치 | 갱문 시점 | 방향 | - | 위치 | 갱문 시점 | 방향 | - |

| 내용 | 배수로 균열부백태 (0.20㎡ / 1EA) | | | 내용 | 배수로 파손 (0.15㎡ / 1EA) | | |

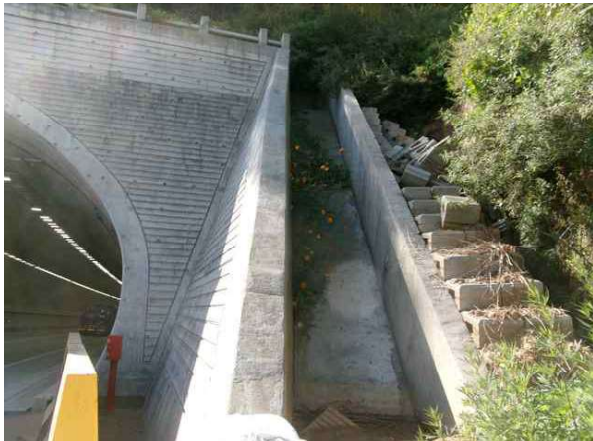
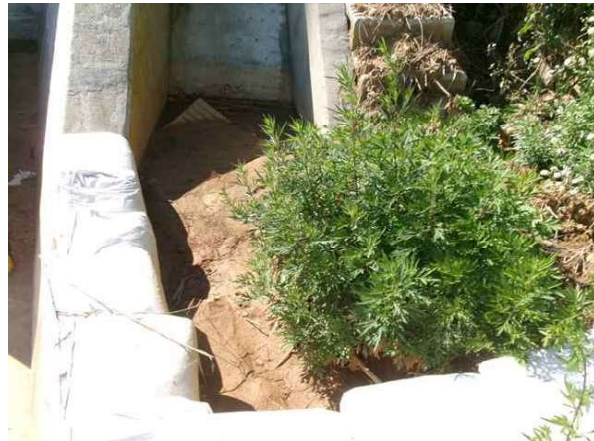
| 위치 | 갱문 종점 | 방향 | - | 위치 | 갱문 종점 | 방향 | - |

| 내용 | 측면 표층유실 (20.00㎡ / 1EA) | | | 내용 | 측면 토사퇴적 (9.00㎡ / 1EA) | | |

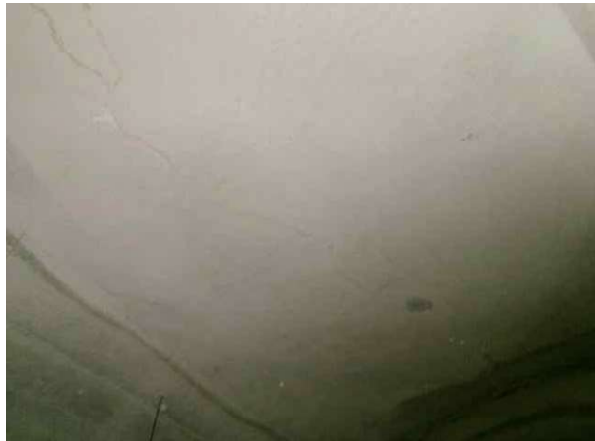
| 위치 | 천단부 S5~45 | 방향 | - | 위치 | 천단부 S33~36 | 방향 | - |

| 내용 | 균열(0.3mm이상) (65.00m / 8EA) | | | 내용 | 재균열(0.3mm미만) (18.00m / 2EA) | | |

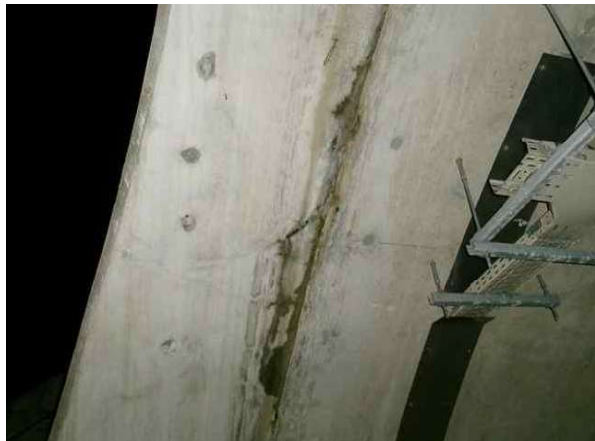
| 위치 | 천단부 S1~45 | 방향 | - | 위치 | 천단부 S41~45 | 방향 | - |

| 내용 | 재균열(0.3mm이상) (162.00m / 18EA) | | | 내용 | 누수(스며있음) (2EA) | | |

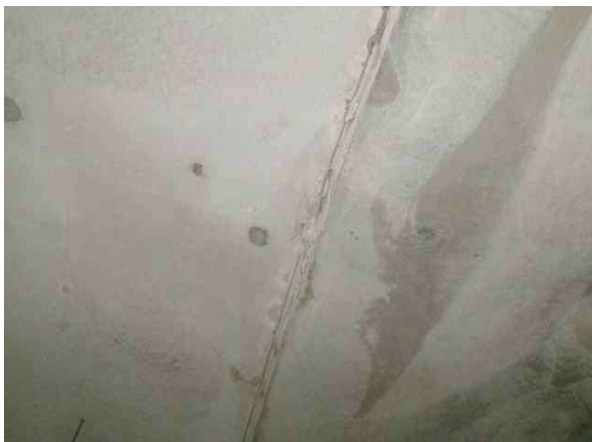
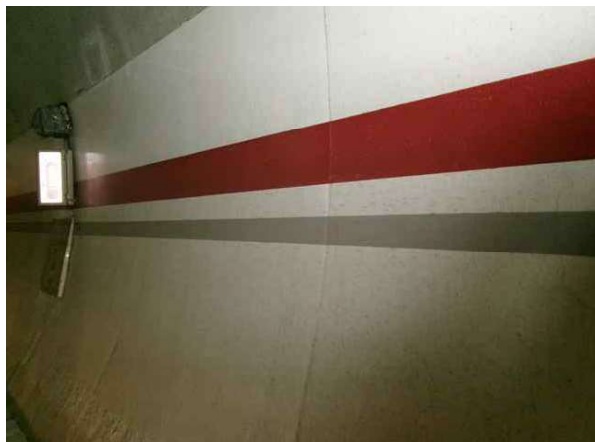
| 위치 | 천단부 S5~40 | 방향 | - | 위치 | 측벽부 S1~45 | 방향 | - |

| 내용 | 조인트부 들뜸, 재들뜸 (0.72㎡ / 11EA) | | | 내용 | 망상균열 (946.00㎡ / 55EA) | | |

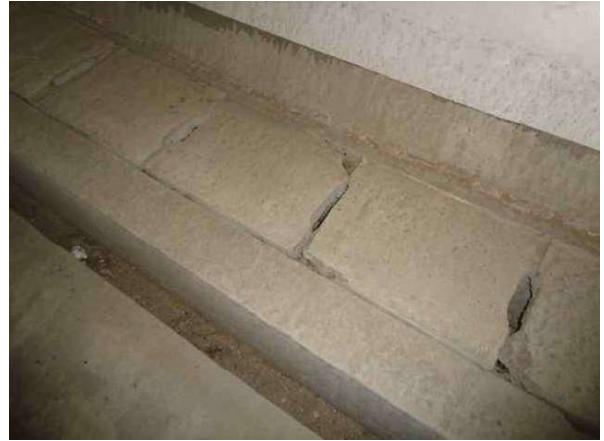
| 위치 | 측벽부 S1~45 | 방향 | - |

| 내용 | 균열부백태 (0.50m <sup>2</sup> / 2EA) |

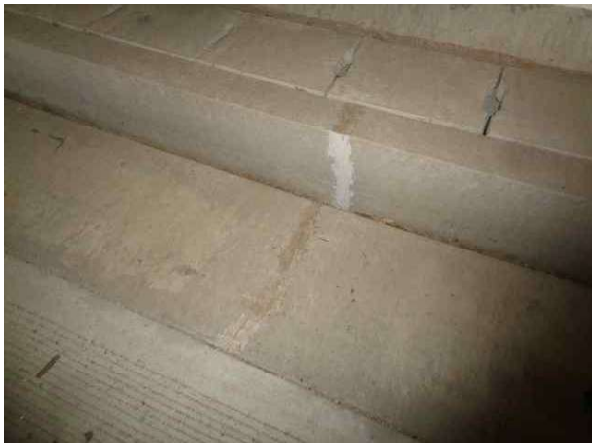
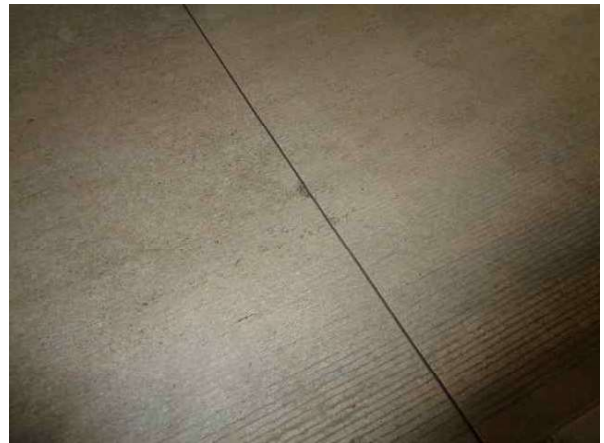
| 위치 | 부대시설 S1~8 포장부 | 방향 | - |

| 내용 | 균열 (1.50m / 3EA) |

| 내용 | 파손 (0.01m <sup>2</sup> / 1EA) |

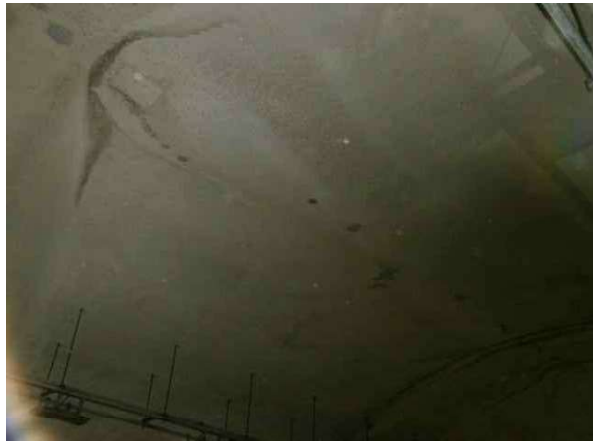
| 위치 | 천단부 S29~32 | 방향 | - | 위치 | 천단부 S5~20 | 방향 | - |

| 내용 | 균열(0.3mm미만) (10.00m / 1EA) | | | 내용 | 균열(0.3mm이상) (130.00m / 13EA) | | |

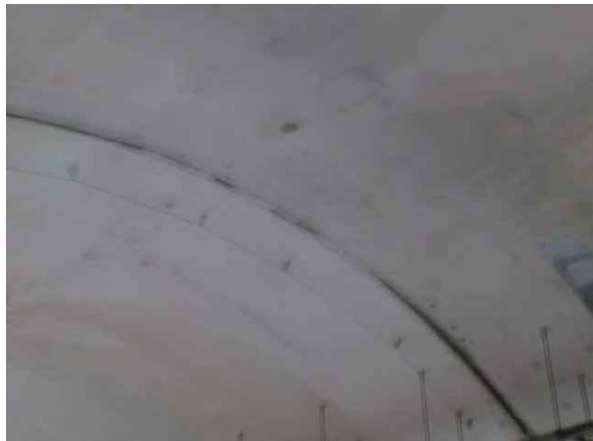
| 위치 | 천단부 S5~32 | 방향 | - | 위치 | 천단부 S1~4 | 방향 | - |

| 내용 | 콘크리트 들뜸 (1.69m <sup>2</sup> / 19EA) | | | 내용 | 폐콘크리트 미제거 (0.45m <sup>2</sup> / 1EA) | | |

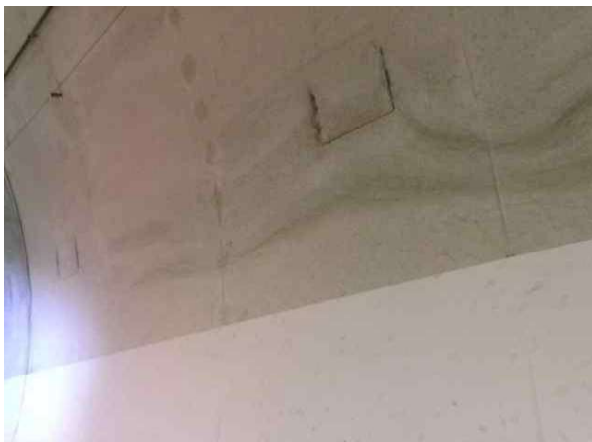
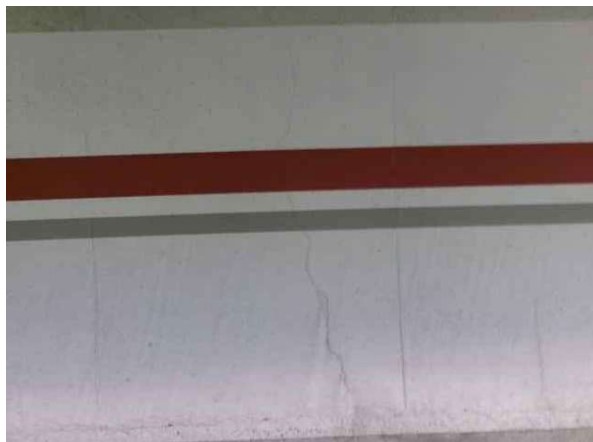
| 위치 | 측벽부 S17~28 | 방향 | - | 위치 | 측벽부 S9~32 | 방향 | - |

| 내용 | 균열(0.3mm미만) (28.00m / 4EA) | | | 내용 | 균열(0.3mm이상) (7.00m / 2EA) | | |

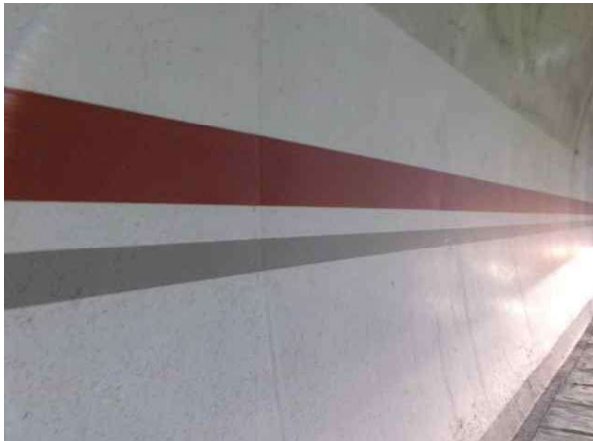
| 위치 | 측벽부 S1~32 | 방향 | - | 위치 | 측벽부 S1~32 | 방향 | - |

| 내용 | 망상균열 (161.00㎡ / 18EA) | | | 내용 | 콘크리트 들뜸 (0.15㎡ / 2EA) | | |

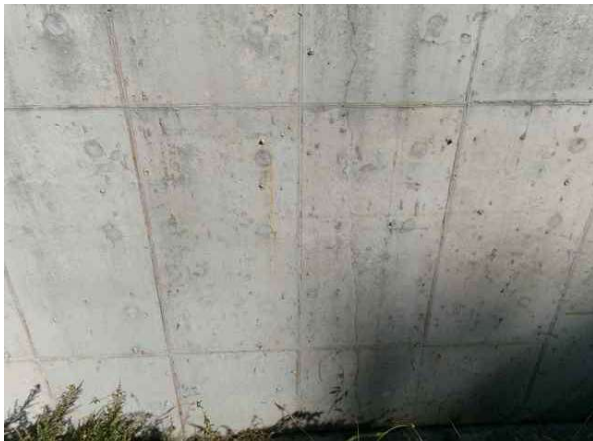
| 위치 | 갱문 시.중점 | 방향 | - | 위치 | 갱문 중점 | 방향 | - |

| 내용 | 균열(0.3mm미만) (4.00m / 2EA) | | | 내용 | 배수로 균열(0.3mm이상) (3.00m / 1EA) | | |

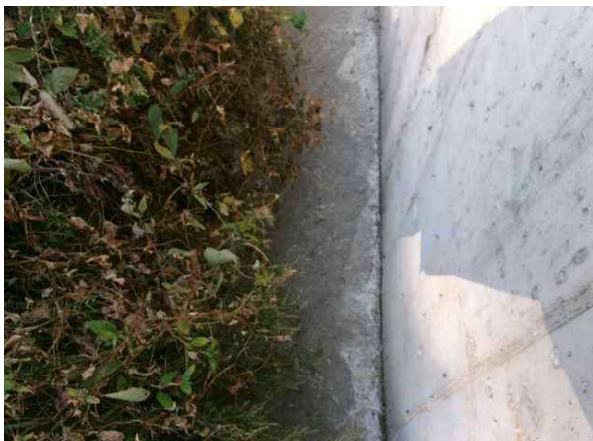
| 위치 | 갱문 중점 | 방향 | - | 위치 | 공동구 S5~8 | 방향 | - |

| 내용 | 배수로 균열(0.5mm이상) (1.00m / 1EA) | | | 내용 | 덮개 파손, 박락 (2EA) | | |

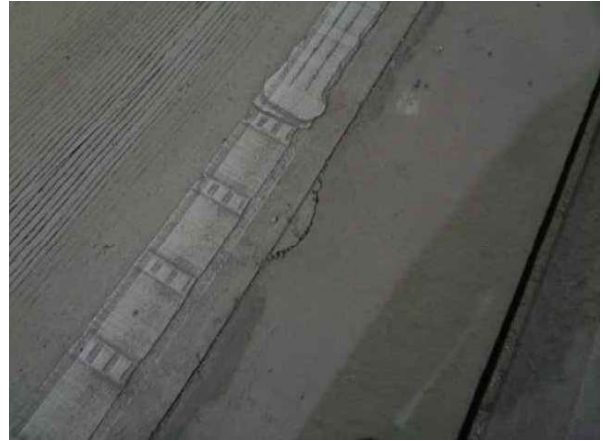
| 위치 | 공동구 S13 | 방향 | - | 위치 | 부대시설 S9~12 포장부 | 방향 | - |

| 내용 | 박락 (0.03m <sup>2</sup> / 1EA) | | | 내용 | 들뜸 (0.02m <sup>2</sup> / 1EA) | | |

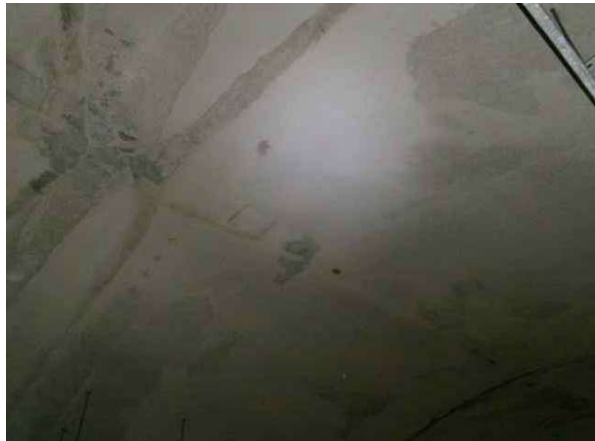
| 위치 | 천단부 S1~4 | 방향 | - | 위치 | 천단부 S5~20 | 방향 | - |

| 내용 | 균열(0.3mm미만) (9.00m / 1EA) | | | 내용 | 균열(0.3mm이상) (77.00m / 9EA) | | |

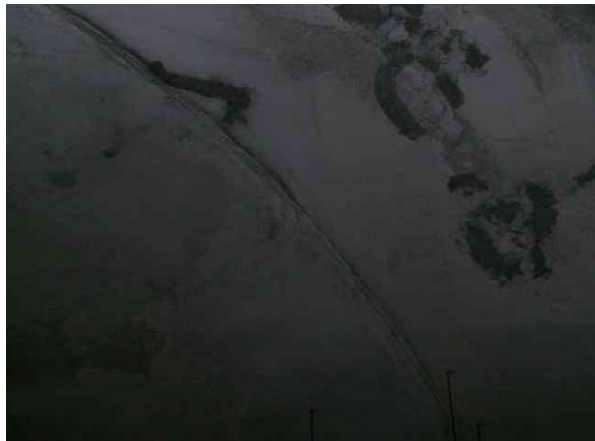
| 위치 | 천단부 S1~4 | 방향 | - | 위치 | 천단부 S1~28 | 방향 | - |

| 내용 | 백태, 누수흔적 (0.63㎡ / 5EA) | | | 내용 | 조인트부 들뜸, 재들뜸, 박락 (0.65㎡ / 11EA) | | |

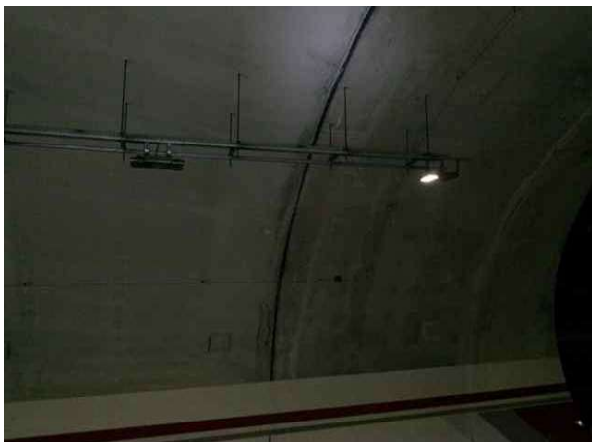
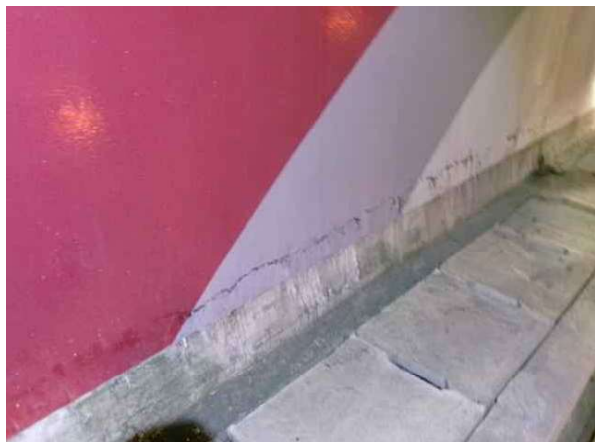
| 위치 | 천단부 S25~28 | 방향 | - | 위치 | 측벽부 S5~28 | 방향 | - |

| 내용 | 실링재 미시공 (12.00m / 1EA) | | | 내용 | 균열(0.3mm미만) (5.00m / 2EA) | | |

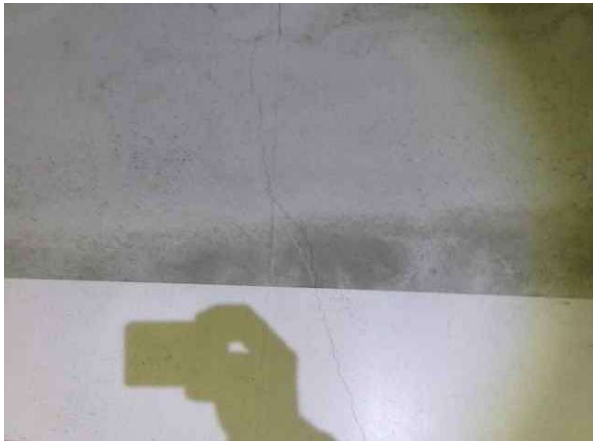
| 위치 | 측벽부 S13~16 | 방향 | - | 위치 | 측벽부 S1~28 | 방향 | - |

| 내용 | 균열(0.3mm이상) (3.00m / 1EA) | | | 내용 | 망상균열 (594.00m <sup>2</sup> / 33EA) | | |

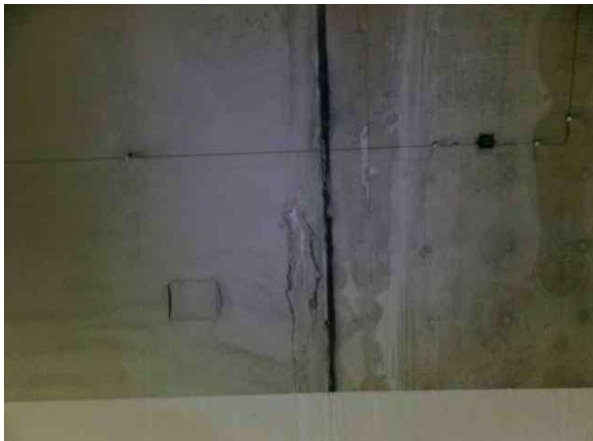
| 위치 | 측벽부 S25~28 | 방향 | - | 위치 | 측벽부 S1~4 | 방향 | - |

| 내용 | 백태 (0.05m <sup>2</sup> / 1EA) | | | 내용 | 긁힘 (1.20m <sup>2</sup> / 1EA) | | |

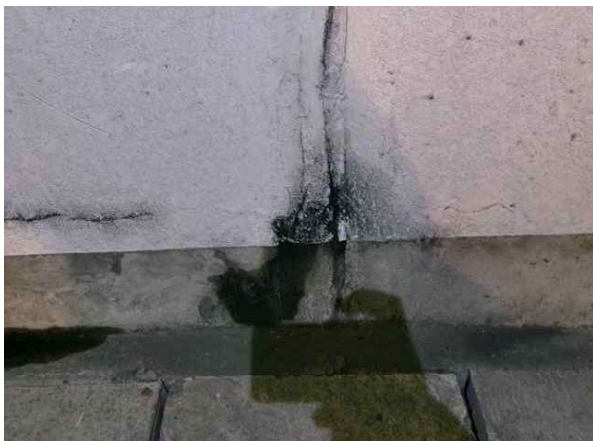
| 위치 | 측벽부 S25~28 | 방향 | - | 위치 | 갯문 시.종점 | 방향 | - |

| 내용 | 누수(스며있음) (2EA) | | | 내용 | 균열(0.3mm미만) (6.00m / 3EA) | | |

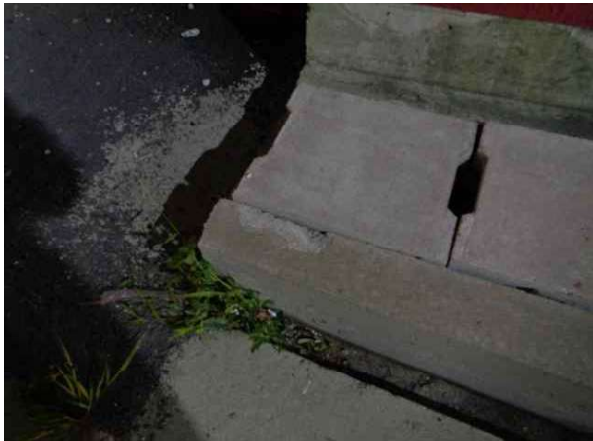
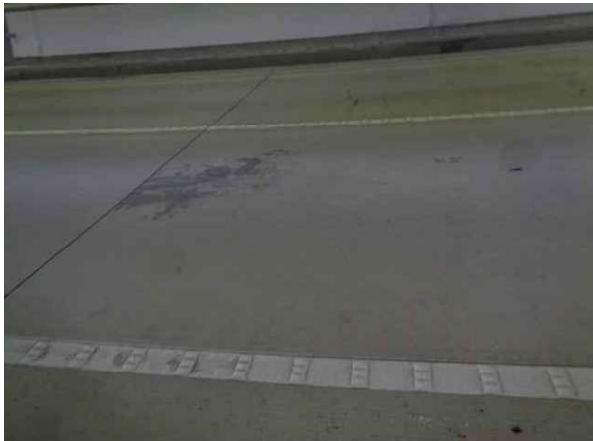
| 위치 | 공동구 S9~12 | 방향 | - | 위치 | 부대시설 S1~4 포장부 | 방향 | - |

| 내용 | 파손 (0.02㎡ / 1EA) | | | 내용 | 망상균열 (4.00㎡ / 1EA) | | |

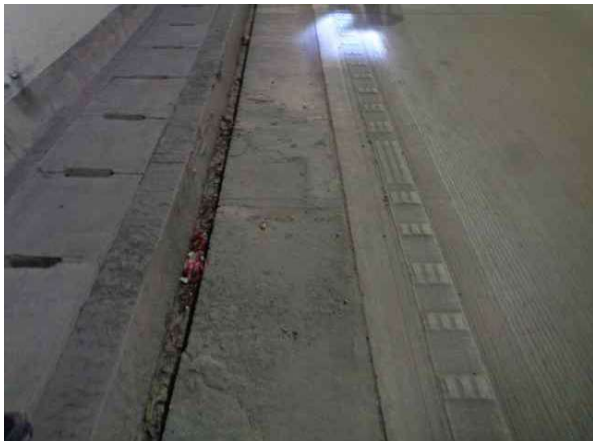
| 위치 | 부대시설 S17~20 포장부 | 방향 | - | 위치 | - | 방향 | - |

| 내용 | 파손 (2.00㎡ / 1EA) | | | 내용 | - | | |

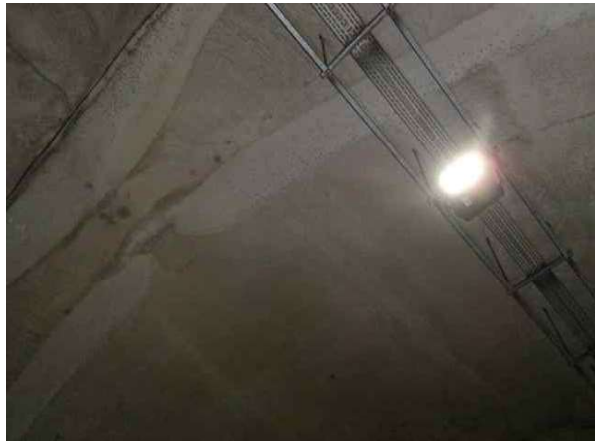
| 위치 | 천단부 S17~20 | 방향 | - | 위치 | 천단부 S5~8 | 방향 | - |

| 내용 | 균열(0.3mm미만) (5.00m / 1EA) | | | 내용 | 균열(0.3mm이상) (9.00m / 1EA) | | |

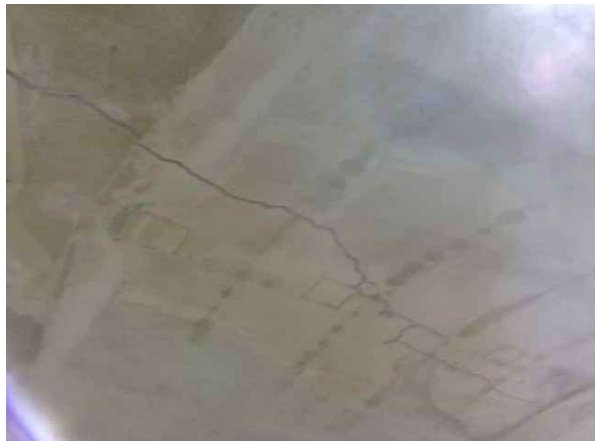
| 위치 | 천단부 S17~24 | 방향 | - | 위치 | 천단부 S5~32 | 방향 | - |

| 내용 | 재균열(0.3mm미만) (36.00m / 4EA) | | | 내용 | 재균열(0.3mm이상) (157.00m / 19EA) | | |

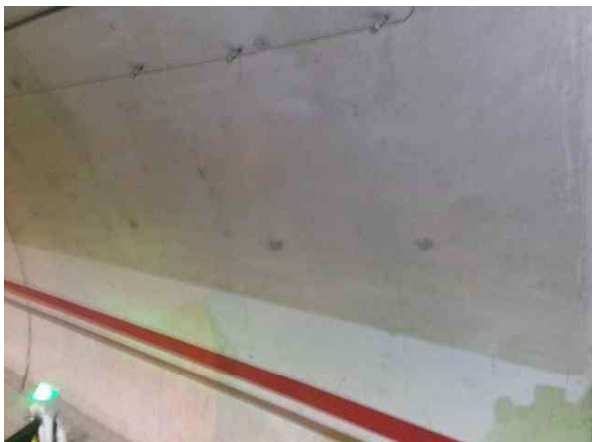
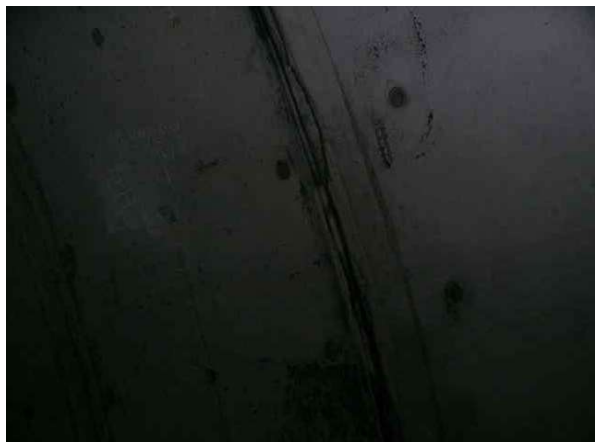
| 위치 | 천단부 S33~36 | 방향 | - | 위치 | 천단부 S1~36 | 방향 | - |

| 내용 | 망상균열 (8.00㎡ / 2EA) | | | 내용 | 조인트부 들뜸 (0.20㎡ / 2EA) | | |

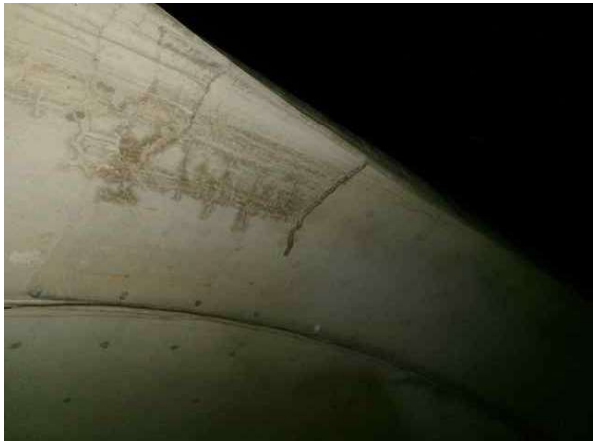
| 위치 | 천단부 S1~4 | 방향 | - | 위치 | 측벽부 S5~28 | 방향 | - |

| 내용 | 백태, 균열부백태 (0.45m <sup>2</sup> / 3EA) | | | 내용 | 균열(0.3mm미만) (24.50m / 13EA) | | |

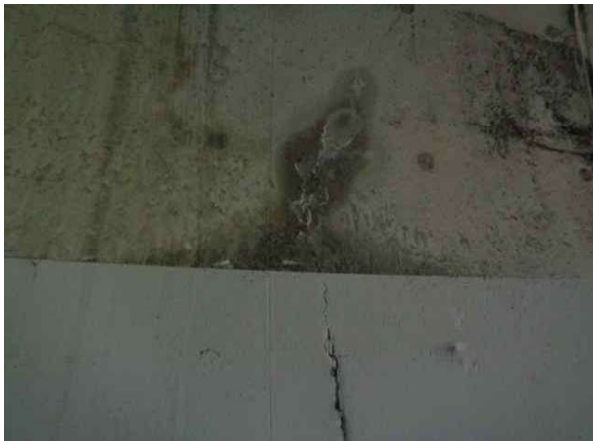
| 위치 | 측벽부 S25~28 | 방향 | - | 위치 | 측벽부 S1~32 | 방향 | - |

| 내용 | 균열(0.3mm이상) (2.00m / 1EA) | | | 내용 | 망상균열 (356.50m <sup>2</sup> / 24EA) | | |

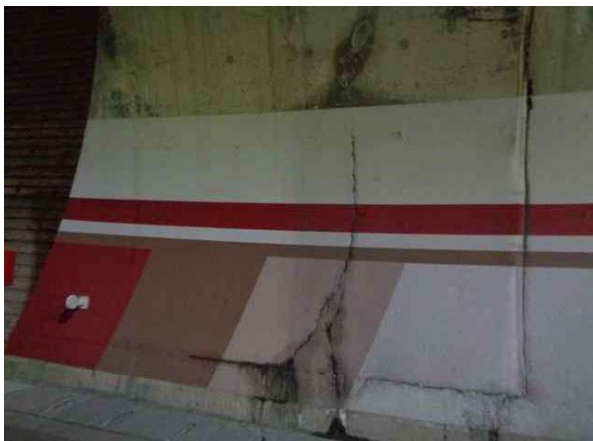
| 위치 | 측벽부 S1~4 | 방향 | - | 위치 | 갱문 종점 | 방향 | - |

| 내용 | 누수(스며있음) (1EA) | | | 내용 | 균열(0.3mm미만) (1.00m / 1EA) | | |

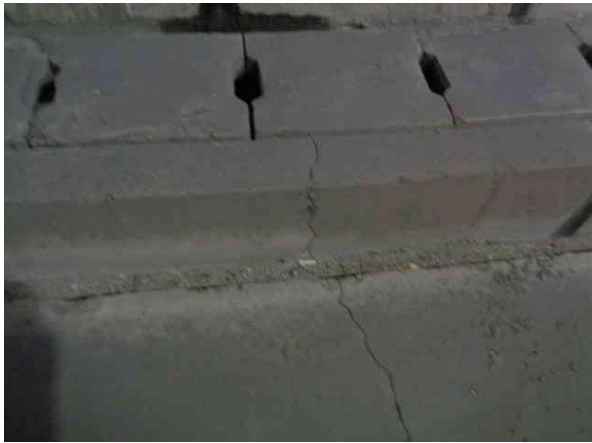
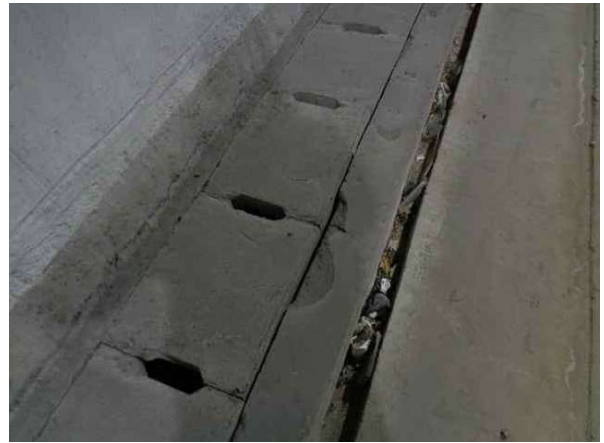
| 위치 | 공동구 S1~4 | 방향 | - |

| 내용 | 균열(0.3mm이상) (0.60m / 1EA) | | |

| 내용 | 공동구 파손 (0.03m <sup>2</sup> / 1EA) | | |

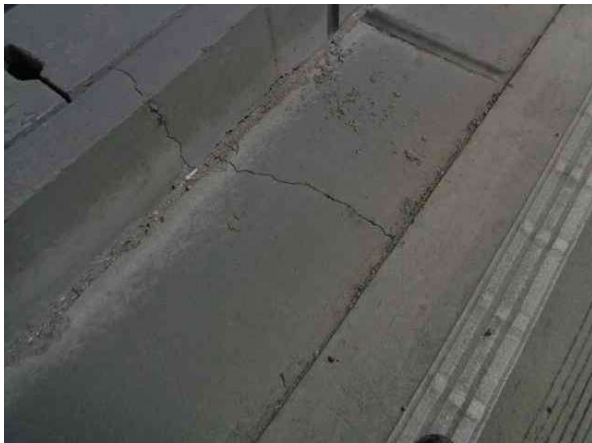
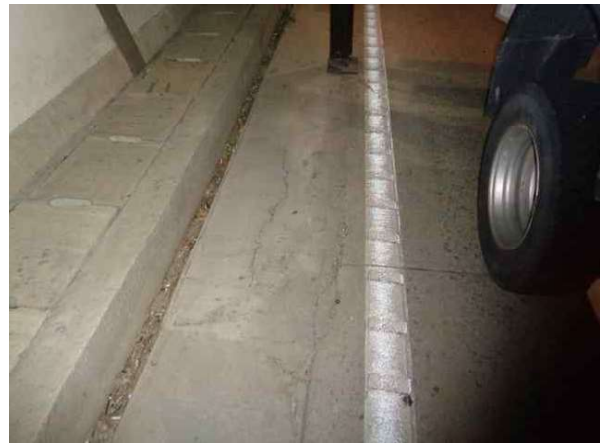
| 위치 | 교면포장 S1~4 | 방향 | - |

| 내용 | 균열 (0.60m / 1EA) | | |

| 내용 | 파손 (0.80m <sup>2</sup> / 1EA) | | |

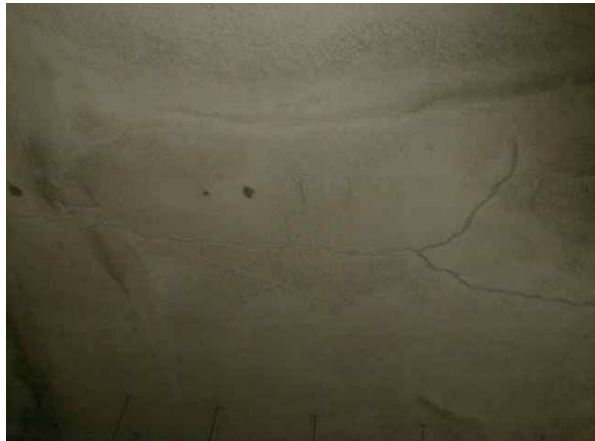
| 위치 | 천단부 S13~16 | 방향 | - | 위치 | 천단부 S9~32 | 방향 | - |

| 내용 | 균열(0.3mm이상) (22.00m / 3EA) | | | 내용 | 재균열(0.3mm이상) (90.00m / 10EA) | | |

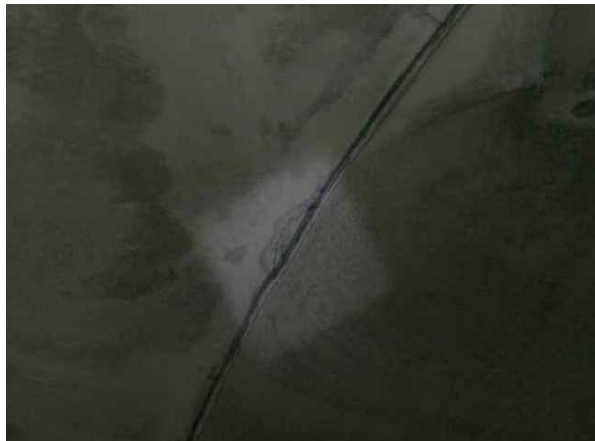
| 위치 | 천단부 S1~4 | 방향 | - | 위치 | 천단부 S1~36 | 방향 | - |

| 내용 | 백태 (0.02㎡ / 1EA) | | | 내용 | 조인트부 들뜸, 재들뜸 (0.94㎡ / 11EA) | | |

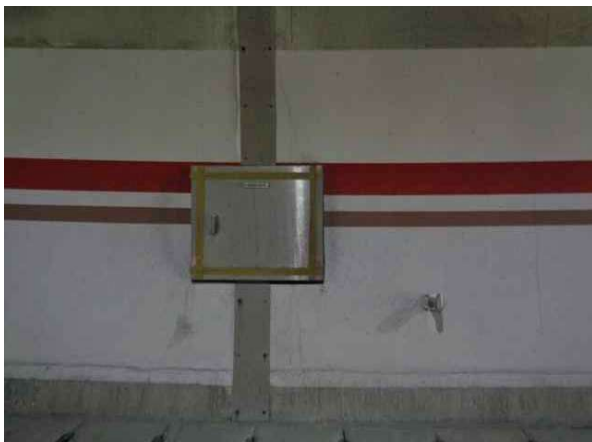
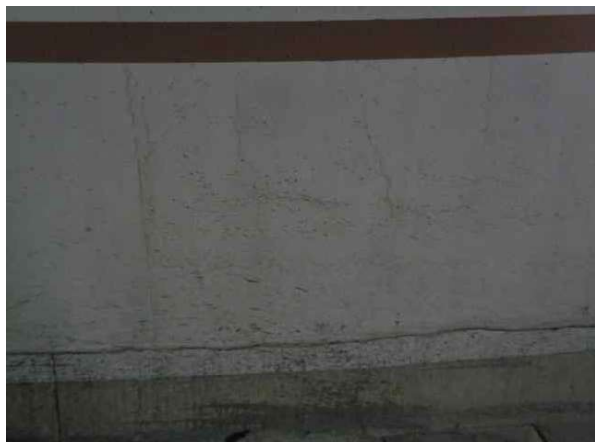
| 위치 | 측벽부 S17~24 | 방향 | - | 위치 | 측벽부 S25~28 | 방향 | - |

| 내용 | 균열(0.3mm미만) (3.00m / 2EA) | | | 내용 | 망상균열 (9.00㎡ / 1EA) | | |

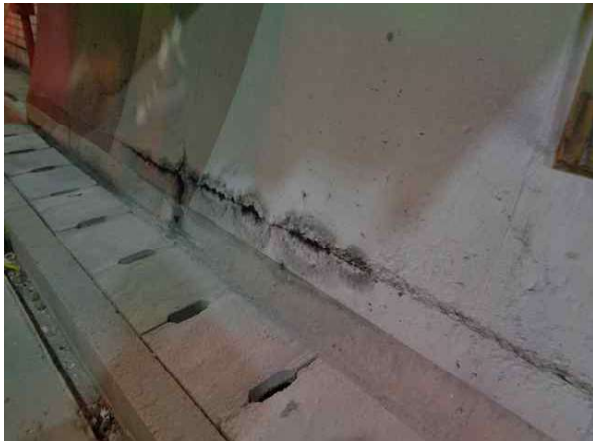
| 위치 | 측벽부 S33~36 | 방향 | - | 위치 | 갱문 종점 | 방향 | - |

| 내용 | 누수흔적 (0.50㎡ / 2EA) | | | 내용 | 균열(0.3mm미만) (1.00m / 1EA) | | |

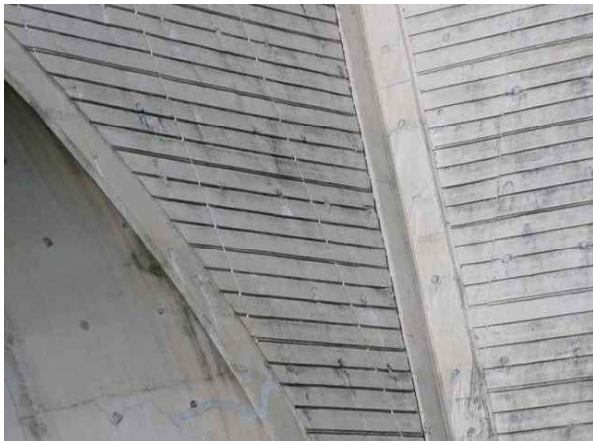
| 위치 | 갱문 시점 | 방향 | - | 위치 | 부대시설 S13~32 포장부 | 방향 | - |

| 내용 | 망상균열 (1.00㎡ / 1EA) | | | 내용 | 파손 (0.08㎡ / 3EA) | | |

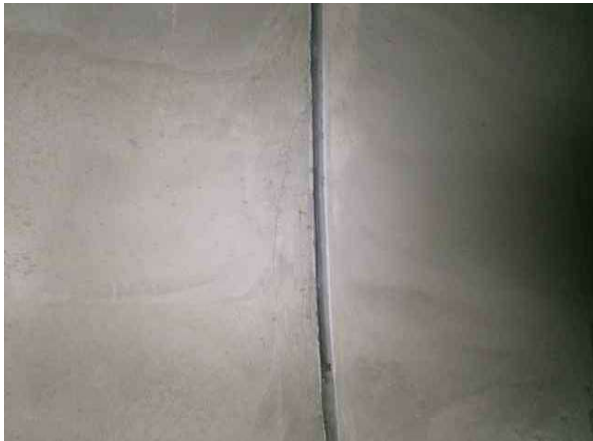
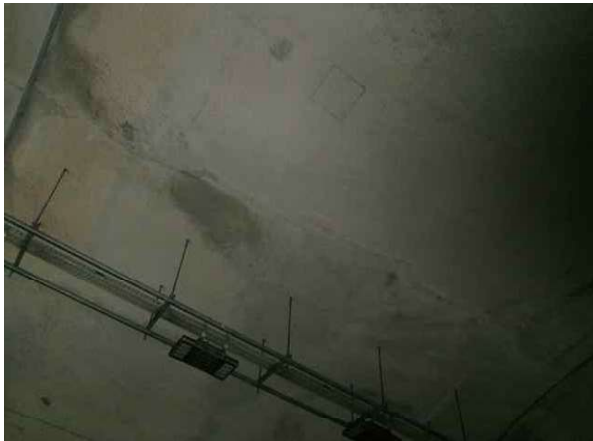
| 위치 | 천단부 S13~43 | 방향 | - | 위치 | 천단부 S21~24 | 방향 | - |

| 내용 | 균열(0.3mm미만) (7.00m / 2EA) | | | 내용 | 균열(0.3mm이상) (10.00m / 1EA) | | |

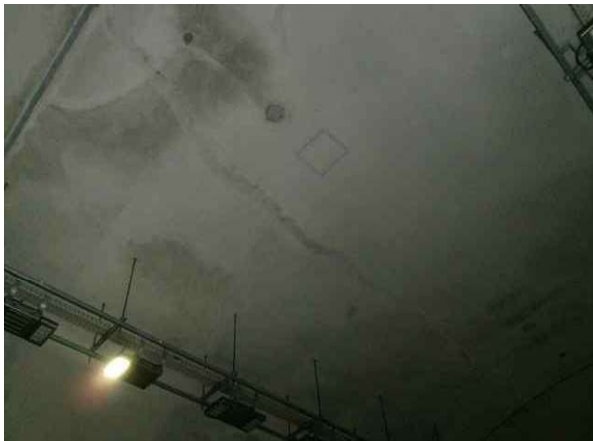
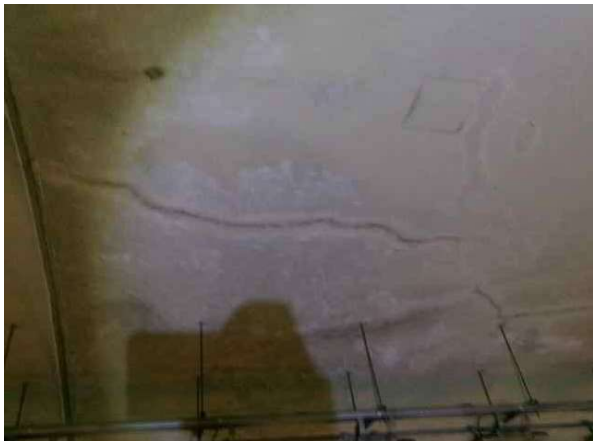
| 위치 | 천단부 S25~28 | 방향 | - | 위치 | 천단부 S5~40 | 방향 | - |

| 내용 | 재균열(0.3mm미만) (9.00m / 1EA) | | | 내용 | 재균열(0.3mm이상) (133.00m / 28EA) | | |

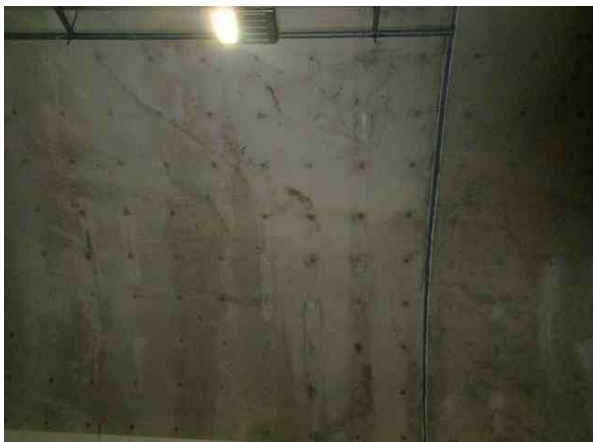
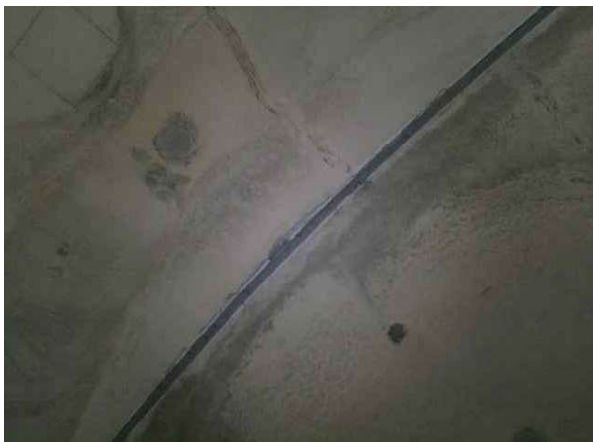
| 위치 | 천단부 S1~20 | 방향 | - | 위치 | 천단부 S5~36 | 방향 | - |

| 내용 | 백태 (0.47㎡ / 38EA) | | | 내용 | 조인트부 들뜸, 재들뜸 (0.23㎡ / 24EA) | | |

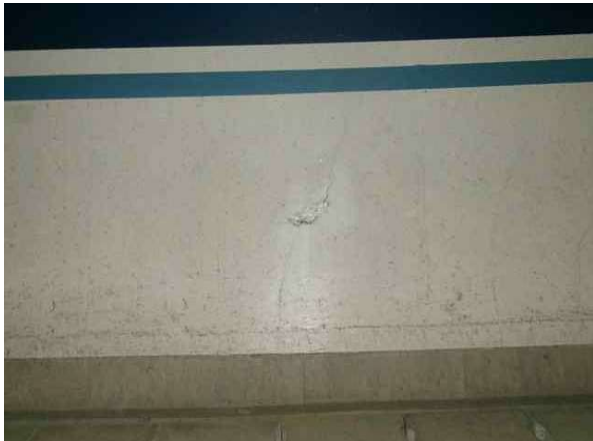
| 위치 | 측벽부 S21~43 | 방향 | - | 위치 | 측벽부 S28~28 | 방향 | - |

| 내용 | 균열(0.3mm미만) (35.00m / 23EA) | | | 내용 | 콘크리트 박리 (0.20m² / 1EA) | | |

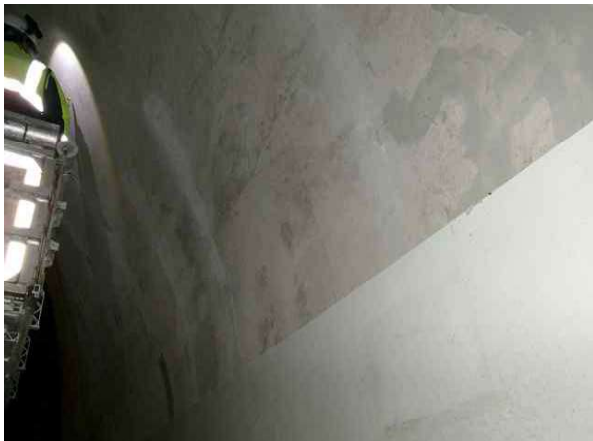
| 위치 | 측벽부 S1~4 | 방향 | - | 위치 | 갱문 종점 | 방향 | - |

| 내용 | 백태 (0.08m² / 1EA) | | | 내용 | 균열(0.3mm이상) (2.20m / 1EA) | | |

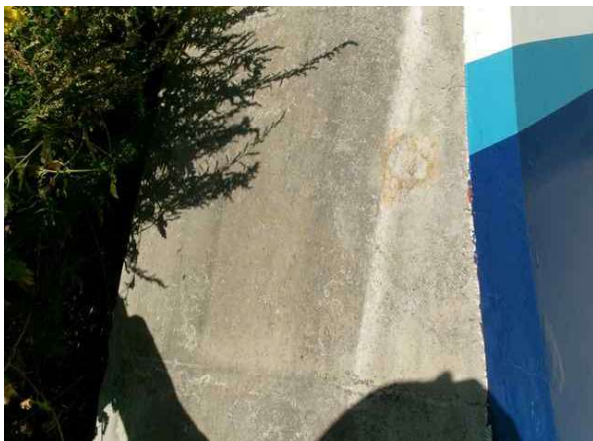
| 위치 | 갱문 시점 | 방향 | - | 위치 | 갱문 종점 | 방향 | - |

| 내용 | 망상균열 (1.20m² / 2EA) | | | 내용 | 재료분리 (1.44m² / 1EA) | | |

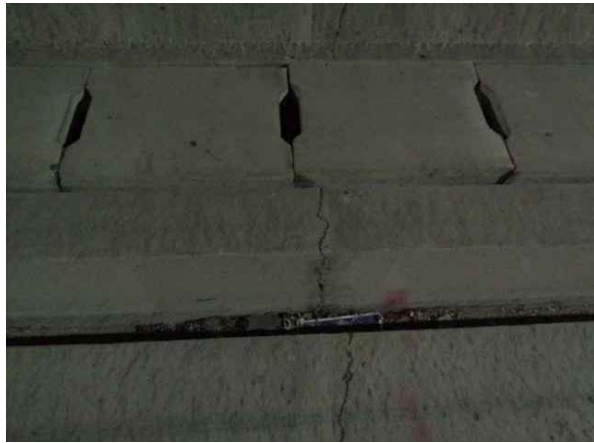
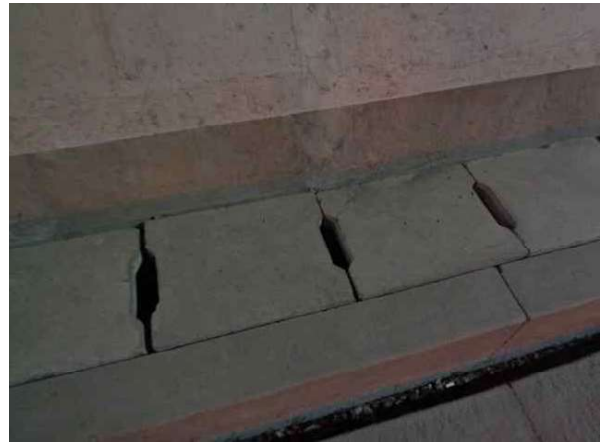
| 위치 | 공동구 S5~8 | 방향 | - |

| 내용 | 균열(0.3mm이상) (0.60m / 1EA) | | |

| 내용 | 뒹개 파손 (11EA) | | |

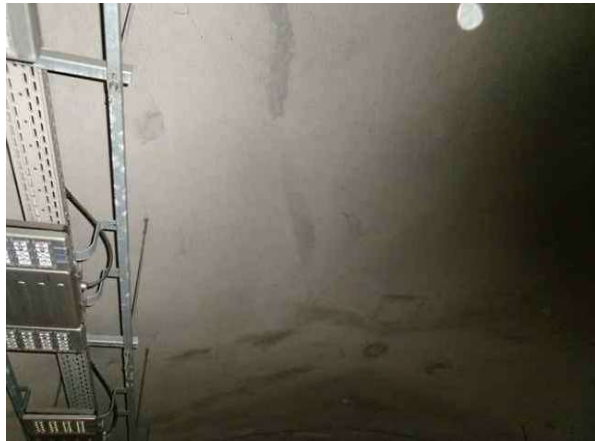
| 위치 | 천단부 S13~16 | 방향 | - | 위치 | 천단부 S5~44 | 방향 | - |

| 내용 | 균열(0.3mm미만) (18.50m / 3EA) | | | 내용 | 균열(0.3mm이상) (27.00m / 3EA) | | |

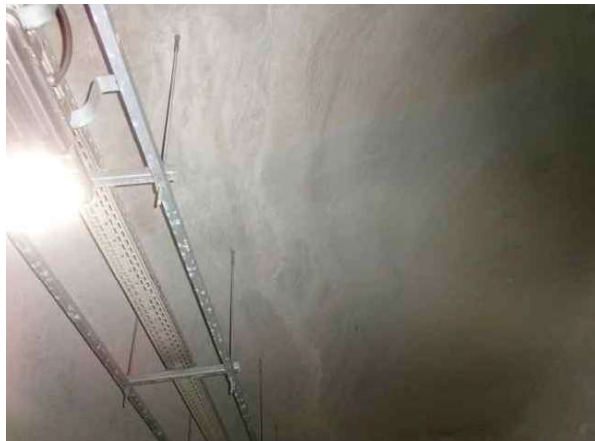
| 위치 | 천단부 S41~44 | 방향 | - | 위치 | 천단부 S13~40 | 방향 | - |

| 내용 | 재균열(0.3mm미만) (9.00m / 1EA) | | | 내용 | 재균열(0.3mm이상) (54.00m / 6EA) | | |

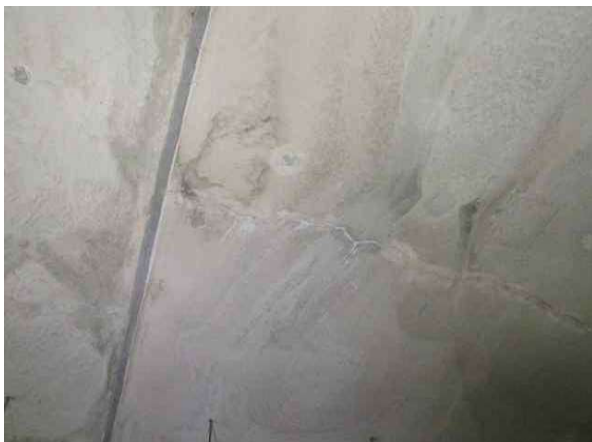
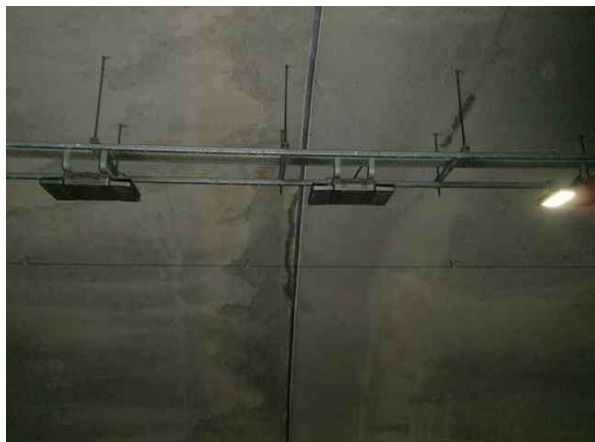
| 위치 | 천단부 S1~36 | 방향 | - | 위치 | 천단부 S5~44 | 방향 | - |

| 내용 | 백태 (0.21m² / 4EA) | | | 내용 | 조인트부 들뜸, 박리 (0.85m² / 6EA) | | |

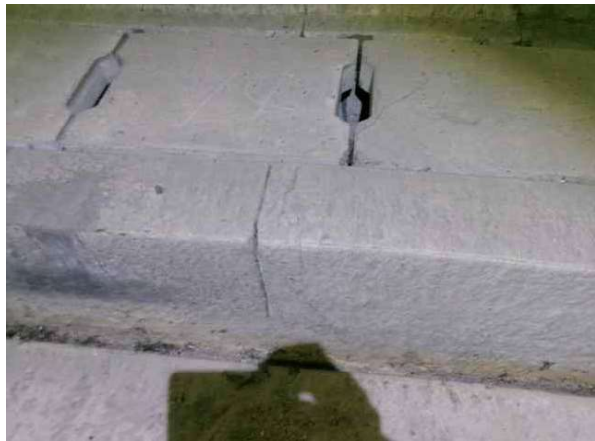
| 위치 | 공동구 S | 방향 | - | 위치 | 공동구 S13~16 | 방향 | - |

| 내용 | 균열(0.3mm미만) (0.50m / 1EA) | | | 내용 | 들뜸 (0.10m <sup>2</sup> / 1EA) | | |

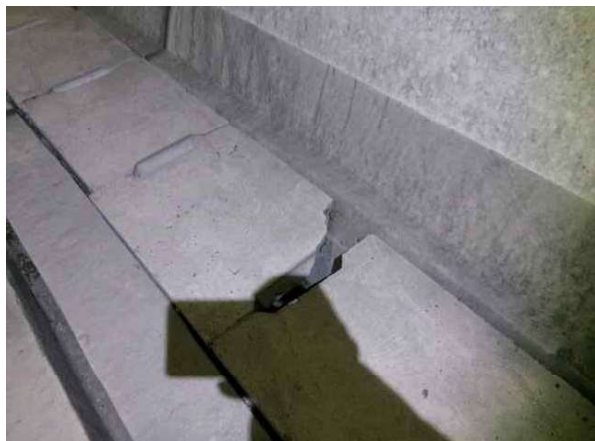
| 위치 | 공동구 S37~40 | 방향 | - | 위치 | 공동구 S37~40 | 방향 | - |

| 내용 | 파손 (0.05m <sup>2</sup> / 1EA) | | | 내용 | 덮개 파손 (2EA) | | |

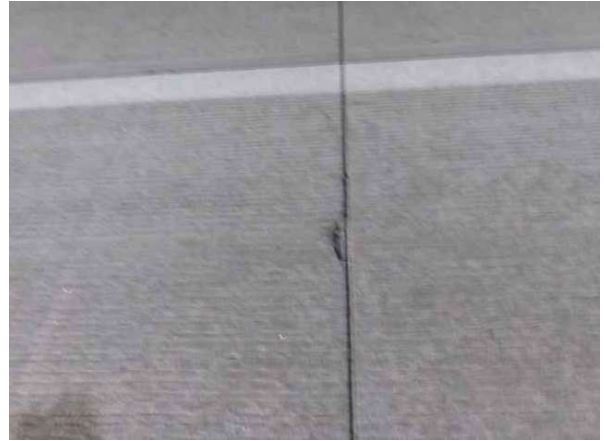
| 위치 | 부대시설 S17~44 포장부 | 방향 | - | 위치 | 부대시설 S1~4 포장부 | 방향 | - |

| 내용 | 균열 (1.50m / 3EA) | | | 내용 | 파손 (0.02m <sup>2</sup> / 1EA) | | |
