서울특별시  
교통안전  
점검  
속도  
도로  
용역

## 2종사면하자점검보고서

( 절토사면 )

서울문산고속도로 시설물 정기안전점검 용역  
**하 자 점 검 보 고 서**  
**[ 2 종      절 토 사 면 ]**

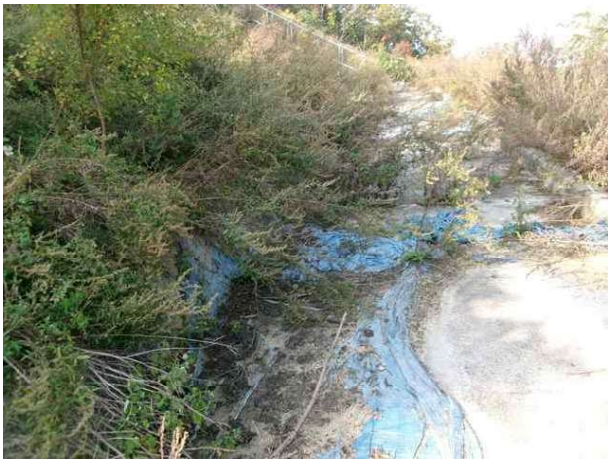
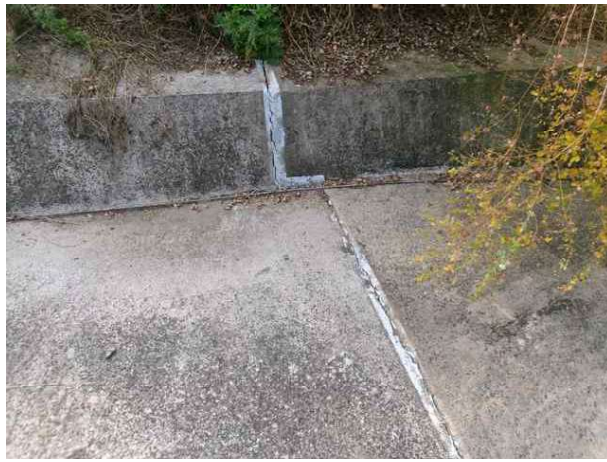
| 위치 | 26.440~26.500k | 부재 | 1소단배수로 | 위치 | 26.520k | 부재 | 1소단배수로 |

| 구 분 | 손상 내용 | 단위 | 물량 | 개소 | 보수방안 | 비고 |
|---|---|---|---|---|---|---|
| | 토사 및 폐기물적치 | m <sup>2</sup> | 124.0 | 1 | 정비 | |
| | 실란트파손 | m | 2.0 | 1 | 실란트 충전 | |

| 내용 | 토사 및 폐기물적치 (124.00m <sup>2</sup> / 1EA) | | | 내용 | 실란트 파손 (2.00m / 1EA) | | |

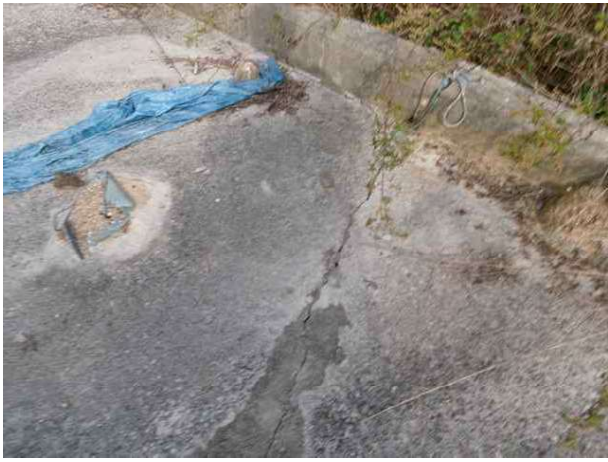
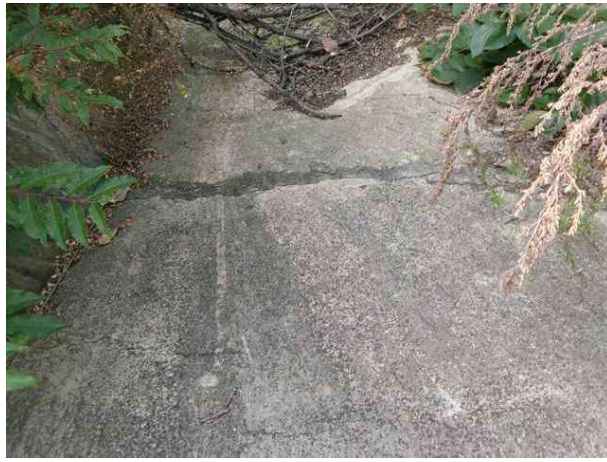
| 위치 | 26.515k | 부재 | 1소단배수로 | 위치 | 26.528k | 부재 | 1소단배수로 |

| 구 분 | 손상 내용 | 단위 | 물량 | 개소 | 보수방안 | 비고 |
|---|---|---|---|---|---|---|
| | 파손 | m <sup>2</sup> | 0.4 | 2 | 단면보수 | |

| 내용 | 파손 (0.40m <sup>2</sup> / 2EA) | | | 내용 | 파손 (0.40m <sup>2</sup> / 2EA) | | |

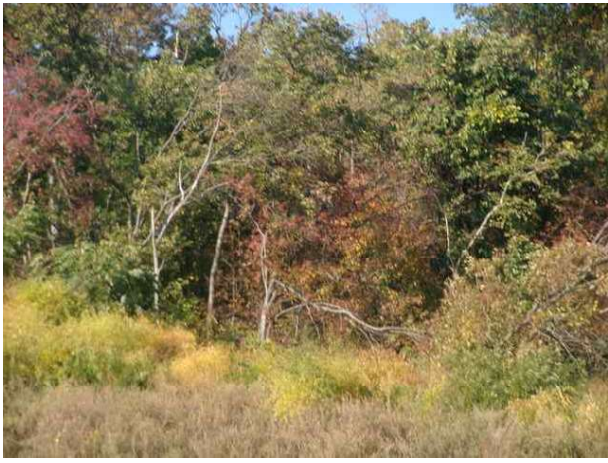
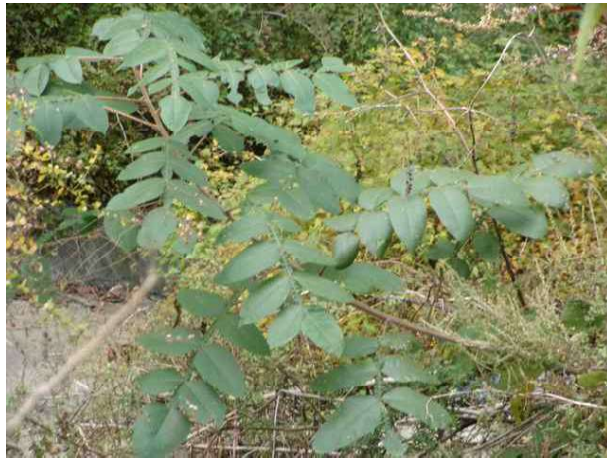
| 위치 | 26.535k | 부재 | 자연사면부 | 위치 | 26.540k | 부재 | 1소단배수로 |

| 구 분 | 손상 내용 | 단위 | 물량 | 개소 | 보수방안 | 비고 |
|---|---|---|---|---|---|---|
| 사면부 | 수목전도 | EA | 3 | 3 | 정비 | |
| | 토사퇴적 및 식생 | m <sup>2</sup> | 16.0 | 1 | 정비 | |

| 내용 | 수목전도 (3EA) | | | 내용 | 토사퇴적 및 식생 (16.00m <sup>2</sup> / 1EA) | | |

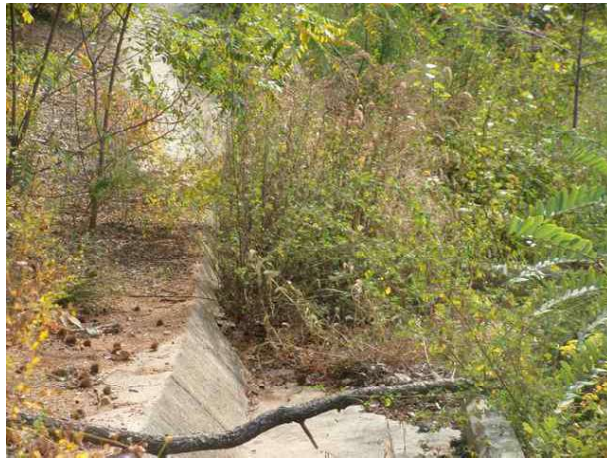
| 위치 | 산마루측구 전경 | 부재 | - | 위치 | 2구간 27.620k | 부재 | 1소단배수로 |

| 구 분 | 손상 내용 | 단위 | 물량 | 개소 | 보수방안 | 비고 |
|---|---|---|---|---|---|---|
| | 토사퇴적 | m <sup>2</sup> | 3.00 | 1 | 정비 | |

| 내용 | - | | | 내용 | 토사퇴적 (3.00㎡ / 1EA) | | |

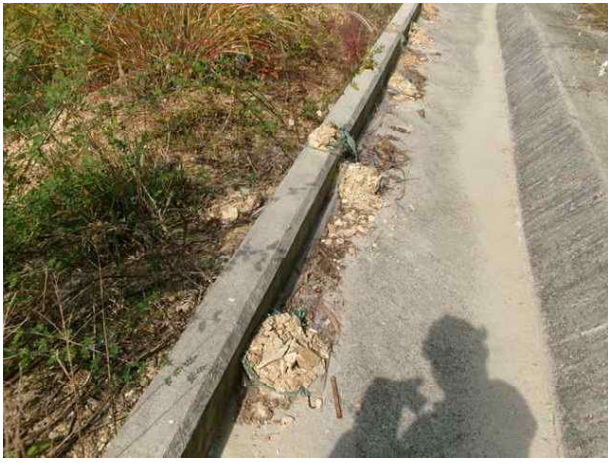
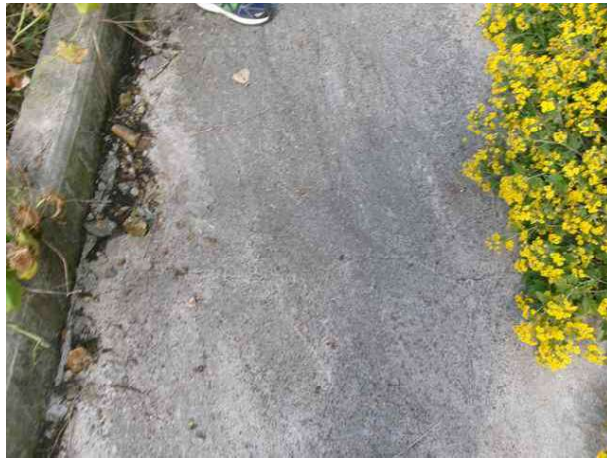
| 위치 | 2구간 27.660k | 부재 | 1소단배수로 | 위치 | 2구간 27.700k | 부재 | 1소단배수로 |

| 구 분 | 손상 내용 | 단위 | 물량 | 개소 | 보수방안 | 비고 |
|---|---|---|---|---|---|---|
| 배수시설 | 폐기물적치 | m <sup>2</sup> | 4.20 | 1 | 정비 | |
| | 소단배수로 균열 | m | 15.00 | 6 | 주입보수 | |

| 내용 | 폐기물 적치 (4.20㎡ / 1EA) | | | 내용 | 균열(0.3mm이상) (15.00m / 6EA) | | |

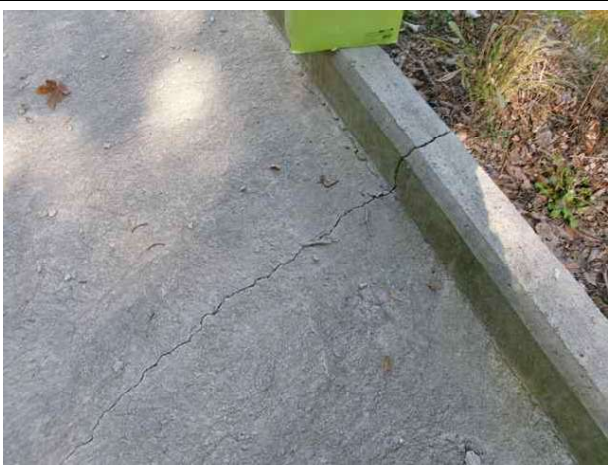
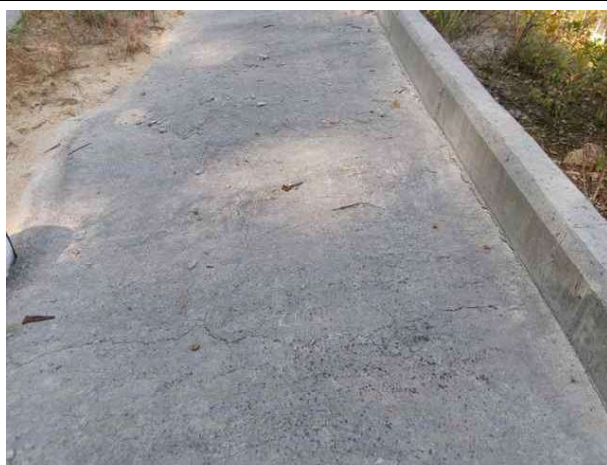
| 위치 | 1구 간 28.740k | 부재 | 1소단배수로 | 위치 | 1구 간 28.780k | 부재 | 1소단배수로 |

| 구분 | | 손상내용 | 보수방안 | 손상<br>물량 | 단위 | 비고 |
|---|---|---|---|---|---|---|
| | | 망상균열 | m <sup>2</sup> | 8.00 | 1 | 표면처리 |

| 내용 | 파손 (0.30m <sup>2</sup> / 1EA) | | | 내용 | 망상균열 (8.00m <sup>2</sup> / 1EA) | | |

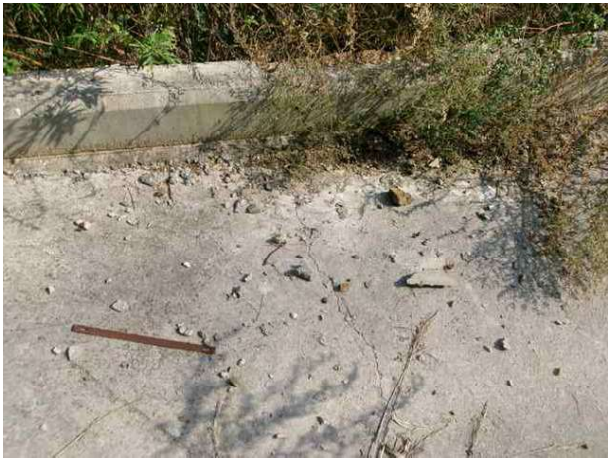
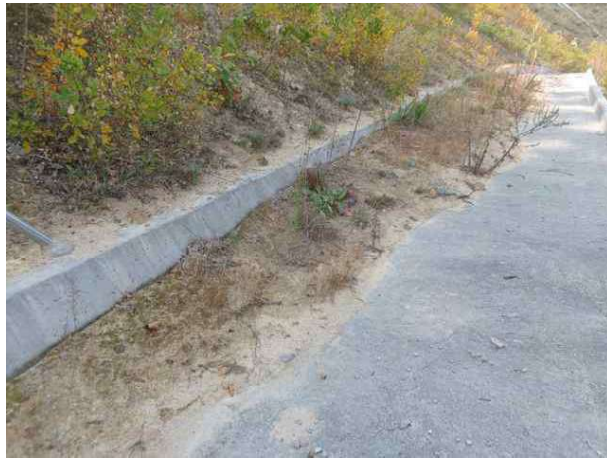
| 위치 | 1구 간 29.170k | 부재 | 1소단배수로 | 위치 | 28.780k | 부재 | 1소단배수로 |

| 구분 | | 손상내용 | 보수방안 | 손상<br>물량 | 단위 | 비고 |
|---|---|---|---|---|---|---|
| 배수로 | | 균열(폭 0.3mm이상) | m | 36.80 | 11 | 주입보수 |
| | | 토사퇴적 | m <sup>2</sup> | 469.00 | 3 | 정비 |

| 내용 | 균열(0.3mm이상) (2.00m / 1EA) | | | 내용 | 토사퇴적 (69.00m <sup>2</sup> / 2EA) | | |

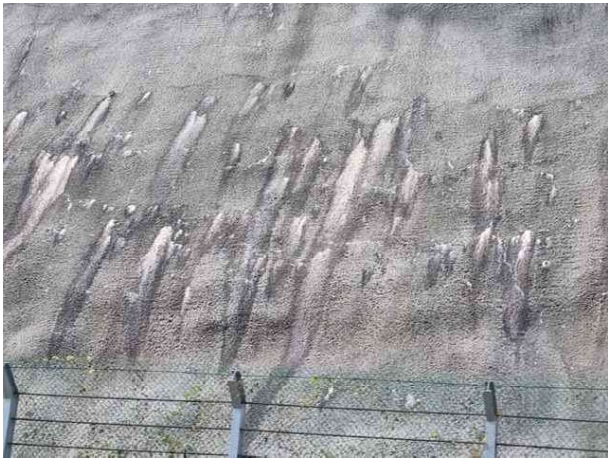
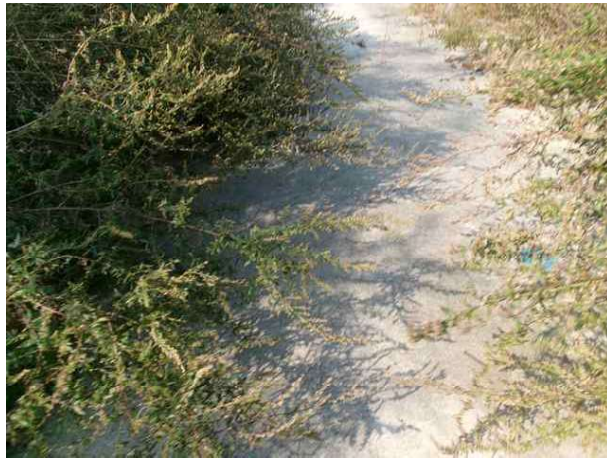
| 위치 | 1구 간 28.890k | 부재 | 1단 | 위치 | 2구 간 29.100k | 부재 | 1소단배수로 |

| 구분 | | 손상내용 | 보수방안 | 손상<br>물량 | 단위 | 비고 |
|---|---|---|---|---|---|---|
| | | 숏크리트 백태 | m <sup>2</sup> | 200.08 | 3 | 표면처리 |

| 내용 | 숫크리트 백태 (0.08m <sup>2</sup> / 2EA) | | | 내용 | 균열(0.3mm이상) (4.00m / 1EA) | | |

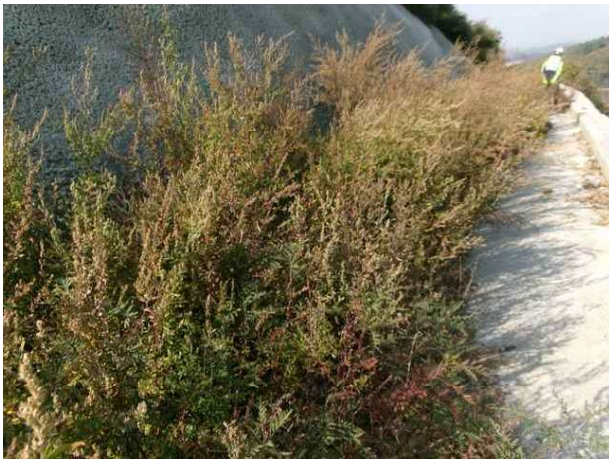
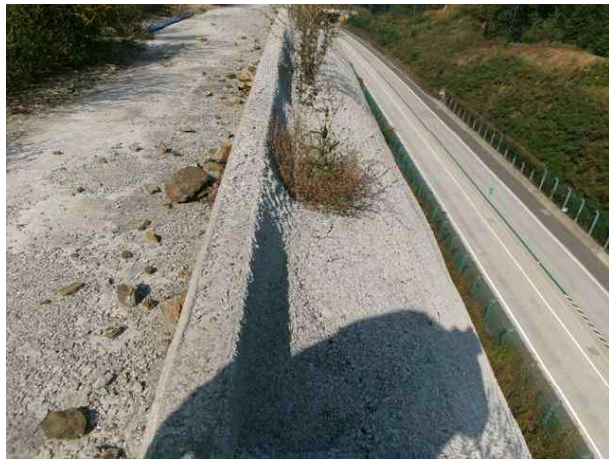
| 위치 | 2구간 29.000k | 부재 | 1소단배수로 | 위치 | 2구간 28.950k | 부재 | 1단 |

| 구분 | | 손상내용 | 보수방안 | 손상<br>물량 | 단위 | 비고 |
|---|---|---|---|---|---|---|
| 사면 | 숏크리트 | 숏크리트 균열 | m | 135.00 | 1 | 주입보수 |

| 내용 | 토사퇴적 (400.00m <sup>2</sup> / 1EA) | | | 내용 | 숫크리트 균열(0.3mm이상) (135.00m / 1EA) | | |

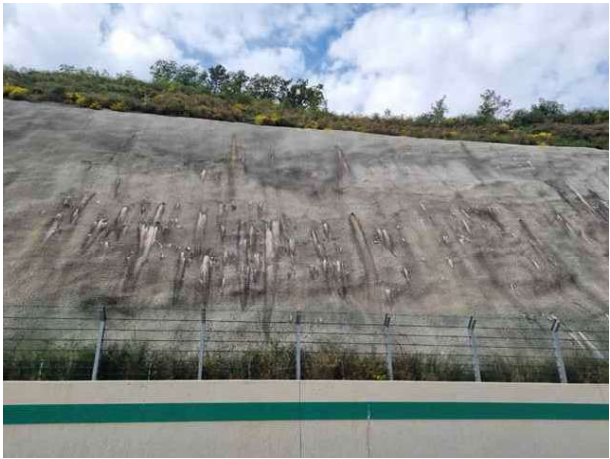
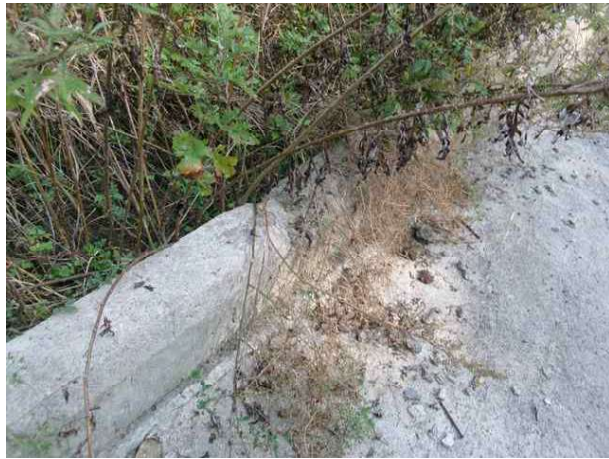
| 위치 | 2구간 28.900k | 부재 | 1단 | 위치 | 3구간 29.110k | 부재 | - |

| 구분 | | 손상내용 | 보수방안 | 손상<br>물량 | 단위 | 비고 |
|---|---|---|---|---|---|---|
| | | 파손 | m <sup>2</sup> | 0.50 | 6 | 단면보수 |

| 내용 | 숫크리트 백태 (200.00m <sup>2</sup> / 1EA) | | | 내용 | 파손 (0.20m <sup>2</sup> / 5EA) | | |

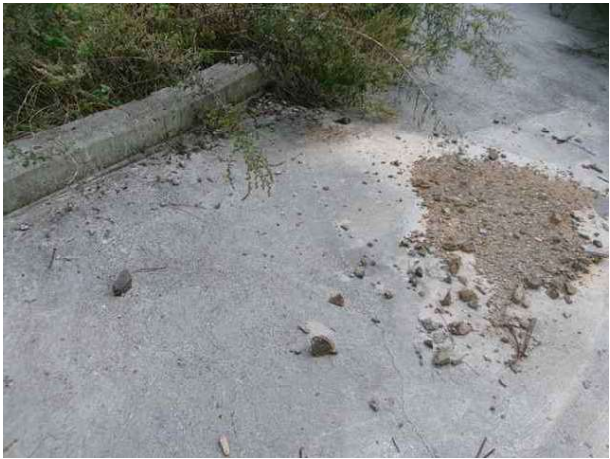
| 위치 | 3구간 29.120k | 부재 | 1소단배수로 | 위치 | - | 부재 | - |

| 내용 | 균열(0.3mm이상) (30.80m / 9EA) | | | 내용 | - | | |
