서울문산고속도로 시설물 정밀안전점검 용역  
**하 자 점 검 보 고 서**  
**[ 2 종                    용    벽   ]**

**서 울 문 산 고 속 도 로 주 식 회 사**

**점검기관 : (주)명성엔지니어링**

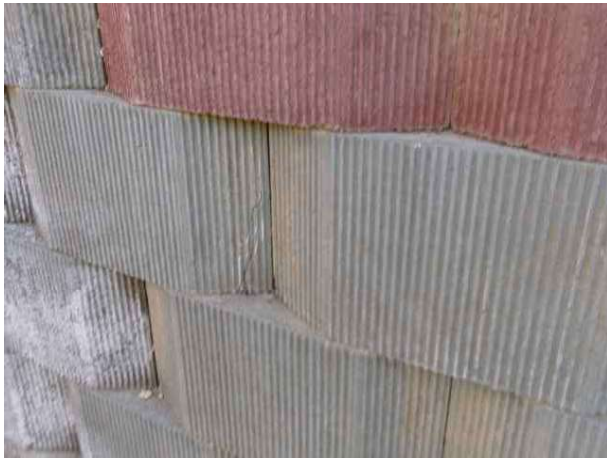
| 위치 | 상부 배수로 | 부재 | - | 위치 | S2 | 부재 | 전면부 |

| 내용 | - | | | 내용 | 블록 박리 (0.06m <sup>2</sup> / 2EA) | | |

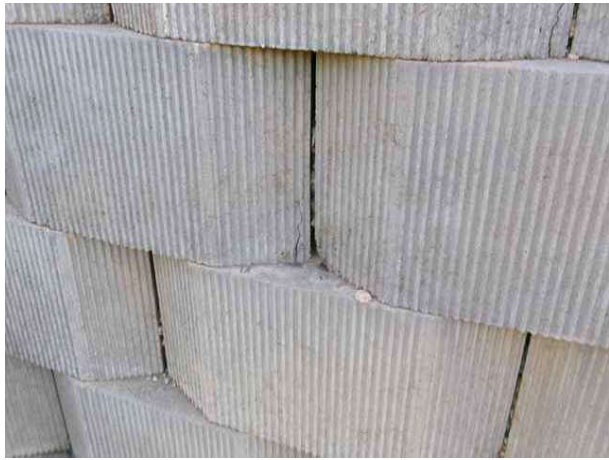
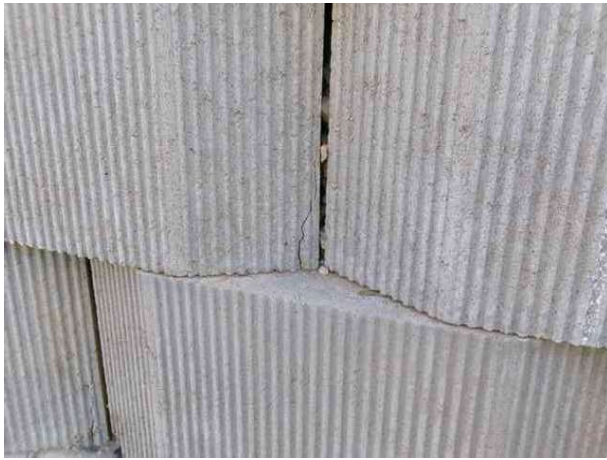
| 위치 | S4 | 부재 | 전면부 | 위치 | S4 | 부재 | 전면부 |

| 내용 | 블록 박리 (0.06m <sup>2</sup> / 1EA) | | | 내용 | 블록 박리 (0.06m <sup>2</sup> / 1EA) | | |

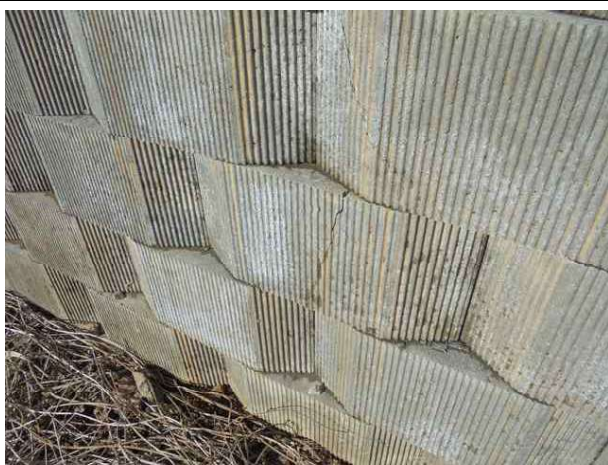
| 위치 | S2 | 부재 | 전면부 | 위치 | S3 | 부재 | 전면부 |

| 내용 | 블록 균열 (0.30m / 1EA) | | | 내용 | 블록 균열 (2.10m / 7EA) | | |

| 전면 | 블록 균열 | 균열보수 | 3.60 | m | 하자 |

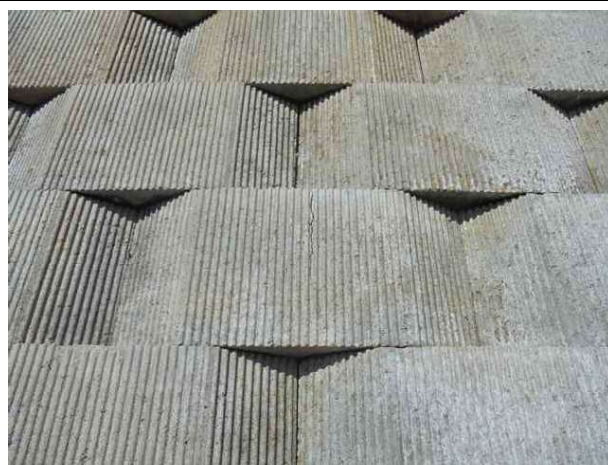
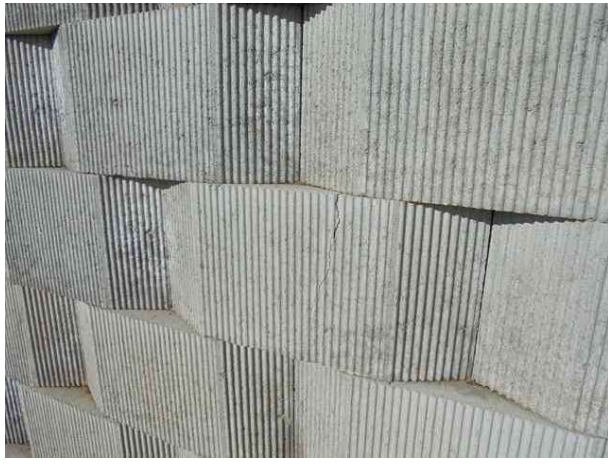
| 위치 | S3 | 부재 | 전면부 | 위치 | S4 | 부재 | 전면부 |

| 내용 | 블록 균열 (2.10m / 7EA) | | | 내용 | 블록 균열 (1.20m / 4EA) | | |

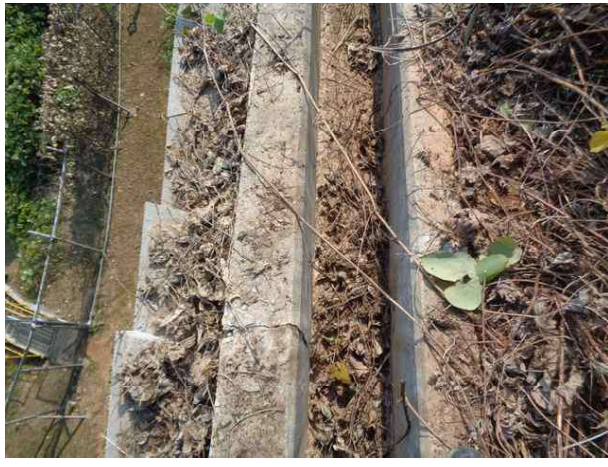
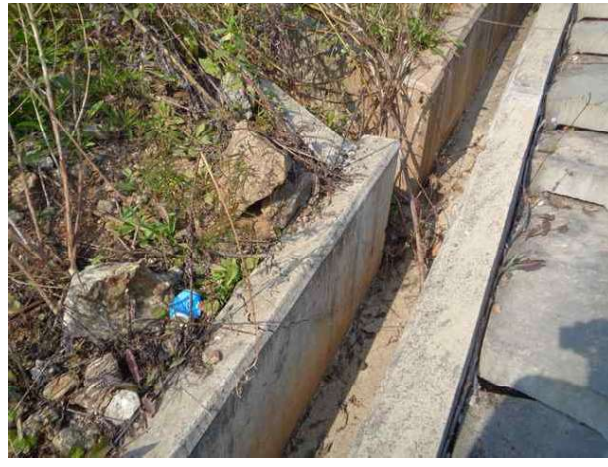
| 위치 | S2 | 부재 | 배수시설 | 위치 | S2 | 부재 | 배수시설 |

| 내용 | 균열(0.3mm이상) (1.50m / 1EA) | | | 내용 | 균열(0.3mm이상) (1.50m / 1EA) | | |

| 배수시설 | 균열(Cw=0.3mm이상) | 주입보수 | 3.00 | m | 하자 |

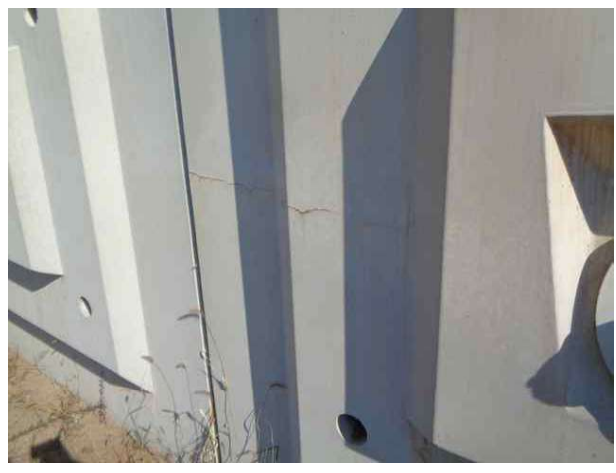
| 위치 | S3 | 부재 | 패널 | 손상번호 | 1 | 위치 | S6 | 부재 | 상부 | 손상번호 | 1 |

| 내용 | 균열(Cw=0.3mm미만) | | | | | 내용 | 배면 토사유실 A=2.00㎡(T=100.0cm) / 1EA | | | | |

| 전면 | 균열(Cw=0.3mm미만) | 표면처리 | 1.40 | m | 하자 |

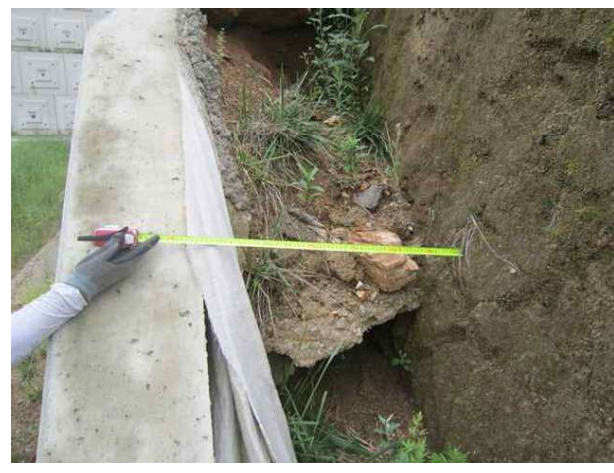
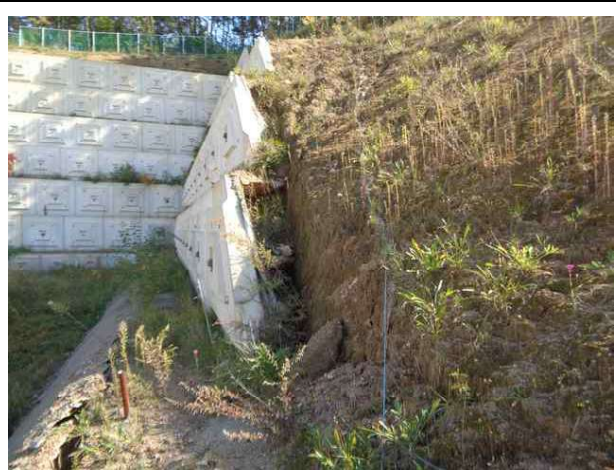
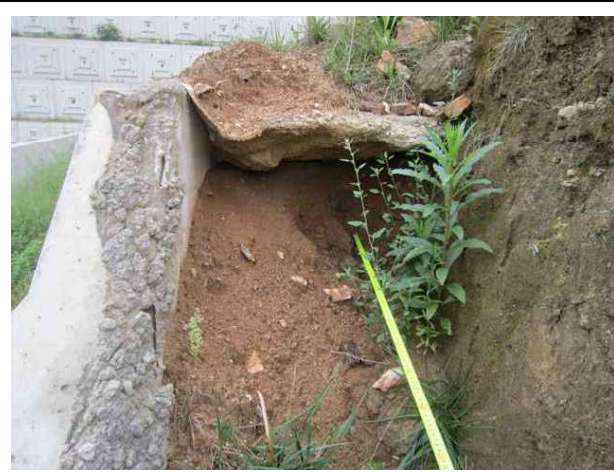
| 위치 | S6 | 부재 | 상부 | 손상번호 | 1 | 위치 | S6 | 부재 | 상부 | 손상번호 | 1 |

| 내용 | 배면 토사유실 A=2.00㎡(T=100.0cm) / 1EA | | | | | 내용 | 배면 토사유실 A=2.00㎡(T=100.0cm) / 1EA | | | | |

| 옹벽 상부 | 배면 토사유실 | 뒷채움 | 2.00 | m <sup>2</sup> | 하자 |

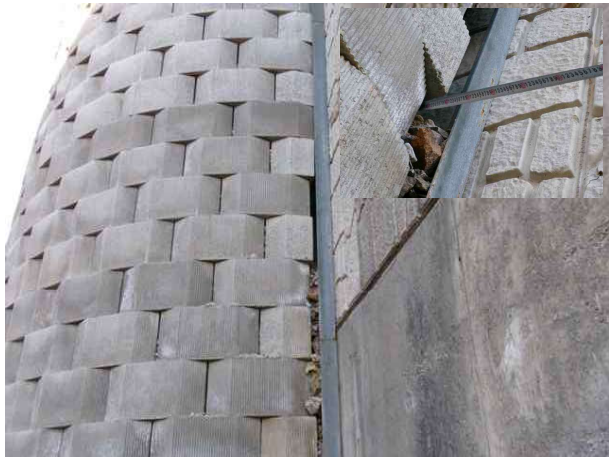
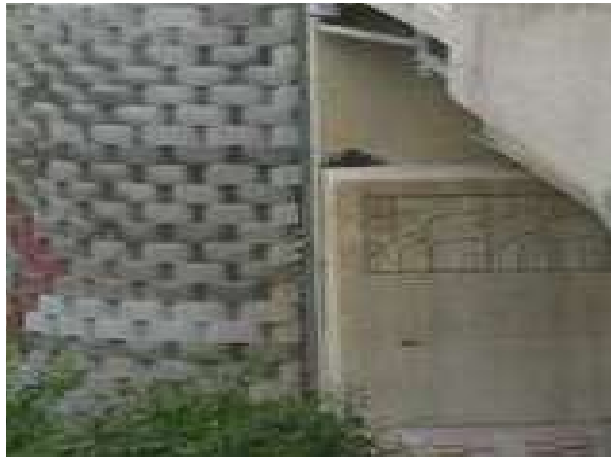
| 위치 | S18(22년) | 부재 | 주변영향인자 | 위치 | S18(21년) | 부재 | 주변영향인자 |

| 내용 | 옹벽 내부 충진물 유실 (2.00㎡ / 1EA) | | | 내용 | 옹벽 내부 충진물 유실 (2.00㎡ / 1EA) | | |

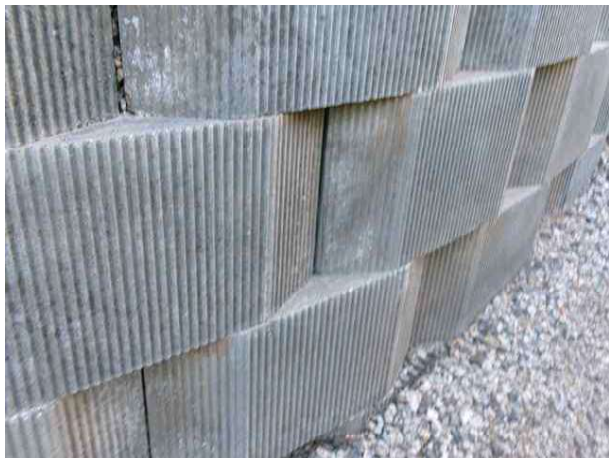
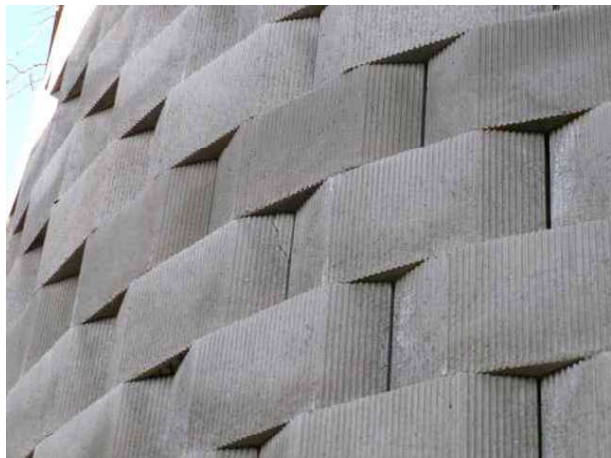
| 위치 | S17~18 | 부재 | 전면부 | 위치 | S18 | 부재 | 전면부 |

| 내용 | 블록 균열 (2.10m / 7EA) | | | 내용 | 파손 (0.06㎡ / 1EA) | | |

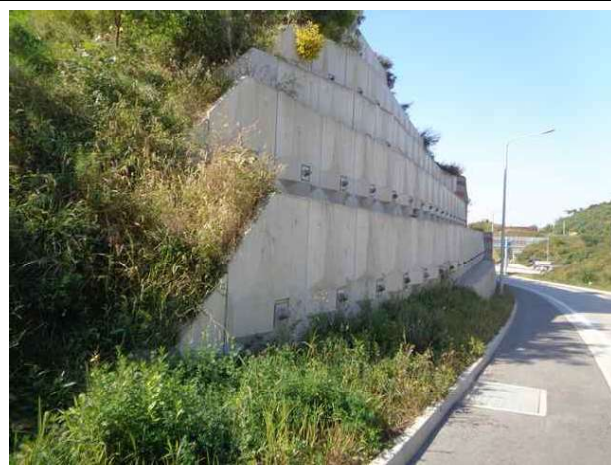
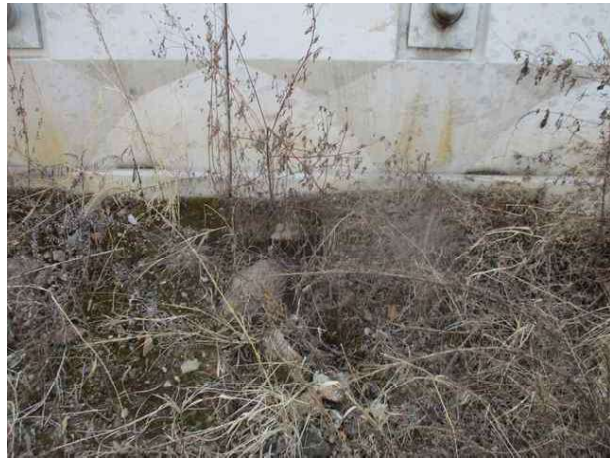
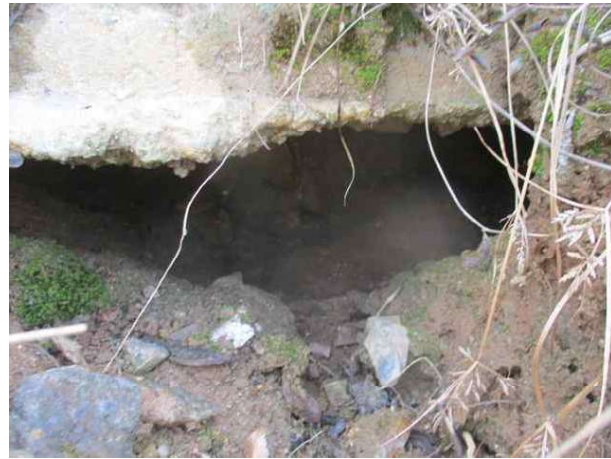
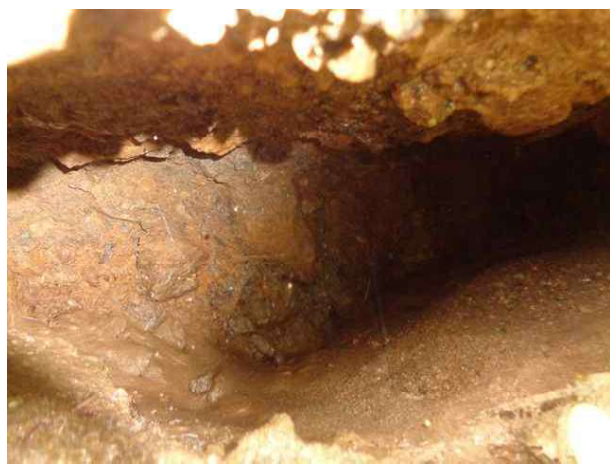
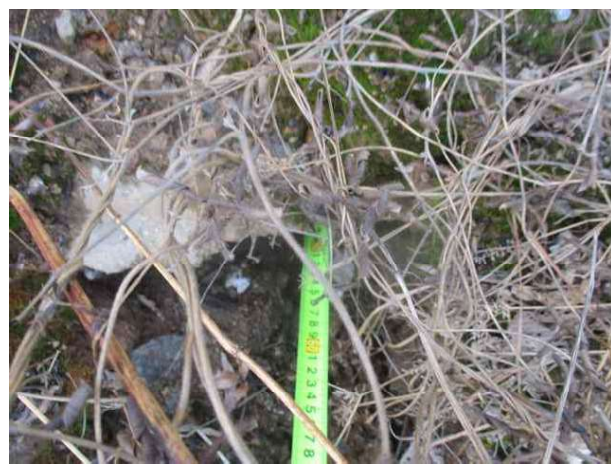
| 위치 | S2 | 부재 | - | 위치 | S2 | 부재 | - |

| 내용 | 하부 공동 A=0.06㎡(T=50.00cm) / 1EA | | | 내용 | 하부 공동 A=0.06㎡(T=50.00cm) / 1EA | | |

| 옹벽 하부 | 세굴 | 채움 및<br>주의관찰 | 0.06 | m <sup>2</sup> | 하자 |

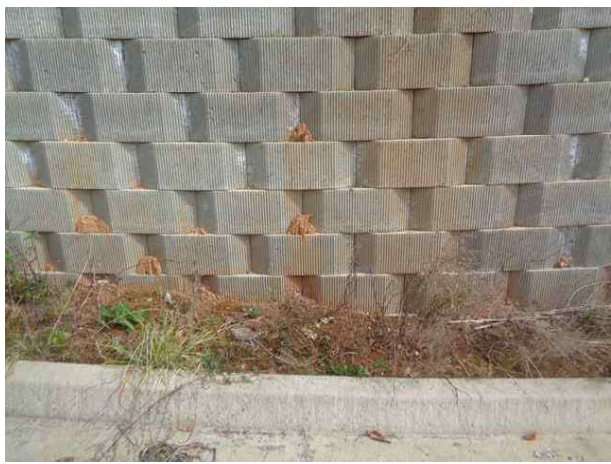
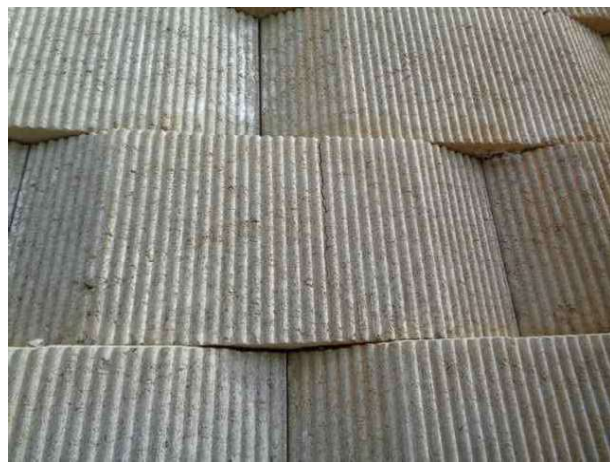
| 위치 | S5 | 부재 | - | 위치 | S5 | 부재 | - |

| 내용 | 파손 (4EA) | | | 내용 | 파손 (4EA) | | |

| 전면 | 블록 균열 | 균열보수 | 4.00 | EA | 하자 |

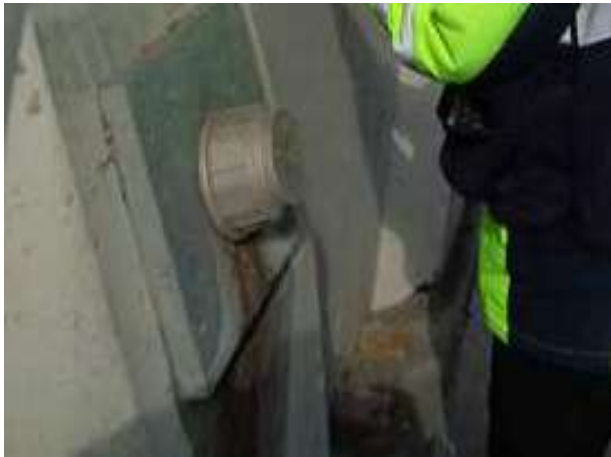
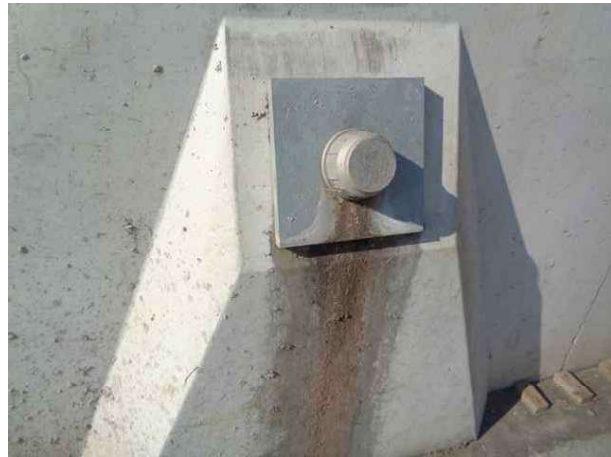
| 위치 | S1 | 부재 | - | 위치 | S1 | 부재 | - |

| 내용 | 앵커캡 누수 (1EA) | | | 내용 | 앵커캡 누수 (1EA) | | |

| 전면 | 앵커캡 누수 | 주의관찰 | 2.00 | EA | 하자 |

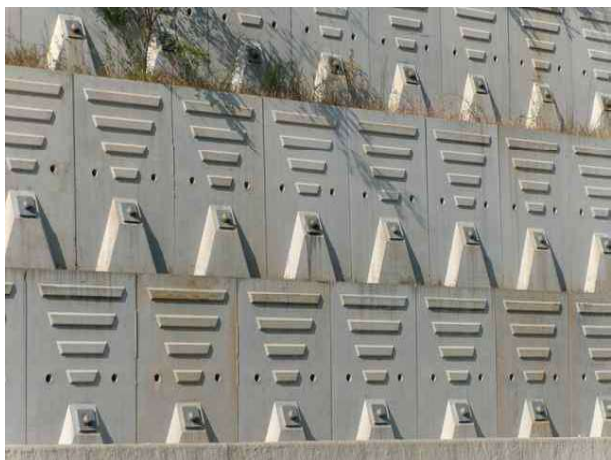
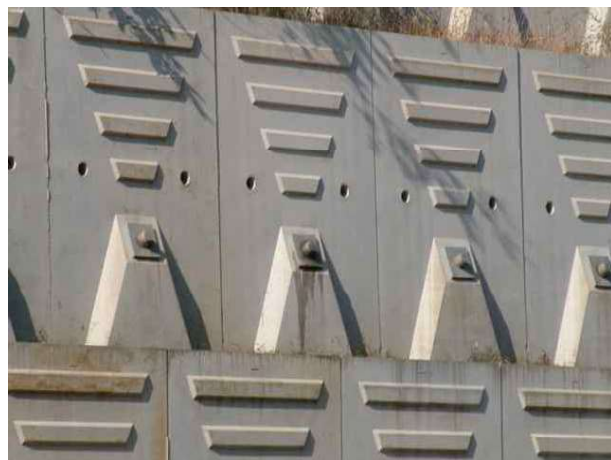
| 위치 | S3 | 부재 | - | 위치 | S3 | 부재 | - |

| 내용 | 앵커캡 누수 (1EA) | | | 내용 | 앵커캡 누수 (1EA) | | |
