서울문산고속도로 시설물 정기안전점검 용역  
**하 자 점 검 보 고 서**  
**[ 2 공 구 기 타 종 교 량 ]**

**서울문산고속도로주식회사**

**점검기관 : (주)명성엔지니어링**

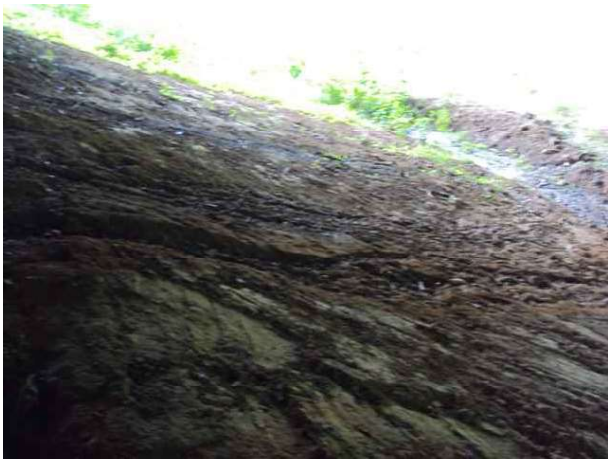
| 위치 | 교대 A1, 2 | 방향 | - | 위치 | 신축이음 A1, 2 | 방향 | - |
| 내용 | 법면 토사유실 (15.00m <sup>2</sup> / 3EA) | | | 내용 | 신축이음 하부 누수 (36.00m / 10EA) | | |

| 구분 | | 손상내용 | 보수방안 | 손상<br>물량 | 단위 | 비고 |
|---|---|---|---|---|---|---|
| 하부<br>구조 | 교대 | 법면 토사유실 | 배수관 연장 | 15.00 | m <sup>2</sup> | 하자 |

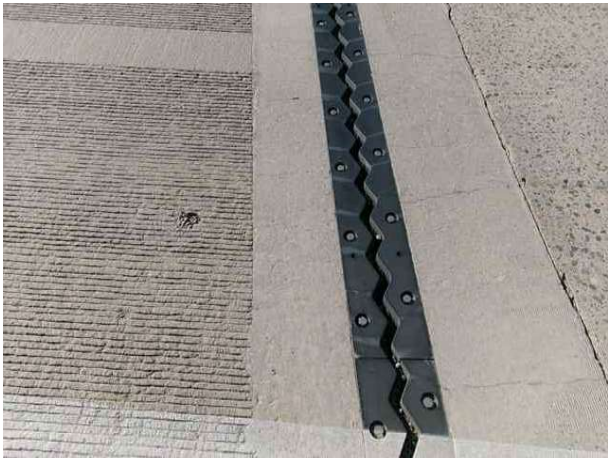
| 위치 | 신축이음 A1, 2 | 방향 | - | 위치 | 신축이음 A2 | 방향 | - |
| 내용 | 후타재 균열(0.3mm미만) (18.00m / 45EA) | | | 내용 | 후타재 시공불량 (0.08m <sup>2</sup> / 1EA) | | |

| 구분 | | 손상내용 | 보수방안 | 손상<br>물량 | 단위 | 비고 |
|---|---|---|---|---|---|---|
| | 후타재 | 균열(Cw=0.3mm미만) | 표면처리 | 18.00 | m | 하자 |

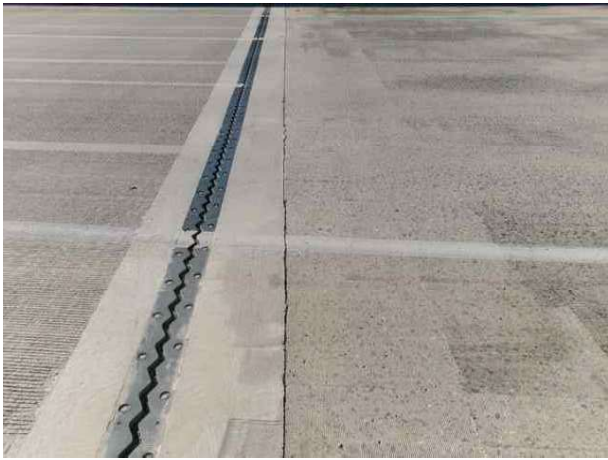
| 위치 | 교면포장 S1 | 방향 | - | 위치 | 교면포장 S1 | 방향 | - |
| 내용 | 접속도로 후타재 접속부 이격 (15.00m / 1EA) | | | 내용 | 접속도로 포장 망상균열 (59.00m <sup>2</sup> / 2EA) | | |

| 구분 | | 손상내용 | 보수방안 | 손상<br>물량 | 단위 | 비고 |
|---|---|---|---|---|---|---|
| 교면포장 | | 접속도로 후타재 접속부 이격 | 충진보수 | 15.00 | m | 하자 |

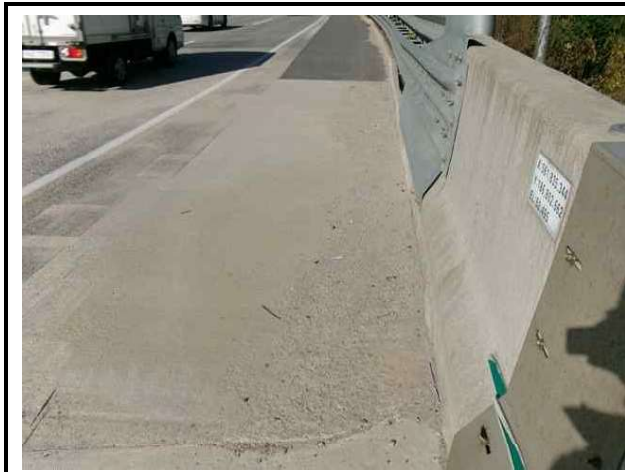
| 위치 | 교면포장 S1 | 방향 | - | 위치 | 교면포장 S1 | 방향 | - |
| 내용 | 접속도로 포장 박리 (6.00m <sup>2</sup> / 1EA) | | | 내용 | 포장 박리 (33.00m <sup>2</sup> / 1EA) | | |

| 구분 | | 손상내용 | 보수방안 | 손상<br>물량 | 단위 | 비고 |
|---|---|---|---|---|---|---|
| | | 접속도로 포장<br>박리 | 단면보수 | 6.00 | m <sup>2</sup> | 하자 |

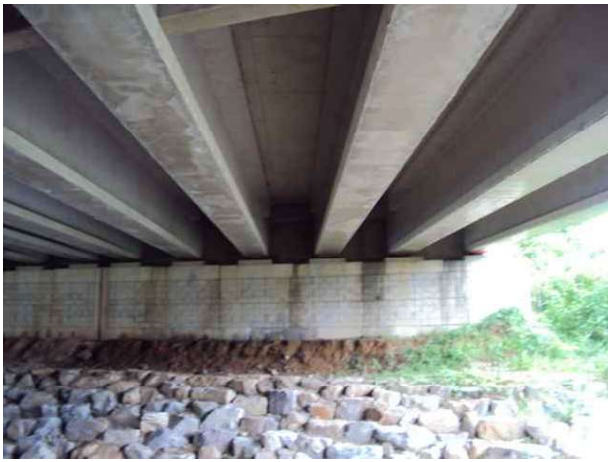
| 위치 | 교대 A1, 2 | 방향 | - | 위치 | 전면부 S | 방향 | - |
| 내용 | 신축이음 하부 누수 (1.50m / 3EA) | | | 내용 | 신축이음 하부 누수 (1.50m / 3EA) | | |

| 구분 | | 손상내용 | 보수방안 | 손상<br>물량 | 단위 | 비고 |
|---|---|---|---|---|---|---|
| 신축<br>이음 | 본체 | 신축이음 하부 누수 | 물받이 설치 | 1.50 | m | 하자 |

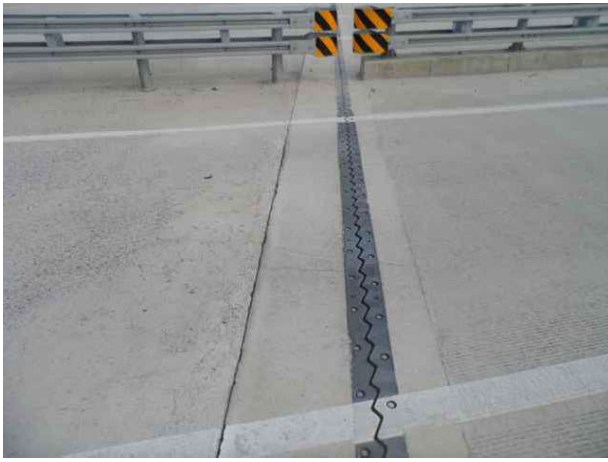
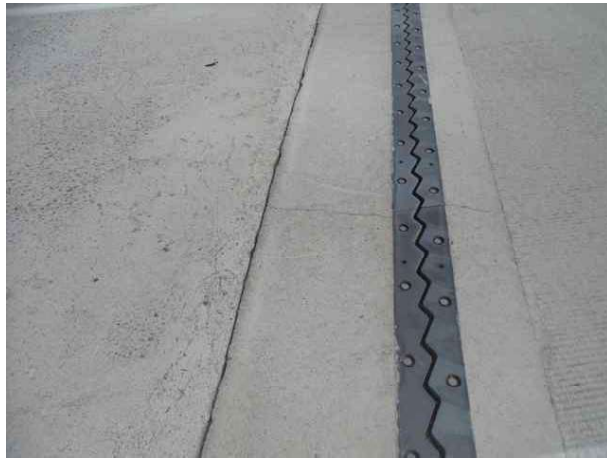
| 위치 | 신축이음 A1, 2 | 방향 | - | 위치 | 신축이음 A1, 2 | 방향 | - |
| 내용 | 후타재 균열(0.3mm미만) (7.00m / 20EA) | | | 내용 | 후타재 균열(0.3mm미만) (7.00m / 20EA) | | |

| 구분 | | 손상내용 | 보수방안 | 손상<br>물량 | 단위 | 비고 |
|---|---|---|---|---|---|---|
| | 후타재 | 균열(Cw=0.3mm미만) | 표면처리 | 7.00 | m | 하자 |

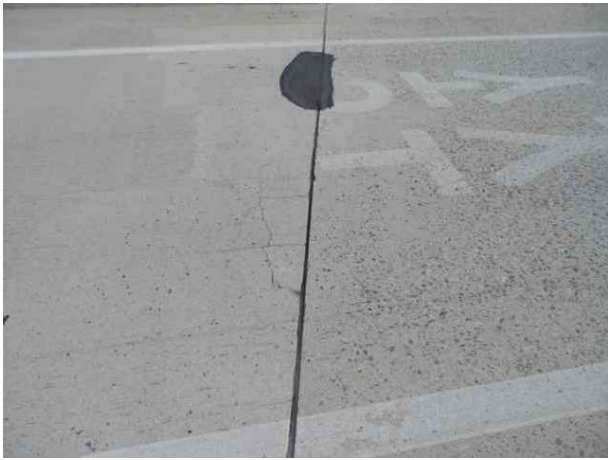
| 위치 | 교면포장 S1 | 방향 | - | 위치 | 신축이음 A2 | 방향 | - |
| 내용 | 포장 파손 (0.75m <sup>2</sup> / 1EA) | | | 내용 | 접속도로 후타재 접속부 이격 (12.00m / 1EA) | | |

| 구분 | | 손상내용 | 보수방안 | 손상<br>물량 | 단위 | 비고 |
|---|---|---|---|---|---|---|
| | | 포장 파손 | 단면보수 | 0.75 | m <sup>2</sup> | 하자 |

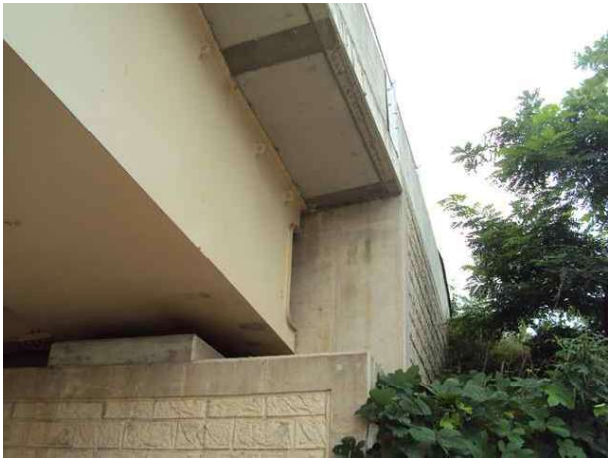
| 위치 | 신축이음 A1, 2 | 방향 | - | 위치 | 신축이음 A1, 2 | 방향 | - |
| 내용 | 신축이음 하부 누수 (1.50m / 3EA) | | | 내용 | 후타재 균열(0.3mm미만) (2.00m / 12EA) | | |

| 구분 | | 손상내용 | 보수방안 | 손상<br>물량 | 단위 | 비고 |
|---|---|---|---|---|---|---|
| 신축<br>이음 | 본체 | 신축이음 하부 누수 | 물받이 설치 | 1.50 | m | 하자 |

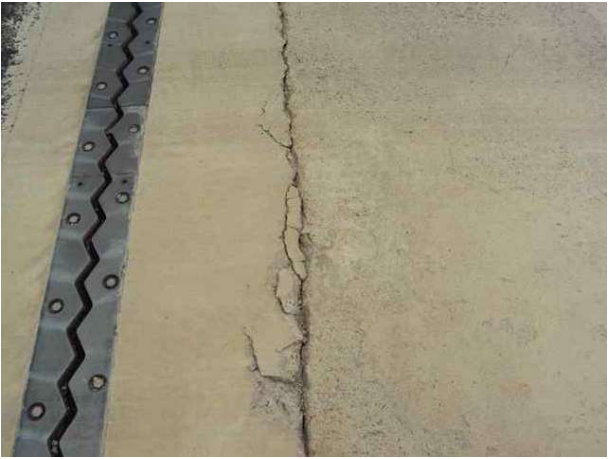
| 위치 | 신축이음 A2 | 방향 | - | 위치 | 배수시설 S1 | 방향 | - |
| 내용 | 후타재 들뜸 (1.00m <sup>2</sup> / 1EA) | | | 내용 | 배수구 토사퇴적 (2EA) | | |

| 구분 | | 손상내용 | 보수방안 | 손상<br>물량 | 단위 | 비고 |
|---|---|---|---|---|---|---|
| | | 들뜸 | 단면보수 | 1.00 | m <sup>2</sup> | 하자 |

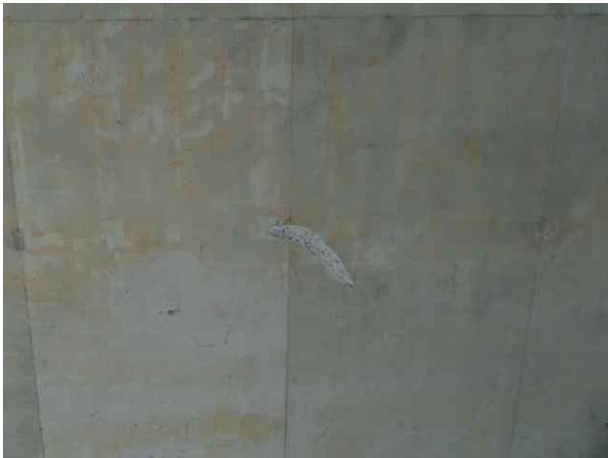
| 위치 | 바닥판 S1 | 방향 | - | 위치 | 교면포장 S1 | 방향 | - |
| 내용 | 긁힘 (0.03m <sup>2</sup> / 1EA) | | | 내용 | 포장 균열 (4.50m / 1EA) | | |

| 구분 | | 손상내용 | 보수방안 | 손상<br>물량 | 단위 | 비고 |
|---|---|---|---|---|---|---|
| 바닥판 | | 굽힘 | 단면보수 | 0.03 | m <sup>2</sup> | 하자 |

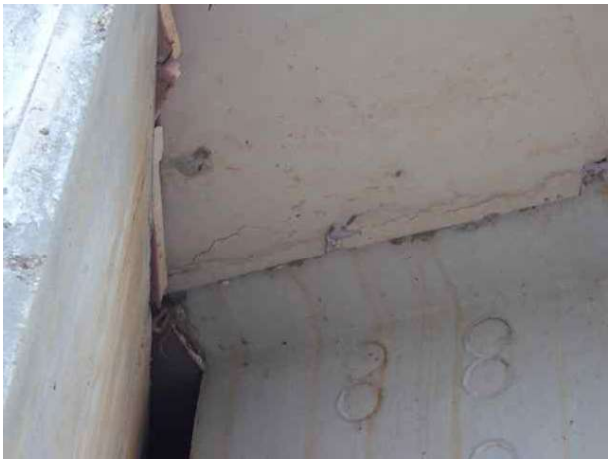
| 위치 | 바닥판 S1 | 방향 | - | 위치 | 교대 A1 | 방향 | - |
| 내용 | 균열(0.3mm이상) (1.00m / 1EA) | | | 내용 | 균열(0.3mm이상) (0.40m / 2EA) | | |

| 구분 | | 손상내용 | 보수방안 | 손상<br>물량 | 단위 | 비고 |
|---|---|---|---|---|---|---|
| 바닥판 | | 균열( $C_w=0.3\text{mm}$ 이상) | 주입보수 | 1.00 | m | 하자 |

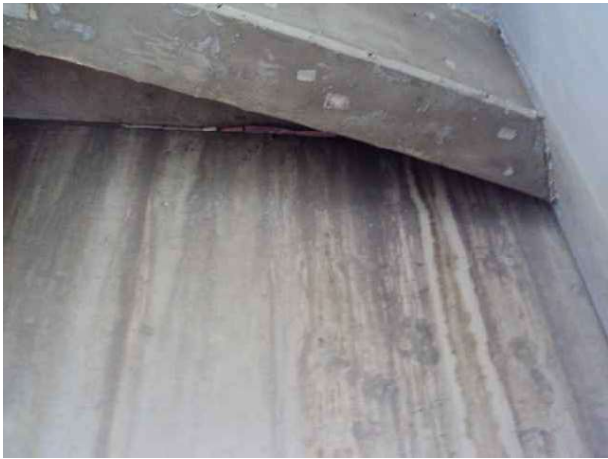
| 위치 | 신축이음 A1 | 방향 | - | 위치 | 교면포장 S1 | 방향 | - |
| 내용 | 신축이음 하부 누수 (1.00m / 2EA) | | | 내용 | 접속도로 포장 파손 (0.10m² / 1EA) | | |

| 구분 | | 손상내용 | 보수방안 | 손상<br>물량 | 단위 | 비고 |
|---|---|---|---|---|---|---|
| 신축<br>이음 | 본체 | 신축이음 하부<br>누수 | 유도배수관<br>설치 | 1.00 | m | 하자 |

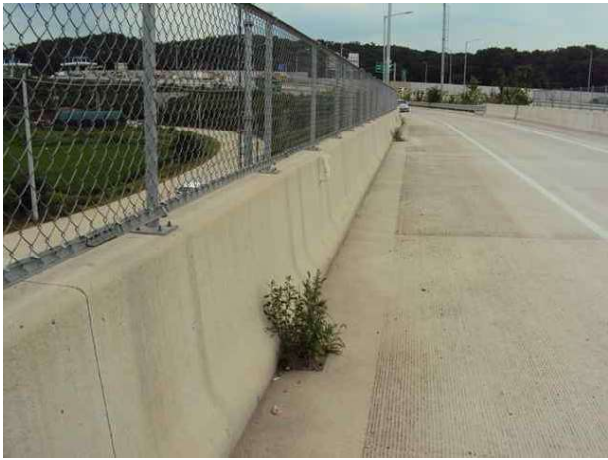
| 위치 | 배수시설 S1 | 방향 | - | 위치 | 방호벽 S1 | 방향 | - |
| 내용 | 배수구 막힘 (2EA) | | | 내용 | 접속부 단차 (1.00m / 1EA) | | |

| 구분 | | 손상내용 | 보수방안 | 손상<br>물량 | 단위 | 비고 |
|---|---|---|---|---|---|---|
| 기타<br>시설 | 배수<br>시설 | 배수구 막힘 | 정비 | 2.00 | EA | 하자 |

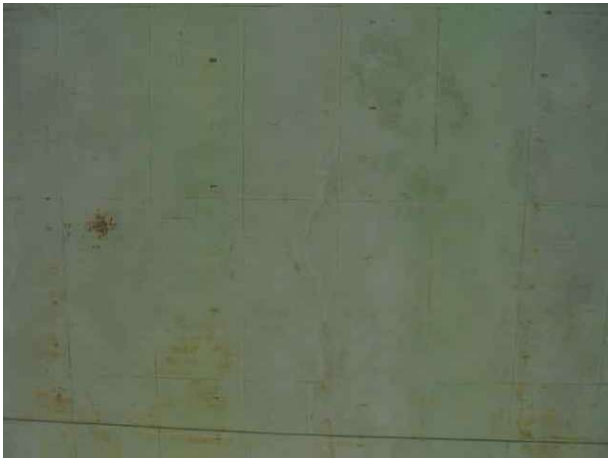
| 위치 | 바닥판 S1 | 방향 | - | 위치 | 교대 A2 | 방향 | - |
| 내용 | 균열(0.3mm미만) (45.00m / 3EA) | | | 내용 | 균열(0.3mm미만) (3.00m / 1EA) | | |

| 구분 | | 손상내용 | 보수방안 | 손상<br>물량 | 단위 | 비고 |
|---|---|---|---|---|---|---|
| 바닥판 | | 균열(Cw=0.3mm미만) | 표면처리 | 45.00 | m | 하자 |

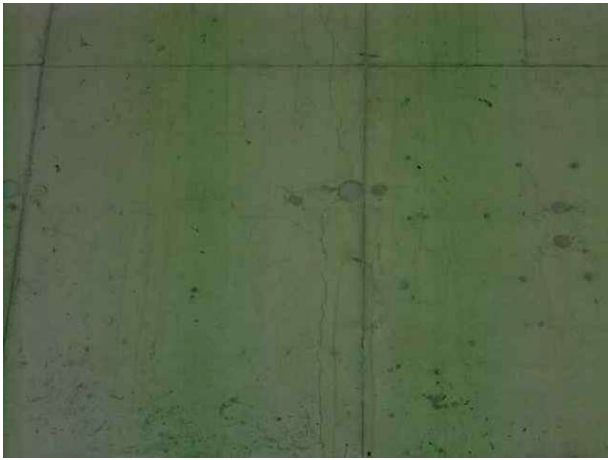
| 위치 | 교대 A2 | 방향 | - | 위치 | 교면포장 S1 | 방향 | - |
| 내용 | 균열(0.3mm미만) (6.00m / 2EA) | | | 내용 | 포장 균열 (10.00m / 1EA) | | |

| 구분 | | 손상내용 | 보수방안 | 손상<br>물량 | 단위 | 비고 |
|---|---|---|---|---|---|---|
| 하부<br>구조 | 교대 | 균열(Cw=0.3mm미만) | 표면처리 | 9.00 | m | 하자 |

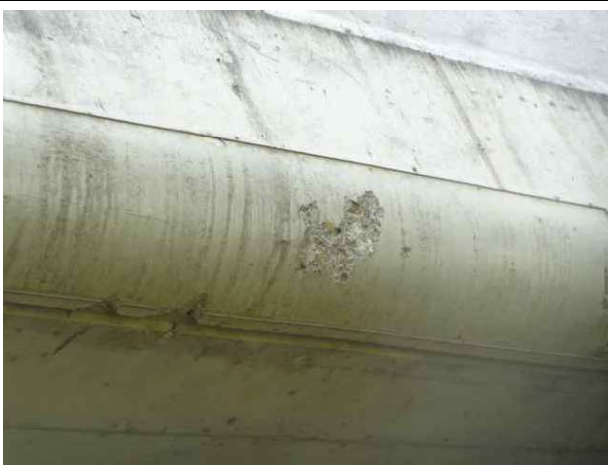
| 위치 | 교대 A1, 2 | 방향 | - | 위치 | 전면부 S | 방향 | - |
| 내용 | 파손 (0.09m <sup>2</sup> / 1EA) | | | 내용 | 파손 (0.75m <sup>2</sup> / 1EA) | | |

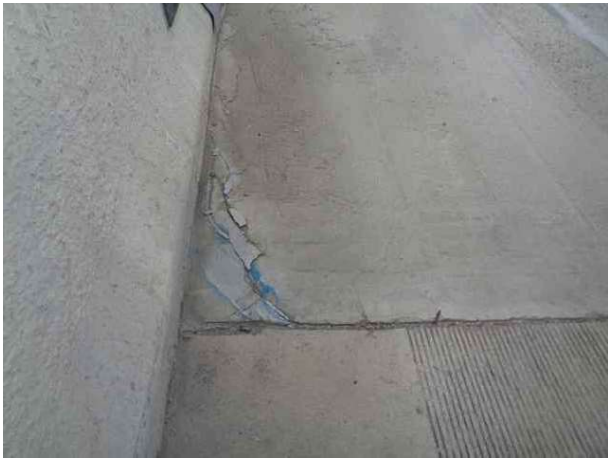
| 위치 | 주변인자 S | 방향 | - | 위치 | 주변인자 S | 방향 | - |
| 내용 | 접속도로 포장 파손 (0.50m <sup>2</sup> / EA) | | | 내용 | 접속도로 포장 파손 (0.75m <sup>2</sup> / 1EA) | | |

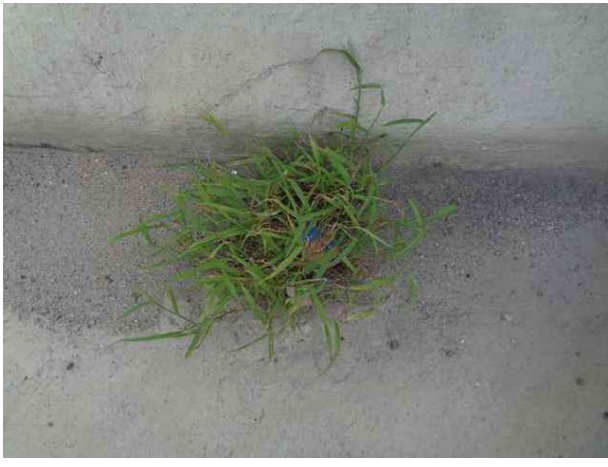
| 위치 | 배수시설 S8, 12 | 방향 | - | 위치 | 배수시설 전경 | 방향 | - |
| 내용 | 배수구 막힘 (1EA) | | | 내용 | - | | |

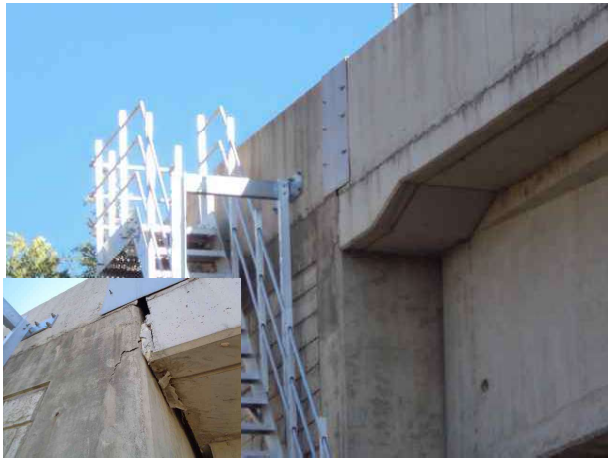
| 위치 | 교대 A1 | 방향 | - | 위치 | 신축이음 A1 | 방향 | - |
| 내용 | 파손 (0.06m <sup>2</sup> / 1EA) | | | 내용 | 신축이음 하부 누수 (1.00m / 1EA) | | |

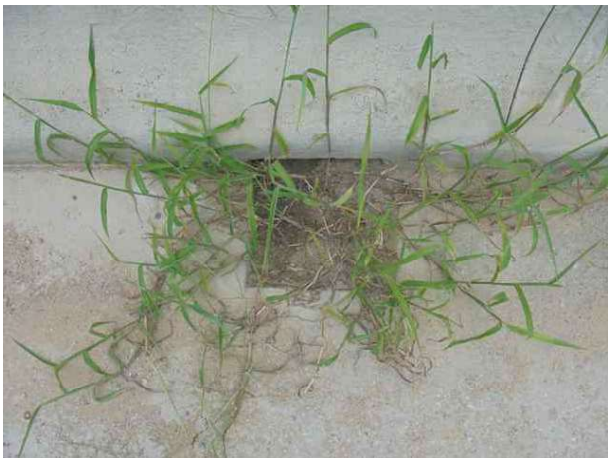
| 위치 | 배수시설 S1 | 방향 | - | 위치 | 방호벽 S1 | 방향 | - |
| 내용 | 배수구 막힘 (8EA) | | | 내용 | 균열(0.3mm미만) (6.00m / 5EA) | | |

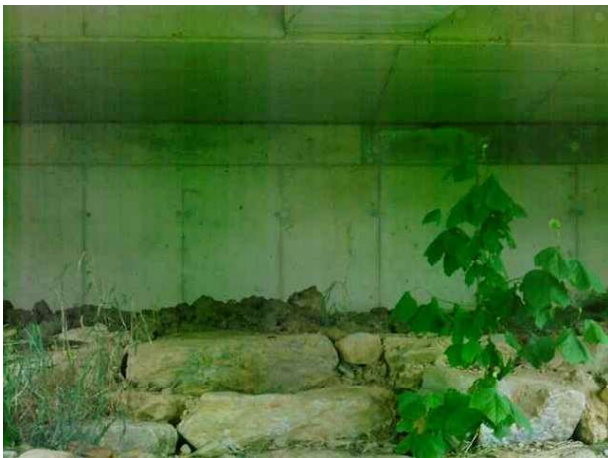
| 위치 | 교대 A1, 2 | 방향 | - | 위치 | 배수시설 S1 | 방향 | - |
| 내용 | 균열(0.3mm이상) (6.00m / 4EA) | | | 내용 | 배수구 토사퇴적 (3EA) | | |

| 구분 | | 손상내용 | 보수방안 | 손상<br>물량 | 단위 | 비고 |
|---|---|---|---|---|---|---|
| 하부<br>구조 | 교대 | 균열(Cw=0.3mm이상) | 주입보수 | 6.00 | m | 하자 |

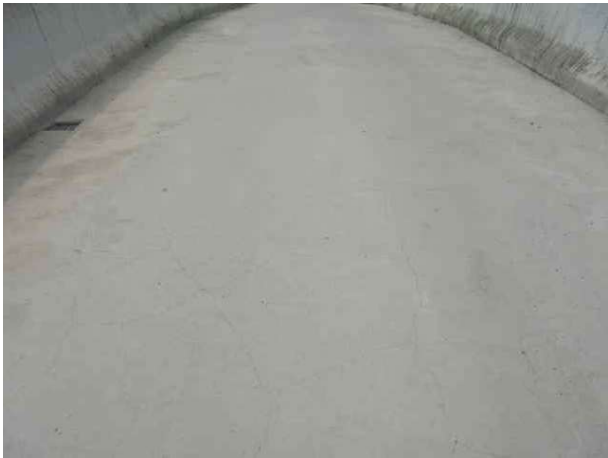
| 위치 | 교면포장 S1 | 방향 | - | 위치 | 방호벽 S1 | 방향 | - |
| 내용 | 망상균열 (32.00m <sup>2</sup> / 1EA) | | | 내용 | 균열(0.3mm미만) (8.40m / 7EA) | | |

| 구분 | | 손상내용 | 보수방안 | 손상<br>물량 | 단위 | 비고 |
|---|---|---|---|---|---|---|
| 교면포장 | | 망상균열 | 표면처리 | 32.00 | m <sup>2</sup> | 하자 |
