서울문산고속도로 시설물 정기안전점검 용역  
**하 자 점 검 보 고 서**  
**[      건      축      물      ]**

2022. 12

**서울문산고속도로주식회사**

**점검기관 : (주)명성엔지니어링**

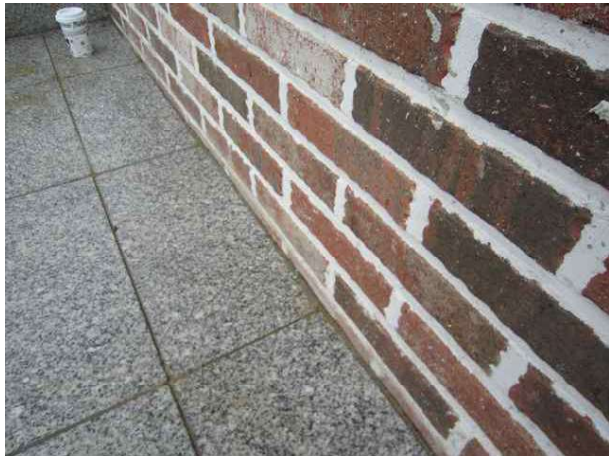
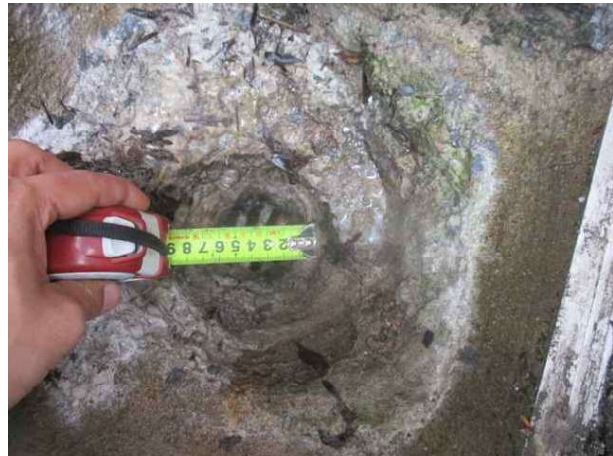
| 위치 | 지붕 | 방향 | - | 손상번호 | - | 위치 | 지붕 | 방향 | - | 손상번호 | - |

| 내용 | 옥상 바닥 이격 L=8.00m, 1EA | | | | | 내용 | 옥상 배수관 용량부족 1EA | | | | |

| 구분 | | 손상내용 | 보수방안 | 손상<br>물량 | 단위 | 비고 |
|---|---|---|---|---|---|---|
| | 바닥 | 이격 | 실란트 시공 | 8.00 | m | 하자 |
| | | 배수관 용량부족 | 배수관 교체 | 2.00 | EA | 하자 |

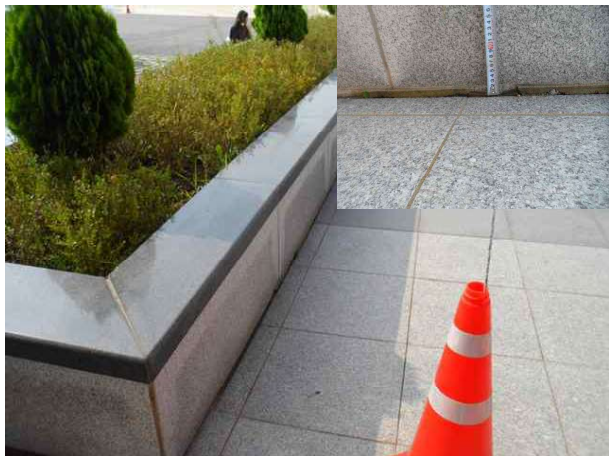
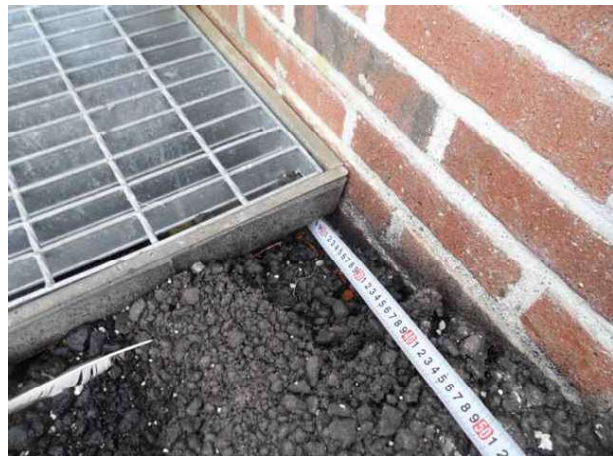
| 위치 | 바닥 | 방향 | - | 손상번호 | - | 위치 | 바닥 | 방향 | - | 손상번호 | - |

| 내용 | 외부 바닥 침하 A=90.00m² | | | | | 내용 | 외부 바닥 공동 A=0.09m², 1EA | | | | |

| 구분 | | 손상내용 | 보수방안 | 손상<br>물량 | 단위 | 비고 |
|---|---|---|---|---|---|---|
| | | 바닥침하 | 주의관찰 후<br>조치 | 90.00 | m <sup>2</sup> | 하자 |
| | | 공동 | 주의관찰 후<br>조치 | 0.09 | m <sup>2</sup> | 하자 |

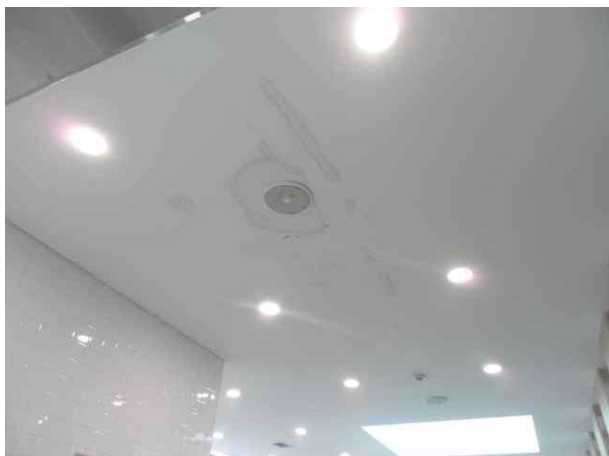
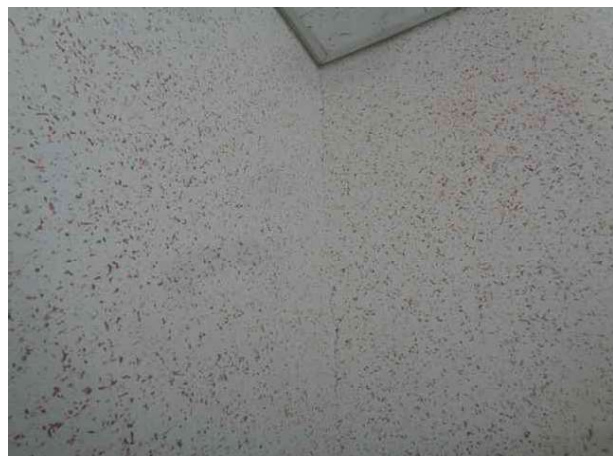
| 위치 | 내부 | 방향 | - | 손상번호 | - | 위치 | 내부 | 방향 | - | 손상번호 | - |

| 내용 | 천장 누수 7.25m²(3EA) | | | | | 내용 | 벽체 균열(Cw=0.3mm이상) / L=4.00m, 2EA | | | | |

| 구분 | | 손상내용 | 보수방안 | 손상<br>물량 | 단위 | 비고 |
|---|---|---|---|---|---|---|
| 내부 | 천장 | 누수 | 주의관찰 후<br>조치 | 12.50 | m <sup>2</sup> | 하자 |
| | | 균열(Cw=0.3mm이상) | 주입보수 | 7.50 | m | 하자 |

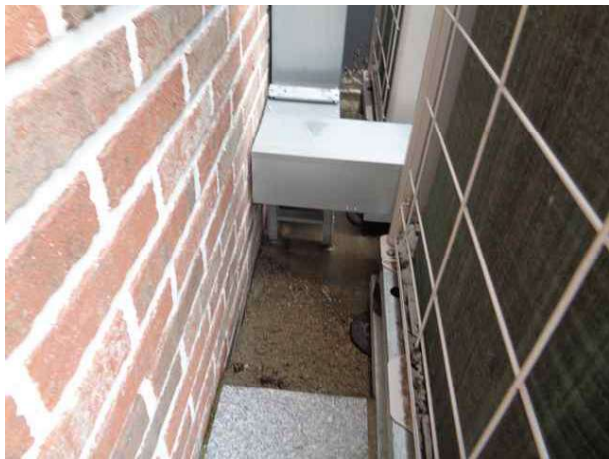
| 위치 | 외부 | 방향 | - | 손상번호 | - | 위치 | 외부 | 방향 | - | 손상번호 | - |

| 내용 | 옥상 바닥 이격 L=5.00m | | | | | 내용 | 옥상 난간 균열부백태 A=0.60m² | | | | |

| 구분 | | 손상내용 | 보수방안 | 손상<br>물량 | 단위 | 비고 |
|---|---|---|---|---|---|---|
| | 벽체 | 균열부백태 | 백태보수 | 0.60 | m <sup>2</sup> | 하자 |
| | 바닥 | 이격 | 실란트 시공 | 5.00 | m | 하자 |

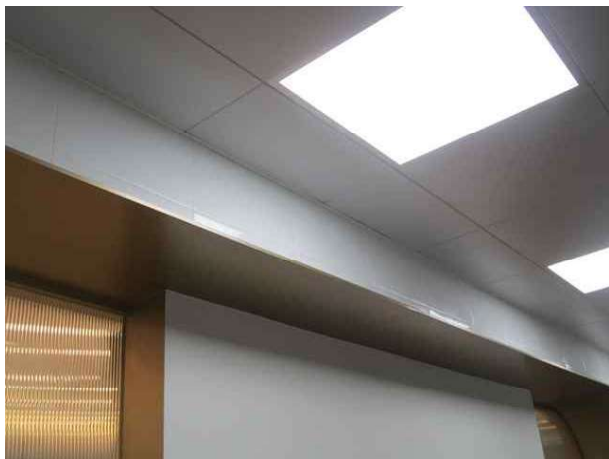
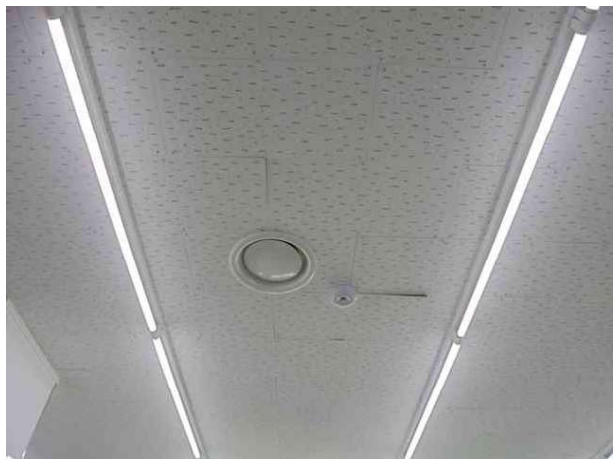
| 위치 | 내부 | 방향 | - | 손상번호 | - | 위치 | 내부 | 방향 | - | 손상번호 | - |

| 내용 | 천장 누수흔적 A=0.60m² | | | | | 내용 | 천장 텍스 들뜸 4EA | | | | |

| 구분 | | 손상내용 | 보수방안 | 손상<br>물량 | 단위 | 비고 |
|---|---|---|---|---|---|---|
| 내부 | 천장 | 텍스 들뜸 | 재시공 | 4.00 | EA | 하자 |
| | | 누수흔적 | 주요관찰 후<br>조치 | 5.25 | m <sup>2</sup> | 하자 |

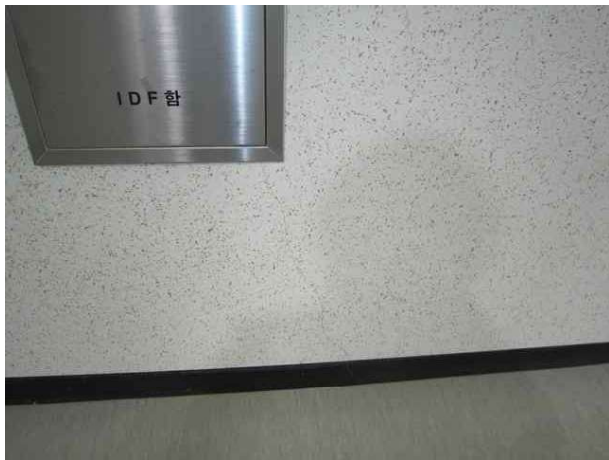
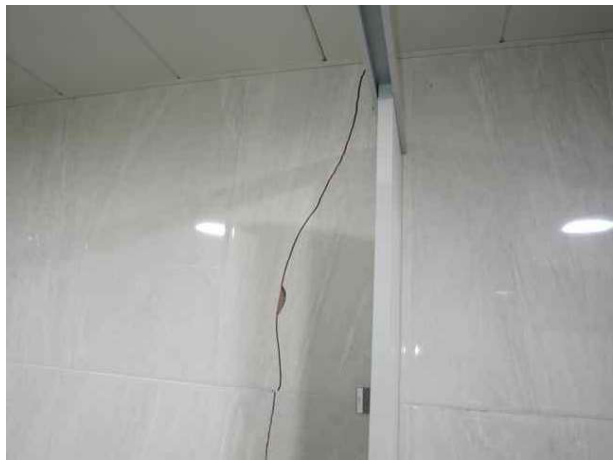
| 위치 | 내부 | 방향 | - | 손상번호 | - | 위치 | 내부 | 방향 | - | 손상번호 | - |

| 내용 | 벽체 균열(Cw=0.3mm이상) / L=4.00m, 2EA | | | | | 내용 | 타일파손 3EA | | | | |

| 구분 | | 손상내용 | 보수방안 | 손상<br>물량 | 단위 | 비고 |
|---|---|---|---|---|---|---|
| | 벽체 | 균열(Cw=0.3mm이상) | 주입보수 | 2.00 | m | 하자 |
| | | 타일파손 | 재시공 | 3.00 | EA | 하자 |

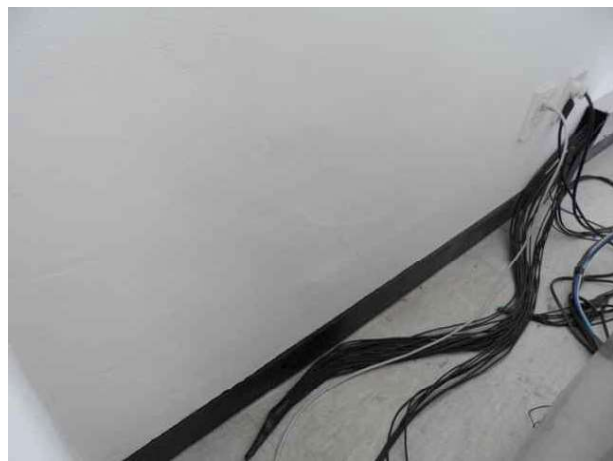
| 위치 | 정면 | 방향 | - | 손상번호 | - | 위치 | 내부 | 방향 | - | 손상번호 | - |

| 내용 | 전경 | | | | | 내용 | 벽체 균열(Cw=0.3mm미만) / L=5.00m, 6EA | | | | |

| 구분 | | 손상내용 | 보수방안 | 손상<br>물량 | 단위 | 비고 |
|---|---|---|---|---|---|---|
| | 벽체 | 균열(Cw=0.3mm미만) | 표면처리 | 5.00 | m | 하자 |

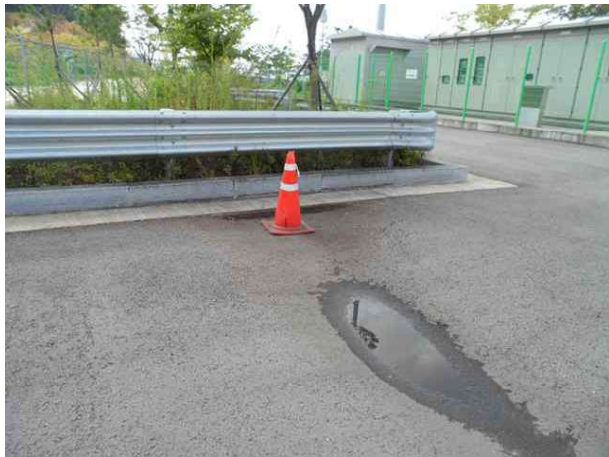
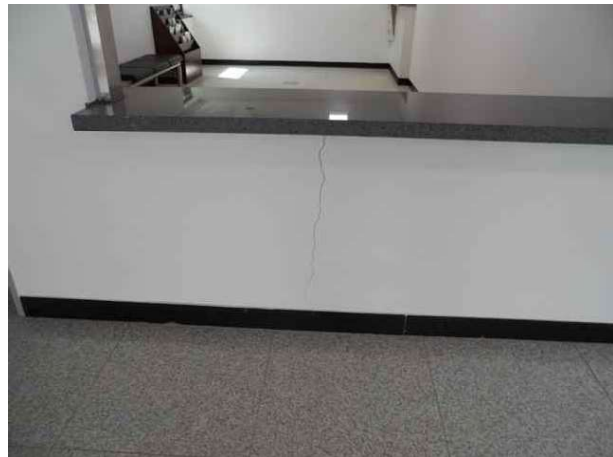
| 위치 | 우측 | 방향 | - | 손상번호 | - | 위치 | 내부 | 방향 | - | 손상번호 | - |

| 내용 | 바닥침하 A=12.00㎡, 2EA | | | | | 내용 | 벽체 균열(Cw=0.3mm이상) / L=3.00m, 2EA | | | | |

| 구분 | | 손상내용 | 보수방안 | 손상<br>물량 | 단위 | 비고 |
|---|---|---|---|---|---|---|
| | | 바닥침하 | 주의관찰 후<br>조치 | 12.00 | m <sup>2</sup> | 하자 |
| | | 균열(Cw=0.3mm이상) | 주입보수 | 3.00 | m | 하자 |

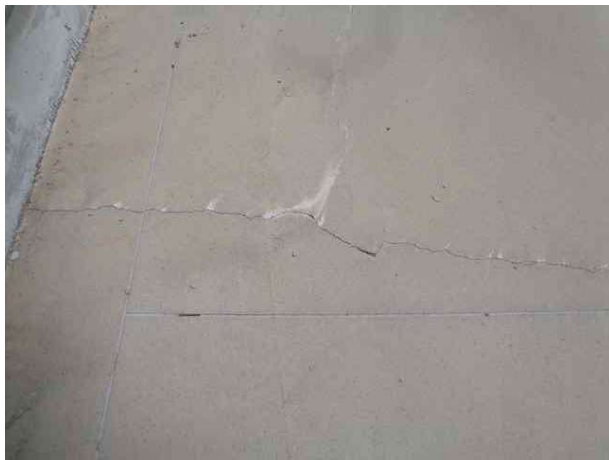
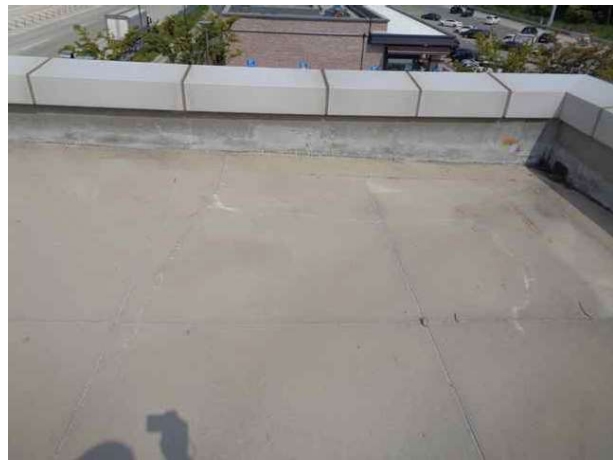
| 위치 | 외부 | 방향 | - | 손상번호 | - | 위치 | 옥상 | 방향 | - | 손상번호 | - |

| 내용 | 바닥 균열(Cw=0.3mm이상) / L=91.40m, 19EA | | | | | 내용 | 바닥 균열(Cw=0.3mm이상) / L=91.40m, 19EA | | | | |

| 구분 | | 손상내용 | 보수방안 | 손상<br>물량 | 단위 | 비고 |
|---|---|---|---|---|---|---|
| | 바닥 | 균열(Cw=0.3mm이상) | 주입보수 | 91.40 | m | 하자 |

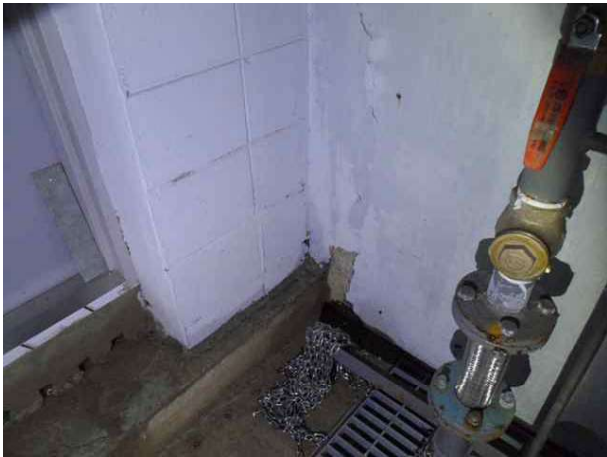
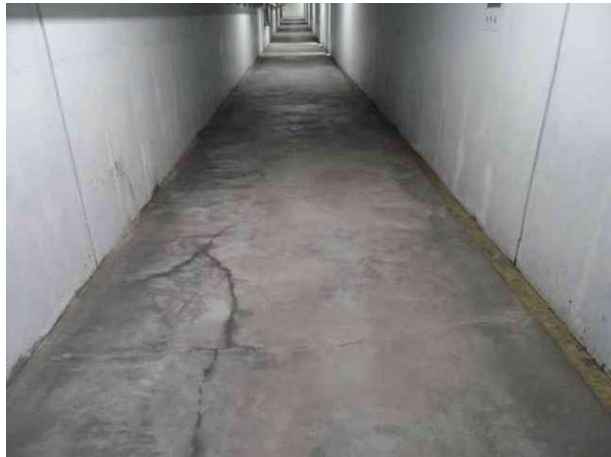
| 위치 | 내부 | 방향 | - | 손상번호 | - | 위치 | 내부 | 방향 | - | 손상번호 | - |

| 내용 | 벽체 누수 / L=2.00m, 4EA | | | | | 내용 | 바닥 몰탈 망상균열 A=60.00㎡ | | | | |

| 구분 | | 손상내용 | 보수방안 | 손상<br>물량 | 단위 | 비고 |
|---|---|---|---|---|---|---|
| | | 누수 | 주의관찰 후<br>조치 | 2.00 | m | 하자 |
| | 바닥 | 망상균열 | 주의관찰 후<br>조치 | 60.00 | m <sup>2</sup> | 하자 |

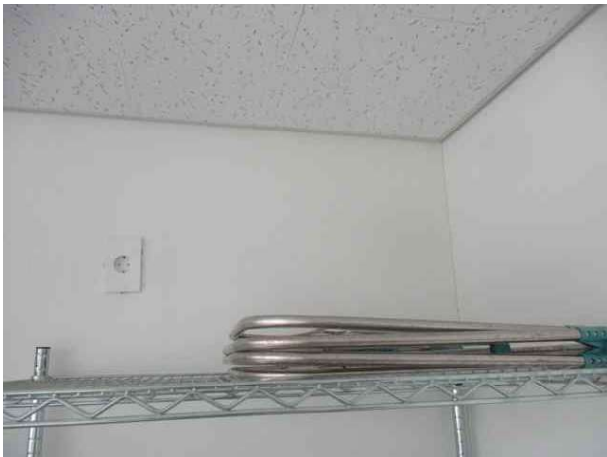
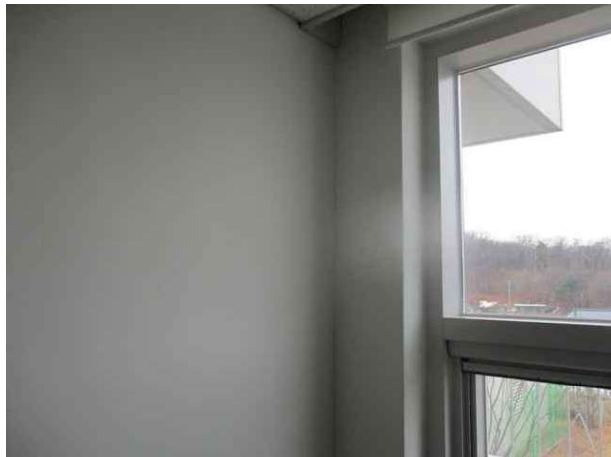
| 위치 | 내부 | 방향 | - | 손상번호 | - | 위치 | 내부 | 방향 | - | 손상번호 | - |

| 내용 | 벽체 균열(Cw=0.3mm미만) / L=5.00m, 4EA | | | | | 내용 | 벽체 균열(Cw=0.3mm이상) / L=6.00m | | | | |

| 구분 | | 손상내용 | 보수방안 | 손상<br>물량 | 단위 | 비고 |
|---|---|---|---|---|---|---|
| | 벽체 | 균열(Cw=0.3mm미만) | 표면처리 | 5.00 | m | 하자 |
| | | 균열(Cw=0.3mm이상) | 주입보수 | 6.00 | m | 하자 |

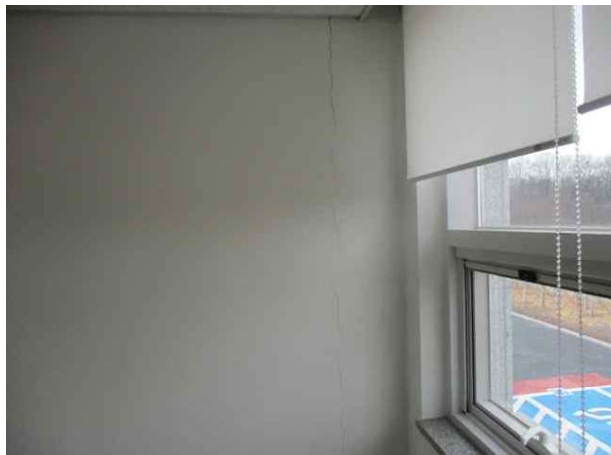
| 위치 | 외부 | 방향 | - | 손상번호 | - | 위치 | 내부 | 방향 | - | 손상번호 | - |

| 내용 | 바닥 망상균열 A=60.00㎡ | | | | | 내용 | 벽체 균열(Cw=0.5mm이상) / L=2.20m | | | | |

| 구분 | | 손상내용 | 보수방안 | 손상<br>물량 | 단위 | 비고 |
|---|---|---|---|---|---|---|
| | | 균열(Cw=0.5mm이상) | 충진보수 | 2.20 | m | 하자 |

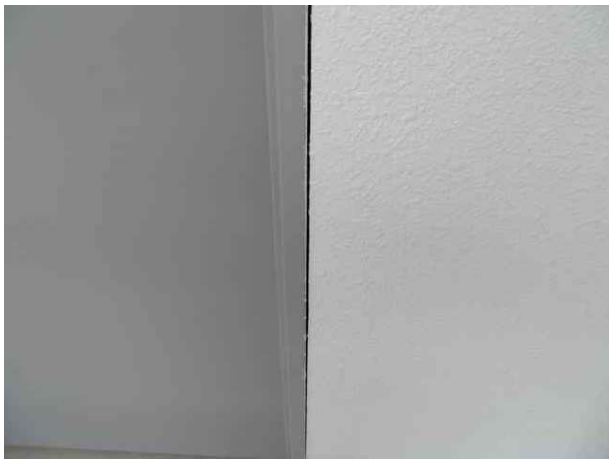
| 위치 | 정면 | 방향 | - | 손상번호 | - | 위치 | 내부 | 방향 | - | 손상번호 | - |

| 내용 | 전경 | | | | | 내용 | 벽체 마감불량 L=12.00m, 6EA | | | | |

| 구분 | | 손상내용 | 보수방안 | 손상<br>물량 | 단위 | 비고 |
|---|---|---|---|---|---|---|
| | 벽체 | 마감불량 | 단면보수 | 12.00 | m <sup>2</sup> | 하자 |

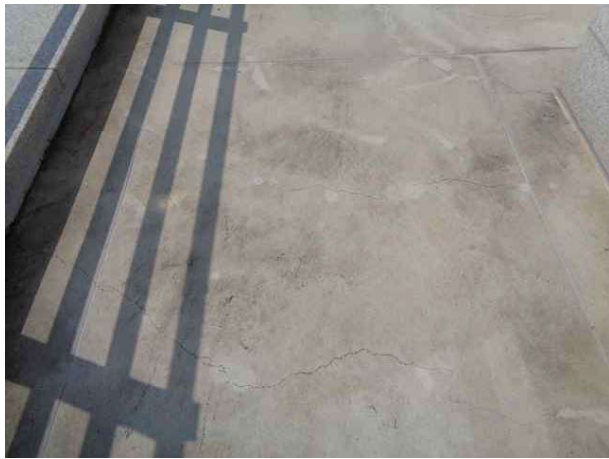
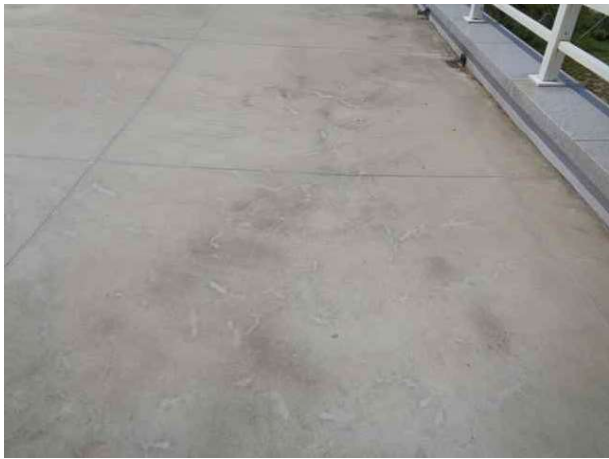
| 위치 | 외부 | 방향 | - | 손상번호 | - | 위치 | 외부 | 방향 | - | 손상번호 | - |

| 내용 | 바닥 망상균열 A=257.00m² | | | | | 내용 | 바닥 망상균열 A=257.00m² | | | | |

| 구분 | | 손상내용 | 보수방안 | 손상<br>물량 | 단위 | 비고 |
|---|---|---|---|---|---|---|
| | 바닥 | 망상균열 | 표면처리 | 257.00 | m <sup>2</sup> | 하자 |

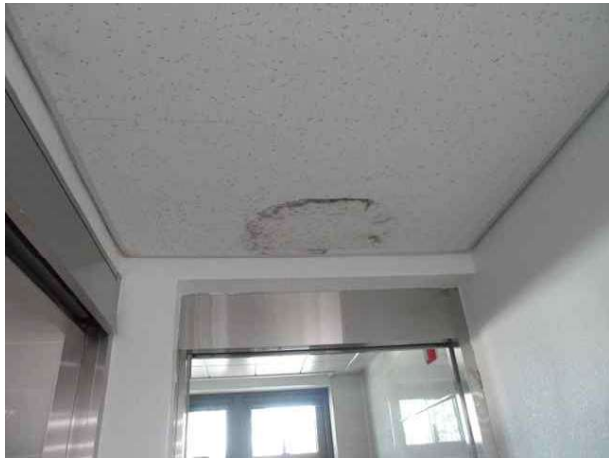
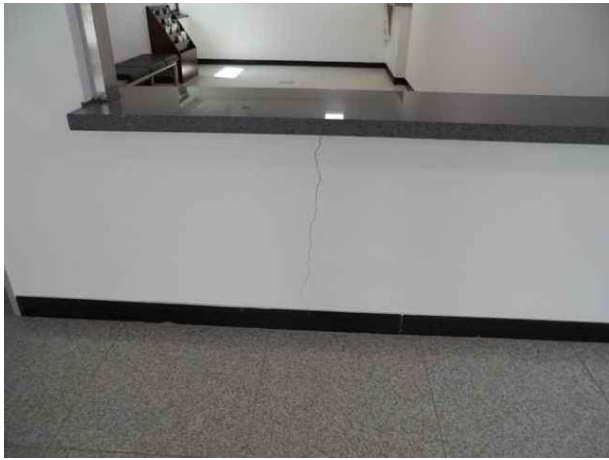
| 위치 | 내부 | 방향 | - | 손상번호 | - | 위치 | 내부 | 방향 | - | 손상번호 | - |

| 내용 | 천장 누수 A=1.00m² | | | | | 내용 | 벽체 균열(Cw=0.5mm이상) / L=1.50m, 2EA | | | | |

| 구분 | | 손상내용 | 보수방안 | 손상<br>물량 | 단위 | 비고 |
|---|---|---|---|---|---|---|
| 내부 | 천장 | 누수 | 주의관찰 후<br>조치 | 1.00 | m <sup>2</sup> | 하자 |
| | | 균열(Cw=0.5mm이상) | 충진보수 | 1.50 | m | 하자 |

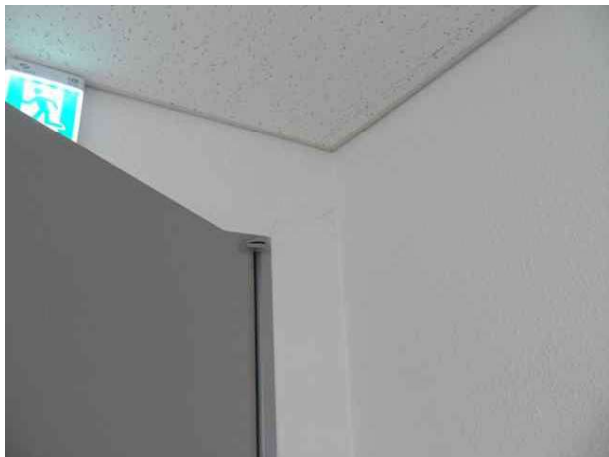
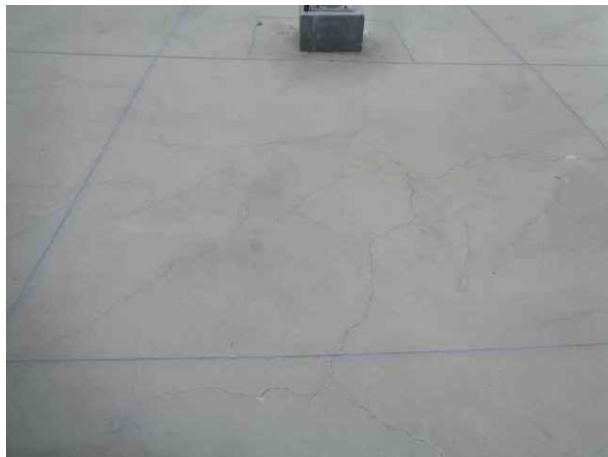
| 위치 | 내부 | 방향 | - | 손상번호 | - | 위치 | 좌측 | 방향 | - | 손상번호 | - |

| 내용 | 벽체 균열(Cw=0.3mm미만) / L=0.50m | | | | | 내용 | 바닥 망상균열 A=132.00㎡ | | | | |

| 구분 | | 손상내용 | 보수방안 | 손상<br>물량 | 단위 | 비고 |
|---|---|---|---|---|---|---|
| | 바닥 | 망상균열 | 표면처리 | 132.00 | m <sup>2</sup> | 하자 |
| | 벽체 | 균열(Cw=0.3mm미만) | 표면처리 | 0.50 | m | 하자 |

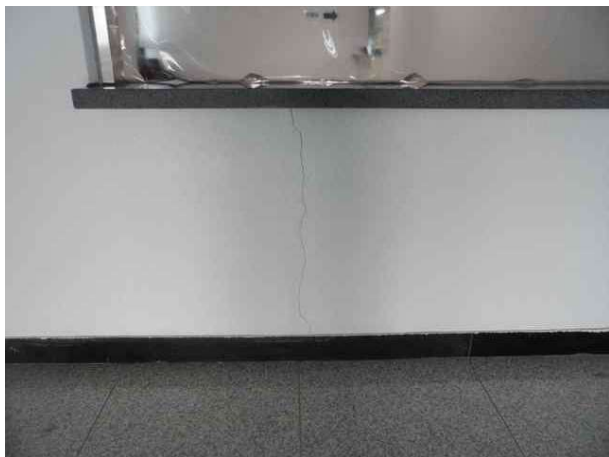
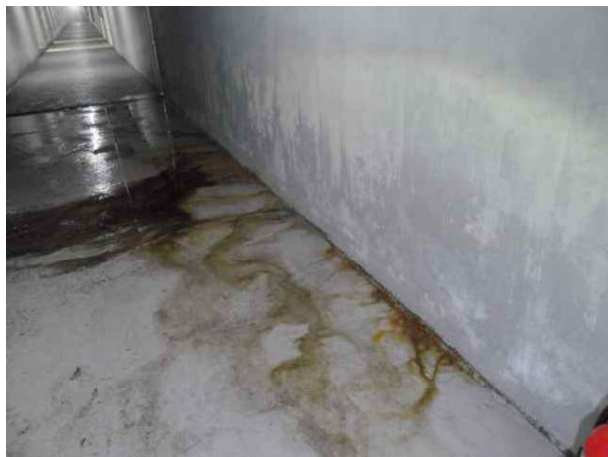
| 위치 | 내부 | 방향 | - | 손상번호 | - | 위치 | 내부 | 방향 | - | 손상번호 | - |

| 내용 | 벽체 균열(Cw=0.3mm이상) / L=1.00m | | | | | 내용 | 벽체 누수 L=3.70m | | | | |

| 구분 | | 손상내용 | 보수방안 | 손상<br>물량 | 단위 | 비고 |
|---|---|---|---|---|---|---|
| | | 균열(Cw=0.3mm이상) | 주입보수 | 1.00 | m | 하자 |
| | | 누수 | 주의관찰 후<br>조치 | 3.70 | m | 하자 |

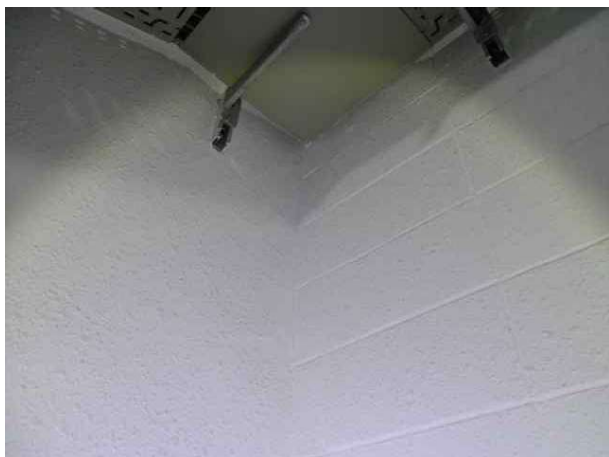
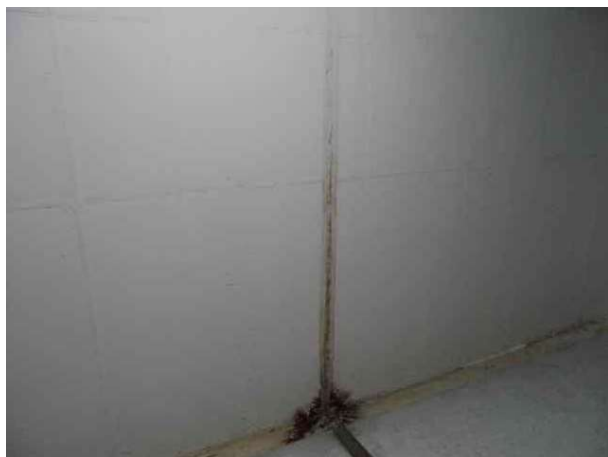
| 위치 | 내부 | 방향 | - | 손상번호 | - | 위치 | 내부 | 방향 | - | 손상번호 | - |

| 내용 | 벽체 누수흔적 A=1.50㎡ | | | | | 내용 | 벽체 실란트 손상 L=4.00m | | | | |

| 구분 | | 손상내용 | 보수방안 | 손상<br>물량 | 단위 | 비고 |
|---|---|---|---|---|---|---|
| | | 누수흔적 | 표면처리 | 1.50 | m <sup>2</sup> | 하자 |
| | | 실란트 손상 | 실란트 시공 | 4.00 | m | 하자 |

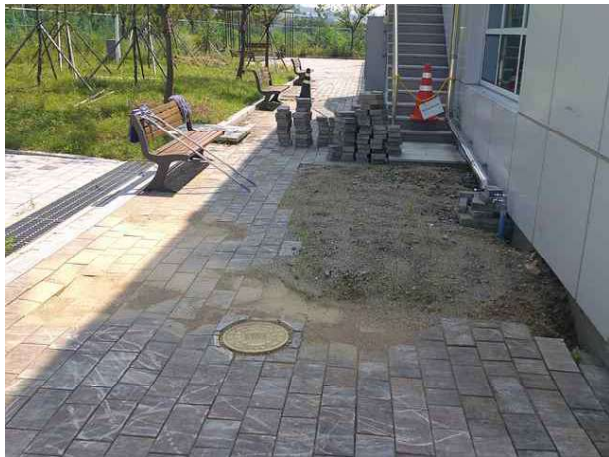
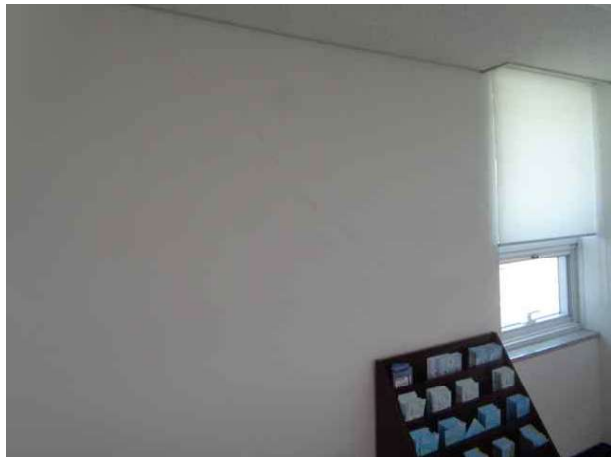
| 위치 | 외부 | 방향 | - | 손상번호 | - | 위치 | 내부 | 방향 | - | 손상번호 | - |

| 내용 | 바닥 침하 A=5.10㎡ | | | | | 내용 | 벽체 균열(Cw=0.3mm이상) / L=13.00m | | | | |

| 구분 | | 손상내용 | 보수방안 | 손상<br>물량 | 단위 | 비고 |
|---|---|---|---|---|---|---|
| | | 침하 | 주의관찰 후<br>조치 | 5.10 | m <sup>2</sup> | 하자 |
| | 벽체 | 균열(Cw=0.3mm이상) | 주입보수 | 13.00 | m | 하자 |

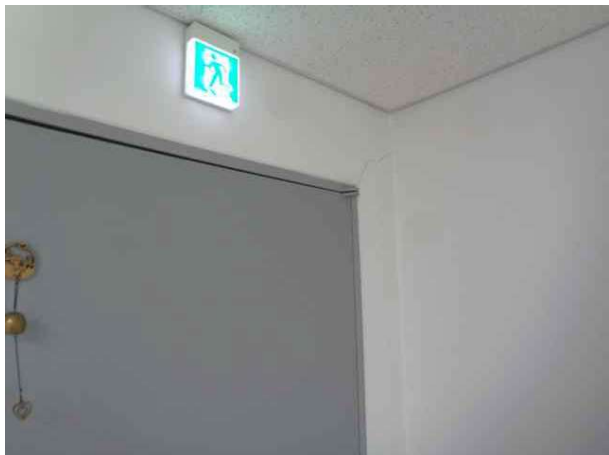
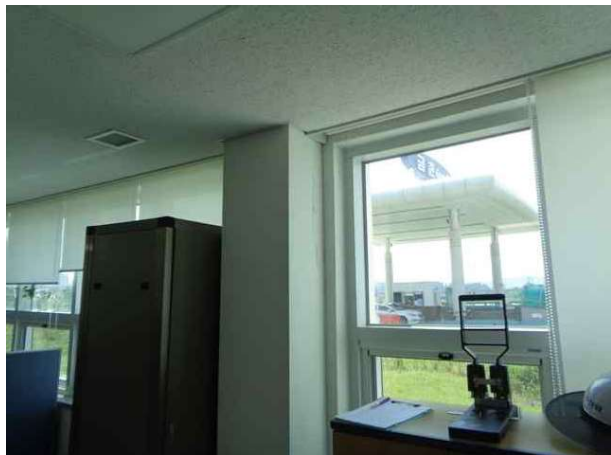
| 위치 | 내부 | 방향 | - | 손상번호 | - | 위치 | 내부 | 방향 | - | 손상번호 | - |

| 내용 | 벽체 균열(Cw=0.5mm이상) / L=4.50m | | | | | 내용 | 천장 누수흔적 A=0.25㎡ | | | | |

| 구분 | | 손상내용 | 보수방안 | 손상<br>물량 | 단위 | 비고 |
|---|---|---|---|---|---|---|
| 내부 | 천장 | 누수흔적 | 표면처리 | 0.25 | m <sup>2</sup> | 하자 |
| | | 균열(Cw=0.5mm이상) | 충진보수 | 4.50 | m | 하자 |

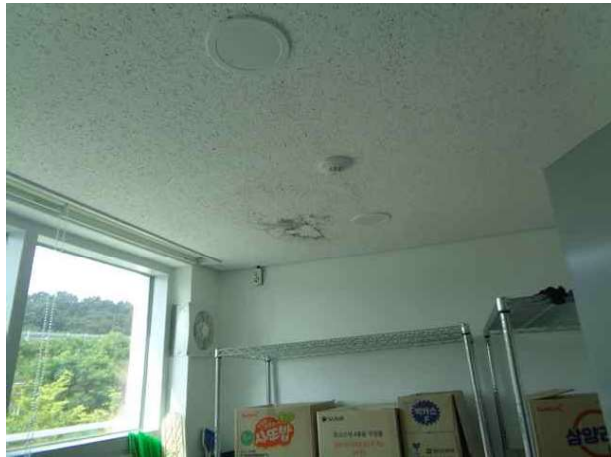
| 위치 | 정면 | 방향 | - | 손상번호 | - | 위치 | 내부 | 방향 | - | 손상번호 | - |

| 내용 | 전경 | | | | | 내용 | 천장 누수흔적 A=1.00㎡ | | | | |

| 구분 | | 손상내용 | 보수방안 | 손상<br>물량 | 단위 | 비고 |
|---|---|---|---|---|---|---|
| 내부 | 천장 | 누수흔적 | 주의관찰 후<br>조치 | 1.00 | m <sup>2</sup> | 하자 |

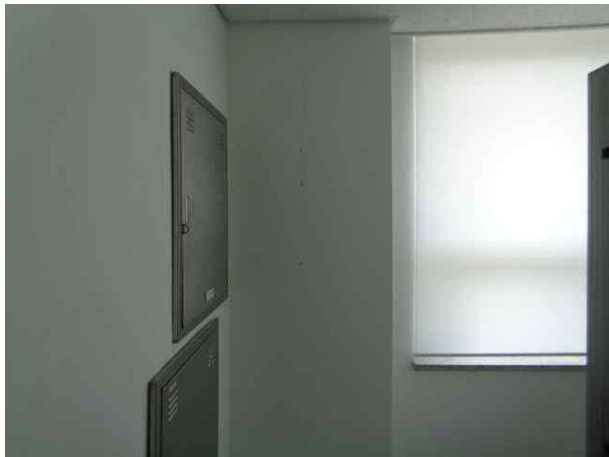
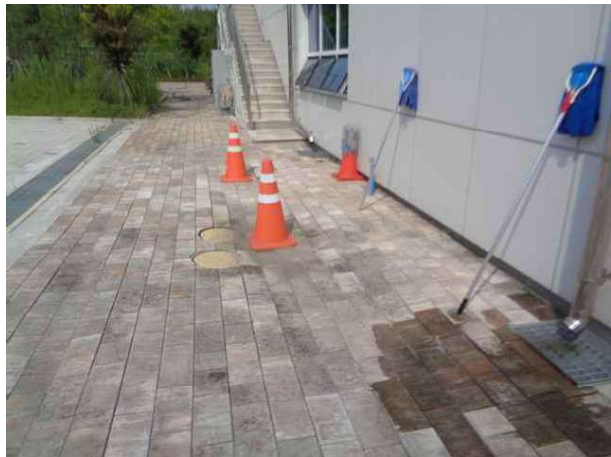
| 위치 | 내부 | 방향 | - | 손상번호 | - | 위치 | 외부 | 방향 | - | 손상번호 | - |

| 내용 | 벽체 균열(Cw=0.3mm이상) / L=15.00m | | | | | 내용 | 바닥 침하 A=11.00㎡ | | | | |

| 구분 | | 손상내용 | 보수방안 | 손상<br>물량 | 단위 | 비고 |
|---|---|---|---|---|---|---|
| | | 침하 | 주의관찰 후<br>조치 | 11.00 | m <sup>2</sup> | 하자 |
| | 벽체 | 균열(Cw=0.3mm이상) | 주입보수 | 15.00 | m | 하자 |

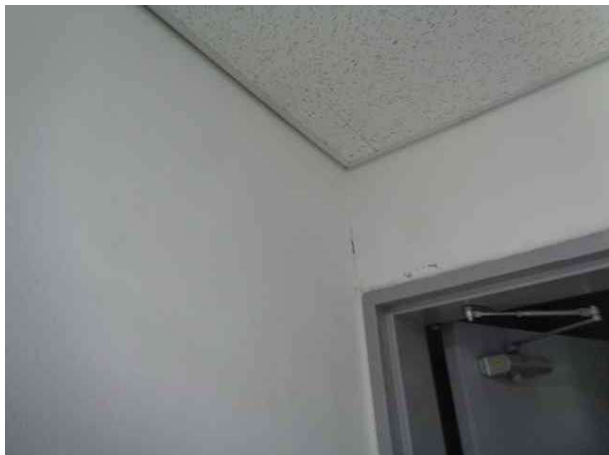
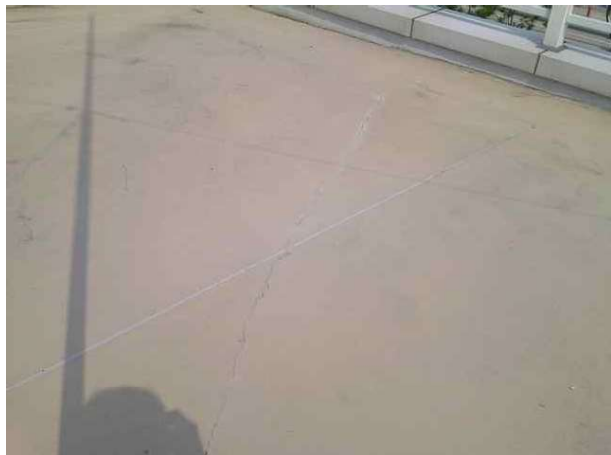
| 위치 | 내부 | 방향 | - | 손상번호 | - | 위치 | 외부 | 방향 | - | 손상번호 | - |

| 내용 | 벽체 균열(Cw=0.5mm이상) / L=0.50m | | | | | 내용 | 바닥 균열(Cw=0.5mm이상) / L=14.50m | | | | |

| 구분 | | 손상내용 | 보수방안 | 손상<br>물량 | 단위 | 비고 |
|---|---|---|---|---|---|---|
| | 바닥 | 균열(Cw=0.5mm이상) | 충진보수 | 14.50 | m | 하자 |
| | | 균열(Cw=0.5mm이상) | 주입보수 | 0.50 | m | 하자 |

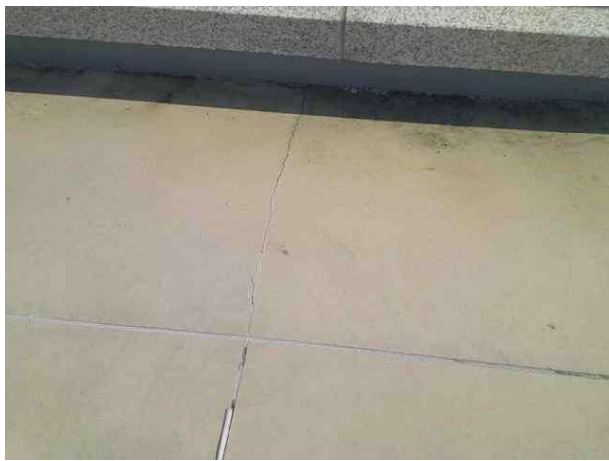
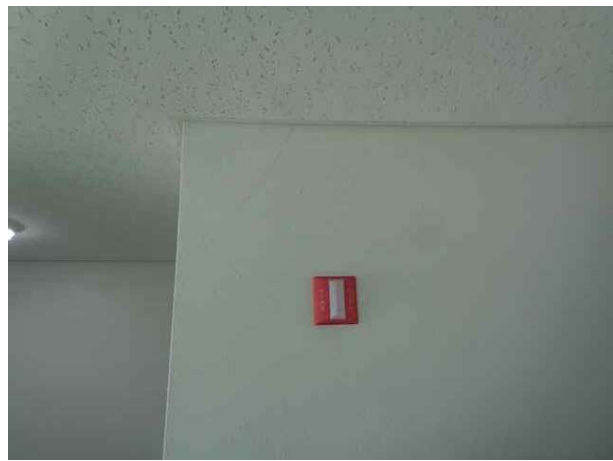
| 위치 | 외부 | 방향 | - | 손상번호 | - | 위치 | 내부 | 방향 | - | 손상번호 | - |

| 내용 | 바닥 균열(Cw=0.3mm이상) / L=17.00m | | | | | 내용 | 벽체 균열(Cw=0.3mm이상) / L=0.80m | | | | |

| 구분 | | 손상내용 | 보수방안 | 손상<br>물량 | 단위 | 비고 |
|---|---|---|---|---|---|---|
| | 바닥 | 균열(Cw=0.3mm이상) | 주입보수 | 17.20 | m | 하자 |
| | 벽체 | 균열(Cw=0.3mm이상) | 주입보수 | 0.80 | m | 하자 |

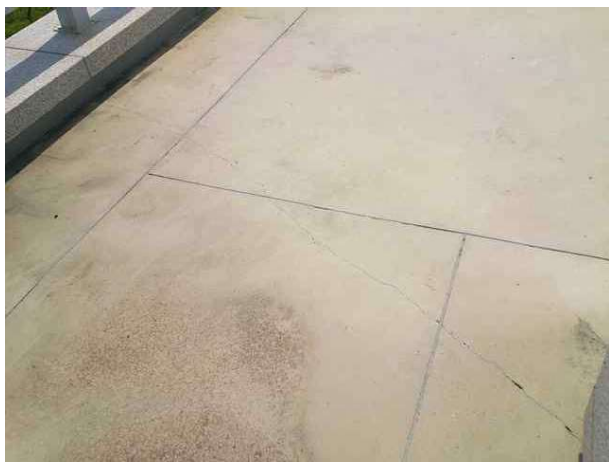
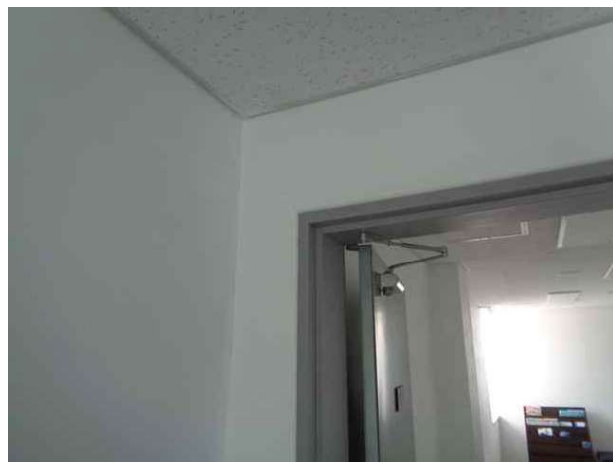
| 위치 | 외부 | 방향 | - | 손상번호 | - | 위치 | 내부 | 방향 | - | 손상번호 | - |

| 내용 | 바닥 균열(Cw=0.3mm이상) / L=17.00m | | | | | 내용 | 벽체 균열(Cw=0.3mm이상) / L=0.80m | | | | |

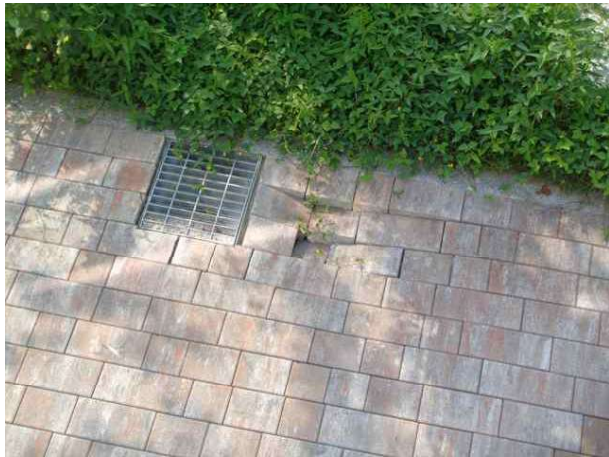
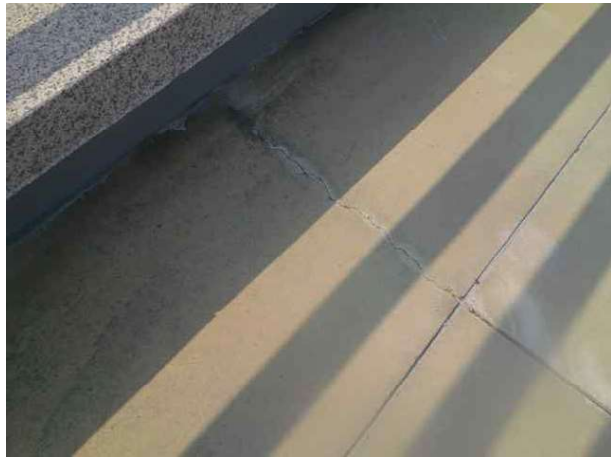
| 위치 | 외부 | 방향 | - | 손상번호 | - | 위치 | 내부 | 방향 | - | 손상번호 | - |

| 내용 | 바닥 침하 A=1.00m <sup>2</sup> | | | | | 내용 | 바닥 균열(Cw=0.3mm이상) / L=14.00m | | | | |

| 구분 | | 손상내용 | 보수방안 | 손상<br>물량 | 단위 | 비고 |
|---|---|---|---|---|---|---|
| | 바닥 | 바닥침하 | 주의관찰 후<br>조치 | 1.00 | m <sup>2</sup> | 하자 |
| | | 균열(Cw=0.3mm이상) | 주입보수 | 14.00 | m | 하자 |

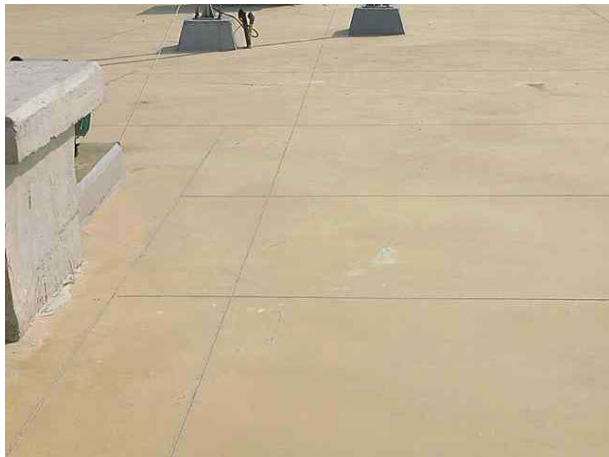
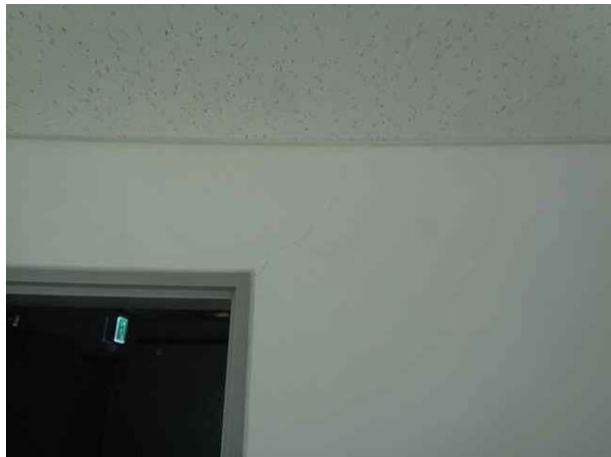
| 위치 | 외부 | 방향 | - | 손상번호 | - | 위치 | 내부 | 방향 | - | 손상번호 | - |

| 내용 | 바닥 망상균열 A=90.00m <sup>2</sup> | | | | | 내용 | 벽체 균열(Cw=0.3mm이상) / L=4.00m | | | | |

| 구분 | | 손상내용 | 보수방안 | 손상<br>물량 | 단위 | 비고 |
|---|---|---|---|---|---|---|
| | | 망상균열 | 표면처리 | 90.00 | m <sup>2</sup> | 하자 |
| | 벽체 | 균열(Cw=0.3mm이상) | 주입보수 | 4.00 | m | 하자 |

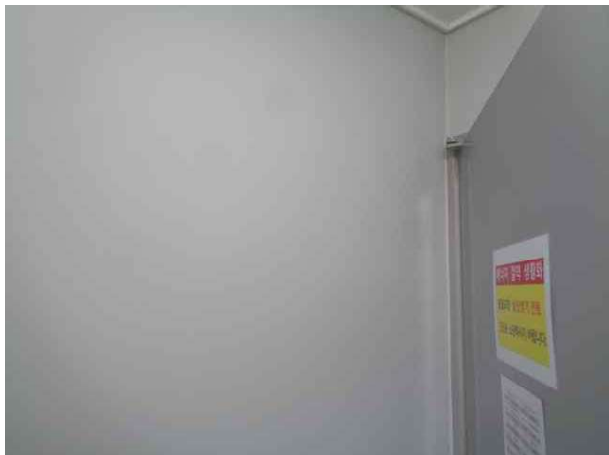
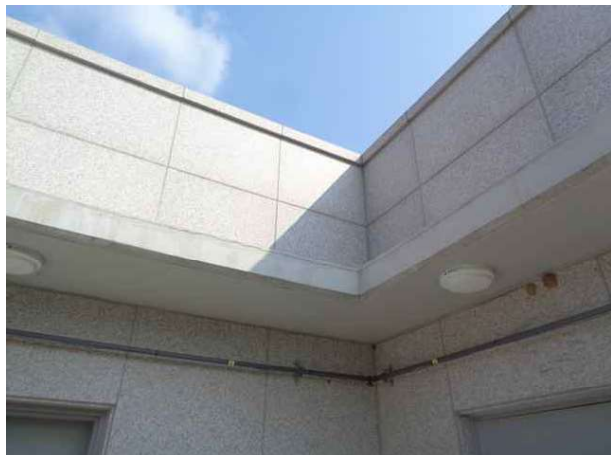
| 위치 | 내부 | 방향 | - | 손상번호 | - | 위치 | 내부 | 방향 | - | 손상번호 | - |

| 내용 | 벽체 균열(Cw=0.5mm이상) / L=3.50m | | | | | 내용 | 벽체 들뜸 A=2.50m <sup>2</sup> | | | | |

| 구분 | | 손상내용 | 보수방안 | 손상<br>물량 | 단위 | 비고 |
|---|---|---|---|---|---|---|
| | | 균열(Cw=0.5mm이상) | 충진보수 | 3.50 | m | 하자 |
| | | 들뜸 | 단면보수 | 2.50 | m <sup>2</sup> | 하자 |
