# 제 출 문

귀사와 계약 체결한 『서울문산고속도로 시설물 안전점검(정기,정밀안전점검) 용역(성능평가)』을 성실히 수행하고 그 결과를 본 2중사면 성능평가 보고서에 수록하여 부속자료와 함께 제출합니다.

2022년 12월

# 절토사면(STA.28+720~28+880(좌)) 성능평가 결과표

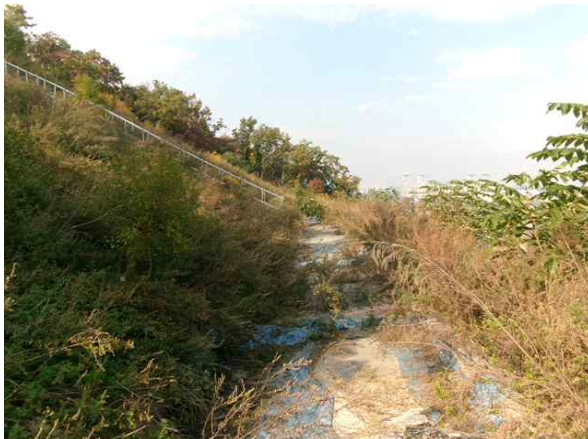
| 중대결함 | - |
|---|---|
| 성능평가<br>주요결과 | <ul style="list-style-type: none"> <li>○ 안전성능평가 <ul style="list-style-type: none"> <li>- 소단배수로 파손</li> </ul> </li> <li>○ 내구성능평가 <ul style="list-style-type: none"> <li>- 상태양호</li> </ul> </li> </ul> |

| 상태안전성능 평가 결과 및 보수·보강 | | | 상태안전성능 평가결과 : A |
|---|---|---|---|
| 배수조건 | c | 파손, 배수기능 원활 | 주의관찰 후 조치 |

| <p>1소단 배수로 전경</p> | <p>점점계단 전경</p> |

| 중대결함 | - |
|---|---|
| 주요<br>보수·보강 | ○ 주의관찰 후 조치 |

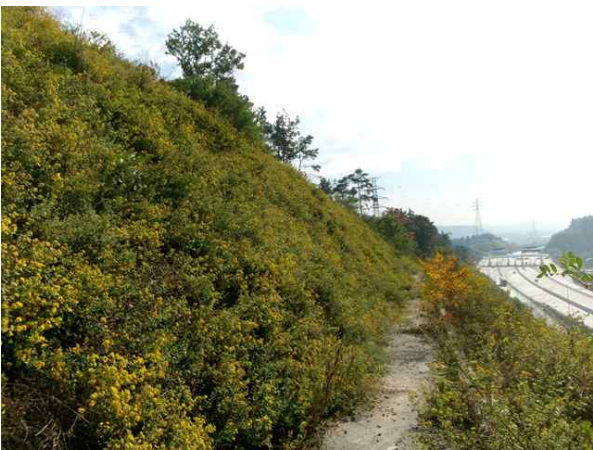
| 중대결함 | - |
|---|---|
| 성능평가<br>주요결과 | <ul style="list-style-type: none"> <li>○ 안전성능평가 <ul style="list-style-type: none"> <li>- 소단배수로 균열</li> </ul> </li> <li>○ 내구성능평가 <ul style="list-style-type: none"> <li>- 상태양호</li> </ul> </li> </ul> |

| 상태안전성능 평가 결과 및 보수·보강 | | | 상태안전성능 평가결과 : A |
|---|---|---|---|
| 배수조건 | c | 균열, 배수기능 원활 | 주의관찰 후 조치 |

| 1소단 배수로 전경 | 하부 전경 |

| 중대결함 | - |
|---|---|
| 주요<br>보수·보강 | ○ 주의관찰 후 조치 |

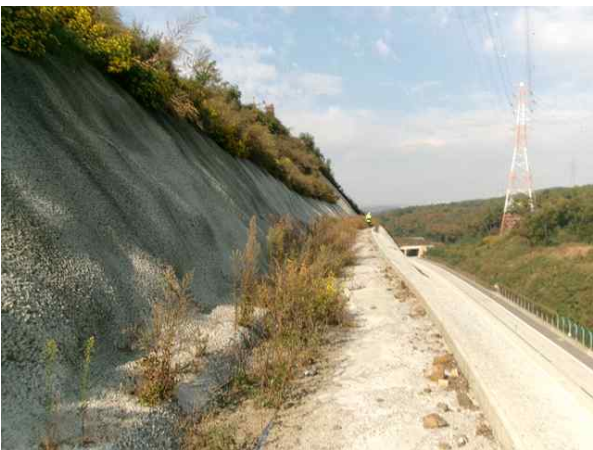
| 중대결함 | - |
|---|---|
| 성능평가<br>주요결과 | <ul style="list-style-type: none"> <li>○ 안전성능평가 <ul style="list-style-type: none"> <li>- 소단배수로 균열</li> </ul> </li> <li>○ 내구성능평가 <ul style="list-style-type: none"> <li>- 상태양호</li> </ul> </li> </ul> |

| 상태안전성능 평가 결과 및 보수·보강 | | | 상태안전성능 평가결과 : B |
|---|---|---|---|
| 배수조건 | c | 균열, 배수기능 원활 | 주의관찰 후 조치 |

| 1소단 배수로 전경 | 점점계단 전경 |

| 중대결함 | - |
|---|---|
| 주요<br>보수·보강 | ○ 주의관찰 후 조치 |
