1. 절토사면(STA.28+720~28+880(좌))

## 2. 절토사면(STA.29+700~30+200(우))

### 3. 절토사면(STA.31+100~31+600(좌))

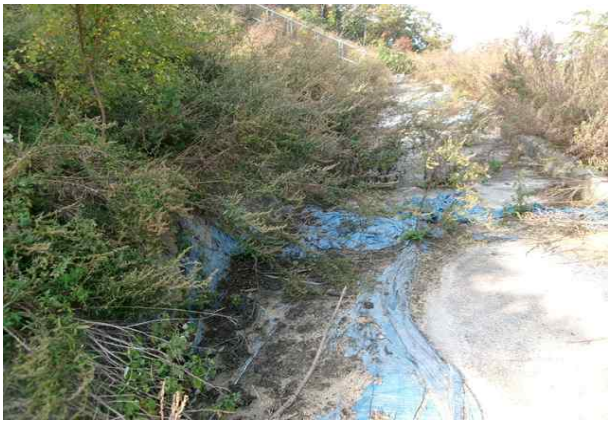
| 현 황 | 26.440~26.500k 토사퇴적, 폐기물 적치 | 현 황 | 26.515k 소단배수로 파손 |
| 원 인 | 우수로 인한 토사침식, 폐기물 처리 미흡 | 원 인 | 균열부 손상진전 |

| 대 책 | 정비 | 대 책 | 단면보수 |

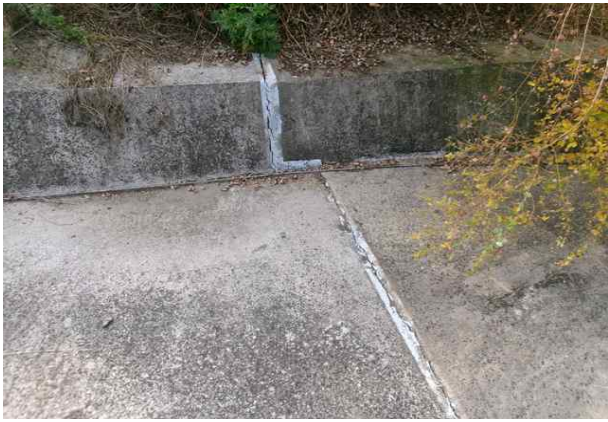
| 현 황 | 26.520k 소단배수로 실란트 파손 | 현 황 | 26.528k 소단배수로 파손 |
| 원 인 | 실란트 노후화 | 원 인 | 다짐미흡, 배수로 자중, 우수유입 |

| 대 책 | 실란트 재시공 | 대 책 | 주입보수 |

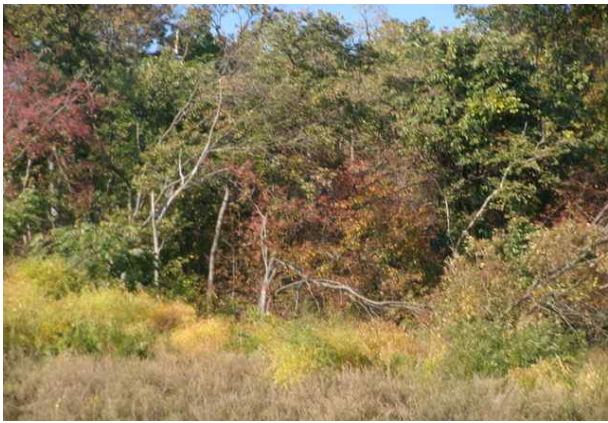
| 현 황 | 26.535k 2단 수목전도 | 현 황 | 26.540k 토사퇴적 및 식생 |

| 대 책 | 정비 | 대 책 | 정비 |

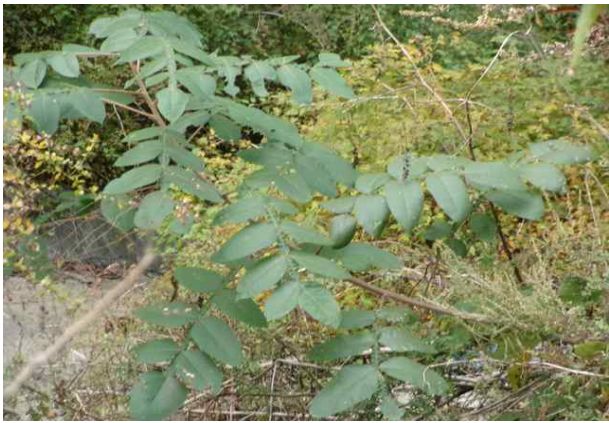
| 원 인 | - | 원 인 | 토사유입 |

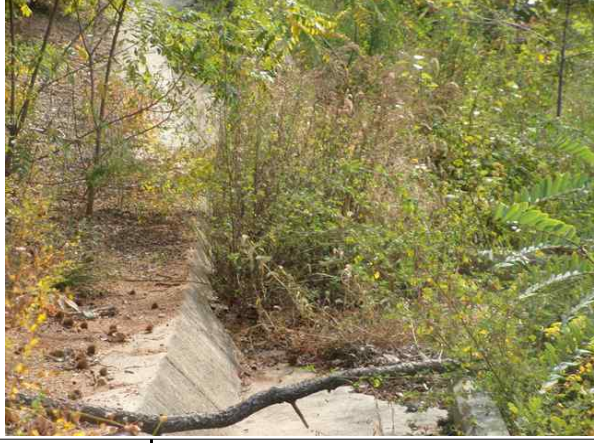
| 현 황 | 2구간 산마루측구 전경 | 현 황 | 27.620k 소단배수로 토사퇴적 |
| 원 인 | 상태양호 | 원 인 | 강우시 토사유입 |

| 대 책 | - | 대 책 | 정비 |

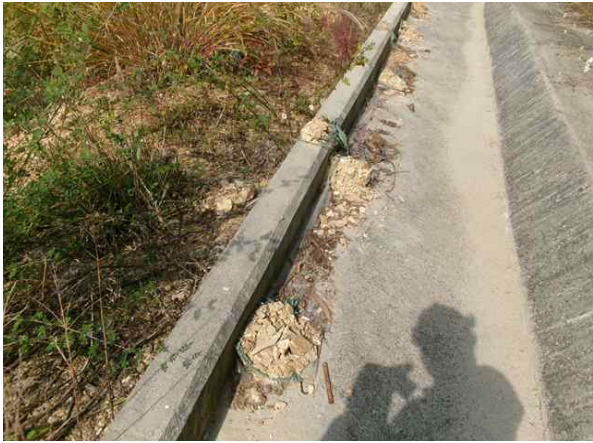
| 현 황 | 27.660k 폐기물 적치 | 현 황 | 27.700k 소단배수로 균열(0.3/2.5) |
| 원 인 | 폐기물 처리 미흡 | 원 인 | 시공초기 건조수축 |

| 대 책 | 정비 | 대 책 | 주입보수 |

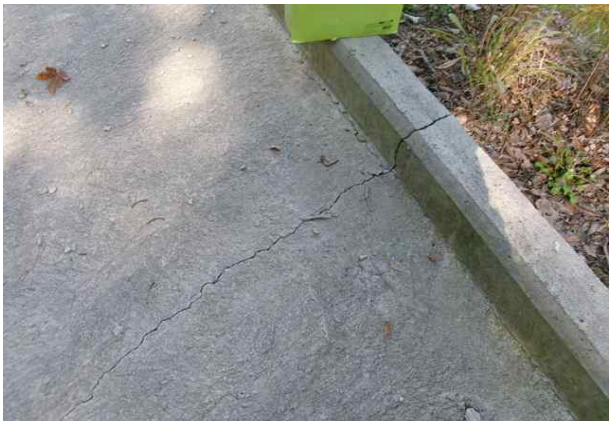
| 현 황 | 수직도수로, 낙석방지울타리 전경 | 현 황 | 28.740k 소단배수로 파손 |
| 원 인 | 상태양호 | 원 인 | 배수로 하부 다짐미흡, 배수로 자중 |

| 대 책 | - | 대 책 | 단면보수 |

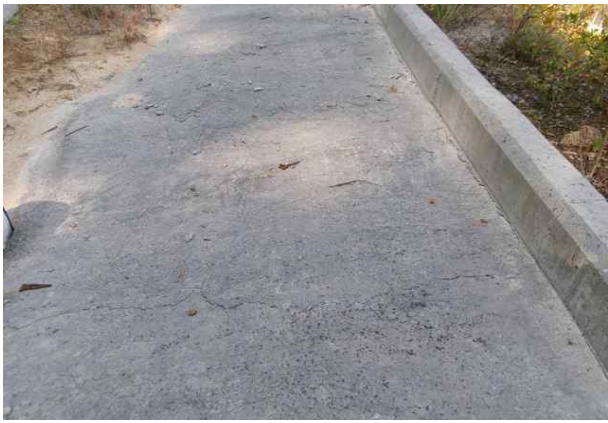
| 현 황 | 28.780k 소단배수로 망상균열 | 현 황 | 29.170k 소단배수로 균열(0.3/2.6) |
| 원 인 | 배수로 양생미흡, 표면 건조수축 | 원 인 | 초기 건조수축 |

| 대 책 | 표면처리 | 대 책 | 주입보수 |

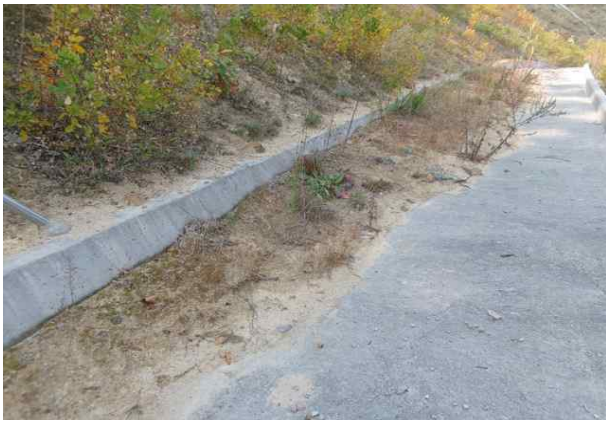
| 현 황 | 28.780k 소단배수로 토사퇴적 | 현 황 | 28.890k 숯크리트 백태 |
| 원 인 | 우수유입 | 원 인 | 숯크리트 시공미흡, 습윤침투 |

| 대 책 | 정비 | 대 책 | 표면처리 |

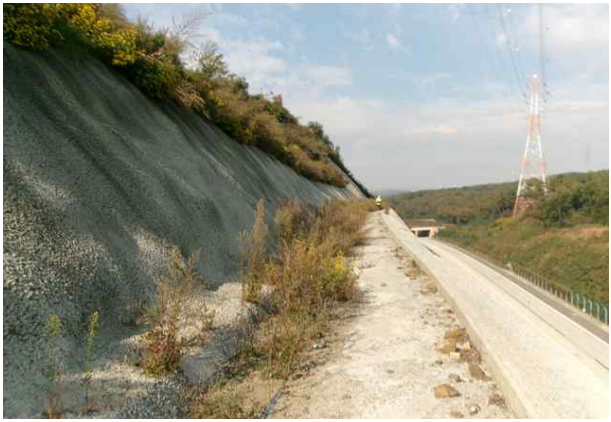
| 현 황 | 2구간 시점부 전경 | 현 황 | 소단배수로 전구간 토사퇴적 |
| 원 인 | 상태양호 | 원 인 | 우수유입 |

| 대 책 | - | 대 책 | 정비 |

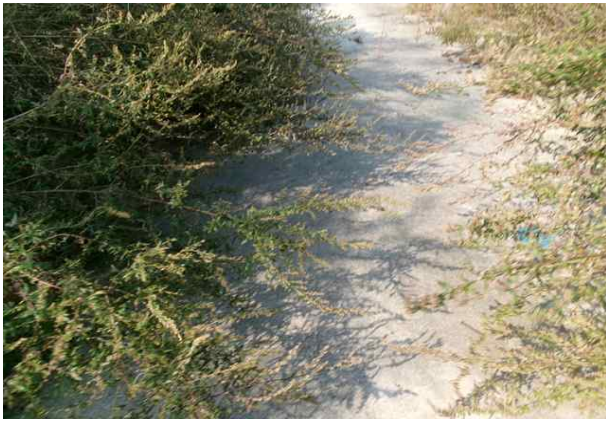
| 현 황 | 29.100k 소단배수로 균열(0.3/4.0) | 현 황 | 29.000k 소단배수로 토사퇴적 |
| 원 인 | 초기 건조수축 | 원 인 | 우수유입 |

| 대 책 | 주입보수 | 대 책 | 정비 |

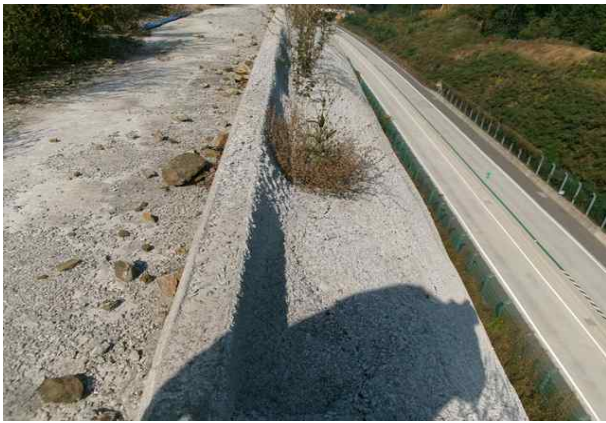
| 현 황 | 28.950k 숯크리트 균열(1.0/135.0) | 현 황 | 28.900k 숯크리트 백태 |
| 원 인 | 숯크리트 시공미흡, 부착력 저하 | 원 인 | 숯크리트 시공미흡, 습윤침투 |

| 대 책 | 주입보수 | 대 책 | 표면처리 |

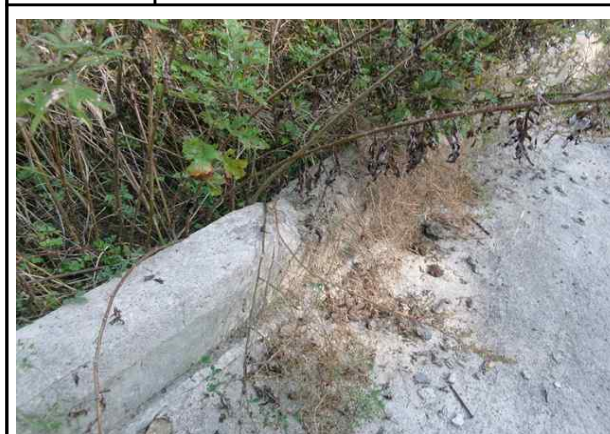
| 현 황 | 29.110k 소단배수로 파손 |
| 원 인 | 연석부 외부충격 |

| 대 책 | 단면보수 |

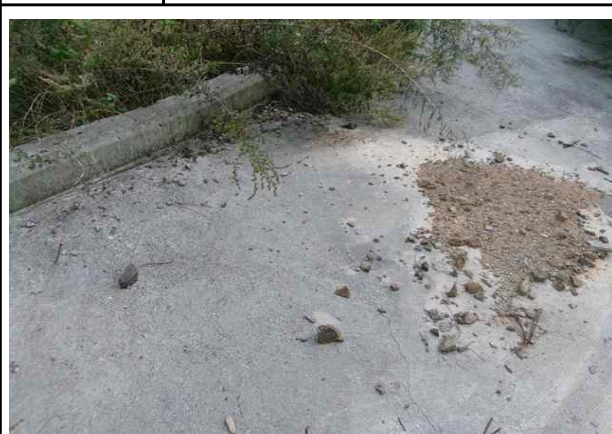
| 현 황 | 29.120k 소단배수로 균열(0.3/2.6) |
| 원 인 | 초기 건조수축 |

| 대 책 | 주입보수 |
