## 보강토옹벽(본선 STA.0+283~0+400) 성능평가 결과표

| 용역명 | 서울문산고속도로 시설물 안전점검<br>(정기, 정밀안전점검) 용역(성능평가) | 성능평가기간 | 2022. 11. 21 ~ 2022. 12. 31 | | | | | |

## 보강토옹벽(본선 STA.0+283~0+400) 성능평가 실시결과 요약표

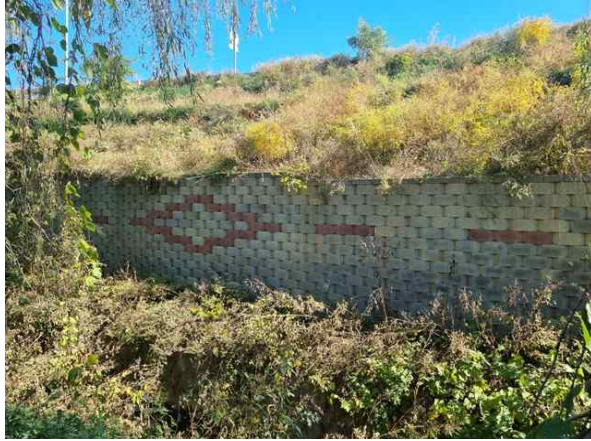
전면부 전경

| 점검<br>주요결과 | <ul style="list-style-type: none"> <li>• 지반 및 기초부 : 옹벽 기초는 지반에 매립되어 있어 육안점검이 불가능한 상태이며, 기초 상부 지반의 점검결과, 지반의 침하, 세굴, 활동 등의 손상 및 변위는 없는 양호한 상태임</li> <li>• 옹벽 전면부 : 블럭 박리 등이 조사됨</li> <li>• 배수시설 : 상부 배수로가 설치되어 있으며, 전반적으로 양호한 상태로 유지관리되고 있음</li> <li>• 상부지반 : 옹벽 상부는 고속도로 본선으로 아스콘 포장의 시공된 상태로 손상이 없는 양호한 상태로 조사됨</li> </ul> |

| 상태안전성능 평가결과 및 보수·보강 | | | 상태안전성능 평가결과 : A |
|---|---|---|---|
| 옹벽 전면부 | a | 블록 박리 | 단면보수 |

| 주요<br>보수 · 보강 | <ul style="list-style-type: none"> <li>• 단면보수, 주의관찰</li> </ul> |

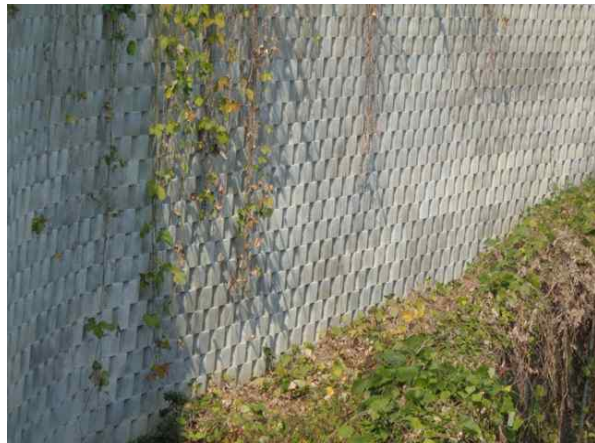
전면부 전경

| 점검<br>주요결과 | <ul style="list-style-type: none"> <li>• 지반 및 기초부 : 옹벽 기초는 지반에 매립되어 있어 육안점검이 불가능한 상태이며, 기초 상부 지반의 점검결과, 지반의 침하, 세굴, 활동 등의 손상 및 변위는 없는 양호한 상태임</li> <li>• 옹벽 전면부 : 블럭 균열 등이 조사됨</li> <li>• 배수시설 : 상부 배수로가 설치되어 있으며, 일부 균열이 조사되었으나, 전반적으로 양호한 상태로 유지관리되고 있음</li> <li>• 상부지반 : 옹벽 상부는 고속도로 본선으로 아스콘 포장에 시공된 상태로 손상이 없는 양호한 상태로 조사됨</li> </ul> |

| 상태안전성능 평가결과 및 보수·보강 | | | 상태안전성능 평가결과 : A |
|---|---|---|---|
| 옹벽 전면부 | a | 블록 균열 | 균열보수 |

| 주요<br>보수·보강 | <ul style="list-style-type: none"> <li>• 균열보수, 주의관찰</li> </ul> |

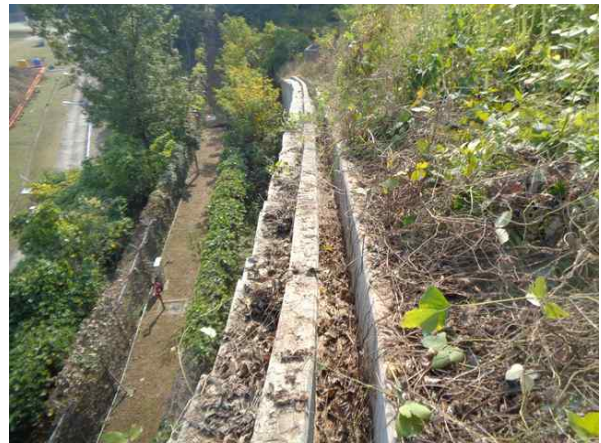
배수로 전경

| 상태안전성능 평가결과 및 보수·보강 | | | 상태안전성능 평가결과 : A |
|---|---|---|---|
| 배수시설 | a | 균열 | 균열보수 |

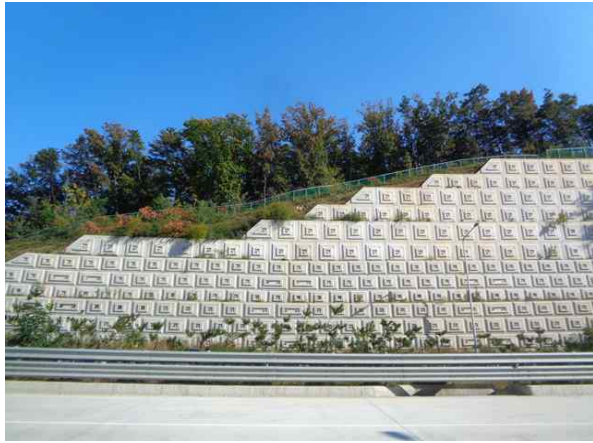
전면부 전경

| 점검<br>주요결과 | <ul style="list-style-type: none"> <li>• 지반 및 기초부 : 옹벽 기초는 지반에 매립되어 있어 육안점검이 불가능한 상태이며, 기초 상부 지반의 점검결과, 지반의 침하, 세굴, 활동 등의 손상 및 변위는 없는 양호한 상태임</li> <li>• 옹벽 전면부 : 패널 균열, 배면 토사유실 등이 조사됨</li> <li>• 배수시설 : 상부 배수로가 설치되어 있으며, 전반적으로 양호한 상태로 유지관리되고 있음</li> <li>• 상부지반 : 옹벽 상부는 고속도로 본선으로 아스콘 포장이 시공된 상태로 손상이 없는 양호한 상태로 조사됨</li> </ul> |

| 상태안전성능 평가결과 및 보수·보강 | | | 상태안전성능 평가결과 : A |
|---|---|---|---|
| 옹벽 전면부 | a | 패널균열<br>토사유실 | 균열보수<br>뒷채움 |

| 주요<br>보수 · 보강 | <ul style="list-style-type: none"> <li>• 균열보수, 덧채움, 주의관찰</li> </ul> |

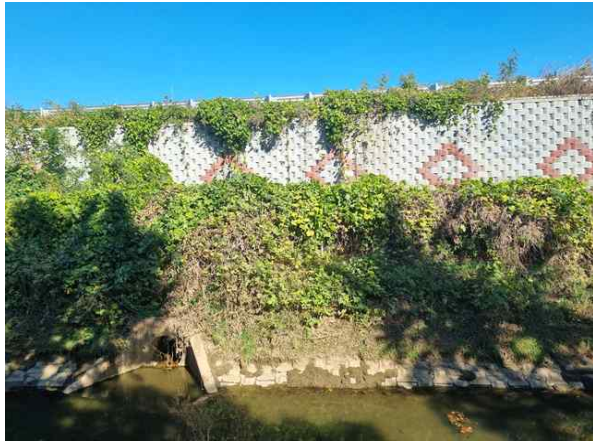
전면부 전경

| 점검<br>주요결과 | <ul style="list-style-type: none"> <li>• 지반 및 기초부 : 옹벽 기초는 지반에 매립되어 있어 육안점검이 불가능한 상태이며, 기초 상부 지반의 점검결과, 지반의 침하, 세굴, 활동 등의 손상 및 변위는 없는 양호한 상태임</li> <li>• 옹벽 전면부 : 블럭 균열, 박리, 덧채움 유실 등이 조사됨</li> <li>• 배수시설 : 상부 배수로가 설치되어 있으며, 전반적으로 양호한 상태로 유지관리되고 있음</li> <li>• 상부지반 : 옹벽 상부는 고속도로 본선으로 아스콘 포장이 시공된 상태로 손상이 없는 양호한 상태로 조사됨</li> </ul> |

| 상태안전성능 평가결과 및 보수·보강 | | | 상태안전성능 평가결과 : A |
|---|---|---|---|
| 옹벽 전면부 | a | 블록 균열, 박리<br>뒷채움유실 | 균열보수, 단면보수<br>뒷채움 |

| 주요<br>보수 · 보강 | <ul style="list-style-type: none"> <li>• 균열보수, 단면보수, 덧채움, 주의관찰</li> </ul> |

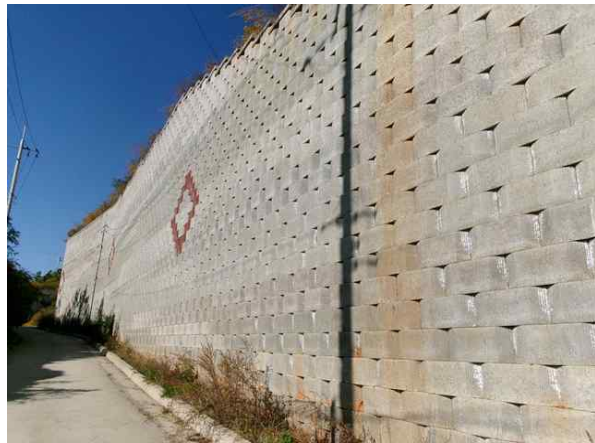
전면부 전경

| 점검<br>주요결과 | <ul style="list-style-type: none"> <li>• 지반 및 기초부 : 옹벽 기초는 지반에 매립되어 있어 육안점검이 불가능한 상태이며, 기초 상부 지반의 점검결과, 지반의 침하, 세굴, 활동 등의 손상 및 변위는 없는 양호한 상태임</li> <li>• 옹벽 전면부 : 블럭 균열 등이 조사됨</li> <li>• 배수시설 : 상부 배수로가 설치되어 있으며, 전반적으로 양호한 상태로 유지관리되고 있음</li> <li>• 상부지반 : 옹벽 상부는 고속도로 본선으로 콘크리트+아스콘 포장이 시공된 상태로 손상이 없는 양호한 상태로 조사됨</li> </ul> |

| 상태안전성능 평가결과 및 보수·보강 | | | 상태안전성능 평가결과 : A |
|---|---|---|---|
| 옹벽 전면부 | a | 블록 균열 | 균열보수 |

| 주요<br>보수·보강 | <ul style="list-style-type: none"> <li>• 균열보수, 주의관찰</li> </ul> |

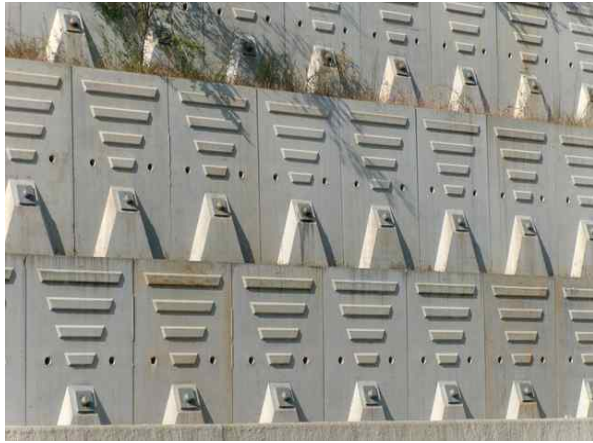
전면부 전경

| 점검<br>주요결과 | <ul style="list-style-type: none"> <li>• 지반 및 기초부 : 옹벽 기초는 지반에 매립되어 있어 육안점검이 불가능한 상태이며, 기초 상부 지반의 점검결과, 지반의 침하, 세굴, 활동 등의 손상 및 변위는 없는 양호한 상태임</li> <li>• 옹벽 전면부 : 앵커캡 누수 등이 조사됨</li> <li>• 배수시설 : 상부 배수로가 설치되어 있으며, 전반적으로 양호한 상태로 유지관리되고 있음</li> <li>• 상부지반 : 옹벽 상부는 사면으로 손상이 없는 양호한 상태로 조사됨</li> </ul> |

| 상태안전성능 평가결과 및 보수·보강 | | | 상태안전성능 평가결과 : A |
|---|---|---|---|
| 옹벽 전면부 | a | 앵커캡 누수 | 주의관찰 |
