# **제1장 보강토옹벽**

## **(본선 STA.0+283~0+400)**

## 제1장 보강토옹벽(본선 STA.0+283~0+400)

보강토옹벽(본선 STA.0+283~0+400)은 연직최고높이 6.1m, 총 연장 128.0m의 보강토 옹벽으로 행정구역상 경기도 고양시 덕양구 강매동 604-52 인근에 위치하고 있으며, 고속국도 17호선(서울문산고속도로)에 시공되어 있다.

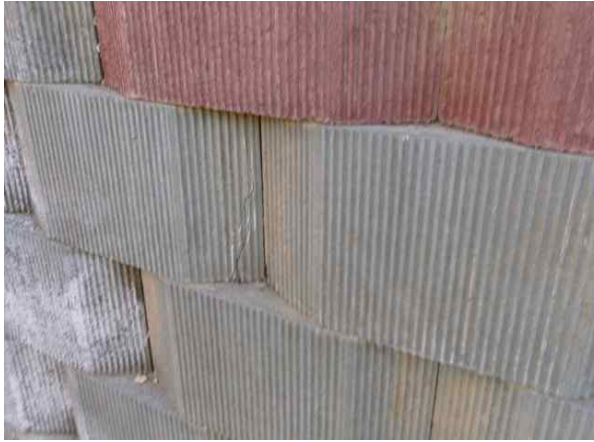
SPAN 2, 4에 발생한 블록 박리는 시공미흡, 상부의 집중하중 및 국부적인 응력집중, 뒷채움 다짐불량 등 복합적인 원인으로 인한 손상으로 판단되며, 공용기간 경과시 손상의 진전 및 2차손상(전면부 블록 박리 등)이 발생할 우려가 있으므로 단면보수를 실시하는 것이 필요하다.

| 현황 | ◦S2 블록 박리 | 현황 | ◦S4 블록 박리 |
| 원인 | ◦시공미흡 | 원인 | ◦시공미흡 |

| 대책 | ◦단면보수 | 대책 | ◦단면보수 |

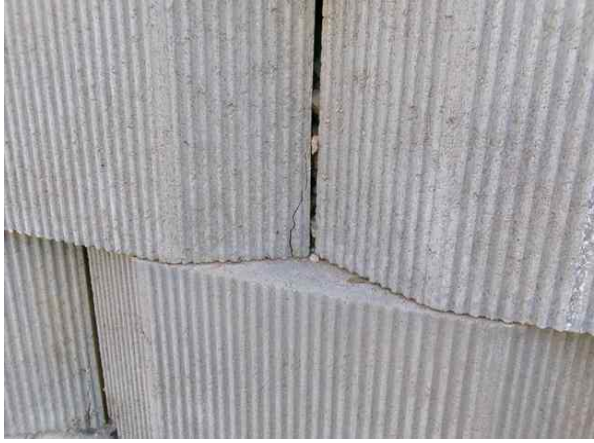
| 현황 | ◦S4 블록 박리 | 현황 | ◦블록 전경 |
| 원인 | ◦시공미흡 | 원인 | ◦- |

| 대책 | ◦단면보수 | 대책 | ◦- |

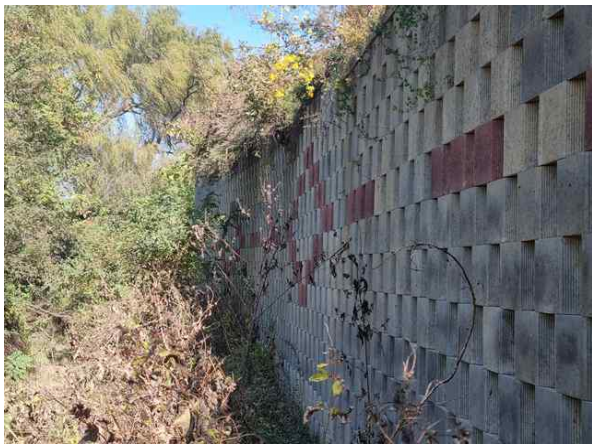
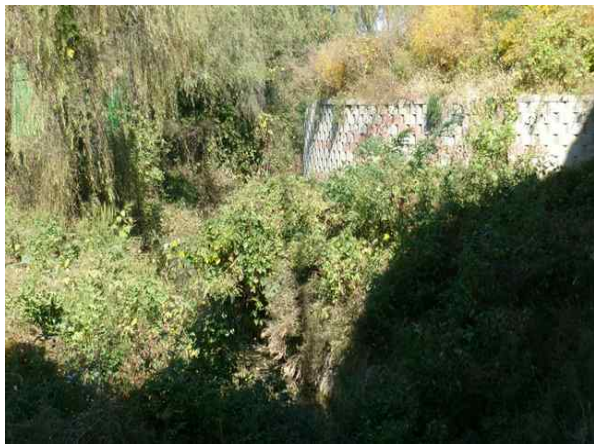
| 현황 | 지반 및 기초부 전경 | - | 현황 | 지반 및 기초부 전경 | - |

외관조사 결과, 지반의 침하, 세굴, 활동 등의 손상 및 변위는 없는 양호한 상태로 조사되었다.

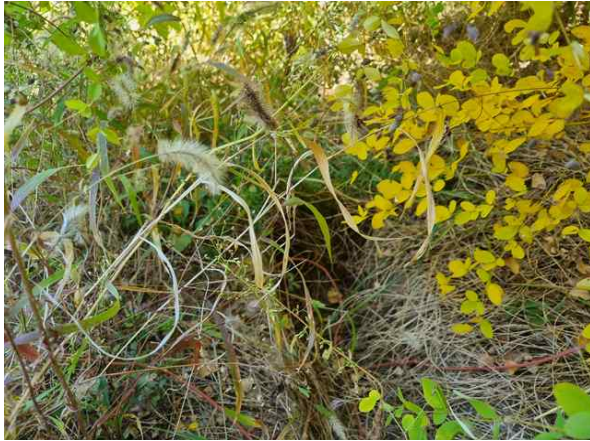
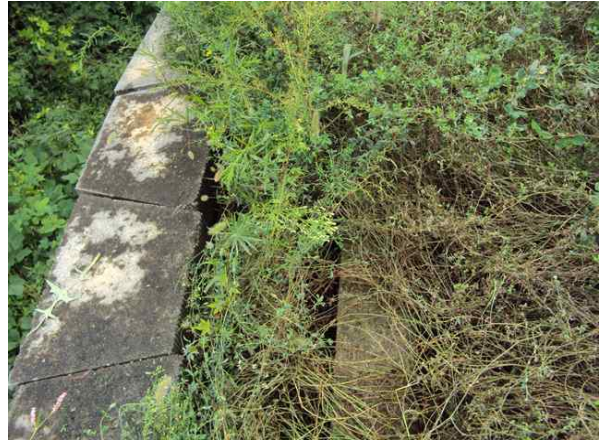
| 현황 | 배수시설 현황 | - | 현황 | 배수시설 현황 | - |

배수시설 점검결과 이물질퇴적 등의 손상이 없는 양호한 상태로 조사되었다.

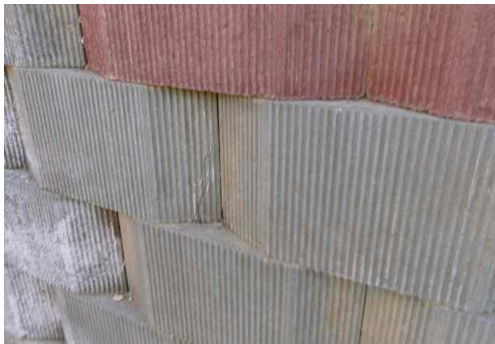
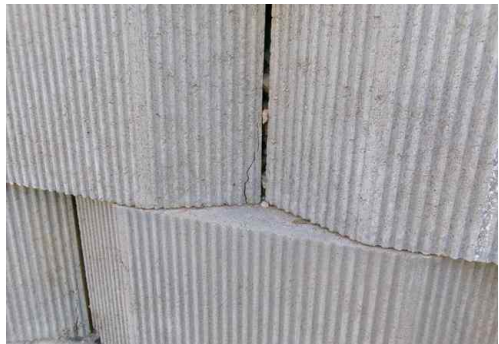
| 구분 | 중점유지관리 항목 | |
|---|---|---|
| 전<br>면<br>부 | •블록 박리 | |
| 종합<br>의견 | • 발생한 블록 박리의 경우 시공미흡에 의한 손상으로 판단되며, 본 손상에 대하여 단면보수 등의 적절한 보수를 실시하고 재손상 발생여부를 확인하는 유지관리가 필요 | |

| 구분 | 중점유지관리 항목 | |
|---|---|---|
| | - 단면보수 | |
