## **제2장 보강토옹벽**

### **[본선 STA.1+914~2+020]**

## 제2장 보강토용벽(본선 STA.1+914~2+020)

보강토용벽(본선 STA.1+914~2+020)은 연직최고높이 11.9m, 총 연장 112.0m의 보강토 용벽으로 행정구역상 경기도 고양시 덕양구 강매동 강매로 124-23 인근에 위치하고 있으며, 고속국도 17호선(서울문산고속도로)에 시공되어 있다.

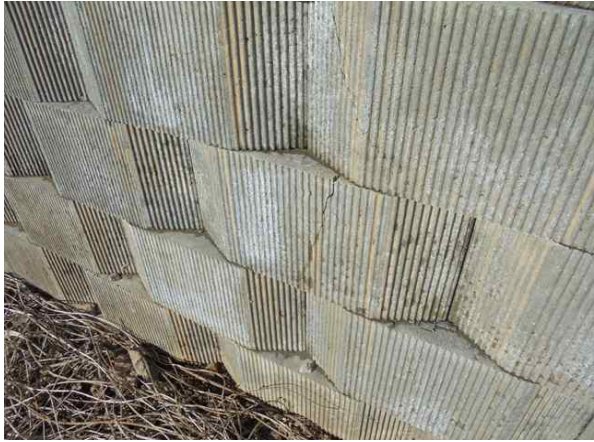
SPAN 2~4에 발생한 블록 균열은 시공미흡으로 인한 손상으로 판단되며, 공용기간 경과시 손상의 진전 및 2차손상(전면부 블럭 박리 등)이 발생할 우려가 있으므로 균열보수를 실시하는 것이 필요하다.

| 현황 | ◦S2 블록 균열 | 현황 | ◦S4 블록 균열 |
| 원인 | ◦시공미흡 | 원인 | ◦시공미흡 |

| 대책 | ◦균열보수 | 대책 | ◦균열보수 |

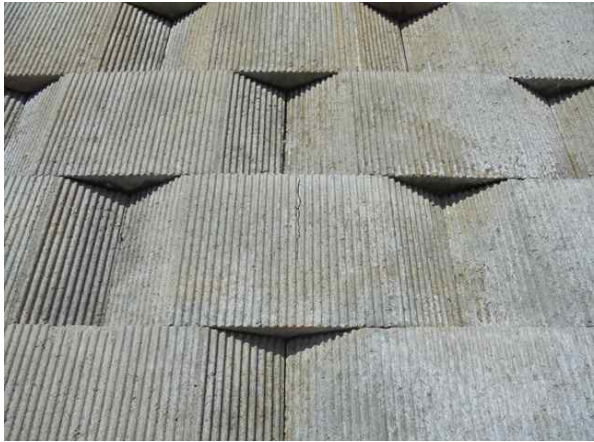
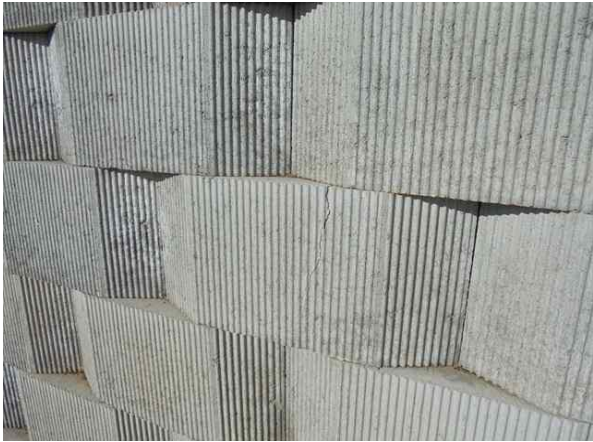
| 현황 | ◦S3 블록 균열 | 현황 | ◦S3 블록 균열 |
| 원인 | ◦시공미흡 | 원인 | ◦시공미흡 |

| 대책 | ◦균열보수 | 대책 | ◦균열보수 |

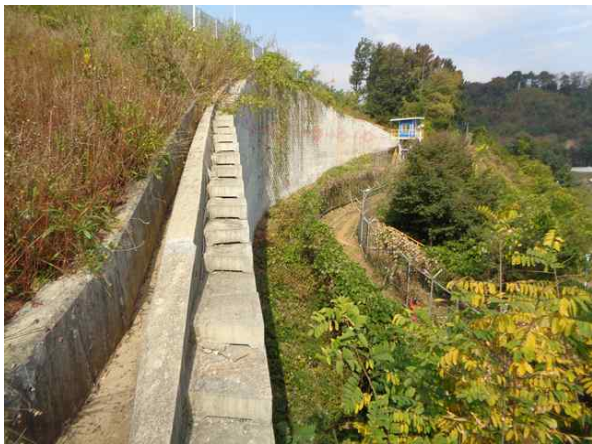
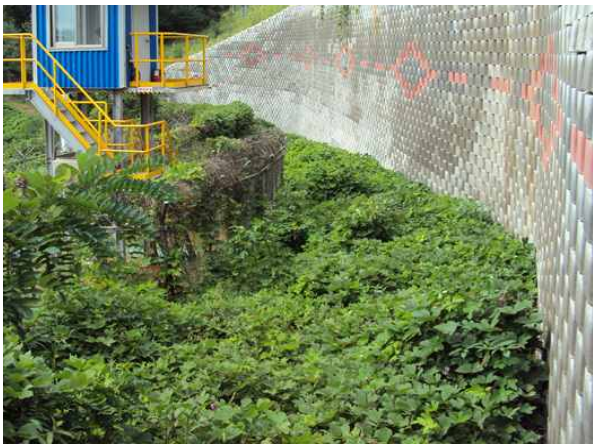
외관조사 결과, 지반의 침하, 세굴, 활동 등의 손상 및 변위는 없는 양호한 상태로 조사되었다.

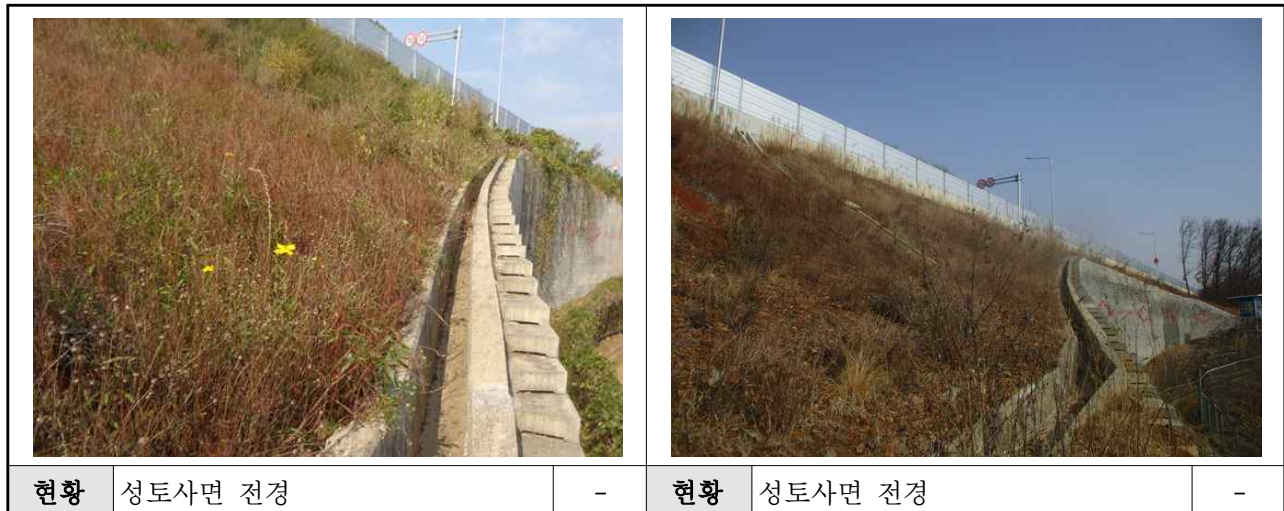
【사진 2.5】 옹벽 상단부 현황

옹벽 상부 점검결과, 옹벽의 침하, 활동, 전도 등 변위 발생으로 인한 손상징후는 조사되지 않은 양호한 상태로 조사되었다.

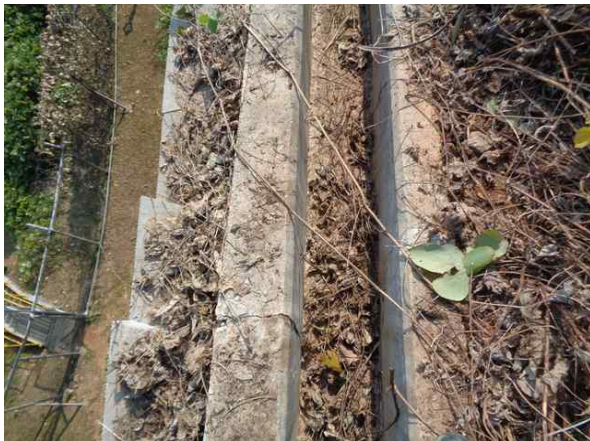
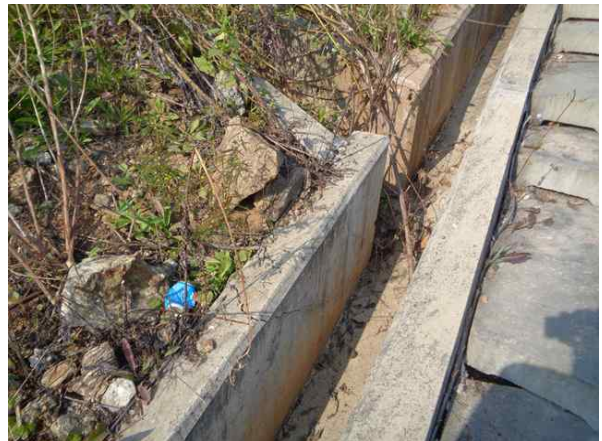
배수로균열은 건조수축, 거푸집 조기탈거 등의 원인으로 인한 균열( $Cw=0.3mm$ 이상)의 손상으로 판단되며, 공용기간 경과시 우수유에 의한 손상의 진전 및 2차손상(유실 등)이 발생할 우려가 있으므로 균열보수를 실시하는 것이 필요하다.

| 현황 | ◦균열 | 현황 | ◦균열 |
| 원인 | ◦건조수축, 거푸집 조기탈거 등 | 원인 | ◦건조수축, 거푸집 조기탈거 등 |

| 대책 | ◦균열보수 | 대책 | ◦균열보수 |

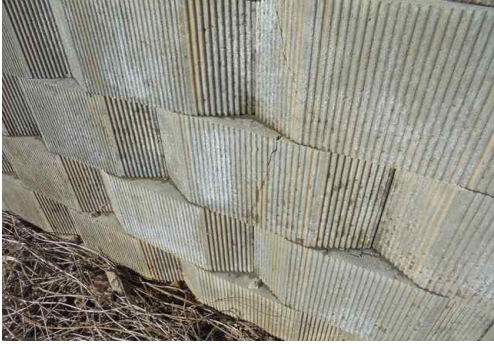
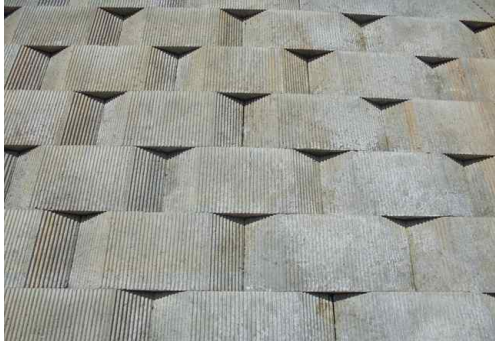
| 구분 | 중점유지관리 항목 | |
|---|---|---|
| 전면부 | •블록 균열 | |

| 구분 | 중점유지관리 항목 | |
|---|---|---|
| | - 균열보수 | |

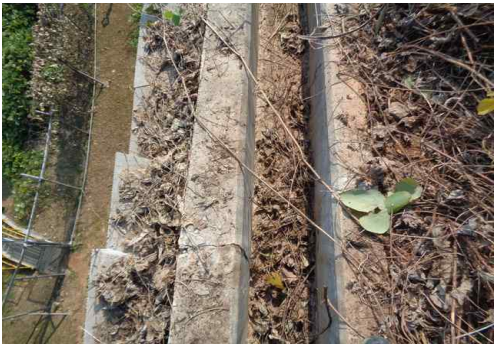
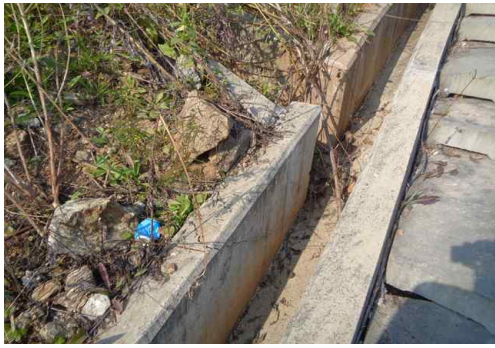
| 구분 | 중점유지관리 항목 | |
|---|---|---|
| 배수시설 | •균열 | |

| 구분 | 중점유지관리 항목 | |
|---|---|---|
| | - 균열보수 | |
