## **제3장 보강토옹벽**

### **(본선 STA.6+935~7+040)**

보강토옹벽(본선 STA.6+935~7+040)은 연직최고높이 24.0m, 총 연장 145.0m의 보강토 옹벽으로 행정구역상 경기도 고양시 덕양구 성사동 267 인근에 위치하고 있으며, 고속국도 17호선(서울 문산고속도로)에 시공되어 있다.

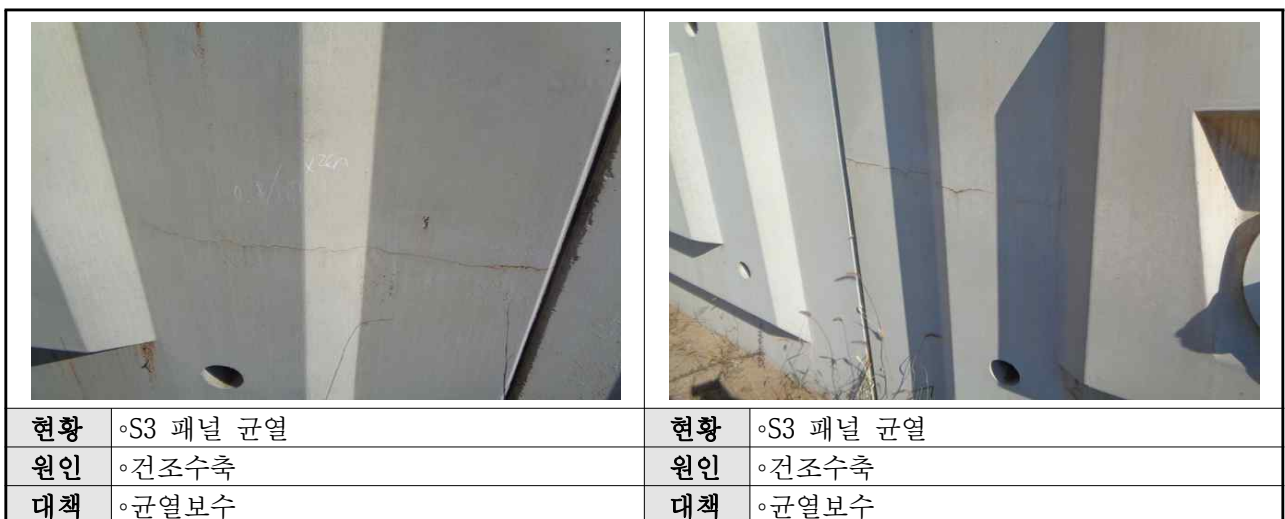
【사진 3.3】 옹벽 전면부 주요 손상 및 현황

SPAN 3에 발생한 패넬 균열은 건조수축으로 인한 손상으로 판단되며, 공용기간 경과시 손상의 진전 및 2차손상(전면부 블럭 박리 등)이 발생할 우려가 있으므로 균열보수를 실시하는 것이 필요하다.

| 구분 | 손상내용 | 단위 | 손상수량 | 보수물량 | 보수·보강 방안 | 비고 |
|---|---|---|---|---|---|---|
| 옹벽 전면부 | 균열(Cw=0.3mm미만) | m | 1.40 | 2.10 | 균열보수 | - |

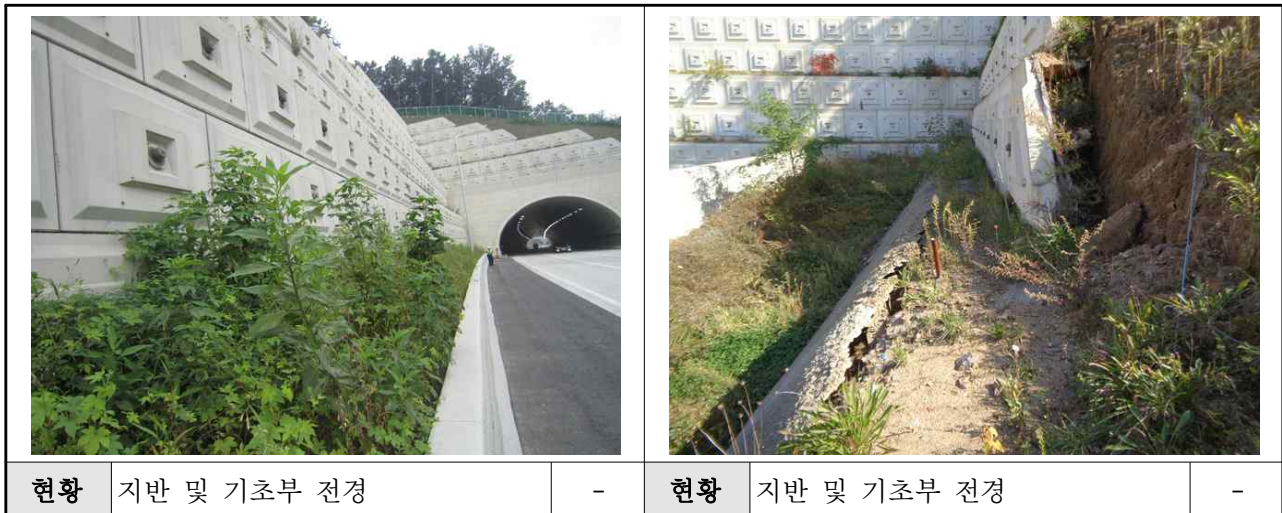
【사진 3.4】 지반 및 기초부 현황

외관조사 결과, 지반의 침하, 세굴, 활동 등의 손상 및 변위는 없는 양호한 상태로 조사되었다.

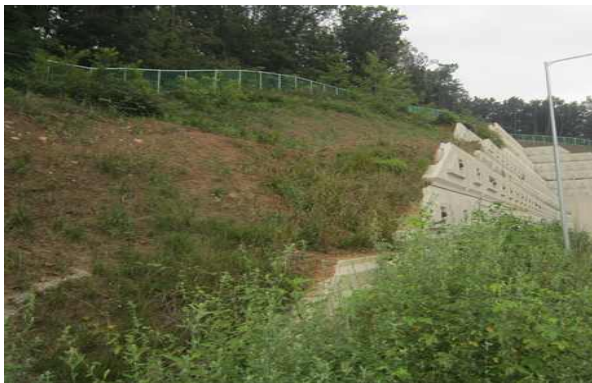
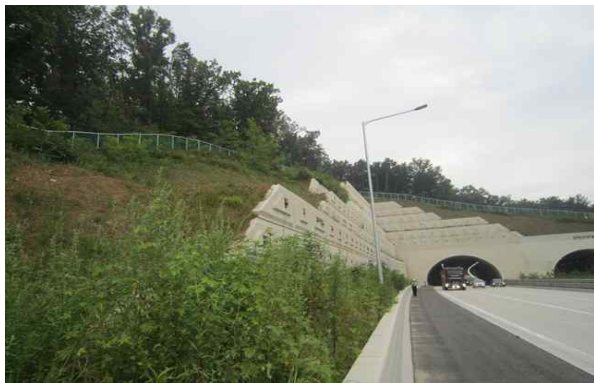
【사진 3.5】 옹벽 상단부 현황

옹벽 상부 점검결과, 옹벽의 침하, 활동, 전도 등 변위 발생으로 인한 손상징후는 조사되지 않은 양호한 상태로 조사되었으나, 패널 배면에 토사유실이 확인되었다.

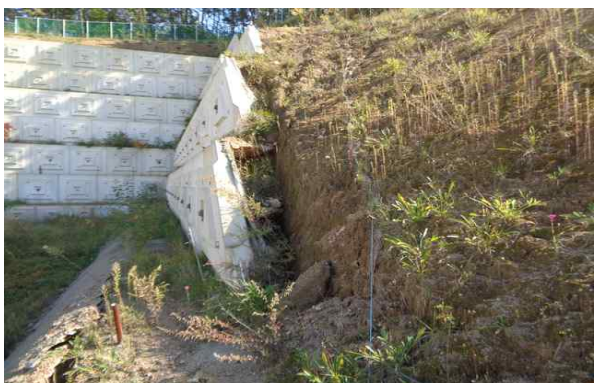
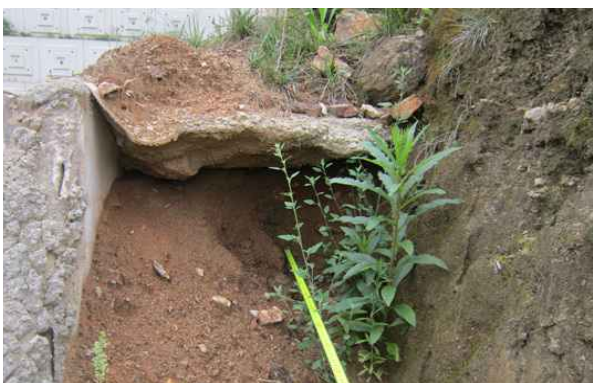
【사진 3.6】 옹벽 전면부 주요 손상 및 현황

SPAN 8에 발생한 패널 배면 토사유실은 우수에 인한 손상으로 판단되며, 공용기간 경과시 손상의 진전 및 2차손상(추가유실, 앵커 인장력저하 등)이 발생할 우려가 있으므로 뒷채움보수를 실시하는 것이 필요하다.

| 현황 | ◦S8 패널 배면 토사유실 | 현황 | ◦S8 패널 배면 토사유실 |
| 원인 | ◦우수유입, 다짐불량 | 원인 | ◦우수유입, 다짐불량 |

| 대책 | ◦뒷채움 | 대책 | ◦뒷채움 |

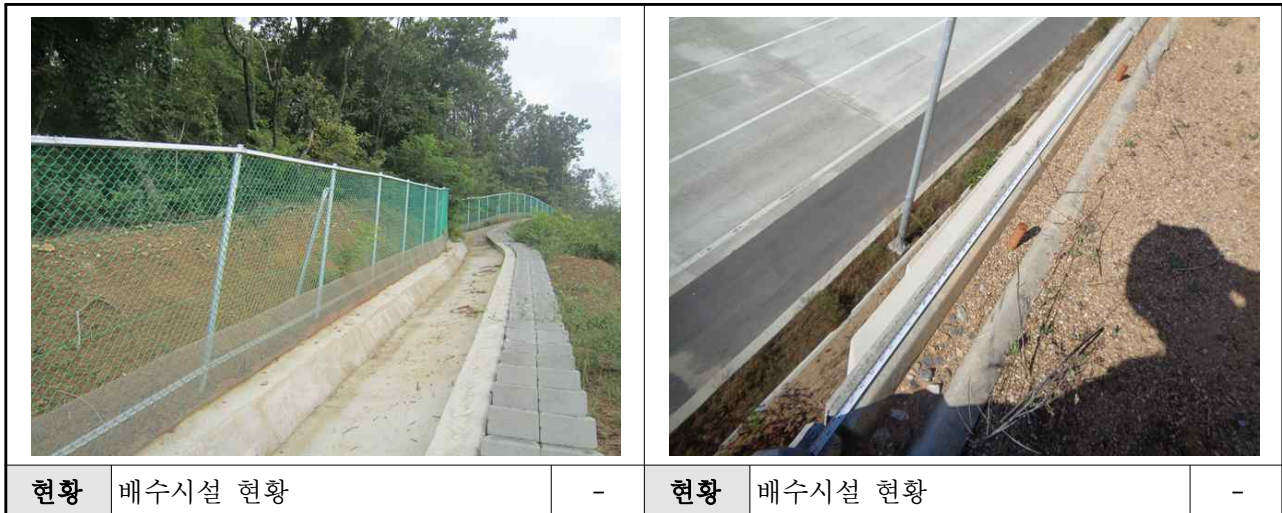
【사진 3.7】 배수시설 현황

배수시설 점검결과 이물질퇴적 등의 손상이 없는 양호한 상태로 조사되었다.

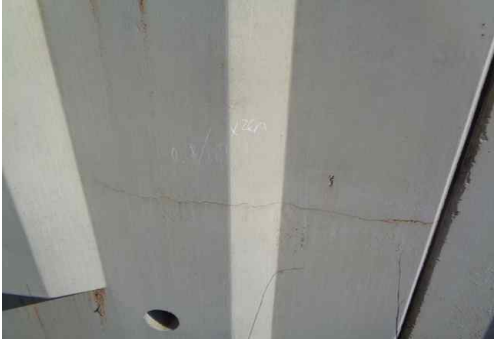
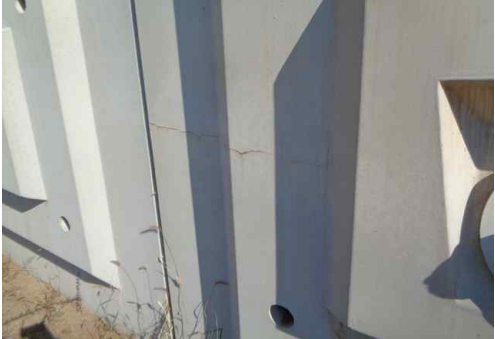
| 구분 | 중점유지관리 항목 | |
|---|---|---|
| 전면부 | •패널 균열 | |

| 구분 | 중점유지관리 항목 | |
|---|---|---|
| 종합의견 | <ul style="list-style-type: none"> <li>• 발생한 블록 균열 및 배수시설 균열의 경우 시공미흡에 의한 손상으로 판단되며, 본 손상에 대하여 균열보수 등의 적절한 보수를 실시하고 재손상 발생여부를 확인하는 유지관리가 필요</li> </ul> | |

| 구분 | 중점유지관리 항목 | |
|---|---|---|
| | - 균열보수 | |

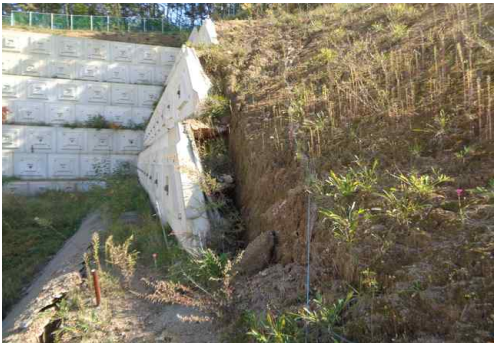
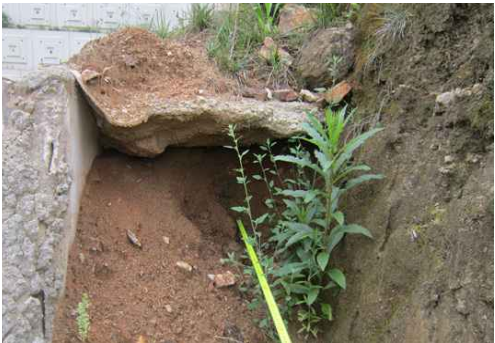
| 구분 | 중점유지관리 항목 | |
|---|---|---|
| 배수시설 | •배면 토시유실 | |

- 일부구간에서 발생한 전면부 블록 균열 및 배면유실은 해당 시설물의 사용성에 문제는 없는 상태이나 발생한 손상에 대하여 균열보수, 뒷채움 등의 적절한 보수를 실시하고 주기적인 점검을 통한 신규손상 및 재손상의 발생 여부를 확인하는 등의 유지관리가 필요하다고 판단된다.

| 구분 | 중점유지관리 항목 | |
|---|---|---|
| | - 뒷채움 | |
