## **제4장 보강토옹벽**

### **[지선 STA.0+321~0+680]**

## 제4장 보강토옹벽(지선 STA.0+321~0+680)

보강토옹벽(지선 STA.0+321~0+680)은 연직최고높이 9.6m, 총 연장 355.0m의 보강토 옹벽으로 행정구역상 경기도 고양시 덕양구 현천동 대덕로101번길 16 인근에 위치하고 있으며, 고속국도 17호선(서울문산고속도로)에 시공되어 있다.

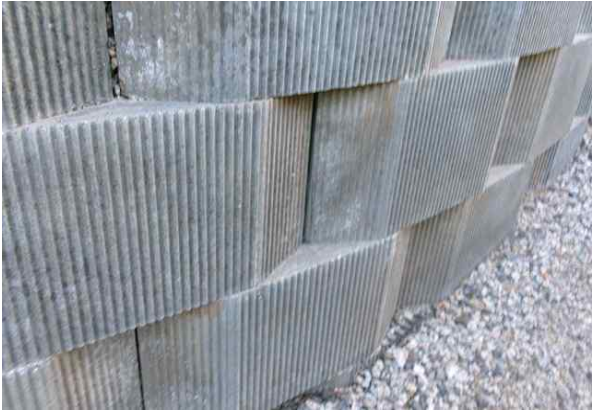
SPAN 17, 18에 발생한 블록 균열 및 박리는 시공미흡으로 인한 손상으로 판단되며, 공용 기간 경과시 손상의 진전 및 2차손상(전면부 블록 박리 등)이 발생할 우려가 있으므로 균열 보수를 실시하는 것이 필요하다.

| 현황 | ◦S17 블록 균열 | 현황 | ◦S18 블록 박리 |
| 원인 | ◦시공미흡 | 원인 | ◦시공미흡 |

| 대책 | ◦균열보수 | 대책 | ◦균열보수 |

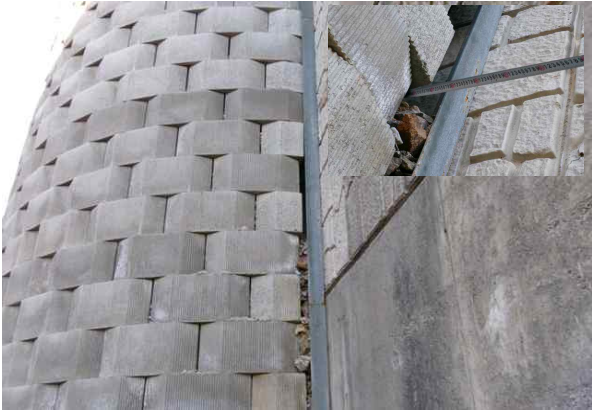
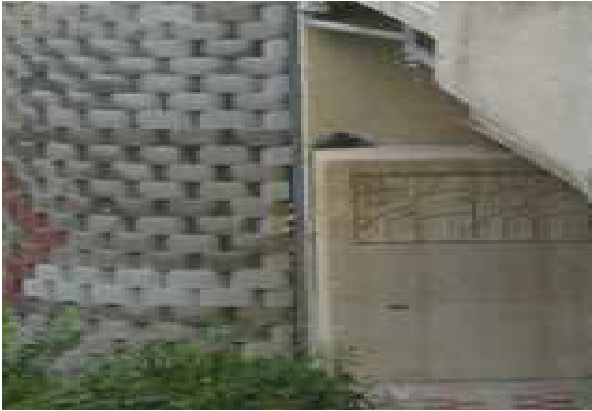
SPAN 18에 발생한 블록 배면 유실은 옹벽과 교량사이에 마감조치가 미흡함으로 인해 발생한 것으로 판단되며, 옹벽의 안정성을 위해 뒷채움 및 마감조치를 실시하는 것이 필요하다.

| 현황 | ◦S18 블록 배면 유실 | 현황 | ◦S18 블록 배면 유실 |
| 원인 | ◦시공미흡 | 원인 | ◦시공미흡 |

| 대책 | ◦뒷채움, 마감 | 대책 | ◦뒷채움, 마감 |

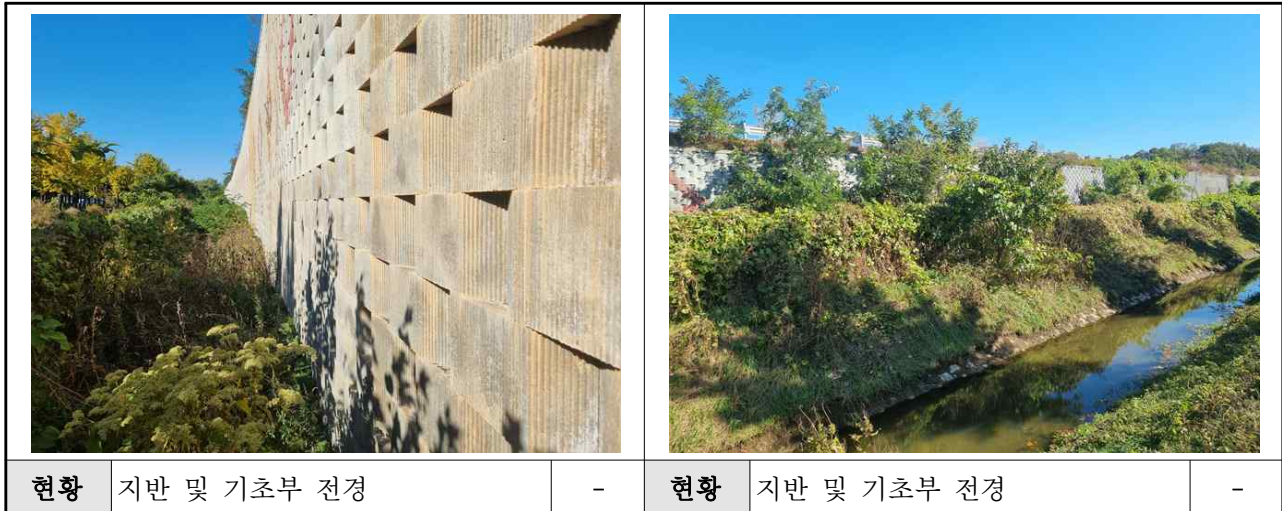
【사진 4.4】 지반 및 기초부 현황

외관조사 결과, 지반의 침하, 세굴, 활동 등의 손상 및 변위는 없는 양호한 상태로 조사되었다.

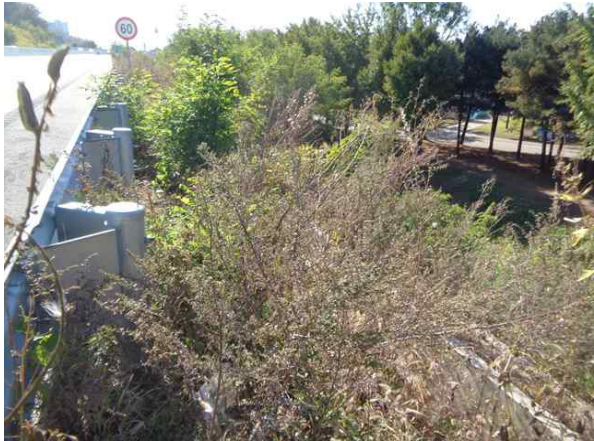
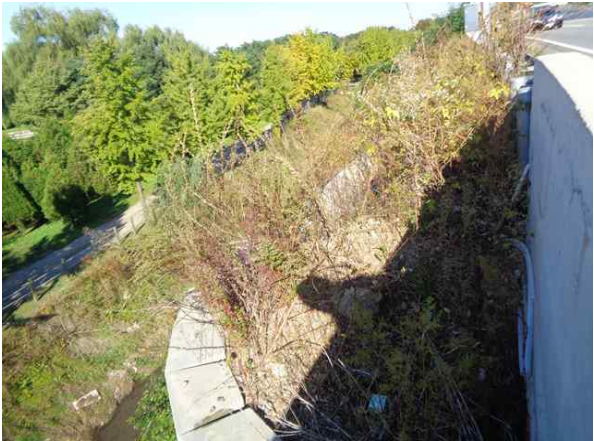
【사진 4.5】 옹벽 상단부 현황

옹벽 상부 점검결과, 옹벽의 침하, 활동, 전도 등 변위 발생으로 인한 손상징후는 조사되지 않은 양호한 상태로 조사되었다.

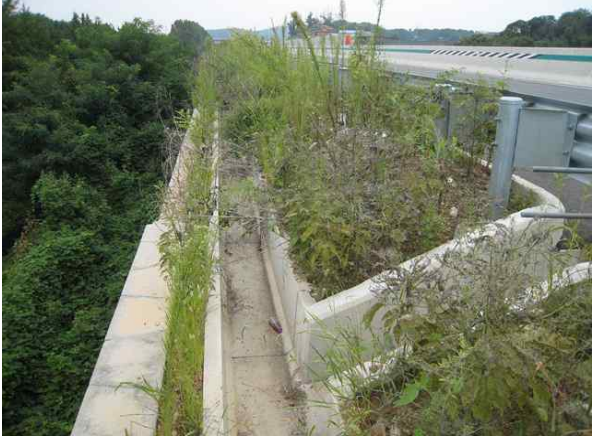
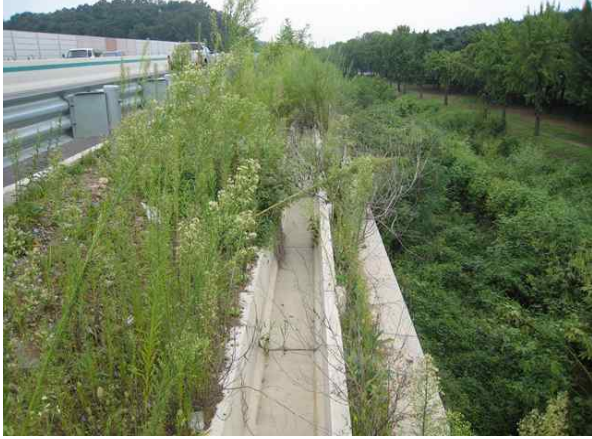
【사진 4.6】 배수시설 현황

배수시설 점검결과 전반적으로 양호한 상태로 조사되었다.

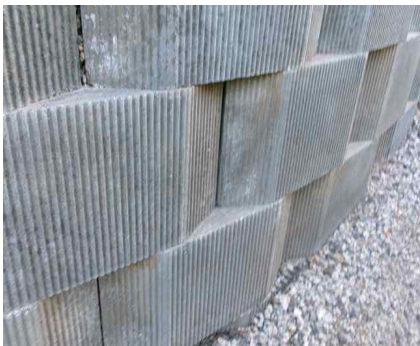
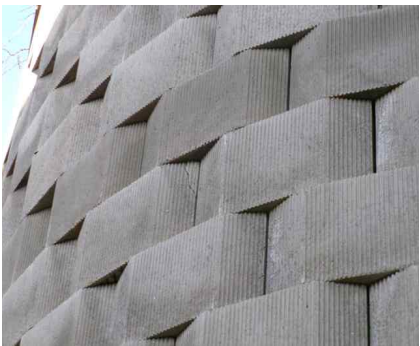
| 구분 | 중점유지관리 항목 | |
|---|---|---|
| 전면부 | •블록 균열 및 박리 | |
| 종합의견 | • 발생한 블록 균열 및 박리, 뒷채움유실은 시공미흡에 의한 손상으로 판단되며, 본 손상에 대하여 균열보수, 단면보수, 뒷채움 및 마감 등의 적절한 보수를 실시하고 재손상 발생여부를 확인하는 유지관리가 필요 | |

| 구분 | 중점유지관리 항목 | |
|---|---|---|
| | - 균열보수, 단면보수 | |

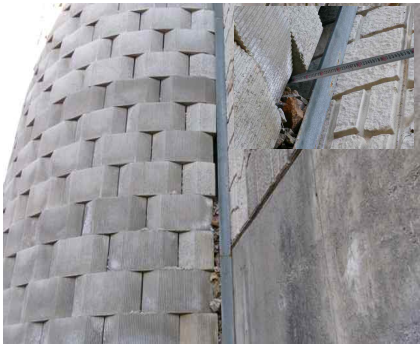
| 구분 | 중점유지관리 항목 | |
|---|---|---|
| 전면부 | •배면 토사유실 | |

| 구분 | 중점유지관리 항목 | |
|---|---|---|
| | - 뒷채움, 마감 | |
