## **제5장 보강토옹벽**

### **[설문2육교,STA.0+085~0+230]**

## 제5장 보강토옹벽(설문2육교, STA.0+085~0+230)

보강토옹벽(설문2육교, STA.0+085~0+230)은 연직최고높이 17.5m, 총 연장 155.0m의 보강토 옹벽으로 행정구역상 경기도 고양시 일산동구 설문동 산 159-4 인근에 위치하고 있으며, 고속국도 17호선(서울문산고속도로)에 시공되어 있다.

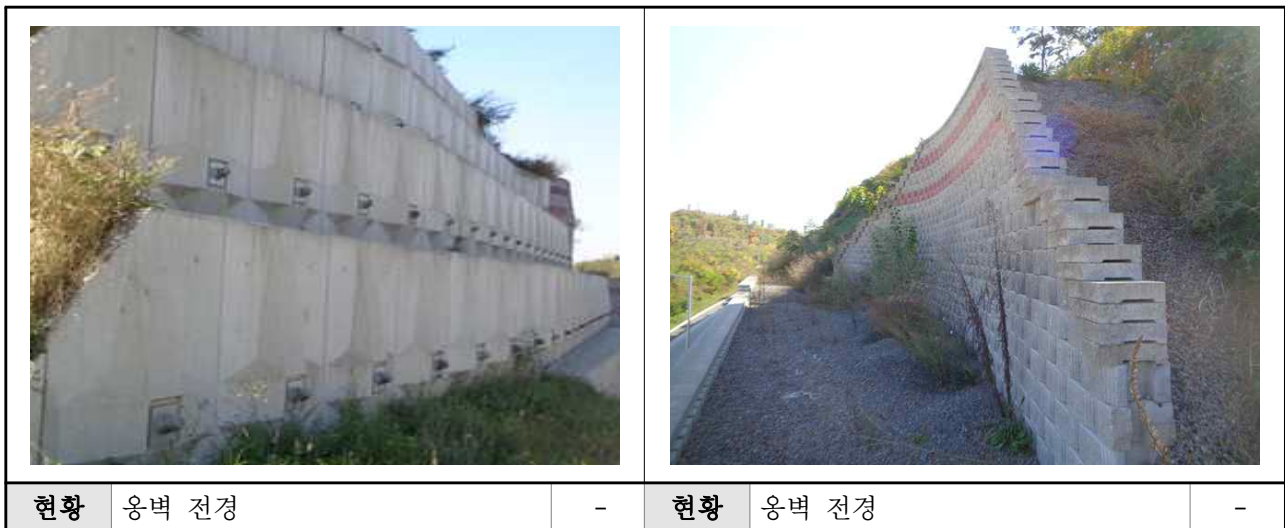
【사진 5.2】 대상옹벽 전경

옹벽 전면부에 대한 외관조사 결과 전반적으로 양호한 상태로 조사되었다.

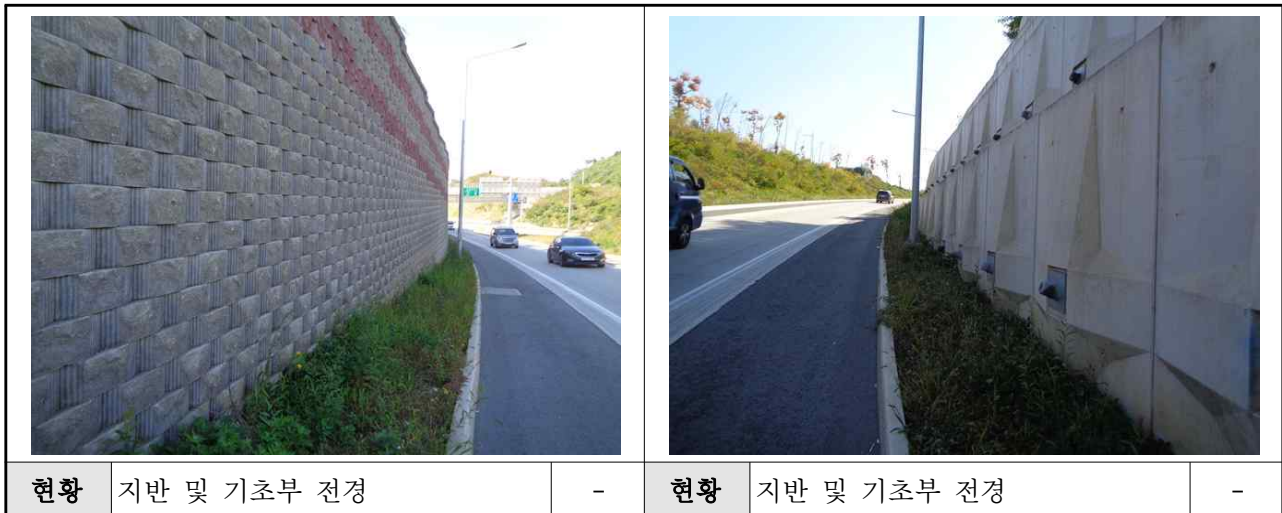
【사진 5.3】 지반 및 기초부 현황

외관조사 결과, 지반의 침하, 활동 등의 손상 및 변위는 없는 양호한 상태로 조사되었고, 국부적인 세굴이 확인되었다.

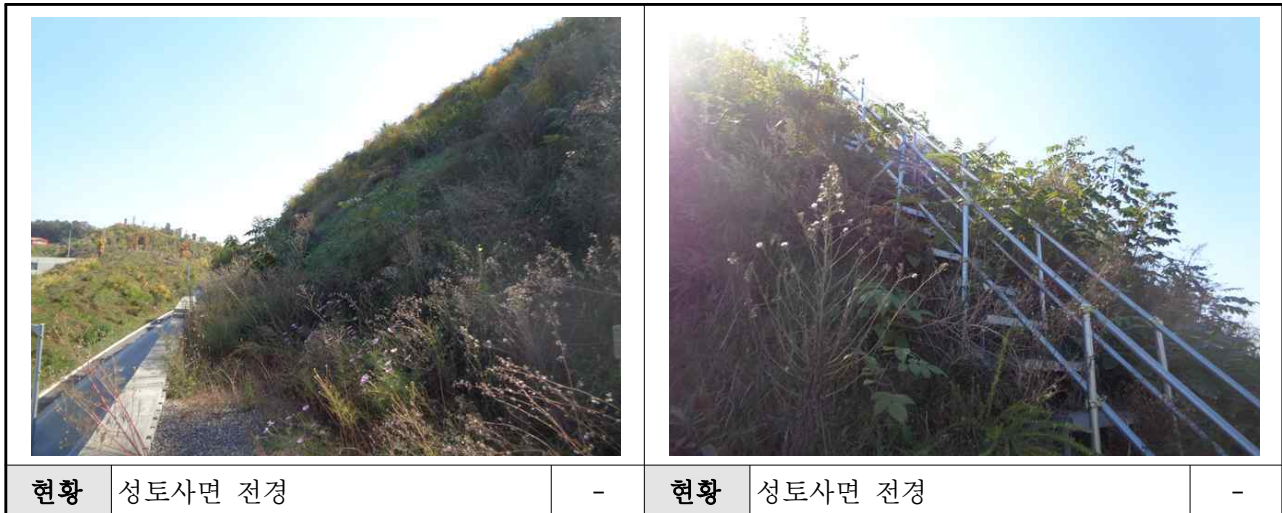
【사진 5.5】 옹벽 상단부 현황

옹벽 상부 점검결과, 옹벽의 침하, 활동, 전도 등 변위 발생으로 인한 손상징후는 조사되지 않은 양호한 상태로 조사되었다.

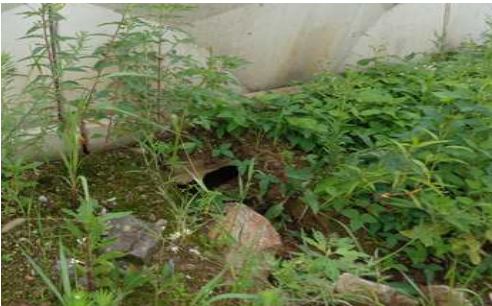
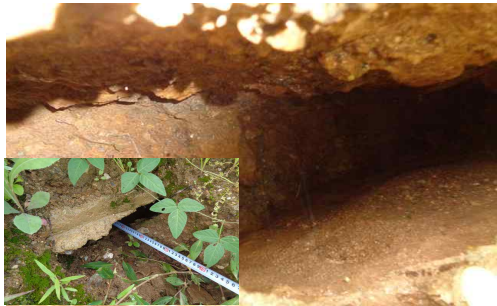
| 구분 | 중점유지관리 항목 | |
|---|---|---|
| 기<br>초<br>부 | •세굴 | |

| 구분 | 중점유지관리 항목 | |
|---|---|---|
| 종합<br>의견 | • 발생한 세굴은 시공미흡, 우수유입에 의한 손상으로 판단되며, 본 손상에 대하여 채움 등의 적절한 보수를 실시하고 재손상 발생여부를 확인하는 유지관리가 필요 | |

| 구분 | 중점유지관리 항목 | |
|---|---|---|
| | - 채움 | |

- 일부구간에서 발생한 세굴은 해당 시설물의 사용성에 문제는 없는 상태이나 발생한 손상에 대하여 채움 및 마감 등의 적절한 보수를 실시하고 주기적인 점검을 통한 신규손상 및 재손상의 발생 여부를 확인하는 등의 유지관리가 필요하다고 판단된다.
