## **제6장 보강토옹벽 (U-블록 STA.11+092~11+193)**

## 제6장 보강토응벽(U-II블록 STA.11+092~11+193)

보강토응벽(U-II블록 STA.11+092~11+193)은 연직최고높이 9.6m, 총 연장 116.0m의 보강토 응벽으로 행정구역상 경기도 고양시 덕양구 원당동 산 101-7 인근에 위치하고 있으며, 고속국도 17호선(서울문산고속도로)에 시공되어 있다.

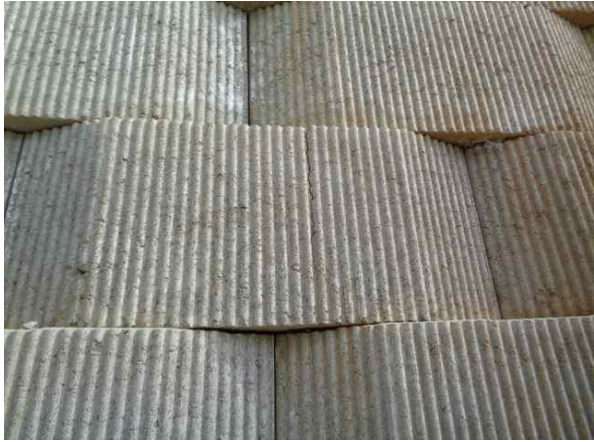
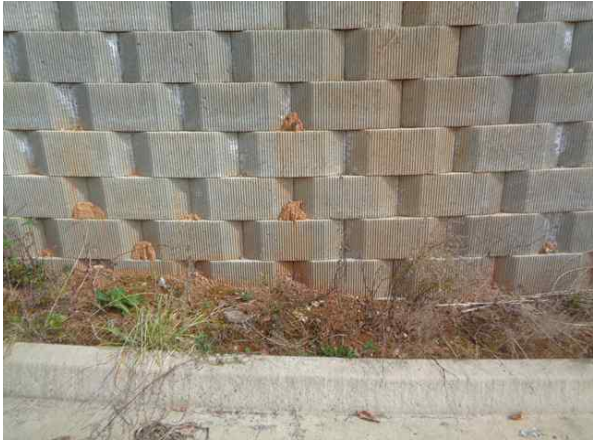
SPAN 5에 발생한 블록 균열은 시공미흡으로 인한 손상으로 판단되며, 공용기간 경과시 손상의 진전 및 2차손상(전면부 블럭 박리 등)이 발생할 우려가 있으므로 균열보수를 실시하는 것이 필요하다.

| 현황 | ◦S5 블록 균열 | 현황 | ◦S5 블록 균열 |
| 원인 | ◦시공미흡 | 원인 | ◦시공미흡 |

| 대책 | ◦균열보수 | 대책 | ◦균열보수 |

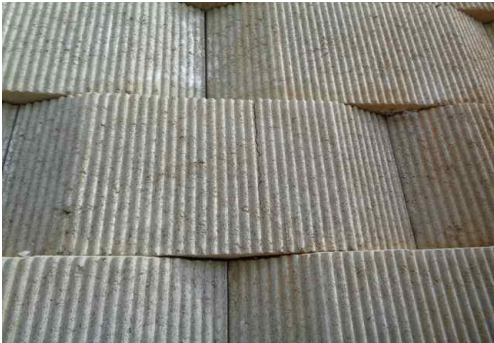
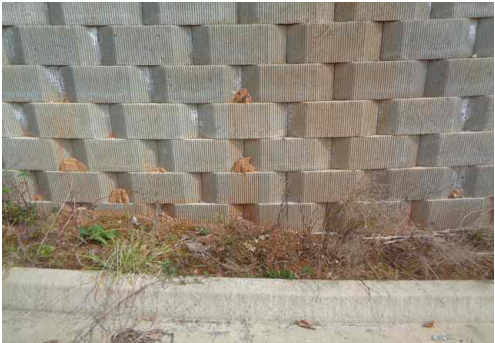
| 구분 | 중점유지관리 항목 | |
|---|---|---|
| 전<br>면<br>부 | •블록 균열 | |
| 종합<br>의견 | • 발생한 블록 균열은 시공미흡에 의한 손상으로 판단되며, 본 손상에 대하여 균열보수 등의 적절한 보수를 실시하고 재손상 발생여부를 확인하는 유지관리가 필요 | |

| 구분 | 중점유지관리 항목 | |
|---|---|---|
| | - 균열보수, 단면보수 | |
