## **제7장 판넬식옹벽 [STA.24+249~24+392]**

## 제7장 판넬식 옹벽(STA.24+249~24+392)

판넬식 옹벽(STA.24+249~24+392)는 연직최고높이 15.0m, 총 연장 143.6m의 판넬식 보강토 옹벽으로 행정구역상 경기도 파주시 월롱면 영태리 산 120-3 인근에 위치하고 있으며, 고속국도 17호선(서울문산고속도로)에 시공되어 있다.

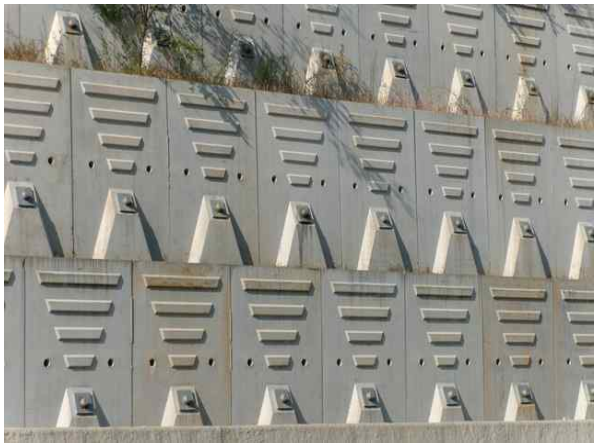
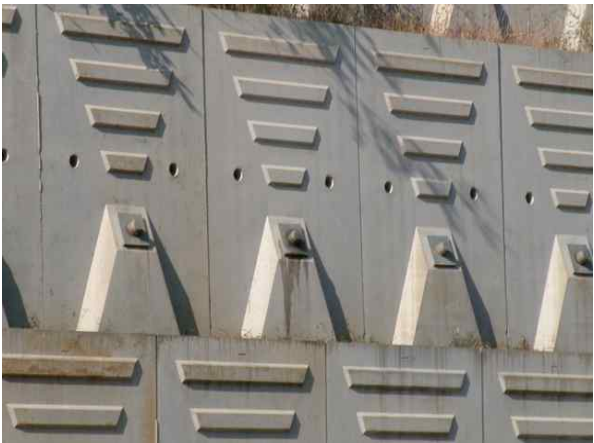
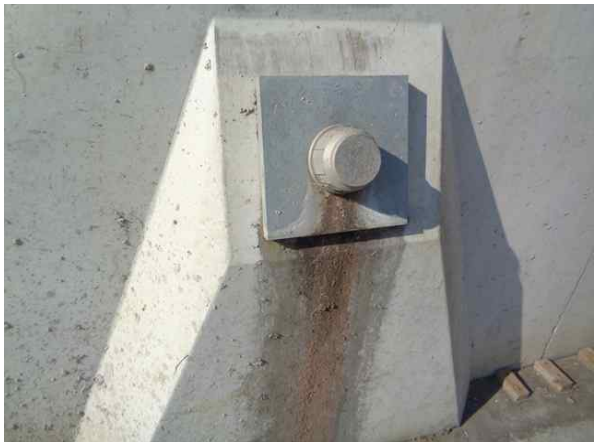
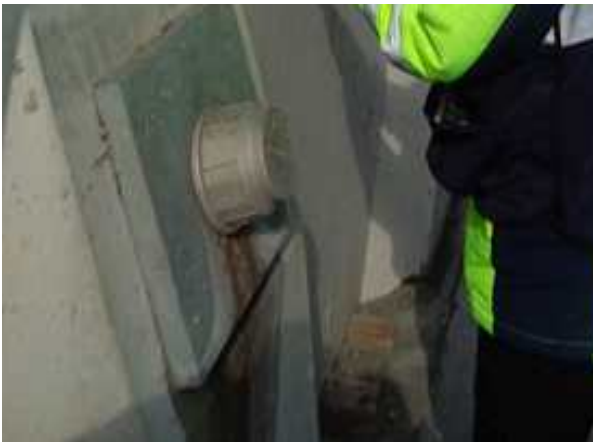
【사진 7.3】 옹벽 전면부 주요 손상 및 현황

SPAN 1, 3에 발생한 패널 앵커캡 누수는 우수유입 및 지하수위 상승 등으로 인한 손상으로 판단되며, 공용기간 경과시 손상의 진전 및 2차손상(부식, 지지력 저하 등)이 발생할 우려가 있으므로 주의관찰을 실시하는 것이 필요하다.

| 현황 | ◦S3 앵커캡 누수 | 현황 | ◦S3 앵커캡 누수 |
| 원인 | ◦우수, 지하수위 상승 | 원인 | ◦우수, 지하수위 상승 |

| 대책 | ◦주의관찰 | 대책 | ◦주의관찰 |

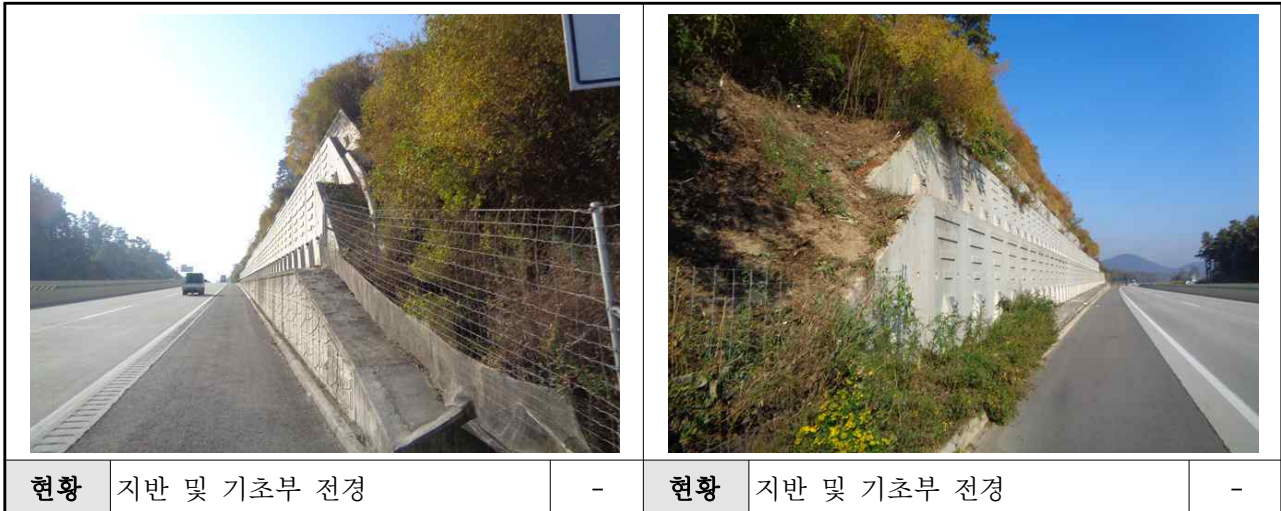
【사진 7.4】 지반 및 기초부 현황

외관조사 결과, 지반의 침하, 세굴, 활동 등의 손상 및 변위는 없는 양호한 상태로 조사되었다.

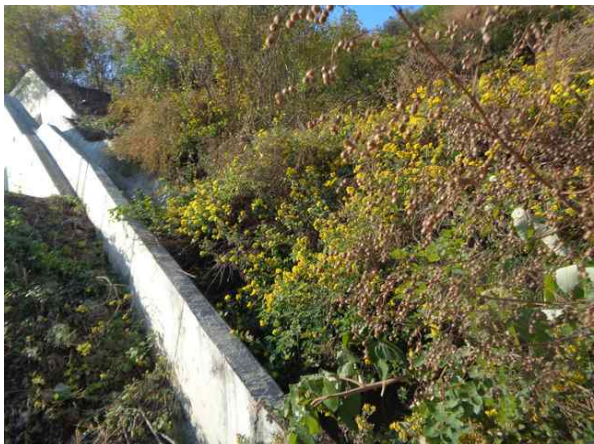
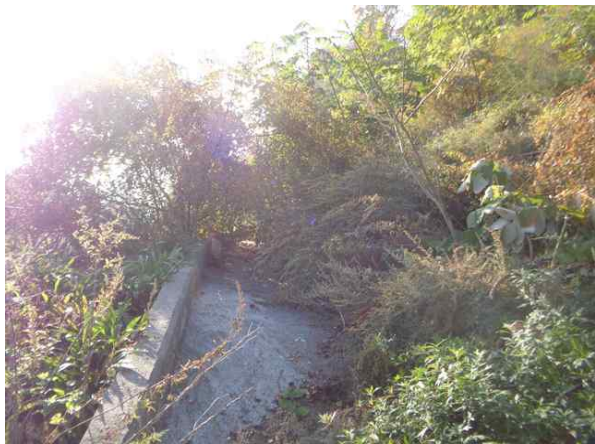
【사진 7.5】 옹벽 상단부 현황

옹벽 상부 점검결과, 옹벽의 침하, 활동, 전도 등 변위 발생으로 인한 손상징후는 조사되지 않은 양호한 상태로 조사되었다.

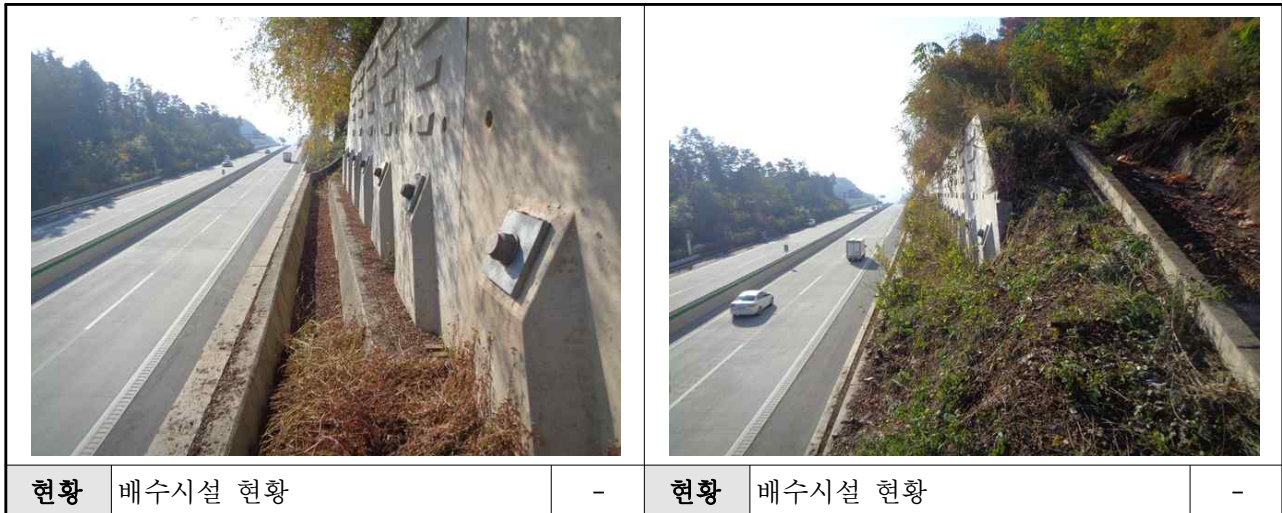
【사진 7.6】 옹벽 배수시설 현황

배수시설 점검결과 이물질퇴적 등의 손상이 없는 양호한 상태로 조사되었다.

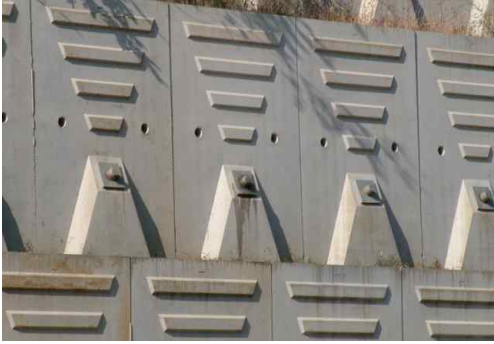
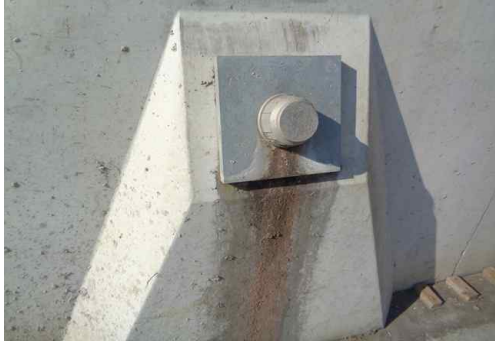
| 구분 | 중점유지관리 항목 | |
|---|---|---|
| 전<br>면<br>부 | •앵커캡 누수 | |

| 구분 | 중점유지관리 항목 | |
|---|---|---|
| 종합<br>의견 | <ul style="list-style-type: none"> <li>발생한 앵커캡 누수의 경우 우수 및 지하수위 상승에 의한 손상으로 판단되며, 본 손상에 대하여 주의관찰하는 유지관리가 필요</li> </ul> | |

| 구분 | 중점유지관리 항목 | |
|---|---|---|
| | - 주의관찰 | |
