## **제8장 PRN옹벽 (STA.27+049~27+240)**

PRN용벽(STA.27+049~27+240)은 연직최고높이 9.0m, 총 연장 290.0m의 보강토 용벽으로 행정구역상 경기도 파주시 월롱면 덕은리 68-9 인근에 위치하고 있으며, 고속국도 17호선(서울문산고속도로)에 시공되어 있다.

| 시설물명 | PRN옹벽(STA.27+049~27+240) | | 시설물구분 | 도로옹벽(2종) |

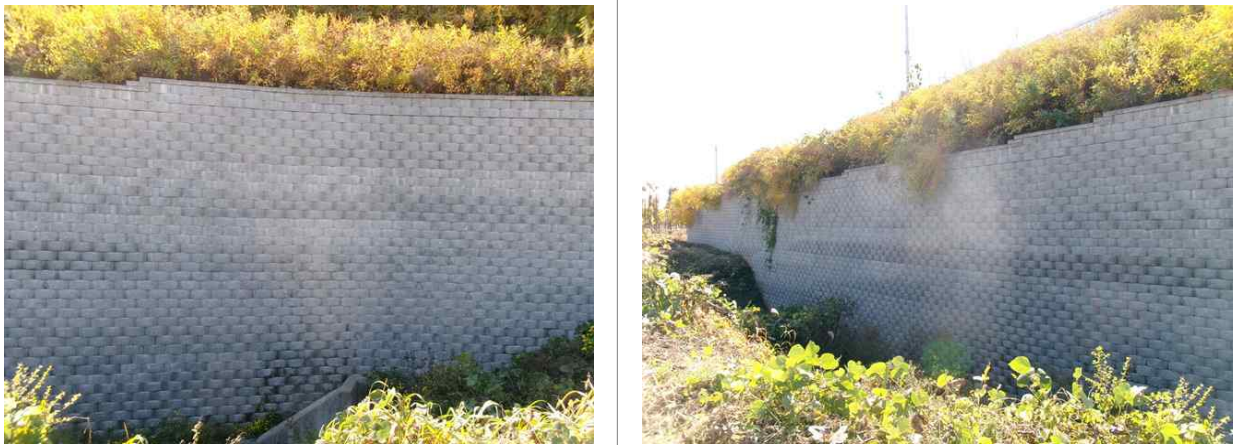
【사진 8.3】 옹벽 전면부 현황

옹벽에 대한 외관조사 결과 전반적으로 양호한 상태로 조사되었다.

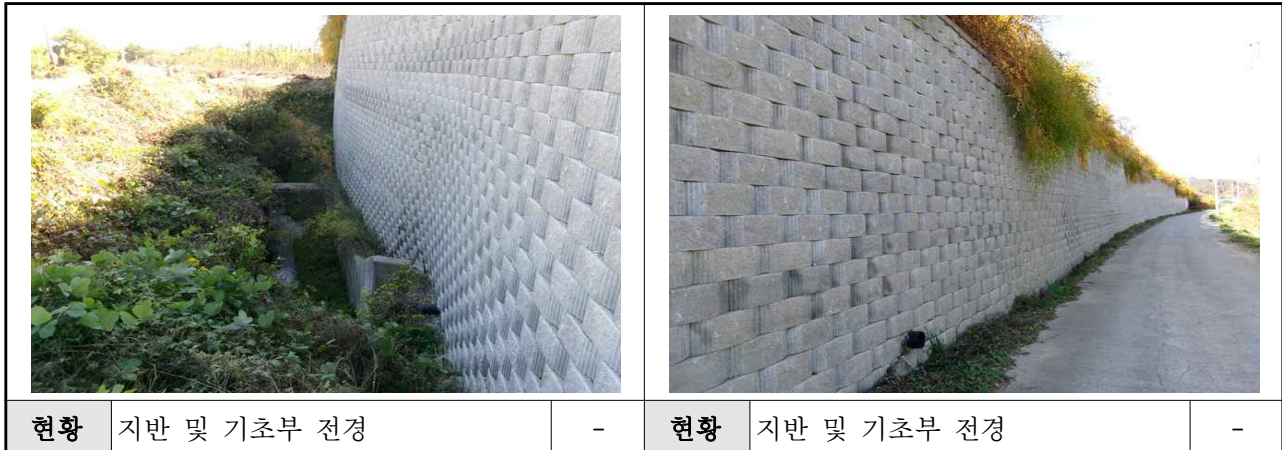
【사진 8.4】 지반 및 기초부 현황

지반의 침하, 세굴, 활동 등의 손상 및 변위는 없는 양호한 상태로 조사되었다.

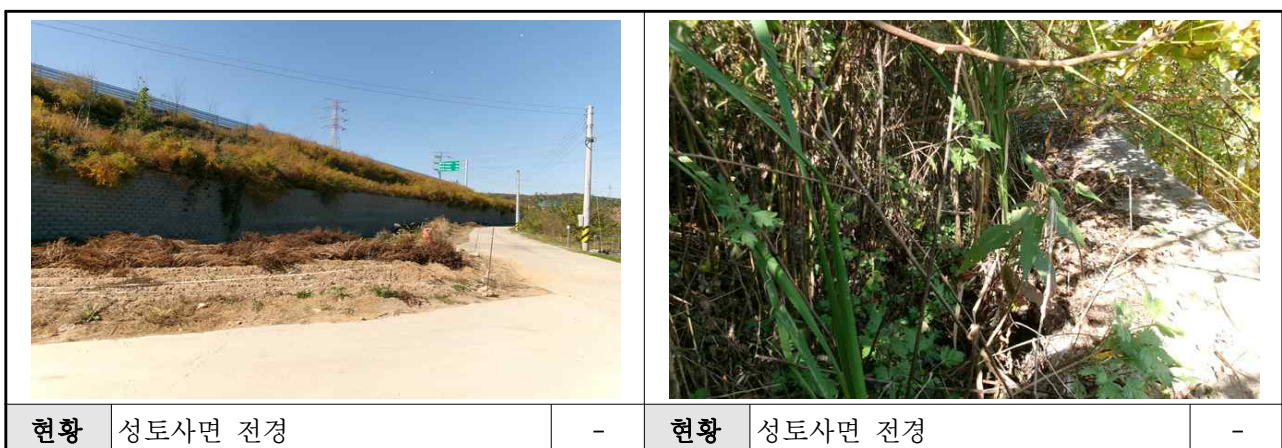
【사진 8.5】 옹벽 상단부 현황

옹벽 상부 점검결과, 옹벽의 침하, 활동, 전도 등 변위 발생으로 인한 손상징후는 조사되지 않은 양호한 상태로 조사되었다.

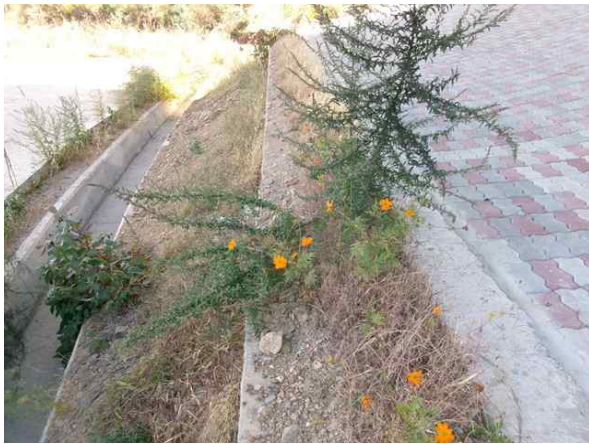
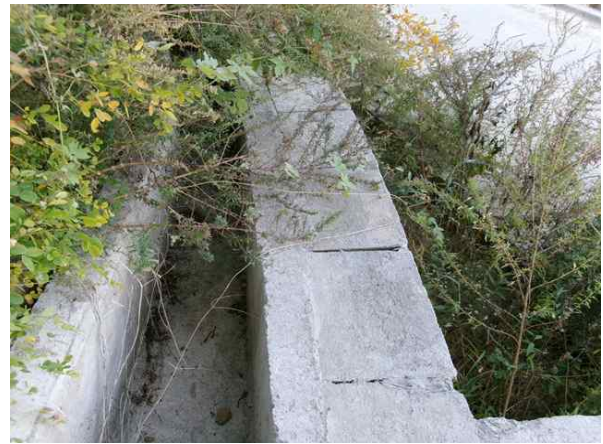
【사진 8.6】 배수시설 현황

배수시설 점검결과 이물질퇴적 등의 손상이 없는 양호한 상태로 조사되었다.

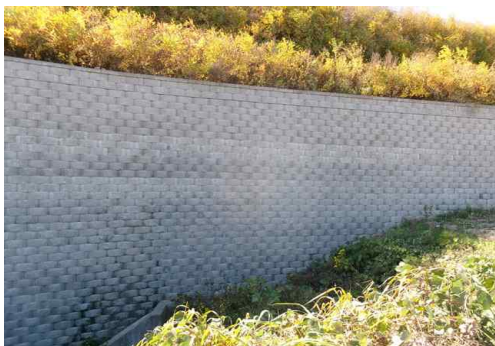
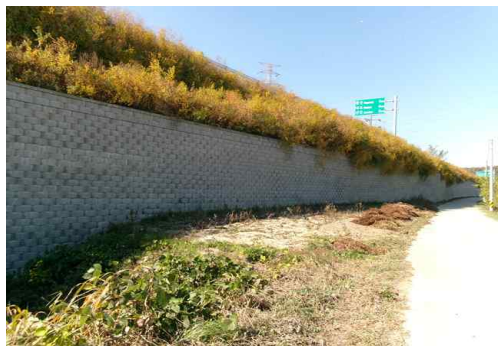
| 구분 | 중점유지관리 항목 | |
|---|---|---|
| | - 주의관찰 | |
| 종합<br>의견 | • 현재 양호한 상태이나, 블록 손상 발생여부를 확인하는 유지관리가 필요 | |

- 전면부 블록은 현재 양호한 상태로 해당 시설물의 사용성에 문제는 없는 상태이나 신규손상 발생 여부를 확인하는 등의 유지관리가 필요하다고 판단된다.
