| 손상<br>번호 | 부재명 | 손상내용 | 손상규모 | | | 손상<br>물량 | 단위 | 비고 |

| 관 리 기 관 | 노선명 | 점검기관 | 책임기술자 | 구조물명 | 도면명 | 도면번호 |
|---|---|---|---|---|---|---|
| 서울-춘천 고속도로 주식회사 | 서울춘천고속도로 정밀점검용역(1구간) | (주)하이콘엔지니어링 | 조 병 근 | 미사대교(서울) | 교면포장(S1) | 1 |

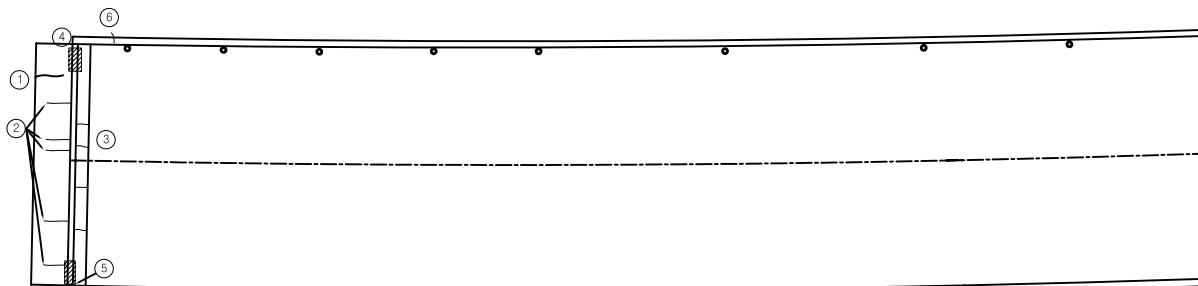
| 손상<br>번호 | 부재명 | 손상내용 | 손상규모 | | | 손상<br>물량 | 단위 | 비고 |
|---|---|---|---|---|---|---|---|---|
| 1 | 신축이음 | 균열(cw=0.2mm) | 0.20 | 1.10 | 1 | 1.10 | m | 후타재 |
| 2 | 신축이음 | 균열(cw=0.3mm이상) | 0.30 | 1.10 | 5 | 5.50 | m | 후타재 |
| 3 | 신축이음 | 균열(cw=0.2mm) | 0.20 | 0.40 | 4 | 1.60 | m | 후타재 |
| 4 | 신축이음 | 녹발생 | 3.00 | 0.30 | 1 | 0.90 | m <sup>2</sup> | 후타재 |
| 5 | 신축이음 | 녹발생 | 1.00 | 0.30 | 1 | 0.30 | m <sup>2</sup> | 후타재 |
| 6 | 면석 | 균열(cw=0.2mm) | 0.20 | 1.10 | 1 | 1.10 | m | 후타재 |

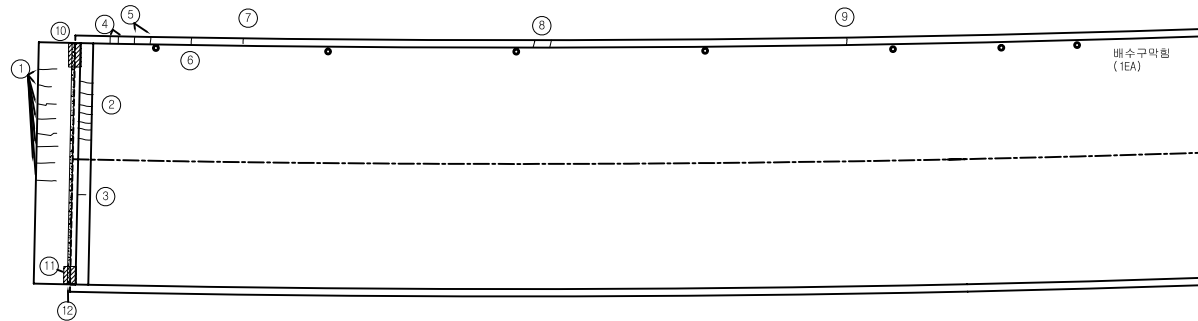
| 손상<br>번호 | 부재명 | 손상내용 | 손상규모 | | | 손상<br>수량 | 단위 | 비고 |
|---|---|---|---|---|---|---|---|---|
| 1 | 신축이음 | 균열(cw=0.2mm) | 0.20 | 0.60 | 8 | 4.80 | m | 후타재 |
| 2 | 신축이음 | 균열(cw=0.2mm) | 0.20 | 0.60 | 7 | 4.20 | m | 후타재 |
| 3 | 신축이음 | 균열(cw=0.2mm) | 0.20 | 0.40 | 1 | 0.40 | m | 후타재 |
| 4 | 면석 | 균열(cw=0.2mm) | 0.20 | 0.60 | 2 | 1.20 | m | |
| 5 | 면석 | 균열(cw=0.2mm) | 0.20 | 0.70 | 2 | 1.40 | m | |
| 6 | 면석 | 균열(cw=0.2mm) | 0.20 | 0.50 | 1 | 0.50 | m | |
| 7 | 면석 | 균열(cw=0.2mm) | 0.20 | 0.40 | 1 | 0.40 | m | |
| 8 | 면석 | 균열(cw=0.2mm) | 0.20 | 0.50 | 2 | 1.00 | m | |
| 9 | 면석 | 균열(cw=0.2mm) | 0.20 | 0.50 | 1 | 0.50 | m | |

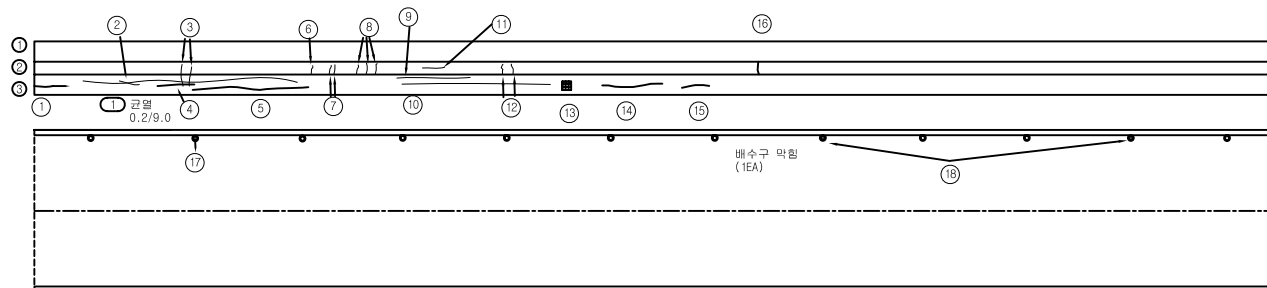
| 손상<br>번호 | 부재명 | 손상내용 | 손상규모 | | | 손상<br>물량 | 단위 | 비고 |
|---|---|---|---|---|---|---|---|---|
| 1 | 연석 | 균열(cw=0.2mm) | 0.20 | 18.00 | 1 | 18.00 | m | |
| 2 | 연석 | 균열(cw=0.2mm) | 0.20 | 2.00 | 1 | 2.00 | m | |
| 3 | 연석 | 균열(cw=0.2mm) | 0.20 | 0.60 | 2 | 1.20 | m | |
| 4 | 연석 | 균열(cw=0.2mm) | 0.20 | 1.20 | 1 | 1.20 | m | |
| 5 | 연석 | 균열(cw=0.2mm) | 0.20 | 8.00 | 1 | 8.00 | m | |
| 6 | 연석 | 균열(cw=0.2mm) | 0.20 | 0.40 | 1 | 0.40 | m | |
| 7 | 연석 | 균열(cw=0.2mm) | 0.20 | 0.20 | 2 | 0.40 | m | |
| 8 | 연석 | 균열(cw=0.2mm) | 0.20 | 0.20 | 3 | 0.60 | m | |
| 9 | 연석 | 균열(cw=0.2mm) | 0.20 | 1.00 | 1 | 1.00 | m | |
| 10 | 연석 | 균열(cw=0.2mm) | 0.20 | 4.00 | 1 | 4.00 | m | |
| 11 | 연석 | 균열(cw=0.2mm) | 0.20 | 0.60 | 1 | 0.60 | m | |
| 12 | 연석 | 균열(cw=0.2mm) | 0.20 | 0.20 | 2 | 0.40 | m | |
| 14 | 연석 | 균열(cw=0.2mm) | 0.20 | 5.00 | 1 | 5.00 | m | |
| 15 | 연석 | 균열(cw=0.2mm) | 0.20 | 1.00 | 1 | 1.00 | m | |
| 16 | 연석 | 균열(cw=0.3mm이상) | 0.50 | 0.30 | 1 | 0.30 | m | |

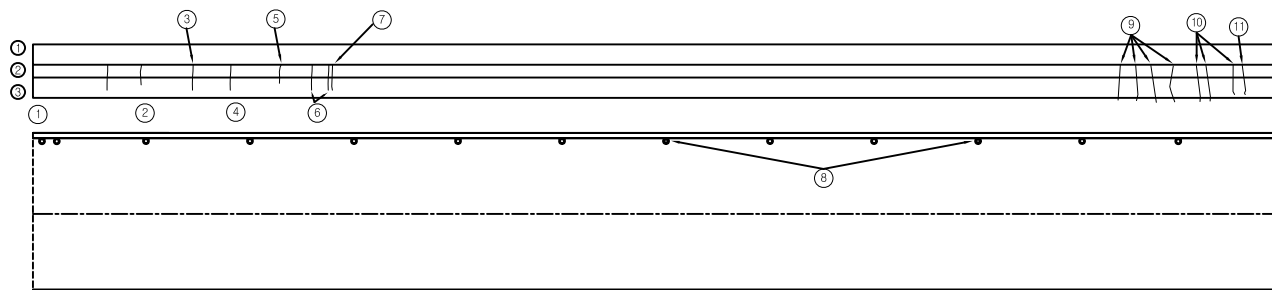
| 손상<br>번호 | 부재명 | 손상내용 | 손상규모 | | | 손상<br>물량 | 단위 | 비고 |
|---|---|---|---|---|---|---|---|---|
| 1 | 면식 | 균열(cw=0.2mm) | 0.20 | 1.00 | 1 | 1.00 | m | |
| 2 | 면식 | 균열(cw=0.2mm) | 0.20 | 0.90 | 1 | 0.90 | m | |
| 3 | 면식 | 균열(cw=0.2mm) | 0.20 | 1.00 | 1 | 1.00 | m | |
| 4 | 면식 | 균열(cw=0.2mm) | 0.20 | 1.00 | 1 | 1.00 | m | |
| 5 | 면식 | 균열(cw=0.2mm) | 0.20 | 0.6 | 1 | 0.60 | m | |
| 6 | 면식 | 균열(cw=0.2mm) | 0.20 | 1.0 | 2 | 2.00 | m | |
| 7 | 면식 | 균열(cw=0.2mm) | 0.20 | 0.40 | 1 | 0.40 | m | |
| 9 | 면식 | 균열(cw=0.2mm) | 0.20 | 1.10 | 4 | 4.40 | m | |
| 10 | 면식 | 균열(cw=0.2mm) | 0.20 | 1.10 | 3 | 3.30 | m | |
| 11 | 면식 | 균열(cw=0.2mm) | 0.20 | 0.90 | 1 | 0.90 | m | |

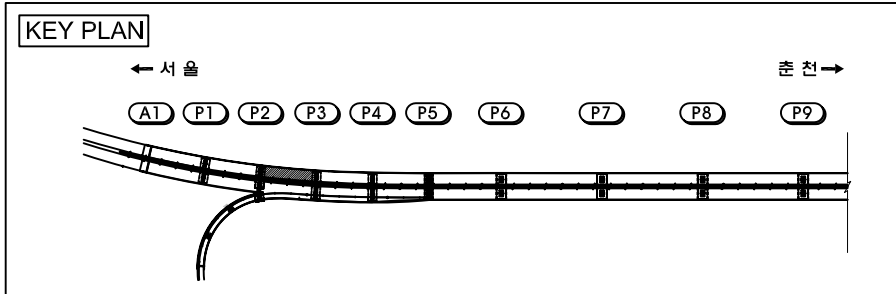
| 손상<br>번호 | 부재명 | 손상내용 | 손상규모 | | | 손상<br>수량 | 단위 | 비고 |
|---|---|---|---|---|---|---|---|---|
| 1 | 거터외부 | 균열(cw=0.2mm) | 0.20 | 1.50 | 1 | 1.50 | m | 최측벽체 |
| 2 | 거터외부 | 균열(cw=0.2mm) | 0.20 | 1.00 | 1 | 1.00 | m | 최측벽체 |
| 3 | 거터외부 | 균열(cw=0.1mm) | 0.10 | 7.00 | 1 | 7.00 | m | 거터하면 |
| 4 | 거터외부 | 균열(cw=0.1mm) | 0.10 | 6.80 | 1 | 6.80 | m | 거터하면 |
| 5 | 거터외부 | 균열(cw=0.1mm) | 0.10 | 3.50 | 2 | 7.00 | m | 거터하면 |
| 6 | 거터외부 | 균열(cw=0.2mm) | 0.20 | 1.00 | 1 | 1.00 | m | 우측벽체 |

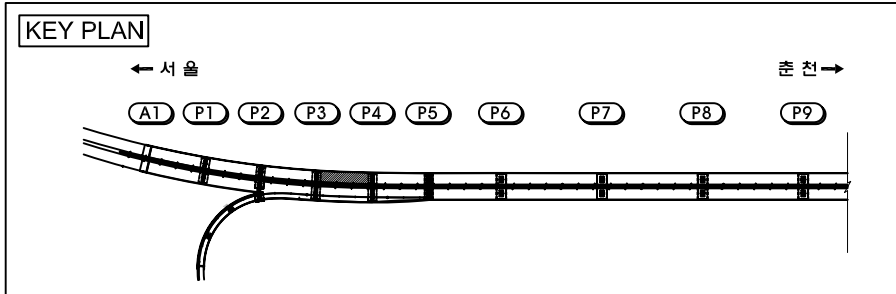
| 손상<br>번호 | 부재명 | 손상내용 | 손상규모 | | | 손상<br>수량 | 단위 | 비고 |
|---|---|---|---|---|---|---|---|---|
| 1 | 거터외부 | 균열(cw=0.1mm) | 0.10 | 2.00 | 1 | 2.00 | m | 좌측벽체 |
| 2 | 거터외부 | 균열(cw=0.1mm) | 0.10 | 2.50 | 6 | 15.00 | m | 거터외면 |
| 3 | 거터외부 | 균열(cw=0.1mm) | 0.10 | 14.60 | 6 | 87.60 | m | 거터외면 |
| 4 | 거터외부 | 균열(cw=0.1mm) | 0.10 | 2.20 | 6 | 13.20 | m | 거터외면 |

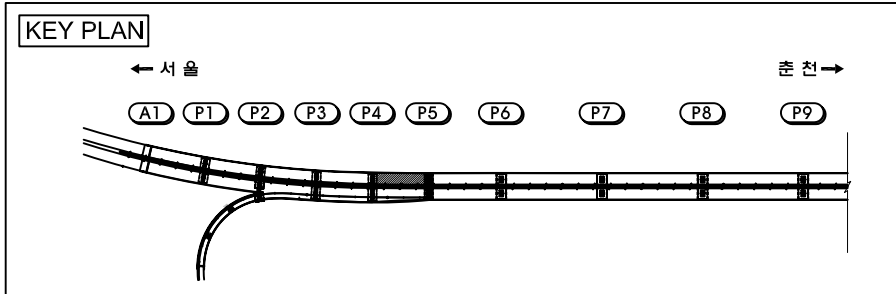
| 손상<br>번호 | 부재명 | 손상내용 | 손상규모 | | | 손상<br>수량 | 단위 | 비고 |
|---|---|---|---|---|---|---|---|---|
| 1 | 거터외부 | 균열(cw=0.1mm) | 0.10 | 51.00 | 2 | 102.00 | m | 거터외면 |
| 2 | 거터외부 | 균열(cw=0.1mm) | 0.10 | 24.00 | 1 | 24.00 | m | 거터외면 |

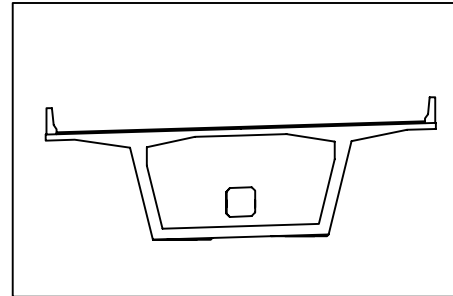
| 손상<br>번호 | 부재명 | 손상내용 | 손상규모 | | | 손상<br>물량 | 단위 | 비고 |
|---|---|---|---|---|---|---|---|---|
| 1 | 거터외부 | 균열(cw=0.3mm이상) | 0.30 | 3.00 | 2 | 6.00 | m | 좌측벽체 |
| 2 | 거터외부 | 균열(cw=0.2mm) | 0.20 | 1.00 | 1 | 1.00 | m | 좌측벽체 |
| 3 | 거터외부 | 균열(cw=0.2mm) | 0.20 | 2.00 | 1 | 2.00 | m | 거터하면 |
| 4 | 거터외부 | 균열(cw=0.3mm이상) | 0.30 | 4.00 | 1 | 4.00 | m | 거터하면 |
| 5 | 거터외부 | 균열(cw=0.2mm) | 0.20 | 3.00 | 1 | 3.00 | m | 거터하면 |
| 6 | 거터외부 | 균열(cw=0.2mm) | 0.20 | 2.00 | 1 | 2.00 | m | 거터하면 |
| 7 | 거터외부 | 균열(cw=0.2mm) | 0.20 | 2.00 | 1 | 2.00 | m | 거터하면 |
| 8 | 거터외부 | 균열(cw=0.3mm이상) | 0.30 | 2.00 | 2 | 4.00 | m | 우측벽체 |
| 9 | 거터외부 | 균열(cw=0.2mm) | 0.20 | 2.00 | 1 | 2.00 | m | 우측벽체 |

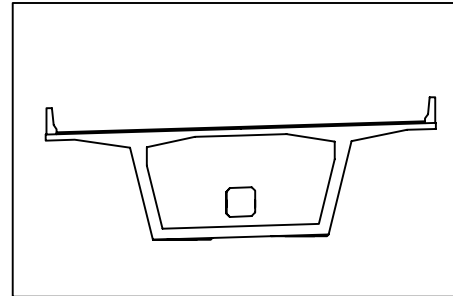
| 손상<br>번호 | 부재명 | 손상내용 | 손상규모 | | | 손상<br>물량 | 단위 | 비고 |
|---|---|---|---|---|---|---|---|---|
| 1 | 거더외부 | 균열(cw=0.2mm) | 0.20 | 2.00 | 1 | 2.00 | m | 좌측벽체 |
| 2 | 거더외부 | 균열(cw=0.2mm) | 0.20 | 2.00 | 2 | 4.00 | m | 좌측벽체 |
| 3 | 거더외부 | 균열(cw=0.3mm이상) | 0.30 | 2.00 | 1 | 2.00 | m | 좌측벽체 |
| 4 | 거더외부 | 균열(cw=0.3mm이상) | 0.30 | 1.00 | 1 | 1.00 | m | 좌측벽체 |
| 5 | 거더외부 | 균열(cw=0.3mm이상) | 0.30 | 1.50 | 1 | 1.50 | m | 좌측벽체 |
| 6 | 거더외부 | 균열(cw=0.3mm이상) | 0.30 | 0.50 | 1 | 0.50 | m | 좌측벽체 |
| 7 | 거더외부 | 균열(cw=0.3mm이상) | 0.30 | 0.40 | 1 | 0.40 | m | 좌측벽체 |
| 8 | 거더외부 | 균열(cw=0.2mm) | 0.20 | 1.00 | 1 | 1.00 | m | 거더하면 |
| 9 | 거더외부 | 균열(cw=0.2mm) | 0.20 | 2.00 | 1 | 2.00 | m | 거더하면 |
| 10 | 거더외부 | 균열(cw=0.2mm) | 0.30 | 2.50 | 1 | 2.50 | m | 거더하면 |
| 11 | 거더외부 | 균열(cw=0.2mm) | 0.20 | 4.00 | 3 | 12.00 | m | 거더하면 |
| 12 | 거더외부 | 균열(cw=0.3mm이상) | 0.30 | 1.00 | 1 | 1.00 | m | 거더하면 |
| 13 | 거더외부 | 균열(cw=0.3mm이상) | 0.30 | 2.00 | 1 | 2.00 | m | 거더하면 |
| 14 | 거더외부 | 균열(cw=0.3mm이상) | 0.30 | 4.00 | 1 | 4.00 | m | 거더하면 |
| 15 | 거더외부 | 균열(cw=0.2mm) | 0.20 | 2.00 | 1 | 2.00 | m | 거더하면 |
| 17 | 거더외부 | 균열(cw=0.2mm) | 0.20 | 1.50 | 1 | 1.50 | m | 우측벽체 |
| 18 | 거더외부 | 균열(cw=0.2mm) | 0.20 | 0.60 | 1 | 0.60 | m | 우측벽체 |
