| 관 리 기 관 | 노 선 명 | 점 검 기 관 | 책 임 기 술 자 | 구 조 물 명 | 도 면 명 | 도 면 번 호 |
|---|---|---|---|---|---|---|
| 서울-춘천 고속도로 주식회사 | 서울춘천고속도로 정밀점검용역(1구간) | (주)하이콘엔지니어링 | 조 병 근 | 미사대교(양양방향) | 교면포장(S1) | 1 |

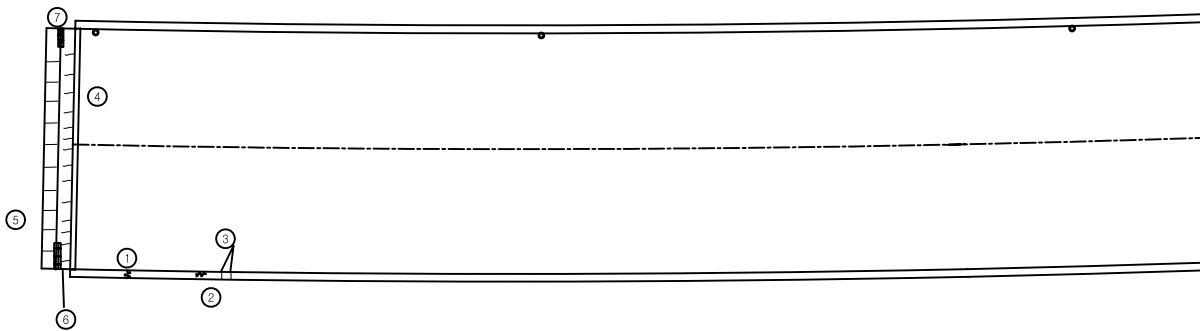
| 손상<br>번호 | 부재명 | 손상내용 | 손상규모 | | | 손상<br>물량 | 단위 | 비고 |
|---|---|---|---|---|---|---|---|---|
| 1 | 연석 | 균열부 백태 | 0.20 | 0.40 | 1 | 0.40 | m | |
| 2 | 연석 | 균열부 백태 | 0.20 | 0.70 | 1 | 0.70 | m | |
| 3 | 연석 | 균열(cw=0.2mm) | 0.20 | 1.00 | 2 | 2.00 | m | |
| 4 | 신축이음 | 균열(cw=0.3mm이상) | 0.30 | 0.40 | 14 | 5.60 | m | 후타제 |
| 5 | 신축이음 | 균열(cw=0.3mm이상) | 0.30 | 1.00 | 10 | 10.00 | m | 후타제 |
| 6 | 신축이음 | 녹발생 | 2.50 | 0.20 | 1 | 0.50 | m <sup>2</sup> | |
| 7 | 신축이음 | 토사퇴적 | 0.50 | 0.20 | 1 | 0.10 | m <sup>2</sup> | |

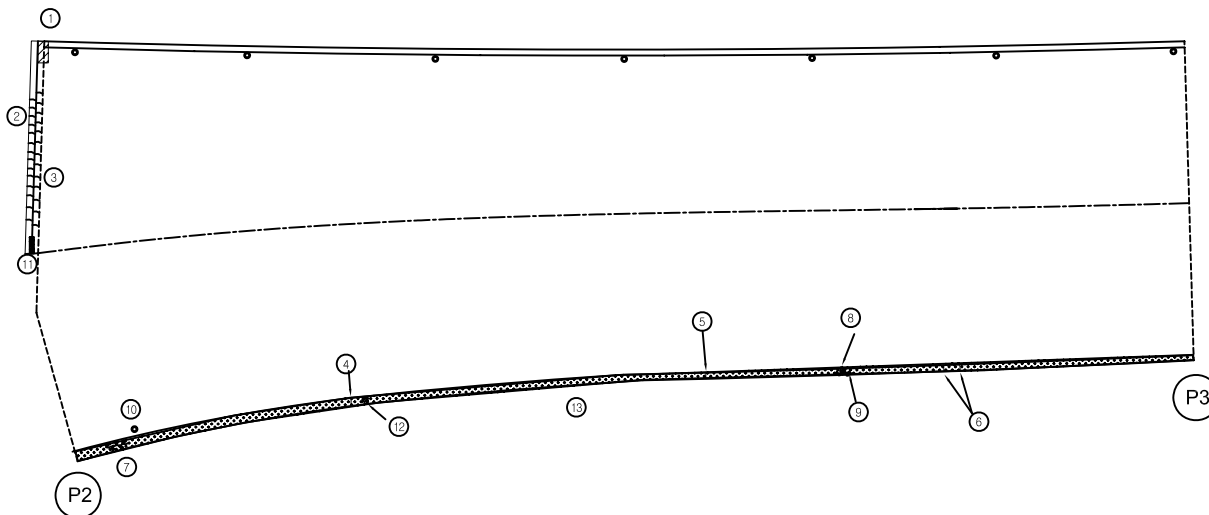
| 관 리 기 관 | 노 선 명 | 점 검 기 관 | 책 임 기 술 자 | 구 조 물 명 | 도 면 명 | 도 면 번 호 |
|---|---|---|---|---|---|---|
| 서울-춘천 고속도로 주식회사 | 서울춘천고속도로 정밀점검용역(1구간) | (주)하이콘엔지니어링 | 조 병 근 | 미사대교(양양방향) | 교면포장(S3) | 3 |

| 손상<br>번호 | 부재명 | 손상내용 | 손상규모 | | | 손상<br>수량 | 단위 | 비고 |
|---|---|---|---|---|---|---|---|---|
| 2 | 신축이음 | 균열(cw=0.2mm) | 0.20 | 0.40 | 14 | 5.60 | m | 후타재 |
| 3 | 신축이음 | 균열(cw=0.2mm) | 0.20 | 0.50 | 13 | 6.50 | m | 후타재 |
| 4 | 연석 | 균열(cw=0.2mm) | 0.20 | 1.00 | 1 | 1.00 | m | |
| 5 | 연석 | 균열(cw=0.2mm) | 0.20 | 1.00 | 1 | 1.00 | m | |
| 6 | 연석 | 균열(cw=0.2mm) | 0.20 | 1.00 | 2 | 2.00 | m | |
| 7 | 연석 | 균열부 백태 | 0.20 | 0.60 | 2 | 1.20 | m | |
| 8 | 연석 | 균열부 백태 | 0.20 | 0.60 | 1 | 0.60 | m | |
| 9 | 연석 | 균열부 백태 | 0.20 | 0.10 | 1 | 0.10 | m | |
| 13 | 방음벽 | 방음벽 부식 | 2.50 | 70.00 | 1 | 175.00 | m² | |

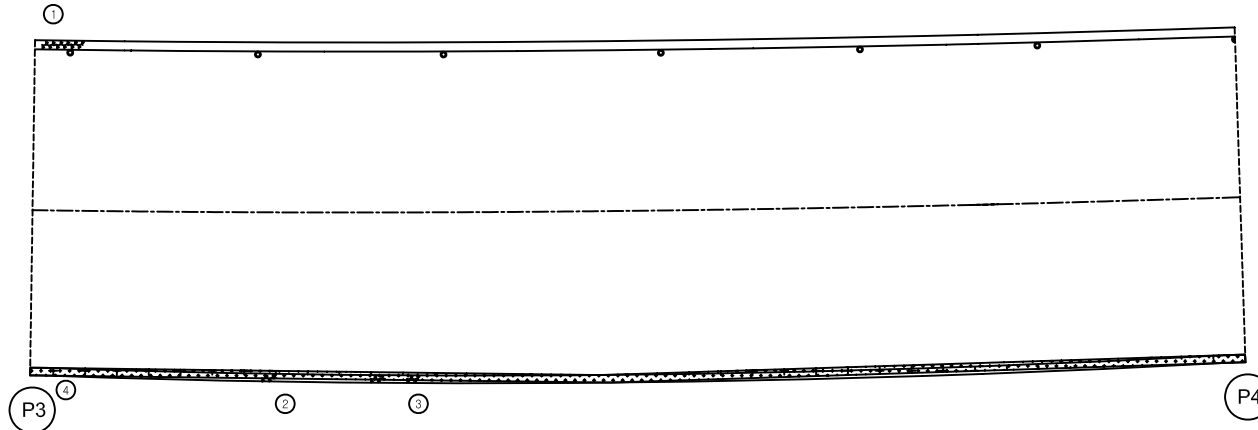
| 관 리 기 관 | 노 선 명 | 점 검 기 관 | 책 임 기 술 자 | 구 조 물 명 | 도 면 명 | 도 면 번 호 |
|---|---|---|---|---|---|---|
| 서울-춘천 고속도로 주식회사 | 서울춘천고속도로 정밀점검용역(1구간) | (주)하이콘엔지니어링 | 조 병 근 | 미사대교(양양방향) | 교면포장(S4) | 4 |

| 손상<br>번호 | 부재명 | 손상내용 | 손상규모 | | | 손상<br>물량 | 단위 | 비고 |
|---|---|---|---|---|---|---|---|---|
| 1 | 중분대 | 균열부 백테 | 0.20 | 5.00 | 1 | 5.00 | m | |
| 2 | 연석 | 균열부 백테 | 0.20 | 1.00 | 2 | 2.00 | m | |
| 3 | 연석 | 균열부 백테 | 0.20 | 0.70 | 1 | 0.70 | m | |
| 4 | 방음벽 | 방음벽 부식 | 2.50 | 70.00 | 1 | 175.00 | m <sup>2</sup> | |

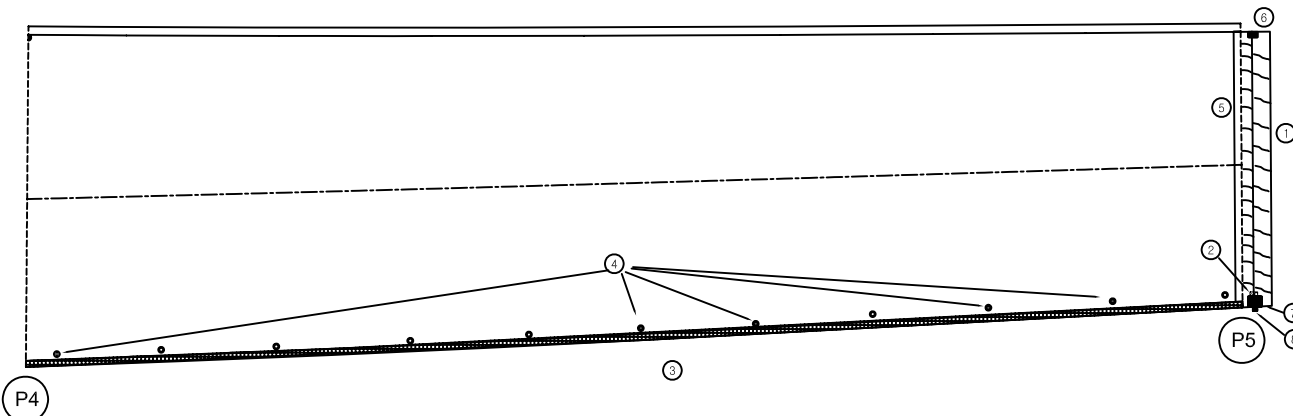
| 관 리 기 관 | 노 선 명 | 점검기관 | 책임기술자 | 구조물명 | 도면명 | 도면번호 |
|---|---|---|---|---|---|---|
| 서울-춘천 고속도로 주식회사 | 서울춘천고속도로 정밀점검용역(1구간) | (주)하이콘엔지니어링 | 조 병 근 | 미사대교(양양방향) | 교면포장(S5) | 5 |

| 손상<br>번호 | 부재명 | 손상내용 | 손상규모 | | | 손상<br>물량 | 단위 | 비고 |
|---|---|---|---|---|---|---|---|---|
| 1 | 신축이음 | 균열(cw=0.2mm) | 0.20 | 0.90 | 12 | 10.80 | m | 후타재 |
| 3 | 방음벽 | 방음벽 부식 | 2.50 | 70.00 | 1 | 175.00 | m <sup>2</sup> | |
| 5 | 신축이음 | 균열(cw=0.2mm) | 0.20 | 0.60 | 15 | 9.00 | m | 후타재 |

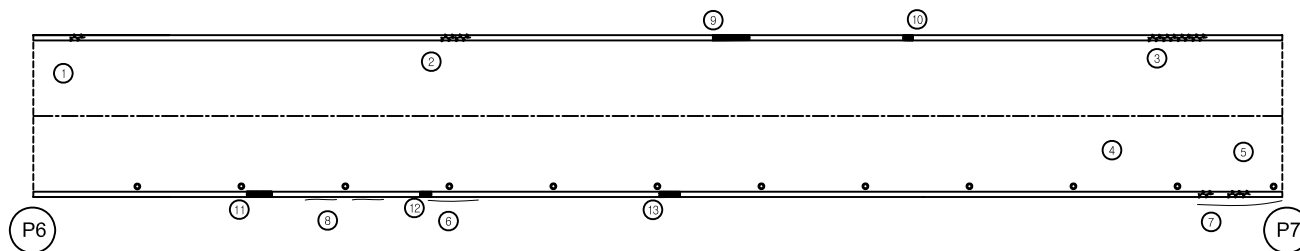
| 관 리 기 관 | 노 선 명 | 점 검 기 관 | 책 임 기 술 자 | 구 조 물 명 | 도 면 명 | 도 면 번 호 |
|---|---|---|---|---|---|---|
| 서울-춘천 고속도로 주식회사 | 서울춘천고속도로 정밀점검용역(1구간) | (주)하이콘엔지니어링 | 조 병 근 | 미사대교(양양방향) | 교면포장(S7) | 7 |

| 손상<br>번호 | 부재명 | 손상내용 | 손상규모 | | | 손상<br>수량 | 단위 | 비고 |
|---|---|---|---|---|---|---|---|---|
| 1 | 중분대 | 균열부 백태 | 0.20 | 0.70 | 1 | 0.70 | m | |
| 2 | 중분대 | 균열부 백태 | 0.20 | 1.00 | 1 | 1.00 | m | |
| 3 | 중분대 | 균열부 백태 | 0.20 | 3.00 | 1 | 3.00 | m | |
| 4 | 연석 | 균열부 백태 | 0.20 | 0.70 | 1 | 0.70 | m | |
| 5 | 연석 | 균열부 백태 | 0.20 | 2.00 | 1 | 2.00 | m | |
| 6 | 연석 | 균열(cw=0.3mm이상) | 0.30 | 2.00 | 1 | 2.00 | m | |
| 7 | 연석 | 균열(cw=0.3mm이상) | 0.30 | 6.00 | 1 | 6.00 | m | |
| 8 | 연석 | 균열(cw=0.2mm) | 0.20 | 1.00 | 2 | 2.00 | m | |
| 9 | 중분대 | 균열 | 0.20 | 6.00 | 1 | 1.20 | m | |
| 10 | 중분대 | 균열 | 0.50 | 1.00 | 1 | 0.50 | m | |
| 11 | 연석 | 균열 | 1.00 | 3.00 | 1 | 3.00 | m | |
| 12 | 연석 | 균열 | 0.50 | 1.00 | 1 | 0.50 | m | |
| 13 | 연석 | 균열 | 0.60 | 3.00 | 1 | 1.80 | m | |

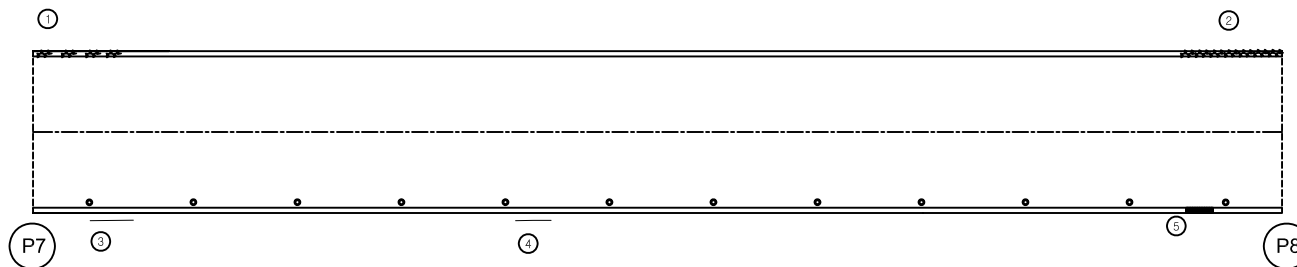
| 관 리 기 관 | 노 선 명 | 점 검 기 관 | 책 임 기 술 자 | 구 조 물 명 | 도 면 명 | 도 면 번 호 |
|---|---|---|---|---|---|---|
| 서울-춘천 고속도로 주식회사 | 서울춘천고속도로 정밀점검용역(1구간) | (주)하이콘엔지니어링 | 조 병 근 | 미사대교(양양방향) | 교면포장(S8) | 8 |

| 손상<br>번호 | 부재명 | 손상내용 | 손상규모 | | | 손상<br>수량 | 단위 | 비고 |
|---|---|---|---|---|---|---|---|---|
| 1 | 중분대 | 균열부 백태 | 0.20 | 0.50 | 4 | 2.00 | m | |
| 2 | 중분대 | 균열부 백태 | 0.20 | 8.00 | 1 | 8.00 | m | |
| 3 | 면석 | 균열(cw=0.2mm) | 0.20 | 2.00 | 1 | 2.00 | m | |
| 4 | 면석 | 균열(cw=0.2mm) | 0.20 | 1.50 | 1 | 1.50 | m | |
| 5 | 면석 | 균열 | 0.10 | 2.00 | 1 | 0.20 | m | |

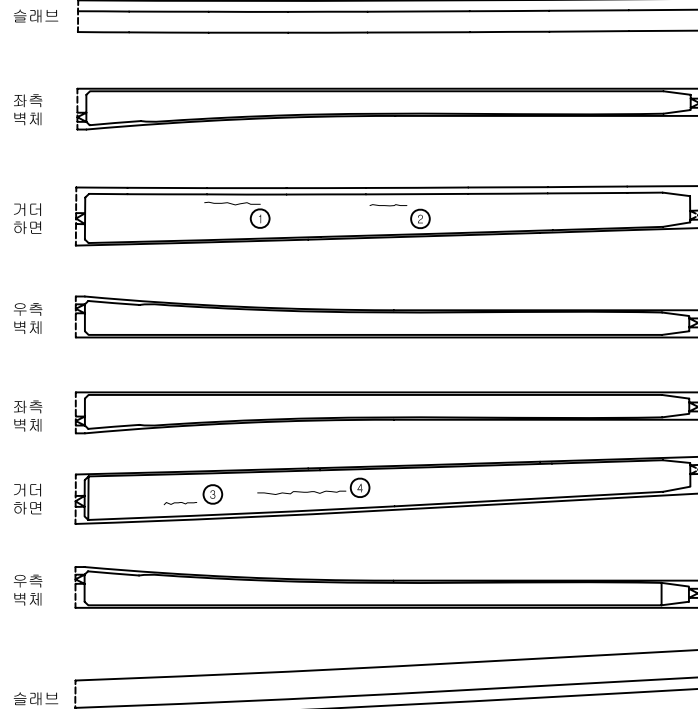
| 관 리 기 관 | 노선명 | 점검기관 | 책임기술자 | 구조물명 | 도면명 | 도면번호 |
|---|---|---|---|---|---|---|
| 서울-춘천 고속도로 주식회사 | 서울춘천고속도로 정밀점검용역(1구간) | (주)하이콘엔지니어링 | 조 병 근 | 미사대교(양양방향) | 거터외부(S5) | 20 |

| 손상<br>번호 | 부재명 | 손상내용 | 손상규모 | | | 손상<br>수량 | 단위 | 비고 |
|---|---|---|---|---|---|---|---|---|
| 1 | 거터외부 | 균열(cw=0.1mm) | 0.10 | 3.00 | 1 | 3.00 | m | 거터 하면 |
| 2 | 거터외부 | 균열(cw=0.1mm) | 0.10 | 1.50 | 1 | 1.50 | m | 거터 하면 |
| 3 | 거터외부 | 균열(cw=0.1mm) | 0.10 | 1.60 | 1 | 1.60 | m | 거터 하면 |
| 4 | 거터외부 | 균열(cw=0.1mm) | 0.10 | 4.80 | 1 | 4.80 | m | 거터 하면 |

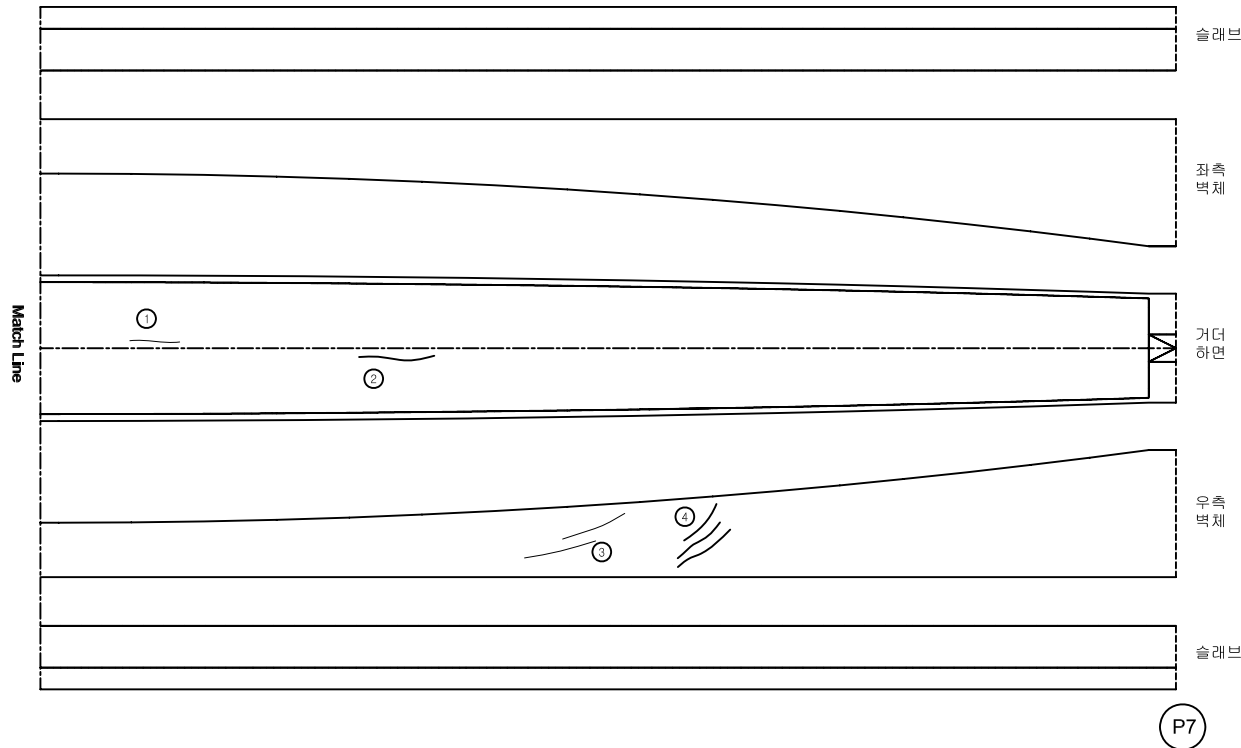
| 관 리 기 관 | 노 선 명 | 점 검 기 관 | 책 임 기 술 자 | 구 조 물 명 | 도 면 명 | 도 면 번 호 |
|---|---|---|---|---|---|---|
| 서울-춘천 고속도로 주식회사 | 서울춘천고속도로 정밀점검용역(1구간) | (주)하이콘엔지니어링 | 조 병 근 | 미사대교(양양방향) | 거터외부(S7-2) | 23 |

| 손상<br>번호 | 부재명 | 손상내용 | 손상규모 | | | 손상<br>수량 | 단위 | 비고 |
|---|---|---|---|---|---|---|---|---|
| 1 | 거터외부 | 균열(cw=0.3mm이상) | 0.30 | 1.80 | 1 | 1.80 | m | 거터 하면 |
| 2 | 거터외부 | 균열(cw=0.3mm이상) | 0.30 | 3.00 | 1 | 3.00 | m | 거터 하면 |
| 3 | 거터외부 | 균열(cw=0.2mm) | 0.20 | 2.00 | 2 | 4.00 | m | 우측 벽체 |
| 4 | 거터외부 | 균열(cw=0.2mm) | 0.20 | 2.00 | 3 | 6.00 | m | 우측 벽체 |
