# 월운1터널(서울)

| 관 리 기 관 | 노 선 명 | 점검기관 | 책임기술자 | 구조물명 | 도면명 | 도면번호 |
|---|---|---|---|---|---|---|
| 서울-춘천 고속도로 주식회사 | 서울춘천고속도로 정밀점검용역(1구간) | (주)하이콘엔지니어링 | 조 병 근 | 월운1터널(서울방향) | 갱구부 | 1 |

| 관 리 기 관 | 노선명 | 점검기관 | 책임기술자 | 구조물명 | 도면명 | 도면번호 |
|---|---|---|---|---|---|---|
| 서울-춘천 고속도로 주식회사 | 서울춘천고속도로 정밀점검용역(1구간) | (주)하이콘엔지니어링 | 조 병 근 | 월운1터널(서울방향) | 포 장 | 3 |

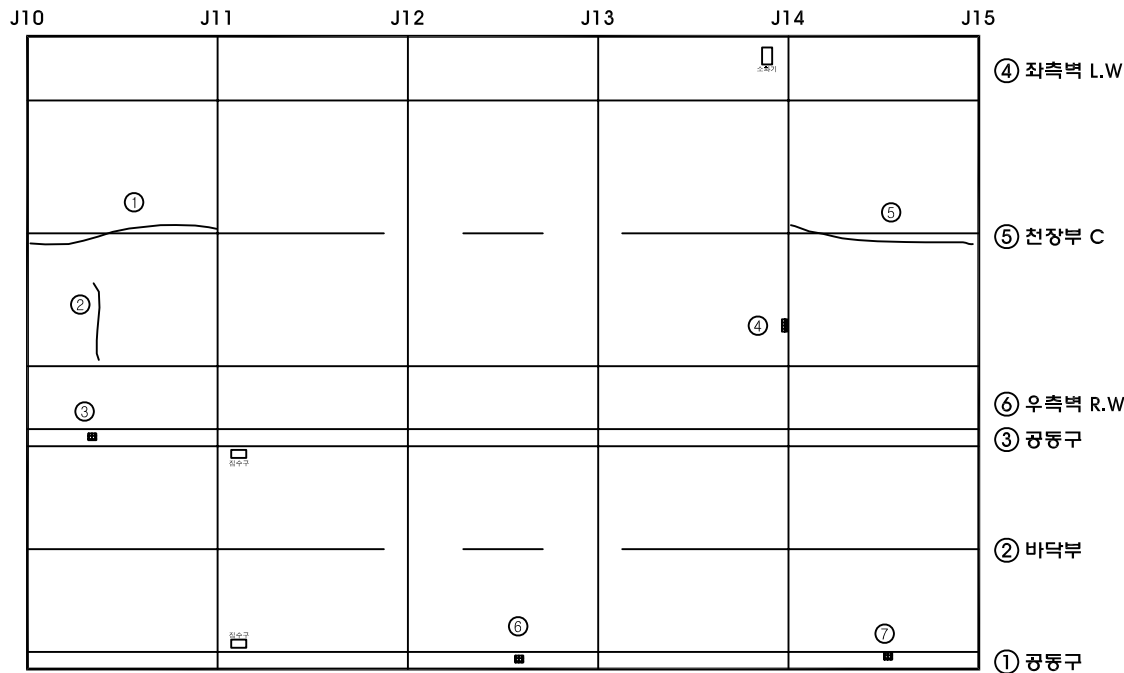
본선

| 번호 | 위치 | 구분 | 손상 | | | | | | 비고 |
|---|---|---|---|---|---|---|---|---|---|
| 1 | SPAN 11 | 천장부 | 균열(cw=0.3mm이상) | 0.40 | 9.00 | 1 | m | 9.00 | L.C |
| 2 | SPAN 11 | 천장부 | 균열(cw=0.2mm) | 0.20 | 5.00 | 1 | m | 5.00 | R.C |
| 3 | SPAN 11 | 측벽부 | 타원달라 | | | 1 | EA | 1.00 | |
| 4 | SPAN 14 | 천장부 | 박리 | 0.20 | 0.60 | 1 | ㎡ | 0.12 | R.C |
| 5 | SPAN 15 | 천장부 | 균열(cw=0.3mm이상) | 0.30 | 9.00 | 1 | m | 9.00 | R.C |
| 6 | SPAN 13 | 공동구 | 공동구 덮개파손 | 0.20 | 0.20 | 1 | ㎡ | 0.04 | R.공동구 |
| 7 | SPAN 15 | 공동구 | 공동구 덮개달라 | | | 1 | EA | 1.00 | R.공동구 |

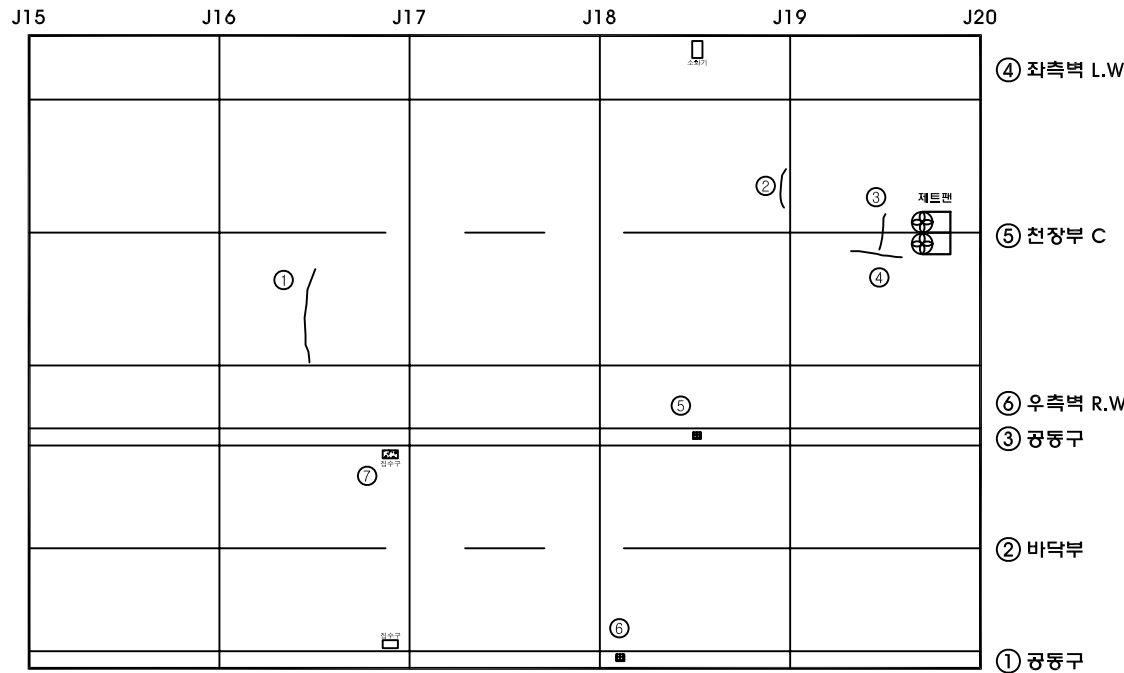
본선

| 번호 | 위치 | 구분 | 손상 | | | | | | 비고 |
|---|---|---|---|---|---|---|---|---|---|
| 1 | SPAN 17 | 천장부 | 균열(cw=0.3mm이상) | 0.30 | 4.00 | 1 | m | 4.00 | R.C |
| 2 | SPAN 19 | 천장부 | 균열(cw=0.3mm이상) | 0.30 | 1.30 | 1 | m | 1.30 | L.C |
| 3 | SPAN 20 | 천장부 | 균열(cw=0.2mm) | 0.20 | 2.00 | 1 | m | 2.00 | L.C |
| 4 | SPAN 20 | 천장부 | 균열(cw=0.2mm) | 0.20 | 3.00 | 1 | m | 3.00 | R.C |
| 5 | SPAN 19 | 공동구 | 공동구 덮개파손 | 0.20 | 0.20 | 1 | ㎡ | 0.04 | |
| 6 | SPAN 19 | 공동구 | 공동구 덮개파손 | 0.10 | 0.10 | 1 | ㎡ | 0.01 | R.공동구 |
| 7 | SPAN 17 | 배수시설 | 점수구 토사퇴적 | | | 1 | EA | 1.00 | |

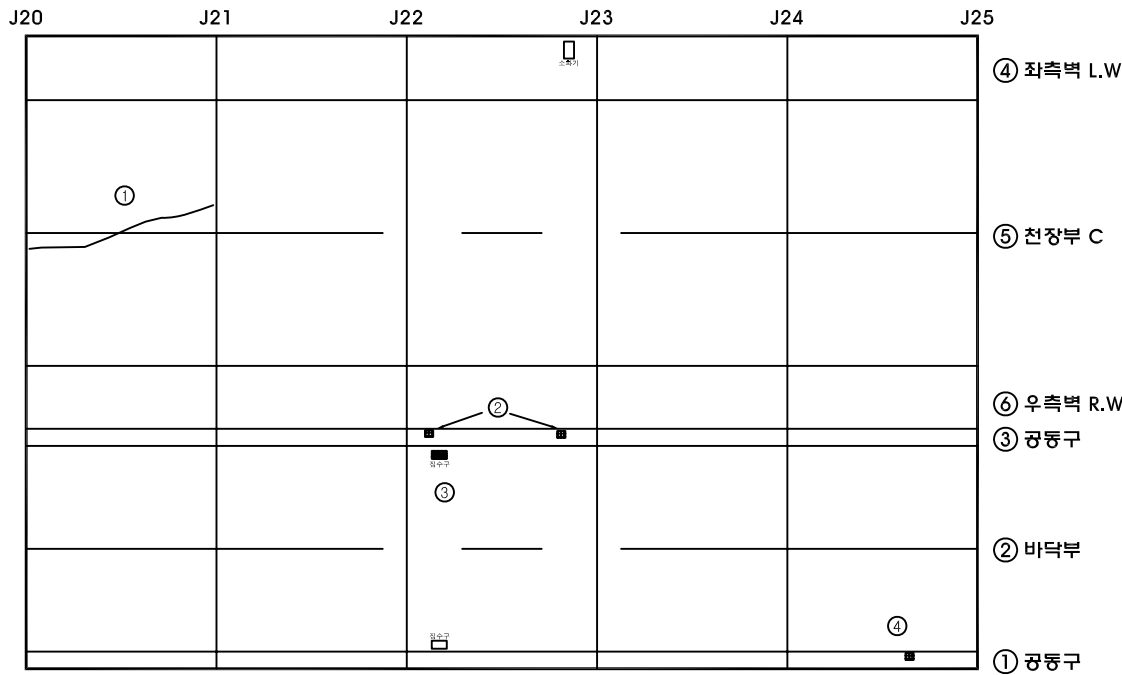
본선

| 번호 | 위치 | 구분 | 손상 | | | | | | 비고 |
|---|---|---|---|---|---|---|---|---|---|
| 1 | SPAN 21 | 천장부 | 균열(cw=0.3mm이상) | 0.40 | 0.90 | 1 | m | 0.90 | L.C |
| 2 | SPAN 23 | 공동구 | 공동구 덮개파손 | 0.20 | 0.20 | 2 | ㎡ | 0.08 | |
| 3 | SPAN 23 | 배수시설 | 침수구 토사퇴적 | | | 1 | EA | 1.00 | |
| 4 | SPAN 25 | 측벽부 | 타일탈락 | | | 1 | EA | 1.00 | R.공동구 |

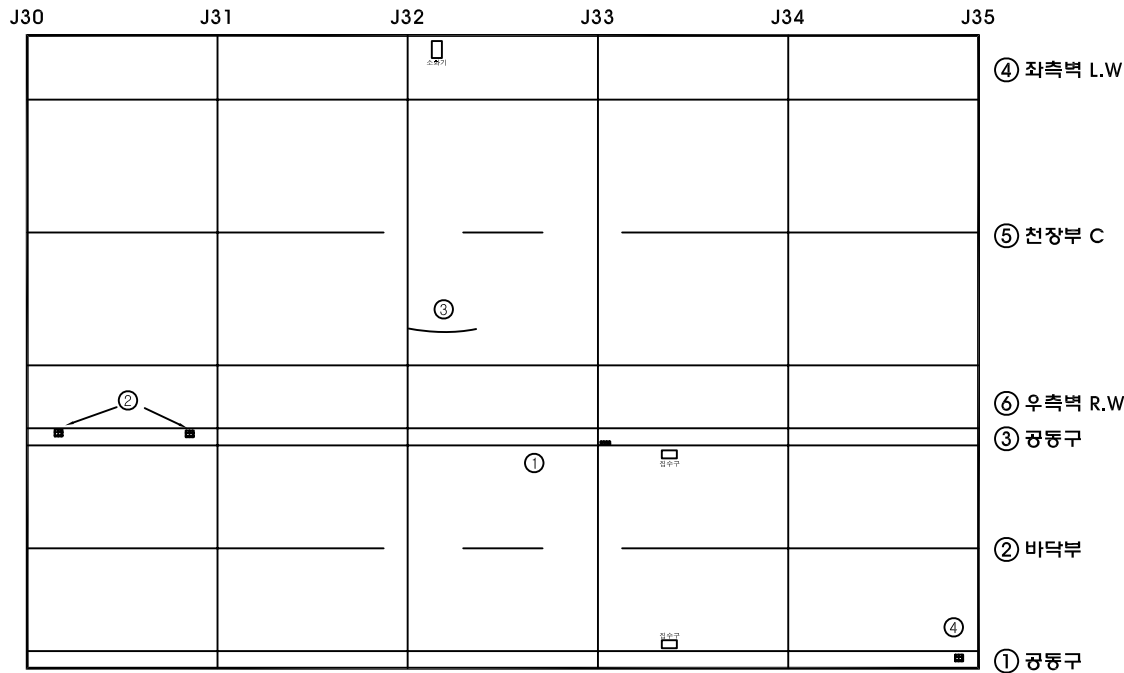
본선

| 번호 | 위치 | 구분 | 손상 | | | | | 비고 |
|---|---|---|---|---|---|---|---|---|
| 1 | SPAN 34 | 측벽부 | 타일탈락 | | | 1 | EA | 1.00 |
| 2 | SPAN 31 | 공동구 | 공동구 덮개파손 | 0.20 | 0.20 | 2 | m | 0.08 |
| 3 | SPAN 33 | 천장부 | 균열(cw=0.2mm) | 0.20 | 2.50 | 1 | m | 2.50 |
| 4 | SPAN 35 | 측벽부 | 타일탈락 | | | 1 | EA | 1.00 |

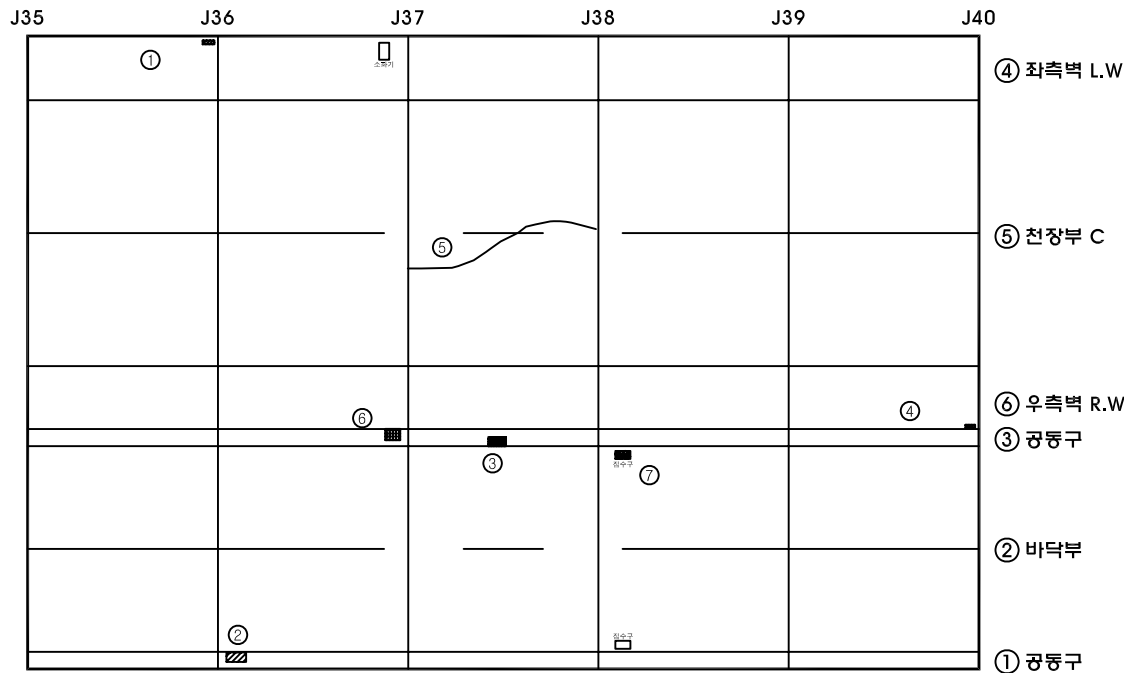
본선

| 번호 | 위치 | 구분 | 손상 | | | | | 비고 |
|---|---|---|---|---|---|---|---|---|
| 1 | SPAN 36 | 측벽부 | 타일탈락 | | | 2 | EA | 2.00 L.W |
| 2 | SPAN 37 | 측벽부 | 타일탈락 | | | 19 | EA | 19.00 R.공동구 |
| 3 | SPAN 38 | 측벽부 | 타일탈락 | | | 6 | EA | 6.00 |
| 4 | SPAN 40 | 측벽부 | 타일탈락 | | | 1 | EA | 1.00 R.W |
| 5 | SPAN 38 | 천장부 | 균열 (cw=0.3mm이상) | 0.40 | 9.00 | 1 | m | 9.00 R.C |
| 6 | SPAN 37 | 측벽부 | 파손 | 0.30 | 0.30 | 1 | ㎡ | 0.09 R.W |
| 7 | SPAN 39 | 배수시설 | 침수구 토사퇴적 | | | 1 | EA | 1.00 |

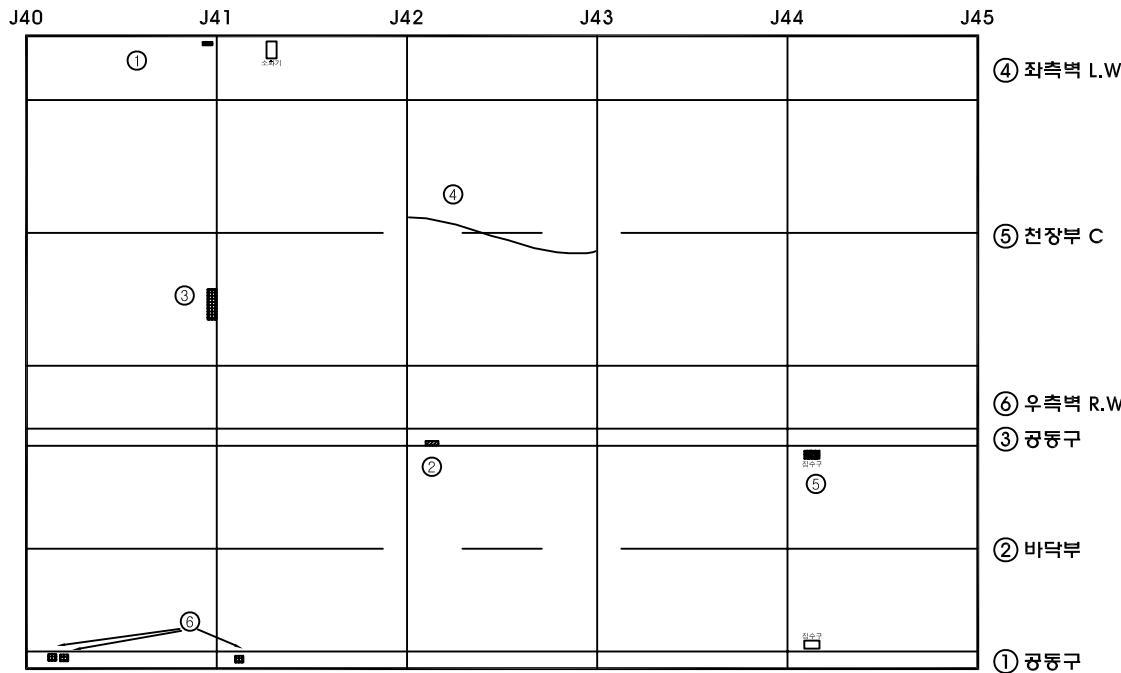
본선

| 번호 | 위치 | 구분 | 손상 | | | | | | 비고 |
|---|---|---|---|---|---|---|---|---|---|
| 1 | SPAN 41 | 측벽부 | 타원달라 | | | 1 | EA | 1.00 | L.W |
| 2 | SPAN 43 | 측벽부 | 타원달라 | | | 25 | EA | 25.00 | |
| 3 | SPAN 41 | 천장부 | 박리 | 0.20 | 0.50 | 1 | m | 0.10 | R.C |
| 4 | SPAN 43 | 천장부 | 균열(cw=0.3mm이상) | 0.40 | 9.00 | 1 | m | 9.00 | R.C |
| 5 | SPAN 45 | 배수시설 | 점수구 토사퇴적 | | | 1 | EA | 1.00 | |
| 6 | SPAN 41 | 공동구 | 공동구 덮개훼손 | 0.10 | 0.10 | 3 | m | 0.03 | R.공동구 |

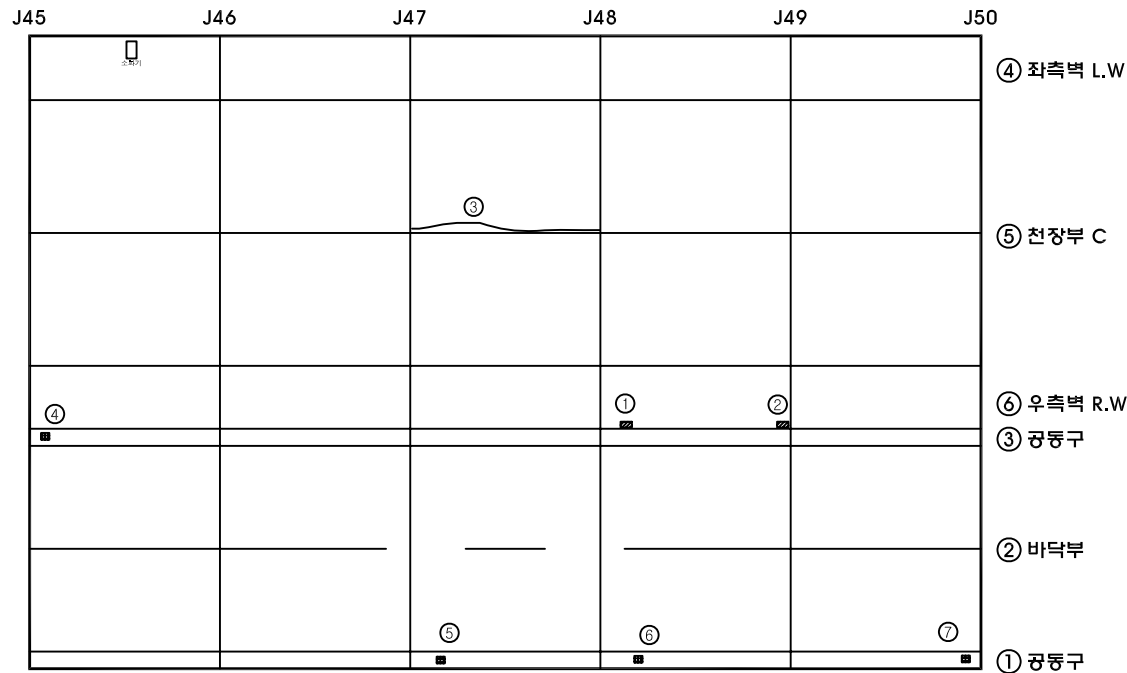
본선

| 번호 | 위치 | 구분 | 손상 | | | | | | 비고 |
|---|---|---|---|---|---|---|---|---|---|
| 1 | SPAN 49 | 측벽부 | 타원달막 | | | 1 | EA | 1.00 | R.W |
| 2 | SPAN 49 | 측벽부 | 타원달막 | | | 1 | EA | 1.00 | R.W |
| 3 | SPAN 48 | 천장부 | 균열(cw=0.3mm이상) | 0.40 | 9.00 | 1 | m | 9.00 | L.C |
