월문1터널(춘천)

| 관 리 기 관 | 노 선 명 | 점검기관 | 책임기술자 | 구조물명 | 도면명 | 도면번호 |
|---|---|---|---|---|---|---|
| 서울-춘천 고속도로 주식회사 | 서울춘천고속도로 정밀점검용역(1구간) | (주)하이콘엔지니어링 | 조 병 근 | 월문1터널(양양방향) | 갱구부 | 1 |

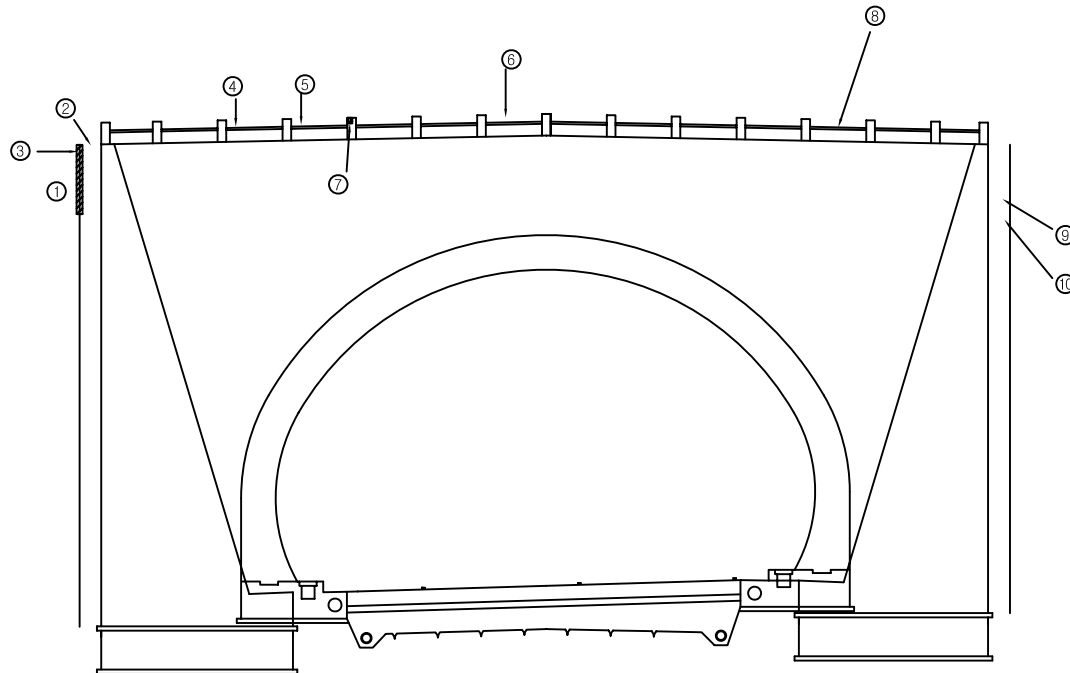
# 터널 시점부

| 번호 | 위치 | 구분 | 손상 | | | | | | 비고 |
|---|---|---|---|---|---|---|---|---|---|
| 1 | 갱구부 | 시점부 | 침하 및 공동 | 0.50 | 1.00 | 1 | m | 0.50 | |
| 2 | 갱구부 | 시점부 | 균열(cw=0.3mm이상) | 0.30 | 1.00 | 1 | m | 1.00 | |
| 3 | 갱구부 | 시점부 | 균열(cw=0.3mm이상) | 1.00 | 1.00 | 1 | m | 1.00 | |
| 4 | 갱구부 | 시점부 | 균열(cw=0.3mm이상) | 1.00 | 0.40 | 1 | m | 0.40 | |
| 5 | 갱구부 | 시점부 | 균열(cw=0.3mm이상) | 1.00 | 0.40 | 1 | m | 0.40 | |
| 6 | 갱구부 | 시점부 | 균열(cw=0.3mm이상) | 0.50 | 0.40 | 1 | m | 0.40 | |
| 7 | 갱구부 | 시점부 | 박리 | 0.30 | 0.20 | 1 | m | 0.06 | |
| 8 | 갱구부 | 시점부 | 균열(cw=0.3mm이상) | 1.00 | 1.90 | 1 | m | 1.90 | 모수비율 |
| 9 | 갱구부 | 시점부 | 균열(cw=0.3mm이상) | 1.00 | 1.00 | 1 | m | 1.00 | |
| 10 | 갱구부 | 시점부 | 균열(cw=0.3mm이상) | 0.30 | 1.00 | 1 | m | 1.00 | |

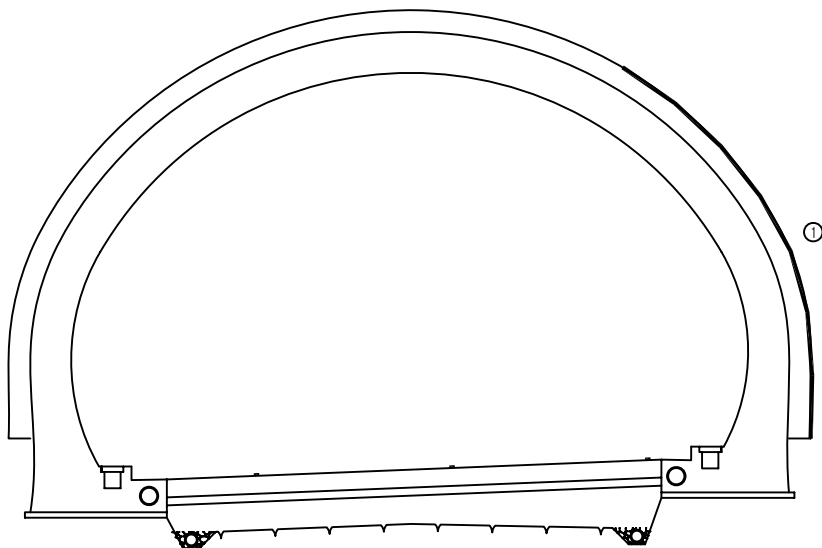
# 터널 종점부

| 번호 | 위치 | 구분 | 손상 | | | | | 비고 |
|---|---|---|---|---|---|---|---|---|
| 1 | 갱구부 | 종점부 | 빗재움 공동 | | | 1 | EA | 1.00 |

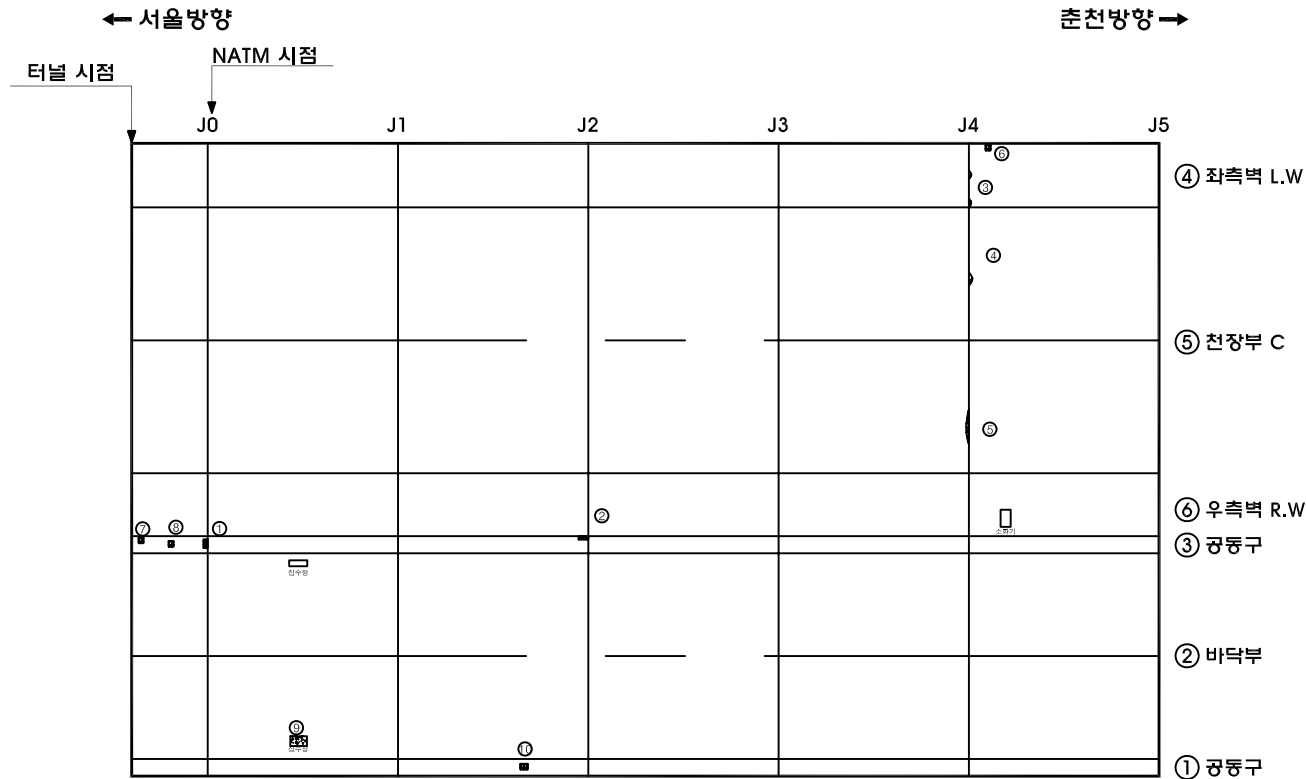
# 본선

| 번호 | 위치 | 구분 | 손상 | | | | | | 비고 |
|---|---|---|---|---|---|---|---|---|---|
| 1 | SPAN 0 | 공동구 | 공동구 덮개탈락 | | | 1 | EA | 1.00 | L공동구 |
| 2 | SPAN 2 | 공동구 | 공동구 덮개탈락 | | | 3 | EA | 3.00 | L공동구 |
| 3 | SPAN 5 | 측벽부 | 박락 | 0.10 | 0.10 | 2 | m <sup>2</sup> | 0.02 | L.W |
| 4 | SPAN 5 | 천장부 | 박락 | 0.10 | 0.50 | 1 | m <sup>2</sup> | 0.05 | L.C |
| 5 | SPAN 5 | 천장부 | 박락 | 0.10 | 1.50 | 1 | m <sup>2</sup> | 0.15 | R.C |
| 6 | SPAN 5 | 측벽부 | 타일탈락 | | | 1 | EA | 1.00 | |
| 7 | SPAN 0 | 공동구 | 공동구 덮개훼손 | 0.20 | 0.20 | 1 | m <sup>2</sup> | 0.04 | L공동구 |
| 8 | SPAN 0 | 공동구 | 공동구 덮개탈락 | | | 1 | EA | 1.00 | L공동구 |
| 9 | SPAN 1 | 배수시설 | 집수구 토사퇴적 | | | 1 | EA | 1.00 | |
| 10 | SPAN 2 | 공동구 | 공동구 덮개훼손 | 0.20 | 0.20 | 1 | m <sup>2</sup> | 0.04 | R공동구 |

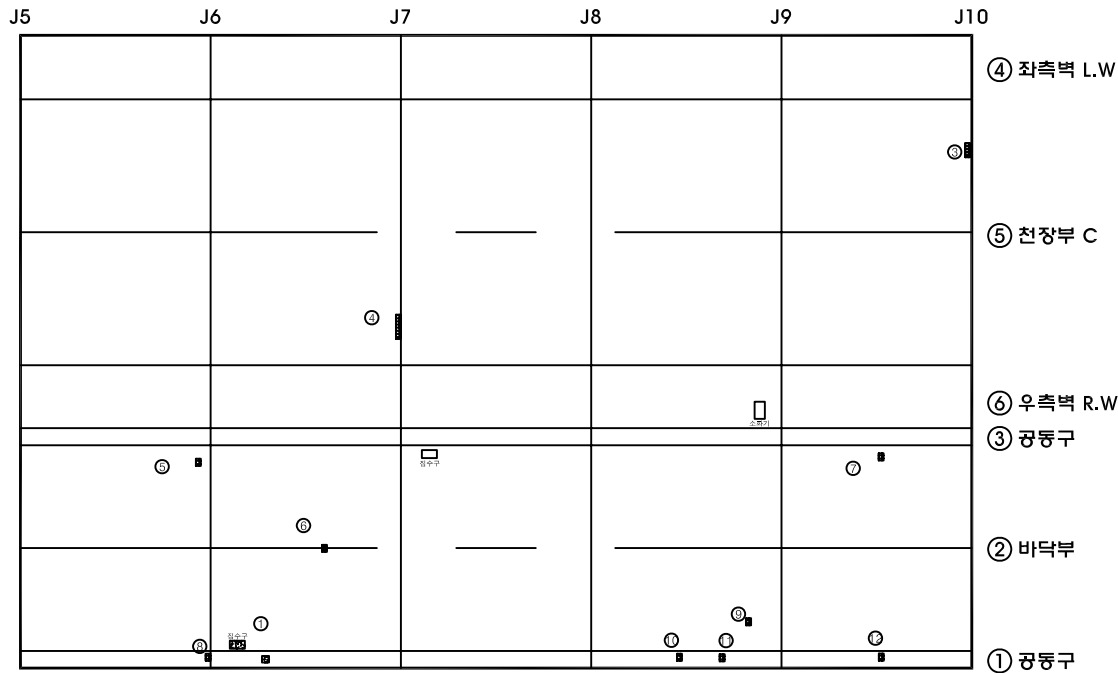
# 본선

| 번호 | 위치 | 구분 | 손 상 | | | | | | 비고 |
|---|---|---|---|---|---|---|---|---|---|
| 1 | SPAN 6 | 배수시설 | 집수구 토사퇴적 | | | 1 | EA | 1.00 | |
| 2 | SPAN 6 | 공동구 | 공동구 덮개파손 | 0.10 | 1.00 | 1 | m <sup>2</sup> | 0.10 | R공동구 |
| 3 | SPAN 10 | 천장부 | 박리 | 0.10 | 0.30 | 1 | m <sup>2</sup> | 0.03 | L.C |
| 4 | SPAN 7 | 천장부 | 박리 | 0.10 | 0.80 | 1 | m <sup>2</sup> | 0.08 | R.C |
| 5 | SPAN 6 | 도로부 | 파손 | 0.10 | 0.10 | 1 | m <sup>2</sup> | 0.01 | |
| 6 | SPAN 7 | 도로부 | 파손 | 0.30 | 0.20 | 1 | m <sup>2</sup> | 0.06 | |
| 7 | SPAN 10 | 도로부 | 박리 | 0.30 | 0.20 | 1 | m <sup>2</sup> | 0.06 | |
| 8 | SPAN 6 | 공동구 | 공동구 덮개파손 | 0.10 | 0.10 | 1 | m <sup>2</sup> | 0.01 | R공동구 |
| 9 | SPAN 9 | 도로부 | 파손 | 0.10 | 0.20 | 1 | m <sup>2</sup> | 0.02 | |
| 10 | SPAN 9 | 공동구 | 공동구 덮개파손 | 0.10 | 0.10 | 1 | m <sup>2</sup> | 0.01 | R공동구 |
| 11 | SPAN 9 | 공동구 | 공동구 덮개파손 | 0.10 | 0.10 | 1 | m <sup>2</sup> | 0.01 | R공동구 |
| 12 | SPAN 10 | 공동구 | 공동구 덮개파손 | 0.20 | 0.20 | 1 | m <sup>2</sup> | 0.04 | R공동구 |

③ 공동구 덮개 파손  
0.1X1.0

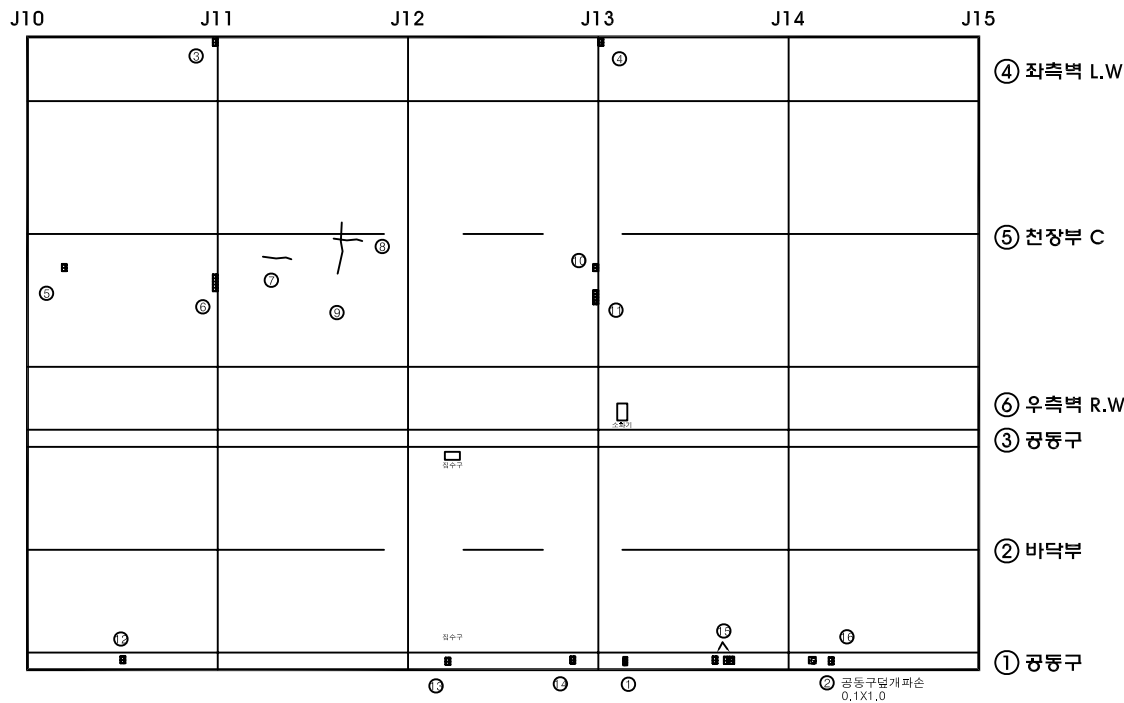
본선

| 번호 | 위치 | 구분 | 손상 | | | | | | 비고 |
|---|---|---|---|---|---|---|---|---|---|
| 1 | SPAN 14 | 공동구 | 공동구 덮개탈락 | | | 1 | EA | 1.00 | R.공동구 |
| 2 | SPAN 15 | 공동구 | 공동구 덮개파손 | 0.10 | 1.00 | 1 | m | 0.10 | R.공동구 |
| 3 | SPAN 11 | 측벽부 | 타일탈락 | | | 3 | EA | 3.00 | |
| 4 | SPAN 14 | 측벽부 | 타일탈락 | | | 1 | EA | 1.00 | |
| 5 | SPAN 11 | 천장부 | 파손 | 0.20 | 0.20 | 1 | m | 0.04 | R.C |
| 6 | SPAN 11 | 천장부 | 박리 | 0.10 | 0.30 | 1 | m | 0.03 | R.C |
| 7 | SPAN 12 | 천장부 | 균열(cw=0.3mm이상) | 0.30 | 2.00 | 1 | m | 2.00 | R.C |
| 8 | SPAN 12 | 천장부 | 균열(cw=0.2mm) | 0.20 | 2.50 | 1 | m | 2.50 | R.C |
| 9 | SPAN 12 | 천장부 | 균열(cw=0.3mm이상) | 0.30 | 2.00 | 1 | m | 2.00 | R.C |
| 10 | SPAN 13 | 천장부 | 박리 | 0.10 | 0.30 | 1 | m | 0.03 | R.C |
| 11 | SPAN 13 | 천장부 | 박리 | 0.10 | 0.80 | 1 | m | 0.08 | R.C |
| 12 | SPAN 11 | 공동구 | 공동구 덮개파손 | 0.10 | 0.10 | 1 | m | 0.01 | R.공동구 |
| 13 | SPAN 13 | 공동구 | 공동구 덮개파손 | 0.20 | 0.20 | 2 | m | 0.08 | R.공동구 |
| 14 | SPAN 13 | 공동구 | 공동구 덮개파손 | 0.20 | 0.20 | 1 | m | 0.04 | R.공동구 |
| 15 | SPAN 14 | 공동구 | 공동구 덮개파손 | 0.10 | 0.10 | 3 | m | 0.03 | R.공동구 |
| 16 | SPAN 15 | 공동구 | 공동구 덮개파손 | 0.20 | 0.20 | 1 | m | 0.04 | R.공동구 |

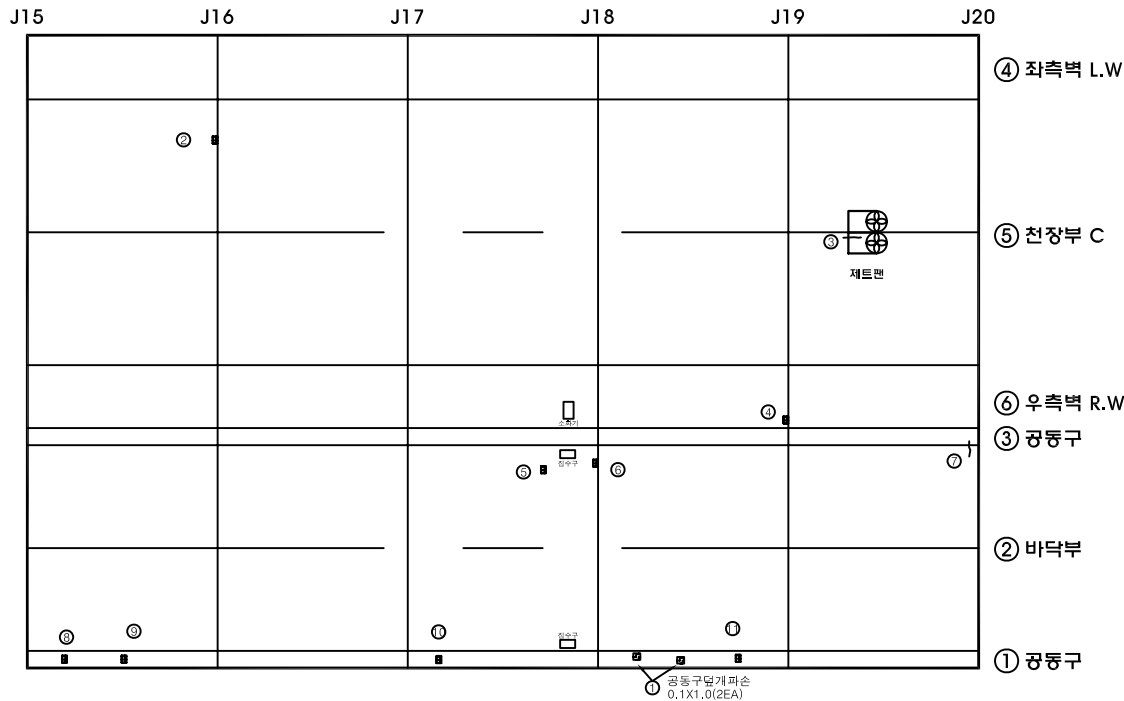
본선

| 번호 | 위치 | 구분 | 손 상 | | | | | | 비고 |
|---|---|---|---|---|---|---|---|---|---|
| 1 | SPAN 19 | 공동구 | 공동구 덮개파손 | 0.10 | 1.00 | 2 | m | 0.20 | R.공동구 |
| 2 | SPAN 16 | 천장부 | 박리 | 0.10 | 1.00 | 1 | m | 0.10 | L.C |
| 3 | SPAN 20 | 천장부 | 균열(cw=0.2mm) | 0.20 | 1.00 | 1 | m | 1.00 | R.C |
| 4 | SPAN 19 | 측벽부 | 타일달락 | | | 1 | EA | 1.00 | |
| 5 | SPAN 18 | 도로부 | 박리 | 0.20 | 0.20 | 1 | m | 0.04 | |
| 6 | SPAN 18 | 도로부 | 박리 | 0.40 | 0.40 | 1 | m | 0.16 | |
| 7 | SPAN 20 | 도로부 | 균열(cw=0.3mm이상) | 0.30 | 1.40 | 1 | m | 1.40 | |
| 8 | SPAN 16 | 공동구 | 공동구 덮개파손 | 0.20 | 0.20 | 1 | m | 0.04 | R.공동구 |
| 9 | SPAN 16 | 공동구 | 공동구 덮개파손 | 0.10 | 0.10 | 2 | m | 0.02 | R.공동구 |
| 10 | SPAN 18 | 공동구 | 공동구 덮개파손 | 0.10 | 0.10 | 1 | m | 0.01 | R.공동구 |
| 11 | SPAN 19 | 공동구 | 공동구 덮개파손 | 0.20 | 0.20 | 1 | m | 0.04 | R.공동구 |

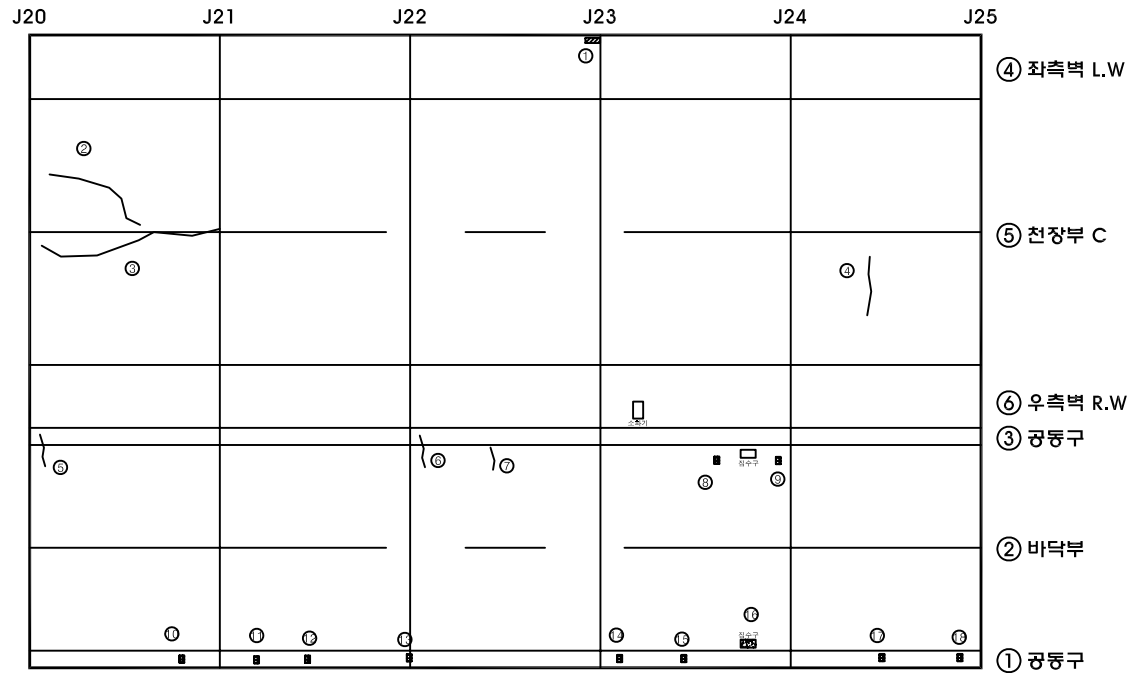
본선

| 번호 | 위치 | 구분 | 손상 | | | | | | 비고 |
|---|---|---|---|---|---|---|---|---|---|
| 1 | SPAN 23 | 측벽부 | 타설탈락 | | | 3 | EA | 3.00 | |
| 2 | SPAN 21 | 천장부 | 균열(cw=0.3mm이상) | 0.30 | 7.00 | 1 | m | 7.00 | L.C |
| 3 | SPAN 21 | 천장부 | 균열(cw=0.3mm이상) | 0.30 | 9.00 | 1 | m | 9.00 | R.C |
| 4 | SPAN 25 | 천장부 | 균열(cw=0.3mm이상) | 0.30 | 2.50 | 1 | m | 2.50 | R.C |
| 5 | SPAN 21 | 도로부 | 균열(cw=0.2mm) | 0.20 | 1.40 | 1 | m | 1.40 | |
| 6 | SPAN 23 | 도로부 | 균열(cw=0.2mm) | 0.20 | 1.40 | 1 | m | 1.40 | |
| 7 | SPAN 23 | 도로부 | 균열(cw=0.2mm) | 0.20 | 0.60 | 1 | m | 0.60 | |
| 8 | SPAN 24 | 도로부 | 박리 | 0.60 | 0.50 | 1 | ㎡ | 0.30 | |
| 9 | SPAN 24 | 도로부 | 박리 | 0.20 | 0.20 | 1 | ㎡ | 0.04 | |
| 10 | SPAN 21 | 공동구 | 공동구 덮개파손 | 0.20 | 0.20 | 1 | ㎡ | 0.04 | R.공동구 |
| 11 | SPAN 22 | 공동구 | 공동구 덮개파손 | 0.20 | 0.20 | 1 | ㎡ | 0.04 | R.공동구 |
| 12 | SPAN 22 | 공동구 | 공동구 덮개파손 | 0.20 | 0.20 | 1 | ㎡ | 0.04 | R.공동구 |
| 13 | SPAN 23 | 공동구 | 공동구 덮개파손 | 0.10 | 0.10 | 1 | ㎡ | 0.01 | R.공동구 |
| 14 | SPAN 24 | 공동구 | 공동구 덮개파손 | 0.20 | 0.20 | 1 | ㎡ | 0.04 | R.공동구 |
| 15 | SPAN 24 | 공동구 | 공동구 덮개파손 | 0.20 | 0.20 | 1 | ㎡ | 0.04 | R.공동구 |
| 16 | SPAN 24 | 배수시설 | 침수구 토사퇴적 | | | 1 | EA | 1.00 | |
| 17 | SPAN 25 | 공동구 | 공동구 덮개파손 | 0.20 | 0.20 | 1 | ㎡ | 0.04 | R.공동구 |
| 18 | SPAN 25 | 공동구 | 공동구 덮개파손 | 0.20 | 0.20 | 1 | ㎡ | 0.04 | R.공동구 |
