## 교면포장(S1)

| 관 리 기 관 | 노 선 명 | 점 검 기 관 | 책 임 기 술 자 | 구 조 물 명 | 도 면 명 | 도 면 번 호 |
|---|---|---|---|---|---|---|
| 서울-춘천 고속도로 주식회사 | 서울춘천고속도로 정밀점검용역(1구간) | (주)하이콘엔지니어링 | 조 병 근 | 월문3교(서울방향) | 교면포장(S1) | 1 |

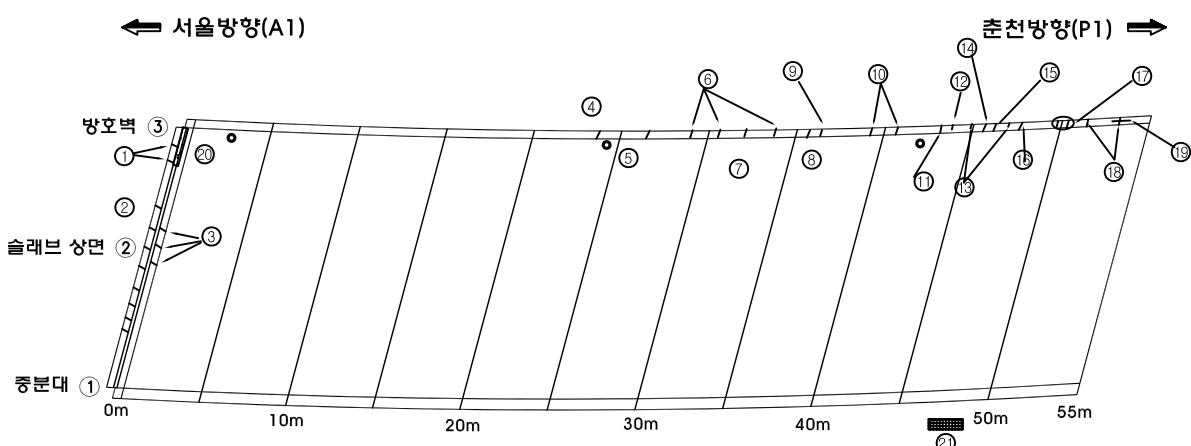
| 손상<br>번호 | 부재명 | 손상내용 | 손상규모 | | | 손상<br>종량 | 단위 | 비고 |
|---|---|---|---|---|---|---|---|---|
| 1 | 신축이음 | 균열(cw=0.2mm) | 0.20 | 0.50 | 2 | 1.00 | m | 후타재 |
| 2 | 신축이음 | 균열(cw=0.2mm) | 0.20 | 0.50 | 8 | 4.00 | m | 후타재 |
| 3 | 신축이음 | 균열(cw=0.2mm) | 0.20 | 0.30 | 3 | 0.90 | m | 후타재 |
| 4 | 연석 | 균열(cw=0.3mm이상) | 0.30 | 1.00 | 1 | 1.00 | m | |
| 5 | 연석 | 균열(cw=0.3mm이상) | 0.30 | 1.50 | 1 | 1.50 | m | |
| 11 | 연석 | 균열(cw=0.3mm이상) | 0.30 | 1.50 | 1 | 1.50 | m | |
| 14 | 연석 | 균열(cw=0.3mm이상) | 0.30 | 1.50 | 1 | 1.50 | m | |
| 20 | 신축이음 | 토사침착 | 3.00 | 0.20 | 1 | 0.60 | m <sup>2</sup> | |
| 21 | 중분대 | 균열 | 2.00 | 0.50 | 1 | 1.00 | m <sup>2</sup> | |
| 22 | 중분대 | 불규칙 균열 | 1.00 | 70.00 | 1 | 70.00 | m <sup>2</sup> | |

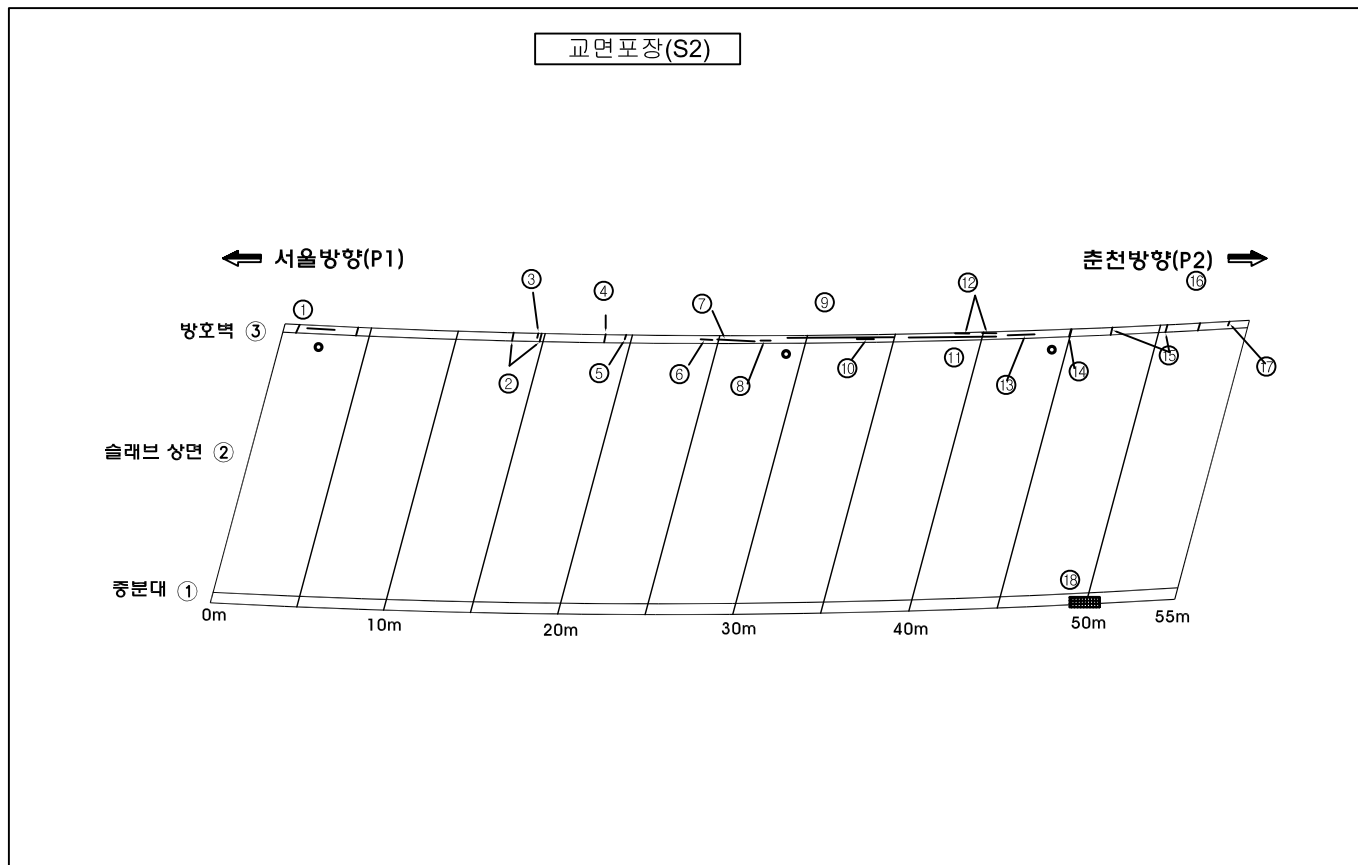
| 손상<br>번호 | 부재명 | 손상내용 | 손상규모 | | | 손상<br>수량 | 단위 | 비고 |
|---|---|---|---|---|---|---|---|---|
| 1 | 연석 | 균열(cw=0.2mm) | 0.20 | 1.50 | 3 | 4.50 | m | |
| 9 | 연석 | 균열(cw=0.3mm이상) | 0.30 | 10.00 | 1 | 10.00 | m | |
| 10 | 연석 | 균열(cw=0.3mm이상) | 0.30 | 1.00 | 1 | 1.00 | m | |
| 15 | 연석 | 균열(cw=0.3mm이상) | 0.30 | 1.50 | 2 | 3.00 | m | |
| 18 | 중분대 | 균열 | 1.00 | 1.00 | 1 | 1.00 | m | |

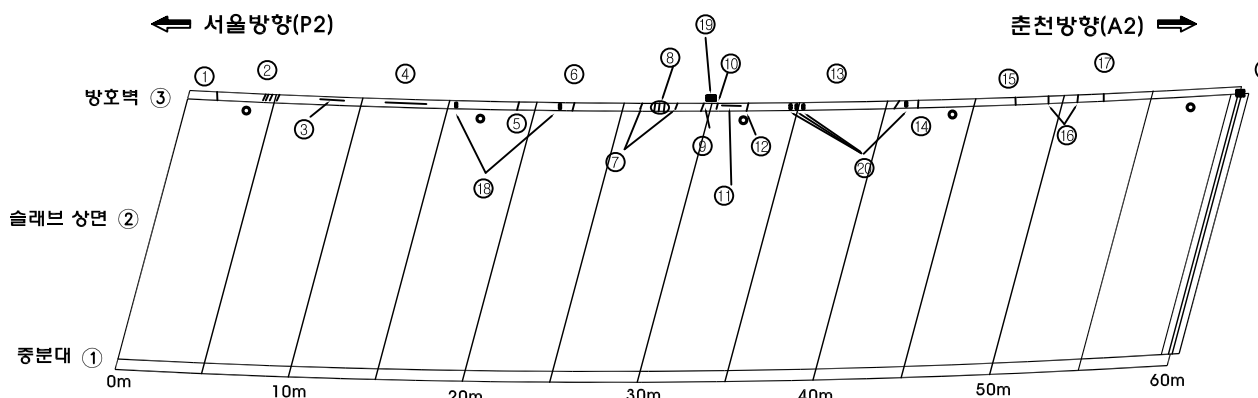
## 교면포장(S3)

| 손상<br>번호 | 부재명 | 손상내용 | 손상규모 | | | 손상<br>물량 | 단위 | 비고 |
|---|---|---|---|---|---|---|---|---|
| 1 | 연석 | 균열(cw=0.3mm이상) | 0.30 | 1.50 | 1 | 1.50 | m | |
| 2 | 연석 | 균열(cw=0.3mm미만) | 0.20 | 1.30 | 4 | 5.20 | m | |
| 4 | 연석 | 균열(cw=0.3mm이상) | 0.30 | 2.00 | 1 | 2.00 | m | |
| 18 | 연석 | 녹물유출 | | 0.40 | 2 | 0.80 | m | |
| 19 | 연석 | 균열 | 1.50 | 0.6 | 1 | 0.90 | m | |
| 20 | 연석 | 녹물유출 | | 0.1 | 4 | 0.40 | m | |
| 21 | 신축이음 | 볼트탈락 | | | 1 | 1.00 | EA | |

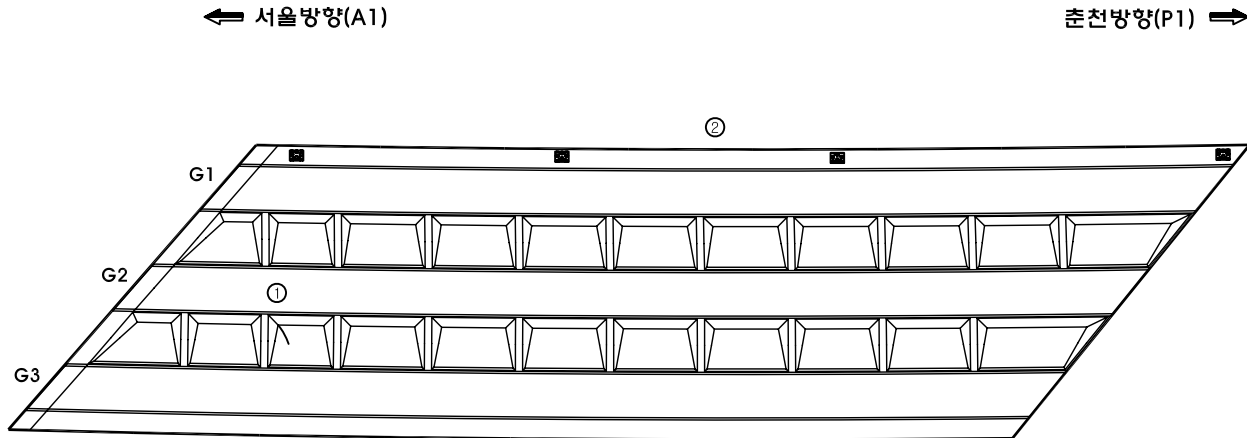
바닥판하면(S1)

| 손상<br>번호 | 부재명 | 손상내용 | 손상규모 | | | 손상<br>종류 | 단위 | 비고 |
|---|---|---|---|---|---|---|---|---|
| 1 | 바닥판하면 | 백태 | 0.40 | 0.40 | 4 | 0.64 | m <sup>2</sup> | |
| 2 | 바닥판하면 | 균열(cw=0.3mm이상) | 0.30 | 2.00 | 1 | 2.00 | m | |

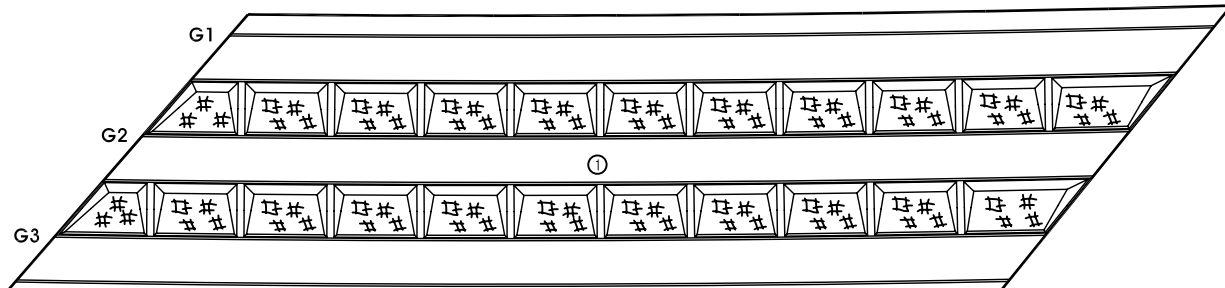
## 바닥판하면(S2)

| 손상<br>번호 | 부재명 | 손상내용 | 손상규모 | | | 손상<br>종류 | 단위 | 비고 |
|---|---|---|---|---|---|---|---|---|
| 1 | 바닥판하면 | 불규칙 균열 | 1.50 | 1.50 | 22 | 49.50 | m <sup>2</sup> | |

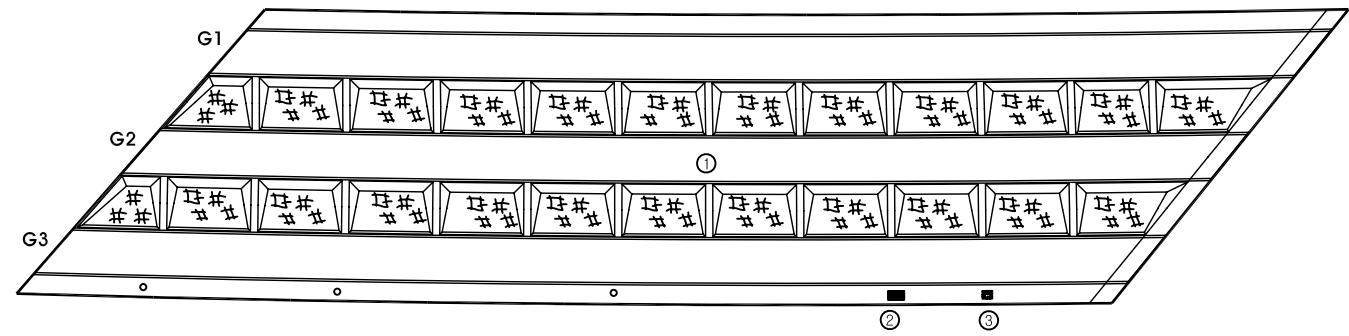
바닥판하면(S3)

| 손상<br>번호 | 부재명 | 손상내용 | 손상규모 | | | 손상<br>종량 | 단위 | 비고 |
|---|---|---|---|---|---|---|---|---|
| 1 | 바닥판하면 | 불규칙 균열 | 1.50 | 1.50 | 24 | 54.00 | m <sup>2</sup> | |
| 2 | 바닥판하면 | 파손 | 0.30 | 0.30 | 1 | 0.09 | m <sup>2</sup> | |
| 3 | 바닥판하면 | 백태 | 0.40 | 0.40 | 1 | 0.16 | m <sup>2</sup> | |

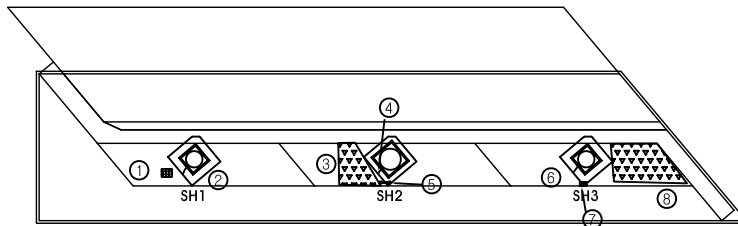
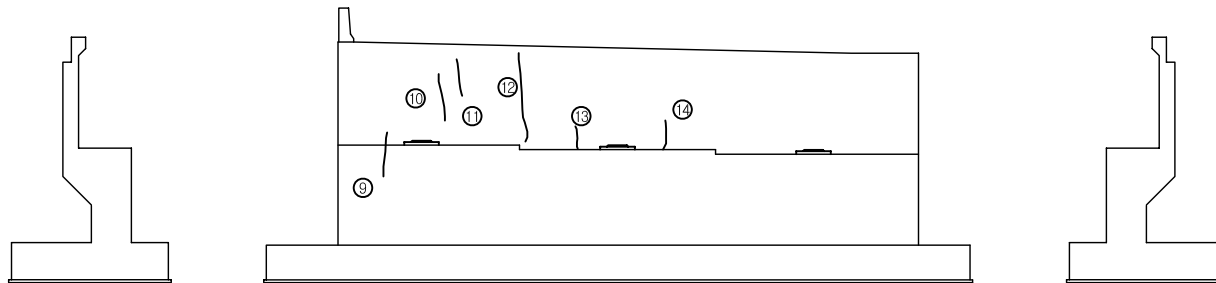
# 교대(A1)

| 손상<br>번호 | 부재명 | 손상내용 | 손상규모 | | | 손상<br>수량 | 단위 | 비고 |
|---|---|---|---|---|---|---|---|---|
| 2 | 받침장치 | 받침콘크리트균열 | 0.10 | 0.10 | 1 | 0.10 | m | |
| 9 | 교대 | 균열(cw=0.1mm) | 0.10 | 0.60 | 1 | 0.60 | m | |
| 10 | 교대 | 균열(cw=0.2mm) | 0.20 | 1.50 | 1 | 1.50 | m | |
| 11 | 교대 | 균열(cw=0.2mm) | 0.20 | 1.20 | 1 | 1.20 | m | |
| 12 | 교대 | 균열(cw=0.2mm) | 0.20 | 2.90 | 1 | 2.90 | m | |

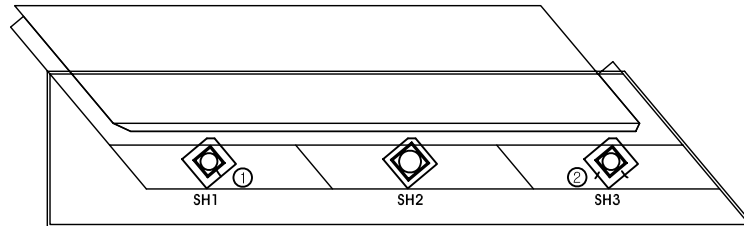
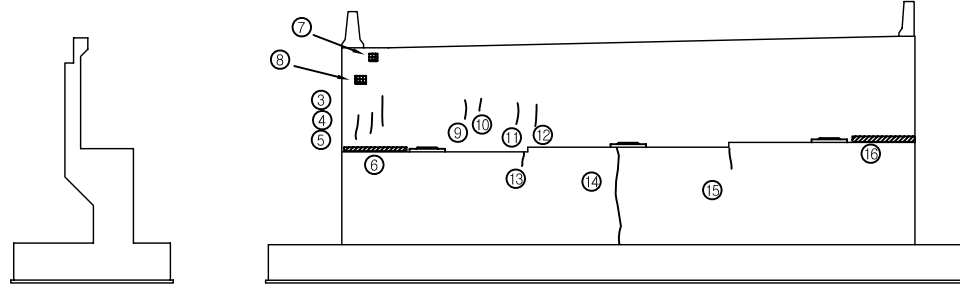
## 교대 (A2)

| 손상<br>번호 | 부재명 | 손상내용 | 손상규모 | | | 손상<br>물량 | 단위 | 비고 |
|---|---|---|---|---|---|---|---|---|
| 1 | 받침장치 | 받침콘크리트균열 | 0.10 | 0.10 | 1 | 0.10 | m | |
| 2 | 받침장치 | 받침콘크리트균열 | 0.10 | 0.10 | 2 | 0.20 | m | |
| 3 | 교대 | 균열 (cw=0.1mm) | 0.10 | 1.50 | 1 | 1.50 | m | |
| 11 | 교대 | 균열 (cw=0.2mm) | 0.20 | 1.80 | 1 | 1.80 | m | |

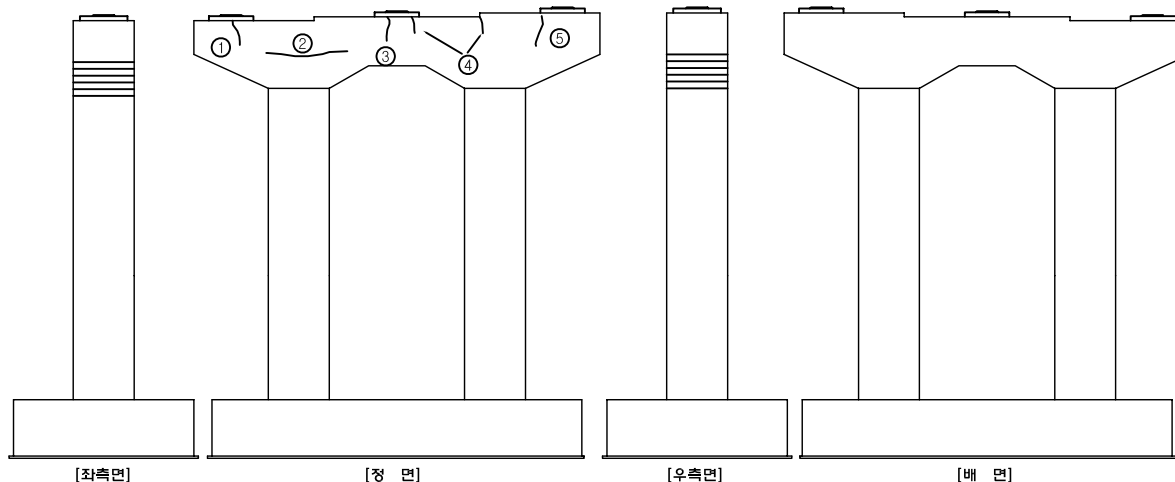
[코령부 상면]

| 손상<br>번호 | 부재명 | 손상내용 | 손상규모 | | | 손상<br>용량 | 단위 | 비고 |
|---|---|---|---|---|---|---|---|---|
| 1 | 교각 | 균열(cw=0.1mm) | 0.10 | 0.50 | 1 | 0.50 | m | 코령부 |
| 2 | 교각 | 균열(cw=0.2mm) | 0.20 | 2.50 | 1 | 2.50 | m | 코령부 |
| 3 | 교각 | 균열(cw=0.2mm) | 0.20 | 0.60 | 1 | 0.60 | m | 코령부 |
| 4 | 교각 | 균열(cw=0.2mm) | 0.20 | 0.40 | 2 | 0.80 | m | 코령부 |
| 5 | 교각 | 균열(cw=0.2mm) | 0.20 | 0.70 | 1 | 0.70 | m | 코령부 |

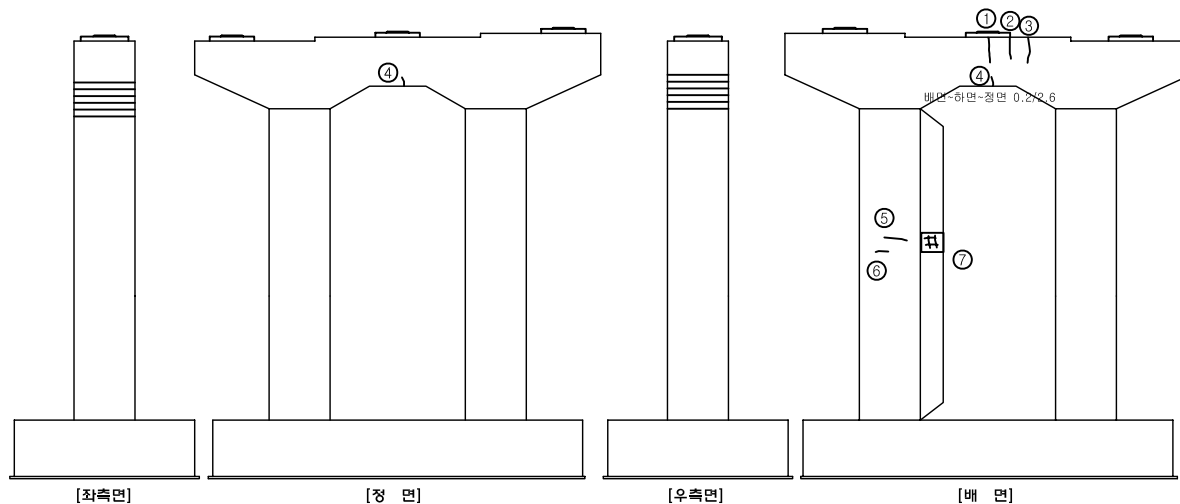
[교평부 상면]

| 손상<br>번호 | 부재명 | 손상내용 | 손상규모 | | | 손상<br>물량 | 단위 | 비고 |
|---|---|---|---|---|---|---|---|---|
| 1 | 교각 | 균열(cw=0.1mm) | 0.10 | 0.40 | 1 | 0.40 | m | 코팅부 |
| 4 | 교각 | 균열(cw=0.2mm) | 0.20 | 2.60 | 1 | 2.60 | m | 코팅부 |
| 7 | 교각 | 불규칙 균열 | 2.00 | 0.60 | 1 | 1.20 | m² | |
