# 교면포장(S1)

| 관 리 기 관 | 노 선 명 | 점검기관 | 책임기술자 | 구조물명 | 도면명 | 도면번호 |
|---|---|---|---|---|---|---|
| 서울-춘천 고속도로 주식회사 | 서울춘천고속도로 정밀점검용역(1구간) | (주)하이콘엔지니어링 | 조 병 근 | 월문3교(양양방향) | 교면포장(S1) | 1 |

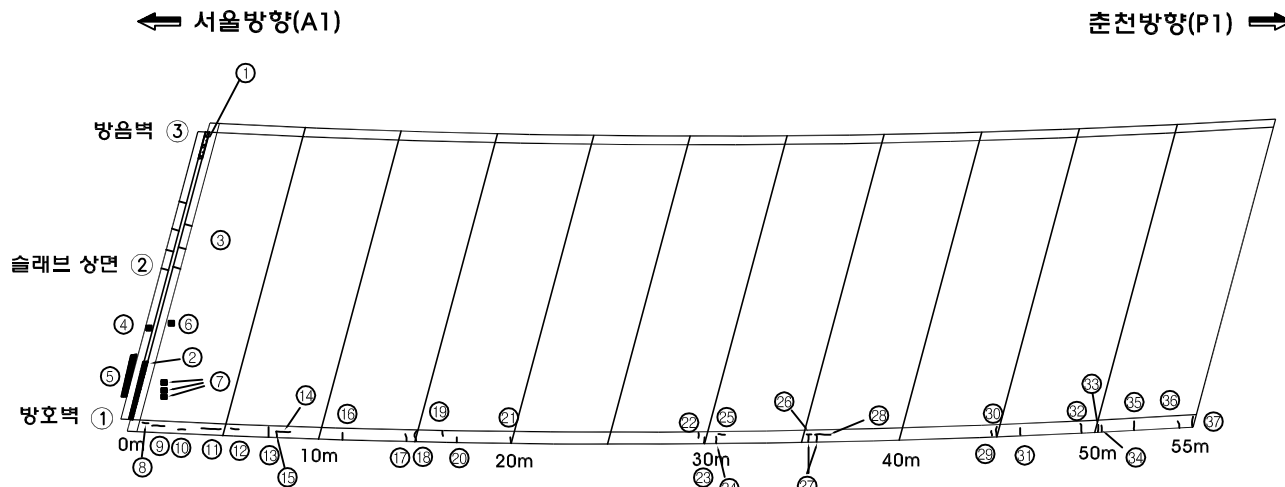
| 손상<br>번호 | 주제명 | 손상내용 | 손상규모 | | | 손상<br>중합 | 단위 | 비고 |
|---|---|---|---|---|---|---|---|---|
| 1 | 상복이음 | 토사침적 | 0.10 | 1.00 | 1 | 0.10 | ㎡ | |
| 2 | 상복이음 | 녹발생 | 0.10 | 3.00 | 1 | 0.30 | ㎡ | |
| 3 | 상복이음 | 균열 (≤w=0.2mm) | 0.20 | 0.30 | 7 | 2.10 | mm | 후타지 |
| 4 | 상복이음 | 파손 | 0.10 | 0.10 | 1 | 0.01 | ㎡ | 후타지 |
| 5 | 교면포장 | 파손 | 0.10 | 2.50 | 1 | 0.25 | ㎡ | |
| 6 | 교면포장 | 파손 | 0.10 | 0.10 | 1 | 0.01 | ㎡ | |
| 7 | 교면포장 | 포트홀 | 0.10 | 0.10 | 3 | 0.03 | ㎡ | |

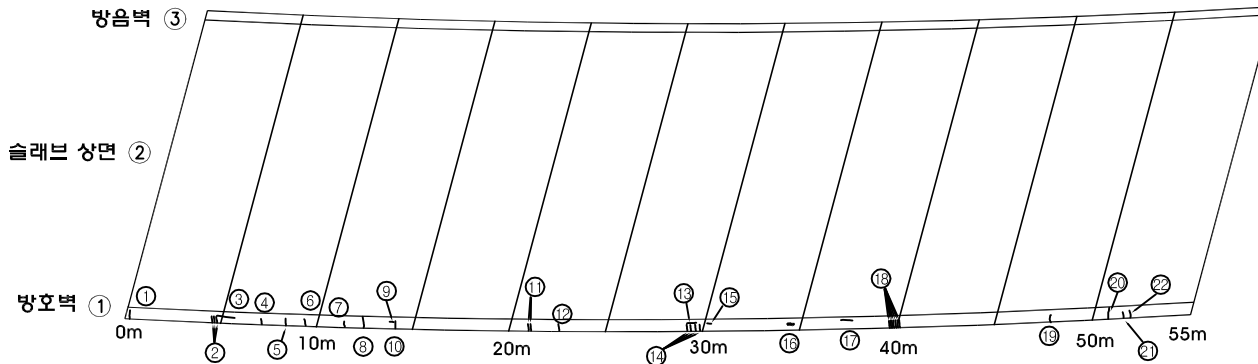
# 교면포장(S2)

| 손상<br>번호 | 부재명 | 손상내용 | 손상규모 | | | 손상<br>수량 | 단위 | 비고 |
|---|---|---|---|---|---|---|---|---|
| 1 | 연석 | 균열 (≤w=0.1mm) | 0.10 | 0.50 | 1 | 0.50 | m | |
| 16 | 연석 | 균열(무력대) | 0.10 | 0.50 | 1 | 0.50 | m | |
| 18 | 연석 | 균열 (≤w=0.1mm) | 0.10 | 0.80 | 7 | 4.20 | m | |

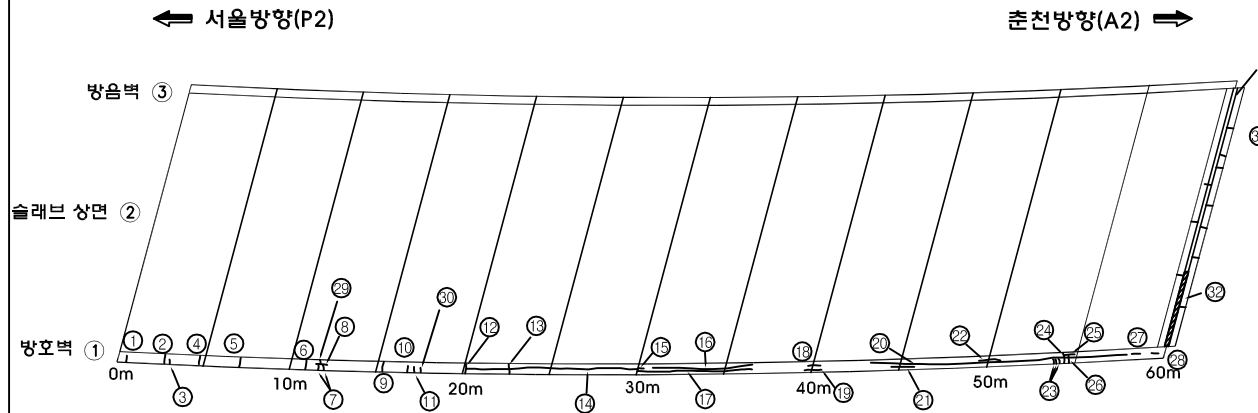
# 교면포장(S3)

| 순서<br>번호 | 부재명 | 손상내용 | 손상규모 | | | 손상<br>수량 | 단위 | 비고 |
|---|---|---|---|---|---|---|---|---|
| 14 | 연석 | 균열 (≤w=0.1mm) | 0.10 | 10.0 | 1 | 10.00 | m | |
| 20 | 연석 | 균열 (≤w=0.1mm) | 0.10 | 15.0 | 1 | 15.00 | m | |
| 31 | 연속여름 | 균열 (≤w=0.2mm) | 0.20 | 0.30 | 10 | 3.00 | m | 후타제 |
| 32 | 연속여름 | 녹발생 | 0.10 | 3.00 | 1 | 0.30 | m | |

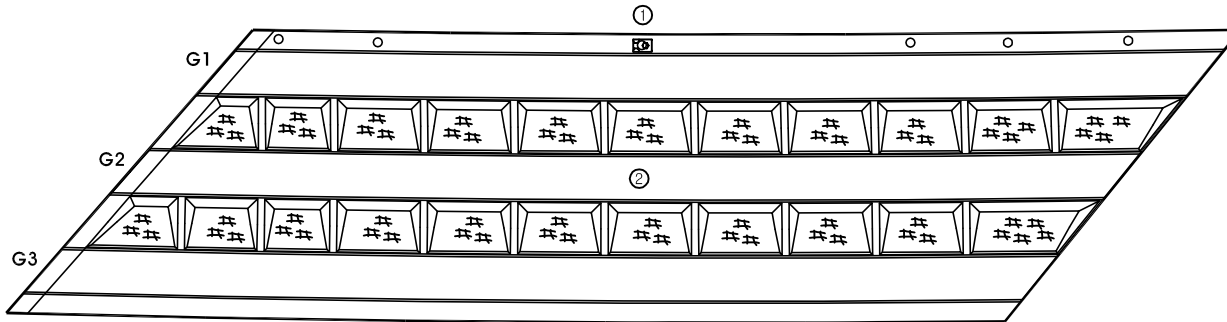
## 바닥판하면(S1)

| 손상<br>번호 | 부재명 | 손상내용 | 손상규모 | | | 손상<br>량(평방미터) | 단위 | 비고 |
|---|---|---|---|---|---|---|---|---|
| 1 | 바닥판하면 | 박락 | 0.10 | 0.10 | 1 | 0.01 | m² | |
| 2 | 바닥판하면 | 불규칙균열 | 1.50 | 1.50 | 22 | 49.50 | m² | |

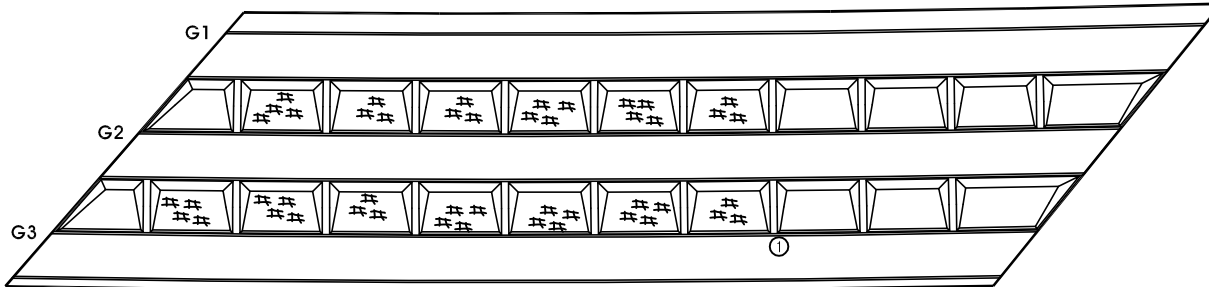
## 바닥판하면(S2)

| 손상<br>번호 | 부재명 | 손상내용 | 손상규모 | | | 손상<br>량(%) | 단위 | 비고 |
|---|---|---|---|---|---|---|---|---|
| 1 | 바닥판하면 | 물결리균열 | 1.50 | 1.50 | 18 | 29.25 | m | 보수미흡 |

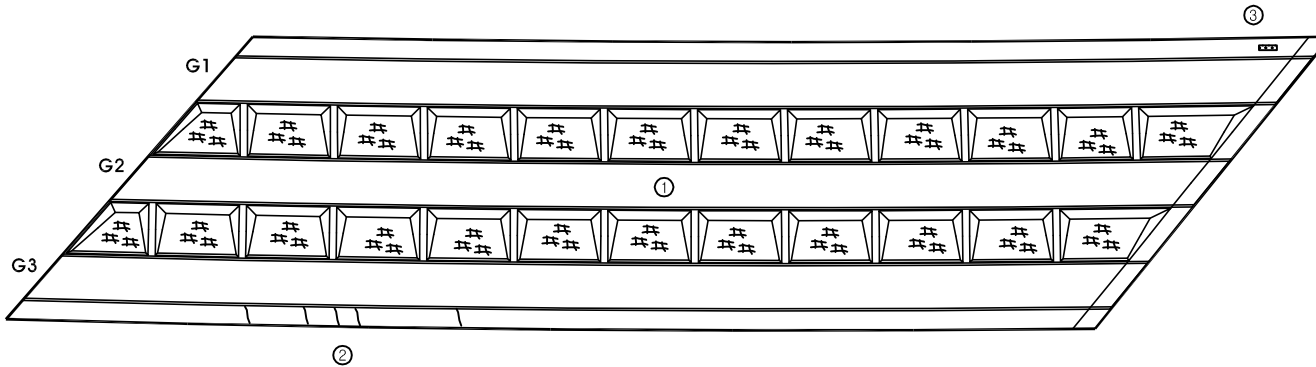
## 바닥판하면(S3)

| 손상<br>번호 | 부재명 | 손상내용 | 손상규모 | | | 손상<br>량(평) | 단위 | 비고 |
|---|---|---|---|---|---|---|---|---|
| 1 | 바닥판하면 | 불규칙균열 | 1.50 | 1.50 | 24 | 54.00 | m | |
| 2 | 바닥판하면 | 균열 (cw=0.1mm) | 0.10 | 0.70 | 5 | 3.50 | m | |
| 3 | 바닥판하면 | 철근노출 및 재료분리 | 0.20 | 0.40 | 1 | 0.08 | m | |

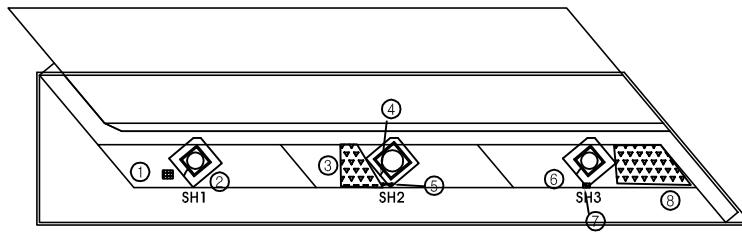
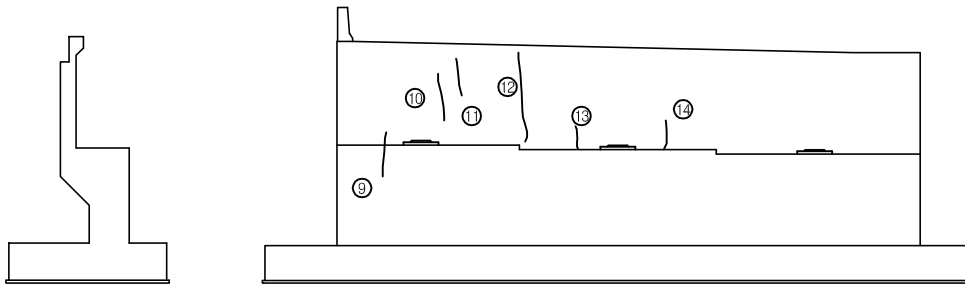
## 교대(A1)

| 손상<br>번호 | 부재명 | 손상내용 | 손상규모 | | | 손상<br>수량 | 단위 | 비고 |
|---|---|---|---|---|---|---|---|---|
| 9 | 교대 | 균열(cw=0.1mm) | 0.10 | 0.80 | 1 | 0.80 | m | |
| 10 | 교대 | 균열(cw=0.2mm) | 0.20 | 1.80 | 1 | 1.80 | m | |
| 11 | 교대 | 균열(cw=0.3mm) | 0.20 | 1.80 | 1 | 1.80 | m | |
| 12 | 교대 | 균열(cw=0.3mm) | 0.20 | 2.80 | 1 | 2.80 | m | |
| 13 | 교대 | 균열(cw=0.3mm) | 0.20 | 1.00 | 1 | 1.00 | m | |
| 14 | 교대 | 균열(cw=0.3mm) | 0.20 | 1.00 | 1 | 1.00 | m | |

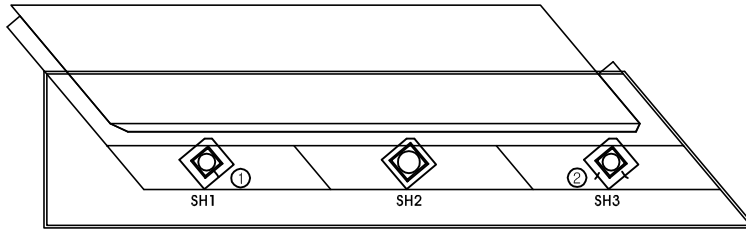
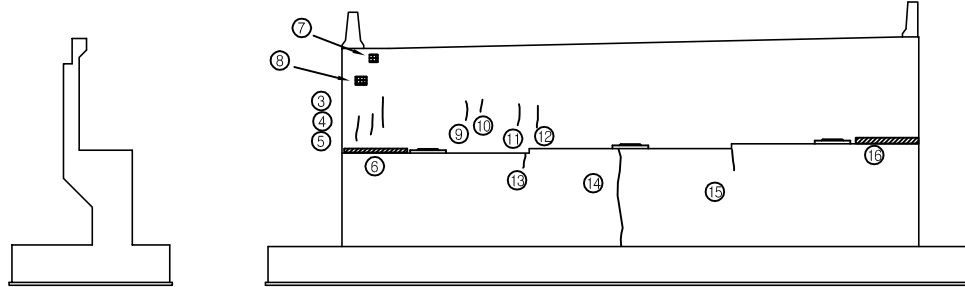
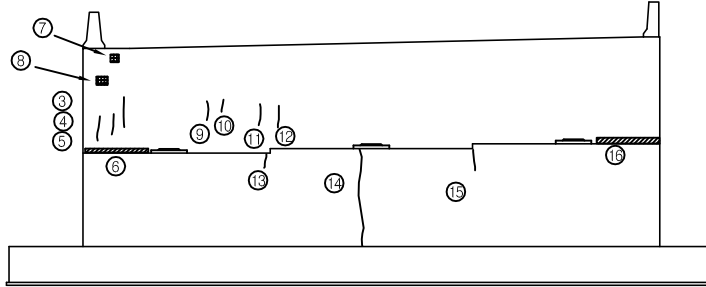
교대(A2)

| 손상<br>번호 | 부재명 | 손상내용 | 손상규모 | | | 손상<br>물량 | 단위 | 비고 |
|---|---|---|---|---|---|---|---|---|
| 1 | 방수층 | 방수콘크리트균열 | 0.10 | 0.10 | 1 | 0.10 | m | |
| 2 | 방수층 | 방수콘크리트균열 | 0.10 | 0.10 | 2 | 0.20 | m | |
| 3 | 교대 | 균열(cw=0.1mm) | 0.10 | 1.50 | 1 | 1.50 | m | |
| 11 | 교대 | 균열(cw=0.2mm) | 0.20 | 1.80 | 1 | 1.80 | m | |

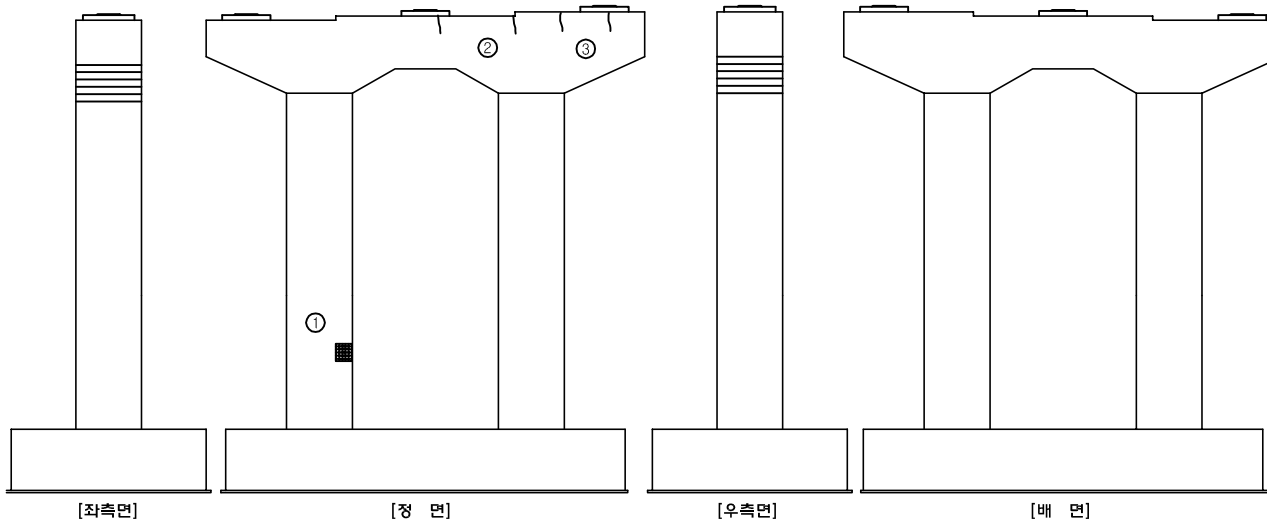
[코팅부 상면]

| 손상<br>번호 | 부재명 | 손상내용 | 손상규모 | | | 손상<br>수량 | 단위 | 비고 |
|---|---|---|---|---|---|---|---|---|
| 2 | 교각 | 균열(cw=0.1mm) | 0.10 | 0.30 | 2 | 0.60 | m | 코팅부 |
| 3 | 교각 | 균열(cw=0.2mm) | 0.20 | 0.30 | 2 | 0.60 | m | 코팅부 |

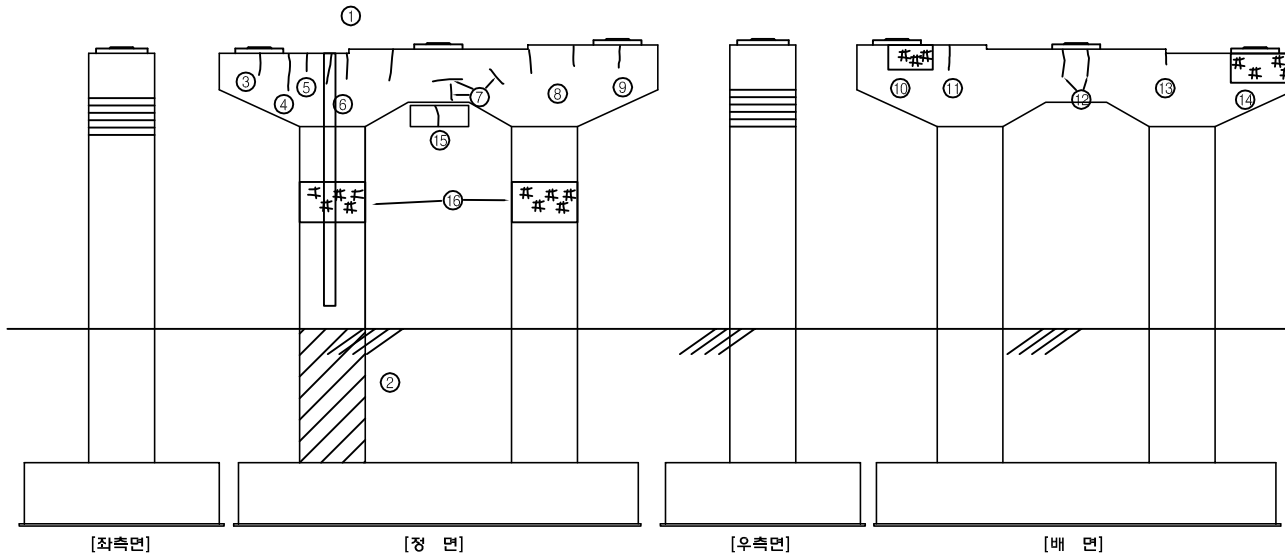
# [코평부 상면]

| 손상<br>번호 | 부재명 | 손상내용 | 손상규모 | | | 손상<br>물량 | 단위 | 비고 |
|---|---|---|---|---|---|---|---|---|
| 1 | 교각 | 균열(cw=0.2mm) | 0.20 | 1.00 | 1 | 1.00 | m | 코평부 |
| 10 | 교각 | 불규칙균열 | 2.50 | 1.00 | 1 | 2.50 | m <sup>2</sup> | 코평부 |
| 11 | 교각 | 균열(cw=0.3mm이상) | 0.30 | 0.80 | 1 | 0.80 | m | 코평부 |
| 14 | 교각 | 불규칙균열 | 1.50 | 0.80 | 1 | 1.20 | m <sup>2</sup> | 코평부 |
| 16 | 교각 | 불규칙균열 | 1.20 | 8.50 | 1 | 10.20 | m <sup>2</sup> | |
