월문3터널(서울방향)

| 관 리 기 관 | 노선명 | 점검기관 | 책임기술자 | 구조물명 | 도면명 | 도면번호 |
|---|---|---|---|---|---|---|
| 서울-춘천 고속도로 주식회사 | 서울춘천고속도로 정밀점검용역(1구간) | (주)하이콘엔지니어링 | 조 병 근 | 월문3터널(서울방향) | 갱구부 | 1 |

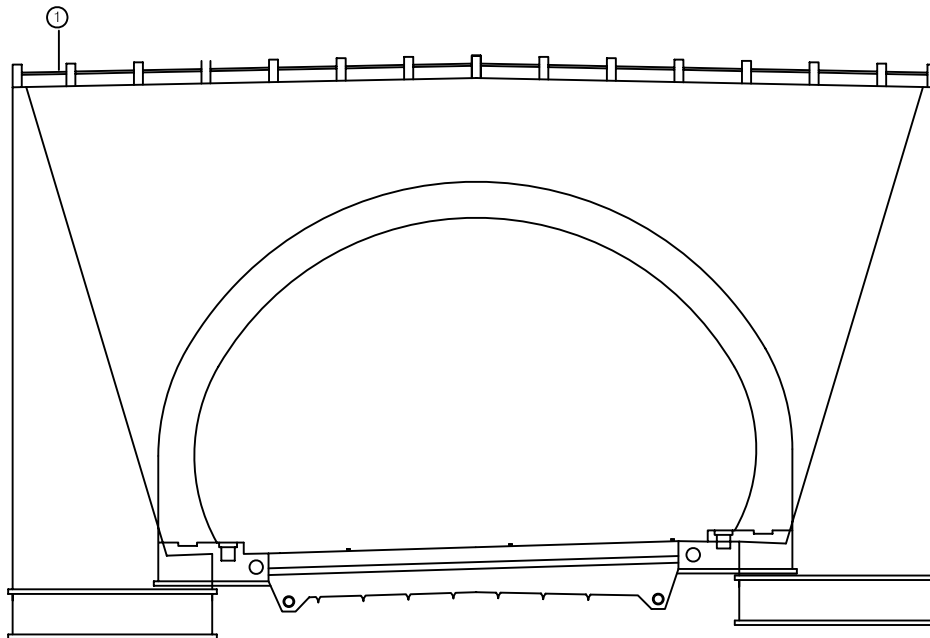
터널 시점부

| 번호 | 위치 | 구분 | 손상 | | | | | 비고 |
|---|---|---|---|---|---|---|---|---|
| 1 | 갱구부 | 시점부 | 미각 | 85.00 | 10.00 | 1 | m | 10.00 |

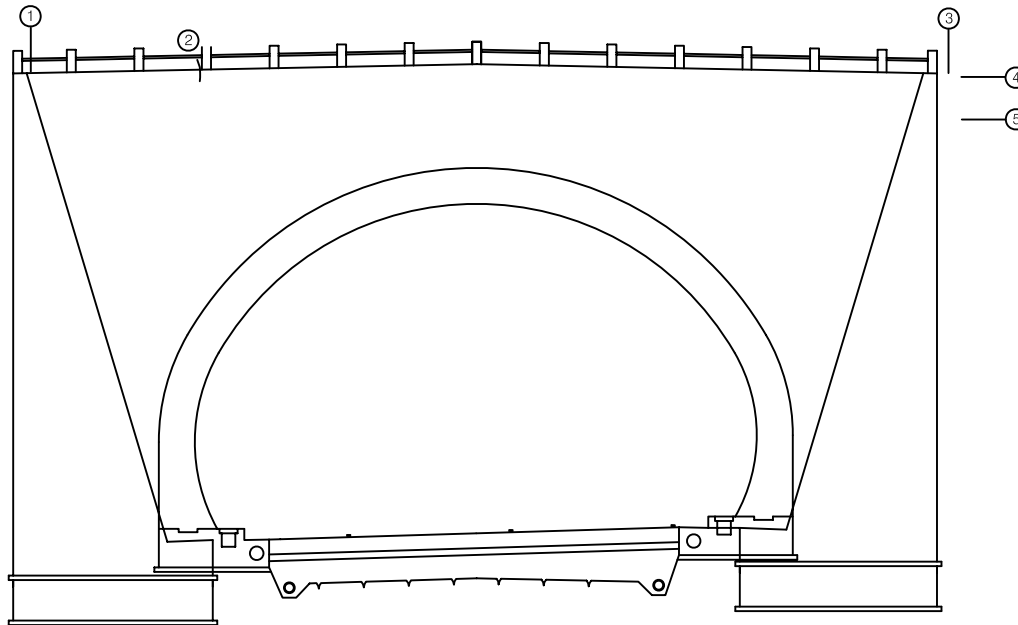
터널 중점부

| 번호 | 위치 | 구분 | 손상 | | | | | | 비고 |
|---|---|---|---|---|---|---|---|---|---|
| 1 | 갱구부 | 중점부 | 균열(cw=0.3mm이상) | 3.00 | 0.80 | 1 | m | 0.80 | |
| 2 | 갱구부 | 중점부 | 균열(cw=0.3mm이상) | 0.30 | 2.00 | 1 | m | 2.00 | |
| 3 | 갱구부 | 중점부 | 균열(cw=0.3mm이상) | 10.00 | 2.00 | 1 | m | 2.00 | |
| 4 | 갱구부 | 중점부 | 균열(cw=0.3mm이상) | 0.30 | 2.00 | 1 | m | 2.00 | |
| 5 | 갱구부 | 중점부 | 균열(cw=0.3mm이상) | 5.00 | 2.00 | 1 | m | 2.00 | |

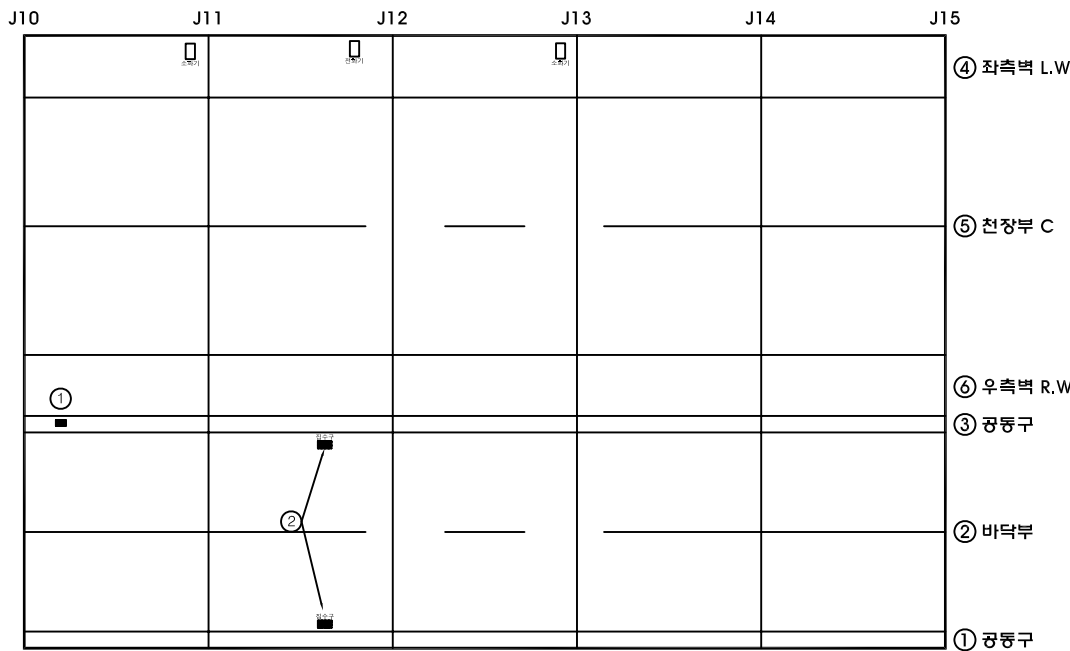
| 번호 | 위치 | 구분 | 손상 | | | | | 비고 |
|---|---|---|---|---|---|---|---|---|
| 1 | SPAN 11 | 공동구 | 공동구 덮개파손 | 0.10 | 0.10 | 4 | m | 0.04 |
| 2 | SPAN 12 | 배수시설 | 침수구 토사퇴적 | | | 2 | EA | 2.00 |

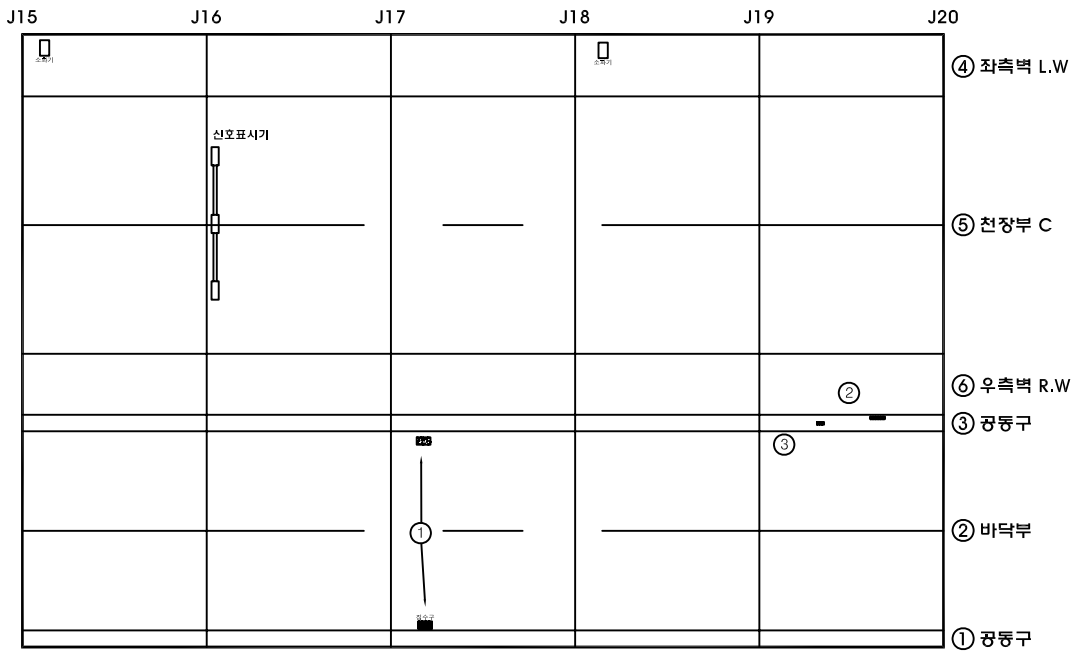
| 번호 | 위치 | 구분 | 손상 | | | | | 비고 |
|---|---|---|---|---|---|---|---|---|
| 1 | SPAN 18 | 배수시설 | 집수구 도설되지 | | | 2 | EA | 2.00 |
| 2 | SPAN 20 | 공동구 | 연석 파손 | 0.10 | 0.60 | 1 | m | 0.06 |
| 3 | SPAN 20 | 공동구 | 연석 파손 | 0.10 | 0.30 | 1 | m | 0.03 |

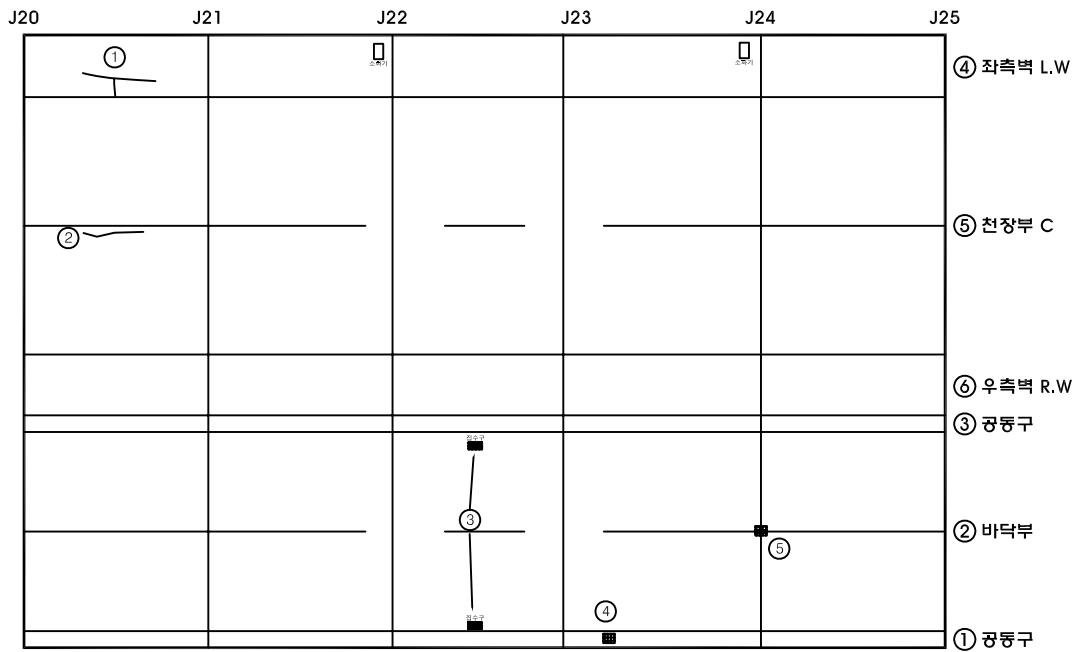
| 번호 | 위치 | 구분 | 손상 | | | | | 비고 |
|---|---|---|---|---|---|---|---|---|
| 1 | SPAN 21 | 측벽부 | 균열(cw=0.2mm) | 0.20 | 6.00 | 1 | m | 6.00 L.W |
| 2 | SPAN 21 | 천장부 | 균열(cw=0.3mm이상) | 0.30 | 3.00 | 1 | m | 3.00 R.C |
| 3 | SPAN 23 | 배수시설 | 침수구 토사퇴적 | | | 2 | EA | 2.00 |
| 4 | SPAN 24 | 공동구 | 공동구 덮개훼손 | 0.10 | 0.20 | 1 | m² | 0.02 R.공동구 |
| 5 | SPAN 25 | 바닥부 | 박리 | 0.10 | 0.20 | 1 | m² | 0.02 |

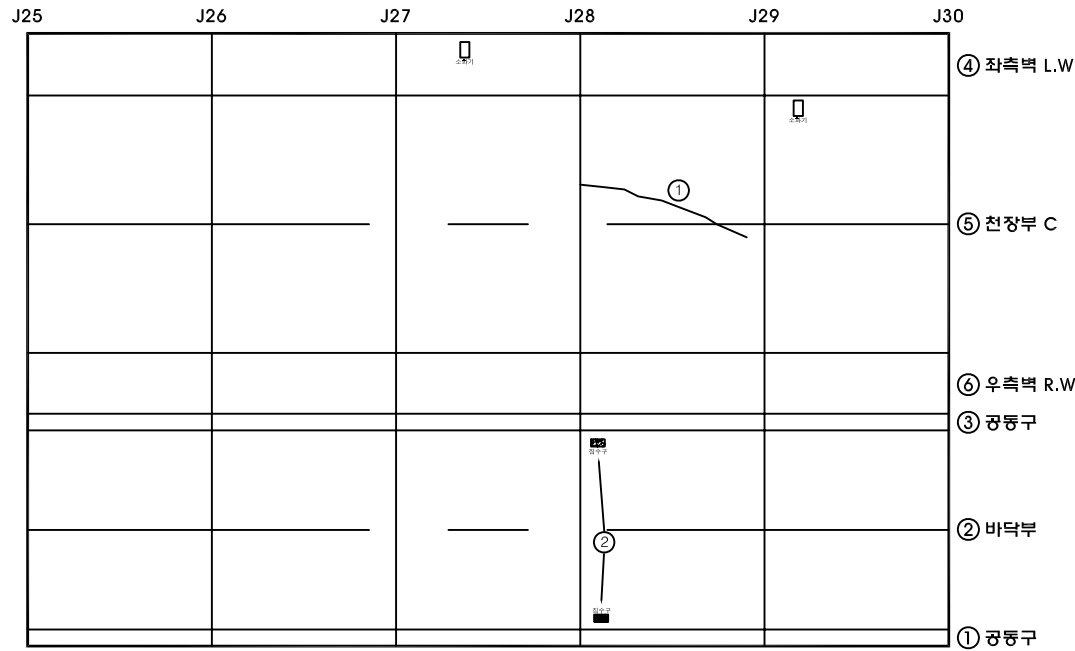
| 번호 | 위치 | 구분 | 손상 | | | | | 비고 |
|---|---|---|---|---|---|---|---|---|
| 1 | SPAN 29 | 천장부 | 균열(cw=0.3mm이상) | 0.40 | 10.00 | 1 | m | 10.00 L.C |
| 2 | SPAN 29 | 배수시설 | 침수구 토사퇴적 | | | 2 | EA | 2.00 |

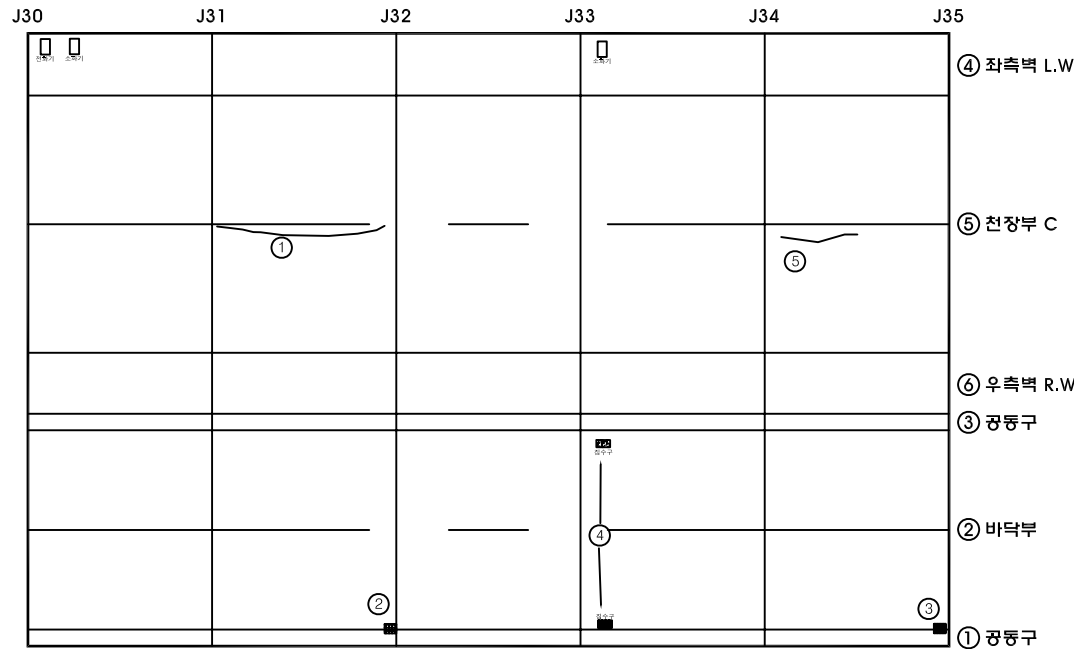
| 번호 | 위치 | 구분 | 손상 | | | | | 비고 |
|---|---|---|---|---|---|---|---|---|
| 1 | SPAN 32 | 천장부 | 균열(cw=0.3mm이상) | 0.40 | 10.00 | 1 | m | 10.00 |
| 2 | SPAN 32 | 공동구 | 면적 파손 | 0.10 | 0.20 | 1 | ㎡ | 0.02 |
| 3 | SPAN 35 | 공동구 | 면적 파손 | 0.20 | 0.40 | 1 | ㎡ | 0.08 |
| 4 | SPAN 34 | 배수시설 | 침수구 토사퇴적 | | | 2 | EA | 2.00 |
| 5 | SPAN 35 | 천장부 | 균열(cw=0.3mm이상) | 0.30 | 6.00 | 1 | m | 6.00 |

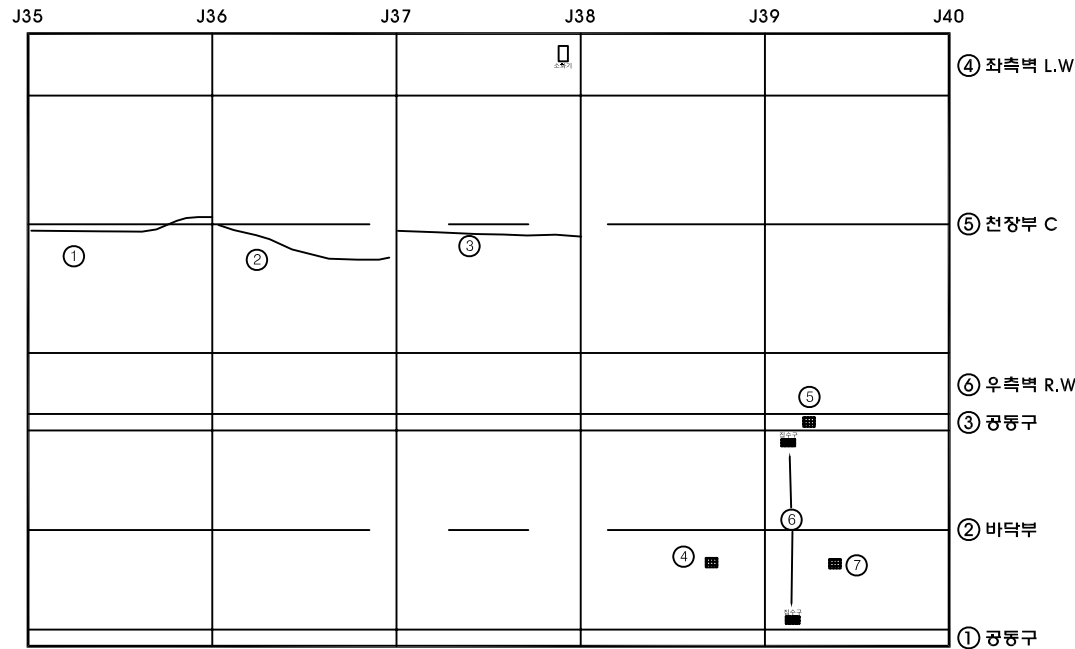
| 번호 | 위치 | 구분 | 손 상 | | | | | | 비고 |
|---|---|---|---|---|---|---|---|---|---|
| 1 | SPAN 36 | 천장부 | 균열(cw=0.3mm이상) | 0.40 | 10.00 | 1 | m | 10.00 | R.C |
| 2 | SPAN 37 | 천장부 | 균열(cw=0.3mm이상) | 0.40 | 9.00 | 1 | m | 9.00 | R.C |
| 3 | SPAN 38 | 천장부 | 균열(cw=0.3mm이상) | 0.40 | 10.00 | 1 | m | 10.00 | R.C |
| 4 | SPAN 39 | 바닥부 | 박리 | 0.10 | 0.10 | 1 | ㎡ | 0.01 | |
| 5 | SPAN 40 | 공동구 | 공동구 덮개파손 | 0.10 | 0.10 | 1 | ㎡ | 0.01 | L.공동구 |
| 6 | SPAN 40 | 배수시설 | 점수구 토사퇴적 | | | 2 | EA | 2.00 | |
| 7 | SPAN 40 | 바닥부 | 박리 | 0.10 | 0.10 | 1 | ㎡ | 0.01 | |

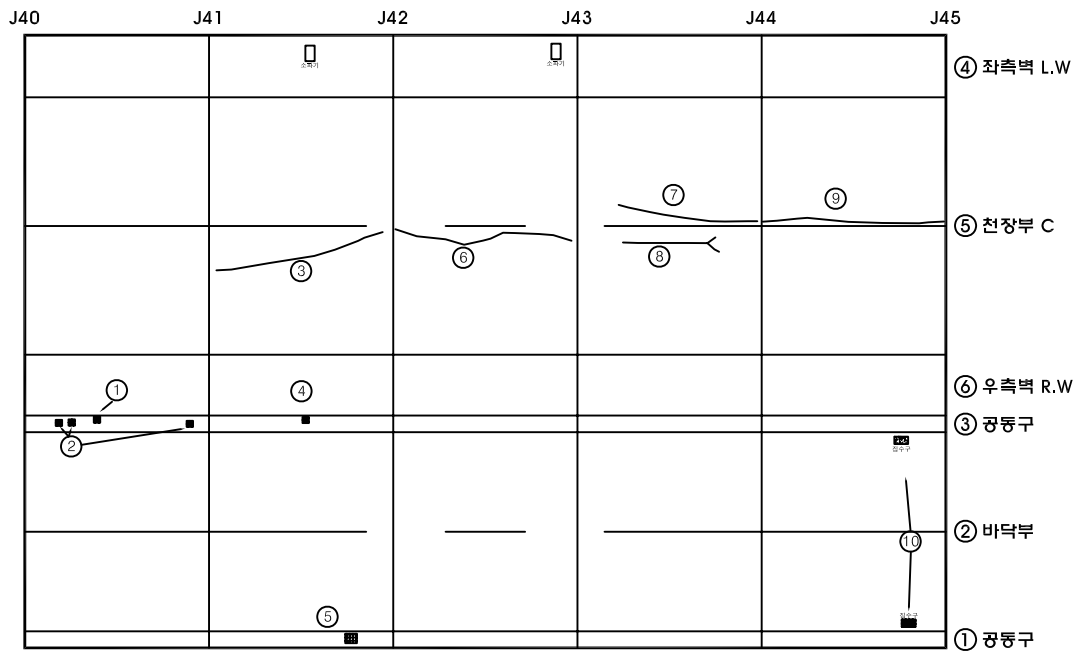
| 번<br>호 | 위 치 | 구 분 | 손 상 | | | | | | 비고 |
|---|---|---|---|---|---|---|---|---|---|
| 1 | SPAN 41 | 공동구 | 공동구 덮개 파손 | 0.10 | 0.10 | 1 | m | 0.01 | L.공동구 |
| 2 | SPAN 41 | 공동구 | 공동구 덮개 파손 | 0.10 | 0.10 | 3 | m | 0.03 | L.공동구 |
| 3 | SPAN 42 | 천정부 | 균열(cw=0.3mm이상) | 0.40 | 9.00 | 1 | m | 9.00 | R.C |
| 4 | SPAN 42 | 공동구 | 공동구 덮개 파손 | 0.10 | 0.10 | 1 | m | 0.01 | L.공동구 |
| 5 | SPAN 42 | 공동구 | 공동구 덮개 파손 | 0.10 | 0.10 | 1 | m | 0.01 | R.공동구 |
| 6 | SPAN 43 | 천정부 | 균열(cw=0.3mm이상) | 0.40 | 10.00 | 1 | m | 10.00 | R.C |
| 7 | SPAN 44 | 천정부 | 균열(cw=0.3mm이상) | 0.40 | 8.00 | 1 | m | 8.00 | L.C |
| 8 | SPAN 44 | 천정부 | 균열(cw=0.3mm이상) | 0.40 | 6.00 | 1 | m | 6.00 | R.C |
| 9 | SPAN 45 | 천정부 | 균열(cw=0.3mm이상) | 0.40 | 10.00 | 1 | m | 10.00 | L.C |
| 10 | SPAN 45 | 배수시설 | 침수구 토사퇴적 | | | 2 | EA | 2.00 | |

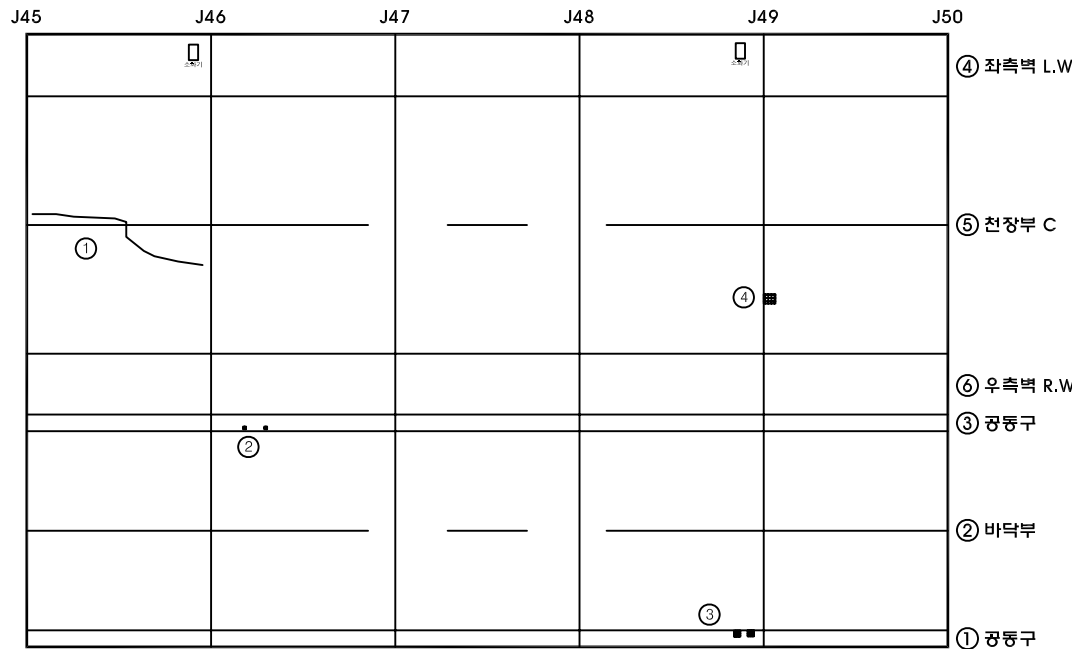
| 번호 | 위치 | 구분 | 손상 | | | | | 비고 |
|---|---|---|---|---|---|---|---|---|
| 1 | SPAN 46 | 천장부 | 균열(cw=0.3mm이상) | 0.40 | 9.00 | 1 | m | 9.00 |
| 2 | SPAN 47 | 공동구 | 공동구 덮개파손 | 0.10 | 0.10 | 2 | ㎡ | 0.02 |
| 3 | SPAN 49 | 공동구 | 공동구 덮개파손 | 0.10 | 0.10 | 2 | ㎡ | 0.02 |
| 4 | SPAN 50 | 천장부 | 박리 | 0.10 | 0.60 | 1 | ㎡ | 0.06 |

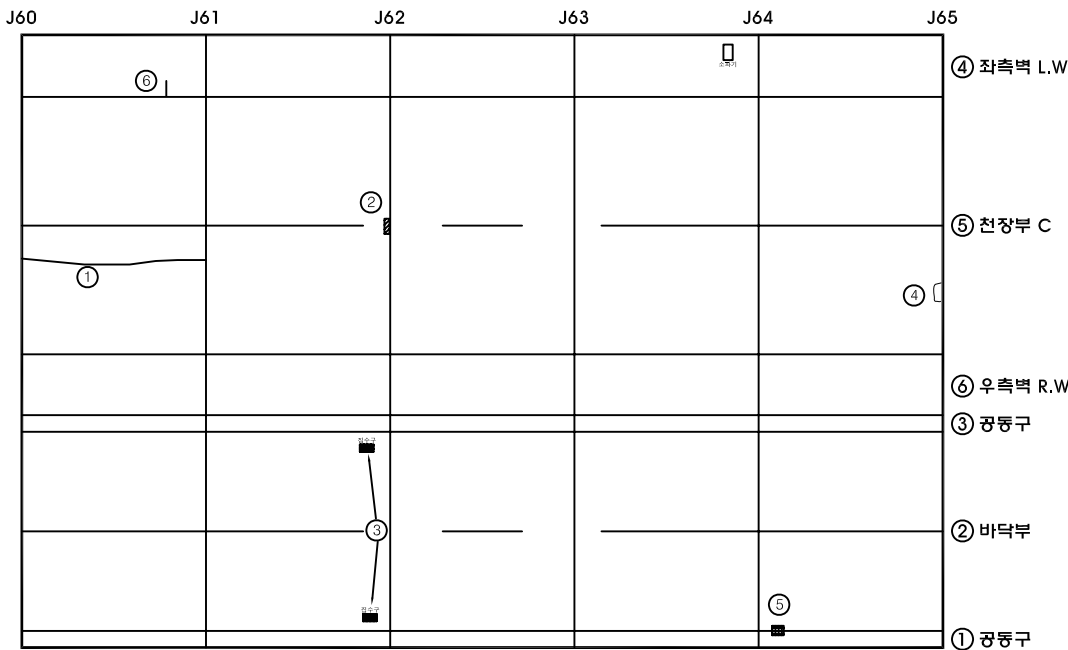
| 번호 | 위치 | 구분 | 손상 | | | | | | 비고 |
|---|---|---|---|---|---|---|---|---|---|
| 1 | SPAN 61 | 천장부 | 균열(cw=0.3mm이상) | 0.40 | 10.00 | 1 | m | 10.00 | R.C |
| 4 | SPAN 65 | 천장부 | 균열(cw=0.3mm이상) | 0.30 | 1.00 | 1 | m | 1.00 | R.C |
| 6 | SPAN 61 | 측벽부 | 균열(cw=0.2mm) | 0.20 | 0.60 | 1 | m | 0.60 | L.W |

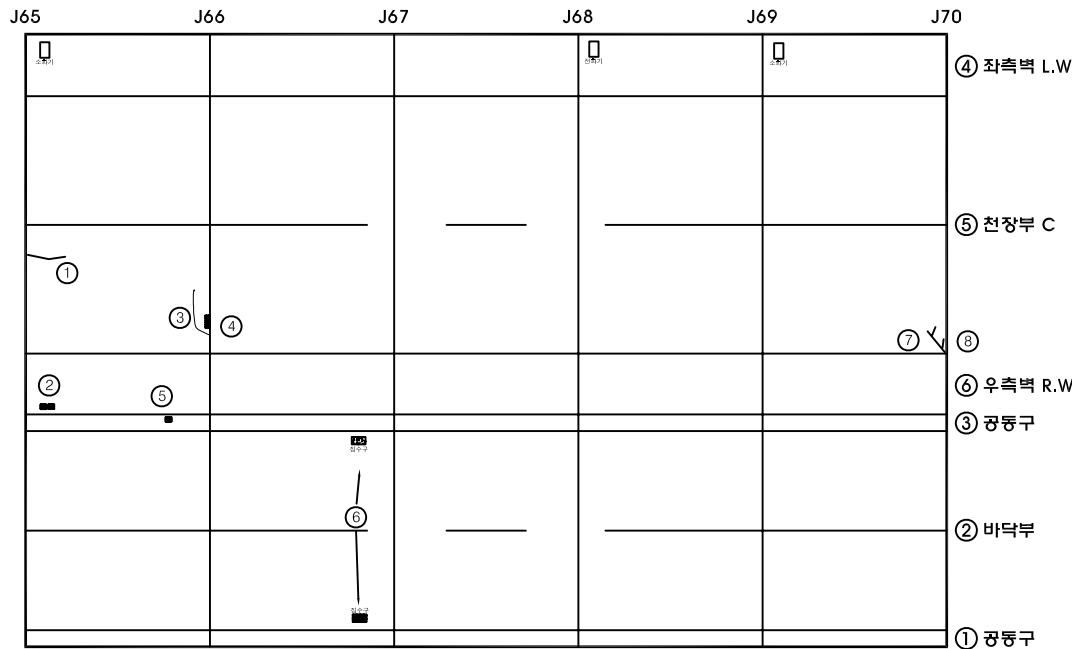
| 번호 | 위치 | 구분 | 손상 | | | | | | 비고 |
|---|---|---|---|---|---|---|---|---|---|
| 1 | SPAN 66 | 천정부 | 균열(cw=0.3mm이상) | 0.30 | 3.00 | 1 | m | 3.00 | R.C |
| 3 | SPAN 66 | 천정부 | 균열(cw=0.2mm) | 0.20 | 0.30 | 1 | m | 0.30 | R.C |
| 7 | SPAN 70 | 천정부 | 균열(cw=0.2mm) | 0.20 | 3.00 | 1 | m | 3.00 | R.C |
| 8 | SPAN 70 | 천정부 | 균열(cw=0.3mm이상) | 0.30 | 1.50 | 1 | m | 1.50 | R.C |

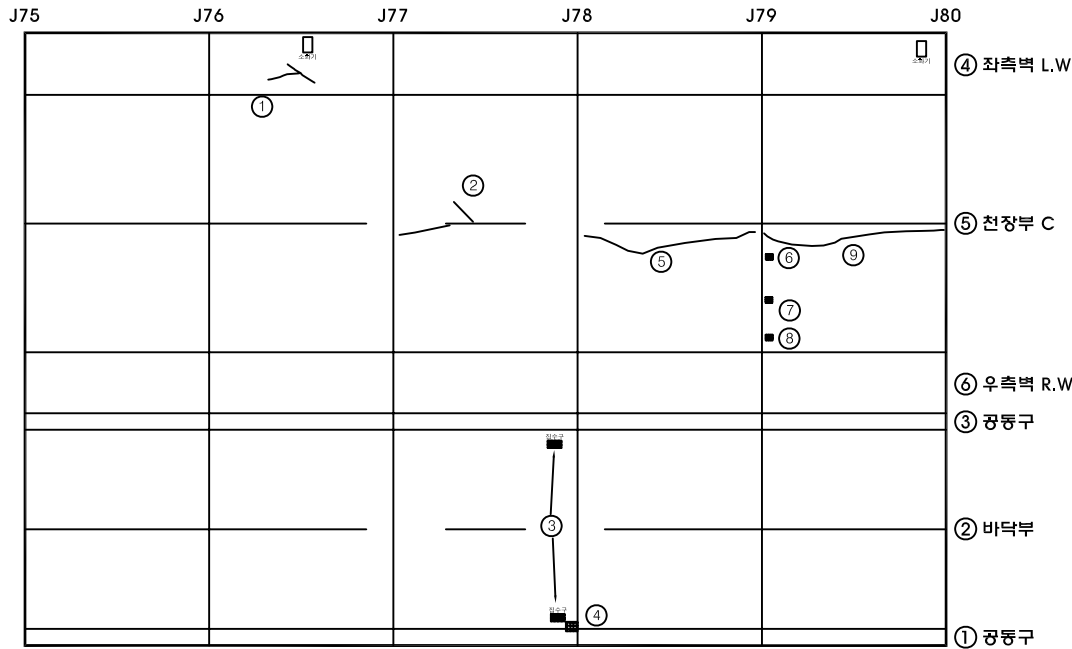
| 번호 | 위치 | 구분 | 손상 | | | | | | 비고 |
|---|---|---|---|---|---|---|---|---|---|
| 1 | SPAN 77 | 측벽부 | 균열(cw=0.2mm) | 0.20 | 1.20 | 2 | m | 2.40 | L.W |
| 2 | SPAN 78 | 천장부 | 균열(cw=0.3mm이상) | 0.30 | 12.00 | 2 | m | 24.00 | L.C |
| 5 | SPAN 79 | 천장부 | 균열(cw=0.3mm이상) | 0.30 | 10.00 | 1 | m | 10.00 | R.C |
| 9 | SPAN 80 | 천장부 | 균열(cw=0.3mm이상) | 0.40 | 10.00 | 1 | m | 10.00 | R.C |

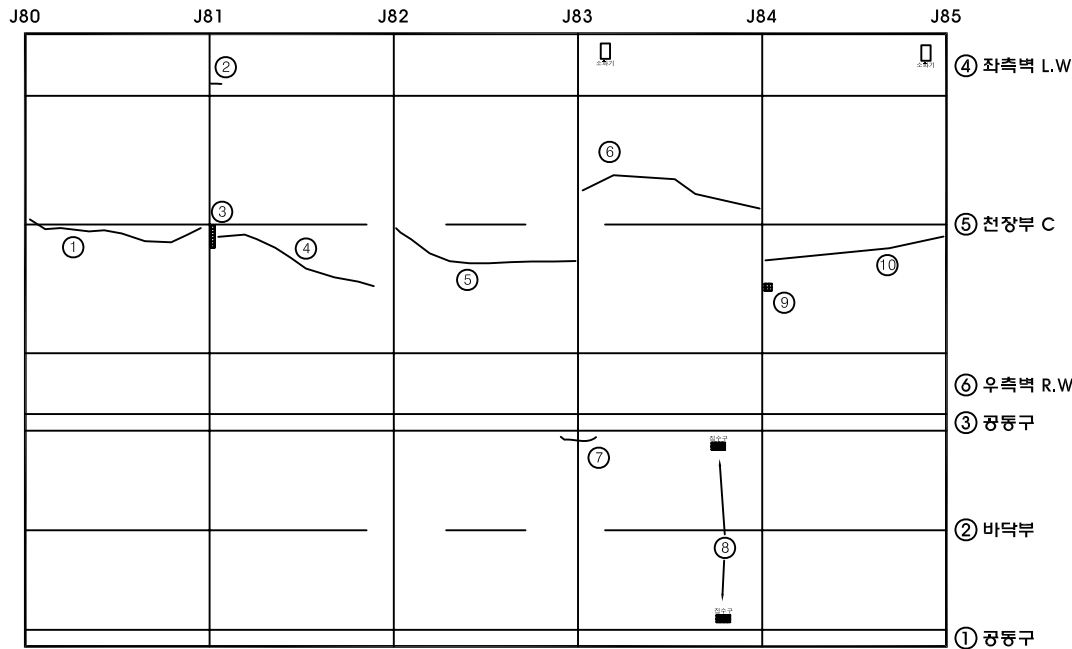
| 번호 | 위치 | 구분 | 손상 | | | | | | 비고 |
|---|---|---|---|---|---|---|---|---|---|
| 1 | SPAN 81 | 천장부 | 균열(cw=0.3mm이상) | 0.40 | 9.00 | 1 | m | 9.00 | R.C |
| 2 | SPAN 82 | 측벽부 | 균열(cw=0.3mm이상) | 0.30 | 0.30 | 1 | m | 0.30 | L.W |
| 4 | SPAN 82 | 천장부 | 균열(cw=0.3mm이상) | 0.40 | 10.00 | 1 | m | 10.00 | R.C |
| 5 | SPAN 83 | 천장부 | 균열(cw=0.3mm이상) | 0.40 | 10.00 | 1 | m | 10.00 | R.C |
| 6 | SPAN 84 | 천장부 | 균열(cw=0.3mm이상) | 0.40 | 10.00 | 1 | m | 10.00 | L.C |
| 7 | SPAN 84 | 바닥부 | 균열(cw=0.3mm이상) | 0.30 | 2.50 | 1 | m | 2.50 | |
| 10 | SPAN 85 | 천장부 | 균열(cw=0.3mm이상) | 0.40 | 10.00 | 1 | m | 10.00 | R.C |

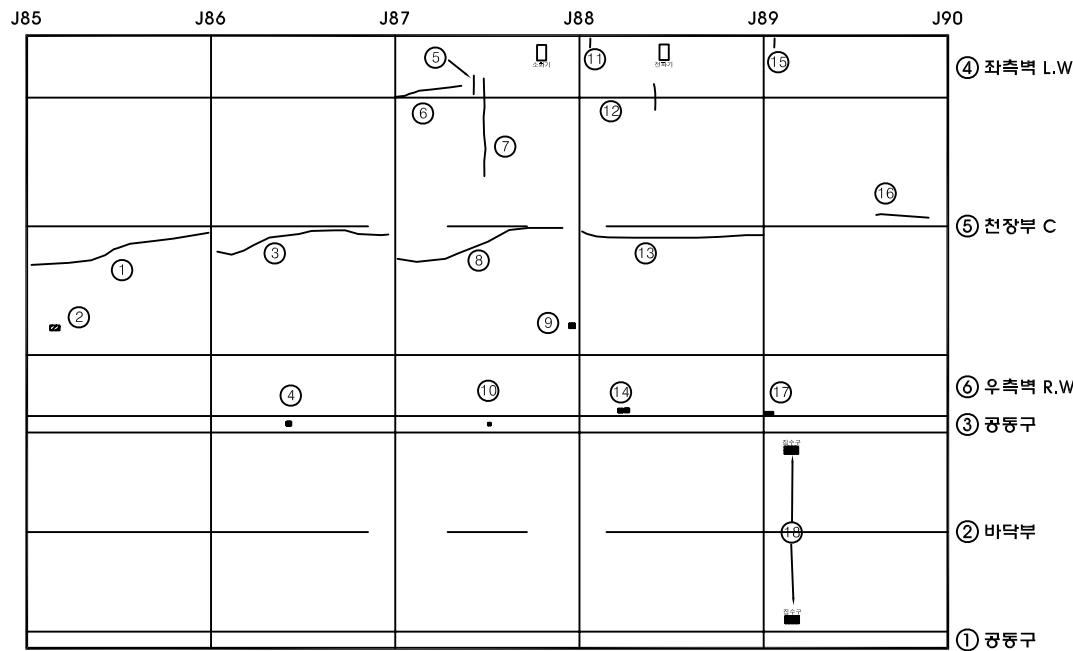
| 번호 | 위치 | 구분 | 손상 | | | | | | 비고 |
|---|---|---|---|---|---|---|---|---|---|
| 1 | SPAN 86 | 천정부 | 균열(cw=0.3mm이상) | 0.30 | 10.00 | 1 | m | 10.00 | R.C |
| 3 | SPAN 87 | 천정부 | 균열(cw=0.3mm이상) | 0.30 | 9.00 | 1 | m | 9.00 | R.C |
| 5 | SPAN 88 | 측벽부 | 균열(cw=0.2mm) | 0.20 | 1.00 | 1 | m | 1.00 | L.W |
| 6 | SPAN 88 | 천정부 | 균열(cw=0.3mm이상) | 0.30 | 3.50 | 1 | m | 3.50 | L.C |
| 7 | SPAN 88 | 천정부 | 균열(cw=0.3mm이상) | 0.30 | 6.00 | 1 | m | 6.00 | L.C |
| 8 | SPAN 88 | 천정부 | 균열(cw=0.3mm이상) | 0.40 | 9.00 | 1 | m | 9.00 | R.C |
| 11 | SPAN 89 | 측벽부 | 균열(cw=0.3mm이상) | 0.40 | 0.20 | 1 | m | 0.20 | L.W |
| 12 | SPAN 89 | 천정부 | 균열(cw=0.2mm) | 0.20 | 1.50 | 1 | m | 1.50 | L.C |
| 13 | SPAN 89 | 천정부 | 균열(cw=0.3mm이상) | 0.30 | 10.00 | 1 | m | 10.00 | R.C |
| 15 | SPAN 90 | 측벽부 | 균열(cw=0.3mm이상) | 0.40 | 0.20 | 1 | m | 0.20 | L.W |
| 16 | SPAN 90 | 천정부 | 균열(cw=0.3mm이상) | 0.30 | 5.00 | 1 | m | 5.00 | L.C |

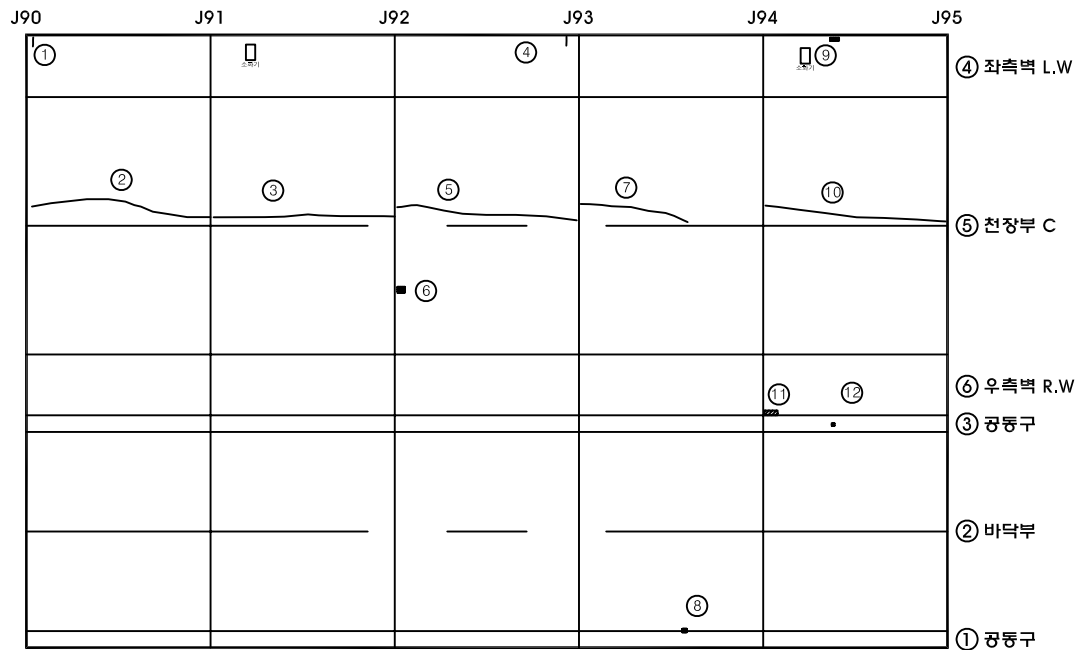
| 번호 | 위치 | 구분 | 손상 | | | | | 비고 |
|---|---|---|---|---|---|---|---|---|
| 1 | SPAN 91 | 측벽부 | 균열(cw=0.3mm이상) | 0.40 | 0.20 | 1 | m | 0.20 |
| 2 | SPAN 91 | 천장부 | 균열(cw=0.3mm이상) | 0.40 | 10.00 | 1 | m | 10.00 |
| 3 | SPAN 92 | 천장부 | 균열(cw=0.3mm이상) | 0.40 | 10.00 | 1 | m | 10.00 |
| 4 | SPAN 93 | 측벽부 | 균열(cw=0.3mm이상) | 0.40 | 0.20 | 1 | m | 0.20 |
| 5 | SPAN 93 | 천장부 | 균열(cw=0.3mm이상) | 0.40 | 10.00 | 1 | m | 10.00 |
| 7 | SPAN 94 | 천장부 | 균열(cw=0.3mm이상) | 0.40 | 6.00 | 1 | m | 6.00 |
| 10 | SPAN 95 | 천장부 | 균열(cw=0.3mm이상) | 0.30 | 10.00 | 1 | m | 10.00 |

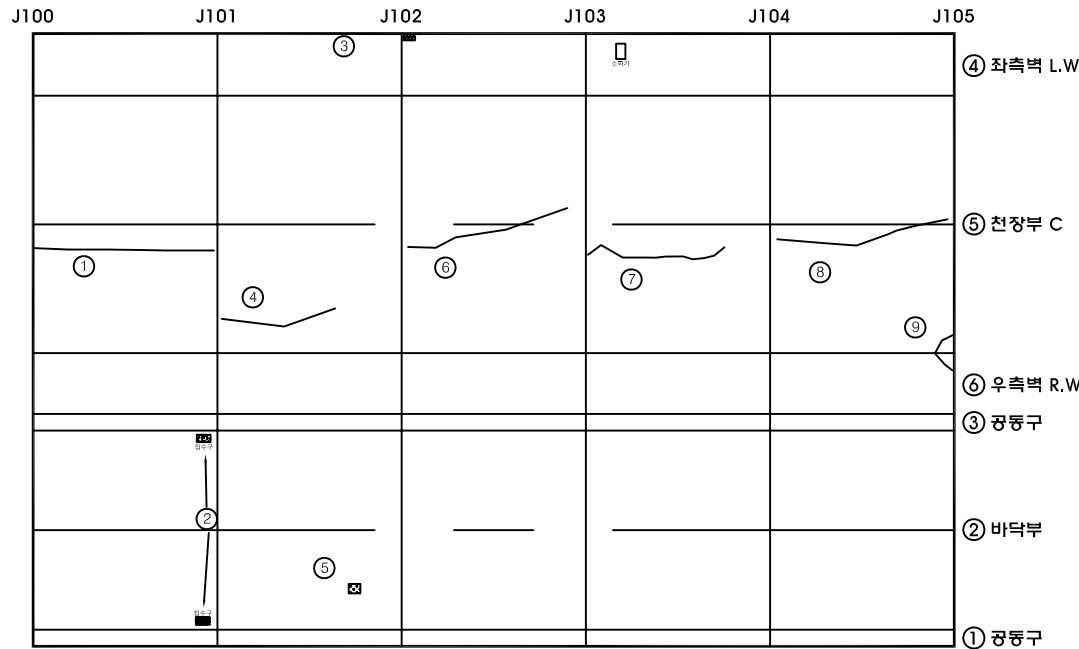
| 번호 | 위치 | 구분 | 손상 | | | | | | 비고 |
|---|---|---|---|---|---|---|---|---|---|
| 1 | SPAN 101 | 천장부 | 균열(cw=0.3mm이상) | 0.30 | 10.00 | 1 | m | 10.00 | R.C |
| 4 | SPAN 102 | 천장부 | 균열(cw=0.3mm이상) | 0.30 | 6.00 | 1 | m | 6.00 | R.C |
| 6 | SPAN 103 | 천장부 | 균열(cw=0.3mm이상) | 0.30 | 10.00 | 1 | m | 10.00 | R.C |
| 7 | SPAN 104 | 천장부 | 균열(cw=0.3mm이상) | 0.30 | 6.00 | 1 | m | 6.00 | R.C |
| 8 | SPAN 105 | 천장부 | 균열(cw=0.3mm이상) | 0.30 | 10.00 | 1 | m | 10.00 | R.C |
| 9 | SPAN 105 | 측벽부 | 균열(cw=0.3mm이상) | 0.30 | 4.00 | 1 | m | 4.00 | R.W |
