월문3터널(양양방향)

# 터널 시점부

| 관 리 기 관 | 노 선 명 | 점 검 기 관 | 책 임 기 술 자 | 구 조 물 명 | 도 면 명 | 도 면 번 호 |
|---|---|---|---|---|---|---|
| 서울-춘천 고속도로 주식회사 | 서울춘천고속도로 정밀점검용역(1구간) | (주)하이콘엔지니어링 | 조 병 근 | 월문3터널(양양방향) | 갱구부 | 1 |

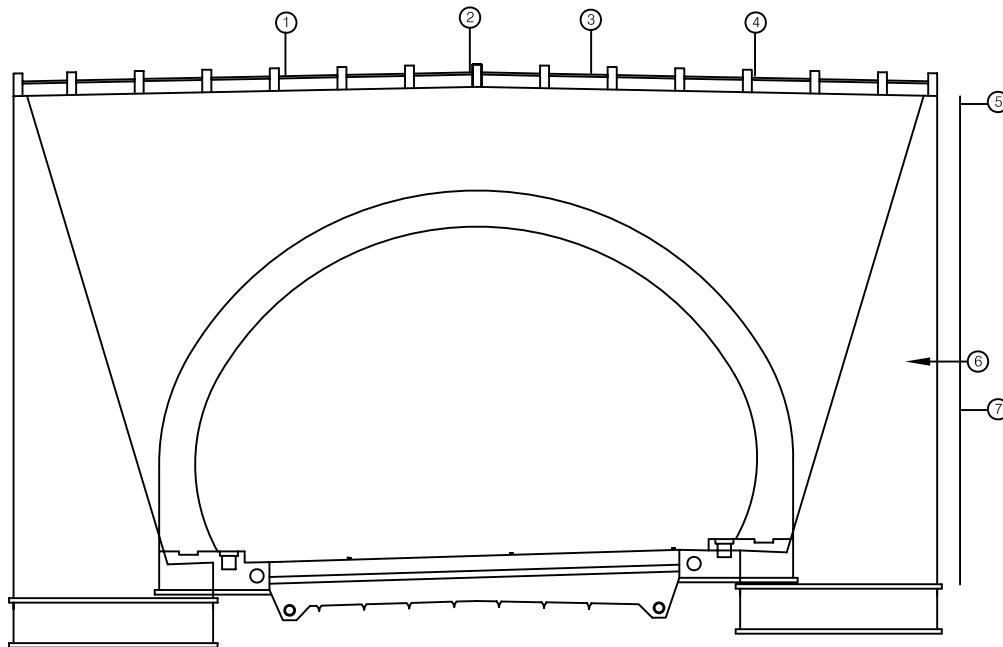
| 번호 | 위치 | 구분 | 손상 | | | | | 비고 |
|---|---|---|---|---|---|---|---|---|
| 1 | 갱구부 | 시점부 | 균열(cw=0.3mm이상) | 0.30 | 1.00 | 1 | m | 1.00 |
| 2 | 갱구부 | 시점부 | 균열(cw=0.3mm이상) | 0.50 | 1.00 | 1 | m | 1.00 |
| 3 | 갱구부 | 시점부 | 균열(cw=0.3mm이상) | 0.50 | 1.00 | 1 | m | 1.00 |
| 4 | 갱구부 | 시점부 | 철근노출 및 파손 | 0.60 | 0.50 | 1 | m | 0.30 |
| 5 | 갱구부 | 시점부 | 타널설명판 파손 | | | 1 | EA | 1.00 |
| 6 | 갱구부 | 시점부 | 철근노출 및 벽막 | 1.00 | 0.30 | 1 | m | 0.30 |

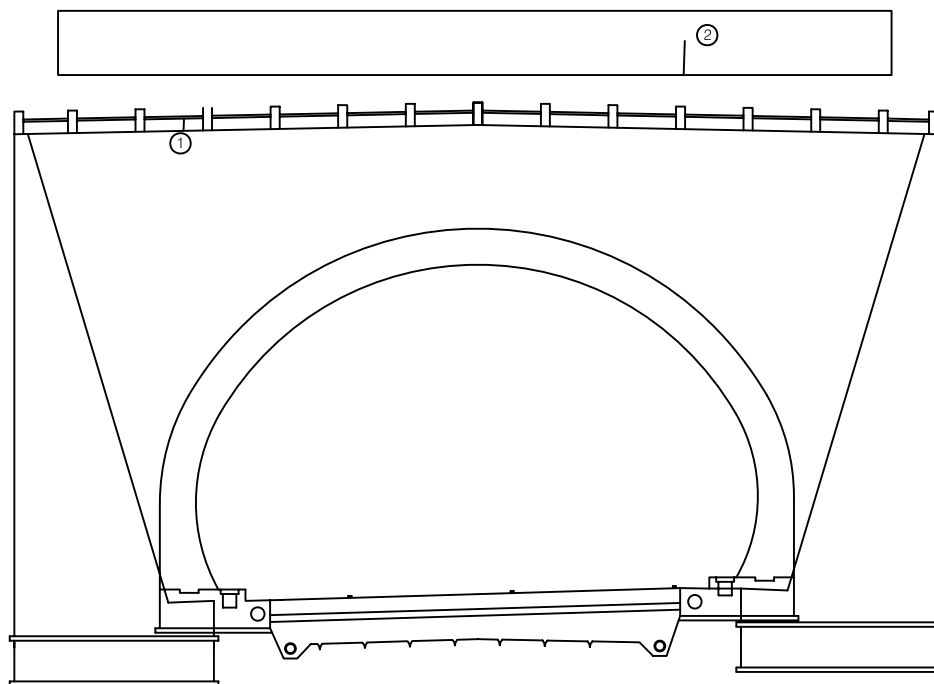
후면벽체

| 번호 | 위치 | 구분 | 손상 | | | | | | 비고 |
|---|---|---|---|---|---|---|---|---|---|
| 1 | 갱구부 | 중점부 | 균열(cw=0.2mm) | 0.20 | 0.60 | 1 | m | 0.60 | |
| 2 | 갱구부 | 중점부 | 벽체 | 0.10 | 1.20 | 1 | ㎡ | 0.12 | |

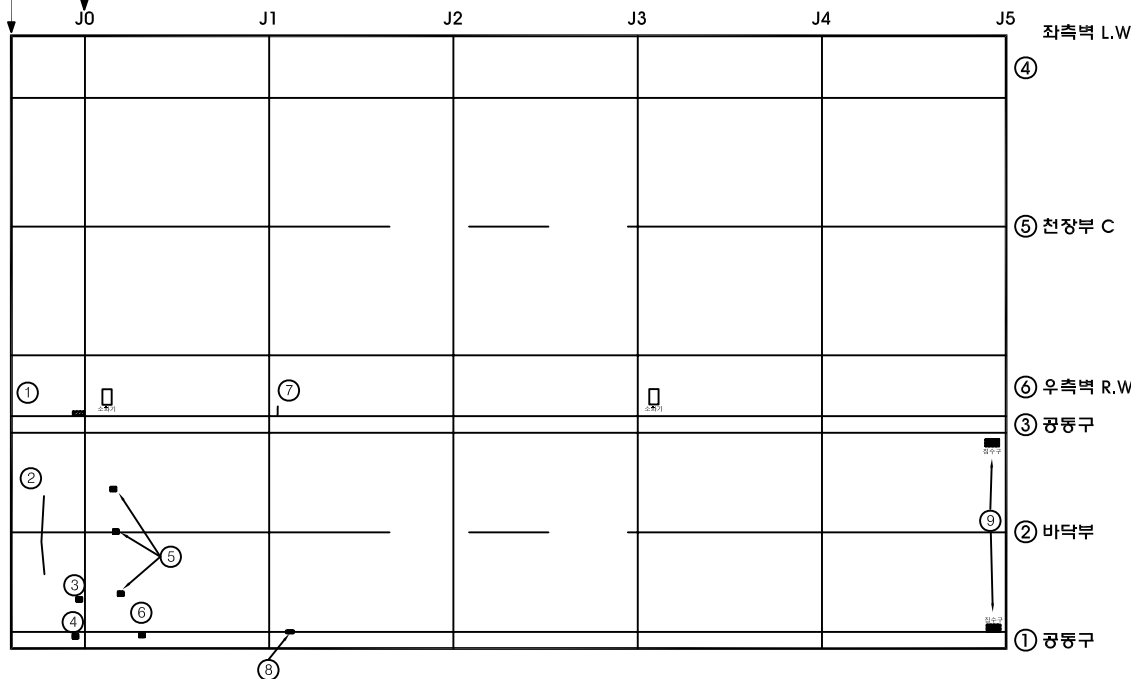
| 번호 | 위치 | 구분 | 손상 | | | | | | 비고 |
|---|---|---|---|---|---|---|---|---|---|
| 1 | SPAN 0 | 측벽부 | 타일달락 | | | 4 | EA | 4.00 | R.W |
| 2 | SPAN 0 | 도로부 | 균열 (cw=0.3mm이상) | 0.30 | 5.00 | 1 | m | 5.00 | |
| 3 | SPAN 1 | 도로부 | 파손 | 0.10 | 0.10 | 1 | ㎡ | 0.01 | |
| 4 | SPAN 1 | 공동구 | 공동구 덮개파손 | 0.10 | 0.20 | 1 | ㎡ | 0.02 | R 공동구 |
| 5 | SPAN 1 | 도로부 | 파손 | 0.10 | 0.10 | 3 | ㎡ | 0.03 | |
| 6 | SPAN 1 | 도로부 | 파손 | 0.10 | 0.20 | 1 | ㎡ | 0.02 | |
| 7 | SPAN 2 | 측벽부 | 균열 (cw=0.3mm이상) | 0.30 | 0.20 | 1 | m | 0.20 | R.W |
| 8 | SPAN 2 | 공동구 | 연석 파손 | 0.10 | 0.30 | 1 | ㎡ | 0.03 | R 공동구 |
| 9 | SPAN 5 | 배수시설 | 침수구 토사퇴적 | | | 2 | EA | 2.00 | |

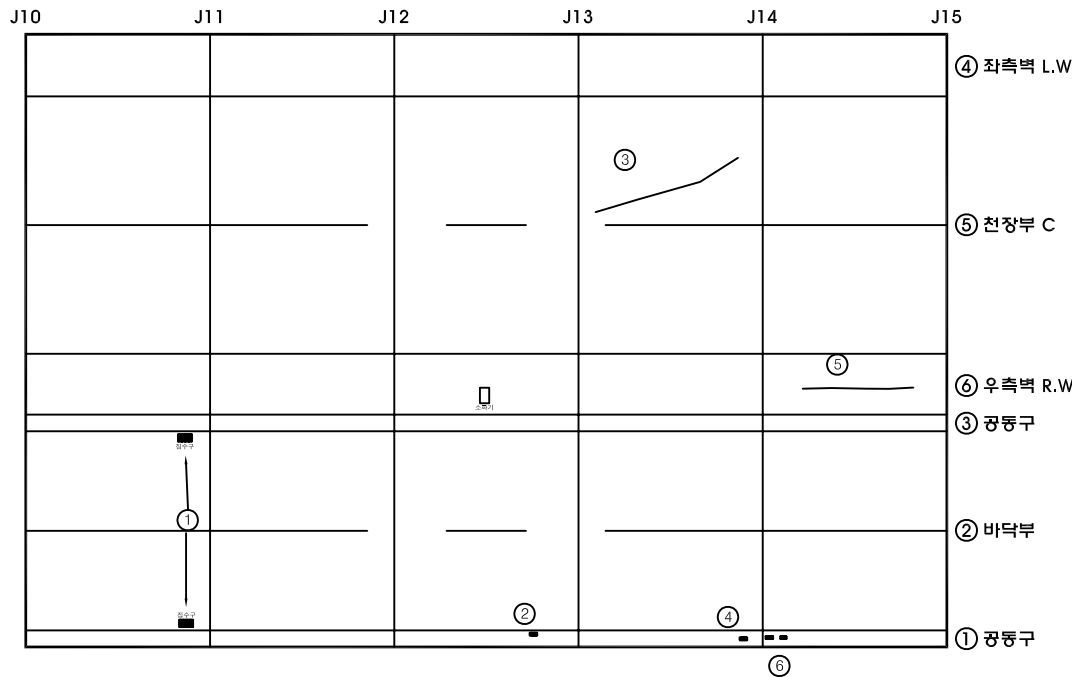
| 번호 | 위치 | 구분 | 손상 | | | | | | 비고 |
|---|---|---|---|---|---|---|---|---|---|
| 1 | SPAN 11 | 배수시설 | 침수구 도시되적 | | | 2 | EA | 2.00 | |
| 2 | SPAN 13 | 공동구 | 공동구 덮개미손 | 0.10 | 0.20 | 1 | ㎡ | 0.02 | R.공동구 |
| 3 | SPAN 14 | 천장부 | 균열(cw=0.3mm이상) | 0.30 | 9.00 | 1 | m | 9.00 | L.C |
| 4 | SPAN 14 | 공동구 | 공동구 덮개미손 | 0.10 | 0.20 | 1 | ㎡ | 0.02 | R.공동구 |
| 5 | SPAN 15 | 측벽부 | 균열(cw=0.2mm) | 0.20 | 6.00 | 1 | m | 6.00 | R.W |
| 6 | SPAN 15 | 공동구 | 공동구 덮개미손 | 0.10 | 0.20 | 1 | ㎡ | 0.02 | R.공동구 |

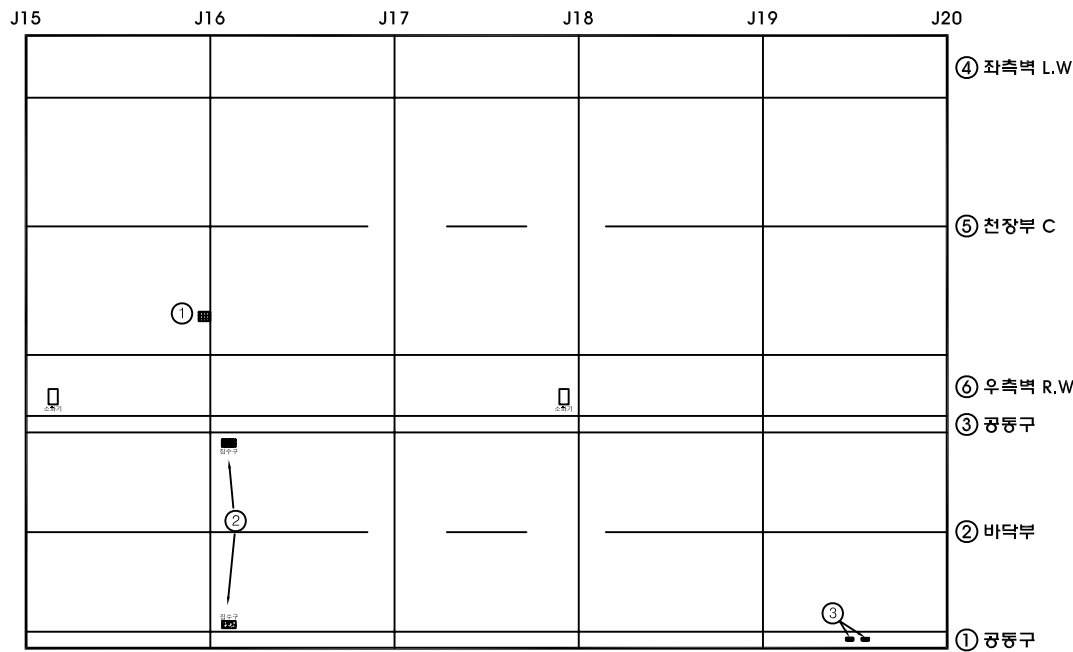
| 번호 | 위치 | 구분 | 손상 | | | | | | 비고 |
|---|---|---|---|---|---|---|---|---|---|
| 1 | SPAN 15 | 천장부 | 벽리 | 0.10 | 0.10 | 1 | m | 0.01 | R.C |
| 2 | SPAN 17 | 배수시설 | 침수구 토사퇴적 | | | 2 | EA | 2.00 | |
| 3 | SPAN 20 | 공동구 | 공동구 덮개파손 | 0.10 | 0.10 | 2 | m | 0.02 | R.공동구 |

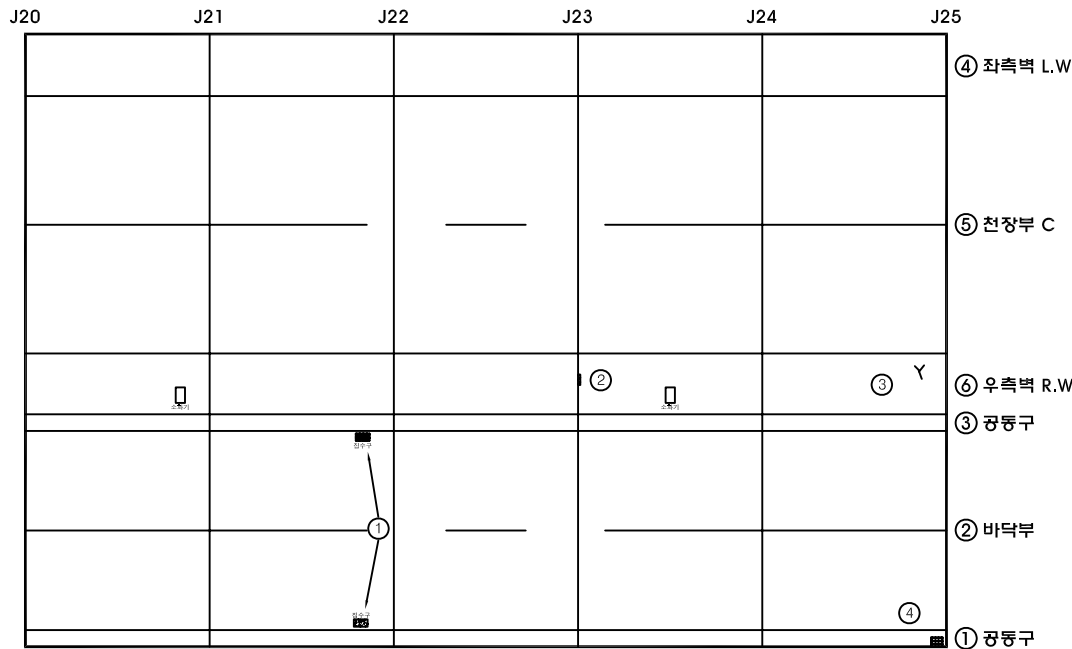
| 번호 | 위치 | 구분 | 손 상 | | | | | | 비고 |
|---|---|---|---|---|---|---|---|---|---|
| 1 | SPAN 22 | 배수시설 | 침수구 도시되칙 | | | 2 | EA | 2.00 | |
| 2 | SPAN 24 | 측벽부 | 박락 | 0.10 | 2.00 | 1 | m <sup>2</sup> | 0.20 | R.W |
| 3 | SPAN 25 | 측벽부 | 균열(cw=0.2mm) | 0.20 | 1.20 | 1 | m | 1.20 | R.W |
| 4 | SPAN 25 | 공동구 | 공동구 덮개파손 | 0.30 | 0.30 | 1 | m <sup>2</sup> | 0.09 | R.공동구 |

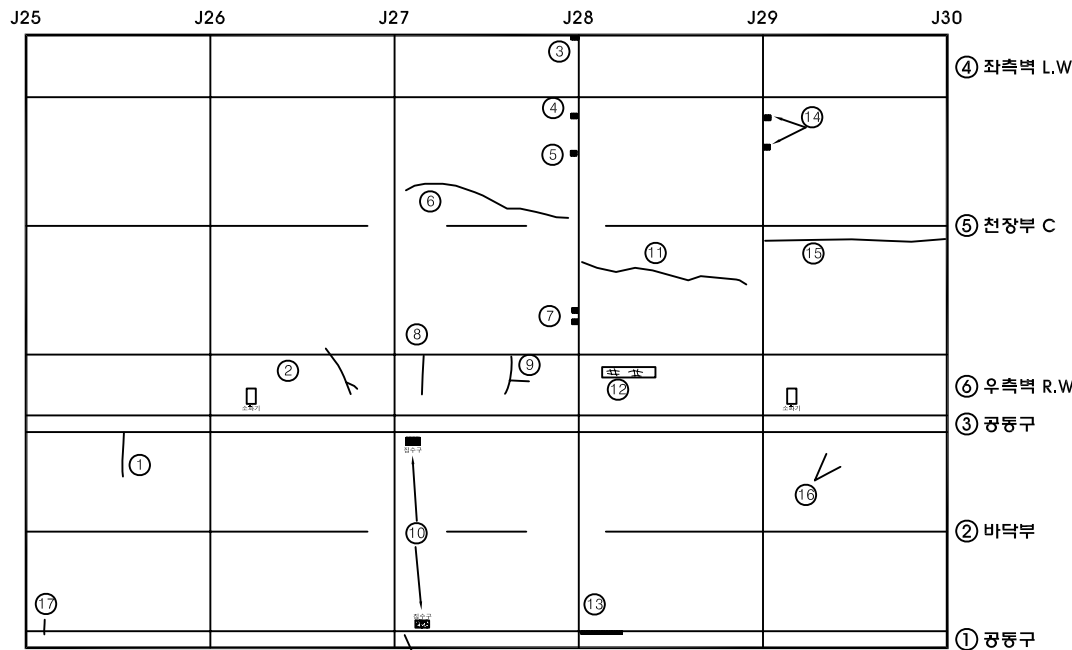
| 번호 | 위치 | 구분 | 손상 | | | | | | 비고 |
|---|---|---|---|---|---|---|---|---|---|
| 1 | SPAN 26 | 도로부 | 균열(cw=0.3mm이상) | 0.30 | 2.00 | 1 | m | 2.00 | |
| 2 | SPAN 27 | 측벽부 | 균열(cw=0.3mm이상) | 0.40 | 3.50 | 1 | m | 3.50 | R.W |
| 3 | SPAN 28 | 측벽부 | 타원탈락 | | | 1 | EA | 1.00 | L.W |
| 4 | SPAN 28 | 천장부 | 박리 | 0.10 | 1.00 | 1 | ㎡ | 0.10 | L.C |
| 5 | SPAN 28 | 천장부 | 박리 | 0.10 | 0.60 | 1 | ㎡ | 0.06 | L.C |
| 6 | SPAN 28 | 천장부 | 균열(cw=0.3mm이상) | 0.40 | 9.00 | 1 | m | 9.00 | L.C |
| 7 | SPAN 28 | 천장부 | 박리 | 0.10 | 0.60 | 2 | ㎡ | 0.12 | R.C |
| 8 | SPAN 28 | 측벽부 | 균열(cw=0.2mm) | 0.20 | 2.00 | 1 | m | 2.00 | R.W |
| 9 | SPAN 28 | 측벽부 | 균열(cw=0.2mm) | 0.20 | 3.00 | 1 | m | 3.00 | R.W |
| 10 | SPAN 28 | 배수시설 | 침수구 토사퇴적 | | | 2 | EA | 2.00 | |
| 11 | SPAN 29 | 천장부 | 균열(cw=0.3mm이상) | 0.30 | 9.00 | 1 | m | 9.00 | R.C |
| 12 | SPAN 29 | 측벽부 | 불규칙 균열 | 3.00 | 0.80 | 1 | ㎡ | 2.40 | R.W |
| 13 | SPAN 29 | 공동구 | 연식 파손 | 2.00 | 0.10 | 1 | ㎡ | 0.20 | R공동구 |
| 14 | SPAN 30 | 천장부 | 박리 | 0.20 | 0.60 | 2 | ㎡ | 0.24 | L.C |
| 15 | SPAN 30 | 천장부 | 균열(cw=0.3mm이상) | 0.40 | 9.00 | 1 | m | 9.00 | R.C |
| 16 | SPAN 30 | 도로부 | 균열(cw=0.2mm) | 0.20 | 3.00 | 1 | m | 3.00 | |
| 17 | SPAN 26 | 도로부 | 균열(cw=0.3mm이상) | 0.30 | 0.60 | 1 | m | 0.60 | |

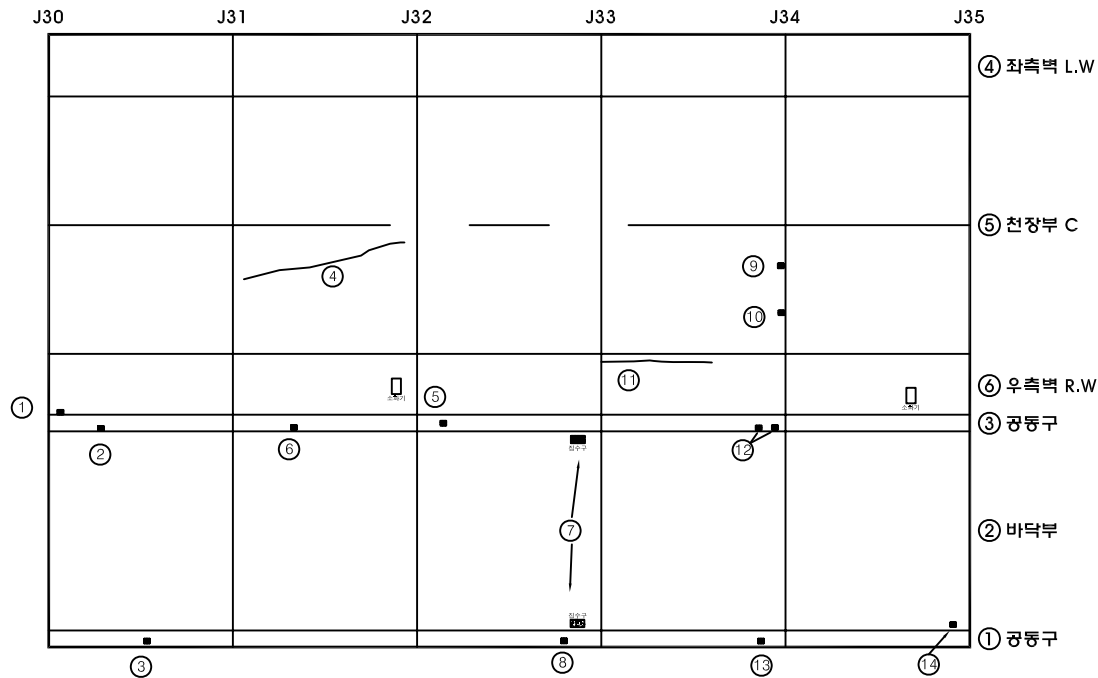
| 번호 | 위치 | 구분 | 손상 | | | | | 비고 |
|---|---|---|---|---|---|---|---|---|
| 4 | SPAN 32 | 천장부 | 균열(cw=0.3mm이상) | 0.40 | 9.00 | 1 | m | 9.00 |
| 11 | SPAN 34 | 측벽부 | 균열(cw=0.2mm) | 0.20 | 6.00 | 1 | m | 6.00 |

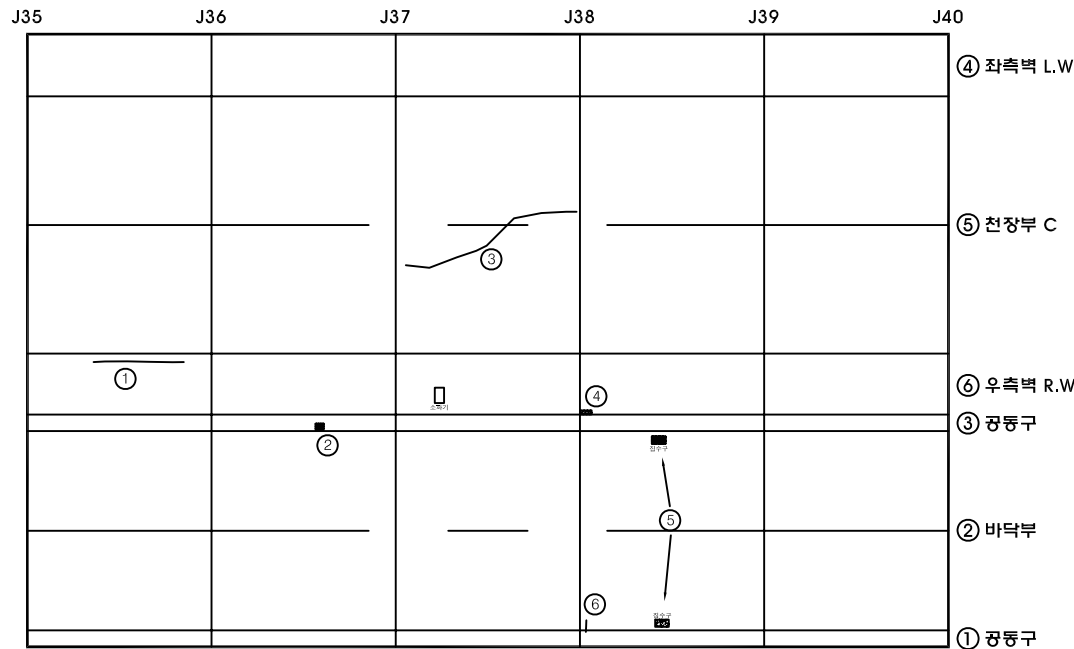
| 번호 | 위치 | 구분 | 손상 | | | | | | 비고 |
|---|---|---|---|---|---|---|---|---|---|
| 1 | SPAN 36 | 측벽부 | 균열(cw=0.2mm) | 0.20 | 5.00 | 1 | m | 5.00 | R.W |
| 3 | SPAN 38 | 천장부 | 균열(cw=0.3mm이상) | 0.40 | 9.00 | 1 | m | 9.00 | R.C |
| 6 | SPAN 39 | 도로부 | 균열(cw=0.3mm이상) | 0.30 | 0.60 | 1 | m | 0.60 | |

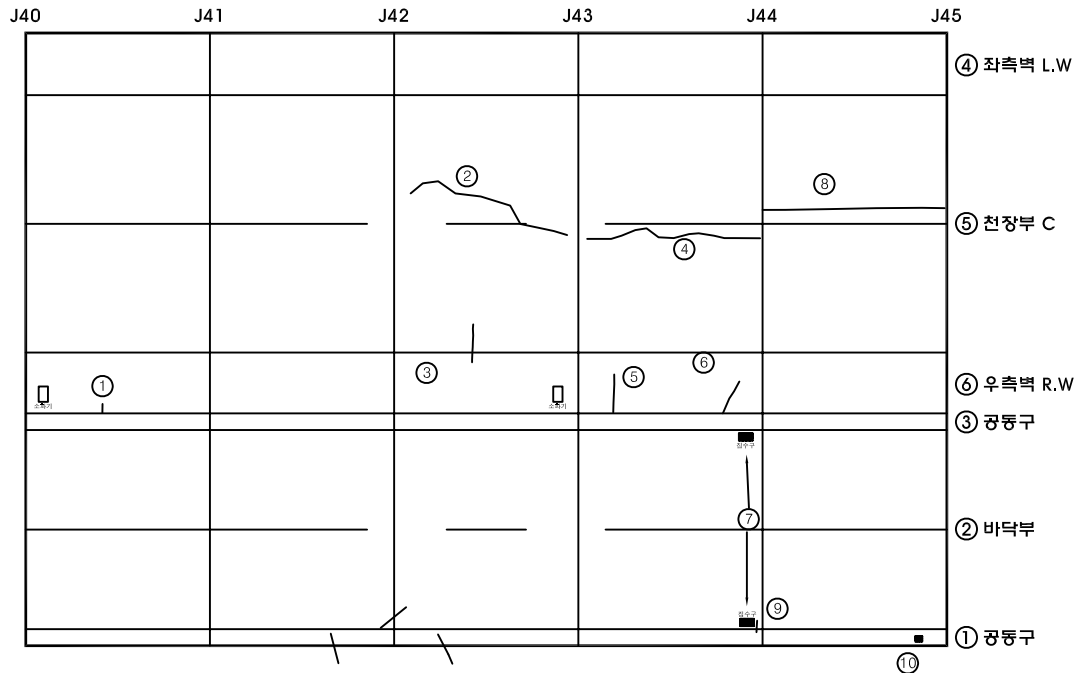
| 번호 | 위치 | 구분 | 손상 | | | | | | 비고 |
|---|---|---|---|---|---|---|---|---|---|
| 1 | SPAN 41 | 측벽부 | 균열(cw=0.3mm이상) | 0.30 | 0.20 | 1 | m | 0.20 | R.W |
| 2 | SPAN 43 | 천장부 | 균열(cw=0.3mm이상) | 0.40 | 9.00 | 1 | m | 9.00 | L.C |
| 3 | SPAN 43 | 천장부 | 균열(cw=0.2mm) | 0.20 | 2.00 | 1 | m | 2.00 | R.C |
| 4 | SPAN 44 | 천장부 | 균열(cw=0.3mm이상) | 0.40 | 9.00 | 1 | m | 9.00 | R.C |
| 5 | SPAN 44 | 측벽부 | 균열(cw=0.2mm) | 0.20 | 2.00 | 1 | m | 2.00 | R.W |
| 6 | SPAN 44 | 측벽부 | 균열(cw=0.3mm이상) | 0.30 | 2.00 | 1 | m | 2.00 | R.W |
| 8 | SPAN 45 | 천장부 | 균열(cw=0.3mm이상) | 0.40 | 9.00 | 1 | m | 9.00 | L.C |
| 9 | SPAN 45 | 도로부 | 균열(cw=0.3mm이상) | 0.30 | 0.60 | 1 | m | 0.60 | |

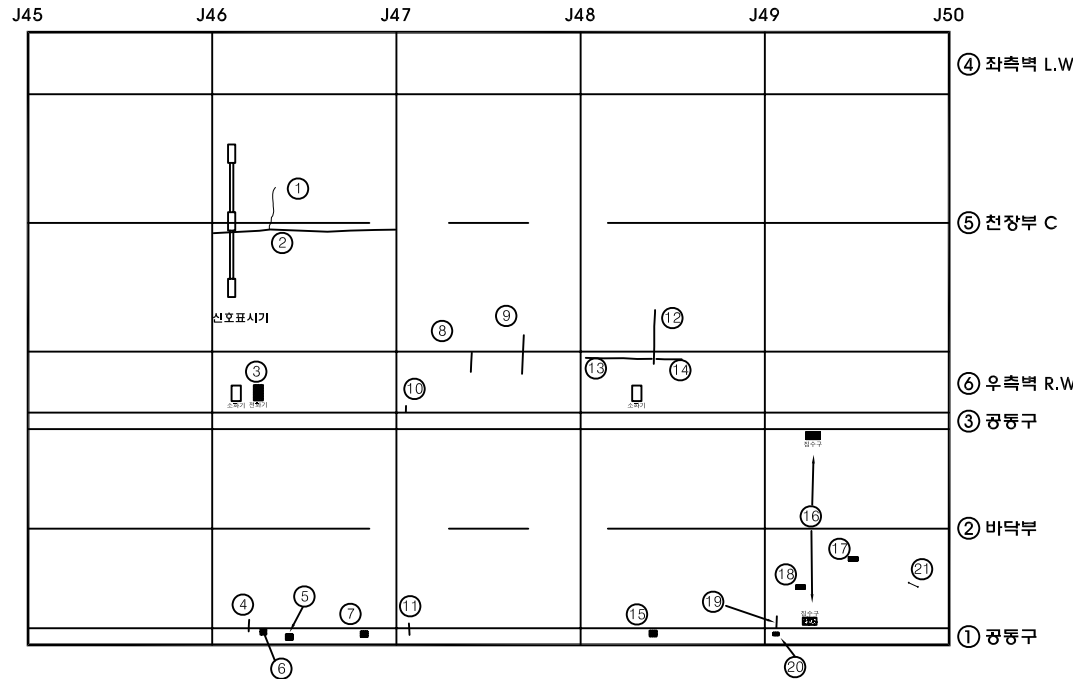
| 번호 | 위치 | 구분 | 손상 | | | | | | 비고 |
|---|---|---|---|---|---|---|---|---|---|
| 1 | SPAN 47 | 천장부 | 균열(cw=0.3mm이상) | 0.40 | 3.00 | 1 | m | 3.00 | L.C |
| 2 | SPAN 47 | 천장부 | 균열(cw=0.3mm이상) | 0.40 | 9.00 | 1 | m | 9.00 | R.C |
| 4 | SPAN 47 | 도로부 | 균열(cw=0.3mm이상) | 0.30 | 0.60 | 1 | m | 0.60 | R.공동구 |
| 8 | SPAN 48 | 측벽부 | 균열(cw=0.2mm) | 0.20 | 2.00 | 1 | m | 2.00 | R.W |
| 9 | SPAN 48 | 측벽부 | 균열(cw=0.2mm) | 0.20 | 2.00 | 1 | m | 2.00 | R.W |
| 10 | SPAN 48 | 측벽부 | 균열(cw=0.3mm이상) | 0.30 | 0.20 | 1 | m | 0.20 | R.W |
| 11 | SPAN 48 | 도로부 | 균열(cw=0.3mm이상) | 0.30 | 0.60 | 1 | m | 0.60 | R.공동구 |
| 12 | SPAN 49 | 천장부 | 균열(cw=0.2mm) | 0.20 | 2.50 | 1 | m | 2.50 | R.C |
| 13 | SPAN 49 | 측벽부 | 균열(cw=0.2mm) | 0.20 | 3.50 | 1 | m | 3.50 | R.W |
| 14 | SPAN 49 | 측벽부 | 균열(cw=0.2mm) | 0.20 | 1.20 | 1 | m | 1.20 | R.W |
| 19 | SPAN 50 | 도로부 | 균열(cw=0.3mm이상) | 0.30 | 0.60 | 1 | m | 0.60 | |
| 21 | SPAN 50 | 도로부 | 균열(cw=0.2mm) | 0.20 | 0.50 | 1 | m | 0.50 | |

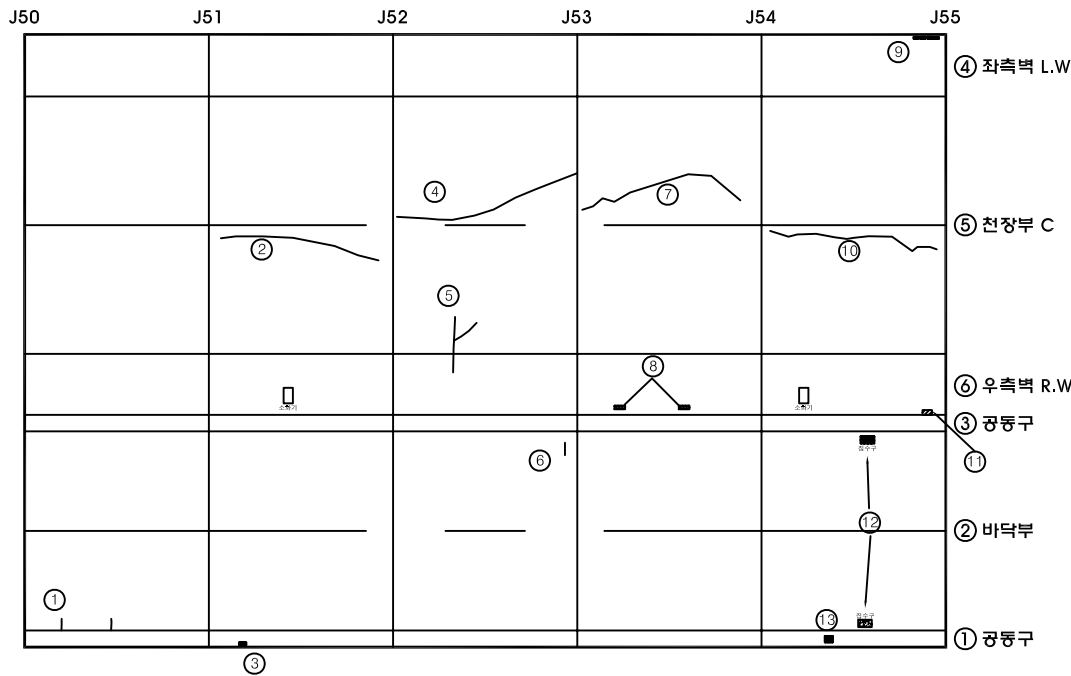
| 번호 | 위치 | 구분 | 손상 | | | | | | 비고 |
|---|---|---|---|---|---|---|---|---|---|
| 1 | SPAN 51 | 도로부 | 균열(cw=0.2mm) | 0.20 | 0.60 | 2 | m | 1.20 | |
| 2 | SPAN 52 | 천장부 | 균열(cw=0.3mm이상) | 0.30 | 9.00 | 1 | m | 9.00 | R.C |
| 4 | SPAN 53 | 천장부 | 균열(cw=0.3mm이상) | 0.40 | 9.00 | 1 | m | 9.00 | L.C |
| 5 | SPAN 53 | 천장부 | 균열(cw=0.3mm이상) | 0.30 | 3.50 | 1 | m | 3.50 | R.C |
| 7 | SPAN 54 | 천장부 | 균열(cw=0.3mm이상) | 0.30 | 9.00 | 1 | m | 9.00 | L.C |
| 10 | SPAN 55 | 천장부 | 균열(cw=0.3mm이상) | 0.30 | 9.00 | 1 | m | 9.00 | R.C |

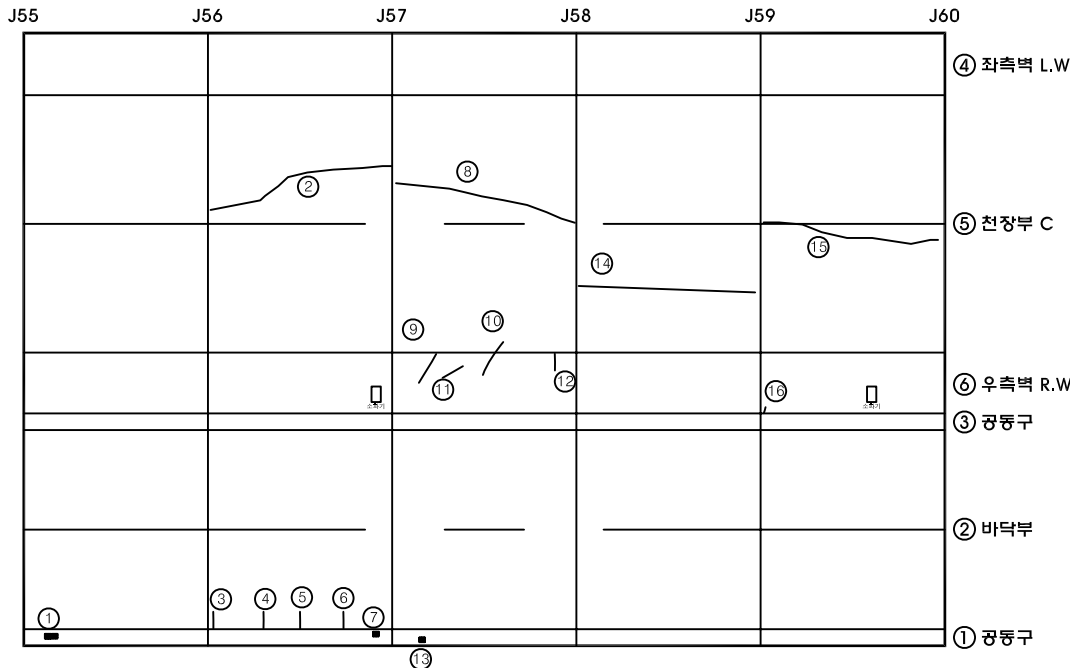
| 번호 | 위치 | 구분 | 손상 | | | | | | 비고 |
|---|---|---|---|---|---|---|---|---|---|
| 2 | SPAN 57 | 천장부 | 균열(cw=0.3mm이상) | 0.40 | 9.00 | 1 | m | 9.00 | L.C |
| 3 | SPAN 57 | 도로부 | 균열(cw=0.2mm) | 0.20 | 0.60 | 1 | m | 0.60 | |
| 4 | SPAN 57 | 도로부 | 균열(cw=0.2mm) | 0.20 | 0.60 | 1 | m | 0.60 | |
| 5 | SPAN 57 | 도로부 | 균열(cw=0.3mm이상) | 0.30 | 0.60 | 1 | m | 0.60 | |
| 6 | SPAN 57 | 도로부 | 균열(cw=0.2mm) | 0.20 | 0.60 | 1 | m | 0.60 | |
| 8 | SPAN 58 | 천장부 | 균열(cw=0.3mm이상) | 0.40 | 9.00 | 1 | m | 9.00 | L.C |
| 9 | SPAN 58 | 측벽부 | 균열(cw=0.2mm) | 0.20 | 1.20 | 1 | m | 1.20 | R.W |
| 10 | SPAN 58 | 측벽부 | 균열(cw=0.2mm) | 0.20 | 2.00 | 1 | m | 2.00 | R.W |
| 11 | SPAN 58 | 측벽부 | 균열(cw=0.2mm) | 0.20 | 0.80 | 1 | m | 0.80 | R.W |
| 12 | SPAN 58 | 측벽부 | 균열(cw=0.2mm) | 0.20 | 0.60 | 1 | m | 0.60 | R.W |
| 14 | SPAN 59 | 천장부 | 균열(cw=0.3mm이상) | 0.40 | 10.00 | 1 | m | 10.00 | R.C |
| 15 | SPAN 60 | 천장부 | 균열(cw=0.3mm이상) | 0.40 | 9.00 | 1 | m | 9.00 | R.C |
| 16 | SPAN 60 | 측벽부 | 균열(cw=0.3mm이상) | 0.30 | 0.20 | 1 | m | 0.20 | R.W |

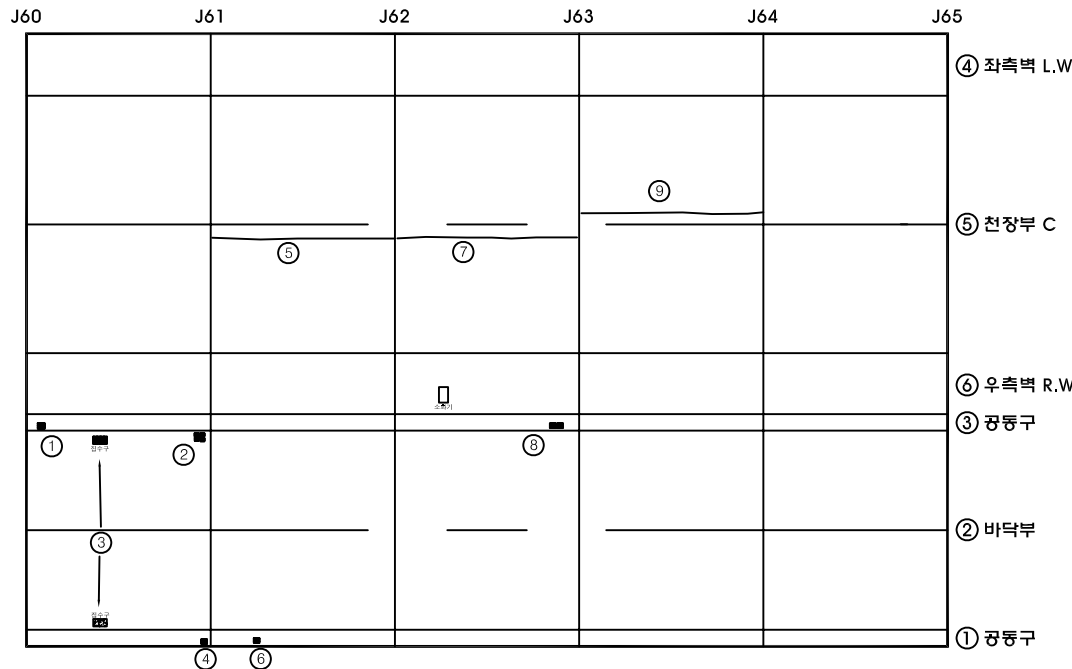
| 번호 | 위치 | 구분 | 손상 | | | | | | 비고 |
|---|---|---|---|---|---|---|---|---|---|
| 5 | SPAN 62 | 천장부 | 균열 (cw=0.3mm이상) | 0.40 | 9.00 | 1 | m | 9.00 | RC |
| 7 | SPAN 63 | 천장부 | 균열 (cw=0.3mm이상) | 0.40 | 9.00 | 1 | m | 9.00 | RC |
| 9 | SPAN 64 | 천장부 | 균열 (cw=0.3mm이상) | 0.40 | 9.00 | 1 | m | 9.00 | LC |

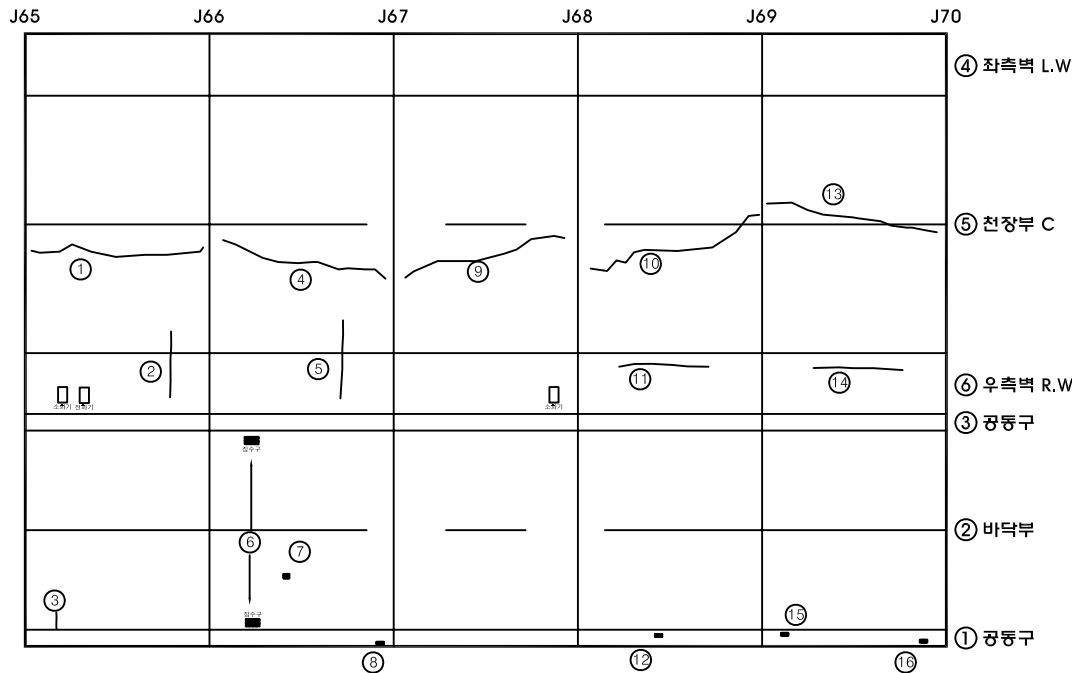
| 번호 | 위치 | 구분 | 손상 | | | | | | 비고 |
|---|---|---|---|---|---|---|---|---|---|
| 1 | SPAN 66 | 천장부 | 균열(cw=0.3mm이상) | 0.40 | 9.00 | 1 | m | 9.00 | R.C |
| 2 | SPAN 66 | 측벽부 | 균열(cw=0.2mm) | 0.20 | 3.50 | 1 | m | 3.50 | R.W |
| 3 | SPAN 66 | 도로부 | 균열(cw=0.3mm이상) | 0.30 | 0.60 | 1 | m | 0.60 | |
| 4 | SPAN 67 | 천장부 | 균열(cw=0.3mm이상) | 0.40 | 9.00 | 1 | m | 9.00 | R.C |
| 5 | SPAN 67 | 측벽부 | 균열(cw=0.2mm) | 0.20 | 4.00 | 1 | m | 4.00 | R.W |
| 9 | SPAN 68 | 천장부 | 균열(cw=0.3mm이상) | 0.40 | 9.00 | 1 | m | 9.00 | R.C |
| 10 | SPAN 69 | 천장부 | 균열(cw=0.3mm이상) | 0.40 | 9.00 | 1 | m | 9.00 | R.C |
| 11 | SPAN 69 | 측벽부 | 균열(cw=0.2mm) | 0.20 | 5.00 | 1 | m | 5.00 | R.W |
| 13 | SPAN 70 | 천장부 | 균열(cw=0.3mm이상) | 0.40 | 9.00 | 1 | m | 9.00 | L.C |
| 14 | SPAN 70 | 측벽부 | 균열(cw=0.2mm) | 0.20 | 5.00 | 1 | m | 5.00 | R.W |

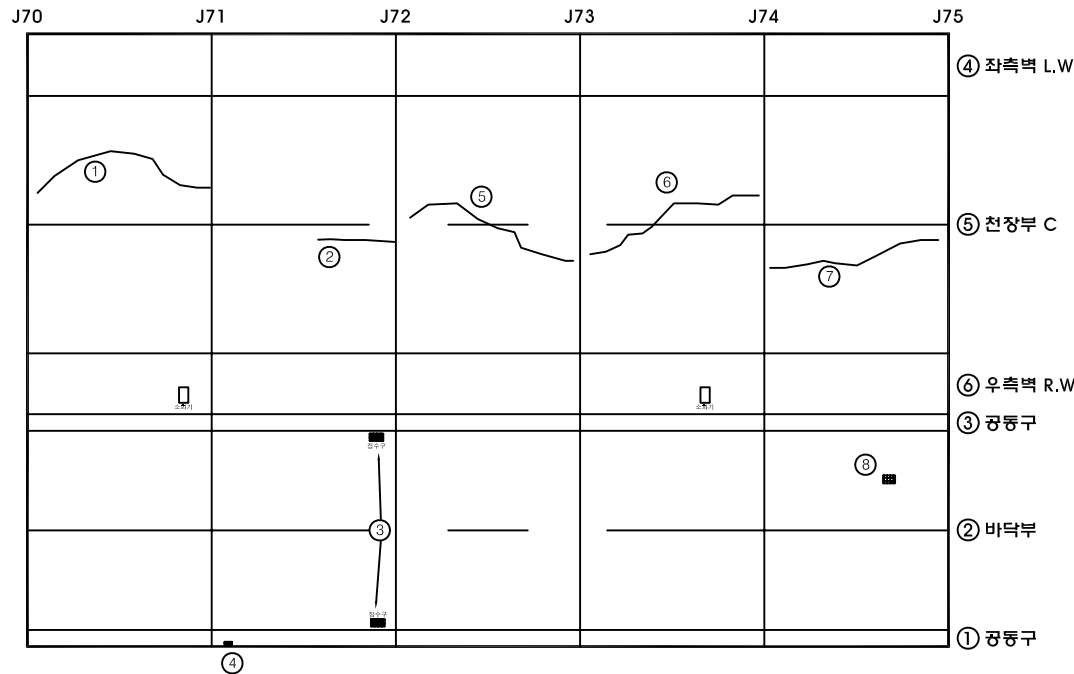
| 번호 | 위치 | 구분 | 손상 | | | | | | 비고 |
|---|---|---|---|---|---|---|---|---|---|
| 1 | SPAN 71 | 천장부 | 균열(cw=0.3mm이상) | 0.40 | 9.00 | 1 | m | 9.00 | L.C |
| 2 | SPAN 72 | 천장부 | 균열(cw=0.3mm이상) | 0.40 | 4.00 | 1 | m | 4.00 | R.C |
| 5 | SPAN 73 | 천장부 | 균열(cw=0.3mm이상) | 0.40 | 9.00 | 1 | m | 9.00 | L.C |
| 6 | SPAN 74 | 천장부 | 균열(cw=0.3mm이상) | 0.40 | 9.00 | 1 | m | 9.00 | L.C |
| 7 | SPAN 75 | 천장부 | 균열(cw=0.3mm이상) | 0.40 | 9.00 | 1 | m | 9.00 | R.C |

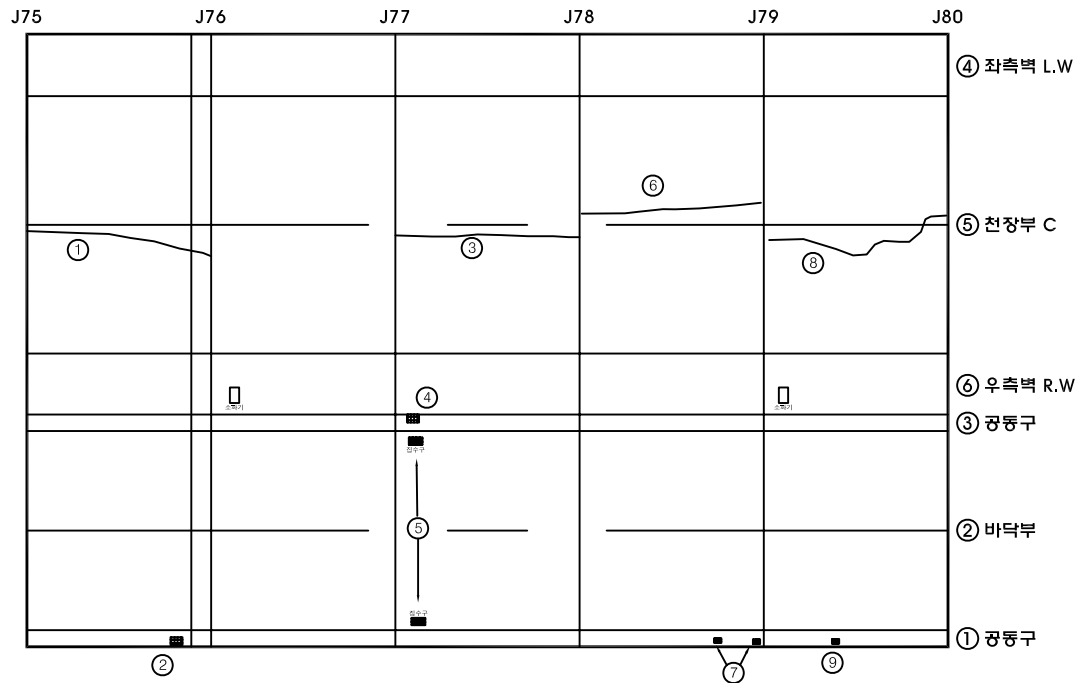
| 번호 | 위치 | 구분 | 손상 | | | | | | 비고 |
|---|---|---|---|---|---|---|---|---|---|
| 1 | SPAN 76 | 천장부 | 균열(cw=0.3mm이상) | 0.40 | 9.00 | 1 | m | 9.00 | R.C |
| 3 | SPAN 78 | 천장부 | 균열(cw=0.3mm이상) | 0.40 | 9.00 | 1 | m | 9.00 | R.C |
| 6 | SPAN 79 | 천장부 | 균열(cw=0.3mm이상) | 0.40 | 9.00 | 1 | m | 9.00 | L.C |
| 8 | SPAN 80 | 천장부 | 균열(cw=0.3mm이상) | 0.40 | 9.00 | 1 | m | 9.00 | R.C |

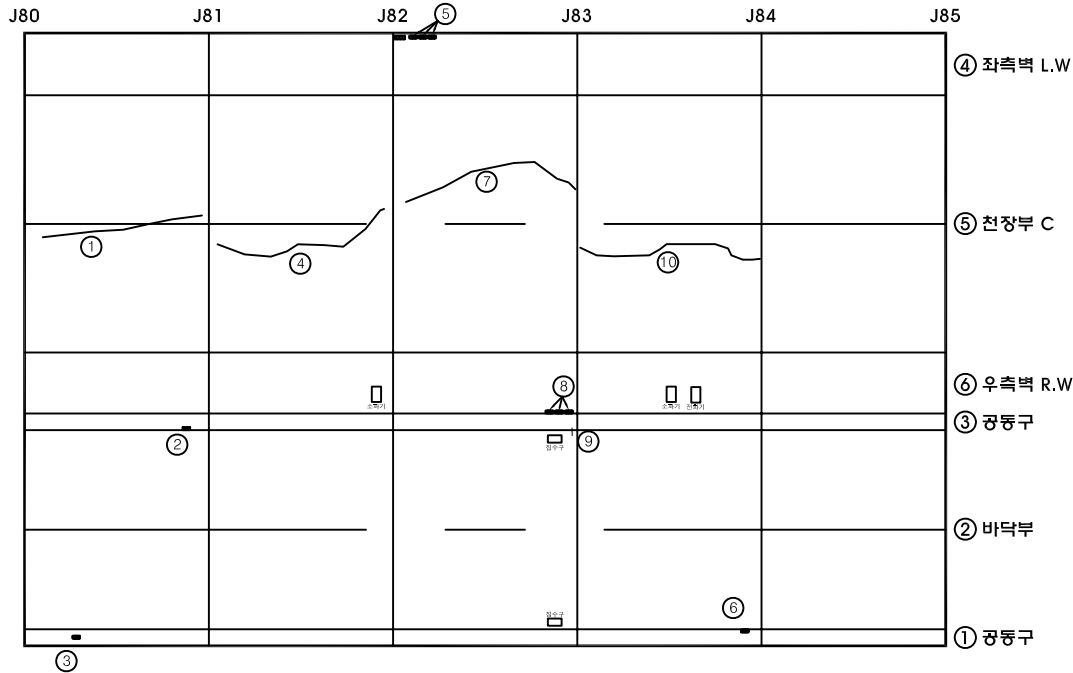
| 번호 | 위치 | 구분 | 손상 | | | | | | 비고 |
|---|---|---|---|---|---|---|---|---|---|
| 1 | SPAN 81 | 천장부 | 균열(cw=0.3mm이상) | 0.30 | 8.00 | 1 | m | 8.00 | R.C |
| 4 | SPAN 82 | 천장부 | 균열(cw=0.3mm이상) | 0.40 | 9.00 | 1 | m | 9.00 | R.C |
| 7 | SPAN 83 | 천장부 | 균열(cw=0.3mm이상) | 0.40 | 9.00 | 1 | m | 9.00 | L.C |
| 9 | SPAN 83 | 도루부 | 균열(cw=0.3mm이상) | 0.30 | 0.60 | 1 | m | 0.60 | |
| 10 | SPAN 84 | 천장부 | 균열(cw=0.3mm이상) | 0.40 | 9.00 | 1 | m | 9.00 | R.C |

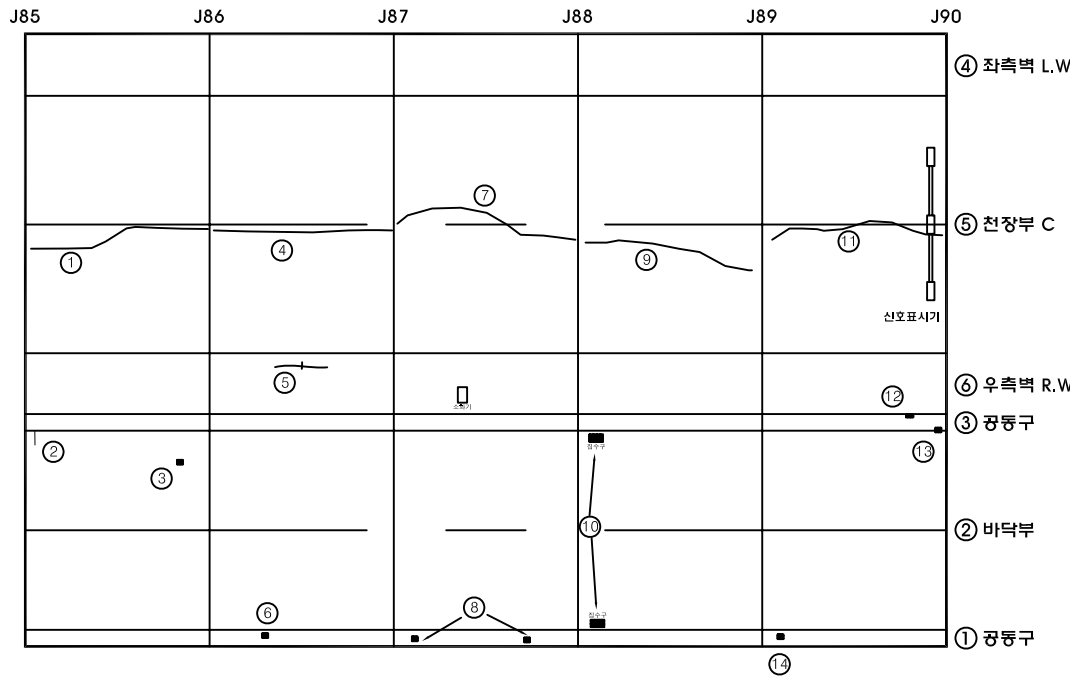
| 번호 | 위치 | 구분 | 손상 | | | | | | 비고 |
|---|---|---|---|---|---|---|---|---|---|
| 1 | SPAN 86 | 천장부 | 균열 (cw=0.3mm이상) | 0.30 | 9.00 | 1 | m | 9.00 | R.C |
| 2 | SPAN 86 | 도로부 | 균열 (cw=0.3mm이상) | 0.30 | 0.60 | 1 | m | 0.60 | |
| 4 | SPAN 87 | 천장부 | 균열 (cw=0.3mm이상) | 4.00 | 9.00 | 1 | m | 9.00 | R.C |
| 5 | SPAN 87 | 측벽부 | 균열 (cw=0.2mm) | 0.20 | 4.00 | 1 | m | 4.00 | R.W |
| 7 | SPAN 88 | 천장부 | 균열 (cw=0.3mm이상) | 0.40 | 9.00 | 1 | m | 9.00 | |
| 9 | SPAN 89 | 천장부 | 균열 (cw=0.3mm이상) | 0.40 | 9.00 | 1 | m | 9.00 | |
| 11 | SPAN 90 | 천장부 | 균열 (cw=0.3mm이상) | 0.40 | 9.00 | 1 | m | 9.00 | R.C |

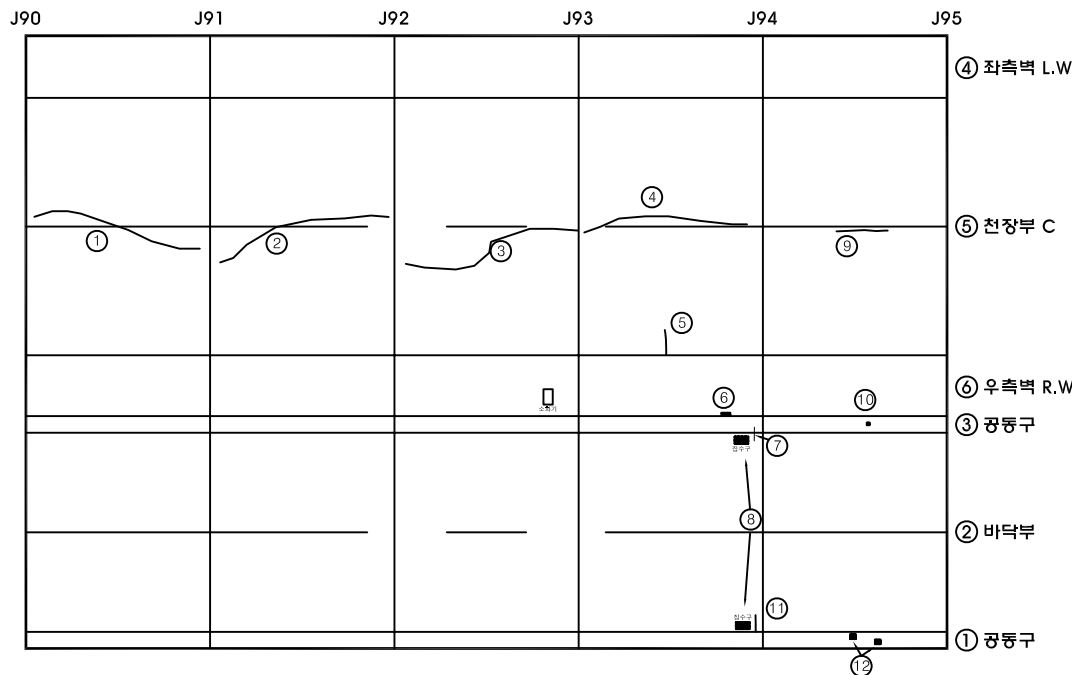
| 번호 | 위치 | 구분 | 손상 | | | | | | 비고 |
|---|---|---|---|---|---|---|---|---|---|
| 1 | SPAN 91 | 천장부 | 균열(cw=0.3mm이상) | 0.40 | 9.00 | 1 | m | 9.00 | L.C |
| 2 | SPAN 92 | 천장부 | 균열(cw=0.3mm이상) | 0.40 | 9.00 | 1 | m | 9.00 | L.C |
| 3 | SPAN 93 | 천장부 | 균열(cw=0.3mm이상) | 0.40 | 9.00 | 1 | m | 9.00 | R.C |
| 4 | SPAN 94 | 천장부 | 균열(cw=0.3mm이상) | 0.40 | 9.00 | 1 | m | 9.00 | L.C |
| 5 | SPAN 94 | 천장부 | 균열(cw=0.2mm) | 0.20 | 2.00 | 1 | m | 2.00 | R.C |
| 7 | SPAN 94 | 도로부 | 균열(cw=0.3mm이상) | 0.30 | 0.60 | 1 | m | 0.60 | L.공동구 |
| 9 | SPAN 95 | 천장부 | 균열(cw=0.3mm이상) | 0.30 | 4.00 | 1 | m | 4.00 | R.C |
| 11 | SPAN 95 | 도로부 | 균열(cw=0.3mm이상) | 0.30 | 0.6 | 1 | m | 0.60 | |

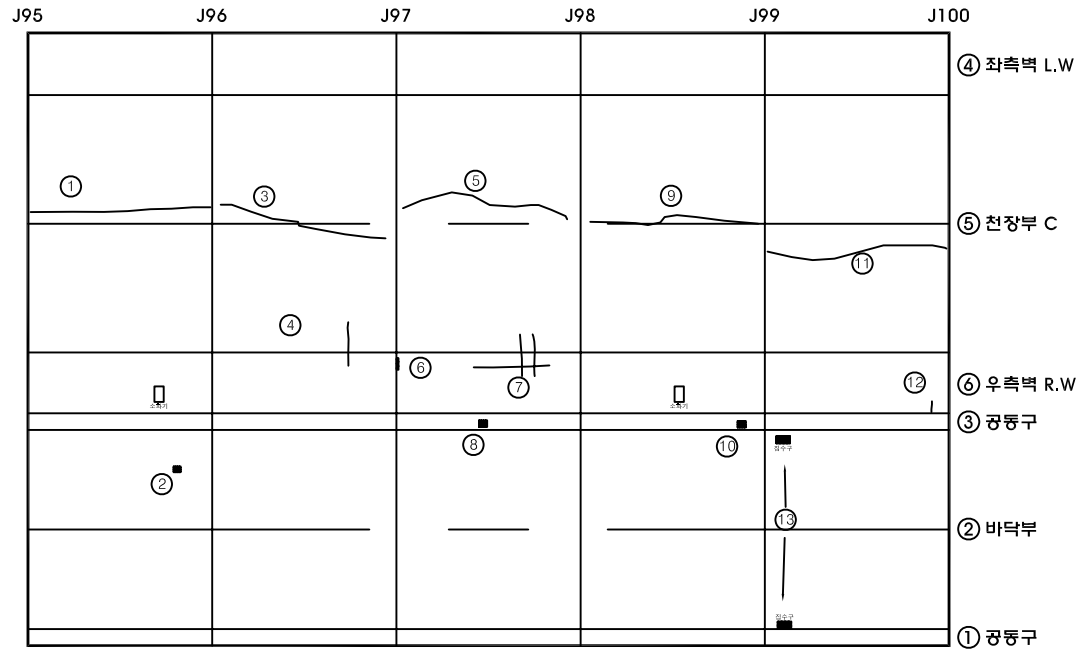
| 번호 | 위치 | 구분 | 손상 | | | | | | 비고 |
|---|---|---|---|---|---|---|---|---|---|
| 1 | SPAN 96 | 천장부 | 균열(cw=0.3mm이상) | 0.40 | 9.00 | 1 | m | 9.00 | L.C |
| 3 | SPAN 97 | 천장부 | 균열(cw=0.3mm이상) | 0.40 | 9.00 | 1 | m | 9.00 | L.C |
| 4 | SPAN 97 | 천장부 | 균열(cw=0.3mm이상) | 0.30 | 3.00 | 1 | m | 3.00 | R.C |
| 5 | SPAN 98 | 천장부 | 균열(cw=0.3mm이상) | 0.40 | 9.00 | 1 | m | 9.00 | L.C |
| 7 | SPAN 98 | 측벽부 | 균열(cw=0.2mm) | 0.20 | 10.00 | 3 | m | 30.00 | R.W |
| 9 | SPAN 99 | 천장부 | 균열(cw=0.3mm이상) | 0.40 | 9.00 | 1 | m | 9.00 | L.C |
| 11 | SPAN 100 | 천장부 | 균열(cw=0.3mm이상) | 0.30 | 9.00 | 1 | m | 9.00 | R.C |
| 12 | SPAN 100 | 측벽부 | 균열(cw=0.3mm이상) | 0.30 | 0.30 | 1 | m | 0.30 | R.W |

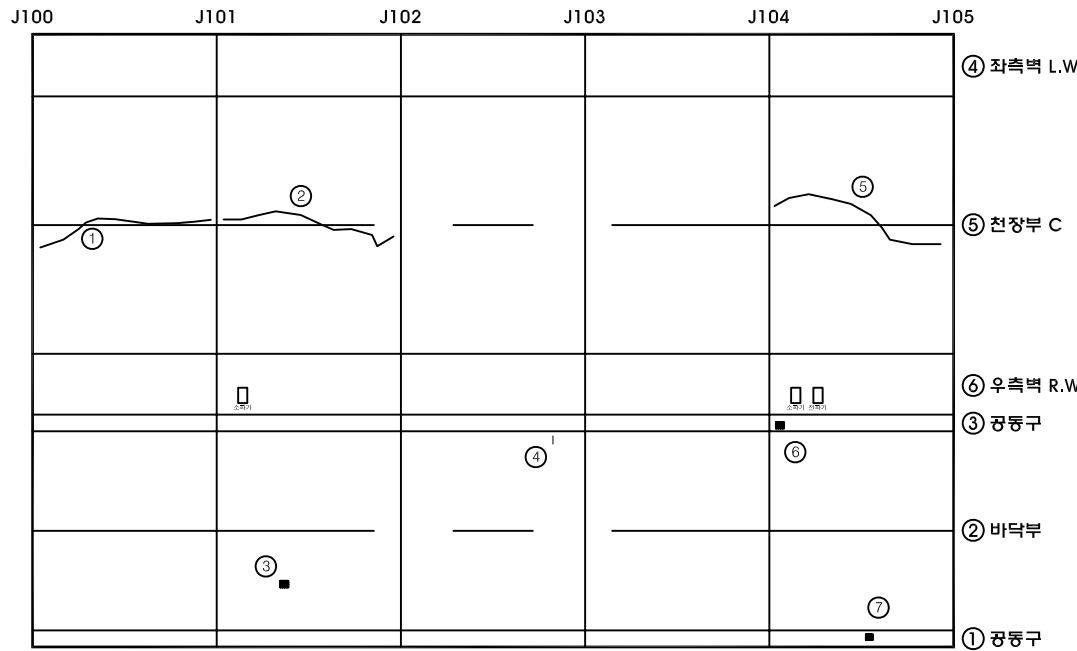
| 번호 | 위치 | 구분 | 손상 | | | | | | 비고 |
|---|---|---|---|---|---|---|---|---|---|
| 1 | SPAN 101 | 천장부 | 균열(cw=0.3mm이상) | 0.40 | 9.00 | 1 | m | 9.00 | L.C |
| 2 | SPAN 102 | 천장부 | 균열(cw=0.3mm이상) | 0.40 | 9.00 | 1 | m | 9.00 | L.C |
| 4 | SPAN 103 | 도로부 | 균열(cw=0.2mm) | 0.20 | 0.60 | 1 | m | 0.60 | |
| 5 | SPAN 105 | 천장부 | 균열(cw=0.3mm이상) | 0.40 | 9.00 | 1 | m | 9.00 | L.C |

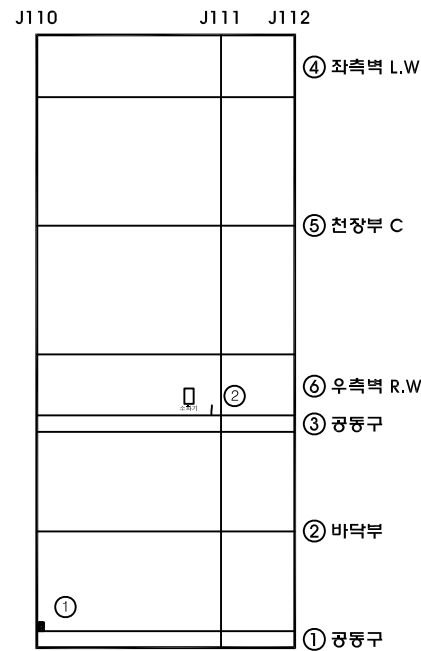
| 번호 | 위치 | 구분 | 손상 | | | | | | 비고 |
|---|---|---|---|---|---|---|---|---|---|
| 2 | SPAN 111 | 측벽부 | 균열 (cw=0.3mm이상) | 0.30 | 0.20 | 1 | m | 0.20 | R.W |
