# 손상물량표

| 관 리 기 관 | 용 역 명 | 점 검 기 관 | 구조물명 | 도면명 | 도면번호 |
|---|---|---|---|---|---|
| 서울-춘천 고속도로 주식회사 | 서울춘천고속도로 정밀점검용역 | 한 국 도 로 공 사 | 미사대교(서울) | 교면포장(S1) | 1 |

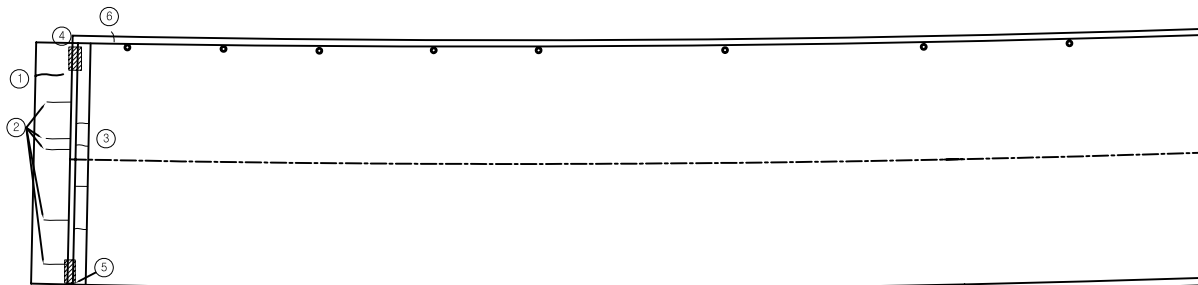
| 손상<br>번호 | 부재명 | 손상내용 | 손상규모 | | | 손상<br>물량 | 단위 | 비고 |
|---|---|---|---|---|---|---|---|---|
| 1 | 신축이음 | 균열(cw=0.2mm) | 0.20 | 1.10 | 1 | 1.10 | m | 후타재 |
| 2 | 신축이음 | 균열(cw=0.3mm이상) | 0.30 | 1.10 | 5 | 5.50 | m | 후타재 |
| 3 | 신축이음 | 균열(cw=0.2mm) | 0.20 | 0.40 | 4 | 1.60 | m | 후타재 |
| 4 | 신축이음 | 녹발생 | 3.00 | 0.30 | 1 | 0.90 | m <sup>2</sup> | 후타재 |
| 5 | 신축이음 | 녹발생 | 1.00 | 0.30 | 1 | 0.30 | m <sup>2</sup> | 후타재 |
| 6 | 면석 | 균열(cw=0.2mm) | 0.20 | 1.10 | 1 | 1.10 | m | 후타재 |

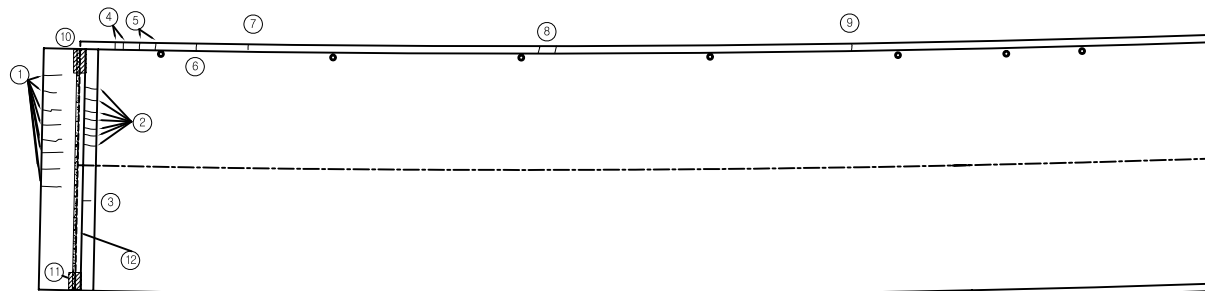
| 손상<br>번호 | 부재명 | 손상내용 | 손상규모 | | | 손상<br>수량 | 단위 | 비고 |
|---|---|---|---|---|---|---|---|---|
| 1 | 신축이음 | 균열(cw=0.2mm) | 0.20 | 0.60 | 8 | 4.80 | m | 후타재 |
| 2 | 신축이음 | 균열(cw=0.2mm) | 0.20 | 0.60 | 7 | 4.20 | m | 후타재 |
| 3 | 신축이음 | 균열(cw=0.2mm) | 0.20 | 0.40 | 1 | 0.40 | m | 후타재 |
| 4 | 면석 | 균열(cw=0.2mm) | 0.20 | 0.60 | 2 | 1.20 | m | |
| 5 | 면석 | 균열(cw=0.2mm) | 0.20 | 0.70 | 2 | 1.40 | m | |
| 6 | 면석 | 균열(cw=0.2mm) | 0.20 | 0.50 | 1 | 0.50 | m | |
| 7 | 면석 | 균열(cw=0.2mm) | 0.20 | 0.40 | 1 | 0.40 | m | |
| 8 | 면석 | 균열(cw=0.2mm) | 0.20 | 0.50 | 2 | 1.00 | m | |
| 9 | 면석 | 균열(cw=0.2mm) | 0.20 | 0.50 | 1 | 0.50 | m | |

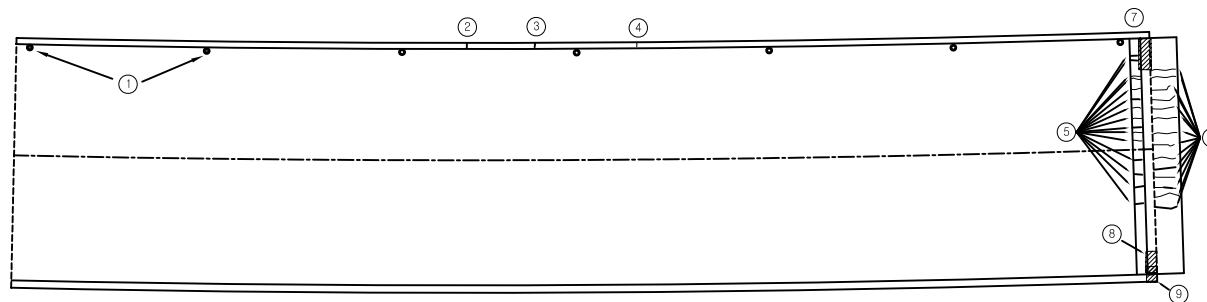
| 손상<br>번호 | 부재명 | 손상내용 | 손상규모 | | | 손상<br>물량 | 단위 | 비고 |
|---|---|---|---|---|---|---|---|---|
| 2 | 면석 | 균열(cw=0.2mm) | 0.20 | 0.20 | 1 | 0.20 | m | |
| 3 | 면석 | 균열(cw=0.2mm) | 0.20 | 0.30 | 1 | 0.30 | m | |
| 4 | 면석 | 균열(cw=0.2mm) | 0.20 | 0.20 | 1 | 0.20 | m | |
| 5 | 신축이음 | 균열(cw=0.3mm이상) | 0.30 | 0.90 | 15 | 13.50 | m | 후타제 |
| 6 | 신축이음 | 균열(cw=0.3mm이상) | 0.30 | 0.90 | 14 | 12.60 | m | 후타제 |

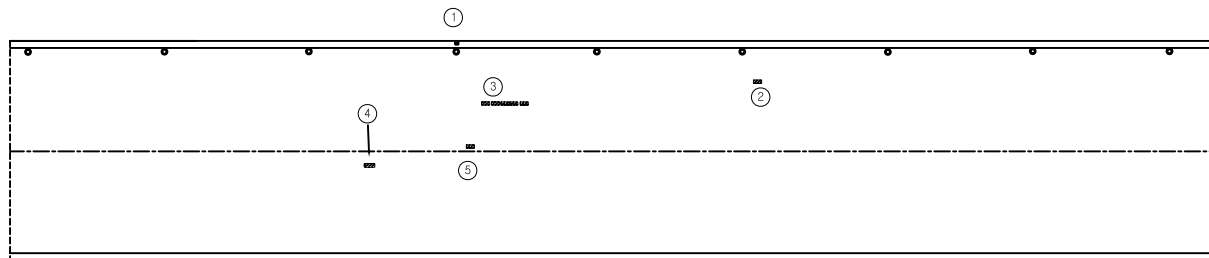
| 손상<br>번호 | 부재명 | 손상내용 | 손상규모 | | | 손상<br>물량 | 단위 | 비고 |
|---|---|---|---|---|---|---|---|---|
| 2 | 교면포장 | 균열 | 0.10 | 0.30 | 1 | 0.03 | m² | |
| 3 | 교면포장 | 균열 | 0.10 | 0.10 | 5 | 0.05 | m² | |
| 4 | 교면포장 | 균열 | 0.10 | 0.10 | 1 | 0.01 | m² | |
| 5 | 교면포장 | 균열 | 0.10 | 0.40 | 1 | 0.04 | m² | |

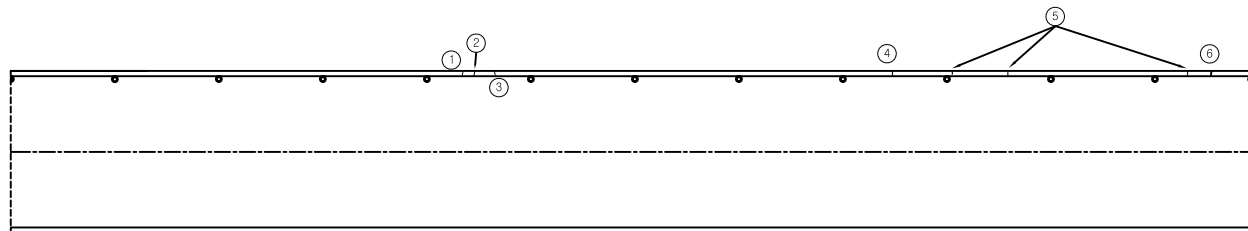
| 손상<br>번호 | 부재명 | 손상내용 | 손상규모 | | | 손상<br>물량 | 단위 | 비고 |
|---|---|---|---|---|---|---|---|---|
| 1 | 연석 | 균열(cw=0.2mm) | 0.20 | 1.10 | 1 | 1.10 | m | |
| 2 | 연석 | 균열(cw=0.2mm) | 0.20 | 1.30 | 1 | 1.30 | m | |
| 3 | 연석 | 균열(cw=0.2mm) | 0.20 | 0.50 | 1 | 0.50 | m | |
| 4 | 연석 | 균열(cw=0.3mm이상) | 0.30 | 0.40 | 1 | 0.40 | m | |
| 5 | 연석 | 균열(cw=0.2mm) | 0.20 | 0.30 | 3 | 0.90 | m | |
| 6 | 연석 | 균열(cw=0.3mm이상) | 0.30 | 0.30 | 1 | 0.30 | m | |

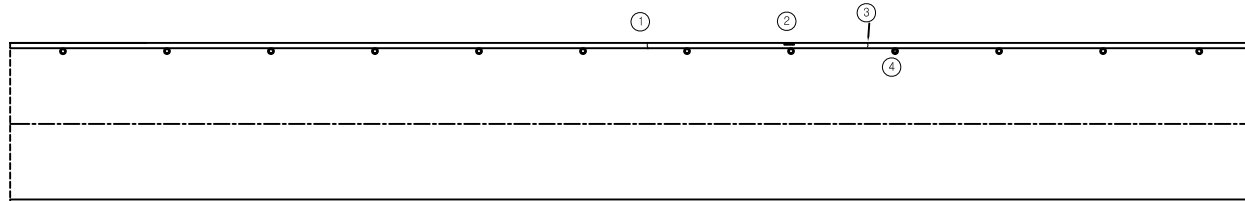
| 손상<br>번호 | 부재명 | 손상내용 | 손상규모 | | 손상<br>물량 | 단위 | 비고 |
|---|---|---|---|---|---|---|---|
| 1 | 면석 | 균열(cw=0.2mm) | 0.20 | 0.60 | 1 | 0.60 | m |
| 2 | 면석 | 균열 | 1.00 | 3.00 | 1 | 3.00 | m |
| 3 | 면석 | 균열(cw=0.2mm) | 0.20 | 0.40 | 1 | 0.40 | m |

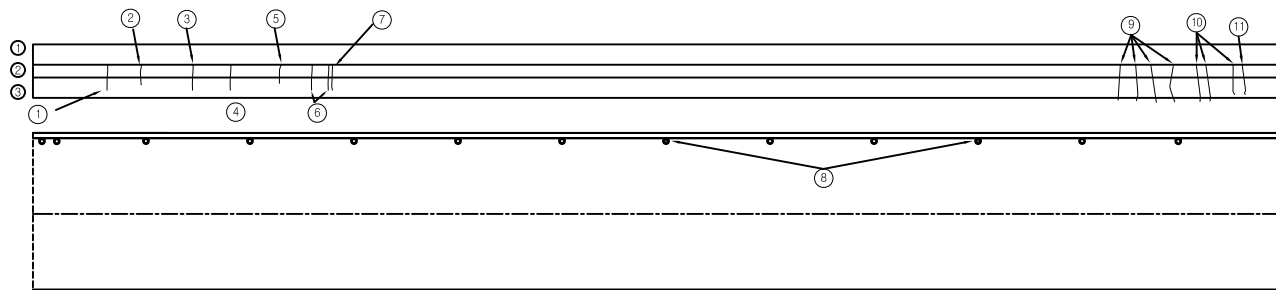
| 손상<br>번호 | 부재명 | 손상내용 | 손상규모 | | | 손상<br>수량 | 단위 | 비고 |
|---|---|---|---|---|---|---|---|---|
| 1 | 면식 | 균열(cw=0.2mm) | 0.20 | 1.00 | 1 | 1.00 | m | |
| 2 | 면식 | 균열(cw=0.2mm) | 0.20 | 0.90 | 1 | 0.90 | m | |
| 3 | 면식 | 균열(cw=0.2mm) | 0.20 | 1.00 | 1 | 1.00 | m | |
| 4 | 면식 | 균열(cw=0.2mm) | 0.20 | 1.00 | 1 | 1.00 | m | |
| 5 | 면식 | 균열(cw=0.2mm) | 0.20 | 0.6 | 1 | 0.60 | m | |
| 6 | 면식 | 균열(cw=0.2mm) | 0.20 | 1.0 | 2 | 2.00 | m | |
| 7 | 면식 | 균열(cw=0.2mm) | 0.20 | 0.40 | 1 | 0.40 | m | |
| 9 | 면식 | 균열(cw=0.2mm) | 0.20 | 1.10 | 4 | 4.40 | m | |
| 10 | 면식 | 균열(cw=0.2mm) | 0.20 | 1.10 | 3 | 3.30 | m | |
| 11 | 면식 | 균열(cw=0.2mm) | 0.20 | 0.90 | 1 | 0.90 | m | |

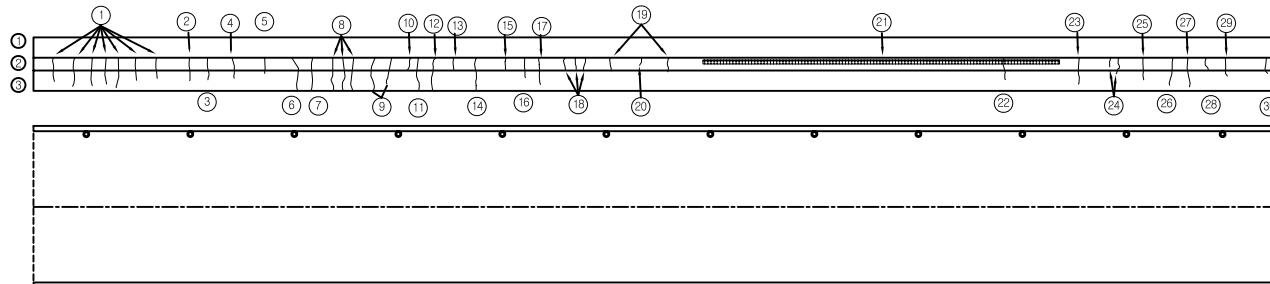
| 손상<br>번호 | 부재명 | 손상내용 | 손상규모 | | | 손상<br>물량 | 단위 | 비고 |
|---|---|---|---|---|---|---|---|---|
| 1 | 연석 | 균열(cw=0.2mm) | 0.20 | 1.10 | 7 | 7.70 | m | |
| 2 | 연석 | 균열(cw=0.2mm) | 0.20 | 0.90 | 1 | 0.90 | m | |
| 3 | 연석 | 균열(cw=0.2mm) | 0.20 | 0.80 | 1 | 0.80 | m | |
| 4 | 연석 | 균열(cw=0.2mm) | 0.20 | 0.80 | 1 | 0.80 | m | |
| 5 | 연석 | 균열(cw=0.2mm) | 0.20 | 0.90 | 1 | 0.90 | m | |
| 6 | 연석 | 균열(cw=0.2mm) | 0.20 | 1.10 | 1 | 1.10 | m | |
| 7 | 연석 | 균열(cw=0.2mm) | 0.20 | 0.80 | 1 | 0.80 | m | |
| 8 | 연석 | 균열(cw=0.2mm) | 0.20 | 1.10 | 3 | 3.30 | m | |
| 9 | 연석 | 균열(cw=0.2mm) | 0.20 | 1.10 | 2 | 2.20 | m | |
| 10 | 연석 | 균열(cw=0.2mm) | 0.20 | 0.40 | 1 | 0.40 | m | |

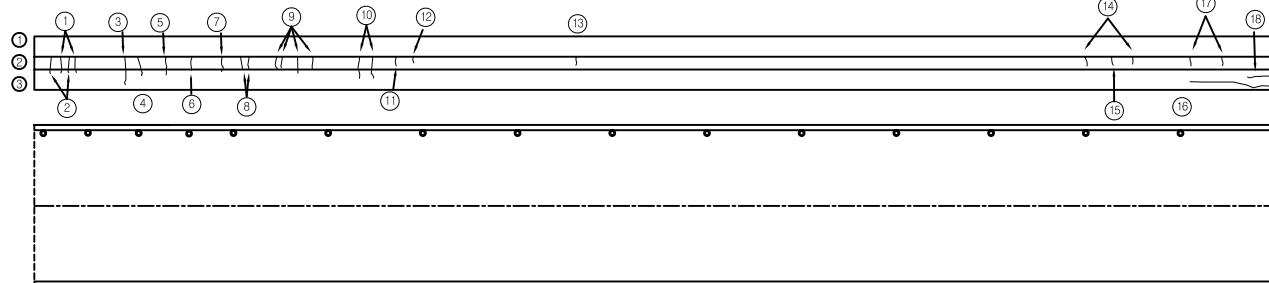
| 손상<br>번호 | 부재명 | 손상내용 | 손상규모 | | 손상<br>물량 | 단위 | 비고 |
|---|---|---|---|---|---|---|---|
| 1 | 면식 | 균열(cw=0.2mm) | 0.20 | 1.10 | 2 | 2.20 | m |
| 2 | 면식 | 균열(cw=0.2mm) | 0.20 | 0.50 | 2 | 1.00 | m |
| 3 | 면식 | 균열(cw=0.2mm) | 0.20 | 1.10 | 1 | 1.10 | m |
| 4 | 면식 | 균열(cw=0.2mm) | 0.20 | 0.80 | 1 | 0.80 | m |
| 5 | 면식 | 균열(cw=0.2mm) | 0.20 | 0.60 | 1 | 0.60 | m |
| 6 | 면식 | 균열(cw=0.2mm) | 0.20 | 1.10 | 1 | 1.10 | m |
| 7 | 면식 | 균열(cw=0.2mm) | 0.20 | 0.50 | 1 | 0.50 | m |
| 8 | 면식 | 균열(cw=0.2mm) | 0.20 | 0.40 | 2 | 0.80 | m |
