| 관 리 기 관 | 용 역 명 | 점 검 기 관 | 구 조 물 명 | 도 면 명 | 도 면 번 호 |
|---|---|---|---|---|---|
| 서울-춘천 고속도로 주식회사 | 서울춘천고속도로 정밀점검용역 | 한 국 도 로 공 사 | 미사대교(양양방향) | 교면포장(S1) | 1 |

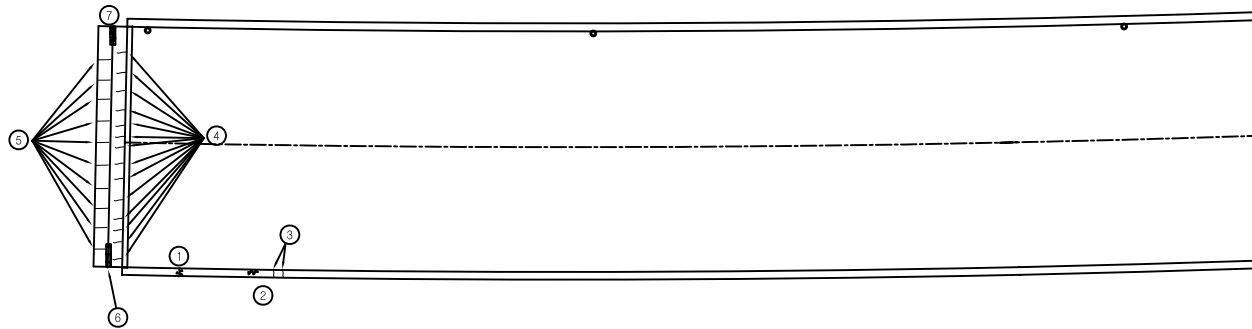
| 손상<br>번호 | 부재명 | 손상내용 | 손상규모 | | | 손상<br>물량 | 단위 | 비고 |
|---|---|---|---|---|---|---|---|---|
| 1 | 연석 | 균열부 백태 | 0.20 | 0.40 | 1 | 0.40 | m | |
| 2 | 연석 | 균열부 백태 | 0.20 | 0.70 | 1 | 0.70 | m | |
| 3 | 연석 | 균열(cw=0.2mm) | 0.20 | 1.00 | 2 | 2.00 | m | |
| 4 | 신축이음 | 균열(cw=0.3mm이상) | 0.30 | 0.40 | 14 | 5.60 | m | 후타제 |
| 5 | 신축이음 | 균열(cw=0.3mm이상) | 0.30 | 1.00 | 10 | 10.00 | m | 후타제 |
| 6 | 신축이음 | 녹발생 | 2.50 | 0.20 | 1 | 0.50 | m² | |
| 7 | 신축이음 | 토사퇴적 | 0.50 | 0.20 | 1 | 0.10 | m² | |

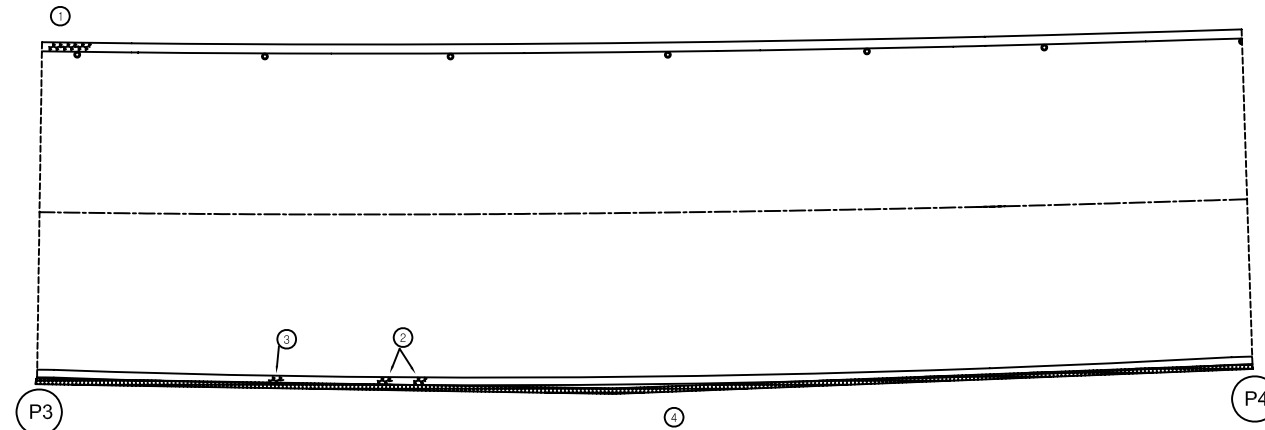
| 관 리 기 관 | 용 역 명 | 점 검 기 관 | 구 조 물 명 | 도 면 명 | 도 면 번 호 |
|---|---|---|---|---|---|
| 서울-춘천 고속도로 주식회사 | 서울춘천고속도로 정밀점검용역 | 한 국 도 로 공 사 | 미사대교(양양방향) | 교면포장(S4) | 4 |

| 손상<br>번호 | 부재명 | 손상내용 | 손상규모 | | | 손상<br>물량 | 단위 | 비고 |
|---|---|---|---|---|---|---|---|---|
| 1 | 중분대 | 균열부 백테 | 0.20 | 5.00 | 1 | 5.00 | m | |
| 2 | 연석 | 균열부 백테 | 0.20 | 1.00 | 2 | 2.00 | m | |
| 3 | 연석 | 균열부 백테 | 0.20 | 0.70 | 1 | 0.70 | m | |
| 4 | 방음벽 | 방음벽 부식 | 2.50 | 70.00 | 1 | 175.00 | m <sup>2</sup> | |

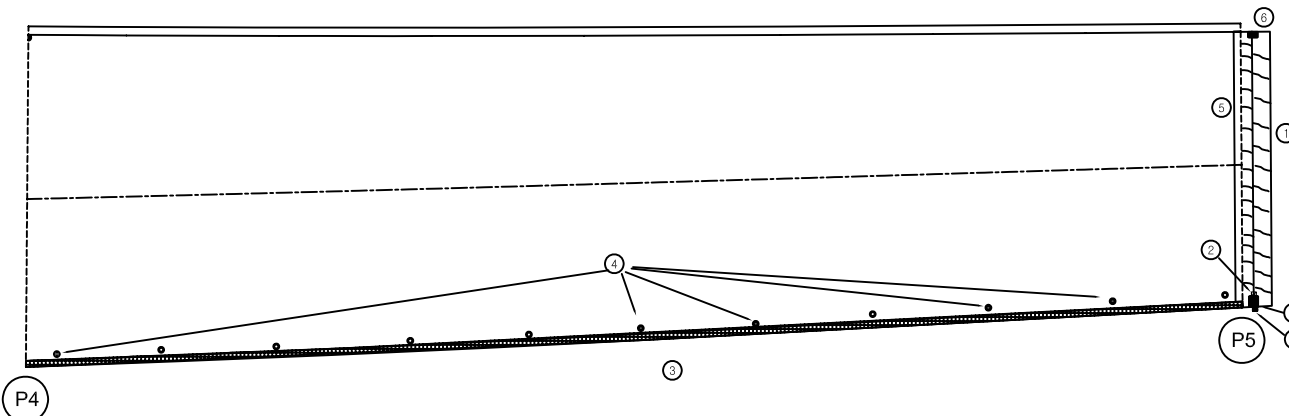
| 관 리 기 관 | 용 역 명 | 점 검 기 관 | 구 조 물 명 | 도 면 명 | 도 면 번 호 |
|---|---|---|---|---|---|
| 서울-춘천 고속도로 주식회사 | 서울춘천고속도로 정밀점검용역 | 한 국 도 로 공 사 | 미사대교(양양방향) | 교면포장(S5) | 5 |

| 손상<br>번호 | 부재명 | 손상내용 | 손상규모 | | | 손상<br>물량 | 단위 | 비고 |
|---|---|---|---|---|---|---|---|---|
| 1 | 신축이음 | 균열(cw=0.2mm) | 0.20 | 0.90 | 12 | 10.80 | m | 후타재 |
| 3 | 방음벽 | 방음벽 부식 | 2.50 | 70.00 | 1 | 175.00 | m <sup>2</sup> | |
| 5 | 신축이음 | 균열(cw=0.2mm) | 0.20 | 0.60 | 15 | 9.00 | m | 후타재 |

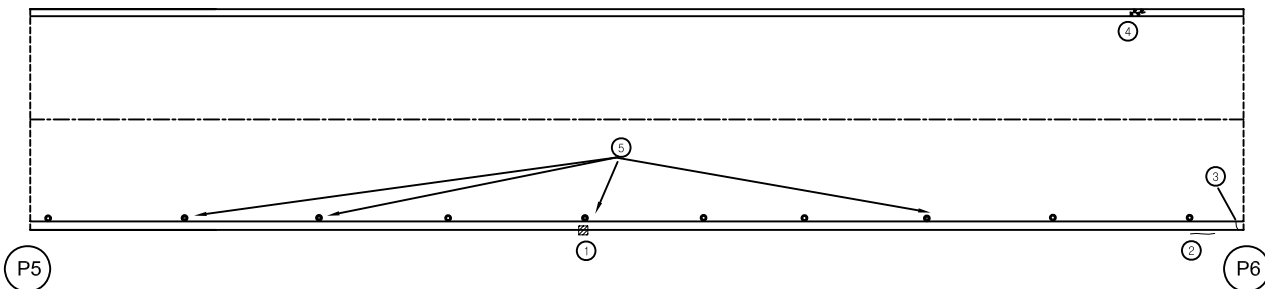
| 관 리 기 관 | 용 역 명 | 점 검 기 관 | 구 조 물 명 | 도 면 명 | 도 면 번 호 |
|---|---|---|---|---|---|
| 서울-춘천 고속도로 주식회사 | 서울춘천고속도로 정밀점검용역 | 한 국 도 로 공 사 | 미사대교(양양방향) | 교면포장(S6) | 6 |

| 손상<br>번호 | 부재명 | 손상내용 | 손상규모 | | 손상<br>수량 | 단위 | 비고 |
|---|---|---|---|---|---|---|---|
| 2 | 연석 | 균열(cw=0.2mm) | 0.20 | 1.00 | 1 | 1.00 | m |
| 3 | 연석 | 균열(cw=0.2mm) | 0.20 | 1.00 | 1 | 1.00 | m |
| 4 | 중분대 | 균열부 백태 | 0.20 | 0.70 | 1 | 0.70 | m |

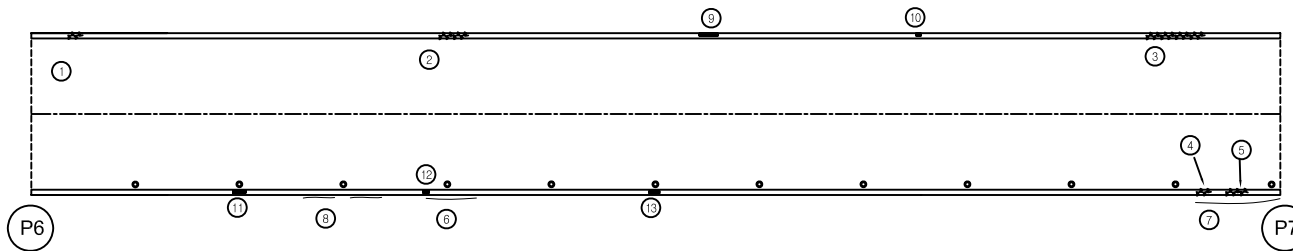
| 관 리 기 관 | 용 역 명 | 점 검 기 관 | 구 조 물 명 | 도 면 명 | 도 면 번 호 |
|---|---|---|---|---|---|
| 서울-춘천 고속도로 주식회사 | 서울춘천고속도로 정밀점검용역 | 한 국 도 로 공 사 | 미사대교(양양방향) | 교면포장(S7) | 7 |

| 손상<br>번호 | 부재명 | 손상내용 | 손상규모 | | | 손상<br>수량 | 단위 | 비고 |
|---|---|---|---|---|---|---|---|---|
| 1 | 중분대 | 균열부 백태 | 0.20 | 0.70 | 1 | 0.70 | m | |
| 2 | 중분대 | 균열부 백태 | 0.20 | 1.00 | 1 | 1.00 | m | |
| 3 | 중분대 | 균열부 백태 | 0.20 | 3.00 | 1 | 3.00 | m | |
| 4 | 연석 | 균열부 백태 | 0.20 | 0.70 | 1 | 0.70 | m | |
| 5 | 연석 | 균열부 백태 | 0.20 | 2.00 | 1 | 2.00 | m | |
| 6 | 연석 | 균열(cw=0.3mm이상) | 0.30 | 2.00 | 1 | 2.00 | m | |
| 7 | 연석 | 균열(cw=0.3mm이상) | 0.30 | 6.00 | 1 | 6.00 | m | |
| 8 | 연석 | 균열(cw=0.2mm) | 0.20 | 1.00 | 2 | 2.00 | m | |
| 9 | 중분대 | 균열 | 0.20 | 6.00 | 1 | 1.20 | m | |
| 10 | 중분대 | 균열 | 0.50 | 1.00 | 1 | 0.50 | m | |
| 11 | 연석 | 균열 | 1.00 | 3.00 | 1 | 3.00 | m | |
| 12 | 연석 | 균열 | 0.50 | 1.00 | 1 | 0.50 | m | |
| 13 | 연석 | 균열 | 0.60 | 3.00 | 1 | 1.80 | m | |

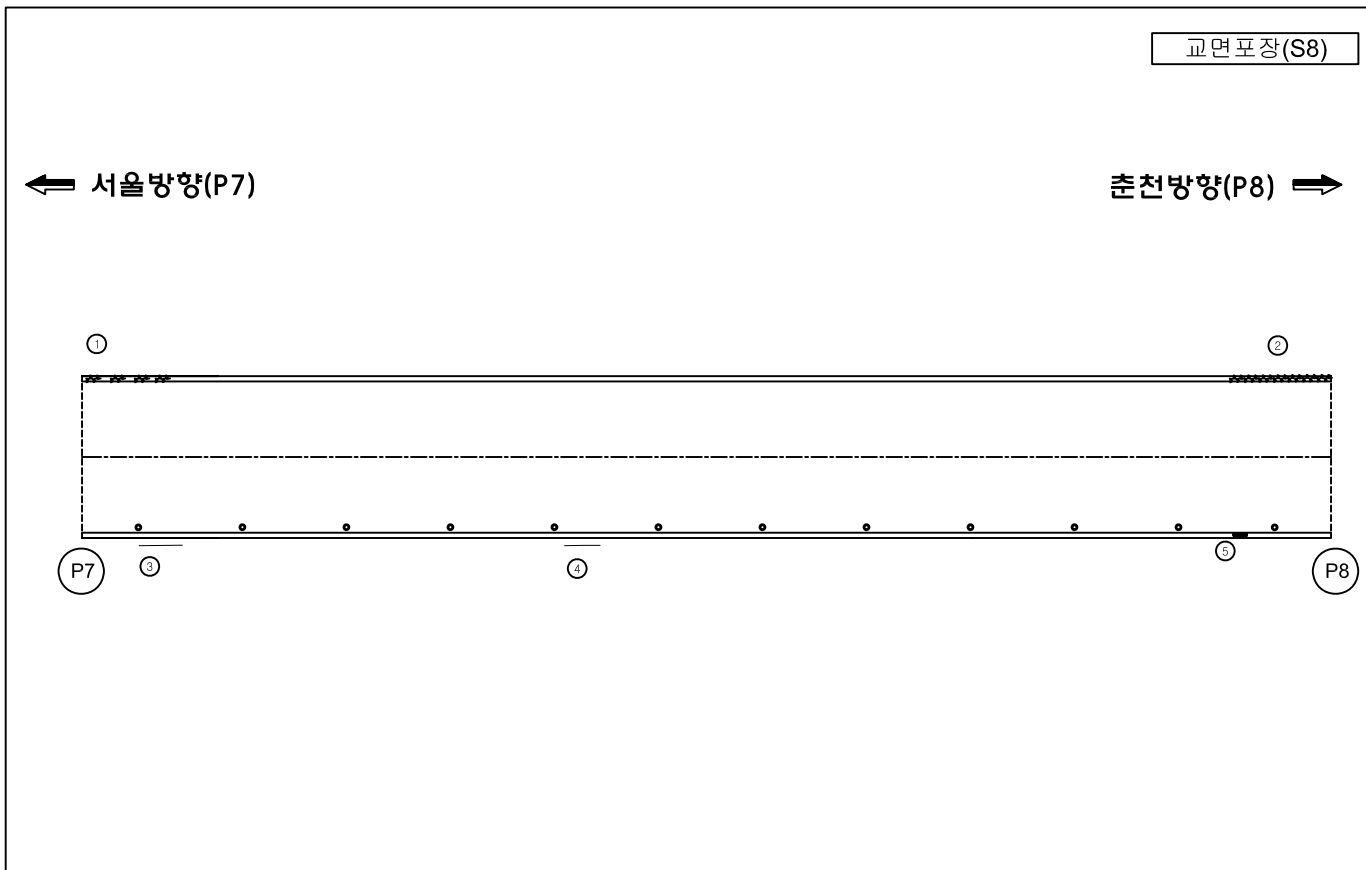
| 관 리 기 관 | 용 역 명 | 점 검 기 관 | 구 조 물 명 | 도 면 명 | 도 면 번 호 |
|---|---|---|---|---|---|
| 서울-춘천 고속도로 주식회사 | 서울춘천고속도로 정밀점검용역 | 한 국 도 로 공 사 | 미사대교(양양방향) | 교면포장(S8) | 8 |

| 손상<br>번호 | 부재명 | 손상내용 | 손상규모 | | | 손상<br>수량 | 단위 | 비고 |
|---|---|---|---|---|---|---|---|---|
| 1 | 중분대 | 균열부 백테 | 0.20 | 0.50 | 4 | 2.00 | m | |
| 2 | 중분대 | 균열부 백테 | 0.20 | 8.00 | 1 | 8.00 | m | |
| 3 | 면석 | 균열(cw=0.2mm) | 0.20 | 2.00 | 1 | 2.00 | m | |
| 4 | 면석 | 균열(cw=0.2mm) | 0.20 | 1.50 | 1 | 1.50 | m | |
| 5 | 면석 | 균열 | 0.10 | 2.00 | 1 | 0.20 | m | |

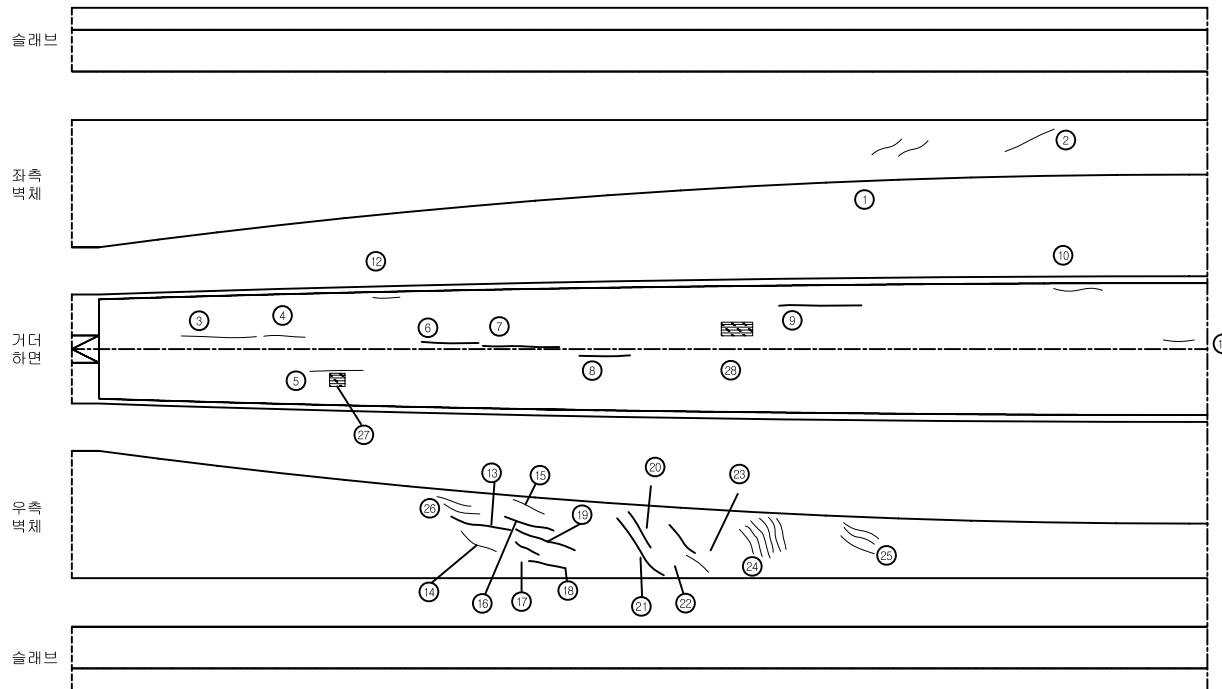
| 관 리 기 관 | 용 역 명 | 점 검 기 관 | 구 조 물 명 | 도 면 명 | 도 면 번 호 |
|---|---|---|---|---|---|
| 서울-춘천 고속도로 주식회사 | 서울춘천고속도로 정밀점검용역 | 한 국 도 로 공 사 | 미사대교(양양방향) | 거터외부(S7-1) | 22 |

| 손상<br>번호 | 부재명 | 손상내용 | 손상규모 | | | 손상<br>수량 | 단위 | 비고 |
|---|---|---|---|---|---|---|---|---|
| 1 | 거터외부 | 균열(cw=0.2mm) | 0.20 | 1.00 | 2 | 2.00 | m | 좌측 벽체 |
| 2 | 거터외부 | 균열(cw=0.2mm) | 0.20 | 2.00 | 1 | 2.00 | m | 좌측 벽체 |
| 3 | 거터외부 | 균열(cw=0.3mm이상) | 0.30 | 3.50 | 1 | 3.50 | m | 거터 하면 |
| 4 | 거터외부 | 균열(cw=0.2mm) | 0.20 | 2.00 | 1 | 2.00 | m | 거터 하면 |
| 5 | 거터외부 | 균열(cw=0.3mm이상) | 0.30 | 2.00 | 1 | 2.00 | m | 거터 하면 |
| 6 | 거터외부 | 균열(cw=0.3mm이상) | 0.30 | 3.00 | 1 | 3.00 | m | 거터 하면 |
| 7 | 거터외부 | 균열(cw=0.3mm이상) | 0.30 | 4.00 | 1 | 4.00 | m | 거터 하면 |
| 8 | 거터외부 | 균열(cw=0.3mm이상) | 0.30 | 2.00 | 1 | 2.00 | m | 거터 하면 |
| 9 | 거터외부 | 균열(cw=0.3mm이상) | 0.30 | 4.00 | 1 | 4.00 | m | 거터 하면 |
| 10 | 거터외부 | 균열(cw=0.2mm) | 0.20 | 2.00 | 1 | 2.00 | m | 거터 하면 |
| 11 | 거터외부 | 균열(cw=0.2mm) | 0.20 | 1.80 | 1 | 1.80 | m | 거터 하면 |
| 12 | 거터외부 | 균열(cw=0.2mm) | 0.20 | 1.00 | 1 | 1.00 | m | 거터 하면 |
| 13 | 거터외부 | 균열(cw=0.3mm이상) | 0.30 | 3.00 | 1 | 3.00 | m | 우측 벽체 |
| 14 | 거터외부 | 균열(cw=0.2mm) | 0.20 | 2.00 | 1 | 2.00 | m | 우측 벽체 |
| 15 | 거터외부 | 균열(cw=0.2mm) | 0.20 | 1.50 | 1 | 1.50 | m | 우측 벽체 |
| 16 | 거터외부 | 균열(cw=0.3mm이상) | 0.30 | 3.00 | 1 | 3.00 | m | 우측 벽체 |
| 17 | 거터외부 | 균열(cw=0.3mm이상) | 0.30 | 1.50 | 1 | 1.50 | m | 우측 벽체 |
| 18 | 거터외부 | 균열(cw=0.3mm이상) | 0.30 | 2.50 | 1 | 2.50 | m | 우측 벽체 |
| 19 | 거터외부 | 균열(cw=0.3mm이상) | 0.30 | 3.50 | 1 | 3.50 | m | 우측 벽체 |
| 20 | 거터외부 | 균열(cw=0.3mm이상) | 0.30 | 2.00 | 1 | 2.00 | m | 우측 벽체 |
| 21 | 거터외부 | 균열(cw=0.3mm이상) | 0.30 | 3.00 | 1 | 3.00 | m | 우측 벽체 |
| 22 | 거터외부 | 균열(cw=0.3mm이상) | 0.30 | 2.50 | 1 | 2.50 | m | 우측 벽체 |
| 23 | 거터외부 | 균열(cw=0.2mm) | 0.20 | 2.00 | 1 | 2.00 | m | 우측 벽체 |
| 24 | 거터외부 | 균열(cw=0.2mm) | 0.20 | 1.50 | 6 | 9.00 | m | 우측 벽체 |
| 25 | 거터외부 | 균열(cw=0.2mm) | 0.20 | 2.00 | 3 | 6.00 | m | 우측 벽체 |
| 26 | 거터외부 | 균열(cw=0.2mm) | 0.20 | 2.00 | 2 | 4.00 | m | 우측 벽체 |

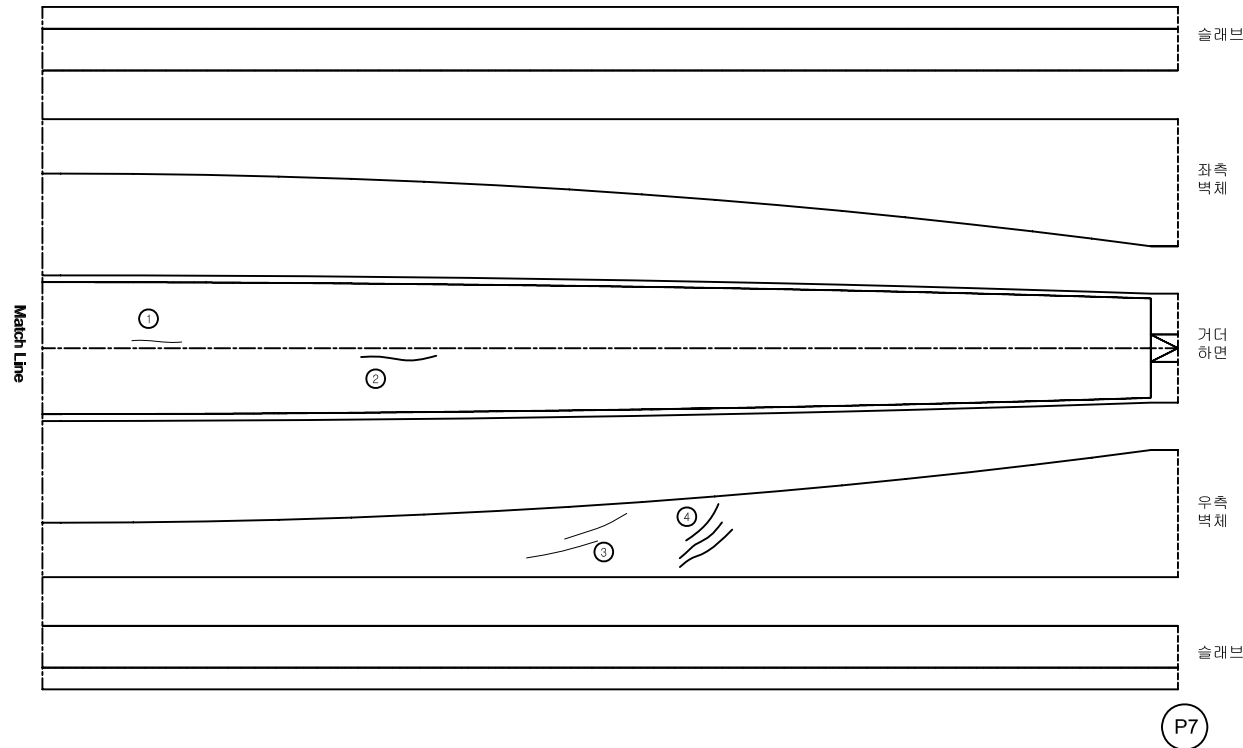
| 관 리 기 관 | 용 역 명 | 점 검 기 관 | 구 조 물 명 | 도 면 명 | 도 면 번 호 |
|---|---|---|---|---|---|
| 서울-춘천 고속도로 주식회사 | 서울춘천고속도로 정밀점검용역 | 한 국 도 로 공 사 | 미사대교(양양방향) | 거터외부(S7-2) | 23 |

| 손상<br>번호 | 부재명 | 손상내용 | 손상규모 | | | 손상<br>수량 | 단위 | 비고 |
|---|---|---|---|---|---|---|---|---|
| 1 | 거터외부 | 균열(cw=0.3mm이상) | 0.30 | 1.80 | 1 | 1.80 | m | 거터 하면 |
| 2 | 거터외부 | 균열(cw=0.3mm이상) | 0.30 | 3.00 | 1 | 3.00 | m | 거터 하면 |
| 3 | 거터외부 | 균열(cw=0.2mm) | 0.20 | 2.00 | 2 | 4.00 | m | 우측 벽체 |
| 4 | 거터외부 | 균열(cw=0.2mm) | 0.20 | 2.00 | 3 | 6.00 | m | 우측 벽체 |
