# 월운1터널(서울)

| 관 리 기 관 | 용 역 명 | 점 검 기 관 | 구 조 물 명 | 도 면 명 | 도 면 번 호 |
|---|---|---|---|---|---|
| 서울-춘천 고속도로 주식회사 | 서울춘천고속도로 정밀점검용역 | 한 국 도 로 공 사 | 월운1터널(서울방향) | 갱구부 | 1 |

| 관 리 기 관 | 용 역 명 | 점 검 기 관 | 구조물명 | 도면명 | 도면번호 |
|---|---|---|---|---|---|
| 서울-춘천 고속도로 주식회사 | 서울춘천고속도로 정밀점검용역 | 한 국 도 로 공 사 | 월운1터널(서울방향) | 포 장 | 3 |

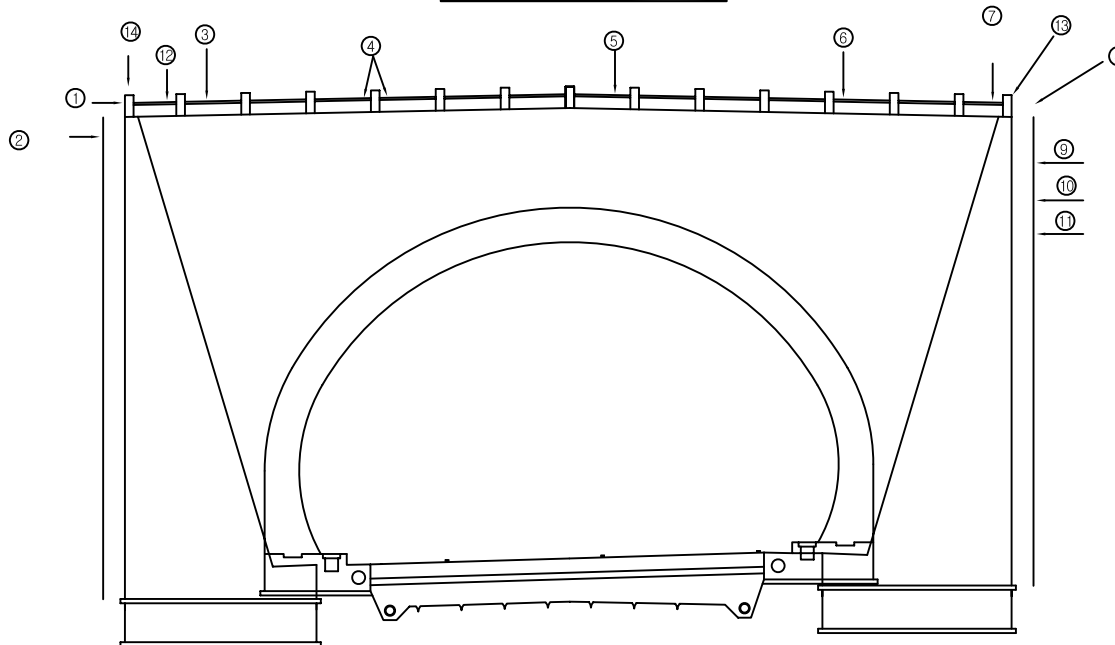
| 번호 | 위치 | 구분 | 손상 | | | | | | 비고 |
|---|---|---|---|---|---|---|---|---|---|
| 1 | 갱구부 | 시점부 | 이격 | 0.10 | 1.00 | 1 | m | 1.00 | |
| 2 | 갱구부 | 시점부 | 균열(cw=0.3mm이상) | 0.40 | 1.00 | 1 | m | 1.00 | |
| 3 | 갱구부 | 시점부 | 이격 | 2.00 | 1.00 | 1 | m | 1.00 | |
| 4 | 갱구부 | 시점부 | 균열(cw=0.3mm이상) | 0.30 | 1.00 | 2 | m | 2.00 | |
| 5 | 갱구부 | 시점부 | 균열(cw=0.3mm이상) | 0.30 | 1.00 | 4 | m | 4.00 | |
| 6 | 갱구부 | 시점부 | 이격 | 1.00 | 1.00 | 1 | m | 1.00 | |
| 7 | 갱구부 | 시점부 | 불규칙균열 | 0.80 | 1.20 | 1 | m | 0.96 | |
| 8 | 갱구부 | 시점부 | 파손 및 이격 | 1.00 | 0.20 | 1 | m | 0.20 | |
| 9 | 갱구부 | 시점부 | 균열(cw=0.3mm이상) | 10.00 | 1.00 | 1 | m | 1.00 | |
| 10 | 갱구부 | 시점부 | 균열(cw=0.3mm이상) | 10.00 | 1.00 | 1 | m | 1.00 | |
| 11 | 갱구부 | 시점부 | 균열(cw=0.3mm이상) | 5.00 | 1.00 | 1 | m | 1.00 | |
| 12 | 갱구부 | 시점부 | 불규칙균열 | 1.00 | 1.30 | 1 | m | 1.30 | |
| 13 | 갱구부 | 시점부 | 파손 | 1.00 | 0.40 | 1 | m | 0.40 | |
| 14 | 갱구부 | 시점부 | 철근노출 및 파손 | 1.00 | 0.80 | 1 | m | 0.80 | |

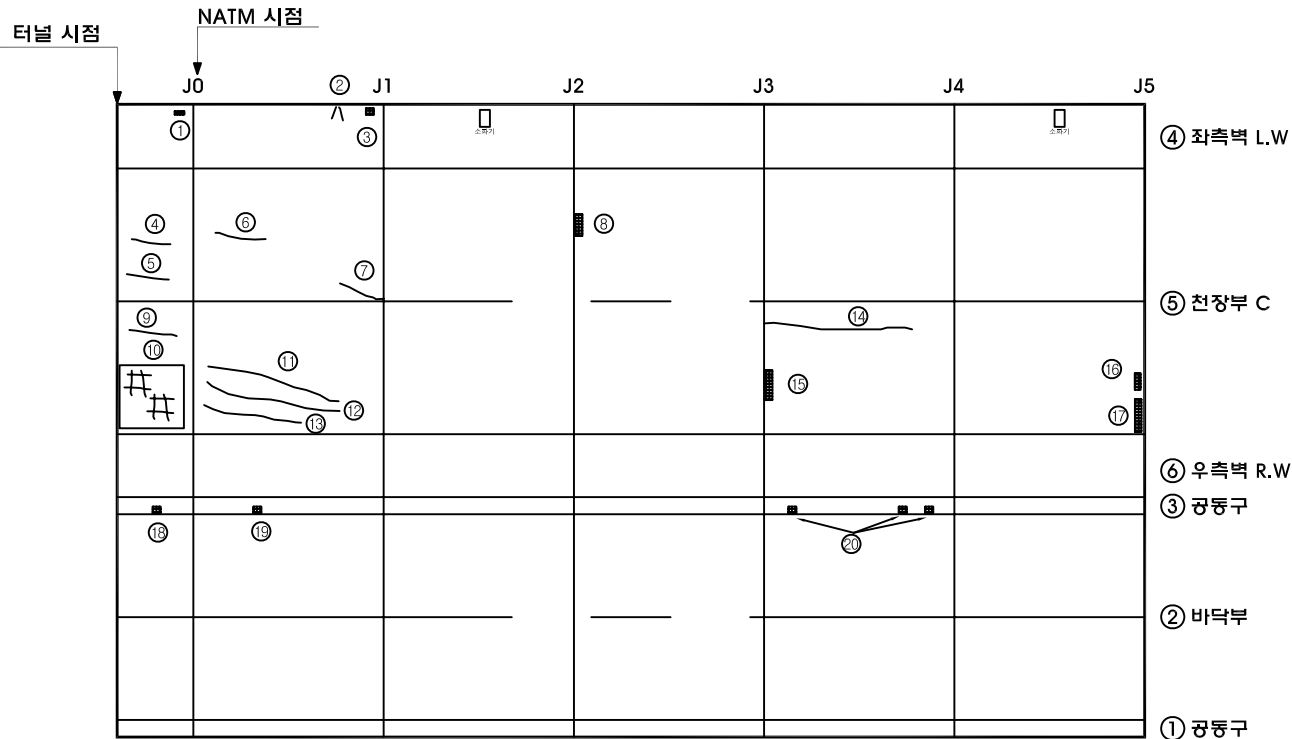
| 번호 | 위치 | 구분 | 손상 | | | | | | 비고 |
|---|---|---|---|---|---|---|---|---|---|
| 1 | SPAN 0 | 측벽부 | 타일탈락 | | | 1 | EA | 1.00 | L.W |
| 2 | SPAN 1 | 측벽부 | 균열(cw=0.3mm이상) | 0.30 | 0.20 | 2 | m | 0.40 | L.W |
| 3 | SPAN 2 | 측벽부 | 타일탈락 | | | 1 | EA | 1.00 | L.W |
| 4 | SPAN 0 | 천장부 | 균열(cw=0.2mm) | 0.20 | 1.70 | 1 | m | 1.70 | L.C |
| 5 | SPAN 0 | 천장부 | 균열(cw=0.3mm이상) | 0.30 | 2.00 | 1 | m | 2.00 | L.C |
| 6 | SPAN 1 | 천장부 | 균열(cw=0.2mm) | 0.20 | 1.00 | 1 | m | 1.00 | L.C |
| 7 | SPAN 1 | 천장부 | 균열(cw=0.3mm이상) | 0.30 | 1.40 | 1 | m | 1.40 | L.C |
| 8 | SPAN 3 | 천장부 | 박리 | 0.20 | 0.40 | 1 | ㎡ | 0.08 | L.C |
| 9 | SPAN 0 | 천장부 | 균열(cw=0.2mm) | 0.20 | 2.50 | 1 | m | 2.50 | R.C |
| 10 | SPAN 0 | 천장부 | 불규칙균열 | 1.30 | 4.00 | 1 | ㎡ | 5.20 | R.C |
| 11 | SPAN 1 | 천장부 | 균열(cw=0.3mm이상) | 0.30 | 8.00 | 1 | m | 8.00 | R.C |
| 12 | SPAN 1 | 천장부 | 균열(cw=0.3mm이상) | 0.30 | 8.00 | 1 | m | 8.00 | R.C |
| 13 | SPAN 1 | 천장부 | 균열(cw=0.3mm이상) | 0.30 | 4.00 | 1 | m | 4.00 | R.C |
| 14 | SPAN 4 | 천장부 | 균열(cw=0.3mm이상) | 0.30 | 6.00 | 1 | m | 6.00 | R.C |
| 15 | SPAN 4 | 천장부 | 박리 | 0.10 | 1.00 | 1 | ㎡ | 0.10 | R.C |
| 16 | SPAN 5 | 천장부 | 박리 | 0.10 | 0.30 | 1 | ㎡ | 0.03 | R.C |
| 17 | SPAN 5 | 천장부 | 박리 | 0.10 | 1.00 | 1 | ㎡ | 0.10 | R.C |
| 18 | SPAN 0 | 공동구 | 공동구 덮개탈락 | | | 1 | EA | 1.00 | L.공동구 |
| 19 | SPAN 1 | 공동구 | 공동구 덮개파손 | 0.20 | 0.20 | 1 | ㎡ | 0.04 | |
| 20 | SPAN 4 | 공동구 | 공동구 덮개파손 | 0.20 | 0.20 | 3 | ㎡ | 0.12 | |

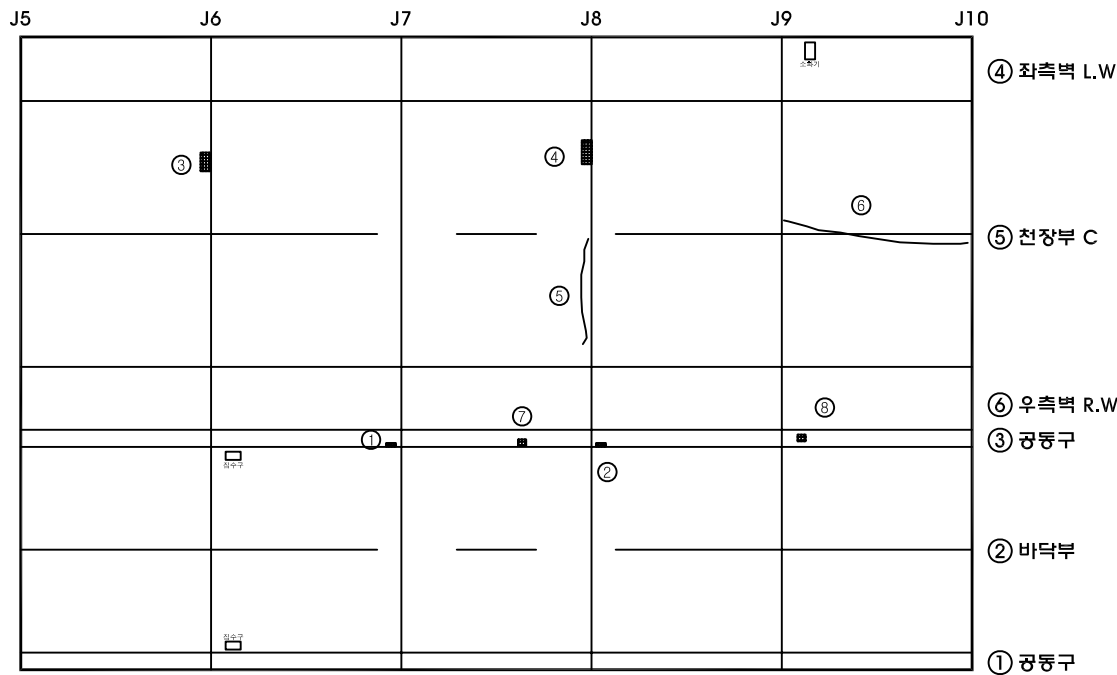
| 번호 | 위치 | 구분 | 손상 | | | | | 비고 |
|---|---|---|---|---|---|---|---|---|
| 1 | SPAN 7 | 측벽부 | 타일탈락 | | | 1 | EA | 1.00 |
| 2 | SPAN 9 | 측벽부 | 타일탈락 | | | 1 | EA | 1.00 |
| 3 | SPAN 6 | 천장부 | 박리 | 0.10 | 0.30 | 1 | m | 0.03 |
| 4 | SPAN 8 | 천장부 | 박리 | 0.20 | 0.50 | 1 | m | 0.10 |
| 5 | SPAN 8 | 천장부 | 균열 (cw=0.3mm이상) | 0.40 | 7.00 | 1 | m | 7.00 |
| 6 | SPAN 10 | 천장부 | 균열 (cw=0.3mm이상) | 0.40 | 9.00 | 1 | m | 9.00 |
| 7 | SPAN 8 | 공동구 | 공동구 덮개훼손 | 0.20 | 0.20 | 1 | m | 0.04 |
| 8 | SPAN 10 | 공동구 | 공동구 덮개훼손 | 0.20 | 0.20 | 1 | m | 0.04 |

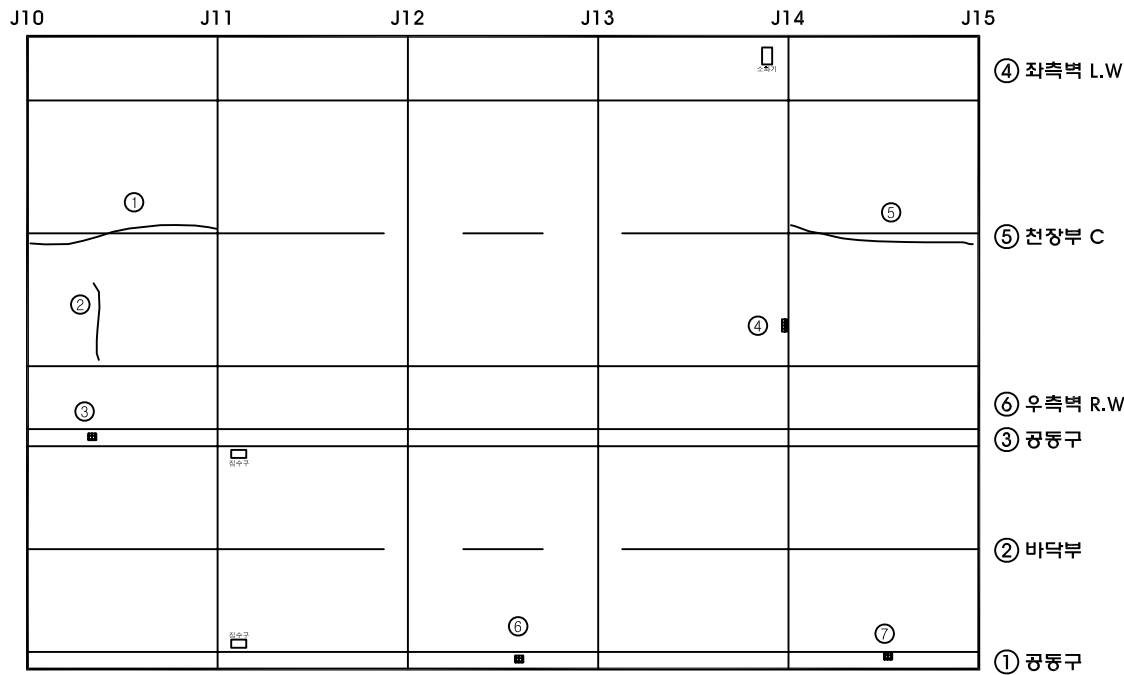
| 번호 | 위치 | 구분 | 손상 | | | | | | 비고 |
|---|---|---|---|---|---|---|---|---|---|
| 1 | SPAN 11 | 천장부 | 균열(cw=0.3mm이상) | 0.40 | 9.00 | 1 | m | 9.00 | L.C |
| 2 | SPAN 11 | 천장부 | 균열(cw=0.2mm) | 0.20 | 5.00 | 1 | m | 5.00 | R.C |
| 3 | SPAN 11 | 측벽부 | 타원달라 | | | 1 | EA | 1.00 | |
| 4 | SPAN 14 | 천장부 | 박리 | 0.20 | 0.60 | 1 | ㎡ | 0.12 | R.C |
| 5 | SPAN 15 | 천장부 | 균열(cw=0.3mm이상) | 0.30 | 9.00 | 1 | m | 9.00 | R.C |
| 6 | SPAN 13 | 공동구 | 공동구 덮개파손 | 0.20 | 0.20 | 1 | ㎡ | 0.04 | R.공동구 |
| 7 | SPAN 15 | 공동구 | 공동구 덮개달라 | | | 1 | EA | 1.00 | R.공동구 |

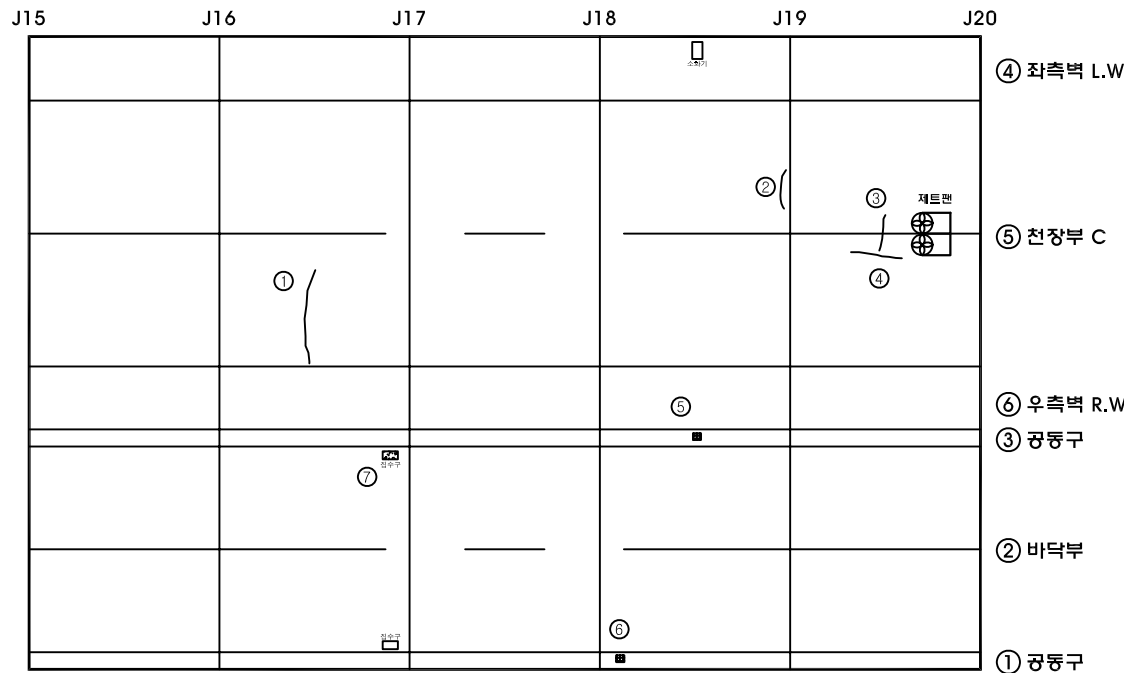
| 번호 | 위치 | 구분 | 손상 | | | | | | 비고 |
|---|---|---|---|---|---|---|---|---|---|
| 1 | SPAN 17 | 천장부 | 균열(cw=0.3mm이상) | 0.30 | 4.00 | 1 | m | 4.00 | R.C |
| 2 | SPAN 19 | 천장부 | 균열(cw=0.3mm이상) | 0.30 | 1.30 | 1 | m | 1.30 | L.C |
| 3 | SPAN 20 | 천장부 | 균열(cw=0.2mm) | 0.20 | 2.00 | 1 | m | 2.00 | L.C |
| 4 | SPAN 20 | 천장부 | 균열(cw=0.2mm) | 0.20 | 3.00 | 1 | m | 3.00 | R.C |
| 5 | SPAN 19 | 공동구 | 공동구 덮개파손 | 0.20 | 0.20 | 1 | ㎡ | 0.04 | |
| 6 | SPAN 19 | 공동구 | 공동구 덮개파손 | 0.10 | 0.10 | 1 | ㎡ | 0.01 | R.공동구 |
| 7 | SPAN 17 | 배수시설 | 점수구 토사퇴적 | | | 1 | EA | 1.00 | |

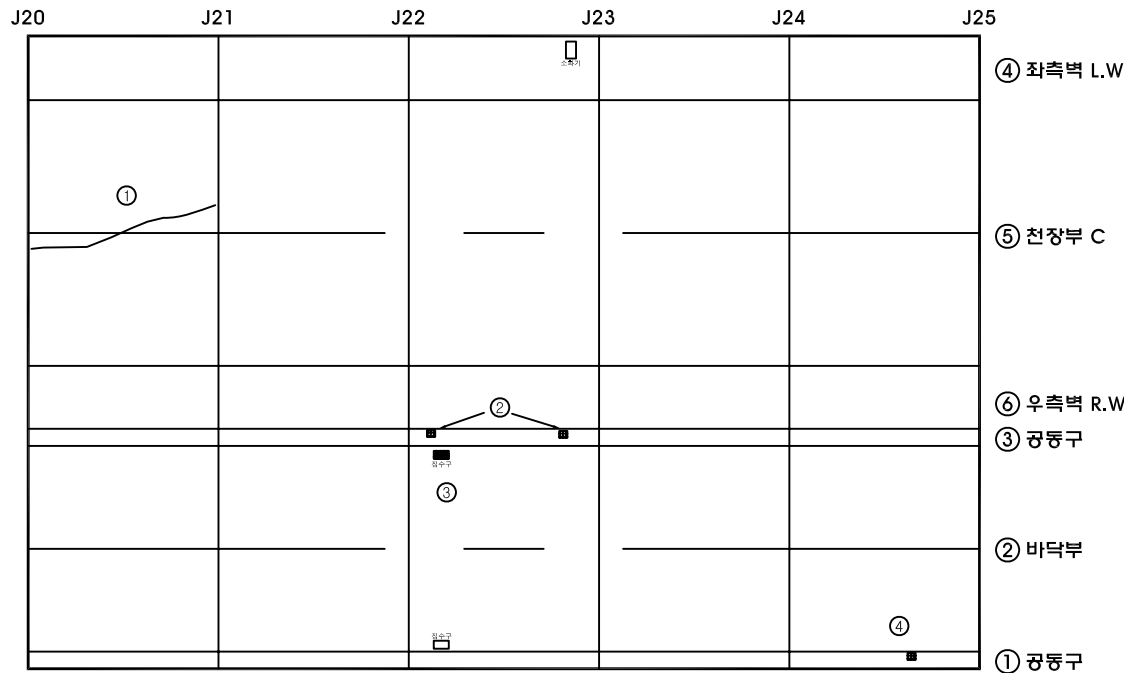
| 번호 | 위치 | 구분 | 손상 | | | | | | 비고 |
|---|---|---|---|---|---|---|---|---|---|
| 1 | SPAN 21 | 천장부 | 균열(cw=0.3mm이상) | 0.40 | 0.90 | 1 | m | 0.90 | L.C |
| 2 | SPAN 23 | 공동구 | 공동구 덮개파손 | 0.20 | 0.20 | 2 | ㎡ | 0.08 | |
| 3 | SPAN 23 | 배수시설 | 침수구 토사퇴적 | | | 1 | EA | 1.00 | |
| 4 | SPAN 25 | 좌측벽 | 타일탈락 | | | 1 | EA | 1.00 | R.W |

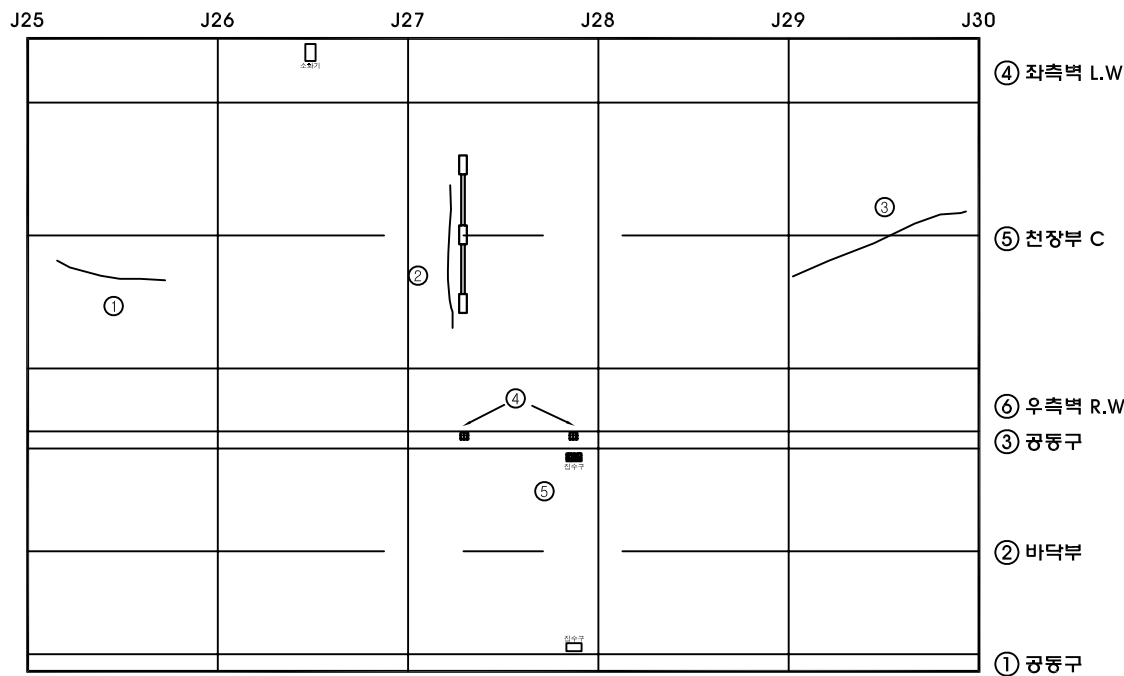
| 번호 | 위치 | 구분 | 손상 | | | | | | 비고 |
|---|---|---|---|---|---|---|---|---|---|
| 1 | SPAN 26 | 천장부 | 균열(cw=0.3mm이상) | 0.30 | 6.00 | 1 | m | 6.00 | R.C |
| 2 | SPAN 28 | 천장부 | 균열(cw=0.3mm이상) | 0.30 | 5.00 | 1 | m | 5.00 | R.C |
| 3 | SPAN 30 | 천장부 | 균열(cw=0.3mm이상) | 0.30 | 9.00 | 1 | m | 9.00 | R.C |
| 4 | SPAN 28 | 중통구 | 중통구 덮개파손 | 0.20 | 0.20 | 2 | ㎡ | 0.08 | |
| 5 | SPAN 28 | 배수시설 | 침수구 토사퇴적 | | | 1 | EA | 1.00 | |

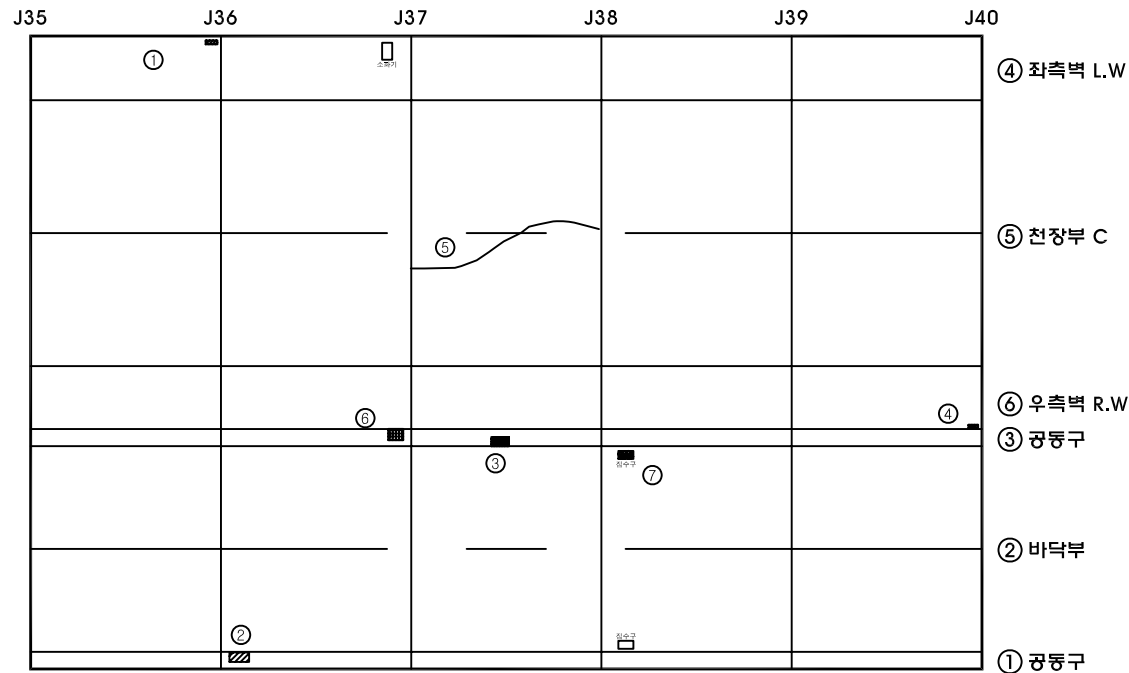
| 번호 | 위치 | 구분 | 손상 | | | | | 비고 |
|---|---|---|---|---|---|---|---|---|
| 1 | SPAN 36 | 측벽부 | 타일탈락 | | | 2 | EA | 2.00 |
| 2 | SPAN 37 | 측벽부 | 타일탈락 | | | 19 | EA | 19.00 |
| 3 | SPAN 38 | 측벽부 | 타일탈락 | | | 6 | EA | 6.00 |
| 4 | SPAN 40 | 측벽부 | 타일탈락 | | | 1 | EA | 1.00 |
| 5 | SPAN 38 | 천장부 | 균열 (cw=0.3mm이상) | 0.40 | 9.00 | 1 | m | 9.00 |
| 6 | SPAN 37 | 측벽부 | 파손 | 0.30 | 0.30 | 1 | ㎡ | 0.09 |
| 7 | SPAN 39 | 배수시설 | 침수구 토사퇴적 | | | 1 | EA | 1.00 |

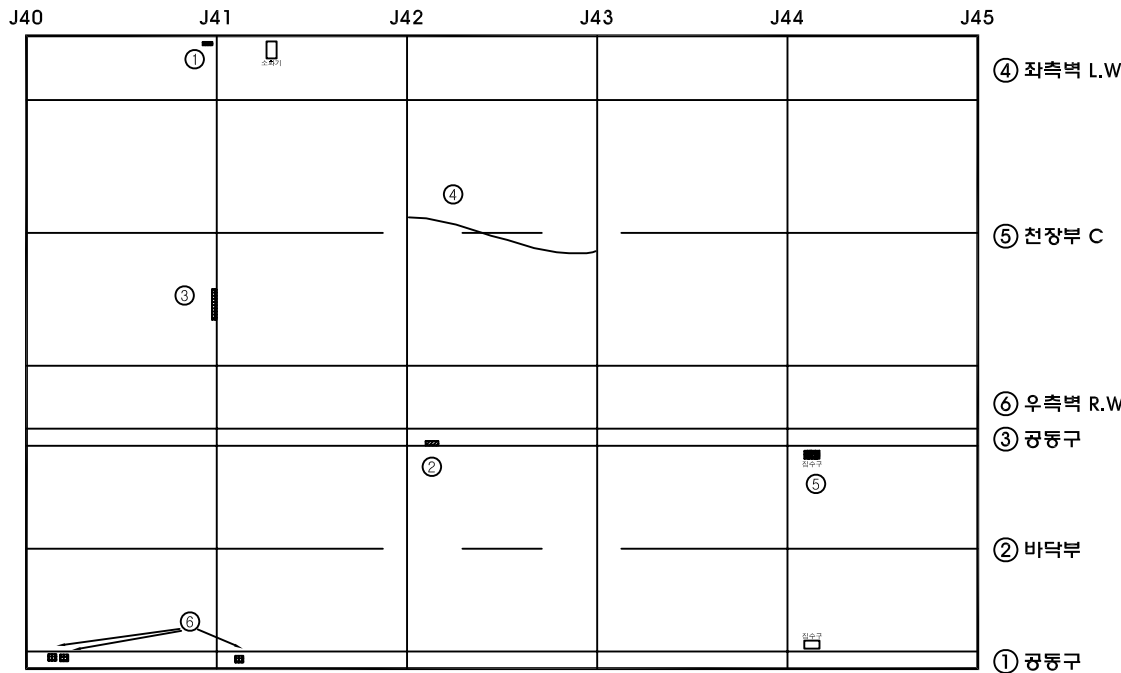
| 번호 | 위치 | 구분 | 손상 | | | | | | 비고 |
|---|---|---|---|---|---|---|---|---|---|
| 1 | SPAN 41 | 측벽부 | 타원달라 | | | 1 | EA | 1.00 | L.W |
| 2 | SPAN 43 | 측벽부 | 타원달라 | | | 25 | EA | 25.00 | |
| 3 | SPAN 41 | 천장부 | 박리 | 0.20 | 0.50 | 1 | m | 0.10 | R.C |
| 4 | SPAN 43 | 천장부 | 균열(cw=0.3mm이상) | 0.40 | 9.00 | 1 | m | 9.00 | R.C |
| 5 | SPAN 45 | 배수시설 | 침수구 토사퇴적 | | | 1 | EA | 1.00 | |
| 6 | SPAN 41 | 공동구 | 공동구 덮개훼손 | 0.10 | 0.10 | 3 | m | 0.03 | R.공동구 |

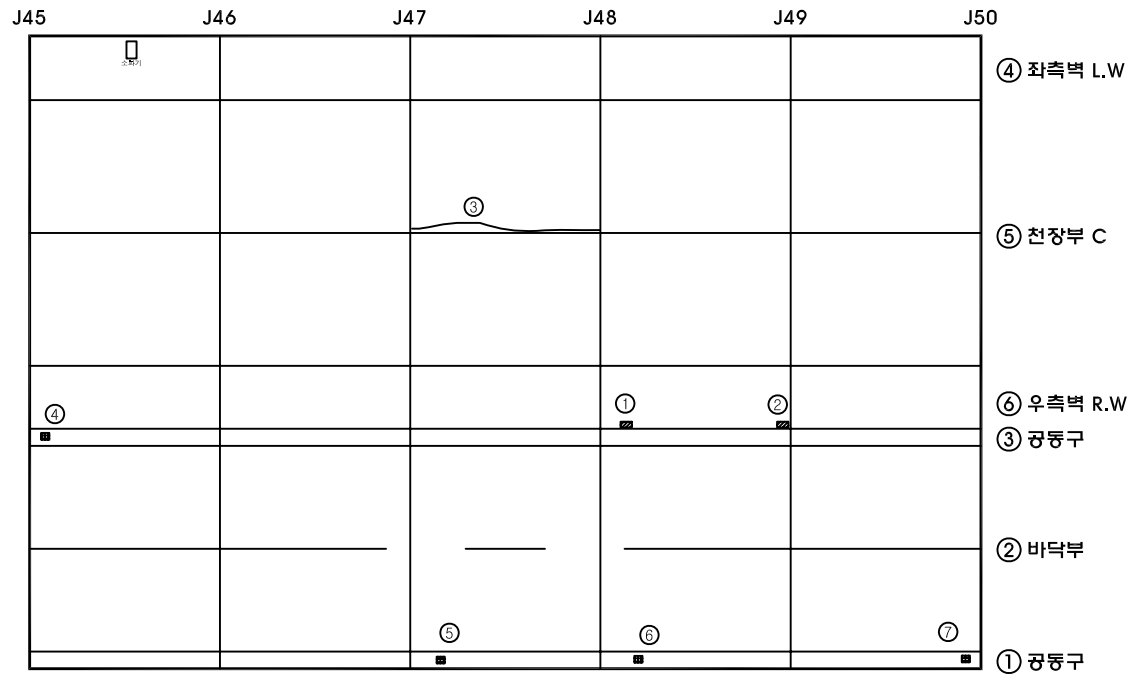
| 번호 | 위치 | 구분 | 손상 | | | | | | 비고 |
|---|---|---|---|---|---|---|---|---|---|
| 1 | SPAN 49 | 측벽부 | 타원달막 | | | 1 | EA | 1.00 | R.W |
| 2 | SPAN 49 | 측벽부 | 타원달막 | | | 1 | EA | 1.00 | R.W |
| 3 | SPAN 48 | 천장부 | 균열(cw=0.3mm이상) | 0.40 | 9.00 | 1 | m | 9.00 | L.C |
| 4 | SPAN 46 | 공동구 | 공동구 덮개파손 | 0.20 | 0.20 | 1 | ㎡ | 0.04 | |
| 5 | SPAN 48 | 공동구 | 공동구 덮개파손 | 0.10 | 0.10 | 1 | ㎡ | 0.01 | R.공동구 |
| 6 | SPAN 49 | 공동구 | 공동구 덮개파손 | 0.10 | 0.10 | 1 | ㎡ | 0.01 | R.공동구 |
| 7 | SPAN 50 | 공동구 | 공동구 덮개파손 | 0.10 | 0.10 | 1 | ㎡ | 0.01 | R.공동구 |
