월문1터널(춘천)

갱구부

| 관 리 기 관 | 용 역 명 | 점 검 기 관 | 구 조 물 명 | 도 면 명 | 도 면 번 호 |
|---|---|---|---|---|---|
| 서울-춘천 고속도로 주식회사 | 서울춘천고속도로 정밀점검용역 | 한 국 도 로 공 사 | 월문1터널(양양방향) | 갱구부 | 1 |

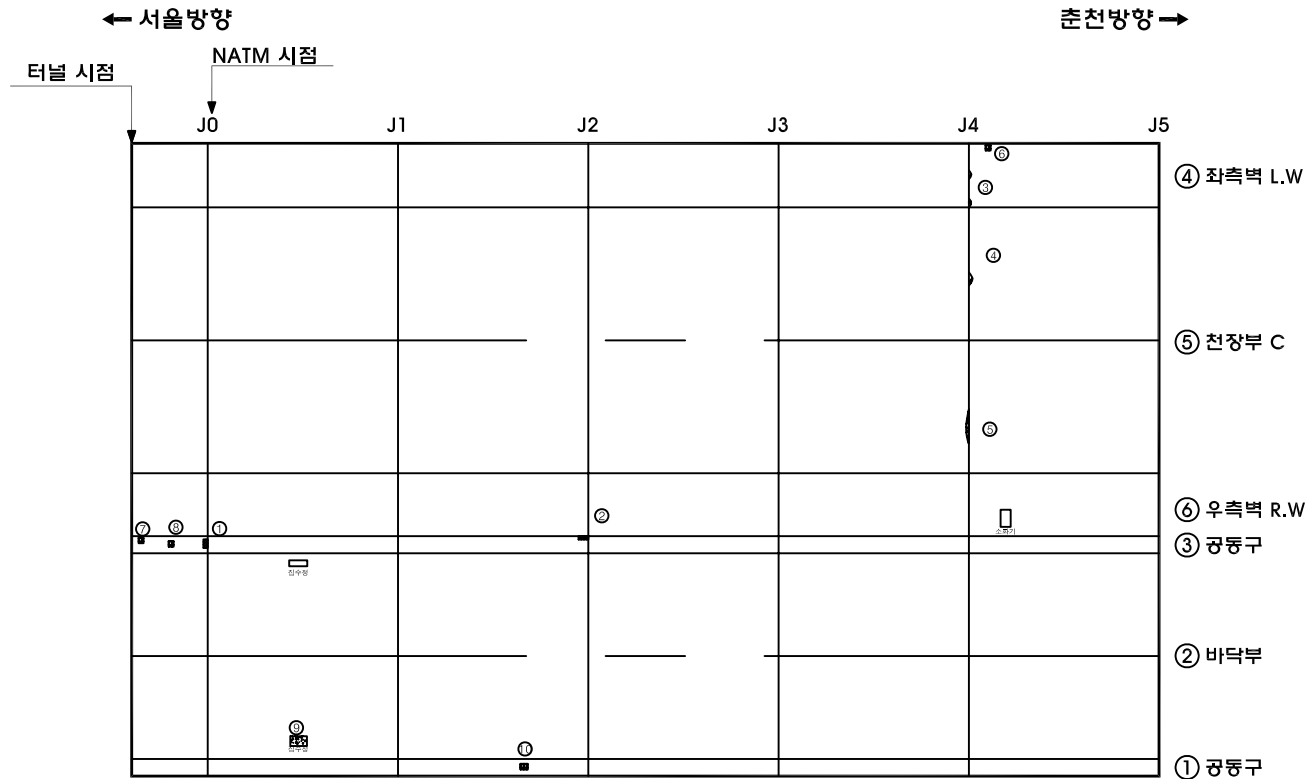
# 본선

| 번호 | 위치 | 구분 | 손상 | | | | | | 비고 |
|---|---|---|---|---|---|---|---|---|---|
| 1 | SPAN 0 | 공동구 | 공동구 덮개탈락 | | | 1 | EA | 1.00 | L.공동구 |
| 2 | SPAN 2 | 공동구 | 공동구 덮개탈락 | | | 3 | EA | 3.00 | L.공동구 |
| 3 | SPAN 5 | 측벽부 | 박락 | 0.10 | 0.10 | 2 | m <sup>2</sup> | 0.02 | L.W |
| 4 | SPAN 5 | 천장부 | 박락 | 0.10 | 0.50 | 1 | m <sup>2</sup> | 0.05 | L.C |
| 5 | SPAN 5 | 천장부 | 박락 | 0.10 | 1.50 | 1 | m <sup>2</sup> | 0.15 | R.C |
| 6 | SPAN 5 | 측벽부 | 타일탈락 | | | 1 | EA | 1.00 | |
| 7 | SPAN 0 | 공동구 | 공동구 덮개훼손 | 0.20 | 0.20 | 1 | m <sup>2</sup> | 0.04 | L.공동구 |
| 8 | SPAN 0 | 공동구 | 공동구 덮개탈락 | | | 1 | EA | 1.00 | L.공동구 |
| 9 | SPAN 1 | 배수시설 | 집수구 토사퇴적 | | | 1 | EA | 1.00 | |
| 10 | SPAN 2 | 공동구 | 공동구 덮개훼손 | 0.20 | 0.20 | 1 | m <sup>2</sup> | 0.04 | R.공동구 |

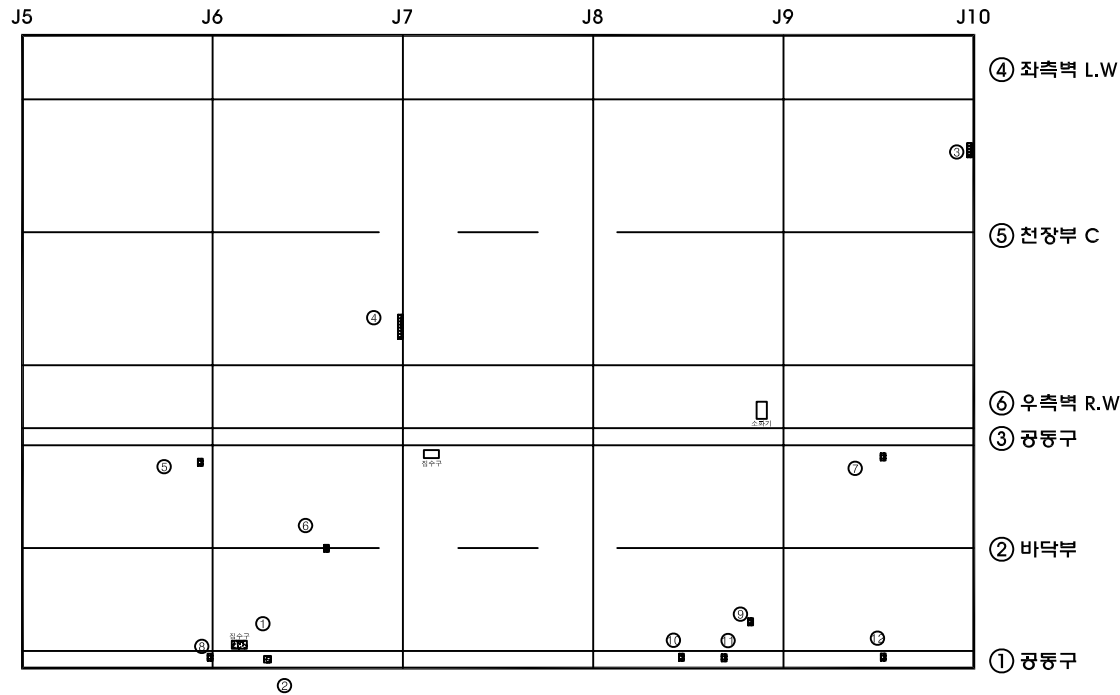
# 본선

| 번호 | 위치 | 구분 | 손상 | | | | | | 비고 |
|---|---|---|---|---|---|---|---|---|---|
| 1 | SPAN 6 | 배수시설 | 집수구 토사퇴적 | | | 1 | EA | 1.00 | |
| 2 | SPAN 6 | 공동구 | 공동구 덮개파손 | 0.10 | 1.00 | 1 | m | 0.10 | R공동구 |
| 3 | SPAN 10 | 천장부 | 박리 | 0.10 | 0.30 | 1 | m | 0.03 | L.C |
| 4 | SPAN 7 | 천장부 | 박리 | 0.10 | 0.80 | 1 | m | 0.08 | R.C |
| 5 | SPAN 6 | 도로부 | 파손 | 0.10 | 0.10 | 1 | m | 0.01 | |
| 6 | SPAN 7 | 도로부 | 파손 | 0.30 | 0.20 | 1 | m | 0.06 | |
| 7 | SPAN 10 | 도로부 | 박리 | 0.30 | 0.20 | 1 | m | 0.06 | |
| 8 | SPAN 6 | 공동구 | 공동구 덮개파손 | 0.10 | 0.10 | 1 | m | 0.01 | R공동구 |
| 9 | SPAN 9 | 도로부 | 파손 | 0.10 | 0.20 | 1 | m | 0.02 | |
| 10 | SPAN 9 | 공동구 | 공동구 덮개파손 | 0.10 | 0.10 | 1 | m | 0.01 | R공동구 |
| 11 | SPAN 9 | 공동구 | 공동구 덮개파손 | 0.10 | 0.10 | 1 | m | 0.01 | R공동구 |
| 12 | SPAN 10 | 공동구 | 공동구 덮개파손 | 0.20 | 0.20 | 1 | m | 0.04 | R공동구 |

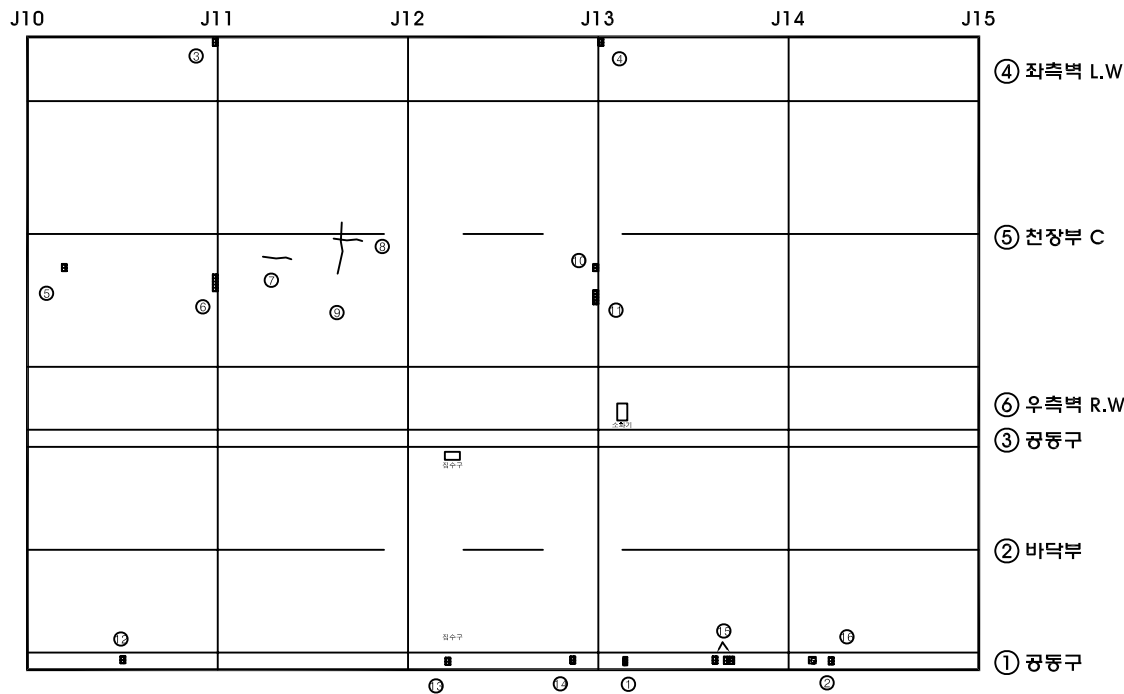
본선

| 번호 | 위치 | 구분 | 손상 | | | | | 비고 |
|---|---|---|---|---|---|---|---|---|
| 1 | SPAN 14 | 공동구 | 공동구 덮개탈락 | | | 1 | EA | 1.00 R.공동구 |
| 2 | SPAN 15 | 공동구 | 공동구 덮개파손 | 0.10 | 1.00 | 1 | m | 0.10 R.공동구 |
| 3 | SPAN 11 | 측벽부 | 타일탈락 | | | 3 | EA | 3.00 |
| 4 | SPAN 14 | 측벽부 | 타일탈락 | | | 1 | EA | 1.00 |
| 5 | SPAN 11 | 천장부 | 파손 | 0.20 | 0.20 | 1 | m | 0.04 R.C |
| 6 | SPAN 11 | 천장부 | 박리 | 0.10 | 0.30 | 1 | m | 0.03 R.C |
| 7 | SPAN 12 | 천장부 | 균열(cw=0.3mm이상) | 0.30 | 2.00 | 1 | m | 2.00 R.C |
| 8 | SPAN 12 | 천장부 | 균열(cw=0.2mm) | 0.20 | 2.50 | 1 | m | 2.50 R.C |
| 9 | SPAN 12 | 천장부 | 균열(cw=0.3mm이상) | 0.30 | 2.00 | 1 | m | 2.00 R.C |
| 10 | SPAN 13 | 천장부 | 박리 | 0.10 | 0.30 | 1 | m | 0.03 R.C |
| 11 | SPAN 13 | 천장부 | 박리 | 0.10 | 0.80 | 1 | m | 0.08 R.C |
| 12 | SPAN 11 | 공동구 | 공동구 덮개파손 | 0.10 | 0.10 | 1 | m | 0.01 R.공동구 |
| 13 | SPAN 13 | 공동구 | 공동구 덮개파손 | 0.20 | 0.20 | 2 | m | 0.08 R.공동구 |
| 14 | SPAN 13 | 공동구 | 공동구 덮개파손 | 0.20 | 0.20 | 1 | m | 0.04 R.공동구 |
| 15 | SPAN 14 | 공동구 | 공동구 덮개파손 | 0.10 | 0.10 | 3 | m | 0.03 R.공동구 |
| 16 | SPAN 15 | 공동구 | 공동구 덮개파손 | 0.20 | 0.20 | 1 | m | 0.04 R.공동구 |

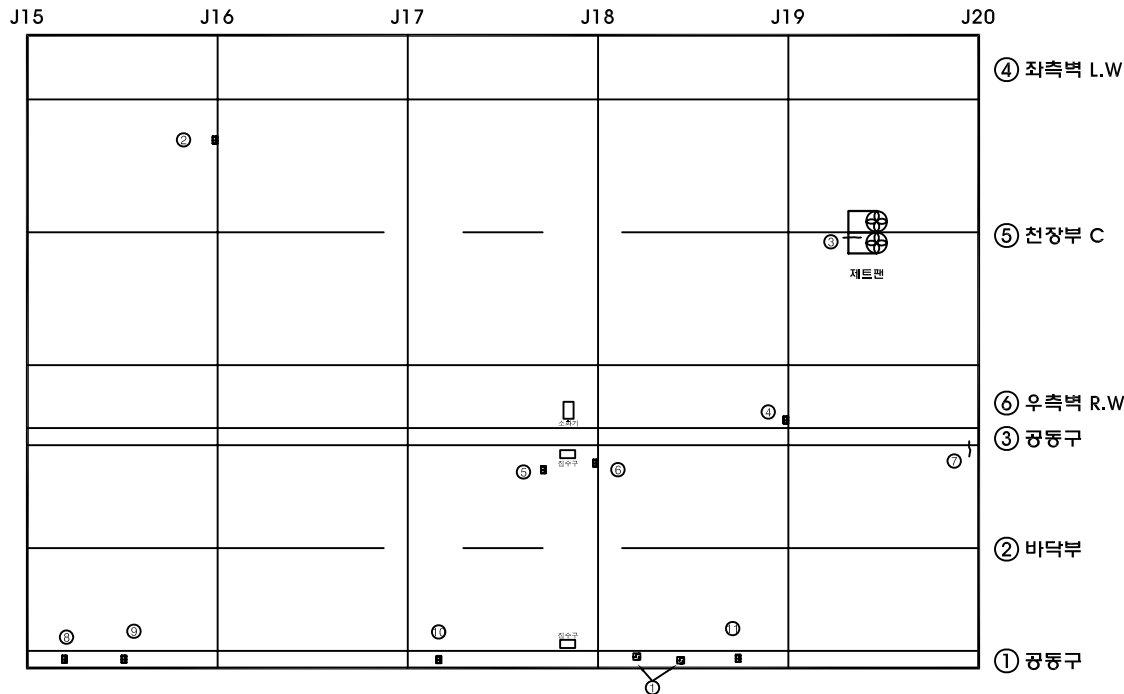
본선

| 변 호 | 위 치 | 구 분 | 손 상 | | | | | | 비 고 |
|---|---|---|---|---|---|---|---|---|---|
| 1 | SPAN 19 | 공동구 | 공동구 덮개훼손 | 0.10 | 1.00 | 2 | m | 0.20 | R.공동구 |
| 2 | SPAN 16 | 천장부 | 박리 | 0.10 | 1.00 | 1 | m | 0.10 | L.C |
| 3 | SPAN 20 | 천장부 | 균열(cw=0.2mm) | 0.20 | 1.00 | 1 | m | 1.00 | R.C |
| 4 | SPAN 19 | 측벽부 | 타일탈락 | | | 1 | EA | 1.00 | |
| 5 | SPAN 18 | 도로부 | 박리 | 0.20 | 0.20 | 1 | m | 0.04 | |
| 6 | SPAN 18 | 도로부 | 박리 | 0.40 | 0.40 | 1 | m | 0.16 | |
| 7 | SPAN 20 | 도로부 | 균열(cw=0.3mm이상) | 0.30 | 1.40 | 1 | m | 1.40 | |
| 8 | SPAN 16 | 공동구 | 공동구 덮개훼손 | 0.20 | 0.20 | 1 | m | 0.04 | R.공동구 |
| 9 | SPAN 16 | 공동구 | 공동구 덮개훼손 | 0.10 | 0.10 | 2 | m | 0.02 | R.공동구 |
| 10 | SPAN 18 | 공동구 | 공동구 덮개훼손 | 0.10 | 0.10 | 1 | m | 0.01 | R.공동구 |
| 11 | SPAN 19 | 공동구 | 공동구 덮개훼손 | 0.20 | 0.20 | 1 | m | 0.04 | R.공동구 |

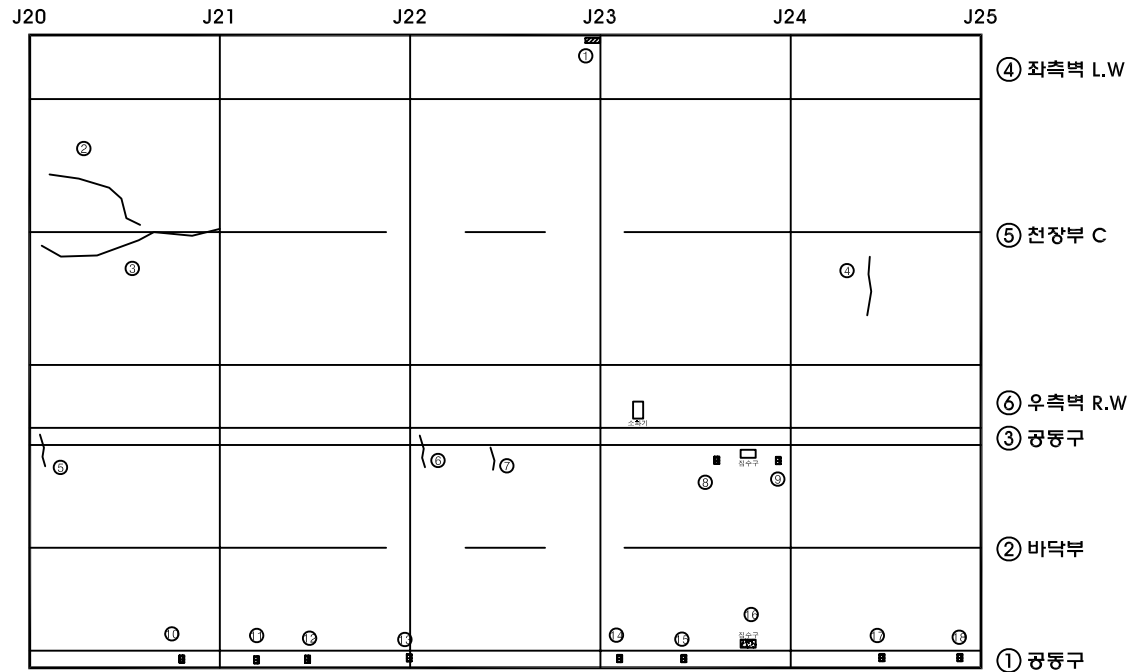
본선

| 번호 | 위치 | 구분 | 손상 | | | | | | 비고 |
|---|---|---|---|---|---|---|---|---|---|
| 1 | SPAN 23 | 측벽부 | 타설탈락 | | | 3 | EA | 3.00 | |
| 2 | SPAN 21 | 천장부 | 균열(cw=0.3mm이상) | 0.30 | 7.00 | 1 | m | 7.00 | L.C |
| 3 | SPAN 21 | 천장부 | 균열(cw=0.3mm이상) | 0.30 | 9.00 | 1 | m | 9.00 | R.C |
| 4 | SPAN 25 | 천장부 | 균열(cw=0.3mm이상) | 0.30 | 2.50 | 1 | m | 2.50 | R.C |
| 5 | SPAN 21 | 도로부 | 균열(cw=0.2mm) | 0.20 | 1.40 | 1 | m | 1.40 | |
| 6 | SPAN 23 | 도로부 | 균열(cw=0.2mm) | 0.20 | 1.40 | 1 | m | 1.40 | |
| 7 | SPAN 23 | 도로부 | 균열(cw=0.2mm) | 0.20 | 0.60 | 1 | m | 0.60 | |
| 8 | SPAN 24 | 도로부 | 박리 | 0.60 | 0.50 | 1 | ㎡ | 0.30 | |
| 9 | SPAN 24 | 도로부 | 박리 | 0.20 | 0.20 | 1 | ㎡ | 0.04 | |
| 10 | SPAN 21 | 공동구 | 공동구 덮개파손 | 0.20 | 0.20 | 1 | ㎡ | 0.04 | R.공동구 |
| 11 | SPAN 22 | 공동구 | 공동구 덮개파손 | 0.20 | 0.20 | 1 | ㎡ | 0.04 | R.공동구 |
| 12 | SPAN 22 | 공동구 | 공동구 덮개파손 | 0.20 | 0.20 | 1 | ㎡ | 0.04 | R.공동구 |
| 13 | SPAN 23 | 공동구 | 공동구 덮개파손 | 0.10 | 0.10 | 1 | ㎡ | 0.01 | R.공동구 |
| 14 | SPAN 24 | 공동구 | 공동구 덮개파손 | 0.20 | 0.20 | 1 | ㎡ | 0.04 | R.공동구 |
| 15 | SPAN 24 | 공동구 | 공동구 덮개파손 | 0.20 | 0.20 | 1 | ㎡ | 0.04 | R.공동구 |
| 16 | SPAN 24 | 배수시설 | 침수구 토사퇴적 | | | 1 | EA | 1.00 | |
| 17 | SPAN 25 | 공동구 | 공동구 덮개파손 | 0.20 | 0.20 | 1 | ㎡ | 0.04 | R.공동구 |
| 18 | SPAN 25 | 공동구 | 공동구 덮개파손 | 0.20 | 0.20 | 1 | ㎡ | 0.04 | R.공동구 |

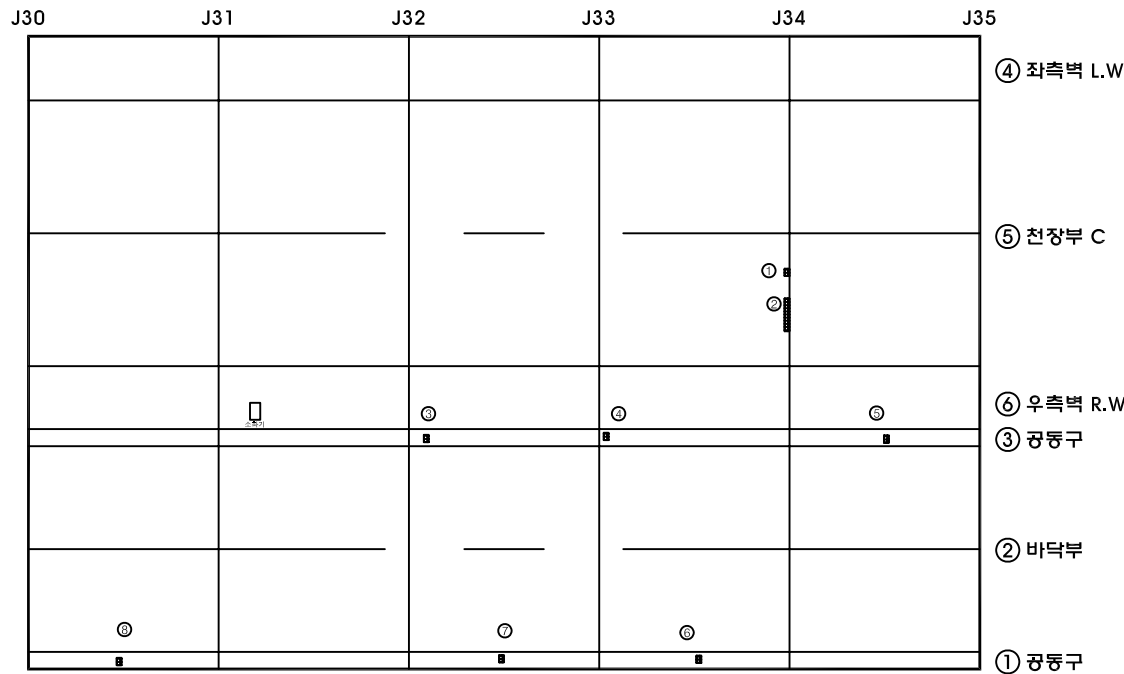
본선

| 번호 | 위치 | 구분 | 손 상 | | | | | | 비고 |
|---|---|---|---|---|---|---|---|---|---|
| 1 | SPAN 34 | 천장부 | 박리 | 0.10 | 0.30 | 1 | m | 0.03 | R.C |
| 2 | SPAN 34 | 천장부 | 박리 | 0.10 | 2.00 | 1 | m | 0.20 | R.C |
| 3 | SPAN 33 | 측벽부 | 타일탈락 | | | 1 | EA | 1.00 | |
| 4 | SPAN 34 | 측벽부 | 타일탈락 | | | 2 | EA | 2.00 | |
| 5 | SPAN 35 | 측벽부 | 타일탈락 | | | 13 | EA | 13.00 | |
| 6 | SPAN 34 | 측벽부 | 타일탈락 | | | 1 | EA | 1.00 | |
| 7 | SPAN 33 | 공동구 | 공동구 덮개파손 | 0.20 | 0.20 | 1 | m | 0.04 | R.공동구 |
| 8 | SPAN 31 | 공동구 | 공동구 덮개파손 | 0.20 | 0.20 | 1 | m | 0.04 | R.공동구 |

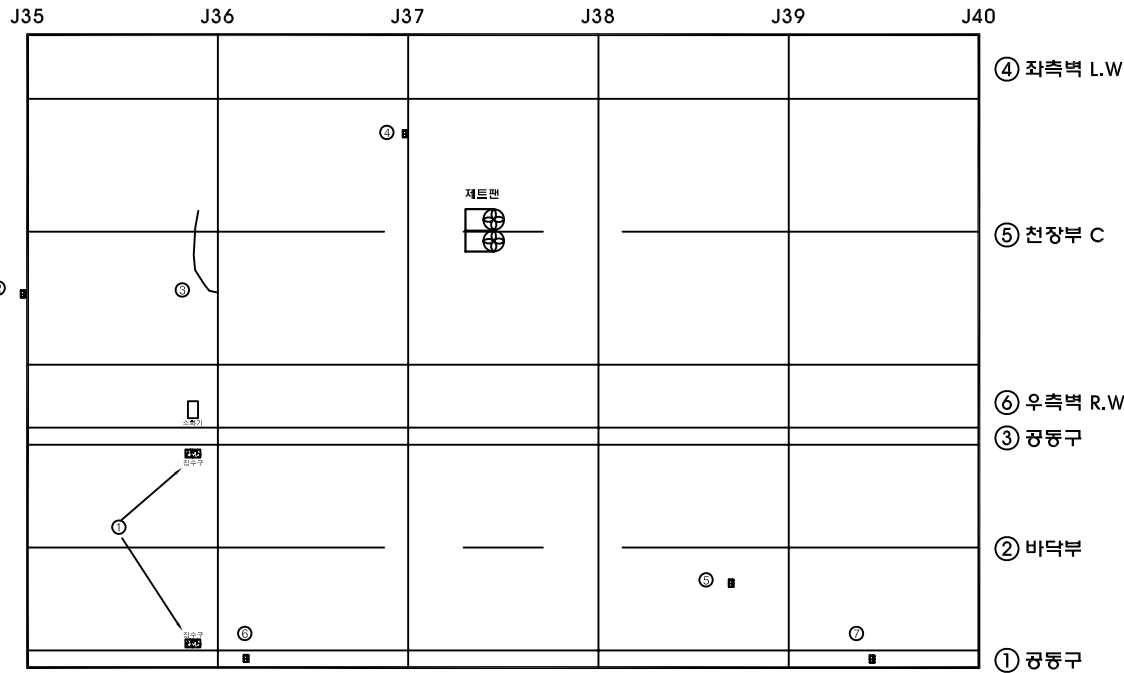
본선

| 번호 | 위치 | 구분 | 손상 | | | | | 비고 |
|---|---|---|---|---|---|---|---|---|
| 1 | SPAN 36 | 배수시설 | 침수구 토사퇴적 | | | 2 | EA | 2.00 |
| 2 | SPAN 35 | 천장부 | 박리 | 0.10 | 0.30 | 1 | m <sup>2</sup> | 0.03 R.C |
| 3 | SPAN 36 | 천장부 | 균열 (cw=0.3mm이상) | 0.30 | 6.00 | 1 | m | 6.00 |
| 4 | SPAN 37 | 천장부 | 박리 | 0.10 | 0.30 | 1 | m <sup>2</sup> | 0.03 L.C |
| 5 | SPAN 39 | 도로부 | 파손 | 0.10 | 0.10 | 1 | m <sup>2</sup> | 0.01 |
| 6 | SPAN 37 | 공동구 | 공동구 덮개파손 | 0.20 | 0.20 | 1 | m <sup>2</sup> | 0.04 R.공동구 |
| 7 | SPAN 40 | 공동구 | 공동구 덮개파손 | 0.10 | 0.10 | 1 | m <sup>2</sup> | 0.01 R.공동구 |

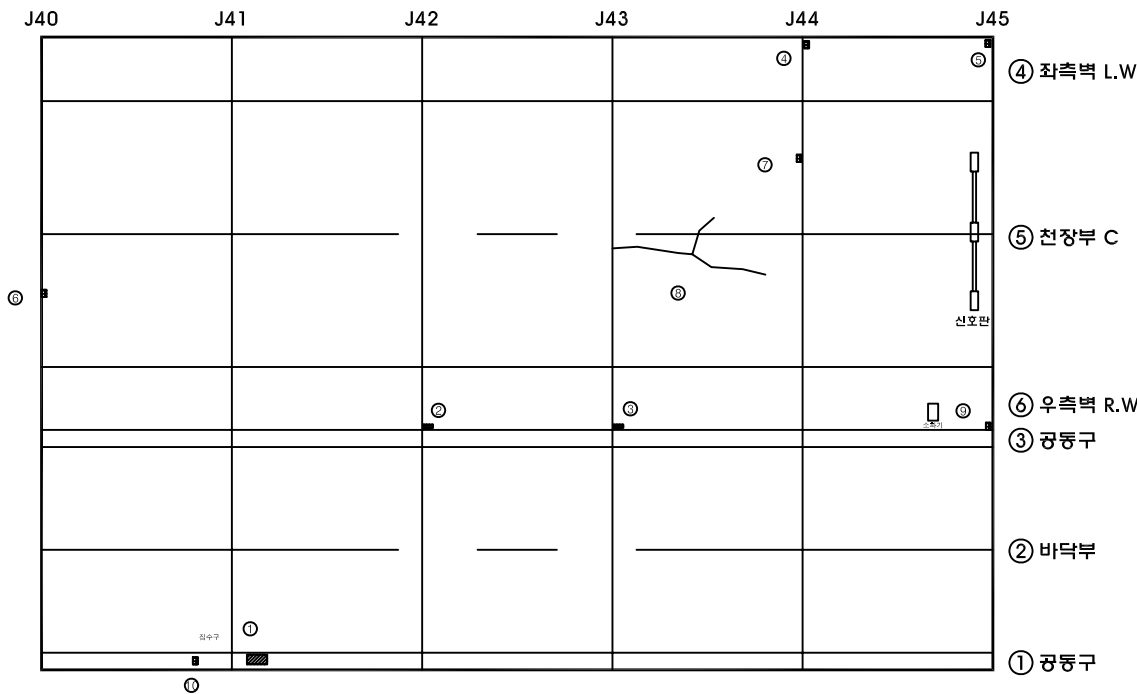
| 번호 | 위치 | 구분 | 손 상 | | | | | | 비고 |
|---|---|---|---|---|---|---|---|---|---|
| 1 | SPAN 42 | 측벽부 | 타일달락 | | | 7 | EA | 7.00 | |
| 2 | SPAN 43 | 측벽부 | 타일달락 | | | 4 | EA | 4.00 | |
| 3 | SPAN 44 | 측벽부 | 타일달락 | | | 2 | EA | 2.00 | |
| 4 | SPAN 45 | 측벽부 | 파손 | 0.20 | 0.20 | 2 | m | 0.08 | L.W |
| 5 | SPAN 40 | 측벽부 | 파손 | 0.20 | 0.20 | 2 | m | 0.08 | L.W |
| 6 | SPAN 41 | 천장부 | 박리 | 0.20 | 0.40 | 1 | m | 0.08 | R.C |
| 7 | SPAN 44 | 천장부 | 박리 | 0.20 | 0.50 | 1 | m | 0.10 | L.C |
| 8 | SPAN 44 | 천장부 | 균열(cw=0.3mm이상) | 0.30 | 9.00 | 1 | m | 9.00 | R.C |
| 9 | SPAN 45 | 측벽부 | 타일달락 | | | 1 | EA | 1.00 | |
| 10 | SPAN 41 | 공동구 | 공동구 덮개파손 | 0.20 | 0.20 | 1 | m | 0.04 | R 공동구 |

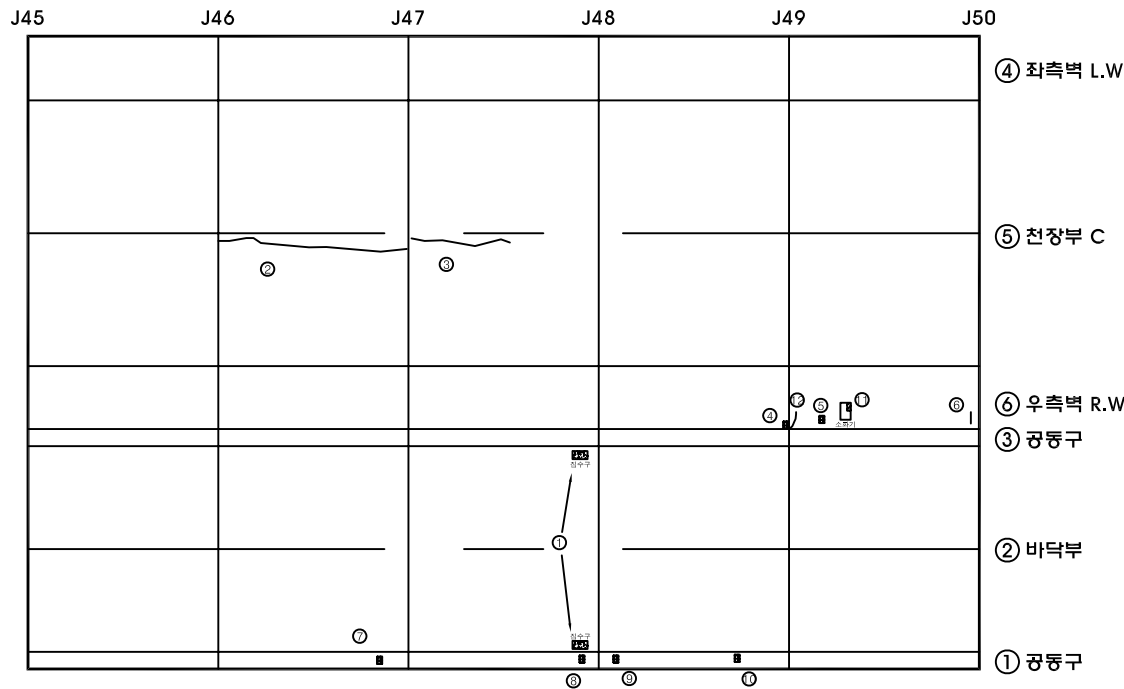
본선

| 번호 | 위치 | 구분 | 손 상 | | | | | | 비고 |
|---|---|---|---|---|---|---|---|---|---|
| 1 | SPAN 48 | 배수시설 | 집수구 토사퇴적 | | | 2 | EA | 2.00 | |
| 2 | SPAN 47 | 천장부 | 균열 (cw=0.3mm이상) | 0.40 | 9.00 | 1 | m | 9.00 | R.C |
| 3 | SPAN 48 | 천장부 | 균열 (cw=0.3mm이상) | 0.40 | 7.00 | 1 | m | 7.00 | R.C |
| 4 | SPAN 49 | 측벽부 | 타일탈락 | | | 1 | EA | 1.00 | |
| 6 | SPAN 50 | 측벽부 | 균열 (cw=0.3mm이상) | 0.30 | 0.20 | 1 | m² | 0.20 | R.W |
| 12 | SPAN 50 | 측벽부 | 균열 (cw=0.3mm이상) | 0.30 | 0.30 | 1 | m | 0.30 | R.W |
