손상물량표

| 관 리 기 관 | 노선명 | 점검기관 | 책임기술자 | 구조물명 | 도면명 | 도면번호 |
|---|---|---|---|---|---|---|
| 서울-춘천 고속도로 주식회사 | 서울춘천고속도로 정밀점검용역(1구간) | (주)하이콘엔지니어링 | 조 병 근 | 월문3교(서울방향) | 교면포장(S1) | 1 |

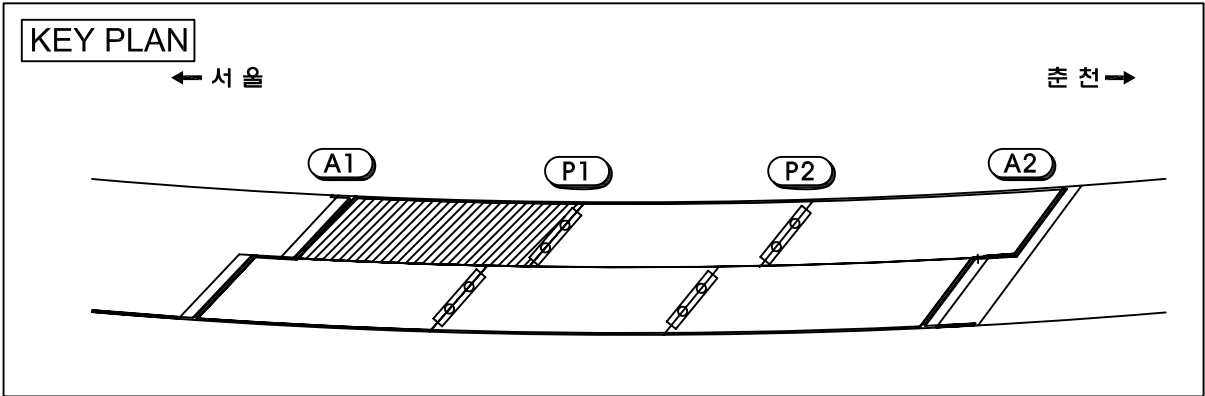
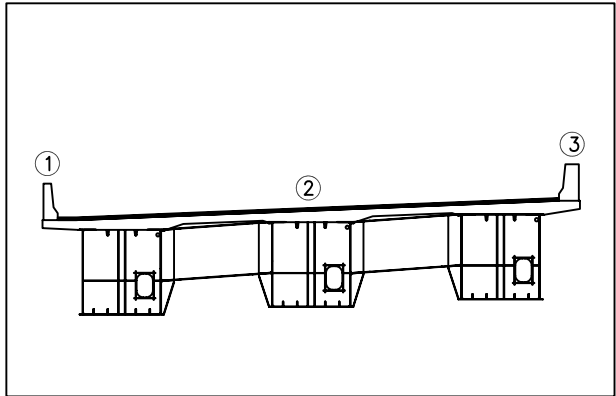
| 손상<br>번호 | 부재명 | 손상내용 | 손상규모 | | | 손상<br>수량 | 단위 | 비고 |
|---|---|---|---|---|---|---|---|---|
| 1 | 신축이음 | 균열(cw=0.2mm) | 0.20 | 0.50 | 2 | 1.00 | m | 후타재 |
| 2 | 신축이음 | 균열(cw=0.2mm) | 0.20 | 0.50 | 8 | 4.00 | m | 후타재 |
| 3 | 신축이음 | 균열(cw=0.2mm) | 0.20 | 0.30 | 3 | 0.90 | m | 후타재 |
| 4 | 연석 | 균열(cw=0.3mm이상) | 0.30 | 1.00 | 1 | 1.00 | m | |
| 5 | 연석 | 균열(cw=0.3mm이상) | 0.30 | 1.50 | 1 | 1.50 | m | |
| 6 | 연석 | 균열(cw=0.2mm) | 0.20 | 1.00 | 1 | 1.00 | m | |
| 7 | 연석 | 균열(cw=0.2mm) | 0.20 | 0.80 | 1 | 0.80 | m | |
| 8 | 연석 | 균열(cw=0.2mm) | 0.20 | 1.00 | 1 | 1.00 | m | |
| 9 | 연석 | 균열(cw=0.2mm) | 0.20 | 0.70 | 1 | 0.70 | m | |
| 10 | 연석 | 균열(cw=0.2mm) | 0.20 | 0.80 | 2 | 1.60 | m | |
| 11 | 연석 | 균열(cw=0.3mm이상) | 0.30 | 1.50 | 1 | 1.50 | m | |
| 12 | 연석 | 균열(cw=0.3mm이상) | 0.30 | 1.00 | 1 | 1.00 | m | |
| 13 | 연석 | 균열(cw=0.2mm) | 0.20 | 0.60 | 2 | 1.20 | m | |
| 14 | 연석 | 균열(cw=0.3mm이상) | 0.30 | 1.50 | 1 | 1.50 | m | |
| 15 | 연석 | 균열(cw=0.2mm) | 0.20 | 1.50 | 1 | 1.50 | m | |
| 16 | 연석 | 균열(cw=0.2mm) | 0.20 | 1.00 | 1 | 1.00 | m | |
| 17 | 연석 | 균열(cw=0.2mm) | 0.20 | 1.50 | 2 | 3.00 | m | |
| 18 | 연석 | 균열(cw=0.3mm이상) | 0.30 | 1.50 | 1 | 1.50 | m | |
| 19 | 연석 | 균열(cw=0.3mm이상) | 0.30 | 2.00 | 1 | 2.00 | m | |
| 20 | 신축이음 | 토사퇴적 | 3.00 | 0.20 | 1 | 0.60 | m <sup>2</sup> | |
| 21 | 중분대 | 균열 | 2.00 | 0.50 | 1 | 1.00 | m <sup>2</sup> | |

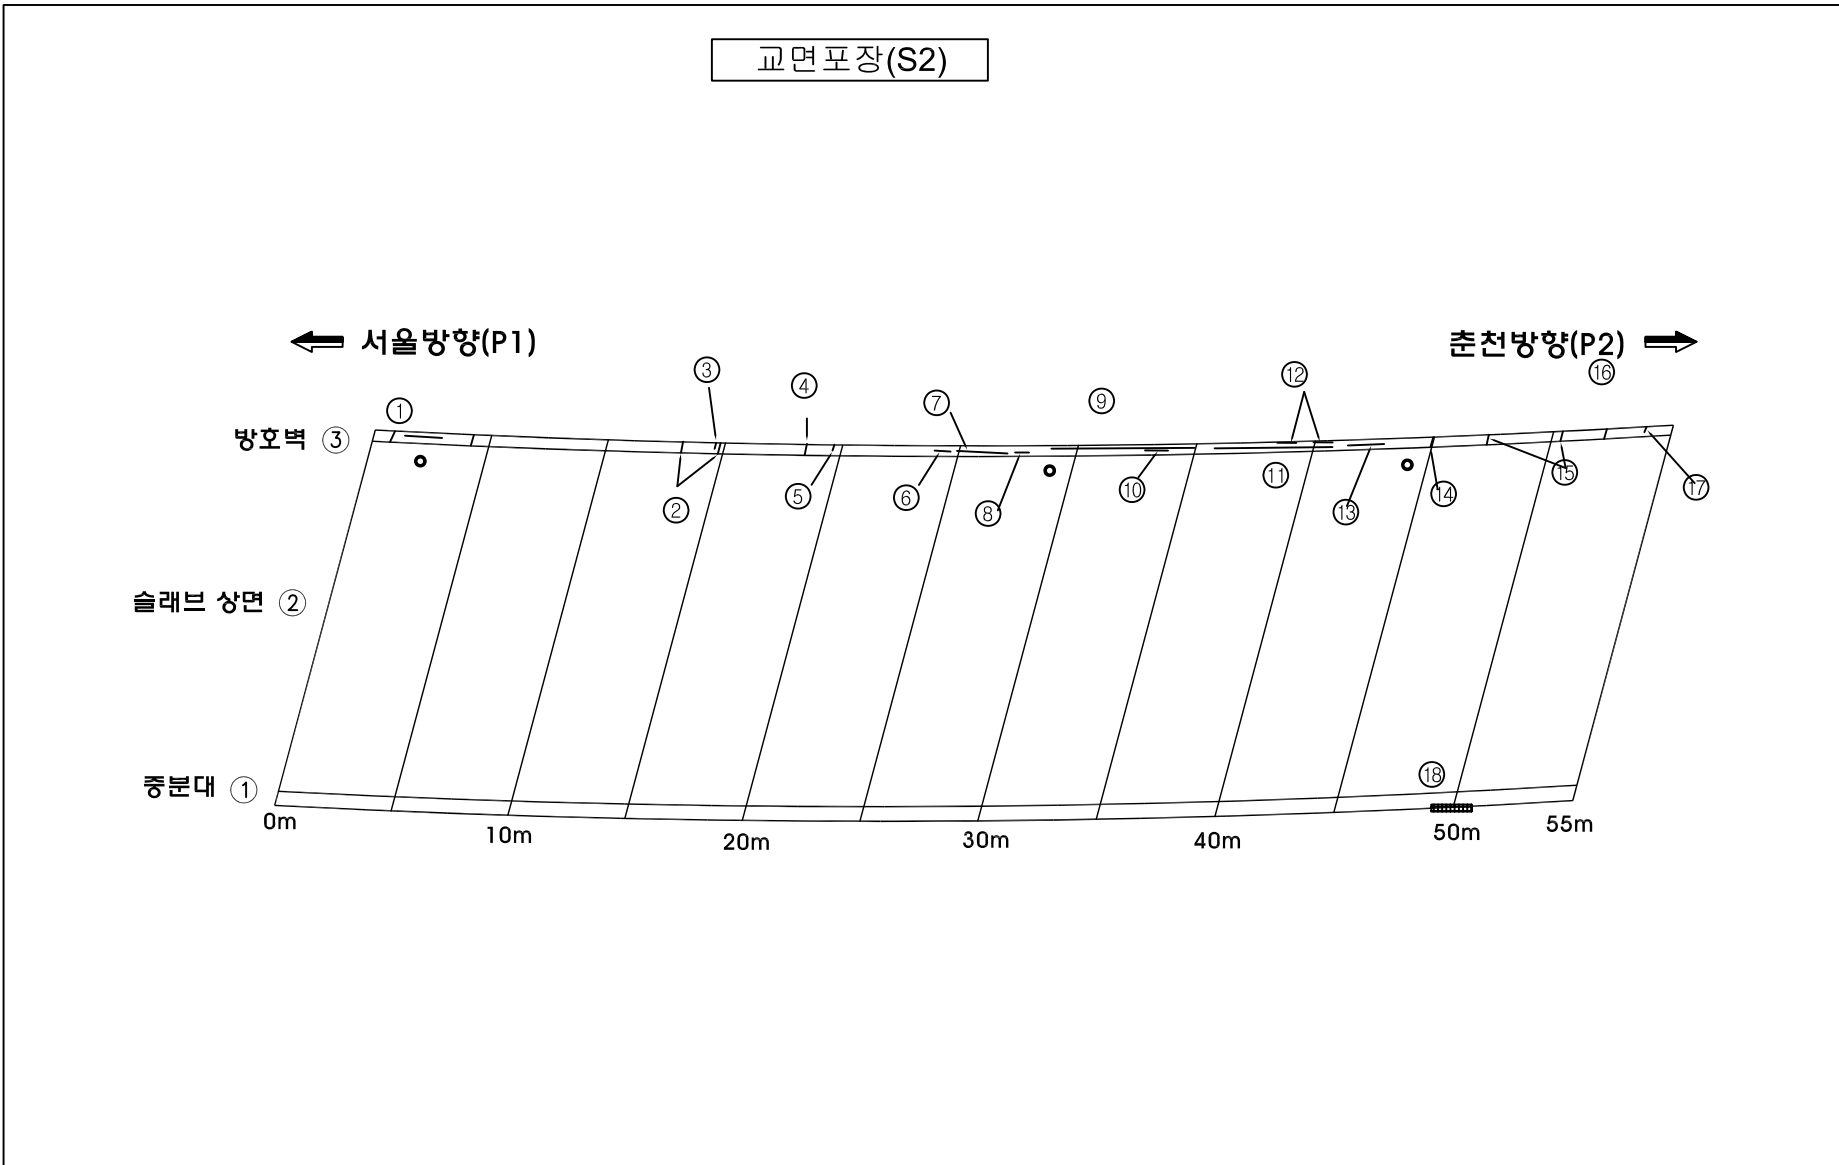
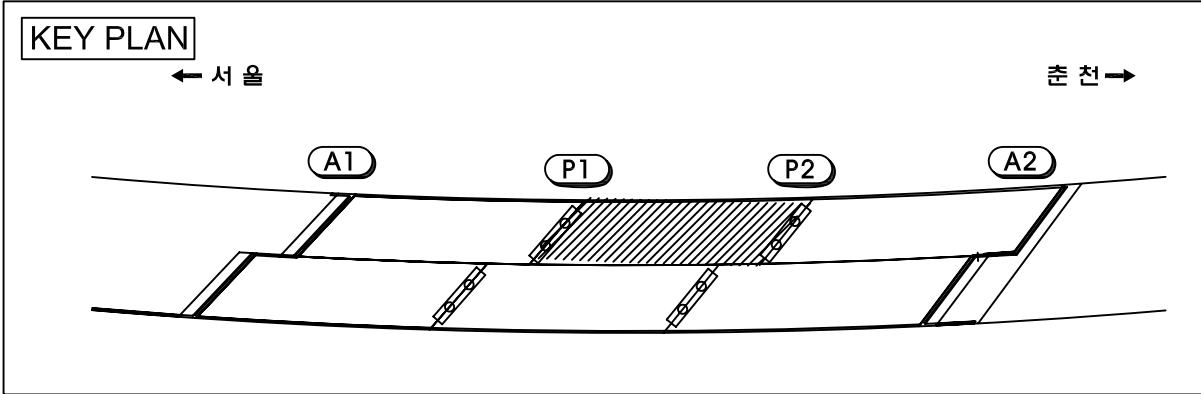
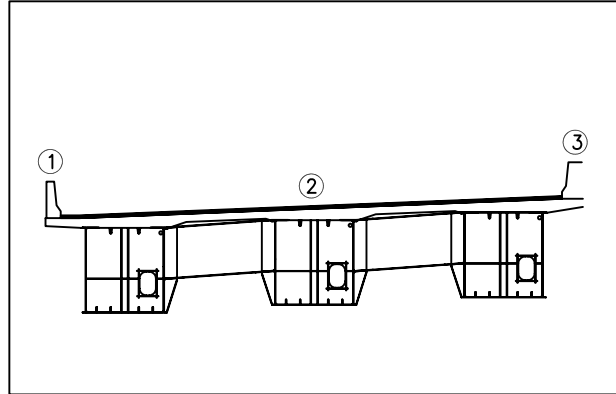
| 손상<br>번호 | 부재명 | 손상내용 | 손상규모 | | | 손상<br>물량 | 단위 | 비고 |
|---|---|---|---|---|---|---|---|---|
| 1 | 연석 | 균열(cw=0.2mm) | 0.20 | 1.50 | 3 | 4.50 | m | |
| 2 | 연석 | 균열(cw=0.2mm) | 0.20 | 0.80 | 2 | 1.60 | m | |
| 3 | 연석 | 균열(cw=0.2mm) | 0.20 | 0.60 | 1 | 0.60 | m | |
| 4 | 연석 | 균열(cw=0.2mm) | 0.20 | 1.50 | 1 | 1.50 | m | |
| 5 | 연석 | 균열(cw=0.2mm) | 0.20 | 0.40 | 1 | 0.40 | m | |
| 6 | 연석 | 균열(cw=0.2mm) | 0.20 | 0.80 | 1 | 0.80 | m | |
| 7 | 연석 | 균열(cw=0.2mm) | 0.20 | 1.70 | 1 | 1.70 | m | |
| 8 | 연석 | 균열(cw=0.2mm) | 0.20 | 0.60 | 1 | 0.60 | m | |
| 9 | 연석 | 균열(cw=0.3mm이상) | 0.30 | 10.00 | 1 | 10.00 | m | |
| 10 | 연석 | 균열(cw=0.3mm이상) | 0.30 | 1.00 | 1 | 1.00 | m | |
| 11 | 연석 | 균열(cw=0.2mm) | 0.20 | 10.00 | 1 | 10.00 | m | |
| 12 | 연석 | 균열(cw=0.2mm) | 0.20 | 1.00 | 2 | 2.00 | m | |
| 13 | 연석 | 균열(cw=0.2mm) | 0.20 | 2.00 | 1 | 2.00 | m | |
| 14 | 연석 | 균열(cw=0.2mm) | 0.20 | 1.50 | 1 | 1.50 | m | |
| 15 | 연석 | 균열(cw=0.3mm이상) | 0.30 | 1.50 | 2 | 3.00 | m | |
| 16 | 연석 | 균열(cw=0.2mm) | 0.20 | 1.00 | 1 | 1.00 | m | |
| 17 | 연석 | 균열(cw=0.2mm) | 0.20 | 0.50 | 1 | 0.50 | m | |
| 18 | 중분대 | 균열 | 1.00 | 1.00 | 1 | 1.00 | m | |

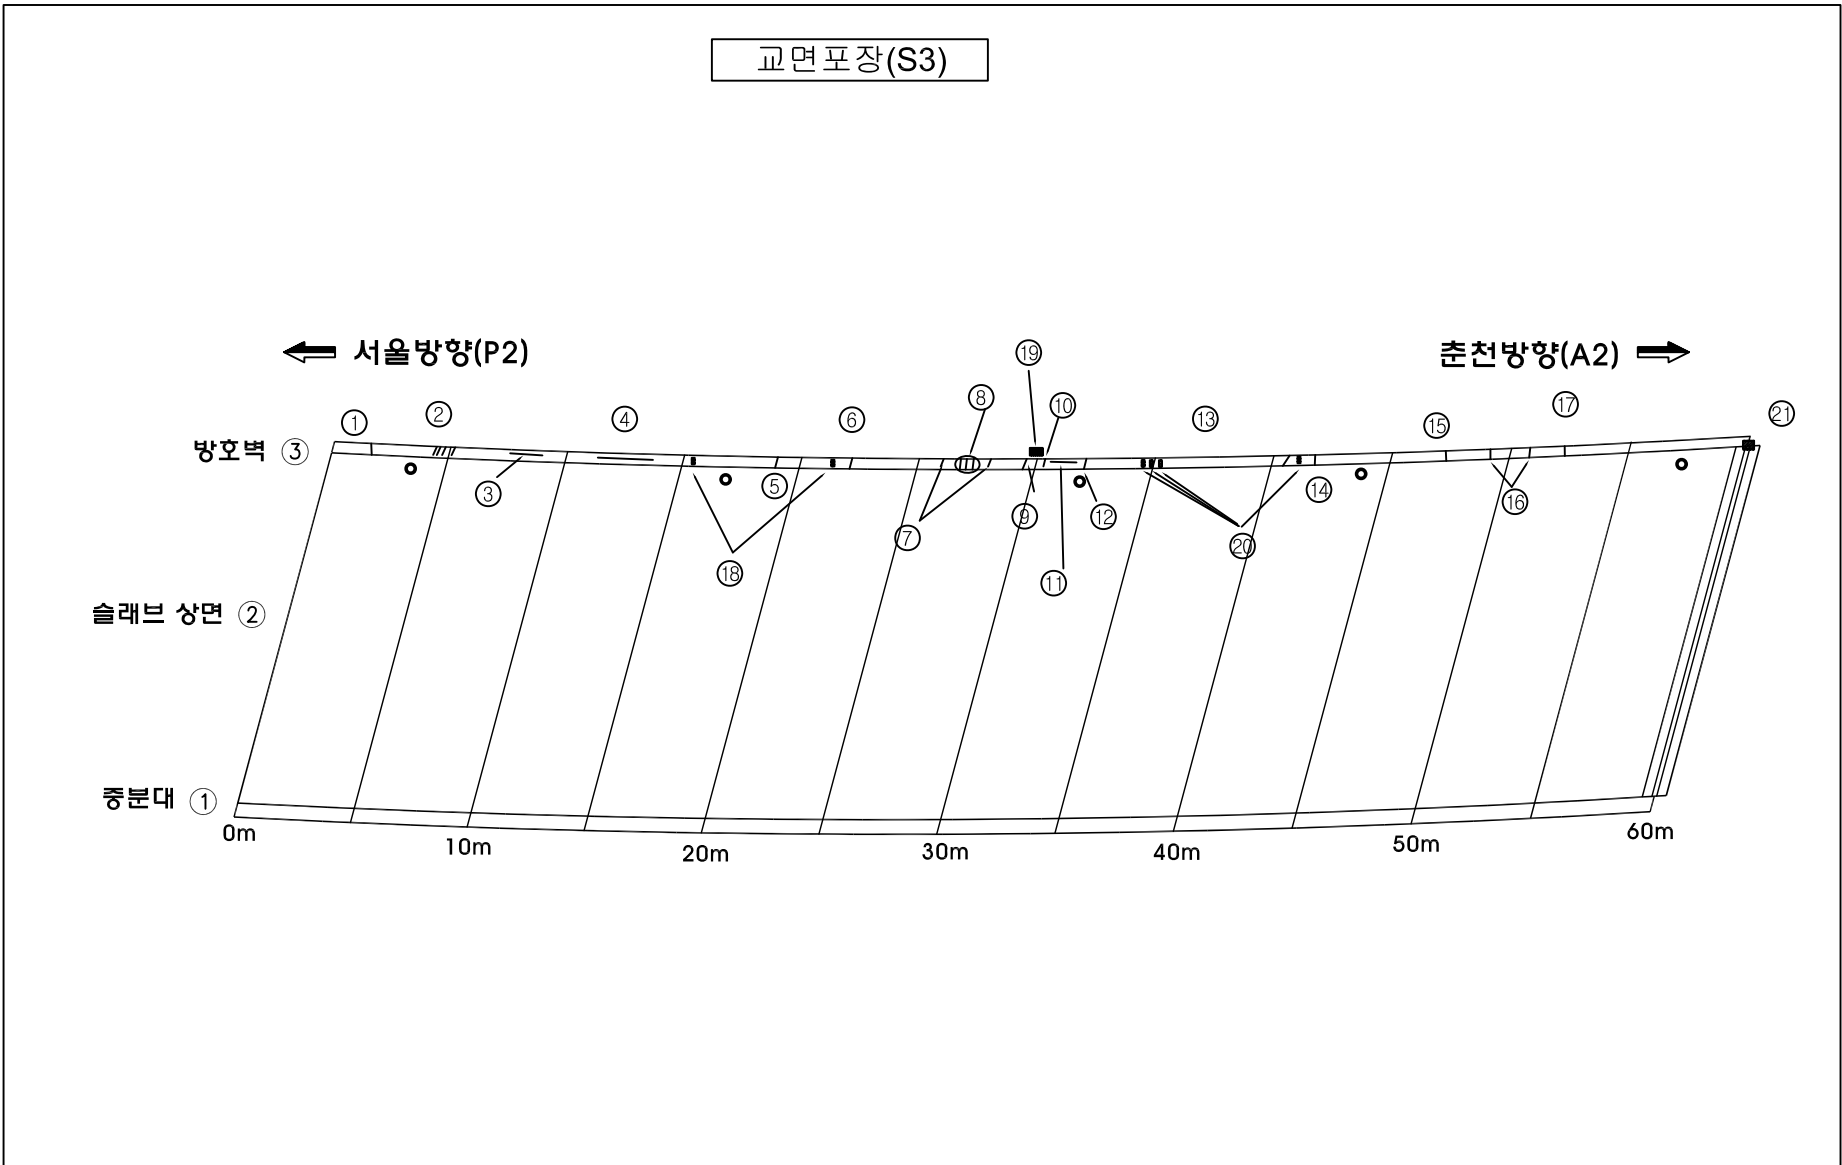
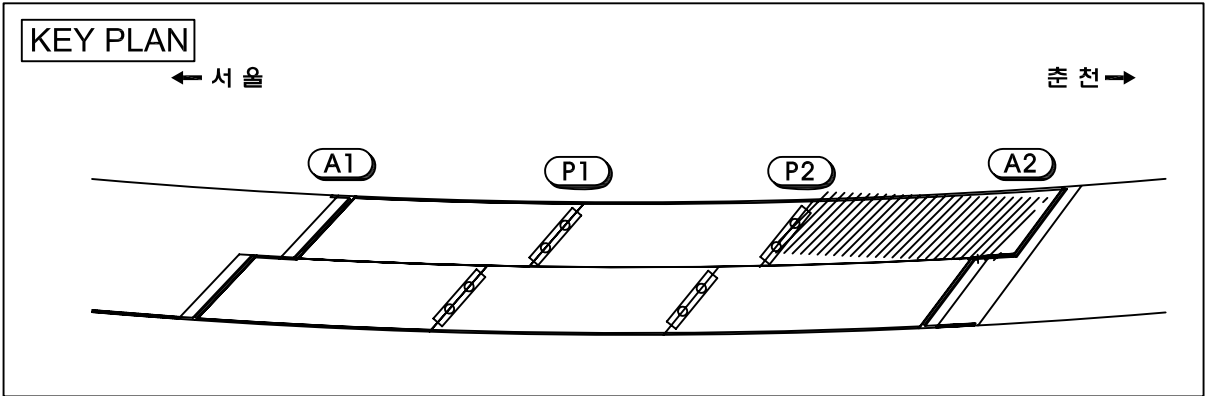
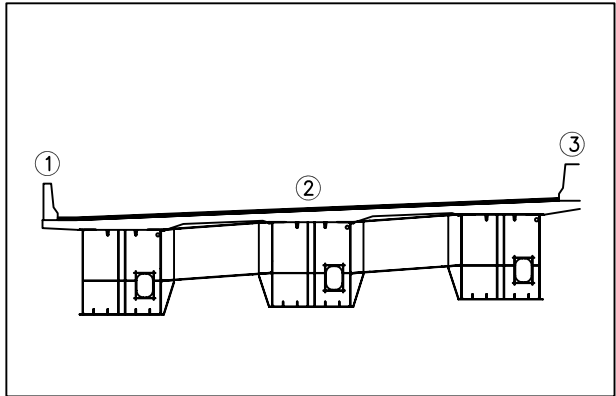
| 손상<br>번호 | 부재명 | 손상내용 | 손상규모 | | | 손상<br>물량 | 단위 | 비고 |
|---|---|---|---|---|---|---|---|---|
| 1 | 연석 | 균열(cw=0.3mm이상) | 0.30 | 1.50 | 1 | 1.50 | m | |
| 2 | 연석 | 균열(cw=0.2mm) | 0.20 | 1.30 | 4 | 5.20 | m | |
| 3 | 연석 | 균열(cw=0.2mm) | 0.20 | 1.20 | 1 | 1.20 | m | |
| 4 | 연석 | 균열(cw=0.3mm이상) | 0.30 | 2.00 | 1 | 2.00 | m | |
| 5 | 연석 | 균열(cw=0.3mm이상) | 0.30 | 1.50 | 1 | 1.50 | m | |
| 6 | 연석 | 균열(cw=0.2mm) | 0.20 | 1.50 | 1 | 1.50 | m | |
| 7 | 연석 | 균열(cw=0.2mm) | 0.20 | 1.00 | 1 | 1.00 | m | |
| 8 | 연석 | 균열(cw=0.2mm) | 0.20 | 1.10 | 1 | 1.10 | m | |
| 9 | 연석 | 균열(cw=0.3mm이상) | 0.30 | 1.50 | 1 | 1.50 | m | |
| 10 | 연석 | 균열(cw=0.2mm) | 0.20 | 0.60 | 1 | 0.60 | m | |
| 11 | 연석 | 균열(cw=0.2mm) | 0.20 | 0.80 | 1 | 0.80 | m | |
| 12 | 연석 | 균열(cw=0.3mm이상) | 0.30 | 1.50 | 1 | 1.50 | m | |
| 13 | 연석 | 균열(cw=0.2mm) | 0.20 | 1.00 | 1 | 1.00 | m | |
| 14 | 연석 | 균열(cw=0.2mm) | 0.20 | 0.8 | 1 | 0.80 | m | |
| 15 | 연석 | 균열(cw=0.2mm) | 0.20 | 1.30 | 1 | 1.30 | m | |
| 16 | 연석 | 균열(cw=0.2mm) | 0.20 | 1.00 | 2 | 2.00 | m | |
| 17 | 연석 | 균열(cw=0.2mm) | 0.20 | 1.30 | 1 | 1.30 | m | |
| 18 | 연석 | 녹물유출 | | 0.40 | 2 | 0.80 | m | |
| 19 | 연석 | 균열 | 1.50 | 0.6 | 1 | 0.90 | m | |
| 20 | 연석 | 녹물유출 | | 0.1 | 4 | 0.40 | m | |
| 21 | 신축이음 | 차수판 볼트탈락 | | | 1 | 1.00 | EA | |

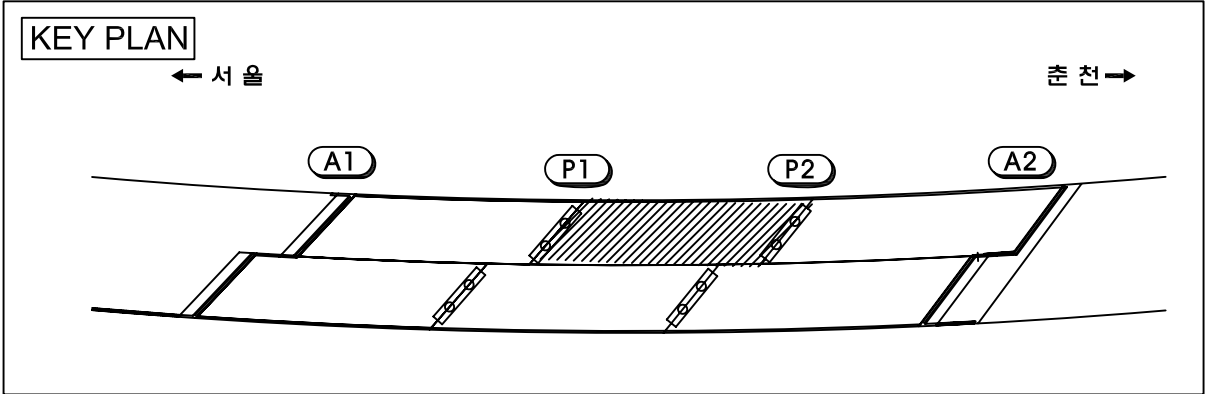
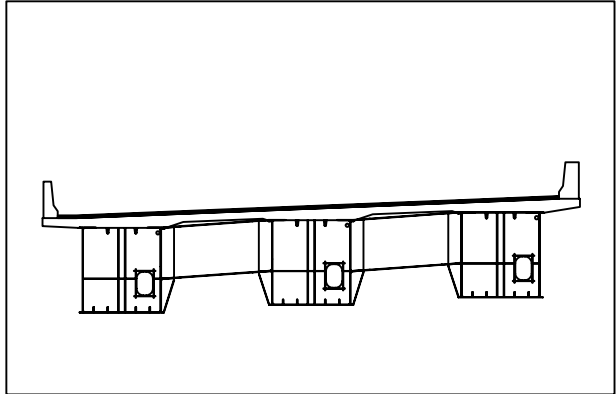
| 손상<br>번호 | 부재명 | 손상내용 | 손상규모 | | | 손상<br>물량 | 단위 | 비고 |
|---|---|---|---|---|---|---|---|---|
| 1 | 바닥판하면 | 불규칙 균열 | 1.50 | 1.50 | 22 | 49.50 | m | |

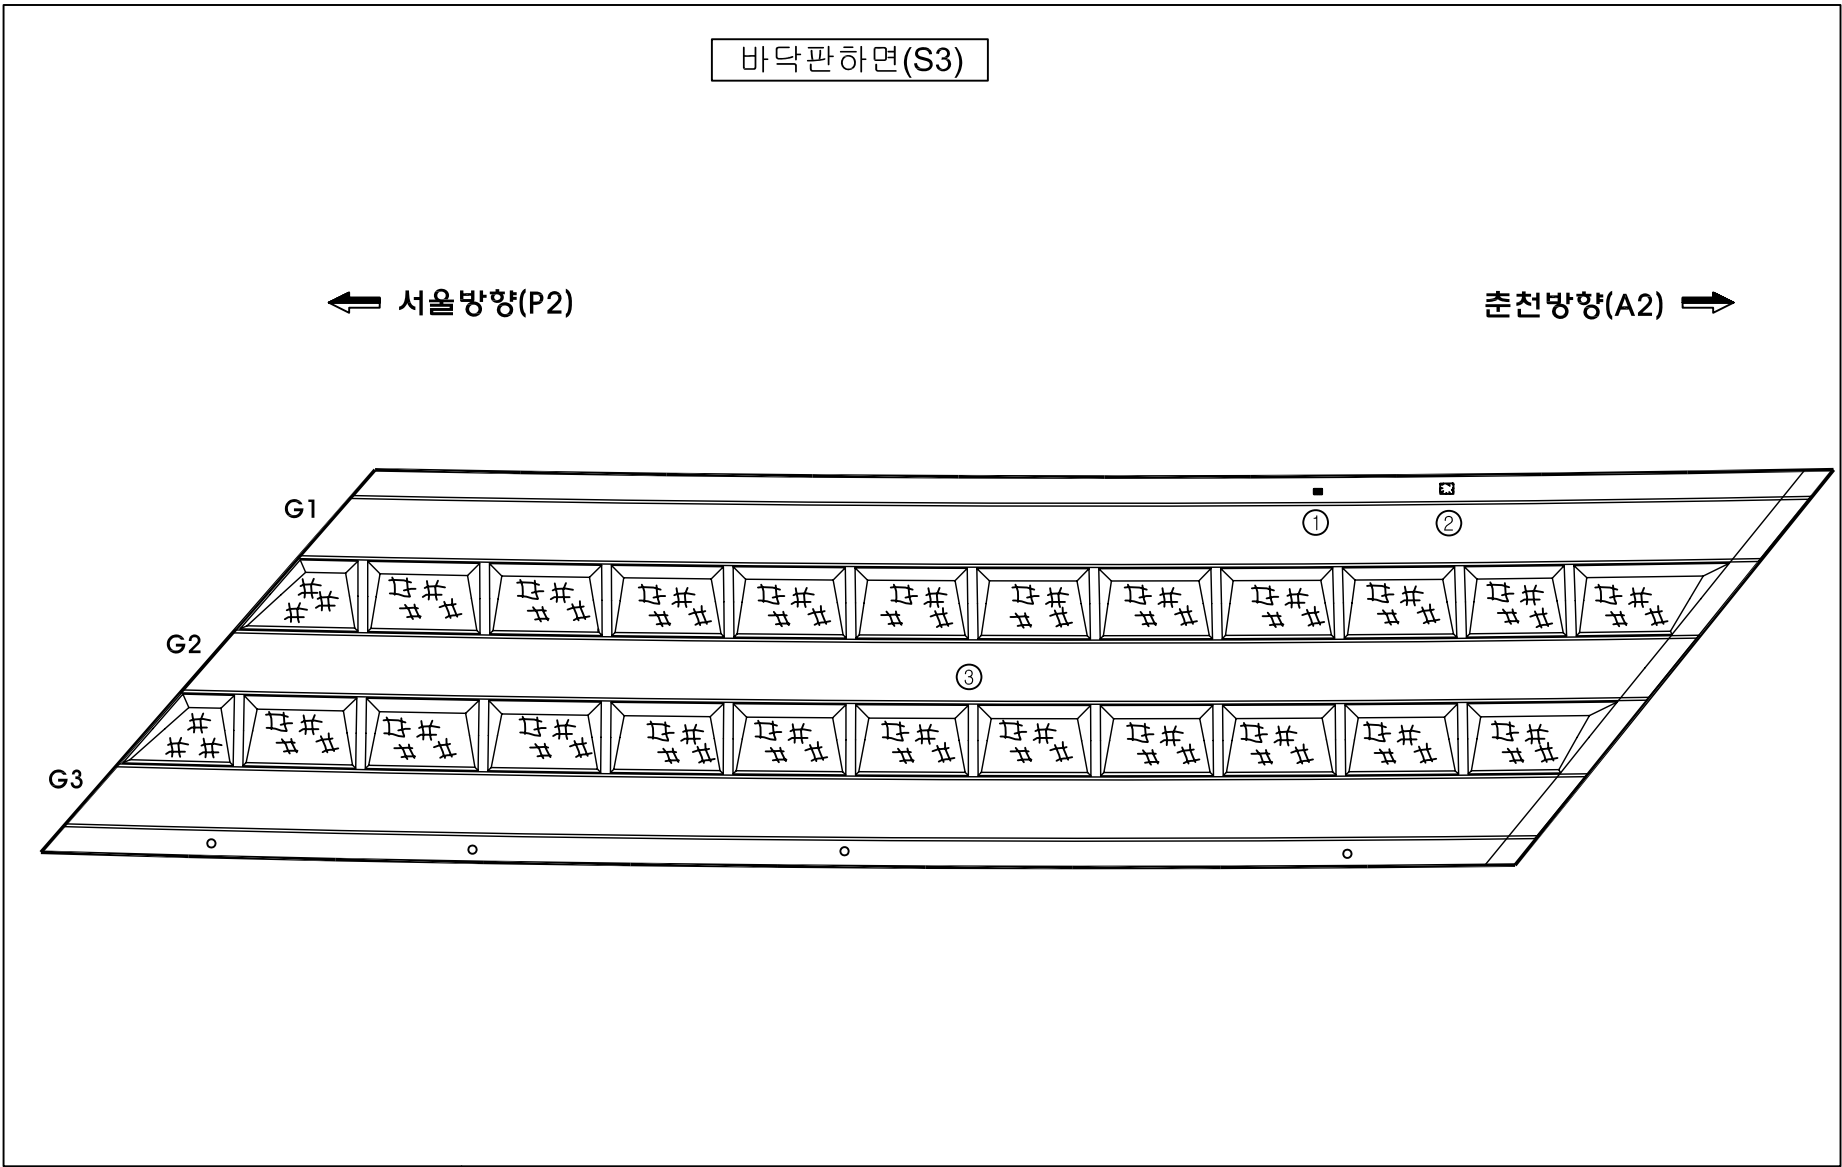
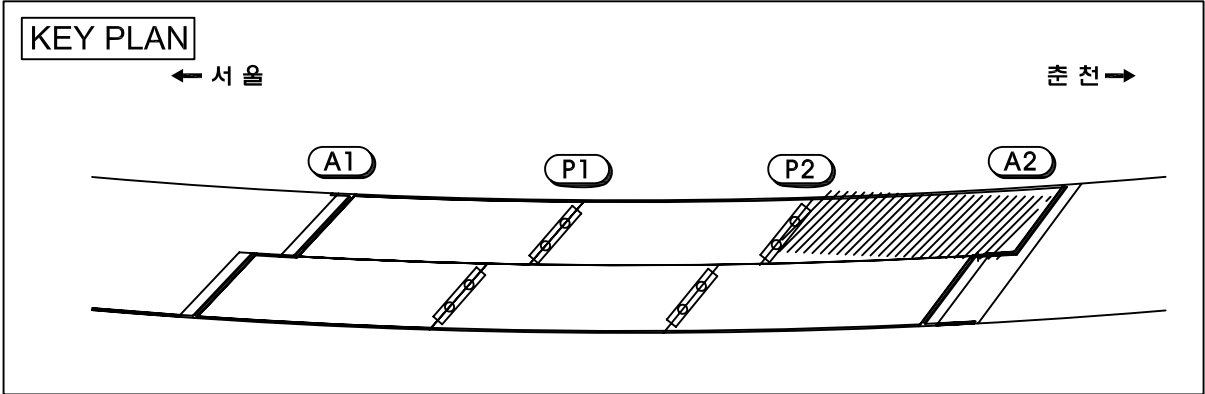
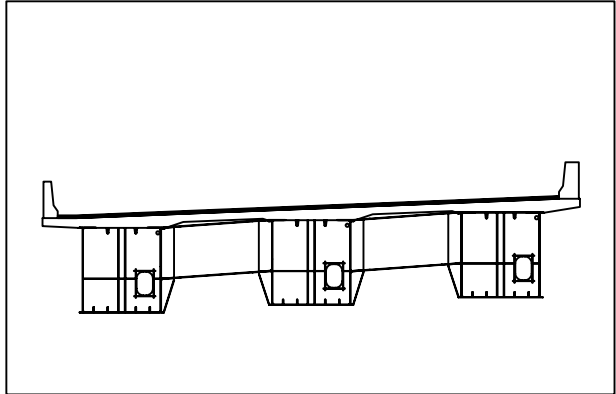
| 손상<br>번호 | 부재명 | 손상내용 | 손상규모 | | | 손상<br>물량 | 단위 | 비고 |
|---|---|---|---|---|---|---|---|---|
| 1 | 바닥판하면 | 파손 | 0.30 | 0.30 | 1 | 0.09 | m <sup>2</sup> | |
| 2 | 바닥판하면 | 백태 | 0.40 | 0.40 | 1 | 0.16 | m <sup>2</sup> | |
| 3 | 바닥판하면 | 불규칙 균열 | 1.50 | 1.50 | 24 | 54.00 | m <sup>2</sup> | |

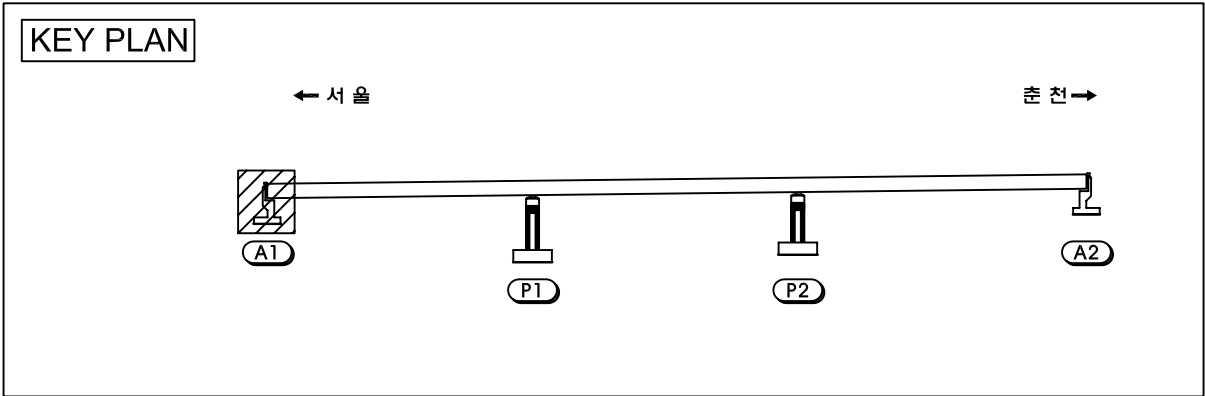
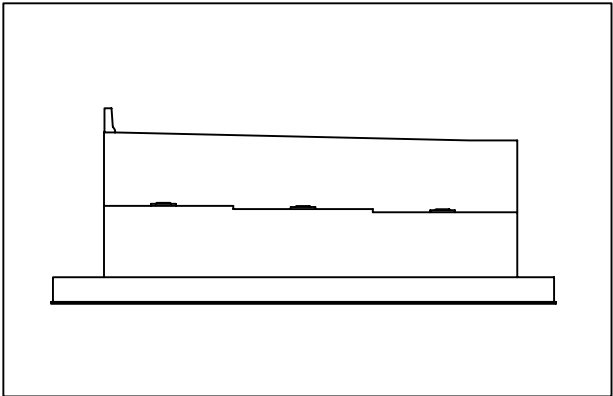
| 손상<br>번호 | 부재명 | 손상내용 | 손상규모 | | | 손상<br>물량 | 단위 | 비고 |
|---|---|---|---|---|---|---|---|---|
| 2 | 교대 | 균열 (cw=0.1mm) | 0.10 | 0.60 | 1 | 0.60 | m | |
| 3 | 교대 | 균열 (cw=0.1mm) | 0.10 | 0.60 | 1 | 0.60 | m | |
| 4 | 교대 | 누수흔적 | 0.20 | 1.00 | 1 | 0.20 | m' | |

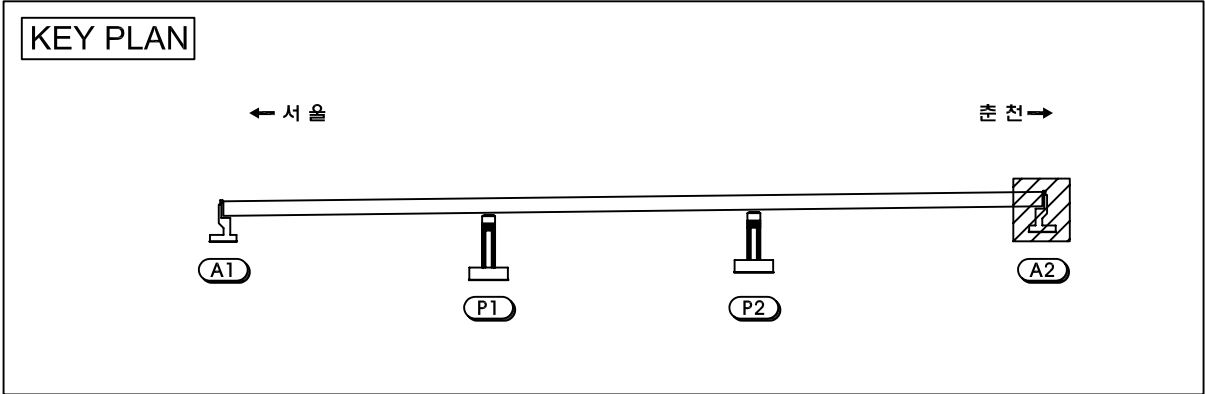
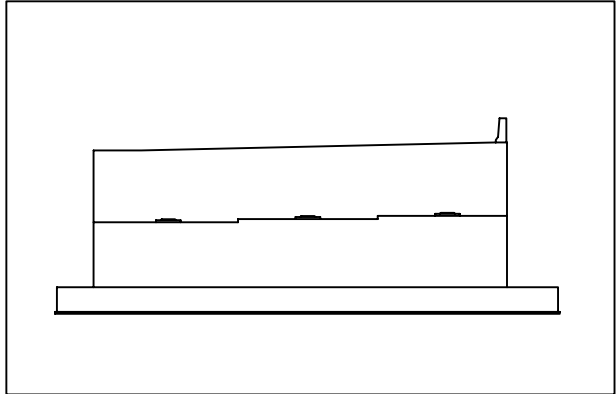
| 손상<br>번호 | 부재명 | 손상내용 | 손상규모 | | | 손상<br>물량 | 단위 | 비고 |
|---|---|---|---|---|---|---|---|---|
| 3 | 받침장치 | 받침콘크리트균열 | 0.10 | 0.10 | 1 | 0.10 | m | |
| 5 | 받침장치 | 받침콘크리트균열 | 0.10 | 0.10 | 1 | 0.10 | m | |
| 7 | 교대 | 균열(cw=0.1mm) | 0.20 | 1.20 | 1 | 1.20 | m | |
| 9 | 교대 | 균열(cw=0.1mm) | 0.10 | 1.70 | 1 | 1.70 | m | |
| 10 | 교대 | 균열(cw=0.1mm) | 0.10 | 0.70 | 1 | 0.70 | m | |
| 11 | 교대 | 균열(cw=0.1mm) | 0.10 | 3.00 | 1 | 3.00 | m | |
| 12 | 교대 | 누수흔적 | 1.00 | 1.00 | 1 | 1.00 | m' | |

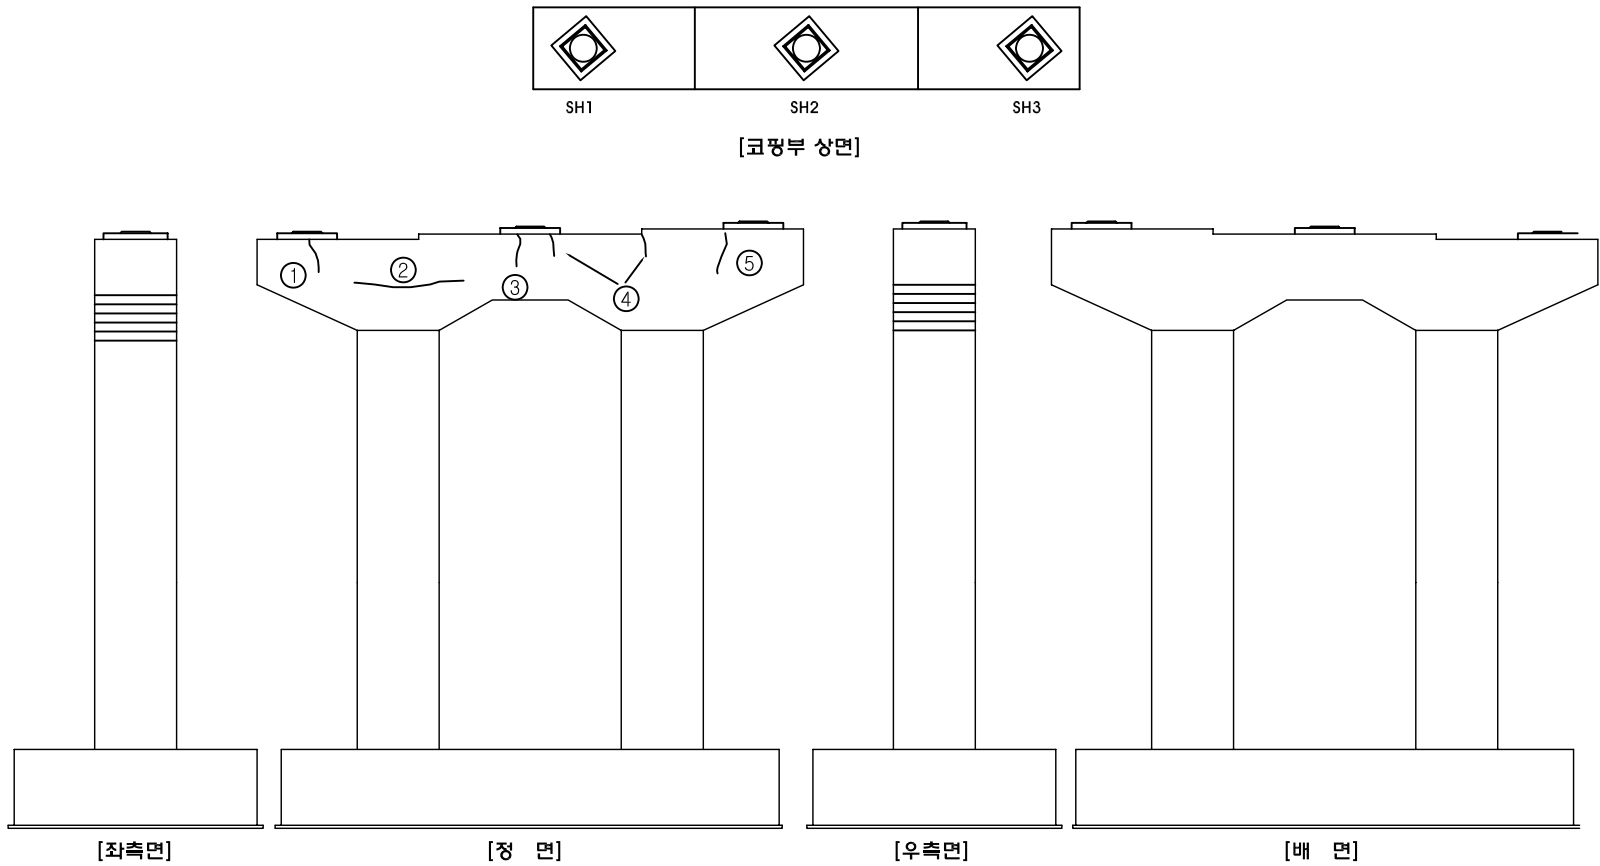
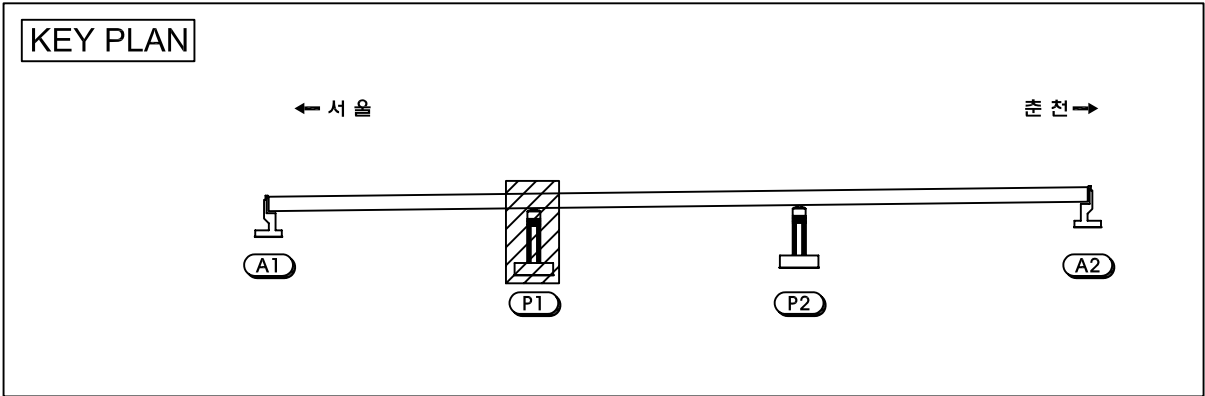
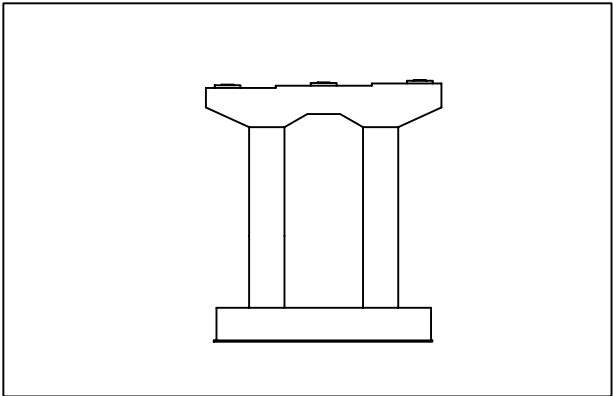
교각(P1)

| 손상<br>번호 | 부재명 | 손상내용 | 손상규모 | | | 손상<br>수량 | 단위 | 비고 |
|---|---|---|---|---|---|---|---|---|
| 1 | 교각 | 균열 (cw=0.1mm) | 0.10 | 0.50 | 1 | 0.50 | m | 코평부 |
| 2 | 교각 | 균열 (cw=0.2mm) | 0.20 | 2.50 | 1 | 2.50 | m | 코평부 |
| 3 | 교각 | 균열 (cw=0.2mm) | 0.20 | 0.60 | 1 | 0.60 | m | 코평부 |
| 4 | 교각 | 균열 (cw=0.2mm) | 0.20 | 0.40 | 2 | 0.80 | m | 코평부 |
| 5 | 교각 | 균열 (cw=0.2mm) | 0.20 | 0.70 | 1 | 0.70 | m | 코평부 |

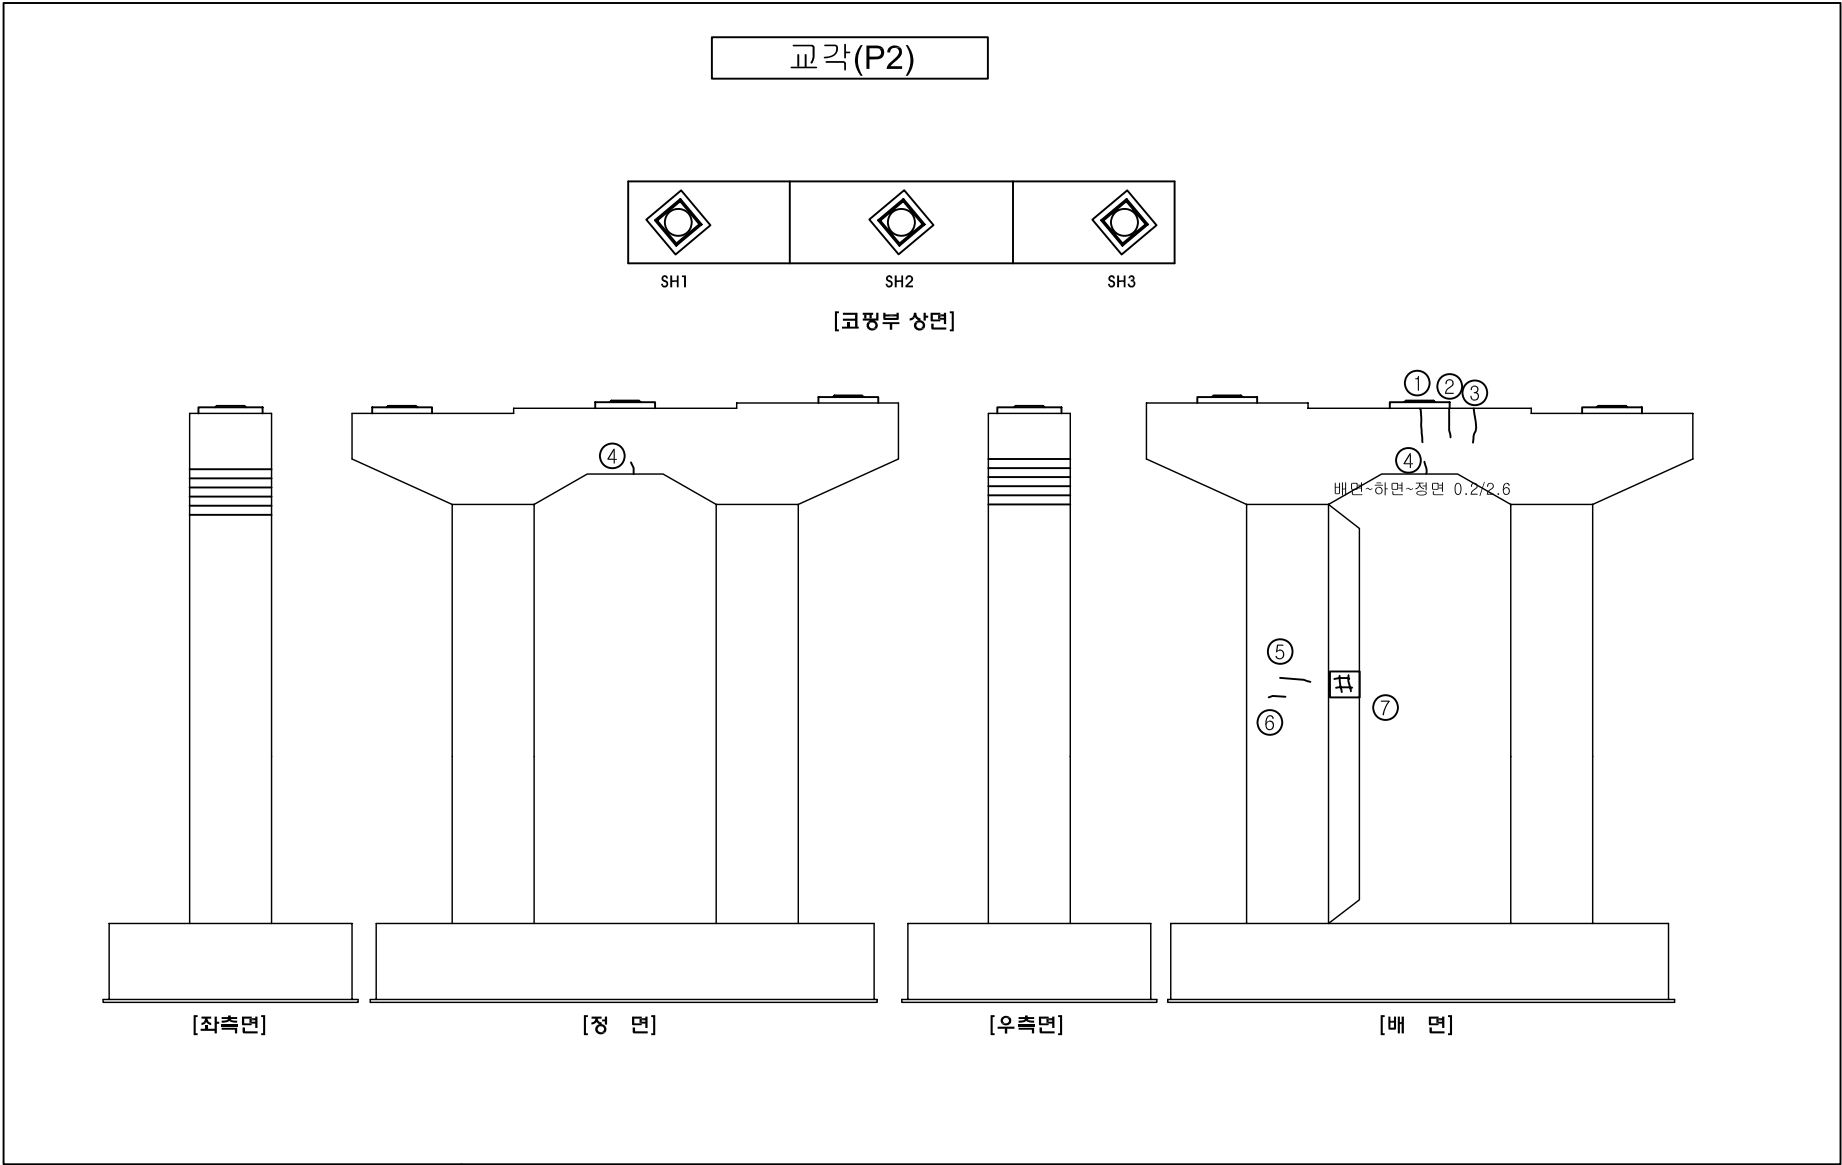
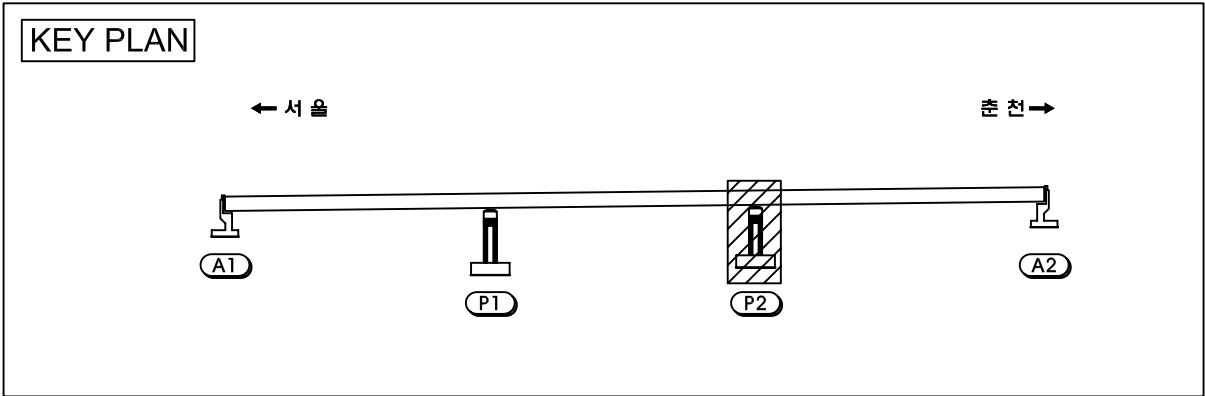
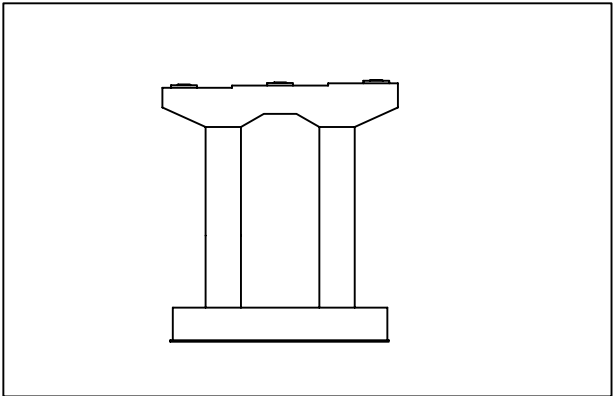
| 손상<br>번호 | 부재명 | 손상내용 | 손상규모 | | | 손상<br>물량 | 단위 | 비고 |
|---|---|---|---|---|---|---|---|---|
| 1 | 교각 | 균열 (cw=0.1mm) | 0.10 | 0.40 | 1 | 0.40 | m | 코핑부 |
| 2 | 교각 | 균열 (cw=0.1mm) | 0.10 | 0.30 | 1 | 0.30 | m | 코핑부 |
| 3 | 교각 | 균열 (cw=0.1mm) | 0.10 | 0.60 | 1 | 0.60 | m | 코핑부 |
| 4 | 교각 | 균열 (cw=0.2mm) | 0.20 | 2.60 | 1 | 2.60 | m | 코핑부 |
| 5 | 교각 | 균열 (cw=0.2mm) | 0.20 | 0.50 | 1 | 0.50 | m | |
| 6 | 교각 | 균열 (cw=0.2mm) | 0.20 | 0.10 | 1 | 0.10 | m | |
| 7 | 교각 | 불규칙 균열 | 2.00 | 0.60 | 1 | 1.20 | m | |
