| 관 리 기 관 | 용 역 명 | 점 검 기 관 | 구 조 물 명 | 도 면 명 | 도 면 번 호 |
| 서울-춘천 고속도로 주식회사 | 서울춘천고속도로 정밀점검용역 | 한 국 도 로 공 사 | 월문3교(양양방향) | 교면포장(S1) | 1 |

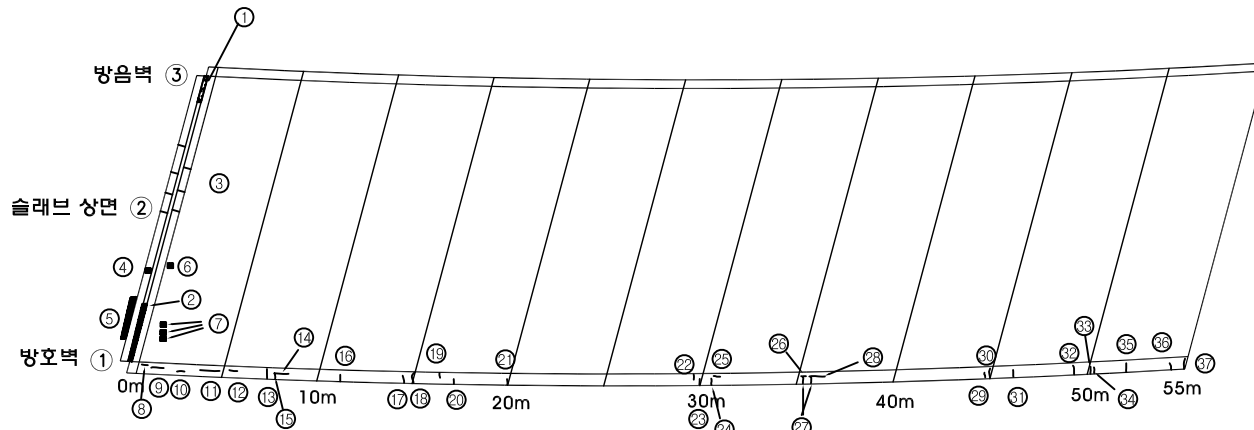
# 교면포장(S1)

| 손상<br>번호 | 부재명 | 손상내용 | 손상규모 | | | 손상<br>물량 | 단위 | 비고 |
|---|---|---|---|---|---|---|---|---|
| 1 | 신속이음 | 토사퇴적 | 0.10 | 1.00 | 1 | 0.10 | m <sup>2</sup> | |
| 2 | 신속이음 | 녹발생 | 0.10 | 3.00 | 1 | 0.30 | m <sup>2</sup> | |
| 3 | 신속이음 | 균열(cw=0.2mm) | 0.20 | 0.30 | 7 | 2.10 | m | 후타재 |
| 4 | 신속이음 | 파손 | 0.10 | 0.10 | 1 | 0.01 | m <sup>2</sup> | 후타재 |
| 5 | 교면포장 | 파손 | 0.10 | 2.50 | 1 | 0.25 | m <sup>2</sup> | 후타재 |
| 6 | 교면포장 | 파손 | 0.10 | 0.10 | 1 | 0.01 | m <sup>2</sup> | |
| 7 | 교면포장 | 포트홀 | 0.10 | 0.10 | 3 | 0.03 | m <sup>2</sup> | |

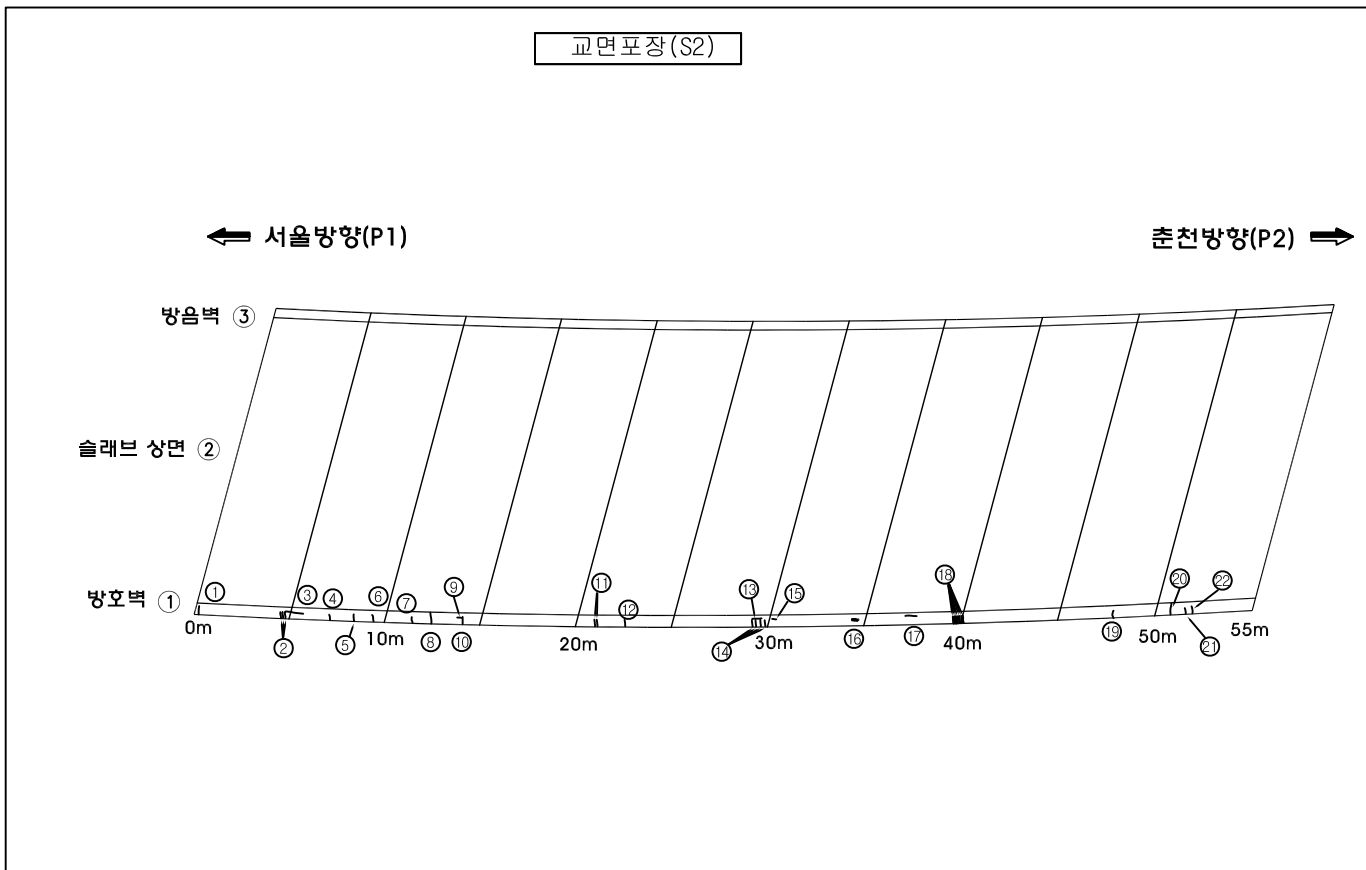
| 손상<br>번호 | 부재명 | 손상내용 | 손상규모 | | | 손상<br>수량 | 단위 | 비고 |
|---|---|---|---|---|---|---|---|---|
| 1 | 면석 | 균열(cw=0.1mm) | 0.10 | 0.50 | 1 | 0.50 | m | |
| 2 | 면석 | 균열(cw=0.1mm) | 0.10 | 0.40 | 3 | 1.20 | m | |
| 3 | 면석 | 균열(cw=0.1mm) | 0.10 | 1.00 | 1 | 1.00 | m | |
| 16 | 면석 | 균열무백테 | 0.10 | 0.50 | 1 | 0.50 | m | |
| 18 | 면석 | 균열(cw=0.1mm) | 0.10 | 0.60 | 7 | 4.20 | m | |

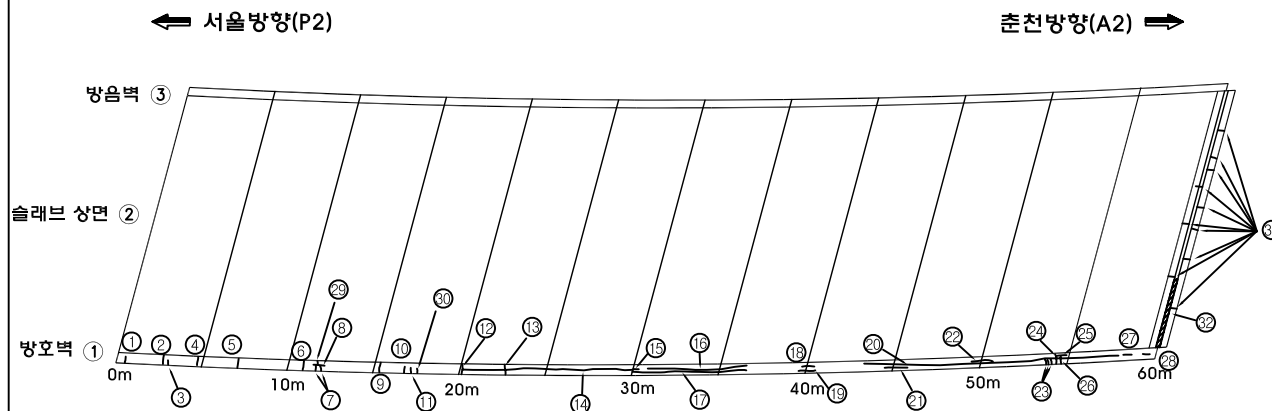
**교면포장(S3)**

| 손상<br>번호 | 부재명 | 손상내용 | 손상규모 | | | 손상<br>물량 | 단위 | 비고 |
|---|---|---|---|---|---|---|---|---|
| 1 | 연석 | 균열(cw=0.1mm) | 0.10 | 0.40 | 1 | 0.40 | m | |
| 14 | 연석 | 균열(cw=0.1mm) | 0.10 | 10.0 | 1 | 10.00 | m | |
| 20 | 연석 | 균열(cw=0.1mm) | 0.10 | 15.0 | 1 | 15.00 | m | |
| 31 | 신축이음 | 균열(cw=0.2mm) | 0.20 | 0.30 | 10 | 3.00 | m | 후타제 |
| 32 | 신축이음 | 녹발생 | 0.10 | 3.00 | 1 | 0.30 | m | |

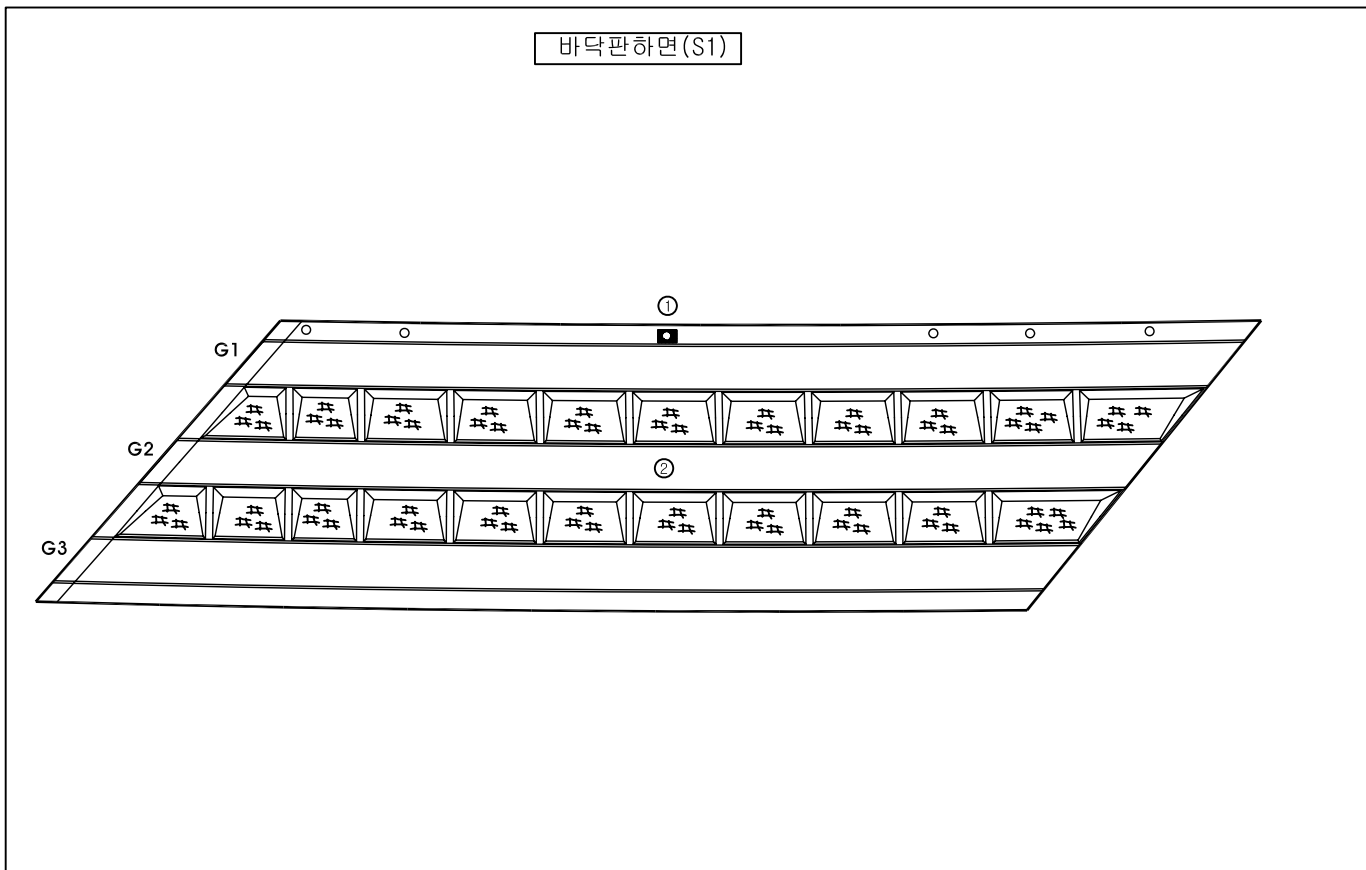
**바닥판하면(S1)**

| 손상<br>번호 | 부재명 | 손상내용 | 손상규모 | | | 손상<br>물량 | 단위 | 비고 |
|---|---|---|---|---|---|---|---|---|
| 1 | 바닥판하면 | 백태 | 0.10 | 0.10 | 1 | 0.01 | m <sup>2</sup> | |
| 2 | 바닥판하면 | 불규칙균열 | 1.50 | 1.50 | 22 | 49.50 | m <sup>2</sup> | |

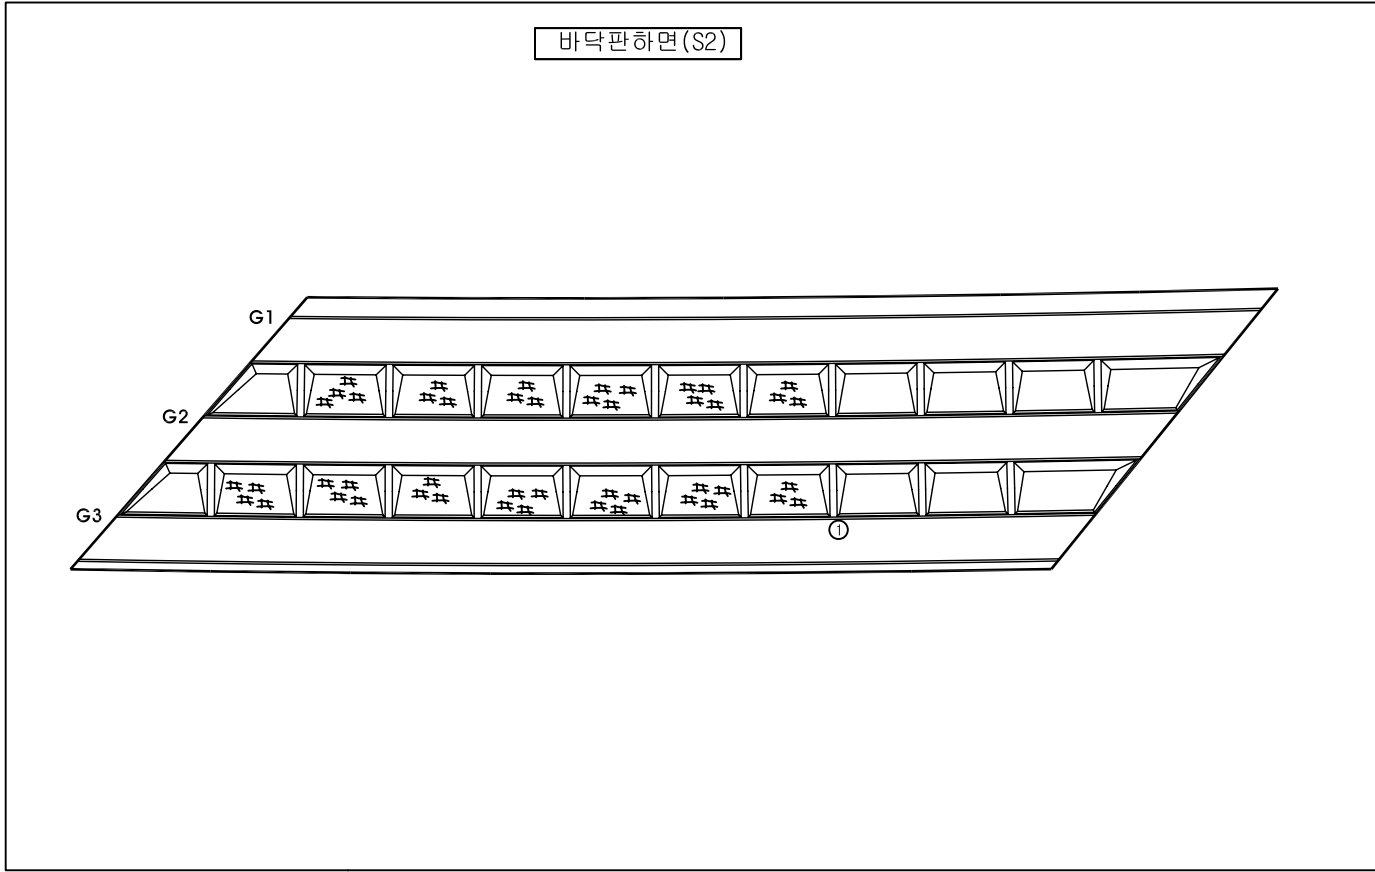
**바닥판하면(S2)**

| 손상<br>번호 | 부재명 | 손상내용 | 손상규모 | | | 손상<br>물량 | 단위 | 비고 |
|---|---|---|---|---|---|---|---|---|
| 1 | 바닥판하면 | 불규칙균열 | 1.50 | 1.50 | 13 | 29.25 | m <sup>2</sup> | 보수미흡 |

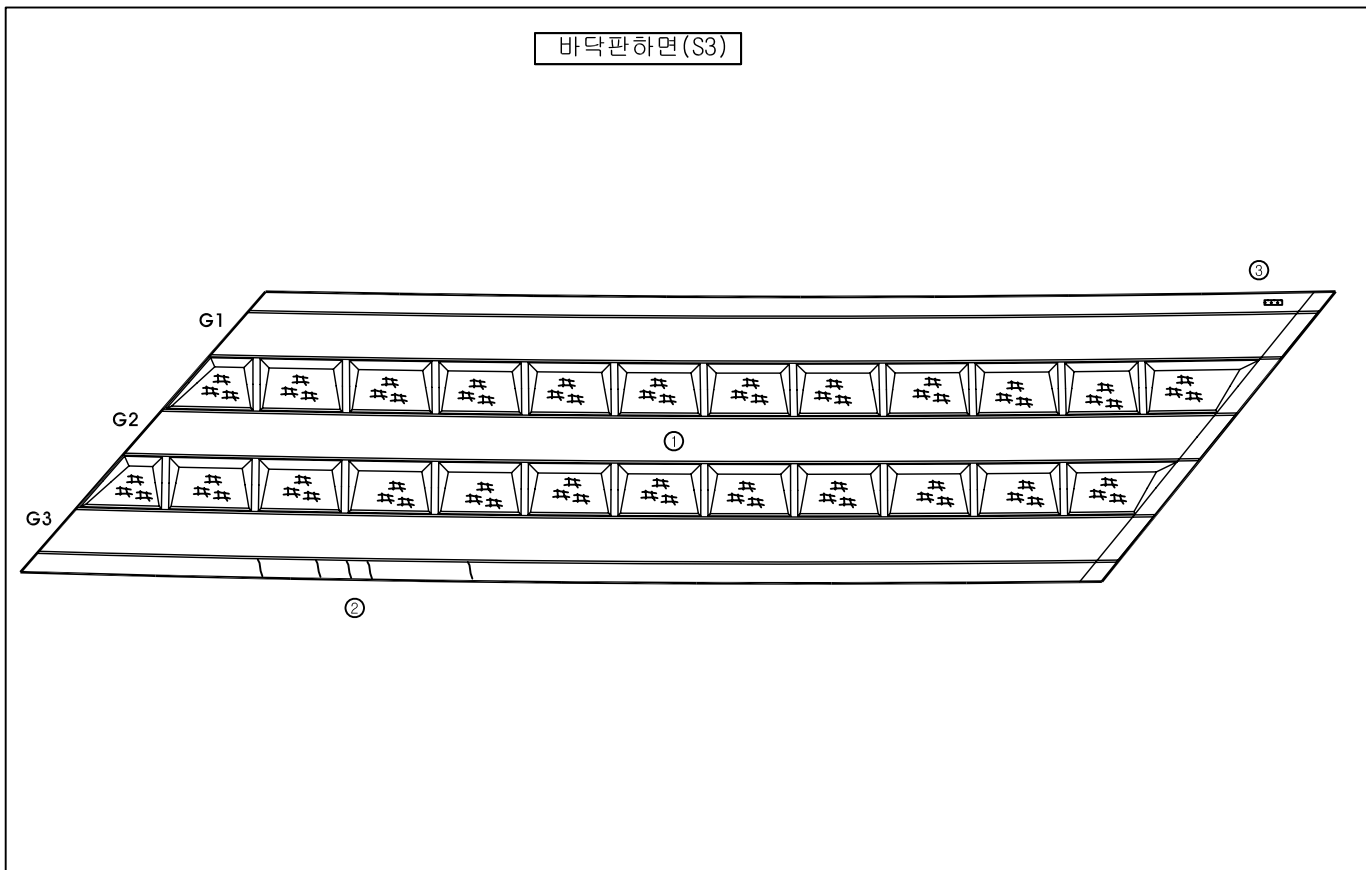
| 손상<br>번호 | 부재명 | 손상내용 | 손상규모 | | | 손상<br>수량 | 단위 | 비고 |
|---|---|---|---|---|---|---|---|---|
| 1 | 바닥판하면 | 불규칙균열 | 1.50 | 1.50 | 24 | 54.00 | m <sup>2</sup> | |
| 2 | 바닥판하면 | 균열(cw=0.1mm) | 0.10 | 0.70 | 5 | 3.50 | m | |
| 3 | 바닥판하면 | 철근노출 및 재료분리 | 0.20 | 0.40 | 1 | 0.08 | m <sup>2</sup> | |

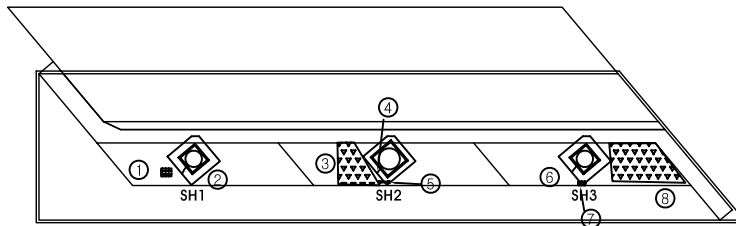
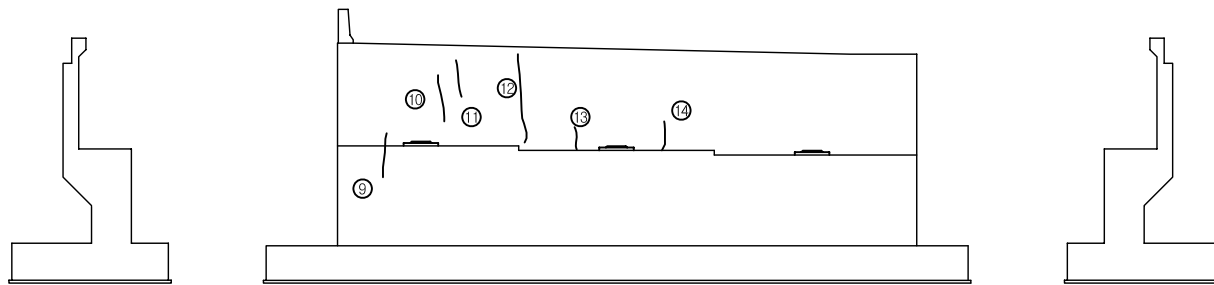
# 교대(A1)

| 손상<br>번호 | 부재명 | 손상내용 | 손상규모 | | | 손상<br>수량 | 단위 | 비고 |
|---|---|---|---|---|---|---|---|---|
| 2 | 반점장치 | 반점콘크리트균열 | 0.10 | 0.10 | 1 | 0.10 | m | |
| 9 | 교대 | 균열(cw=0.1mm) | 0.10 | 0.60 | 1 | 0.60 | m | |
| 10 | 교대 | 균열(cw=0.2mm) | 0.20 | 1.50 | 1 | 1.50 | m | |
| 11 | 교대 | 균열(cw=0.2mm) | 0.20 | 1.20 | 1 | 1.20 | m | |
| 12 | 교대 | 균열(cw=0.2mm) | 0.20 | 2.90 | 1 | 2.90 | m | |

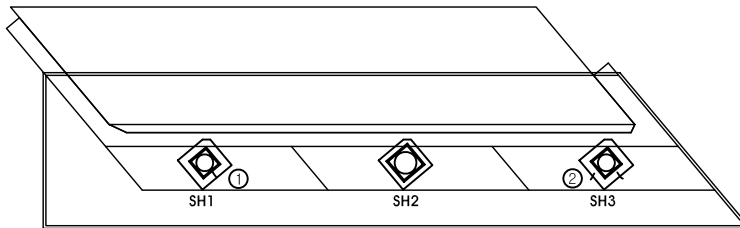
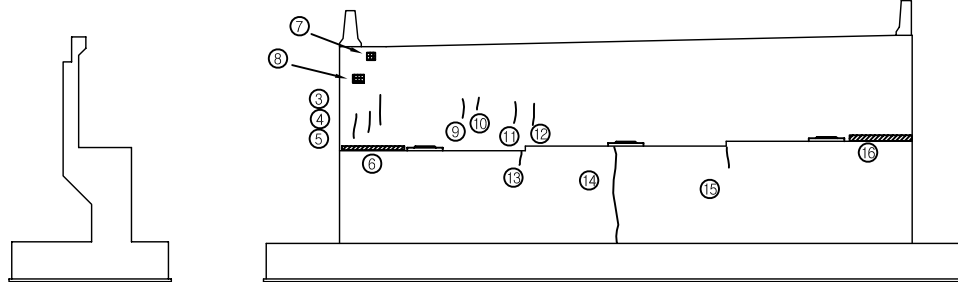
## 교대(A2)

| 손상<br>번호 | 부재명 | 손상내용 | 손상규모 | | | 손상<br>물량 | 단위 | 비고 |
|---|---|---|---|---|---|---|---|---|
| 1 | 방침장치 | 방침콘크리트균열 | 0.10 | 0.10 | 1 | 0.10 | m | |
| 2 | 방침장치 | 방침콘크리트균열 | 0.10 | 0.10 | 2 | 0.20 | m | |
| 3 | 교대 | 균열(cw=0.1mm) | 0.10 | 1.50 | 1 | 1.50 | m | |
| 11 | 교대 | 균열(cw=0.2mm) | 0.20 | 1.80 | 1 | 1.80 | m | |

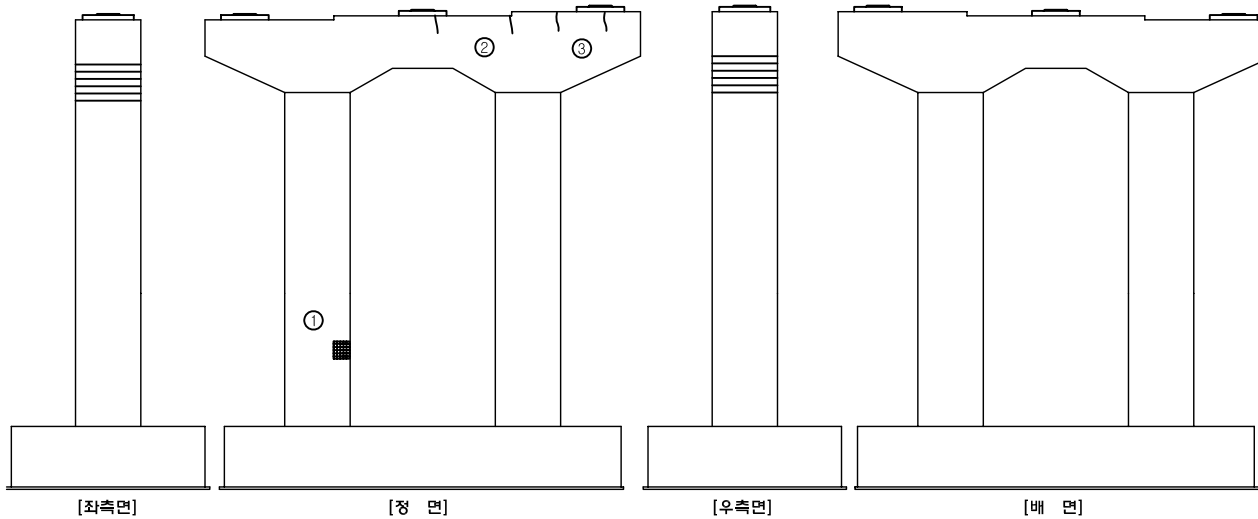
[교평부 상면]

| 손상<br>번호 | 부재명 | 손상내용 | 손상규모 | | | 손상<br>물량 | 단위 | 비고 |
|---|---|---|---|---|---|---|---|---|
| 2 | 교각 | 균열(cw=0.1mm) | 0.10 | 0.30 | 2 | 0.60 | m | 교평부 |
| 3 | 교각 | 균열(cw=0.2mm) | 0.20 | 0.30 | 2 | 0.60 | m | 교평부 |

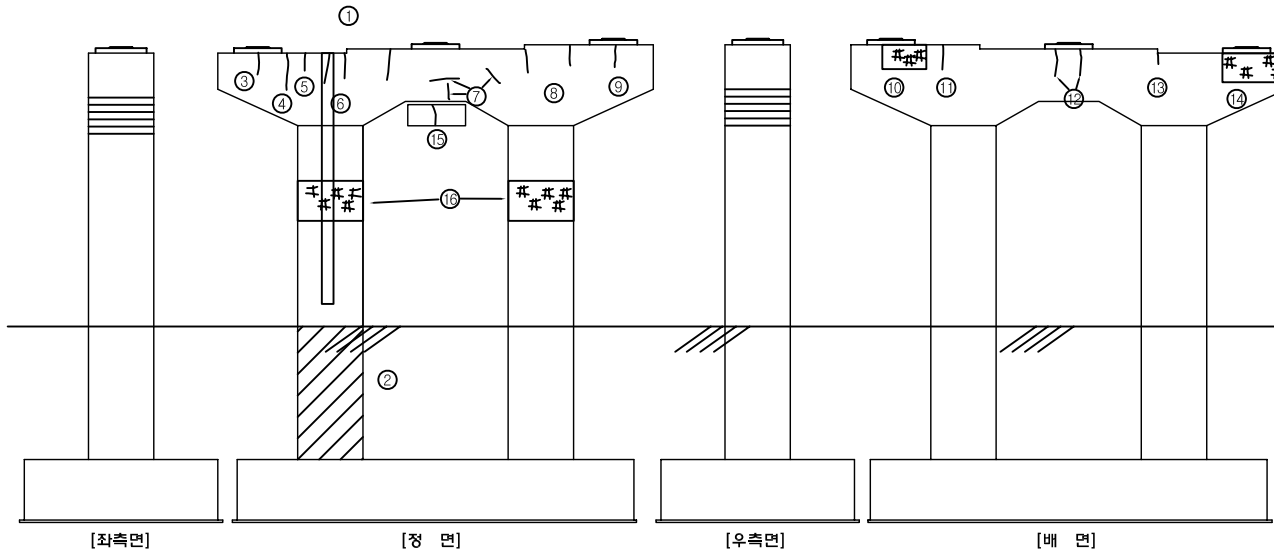
[코팅부 상면]

| 손상<br>번호 | 부재명 | 손상내용 | 손상규모 | | | 손상<br>품명 | 단위 | 비고 |
|---|---|---|---|---|---|---|---|---|
| 1 | 교각 | 균열(cw=0.2mm) | 0.20 | 1.00 | 1 | 1.00 | m | 교행부 |
| 10 | 교각 | 불규칙균열 | 2.50 | 1.00 | 1 | 2.50 | m <sup>2</sup> | 교행부 |
| 11 | 교각 | 균열(cw=0.3mm이상) | 0.30 | 0.80 | 1 | 0.80 | m | 교행부 |
| 14 | 교각 | 불규칙균열 | 1.50 | 0.80 | 1 | 1.20 | m <sup>2</sup> | 교행부 |
| 16 | 교각 | 불규칙균열 | 1.20 | 8.50 | 1 | 10.20 | m <sup>2</sup> | |
