월문3터널(서울방향)

| 관 리 기 관 | 용 역 명 | 점 검 기 관 | 구 조 물 명 | 도 면 명 | 도 면 번 호 |
|---|---|---|---|---|---|
| 서울-춘천 고속도로 주식회사 | 서울춘천고속도로 정밀점검용역 | 한 국 도 로 공 사 | 월문3터널(서울방향) | 갱구부 | 1 |

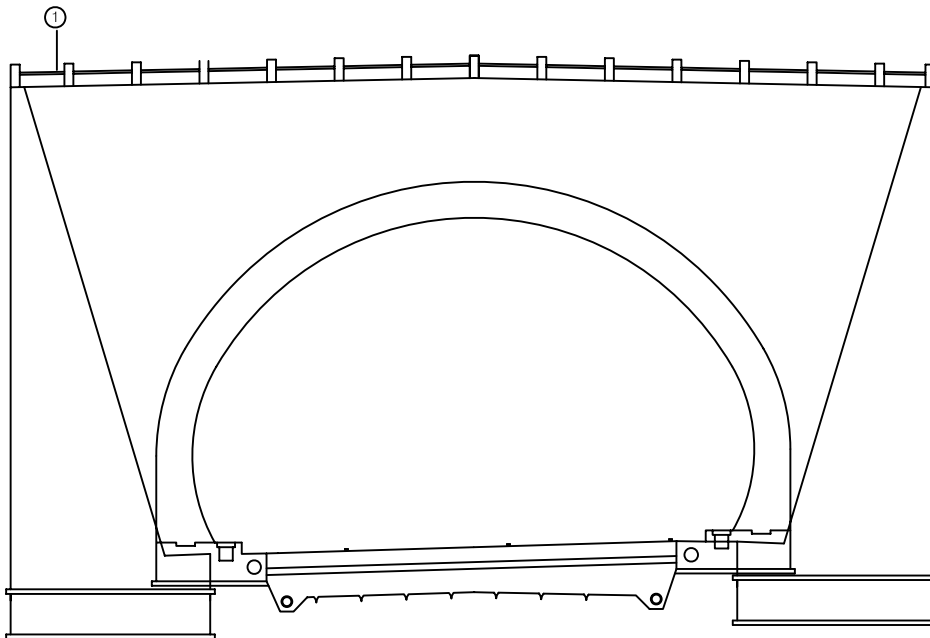
| 번호 | 위치 | 구분 | 손상 | | | | | 비고 |
|---|---|---|---|---|---|---|---|---|
| 1 | 갱구부 | 시점부 | 미각 | 85.00 | 10.00 | 1 | m | 10.00 |

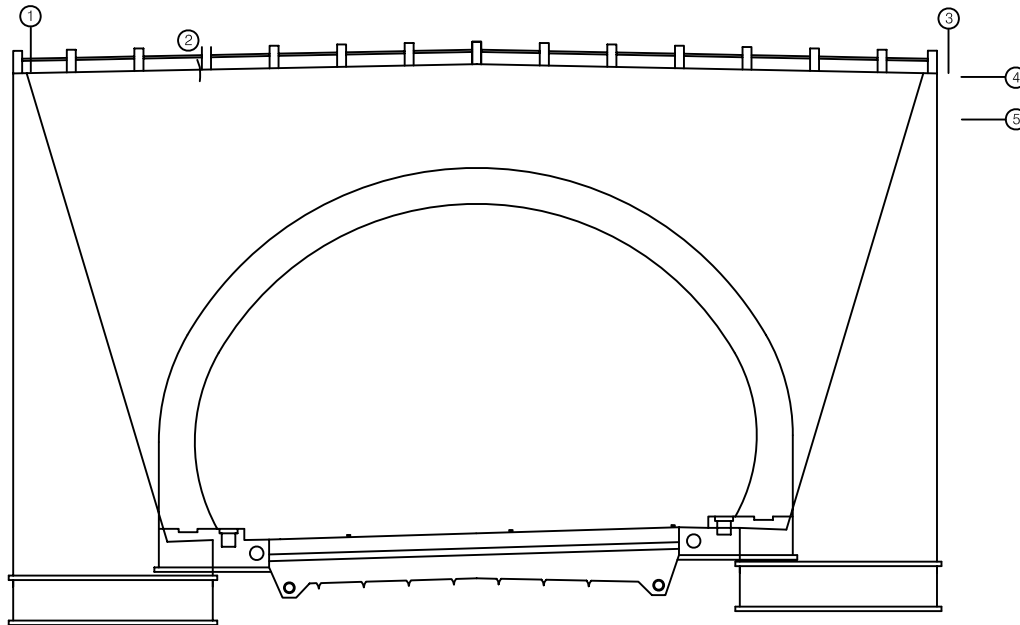
| 번호 | 위치 | 구분 | 손상 | | | | | | 비고 |
|---|---|---|---|---|---|---|---|---|---|
| 1 | 갱구부 | 중점부 | 균열(cw=0.3mm이상) | 3.00 | 0.80 | 1 | m | 0.80 | |
| 2 | 갱구부 | 중점부 | 균열(cw=0.3mm이상) | 0.30 | 2.00 | 1 | m | 2.00 | |
| 3 | 갱구부 | 중점부 | 균열(cw=0.3mm이상) | 10.00 | 2.00 | 1 | m | 2.00 | |
| 4 | 갱구부 | 중점부 | 균열(cw=0.3mm이상) | 0.30 | 2.00 | 1 | m | 2.00 | |
| 5 | 갱구부 | 중점부 | 균열(cw=0.3mm이상) | 5.00 | 2.00 | 1 | m | 2.00 | |

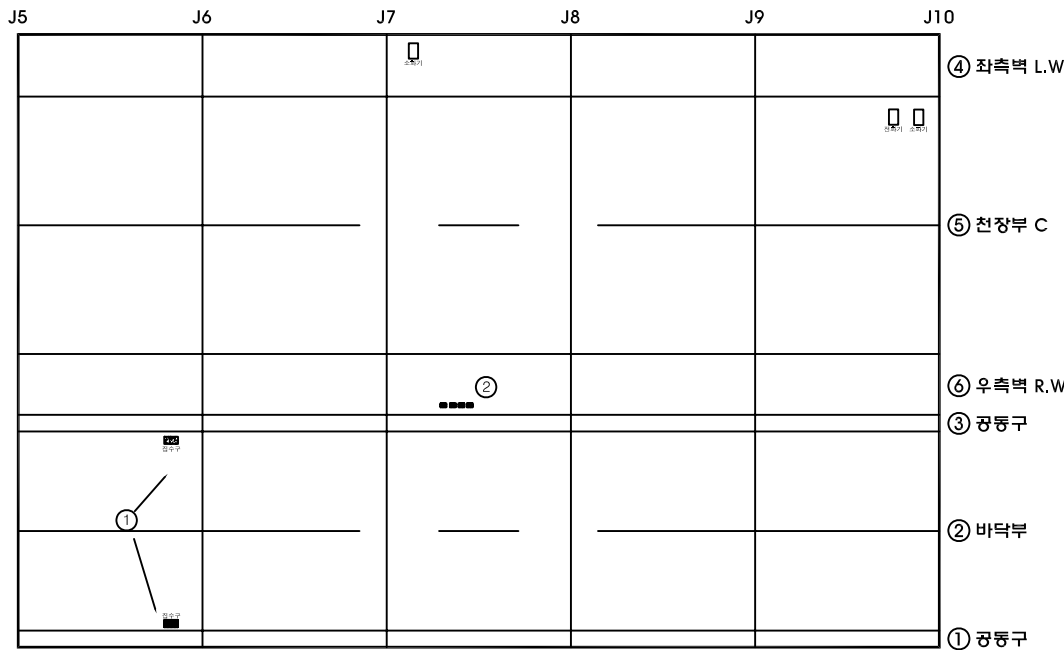
| 번호 | 위치 | 구분 | 손상 | | | | | 비고 |
|---|---|---|---|---|---|---|---|---|
| 1 | SPAN 6 | 배수시설 | 점수구 토사퇴적 | | | 2 | EA | 2.00 |
| 2 | SPAN 8 | 측벽부 | 타일탈락 | | | 4 | EA | 4.00 |

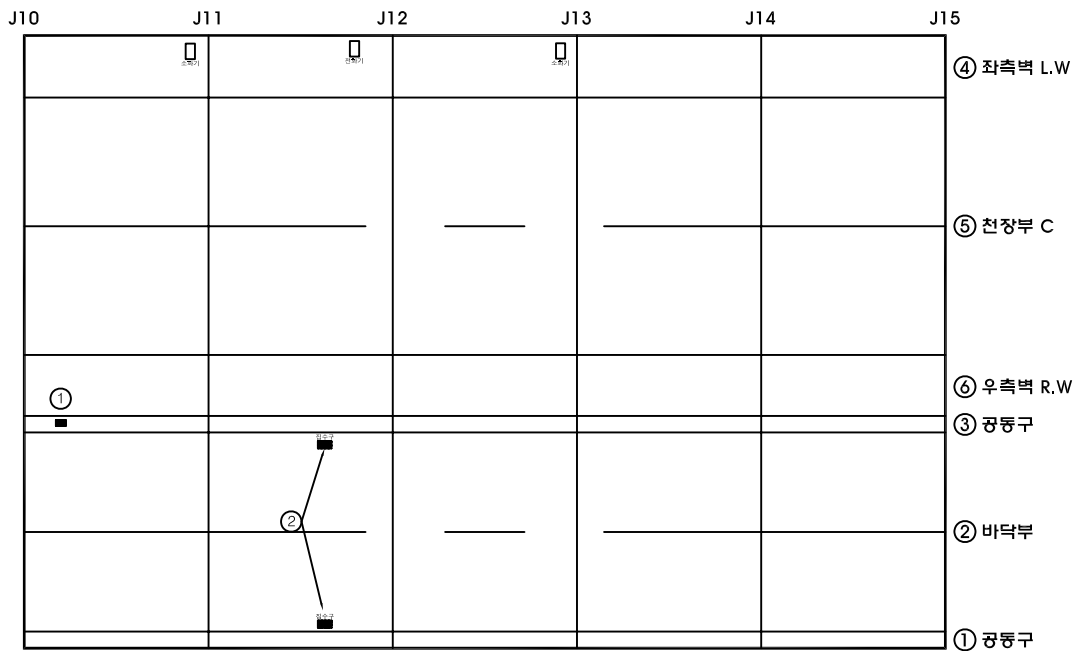
| 번호 | 위치 | 구분 | 손상 | | | | | 비고 |
|---|---|---|---|---|---|---|---|---|
| 1 | SPAN 11 | 공동구 | 공동구 덮개파손 | 0.10 | 0.10 | 4 | m | 0.04 |
| 2 | SPAN 12 | 배수시설 | 침수구 토사퇴적 | | | 2 | EA | 2.00 |

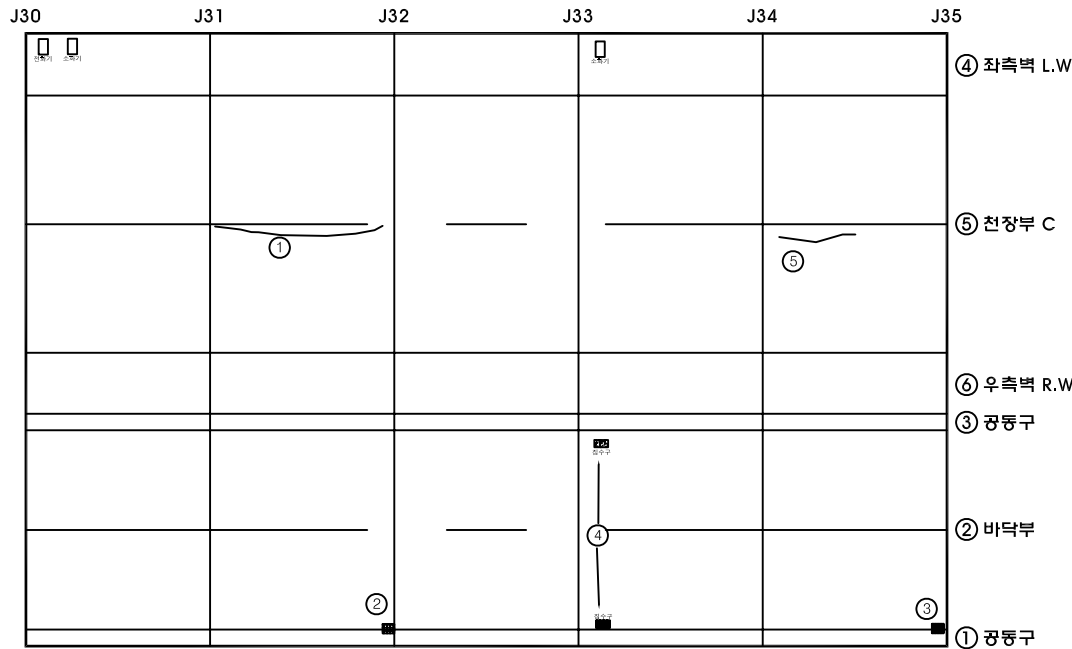
| 번호 | 위치 | 구분 | 손상 | | | | | 비고 |
|---|---|---|---|---|---|---|---|---|
| 1 | SPAN 32 | 천장부 | 균열(cw=0.3mm이상) | 0.40 | 10.00 | 1 | m | 10.00 |
| 2 | SPAN 32 | 공동구 | 면적 파손 | 0.10 | 0.20 | 1 | ㎡ | 0.02 |
| 3 | SPAN 35 | 공동구 | 면적 파손 | 0.20 | 0.40 | 1 | ㎡ | 0.08 |
| 4 | SPAN 34 | 배수시설 | 침수구 토사퇴적 | | | 2 | EA | 2.00 |
| 5 | SPAN 35 | 천장부 | 균열(cw=0.3mm이상) | 0.30 | 6.00 | 1 | m | 6.00 |

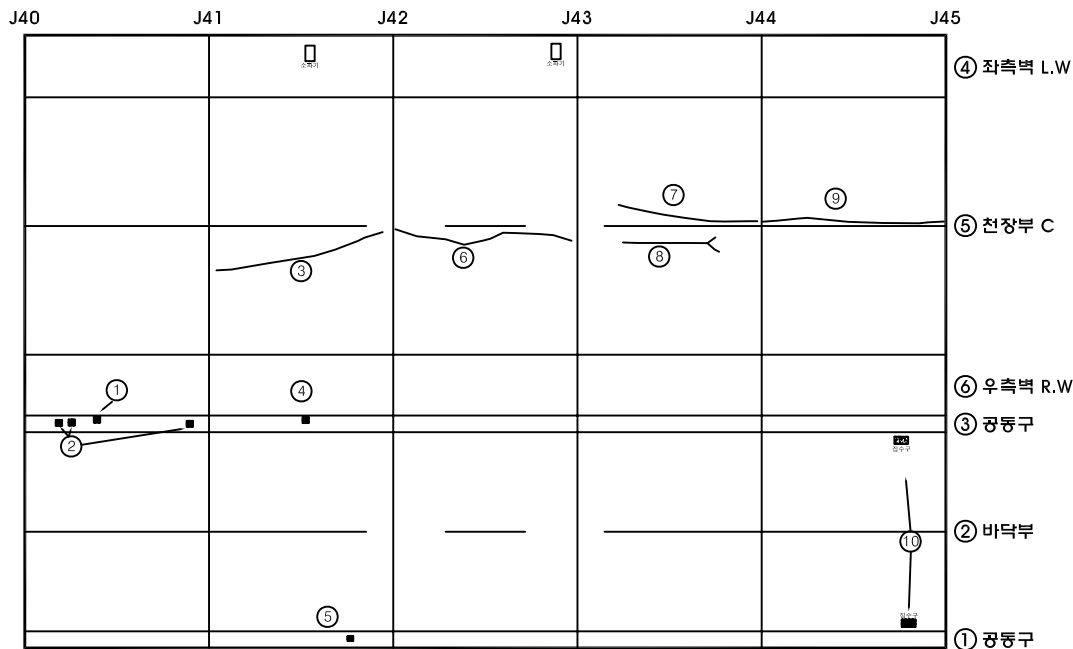
| 번<br>호 | 위<br>치 | 구<br>분 | 손 상 | | | | | | 비고 |
|---|---|---|---|---|---|---|---|---|---|
| 1 | SPAN 41 | 공동구 | 공동구 덮개파손 | 0.10 | 0.10 | 1 | m | 0.01 | L.공동구 |
| 2 | SPAN 41 | 공동구 | 공동구 덮개파손 | 0.10 | 0.10 | 3 | m | 0.03 | L.공동구 |
| 3 | SPAN 42 | 천정부 | 균열(cw=0.3mm이상) | 0.40 | 9.00 | 1 | m | 9.00 | R.C |
| 4 | SPAN 42 | 공동구 | 공동구 덮개파손 | 0.10 | 0.10 | 1 | m | 0.01 | L.공동구 |
| 5 | SPAN 42 | 공동구 | 공동구 덮개파손 | 0.10 | 0.10 | 1 | m | 0.01 | R.공동구 |
| 6 | SPAN 43 | 천정부 | 균열(cw=0.3mm이상) | 0.40 | 10.00 | 1 | m | 10.00 | R.C |
| 7 | SPAN 44 | 천정부 | 균열(cw=0.3mm이상) | 0.40 | 8.00 | 1 | m | 8.00 | L.C |
| 8 | SPAN 44 | 천정부 | 균열(cw=0.3mm이상) | 0.40 | 6.00 | 1 | m | 6.00 | R.C |
| 9 | SPAN 45 | 천정부 | 균열(cw=0.3mm이상) | 0.40 | 10.00 | 1 | m | 10.00 | L.C |
| 10 | SPAN 45 | 배수시설 | 침수구 토사퇴적 | | | 2 | EA | 2.00 | |

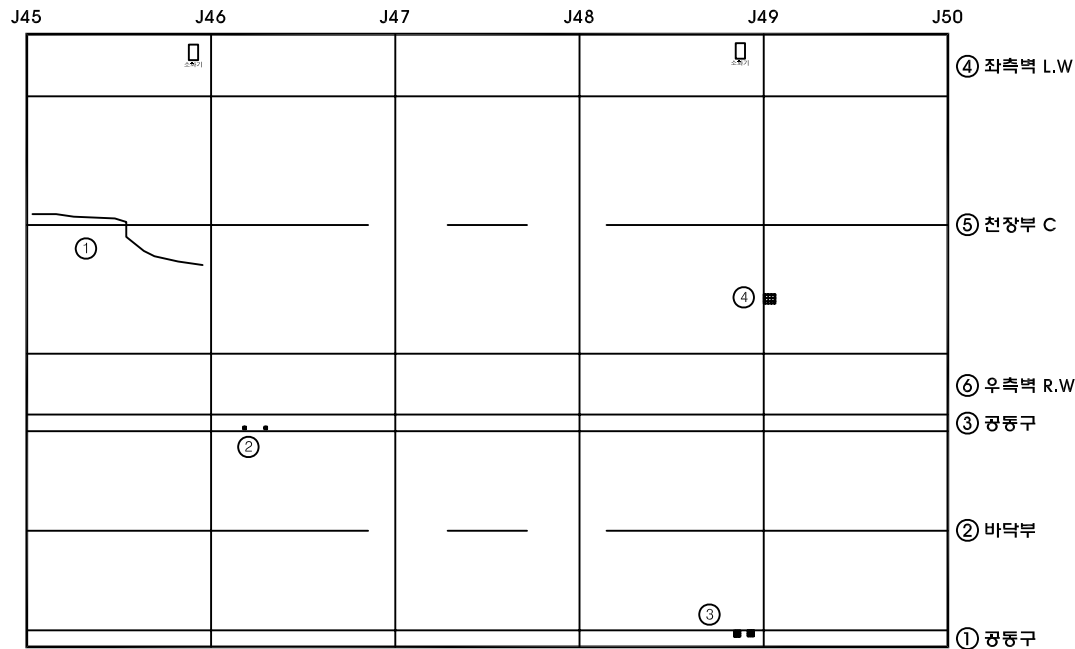
| 번호 | 위치 | 구분 | 손상 | | | | | 비고 |
|---|---|---|---|---|---|---|---|---|
| 1 | SPAN 46 | 천장부 | 균열(cw=0.3mm이상) | 0.40 | 9.00 | 1 | m | 9.00 |
| 2 | SPAN 47 | 공동구 | 공동구 덮개파손 | 0.10 | 0.10 | 2 | ㎡ | 0.02 |
| 3 | SPAN 49 | 공동구 | 공동구 덮개파손 | 0.10 | 0.10 | 2 | ㎡ | 0.02 |
| 4 | SPAN 50 | 천장부 | 박리 | 0.10 | 0.60 | 1 | ㎡ | 0.06 |

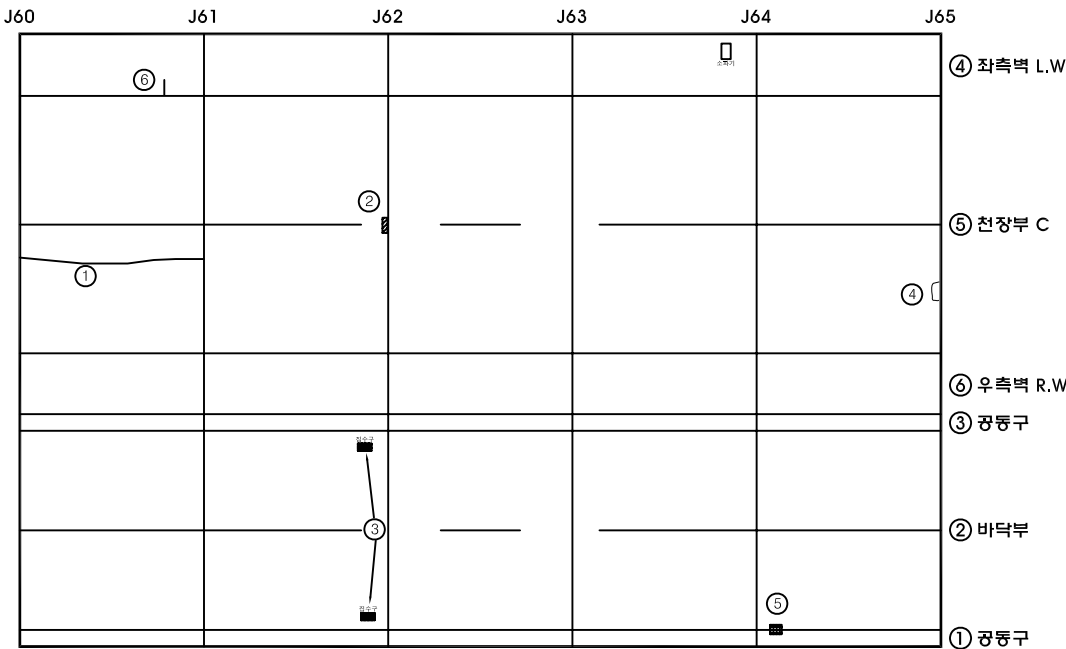
| 번호 | 위치 | 구분 | 손상 | | | | | | 비고 |
|---|---|---|---|---|---|---|---|---|---|
| 1 | SPAN 61 | 천장부 | 균열(cw=0.3mm이상) | 0.40 | 10.00 | 1 | m | 10.00 | R.C |
| 4 | SPAN 65 | 천장부 | 균열(cw=0.3mm이상) | 0.30 | 1.00 | 1 | m | 1.00 | R.C |
| 6 | SPAN 61 | 측벽부 | 균열(cw=0.2mm) | 0.20 | 0.60 | 1 | m | 0.60 | L.W |

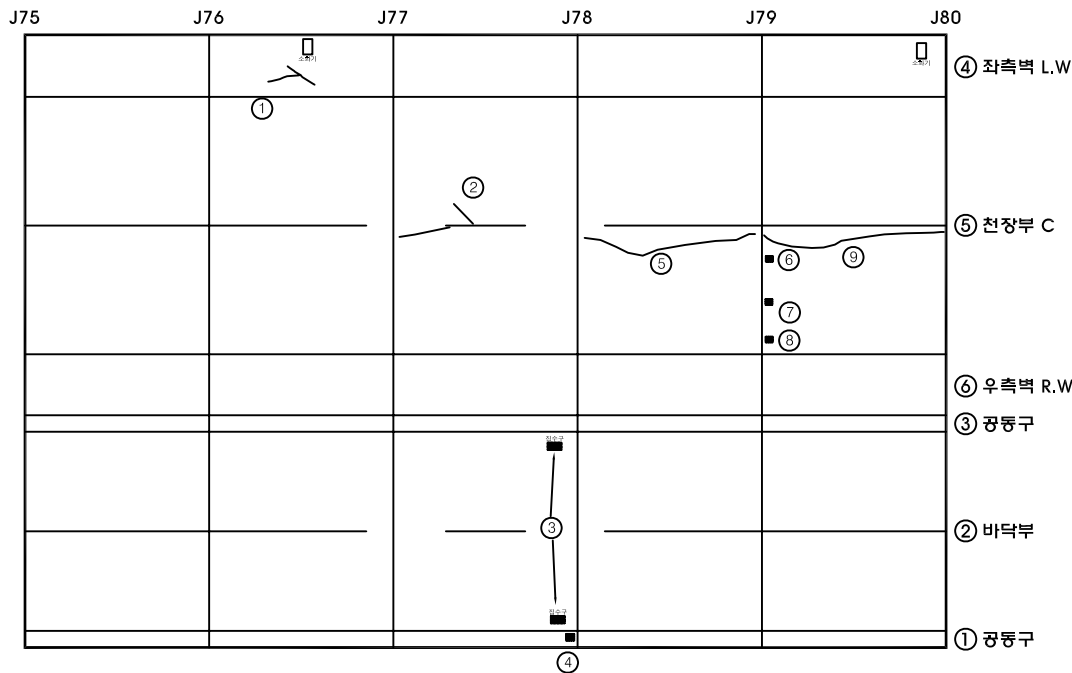
| 번호 | 위치 | 구분 | 손상 | | | | | | 비고 |
|---|---|---|---|---|---|---|---|---|---|
| 1 | SPAN 77 | 측벽부 | 균열(cw=0.2mm) | 0.20 | 1.20 | 2 | m | 2.40 | L.W |
| 2 | SPAN 78 | 천장부 | 균열(cw=0.3mm이상) | 0.30 | 12.00 | 2 | m | 24.00 | L.C |
| 5 | SPAN 79 | 천장부 | 균열(cw=0.3mm이상) | 0.30 | 10.00 | 1 | m | 10.00 | R.C |
| 9 | SPAN 80 | 천장부 | 균열(cw=0.3mm이상) | 0.40 | 10.00 | 1 | m | 10.00 | R.C |

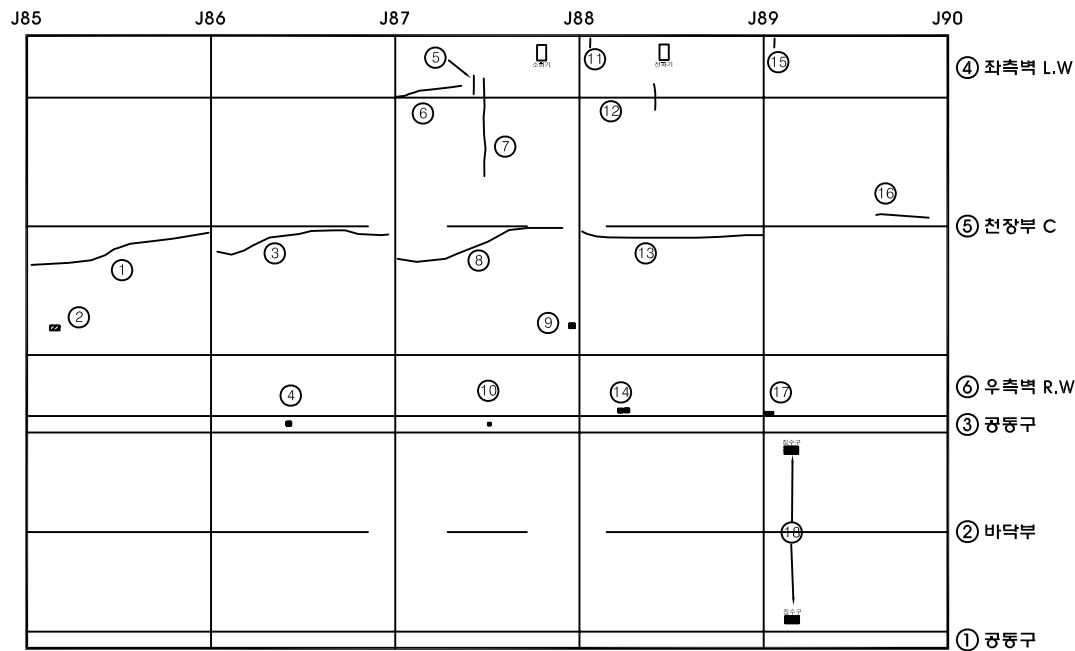
| 번호 | 위치 | 구분 | 손상 | | | | | | 비고 |
|---|---|---|---|---|---|---|---|---|---|
| 1 | SPAN 86 | 천장부 | 균열(cw=0.3mm이상) | 0.30 | 10.00 | 1 | m | 10.00 | R.C |
| 3 | SPAN 87 | 천장부 | 균열(cw=0.3mm이상) | 0.30 | 9.00 | 1 | m | 9.00 | R.C |
| 5 | SPAN 88 | 측벽부 | 균열(cw=0.2mm) | 0.20 | 1.00 | 1 | m | 1.00 | L.W |
| 6 | SPAN 88 | 천장부 | 균열(cw=0.3mm이상) | 0.30 | 3.50 | 1 | m | 3.50 | L.C |
| 7 | SPAN 88 | 천장부 | 균열(cw=0.3mm이상) | 0.30 | 6.00 | 1 | m | 6.00 | L.C |
| 8 | SPAN 88 | 천장부 | 균열(cw=0.3mm이상) | 0.40 | 9.00 | 1 | m | 9.00 | R.C |
| 11 | SPAN 89 | 측벽부 | 균열(cw=0.3mm이상) | 0.40 | 0.20 | 1 | m | 0.20 | L.W |
| 12 | SPAN 89 | 천장부 | 균열(cw=0.2mm) | 0.20 | 1.50 | 1 | m | 1.50 | L.C |
| 13 | SPAN 89 | 천장부 | 균열(cw=0.3mm이상) | 0.30 | 10.00 | 1 | m | 10.00 | R.C |
| 15 | SPAN 90 | 측벽부 | 균열(cw=0.3mm이상) | 0.40 | 0.20 | 1 | m | 0.20 | L.W |
| 16 | SPAN 90 | 천장부 | 균열(cw=0.3mm이상) | 0.30 | 5.00 | 1 | m | 5.00 | L.C |

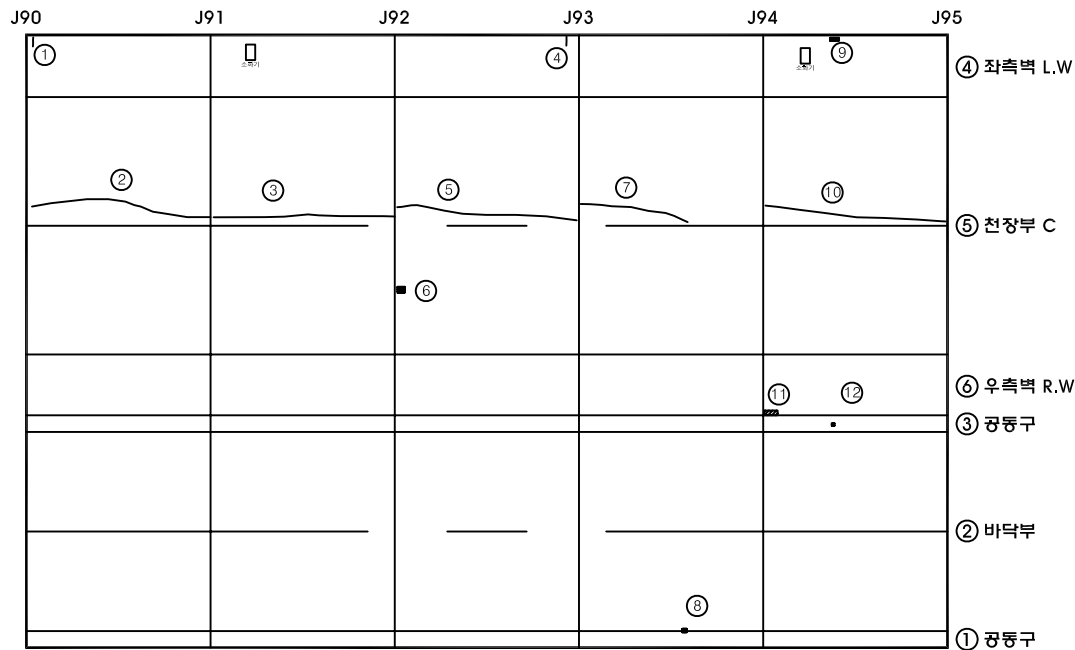
| 번호 | 위치 | 구분 | 손상 | | | | | | 비고 |
|---|---|---|---|---|---|---|---|---|---|
| 1 | SPAN 91 | 측벽부 | 균열(cw=0.3mm이상) | 0.40 | 0.20 | 1 | m | 0.20 | L.W |
| 2 | SPAN 91 | 천장부 | 균열(cw=0.3mm이상) | 0.40 | 10.00 | 1 | m | 10.00 | L.C |
| 3 | SPAN 92 | 천장부 | 균열(cw=0.3mm이상) | 0.40 | 10.00 | 1 | m | 10.00 | L.C |
| 4 | SPAN 93 | 측벽부 | 균열(cw=0.3mm이상) | 0.40 | 0.20 | 1 | m | 0.20 | L.W |
| 5 | SPAN 93 | 천장부 | 균열(cw=0.3mm이상) | 0.40 | 10.00 | 1 | m | 10.00 | L.C |
| 7 | SPAN 94 | 천장부 | 균열(cw=0.3mm이상) | 0.40 | 6.00 | 1 | m | 6.00 | L.C |
| 10 | SPAN 95 | 천장부 | 균열(cw=0.3mm이상) | 0.30 | 10.00 | 1 | m | 10.00 | L.C |

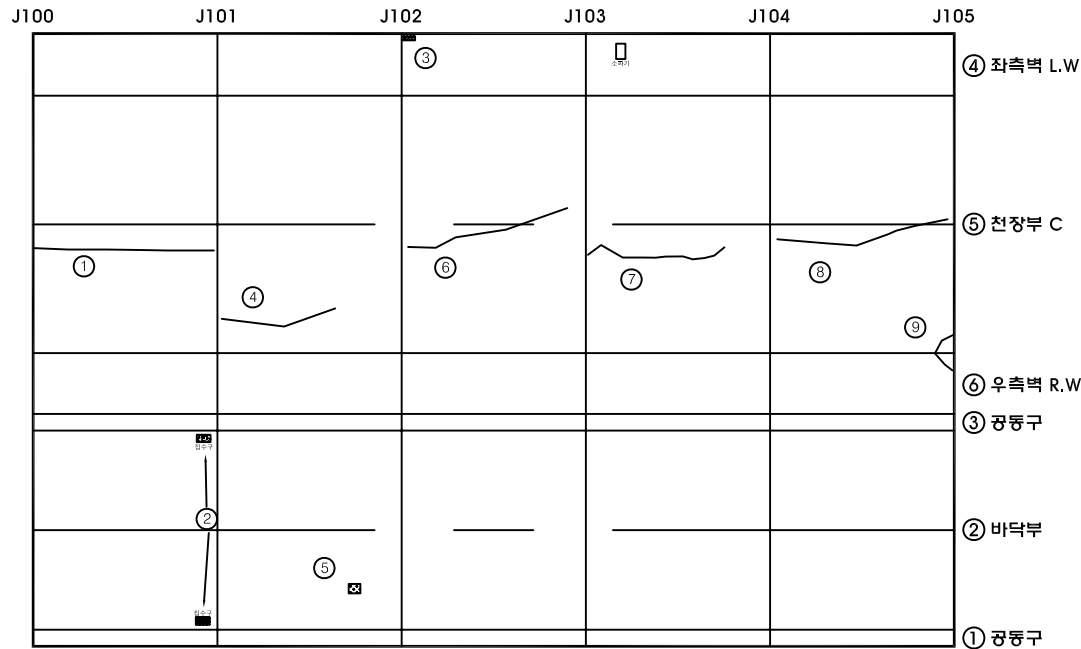
| 번호 | 위치 | 구분 | 손 상 | | | | | | 비고 |
|---|---|---|---|---|---|---|---|---|---|
| 1 | SPAN 101 | 천장부 | 균열(cw=0.3mm이상) | 0.30 | 10.00 | 1 | m | 10.00 | R.C |
| 4 | SPAN 102 | 천장부 | 균열(cw=0.3mm이상) | 0.30 | 6.00 | 1 | m | 6.00 | R.C |
| 6 | SPAN 103 | 천장부 | 균열(cw=0.3mm이상) | 0.30 | 10.00 | 1 | m | 10.00 | R.C |
| 7 | SPAN 104 | 천장부 | 균열(cw=0.3mm이상) | 0.30 | 6.00 | 1 | m | 6.00 | R.C |
| 8 | SPAN 105 | 천장부 | 균열(cw=0.3mm이상) | 0.30 | 10.00 | 1 | m | 10.00 | R.C |
| 9 | SPAN 105 | 측벽부 | 균열(cw=0.3mm이상) | 0.30 | 4.00 | 1 | m | 4.00 | R.W |
